第十編 明治三十七年十一月六日

激震ノ震災地ニ於ケル觀

察ノ摘要

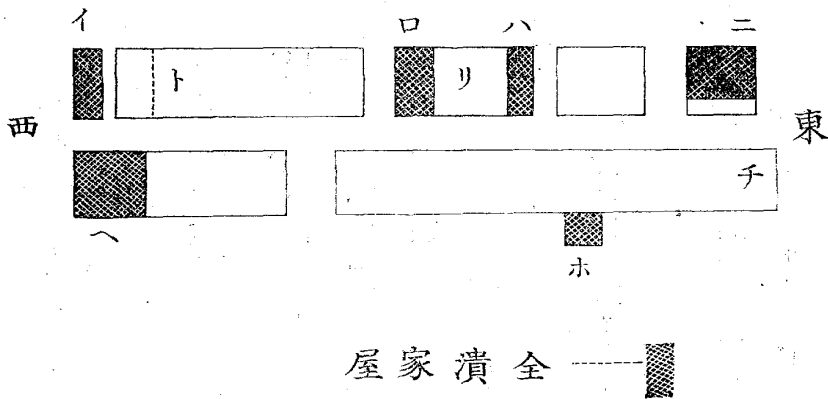
第三十八圖 大坡頭街畧圖

大坡頭街ノ略圖ハ第三十八圖ノ如クナルガ全潰家屋(イロハニホヘ)ノ内(ロ)ハ前面ノ壁ノミ一部分存シ、(ニ)ハ前面壁ノ

全部ヲ存ス、又タ(ホ)ハ裏屋ナルガ南方ノ壁ハ殆ド全存セリ、道路ノ南側ノ(チ)ナル棟ノ東端壁ハ東ニ向ヒ外方ニ壓出セラレ、土臺ギワニテ約五寸モハミ出ダセリ、支廳ハ道路ノ北側(ト)ノ所ニアリ、南方ノ壁ハ非常ニ龜裂シタレドモ、南北ニ平行スル壁ハ格別ノ龜裂ナシ、支廳ノ東隣リノ家ニテモ(長屋續キナリ)、東西ニ並行スル梁

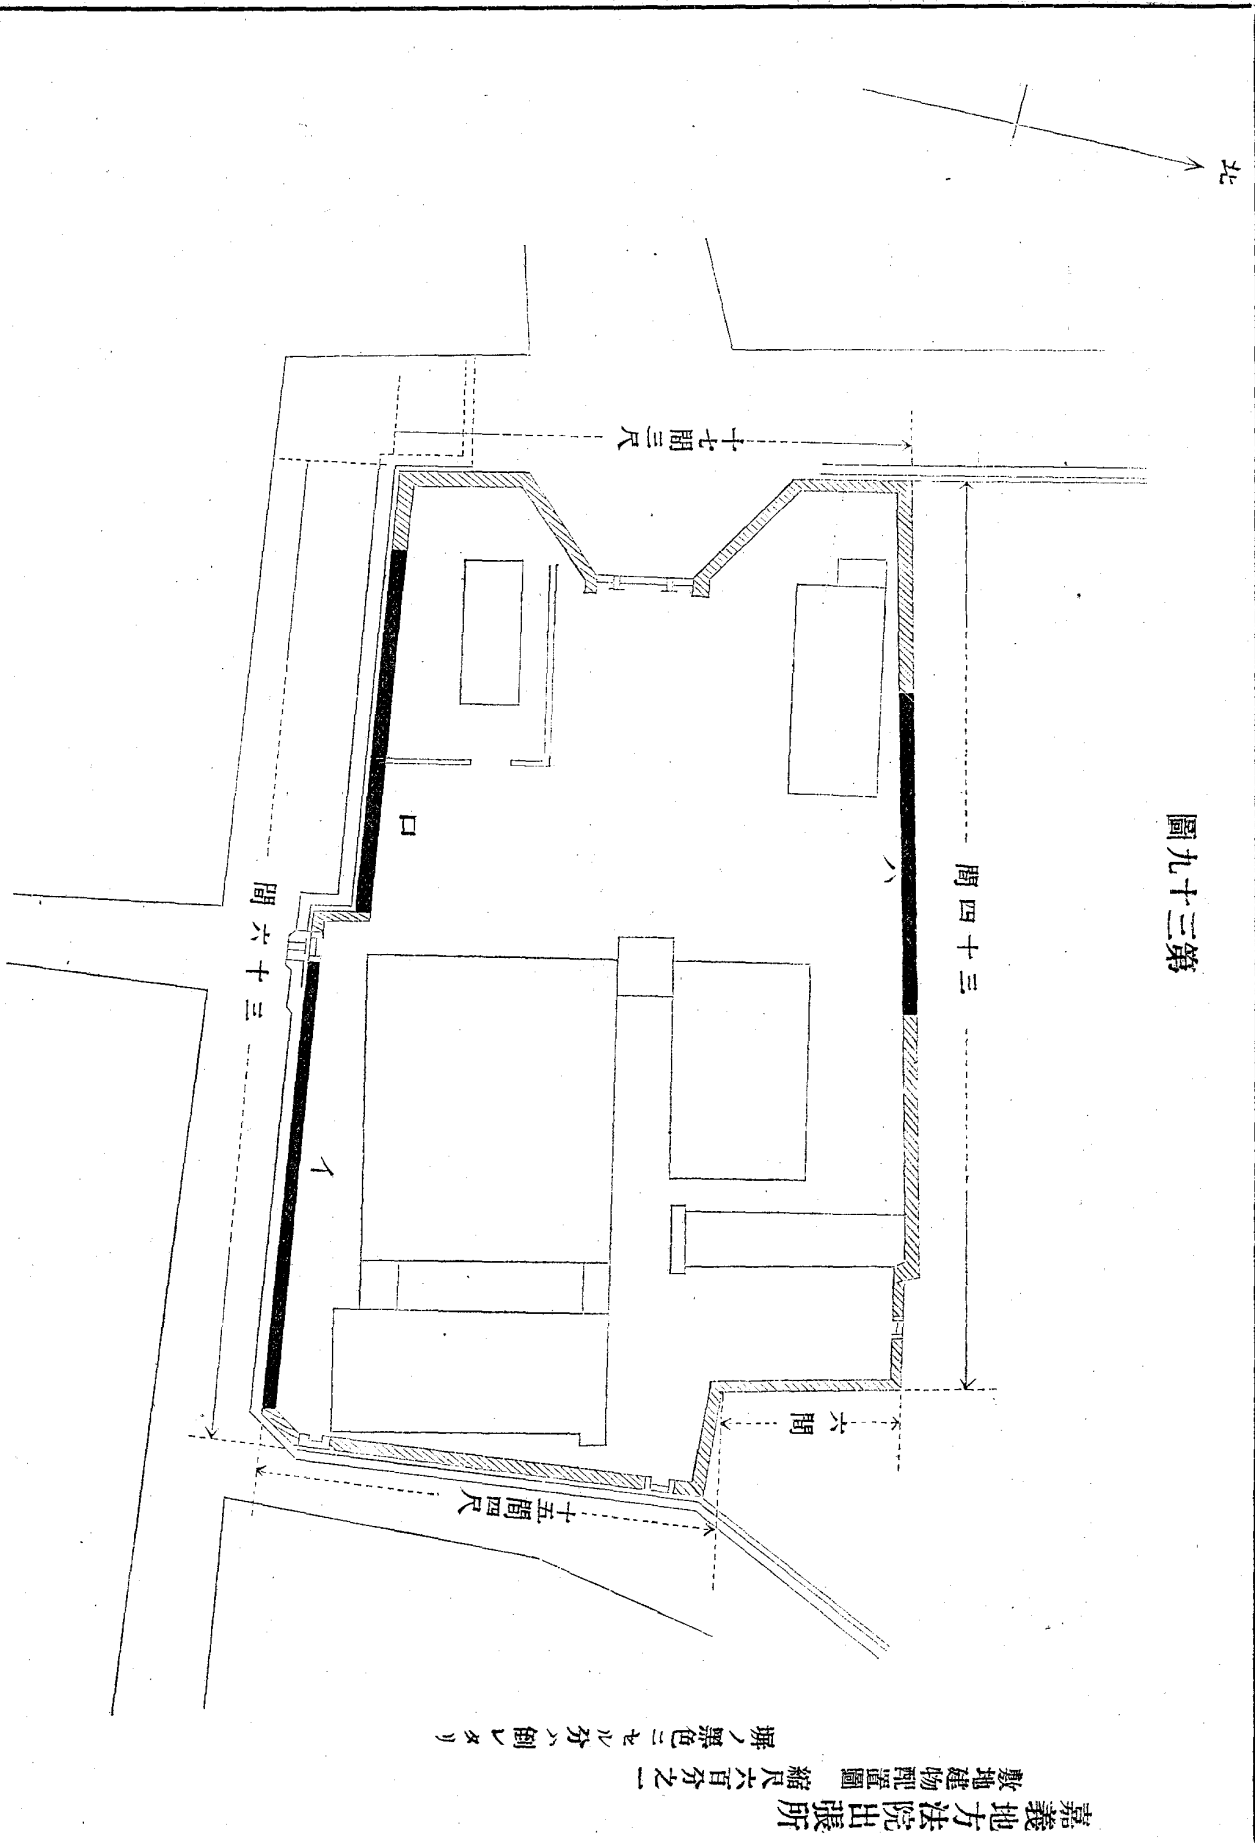
圖九十三第

一〇三 嘉義地方法院出張所 法院及ビ塀ノ圖面ハ第三十九圖ニ示スガ如シ、法院ハ細キ木柱ヲ用キタル、一階ノ塗り家ニシテ窓多シ、激震中ハ甚シク振搖セラレタルナルベシ、窓ノ硝子板ガ破壊セルモノアリ、建物全體モ判然ト南方ニ傾斜セリ、而シテ南北ニ並行スル壁ニハ龜裂多ク、白堊ノ剝落セルモノ尠ナカラザリシモ、東西ニ並行スルモノハ、被害輕微ニシテ、全ク異狀無キモノ多カリシヲ見レバ震動ハ南北ニ近キ方向ヲ有シタルコト疑ヲ容レズ

東西兩側ノ周壁ハ無難ナリシガ、南側ノ壁ハ二ヶ所破壊シ(第三十九圖イ、ロ) 共ニ外方即チ南方ニ倒レタリ、又北側ノ壁ハ約十三間程破壊シ内方即チ同ク南方ニ倒レタリ(第三十九圖ハ) 其ノ西端八間程ハ倒レザリキ、南側ト西側トノ兩壁隅ニ於テ存立セル壁ノ龜裂セル狀況ハ第四十一圖及ヒ第四十二圖ニ略示スルガ如シ、(一般ニ壁ノ損害ニ就キテ

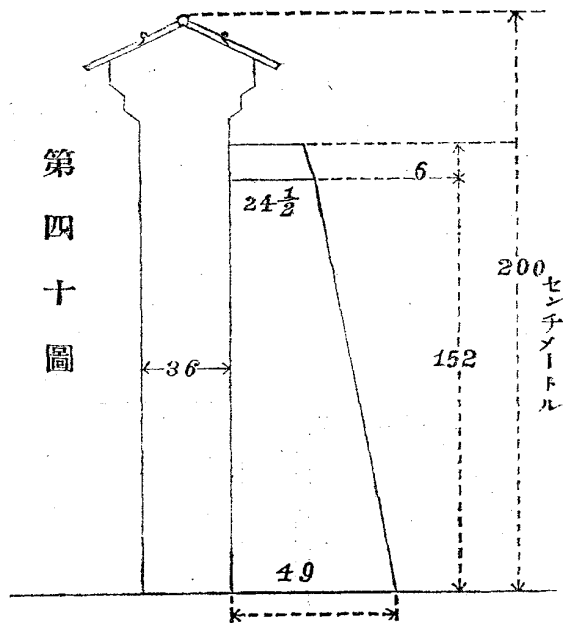
塀ハ全ク土角造リニシテ、第四十圖ノ如ク、高さ二百、厚サ三十六「センチメートル」ナリ、而シテ數間毎ニ控壁アリ、其ノ壁厚ハ三十三・五「センチメートル」ニシテ、高さ百五十八「センチメートル」、幅ハ上端ニテ二十四・五、下底ニテ四十九「センチメートル」

フヨリハ、外方ニ向ツテ倒ル、方容易ナルベシ、故ニ此ノ場  
合ノ如ク控壁ヲ凡テ塀ノ内側ニ造レルハ少シク不可ナリトス

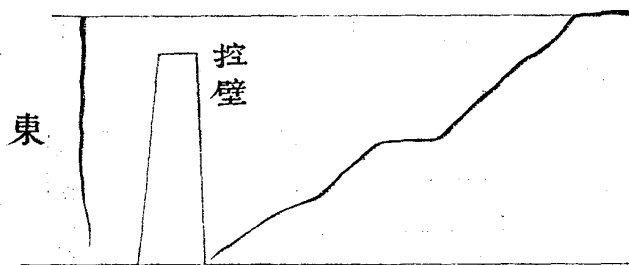
圖一十四第

南側塀ノ裂綫

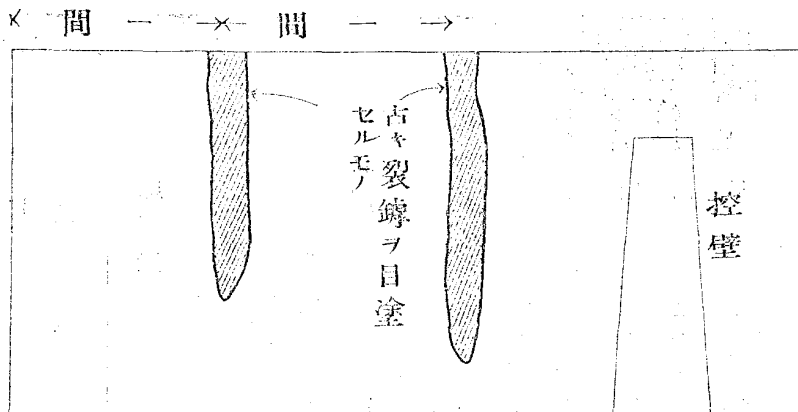
圖二十四第

ハ次編ニ論述セリ) 西側壁ノ南端部(第四十二圖)ニ二條ノ豎ノ龜裂アリ古ルキモノナル由ニテ、石灰ニテ目塗ヲナシアリタルガ今回ノ震災ニテ格別幅廣クモナラザリキ 壁ノ控壁ニ就キテハ注意スベキコトアリ、即チ塀ハ内方ニ向

西側塀ノ罅裂

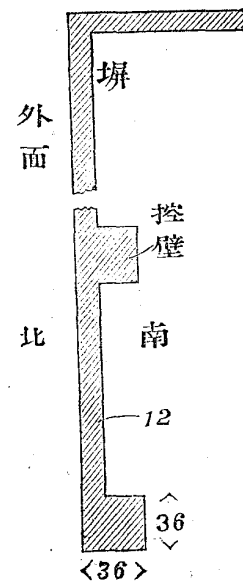
圖三十四第  
塀ノ官獄監  
(圖面平)

監獄官舎地ノ北端ニ第四十三圖ノ如キ

塀アリ、其ノ外ハ直チニ泥溝ニシテ、深サ

五尺、幅三尺アリ、塀ハ極メテ輕易ナル煉瓦造リニシテ、其高サハ百六十一・五センチメートルアレドモ厚サハ僅ニ煉瓦半枚、即チ二十二センチメートルナリ、兩面トモ白堊塗リニシテ、壁ノ内側ニハ距離二十間毎ニ控壁アリ、西方ノ部分

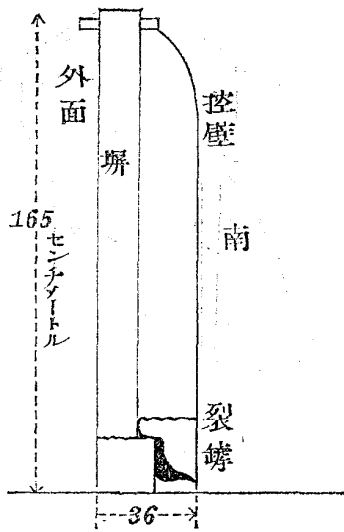
圖四十四第  
塀ノ官獄監

四間程ハ根本ヨリ破壊セラレ、壁ハ一センチメートル南方ニ移動セルガ、轉

倒セザリシハ頗ル不思議ト云フベキ位ナリ、控壁モ悉ク共ニ龜裂セリ其ノ狀況ハ第四十四圖ニ略示スルガ如シ此ノ構内ノ官舎ハ純日本風ノ家屋ナルガ少シモ震害無カリキ

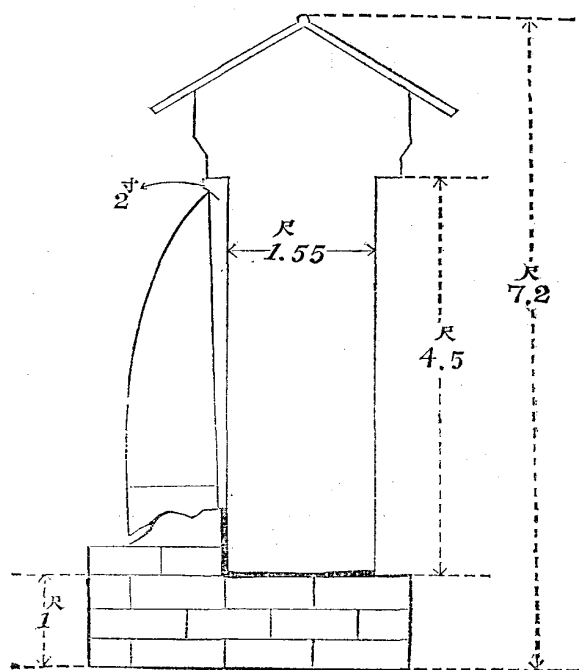
圖五十四第

南方ノ塀ハ長サ約二十間ニシテ、同ク其ノ内側即チ北方ニ控壁アリ、塀ハ轉倒ハセザリシガ、全體根本ヨリ破壊シ、内側ノ控壁ハ壁ヨリ分離シ、之レ亦根本ニ於テ破壊セラレ、第四十五圖ノ如クナレルモノアリ此ノ構内ニハ地面ニ小ナル

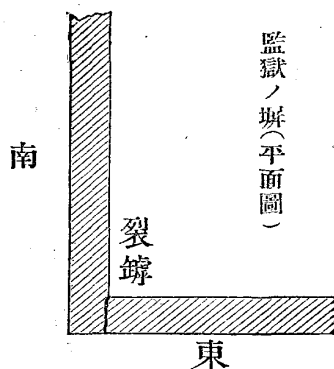
圖六十四第

支監ノ塀ハイカメシキ土角造リニシテ

内側ニ約三十尺毎ニ控壁アリ其ノ東側壁ハ別條ナク、南隅ニ

テ南側壁トノ間ニ第四

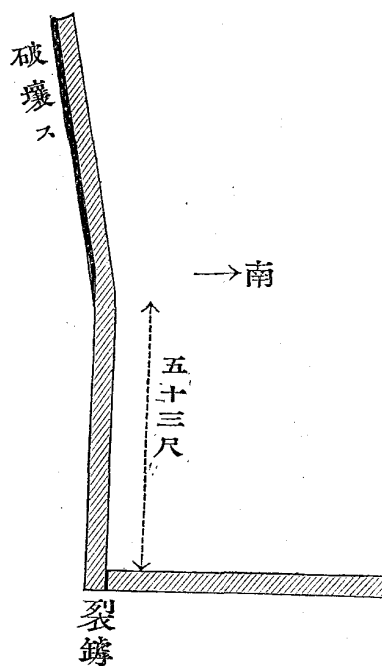
圖七十四第

ノ方向ニ粗ボ直角ナリシヲ以テ、著ク損害ヲ受ケタリ、第四十七圖ノ如ク其西端ハ西側壁ト接スルヲ以テ幾分ノ支ヘヲ得ルガタメナルベク、九間ダケハ別條ナカリシガ、其一部分、長さ約十五間ダケハ根本ヨリ崩壊シテ南方ニ落ちタリ、因ニ此ノ所ハ嘉義中最低ノ地ニシテ強雨ノトキハ數尺モ水ガ滿ルコトアリト云フ、他ノ部分ハ水平ニ破壊線ヲ生ジ全體ニ南方ニ移動スルコト二寸ニモ及ベリ、北側ニテ塀ノ高サハ十二尺乃至十五尺ニシテ土角層ヲ五段トシテ積ミ立テタリ、其ノ二段目(下ヨリ數ヘテ)ノ繼ギ手、即チ下ヨリ約六十五センチメートルノ高サニ於テ、裂罅ヲ生ジタルモノニシテ、控壁モ共ニ裂罅ヲ受ケタレドモ、控壁ハ其ノ位置ニ止マリ塀ノ主壁自己ガ南方ニ離レ動ケルハ頗ル奇異ナル現象ト謂フベク、控壁

ハ殆ド地震ニ對シテ效力無カリシナリ、之レ一部分ハ土角ノ脆弱ナルト、一部ハ控壁ノ構造ノ惡シキニ因ルモノナルベシ（第十五編參照）、北側壁震害ノ狀況ハ第八十八圖ニ示スガ如シ「北側ノ中央部ニテ測レルニ塀ト控壁ノ寸方ハ左ノ如シ壁ノ高サ約十三尺ニシテ内側ニハ全高ニ對シテ約五寸ノ「バツター」アリテ、殆ト直立シ、外側ニハ約六尺二寸ニ付キ一尺七寸四分ノ勾配ヲ附ス、根本ニテノ厚サハ二尺三寸ナリ、又控壁ノ高サハ十尺ニシテ、厚サハ二尺、根本ニテノ幅ハ二尺五寸ナリ

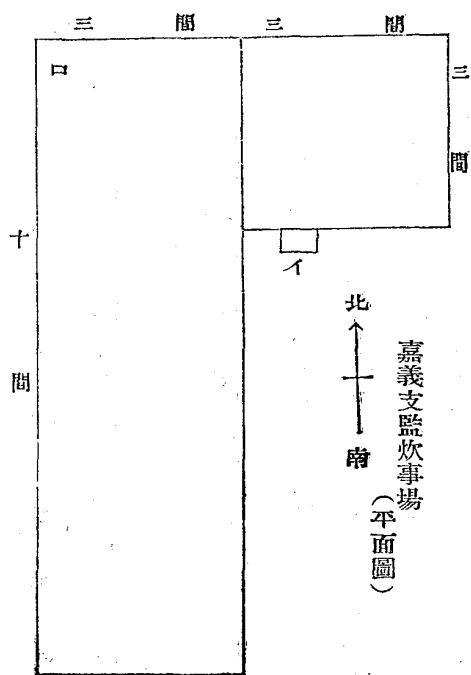
圖八十四第

支監ノ炊事場ハ全ク木造ノ平家ニシテ第四十八圖ノ如クナルガ、イノ處ニテ一個ノ煙突アリ煉瓦一枚半角ニシテ屋根迄デノ高サハ十尺、屋根以上ノ高サハ約四尺(煉瓦十七段積ミ)ナリシガ屋上二枚目ヨリ折レテ西方ニ落チタリ、又タロノ處ニモ高サ二十一尺ナル一個ノ煙突アリ、煉瓦三枚、即チ七十一「センチメートル」角、壁厚ハ一枚ニシテ、屋根下ノ高サ十二尺ナリシガ、此ノ煙突ハ屋根際ニテ折レ、五分程西方へ移動セリト云フ

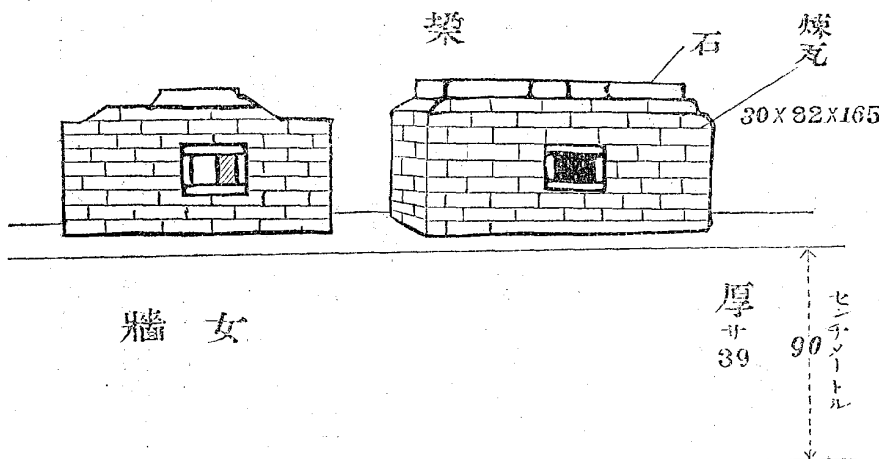
圖九十四第

守備隊營舎背後ハ直チニ城壁ニ接ス壁ハ煉瓦造リナルガ内部ハ泥ナルベシ、其ノ高サハ約十五尺、頭部ノ幅ハ約二間ニシテ、壁ノ頭部即チ武者走ノ外側ニ沿フテ女牆アリ、守備隊營舎地ノ北側ニ於テ礫ノ多ク破壊セルコトハ第四十九圖ノ如クナルガ悉ク南方、即

チ内側ニ倒レ落ちタリ、各梁ハ長サ百六十五、高サ八十二、厚サ三十センチメートルニシテ、煉瓦造リナルモ極メテ粗造ニシテ、試ミニ手ヲ以テ動かスニ、グラ／＼スルモノ多ク、裂罅モ必ズシモ水平ナラザレバ、爲ニ轉倒スルコト容易ナリシナラン、此ノ梁ヲ全體ニ水平断面ヨリ根本ニテ轉倒スルニ要スル地動ノ加速度ハ

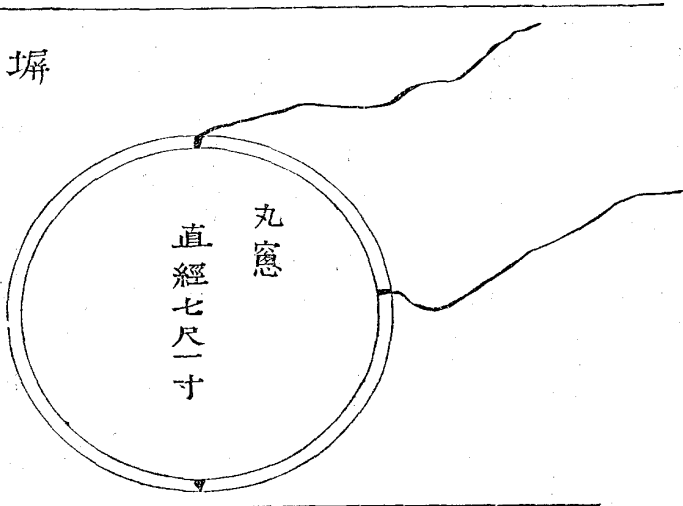
第五十圖 新港媽祖宮東向ノ塀

ハ七尺七寸ニシテ煉瓦ノ幅約十センチメートルナルモノヲ

並べ圓周トナセルガ、第五十圖及び第五十一圖ノ如ク、左右ト

上下トニ於テ裂罅ヲ生ジタリ、寫眞ハ第九十八圖ニ示ス、(第

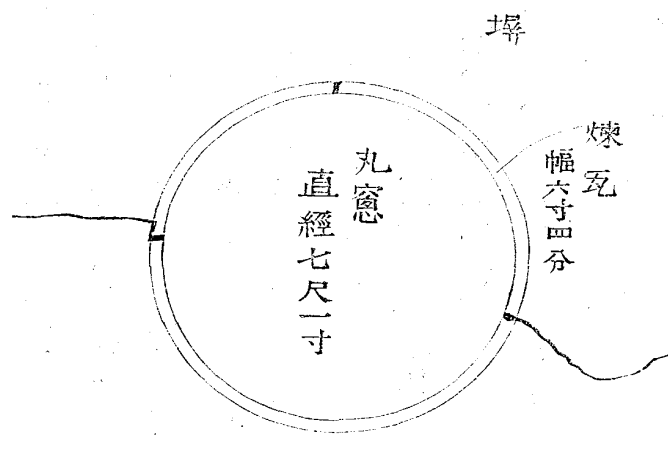
第五十圖

新港媽祖宮西向ノ塀

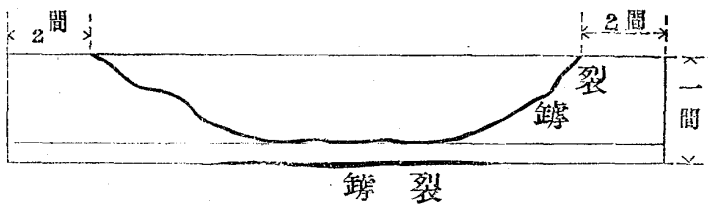
第五十二圖 北港支廳ノ塀  
(ノモルス面ニ西々南)

支廳ノ塀ハ全ク煉瓦ヲ以テ造リ、今回ノ地震ヨリ二ヶ月前ニ出來セリト云フ、壁ノ截面ハ厚サ煉瓦一枚半ニシテ、全高ハ約二「メートル」ナリ、正面、即チ西側ノ壁ハ無難ナリシガ、南側ノ壁ハ第五十二圖ノ如ク裂罅ヲ生ジタリ

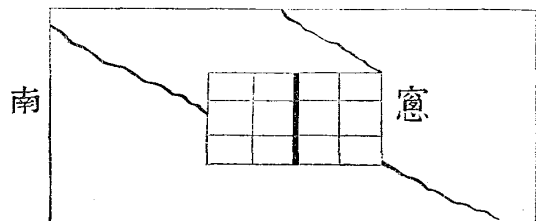
圖三十五第

一二八 支廳 新ラシキ煉瓦造リナルガ、屋根瓦ハ少シモ損害ヲ受ケザリキ、又東西ニ平行スル壁ニハ裂罅ナキガ、南北ニ平行スル壁ニハ第五十三圖ニ示ス如キ細キ裂罅モアリタリ支廳ハ北方ニ面ス、其門柱ハ高サ六十九・五「センチメートル」、截面ハ煉瓦二枚、即チ四

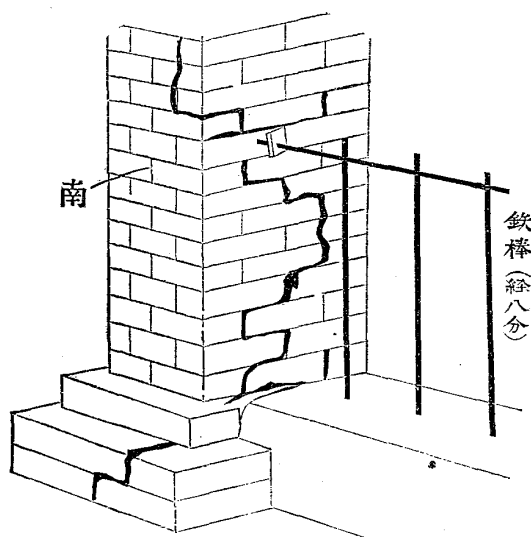
圖四十五第

ノ中央ヲ上下ニ沿ヒ根本ヨリ二尺八寸ノ高サ迄テ細微ノ裂罅アリ、其ヨリ南側ニ移ル、又東手ノ柱ノ北側ニハ地震前ヨリ少シク裂罅アリシガ、震後其ノ東側ト南側トニ裂罅ヲ生ゼルコト第五十四圖ノ如ク、幅三「ミリメートル」ニモ及ベリ、此ハ震動ノ方向ガ南北ニ近カカリシヲ示スモノナルガ、同時ニ柱ノ構造不完全ナリシヲ見ルベク、常例ノ如ク根本ニ於テ水平ニ破壊セズシテ寧ロ上下線ニ沿フテ裂罅ヲ生ジタルハ既ニ一個ノ柱タルノ特性ヲ失シタルモノトス  
一二九 媽祖廟 二百年前ノ建築ナリト云フ、西方ニ面ス、山門ノ屋根瓦ハ其ノ西側ニテハ頗ル擾亂セラレタルモ、東側ニ

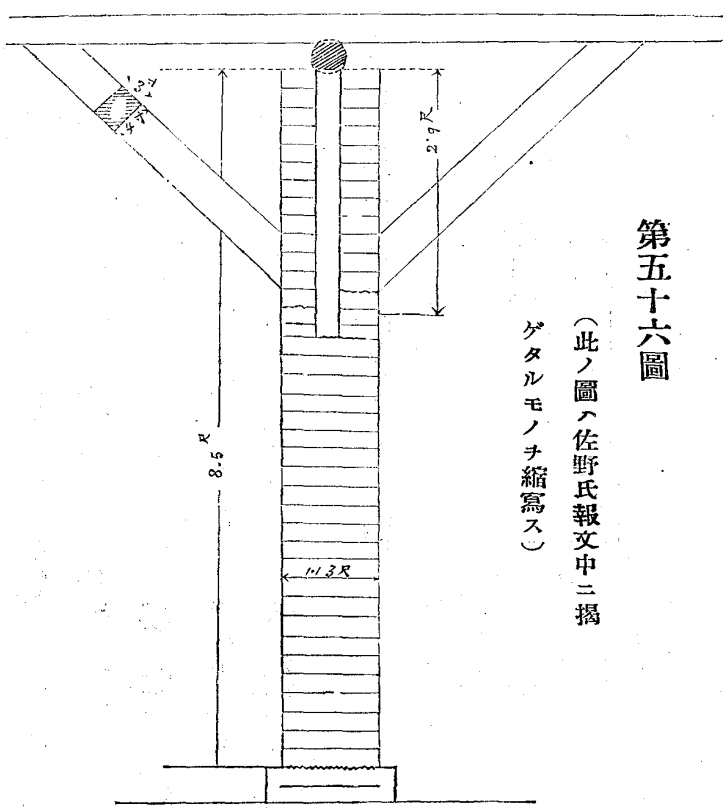
第五十六圖

調合ハ市場入り口ノ柱ト同一ナルベシ、各煉瓦柱（第五十六圖ハ）悉ク其ノ根本ニテ震害ヲ受ケテ破壊セルガ、尙ホ之ニ止ラズシテ、屋根ノ桁ヲ煉瓦柱ニ支フル爲ニ方杖ヲ使用セル

ヲ以テ、其ノ支點ノ附近ニテモ煉瓦柱ハ悉ク破壊セリ（第十五編ヲ參照スベシ）

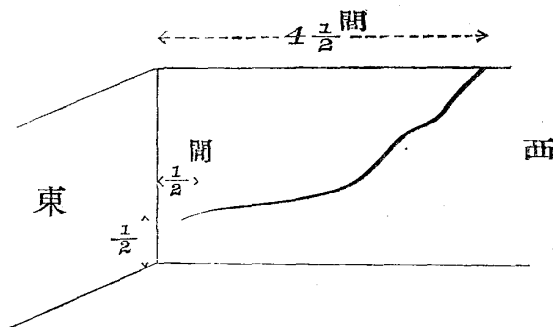
第五十七圖 臺南監獄ノ塀

一三六 臺南ニテハ格別ノ震害無カリシガ、獨リ監獄署ノ煉瓦塀ハ小シク龜裂ヲ生ジタリ（第五十七圖ニ例示ス）、塀ノ四周ノ總延長ハ四百六十七間ニシテ、塀ハ第五十八圖ニ示ス如ク、地上ノ總高サハ十六尺ニシテ、膠泥ノ調合ハ「セメント」一、石灰二、砂五ニシテ、表面ノ目塗リノミハ「セメント」一、砂二ノ膠泥ヲ使用セリ、但シ壁ノ構造ハ所謂「餒ゾメ」式ニシテ内外ノ側ノミ煉瓦半枚厚ニ積ミ、每五枚目ニツナギトシテ水平ニ煉瓦ヲ平タク布キ並ベ其ノ間ノ空所ニハ泥ヲツメタリ、塀ノ最高ナル部分ニテハ此クシテ壁ノ内部上下ニ十五個

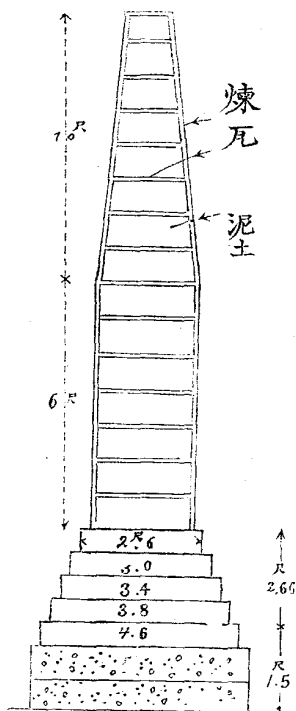
第五十八圖 臺南監獄ノ煉瓦塀略圖(斷面)

所ニ區畫スルコト、ナル  
 斯カル粗末ナル構造ナレバ、震  
 動ノ甚シカラザル臺南ニ於テス  
 ラ、尙ホ此塀ガ震害ヲ受ケタル  
 コトハ素ヨリ怪ムニ足ラズ、元  
 來構造物ガ耐震的タルニ必須ノ  
 個條ハ一個ノ物體ヲ形成スルニ  
 有レドモ、此ノ塀ノ如キハ結局  
 (第五十九圖)(イ)(ロ)ナル二個  
 ノ單獨ナル薄キ煉瓦柱アリテ、

此ノ兩者ヲ中間數個所ニ於テ横ニ不完全ニ結合セントセルモ  
 ノニ過ギザレバ、少シモ耐震的ノ効力無キノミナラズ、空間  
 ヲ泥ヲ以テ充填スルガ如キハ、反對ニ震害ヲ増スノ傾キアリ、

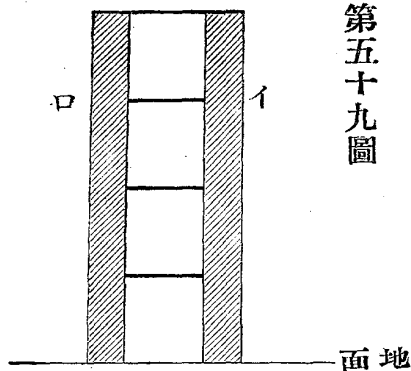
第五十九圖

何トナレバ泥土ハ重ケレド  
 モ伸張抵抗力ガ殆ド皆無ナ  
 ルノミナラズ、壁ト密着シ  
 テ同一物質ノ如クナルコト  
 モ有ラザルベケレバ、塀ガ  
 地震ノ爲ニ振搖セラル、場  
 合ニハ單ニ塀ノ質量ヲ増加  
 シ、即チ自己ヲ破壊スルノ

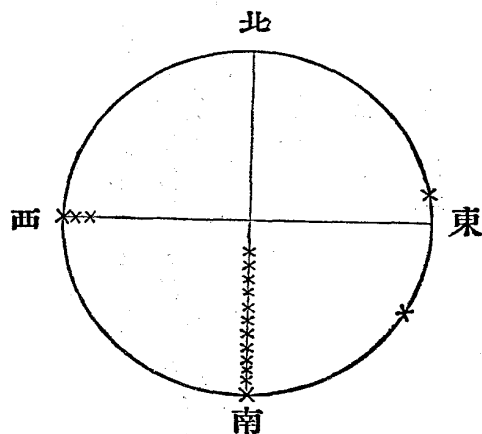
圖十六第

嘉義ニ於ケル震動ノ方向

各(X)ハ其方向ニ倒レ或ハ傾斜セルモノ一個ヲ示ス

此ノ外ニ壁ノ龜裂等ガ震動ノ方向ノ主トシテ南  
北ナリシヲ示ス傾、三個アリ

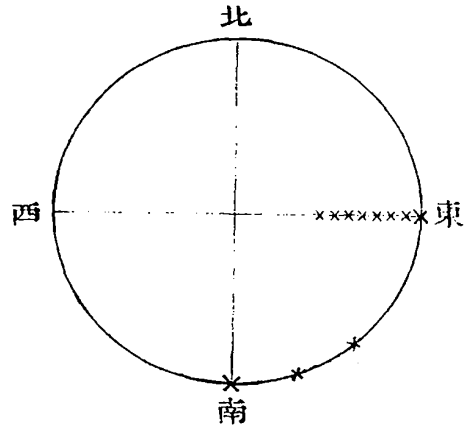
圖一十六第

新港ニ於ケル震動ノ方向、但シ(X)點ノ意義ハ第六十圖ニ同シ
