第十五編 明治三十七年十一月六日

激震ニ於ケル構造物ト地

震トノ關係

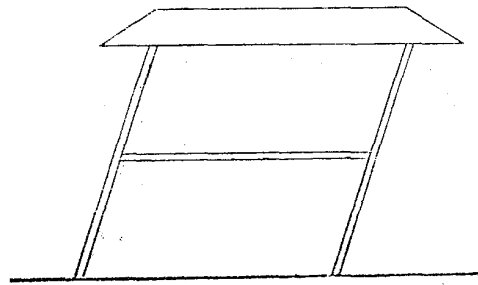
圖三十七第

續ガ堅固ナラザルガ爲ニ、全體ニ傾斜スル場合（第七十三圖ノ如ク往々二階家ニモ此ノ例アリ）ニシテ、第二ハ柱ト屋根トノ接合ハ堅固ナレドモ、柱自己ノ弱キガ爲ニ、頭部ニ近ク折ル、場合（第七十四圖ノ如シ）トアリ
一六〇 家屋ノ一部分ノミヲ強クスルノ害 「トラス」(桁構)ノ使用ニ關スルコト
「トラス」ノ類ヲ使用シテ、家屋ヲ堅固トナスハ、耐震構造上最モ有益ナレドモ、其ノ結果ガ構造物ノ一部分ヲノミ強クシ

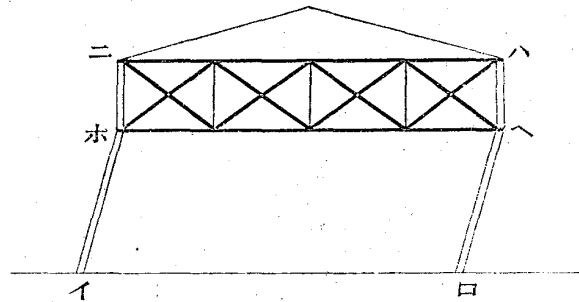
圖五十七第

テ、餘ノ部分ヲ弱クスルトキハ、結局全體ノ構造物ヲ弱ムルコト、ナル、例之バ第七十五圖、(イロハニ)ハ家屋ニシテ、

(ニハホ)ヲ「トラス」トスレバ、(ホ)以上ノ部分ハ非常ニ堅固ニシテ、地震ニ際シテモ、單一物體トナリテ動カサルベシ、然ルニ若シ(ハロ)及(ニイ)ナル柱ガ弱キトキハ、却ツテ「トラス」ト接合ノ個所(イ)及(ロ)ニ於テ折ラル、ニ至ルベシ、此ノ適例トスベキハ明治二十七年庄内地震ノ際酒田小學校ノ運動場(木造平家)ナリ、

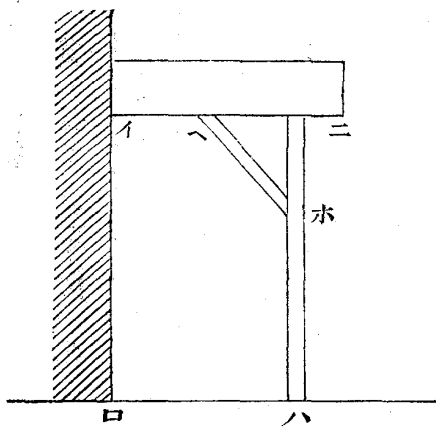
圖六十七第

震災豫防調査會報告第三號庄内地震ニ關スル報告參照」又第七十六圖(イロ)ハ家屋ニシテ(イニハ)ハ其ノ玄關、(ホ)ヲ方杖トスレバ、(ホ)以上ノ部分

ハ堅固ナルヲ以テ、地ガ(イロ)ノ面ニ直角ニ強ク震動スレバ、
 (ニハ)ナル柱ハ(ホ)點ニ於テ折ラルベシ、今回ノ臺灣激震ノ
 場合ニモ同種類ノ被害少ナカラザリキ、第百〇五圖ハ第十編
 ニ記ルセル、嘉義警務課(木造平家ナリ)ノ正面、即チ南側ノ
 玄關ナルガ、家屋ガ強ク南方ニ振動セル爲メニ、二本ノ柱ハ
 共ニ方杖ノ爲ニ折ラレタリ、因ニ記ルス警務課ノ南面ノ廊下
 ニハ尙許多ノ木柱アレドモ、其ノ方杖ハ何レモ東西面ニアリ
 テ、南北面ニアラザリシヲ以テ、此等ノ柱ハ無難ナリキ
 前記セル例ハ何レモ木造家屋ニ關スレドモ、煉瓦造リ家屋ニ

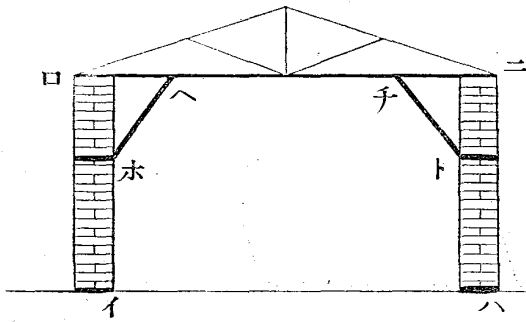
第七十七圖

トキハ、(ホ)及ビ(ト)點ニ於テモ亦裂罅ヲ生ズヘキナリ、第

モ、勿論同様ノ現象アリトス、
 特ニ第七十七圖ノ如ク「トラ
 ス」構造ノ屋根ヲ煉瓦ノ壁或
 ハ柱ヲ以テ支フルトキハ、容
 易ニ震害ヲ蒙ルナリ、即チ
 煉瓦壁或ハ柱ガ屋根ノ「トラ
 ス」ヲ單ニ支フルトキハ、其
 ノ根本ニ於テ裂罅ヲ生ズルニ
 止マレドモ、上圖ノ如ク(ホ
 へ)及ビ(チト)ナル方杖アル

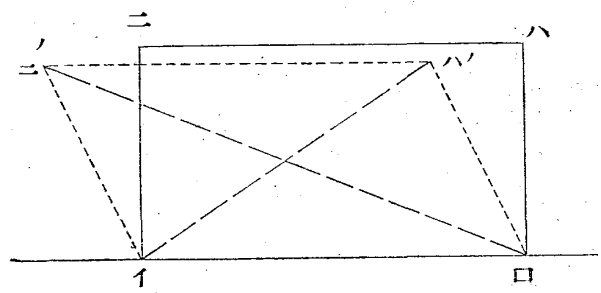
圖八十七第

壁ノ裂罅ハ其ノ面ガ地震動ノ方向ニ竝行ナルト、直角ナルトニ從ツテ差異アリ地震動ノ方向ガ屋壁面ニ竝行スト假定シ、如何ナル裂罅ガ最モ生シ易キカヲ考フルニ、壁面ノ對角線、若クハ其ニ平行スルモノナルベシ、即チ第七十八圖(イロハニ)ヲ以テ一ノ壁トスレバ矢ヲ以テ示ス如キ方向ニ強キ水平動ノ爲ニ振動セラレテ(イロハニ)ノ如キ傾斜形トナルベシ、左スレバ(イロハニ)ナル壁面中ニ於テ、最モ甚ダシク長サノ變化ヲ受クル個所ハ、(イハ)及ビ(ロニ)ナル兩對角線、並ニ之ニ並行セル線ナレバ、壁ニ裂罅ヲ生ズルモ此等ノ線ニ沿フテ現

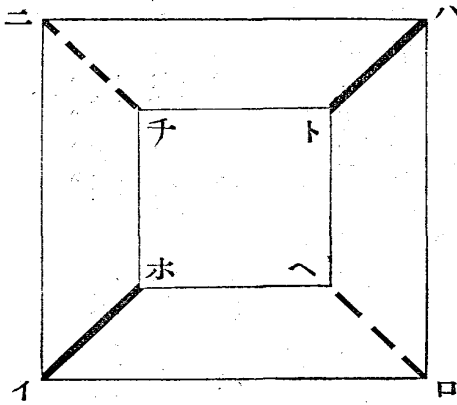
圖九十七第

若シ壁ノ中央ニ孔、即チ窓、出入口等ヲ設クレバ一層裂罅ヲ生ジ易スカラシム、第七十九圖、(イロハニ)ヲ壁トシ、(ホヘトチ)ヲ窓トセンニ、矢ヲ以テ示セル方向

ニ強キ震動アレバ(イハ)ナル對角線ニ沿フテ裂罅ヲ生ズベク、若シ之ト反對ノ方向ニ激動アレハ(ニロ)ナル對角線ニ沿フテ裂罅ヲ生ズベシ、第九十圖ハ此ノ適例ニシテ、斗六廳管内、大坡頭街警察官吏出張所宿舍壁ノ裂罅ヲ示ス

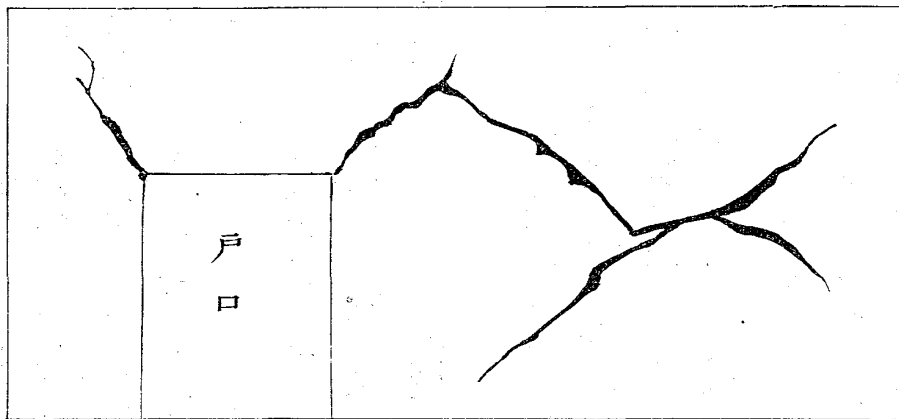
圖十八第

壁ノ形狀及ビ戸口、窓等ノ配置ニ依リ、裂罅ノ形狀ニモ種々ノ差ヲ來タスベシ、例之バ第八十圖ノ如ク長キ壁ノ一方ニ出入口アレバ、其ノ上ノ兩隅ヨリ龜裂ヲ生ジ、又タ餘ノ部分ニハ粗ボ對角線ニ平行スル龜裂ヲ生ズベシ」若シ第八十一圖ノ如ク窓多キトキハ、窓ト窓トノ間ダ、若クハ窓ヨリ下ノ部分ハ其ノ狭キガ故ニ龜裂ヲ生ジタル場合ニハ壁土ハ剝ゲテ

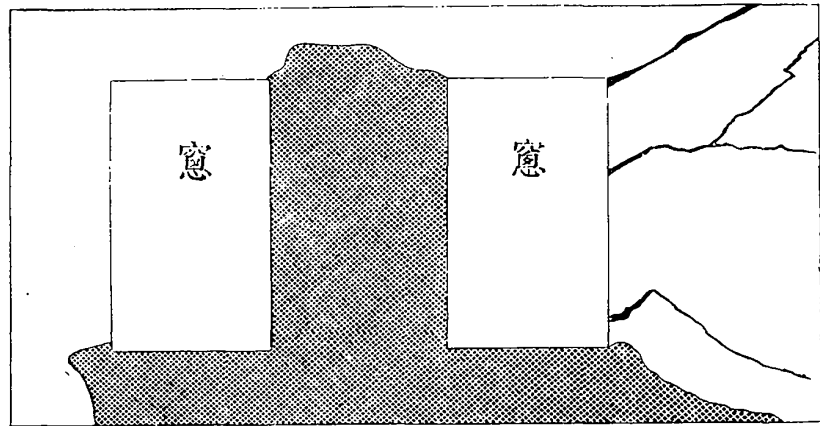
圖 一 十 八 第

ノ處ヨリ壁ノ裂罅ヲ生ズヘキナリ、此ノ圖ハ多里霧支廳ノ土

角壁震害ノ狀況ヲ寫セルモノナリ

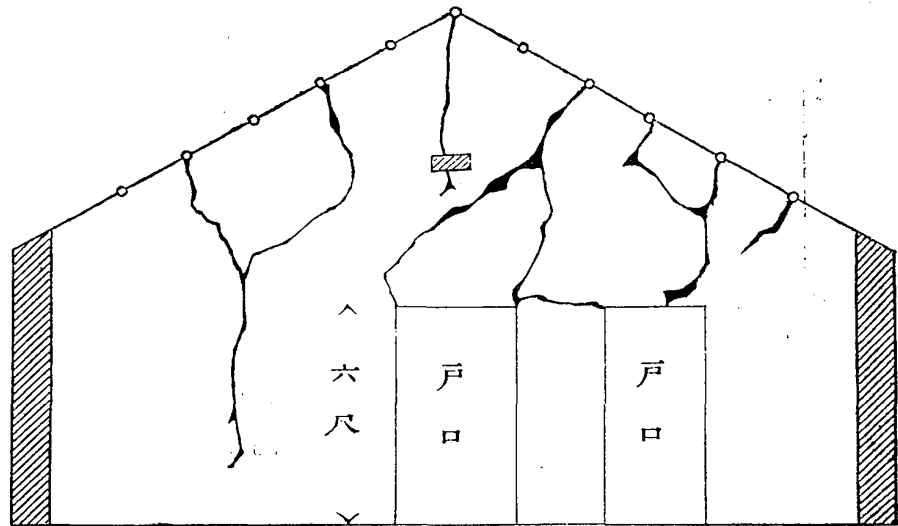
圖 二 十 八 第

又第八十二圖ノ如ク土

角ノ屋壁アリ、其レニ

戸口アレバ、上端ノ兩

隅ヨリ龜裂ヲ生ズルコ

トハ常ノ如クナルモ、

屋根ノ木材ガ直接ニ壁

上ニ置カル、トキハ、

木材ト土壁トノ震動相

異ナルヨリシテ、木材

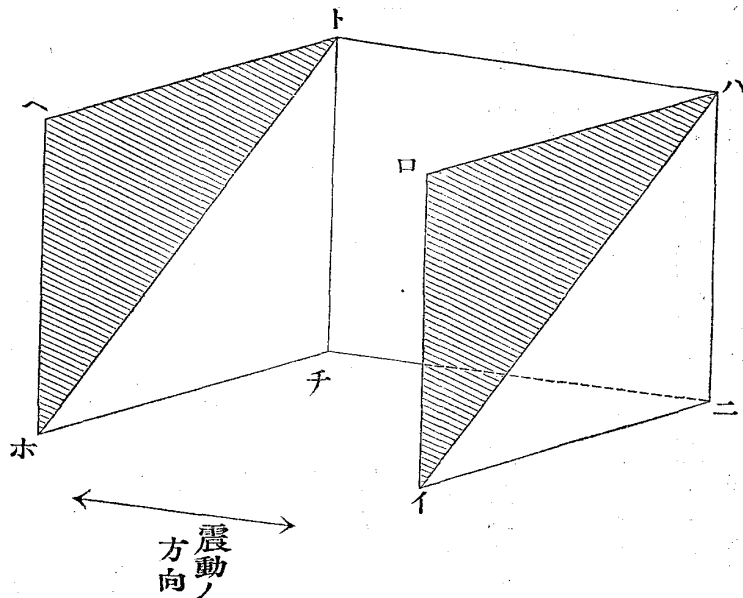
圖 三 十 八 第

今第八十三圖ノ如キ構造物ガ激震ニ遭遇スレバ、兩側壁ハ各

各其ノ對角線兩個ニ沿フテ裂罅ヲ生スベキナレドモ前面ニハ壁無クシテ、兩側壁ノ(ロ)及ビ(ハ)ナル角ニ近カキ部分ハ最も多ク振動スベケレバ、

圖ニ示ス如ク、(ハイ)及ビ(トホ)ナル對角線ニ沿フテノミ主ナル裂罅ヲ生ズルコト、ナル、而シテ震動ガ充分強キニ於テハ(ハロイ)及ビ(イホ)ナル三角形ノ部分ハ破壊シ去リテ、背壁ト兩側壁ノ斜形ナル殘部トニナルベシ
諸所ノ廟ハ其ノ建築材料ガ粗惡ニシテ、構造モ亦單純ナルガ爲ニ、何レモ上記セル如キ理論上ノ破壊ヲ爲シ其ノ狀況ハ千篇一律ナリ、第九十一圖ハ打猫街公學校(舊キ廟ナリ)側壁ノ

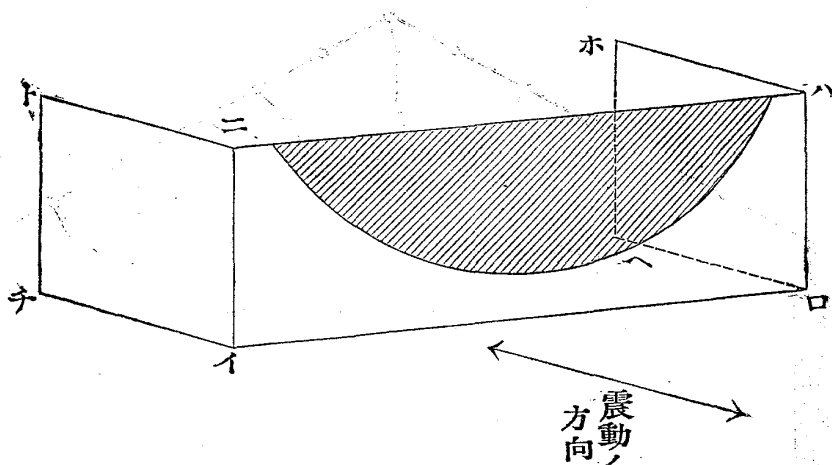
圖 四 十 八 第

第八十四圖(イロハニ)ハ煉瓦、石或ハ土造リノ長キ壁ニシテ、其兩端ニ同質ノ(ロハホ)及ビ(イニトチ)ナル兩側壁アリ、而シテ震動ノ方向ガ矢ヲ以テ示ス如ク、(イロハニ)ナル長壁ノ面ニ直角ナリト假定ス、今マ同壁ノ振動ヲ考フルニ(ハニ)ナル上邊ハ支ヘ無ケレバ最も多ク振動スベキモ、其ノ下邊(イロ)及ビ兩端(ハロ)ト(イニ)ト

ニ於テハ多少ノ支ヘアルヲ以テ、振動少ナカルベク、結局（ニ
 ハ）ノ如キ孤狀ノ裂罅ヲ生シ、其ノ以上ノ部分ハ崩壊スル
 ニ至ルヘシ

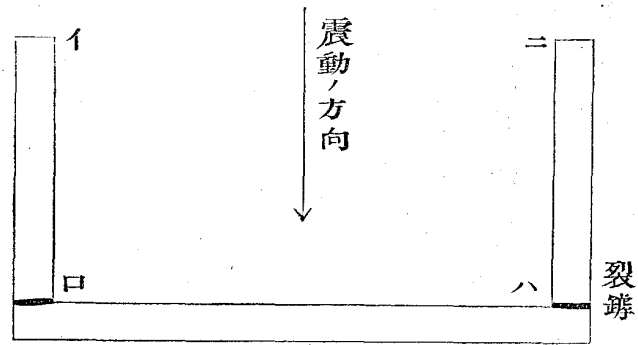
圖五十八第

一六九 屋壁ノ壞倒 第八十五圖（イロハニ）ハ壁ニシテ、
 平面圖トス、若シ震動ノ方向ガ矢ヲ以テ示ス如ク、内側ヨリ
 外側ニ向ヒ、且ツ構造ガ非常ニ弱キトキハ、（ハ）及ビ（ロ）ニ於
 テ堅テノ裂罅ヲ生ジテ、（ハロ）壁ハ全ク其兩側壁ト分離シテ
 倒ル、ニ至ルベシ、第百十五圖ハ此ノ種ノ例トシテ斗六廳管
 下土庫街ノ廟ノ附屬家屋ノ破壞セル狀況ヲ示ス、其ノ壁ハ平

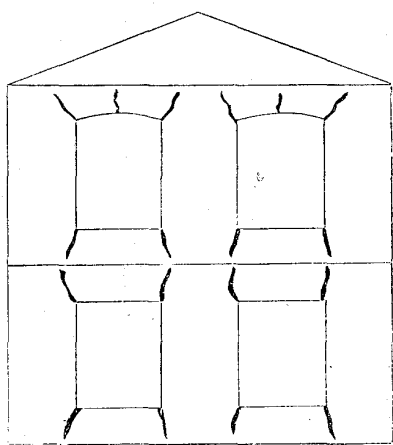
圖六十八第

圓窓ト普通「アーチ」トヲ比較セルガ震災ノ程度ニ於テハ兩者間ニ格別ノ差異無カリシガ如シ、今普通「アーチ」ナレバ、第八十六圖ニ示ス如ク、主トシテ其ノ四隅ヨリ裂罅ヲ生ズ、此レ四隅ハ壁ト多少不連續ノ

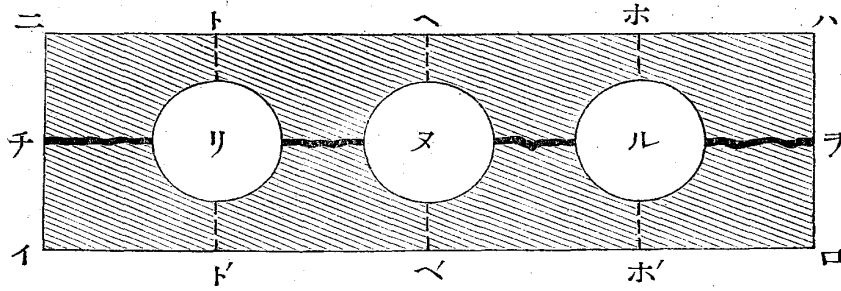
第八十七圖

接合ヲ有スルガ爲ナルベシ、然ルニ圓窓ノ場合ニハ其ノ形狀ニ不連續ナル點無キニ尙ホ裂罅ヲ生ズルハ如何ト云フニ、之レ窓アルガ爲ニ壁ノ面積ヲ減ズルニ依ルニ外ナラズトス、説明ノ爲ニ第八十七圖(イロハニ)ヲ直立壁トシ、之ニ(リ)、(ヌ)、(ル)等數個ノ圓窓アリ、其ノ直徑ハ比較的大ナリト假定ス、今マ若シ強震動ノ方向ガ壁面ニ直角ナリトスレバ、「第一」壁ハ各圓窓ノ垂直徑ヲ以テ數個ノ部分ニ區畫セラレタルモノト見做シ得ベク、即チ(イニト)、(トト)へ(ハ)、(ヘ)、(ホホ)、(ホホハ)等ノ諸部分ハ各々單獨ニ動カントスルヲ以テ、(トト)、(ヘ)、(ホホ)等ノ個所、即チ圓窓ノ上

下ニ於テ裂罅ヲ生ズベシ、又「第二」壁全體ノ振動ニ就キテ考フルニ、(チヲ)ナル線、即チ圓窓ノ中心ヲ通ジテ畫セル水平線ニ於テ壁ノ水平斷面ガ最小ナレバ、此ノ位置ガ弱線トナル、故ニ圓窓ノ左右ニ於テモ裂罅ヲ生ズベク、第九十八圖ガ示ス所ト相合スルナリ
