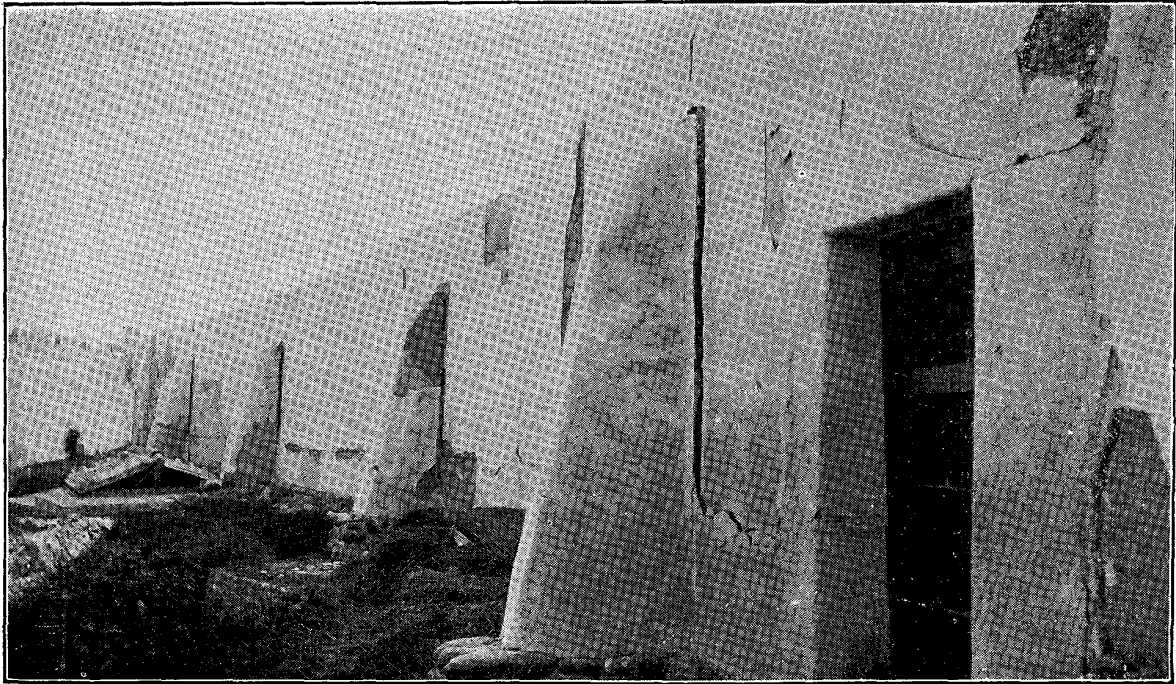
塀土ノ側北監支義嘉 圖八十八第

ヒ向ニ南リヨ北ハ向方ノ動震ス示チキナ力能ノ的震耐モルスク厚ニ何如ハ類ノ塀土  
ルマ止ニ儘ノ其モルセ壊破クシ同ハ壁控レサカ動シ推ニ方南テレラセ壊破ハ塀

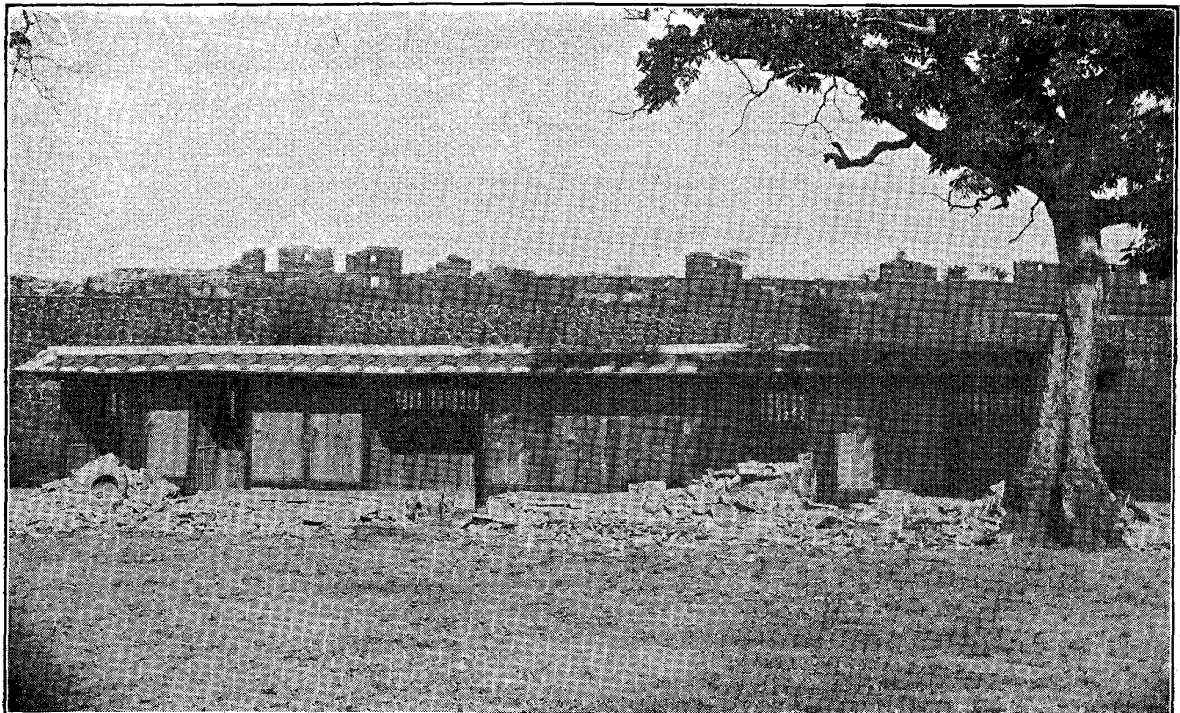
壁城ノ側北舎營隊備守義嘉 圖九十八第

シ多ノモルタレ倒ノ壊ス示チ害損ノ牆女

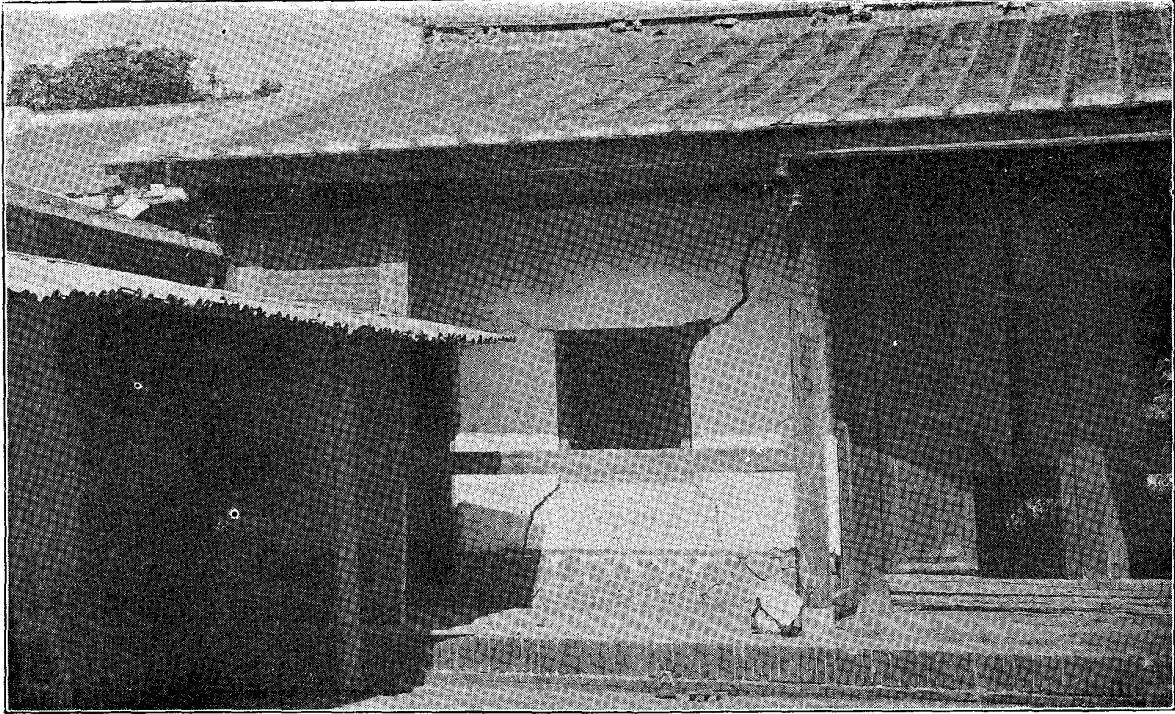
舍官廳支町坡大下廳六斗 圖十九第

リア罅裂ルナ大テシ行並ニ線角對ノ壁

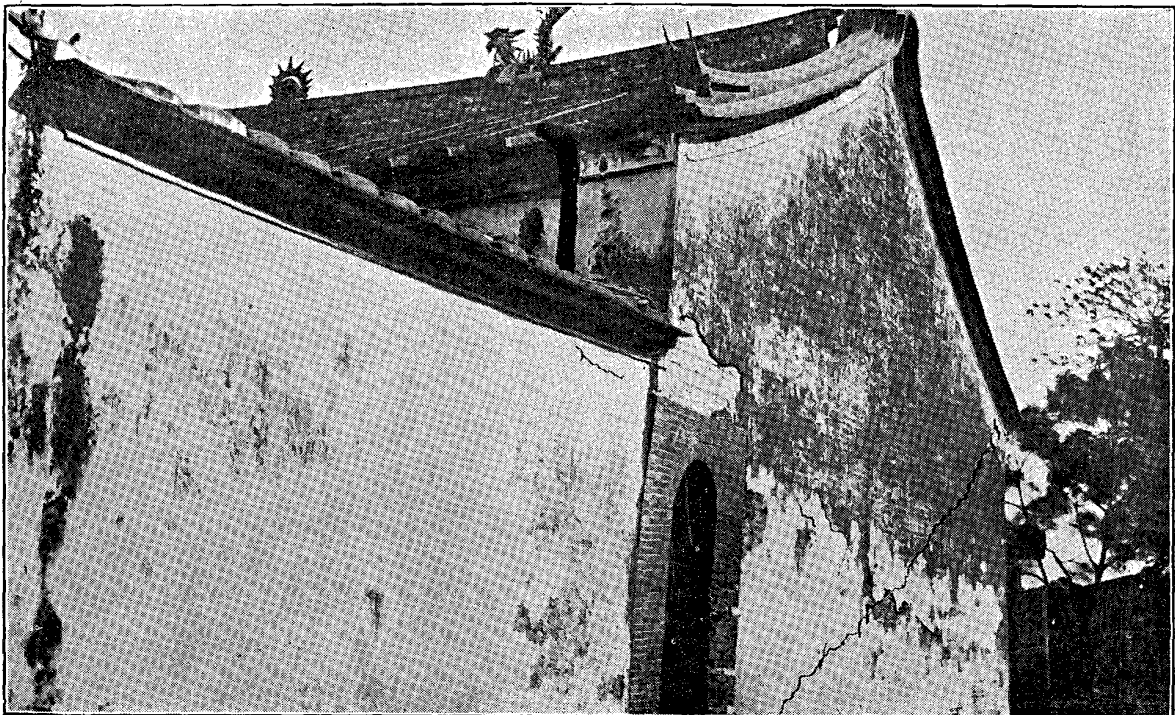
(ノモルス用假ヲ廟)害震ノ壁側校學公猫打 圖一十九第

シメルサ壊破ニク如ノ圖次バレケシ激動震リア罅裂ニ線角對ノ壁

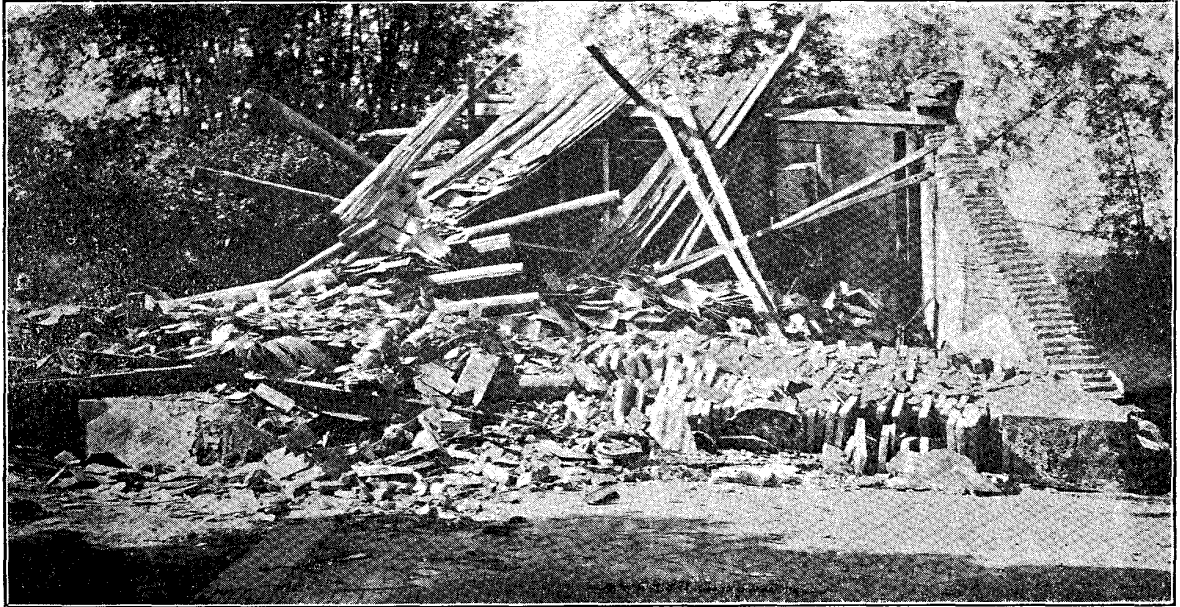
廟德福潭眉月 圖二十九第

〔合場ルナ角直ニ壁側ガ方向ノ動震地〕 害震ノ廟

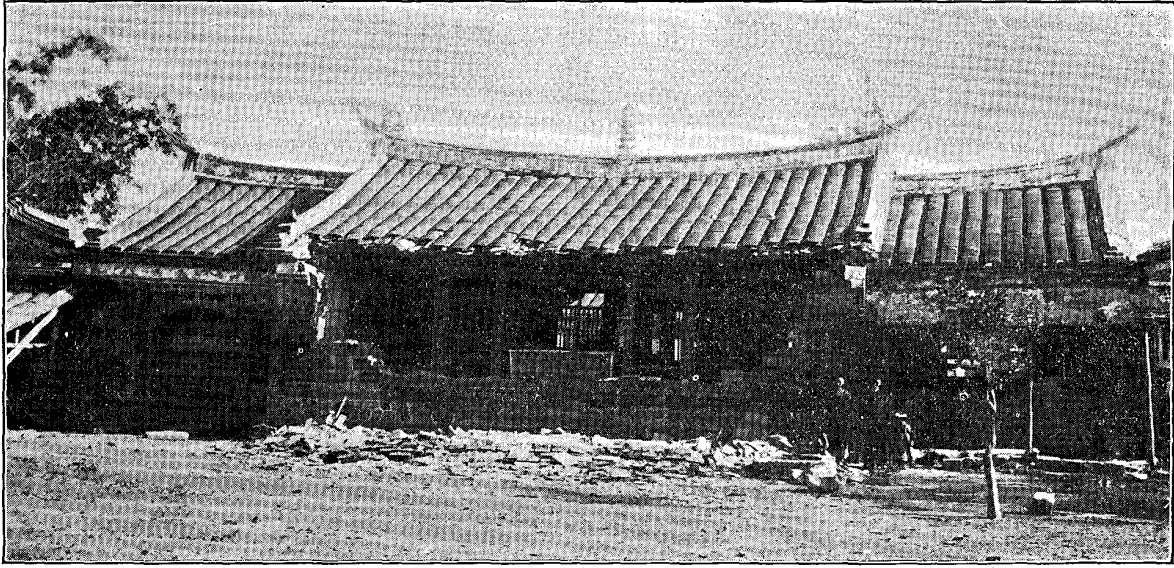
第九十五圖  
大箒林王廟ノ背面

リナ様一モレ何ハ況状ノ其ス壊破テシ爲ヲ狀弧ニ部央中ノ壁

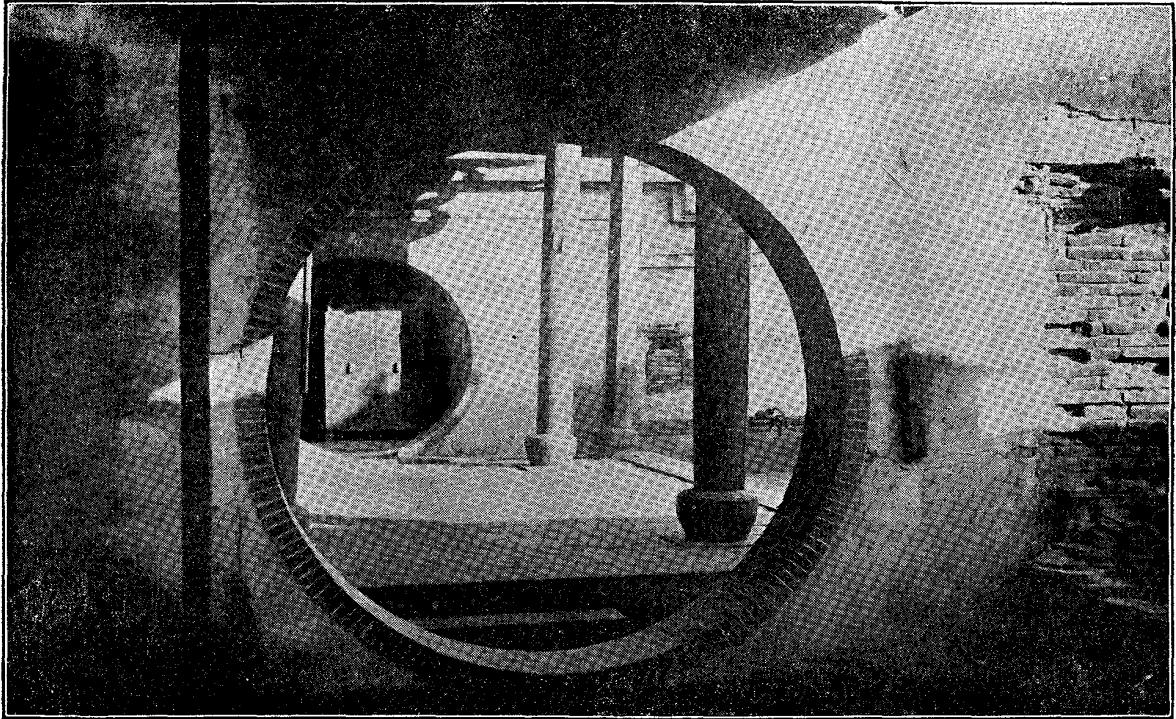
壊破ノ(口入出)窓圓 圖八十九第

ズ生ヲ罅裂ニ右左下上ノ窓

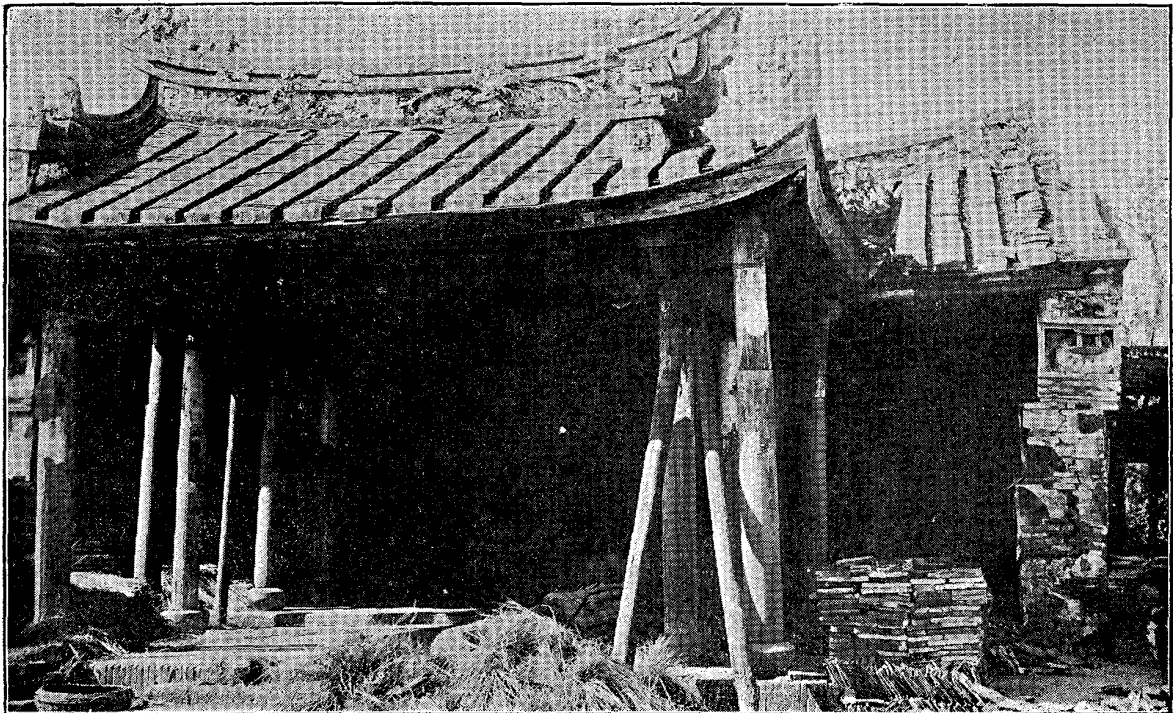
(リアニ近附場車停)廟ノ猫打 圖九十九第

リセ生ヲ罅裂テシ通ヲ線中央モニ豎ツ且シ壊破ア於ニ所ケ數ハ壁側

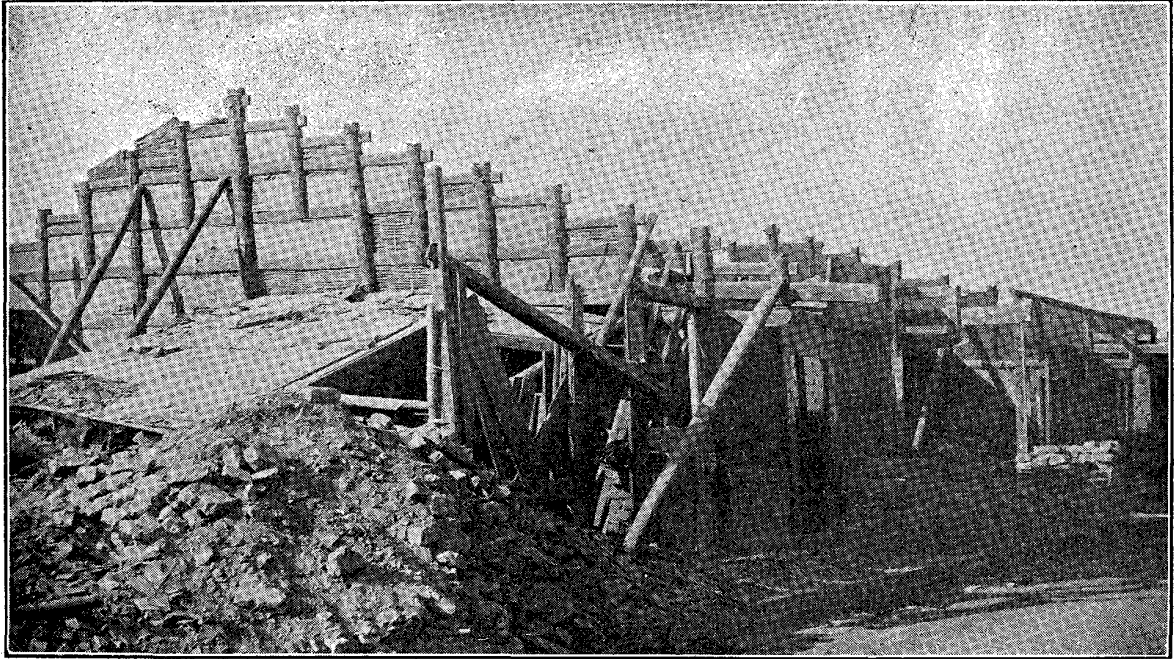
第百圖 新港主街南路側家屋ノ大損害

凡テ東方ニ傾斜シ根屋ハ悉ク落ク終端ノ家ハ全潰ス

屋造リハ木造ナルト煉瓦或ハ石造ナルトニ論ナク、其ノ兩端ニ當ル家屋ハ震動ヲ感ズルコト甚シカルベシ、即チ中間ノ家屋ハ左右ニ支障アレハ、大破損ヲ受ケテ屋根ガ落下スルガ如キコトアルモ、壁ハ傾斜スルノミニ止リ、全ク潰倒スルコト無カルベキモ、兩端ノ家屋ハ側面ニ支障無キヲ以テ全潰トナルベシ、新港街ノ破壞ハ最モ顯著ナル例ナルガ（第百圖及ビ第百一圖參照）、此ノ種ノ震害ヲ避クルニハ長屋ノ兩端ニ當ル家

屋ヲ特ニ堅固ニ建築スルヲ要ス、左スレバ中間ノ家屋モ大ナル震害ヲ蒙ラザルベキナリ、木造ノ長屋ハ其ノ構造上、長サナリニ振動スルコト易スカルベク、振動ヲ續クル内ニ其ノ積加ヲ來タスヲ以テ、將某倒シトナリテ倒ル、ガ常ニシテ、長サニ直角ノ方向ニ破壊セラル、ハ極メテ稀ナリトス

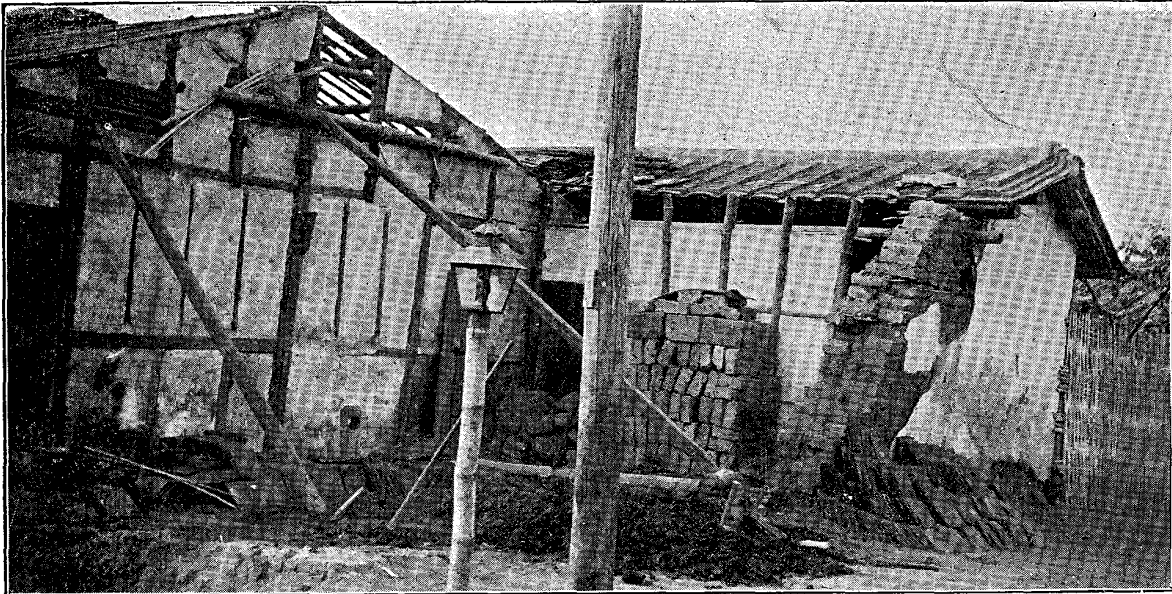
シナ力效的震耐モルスク厚ハ類ノ壁角土クシ甚ニ特動震ハ屋家端終

第百〇二圖 〔震動ハ西ヨリ東ニ向ヒ、此ノ家  
新港ノ商家ハ東西街路北側ノ東端ニアリ

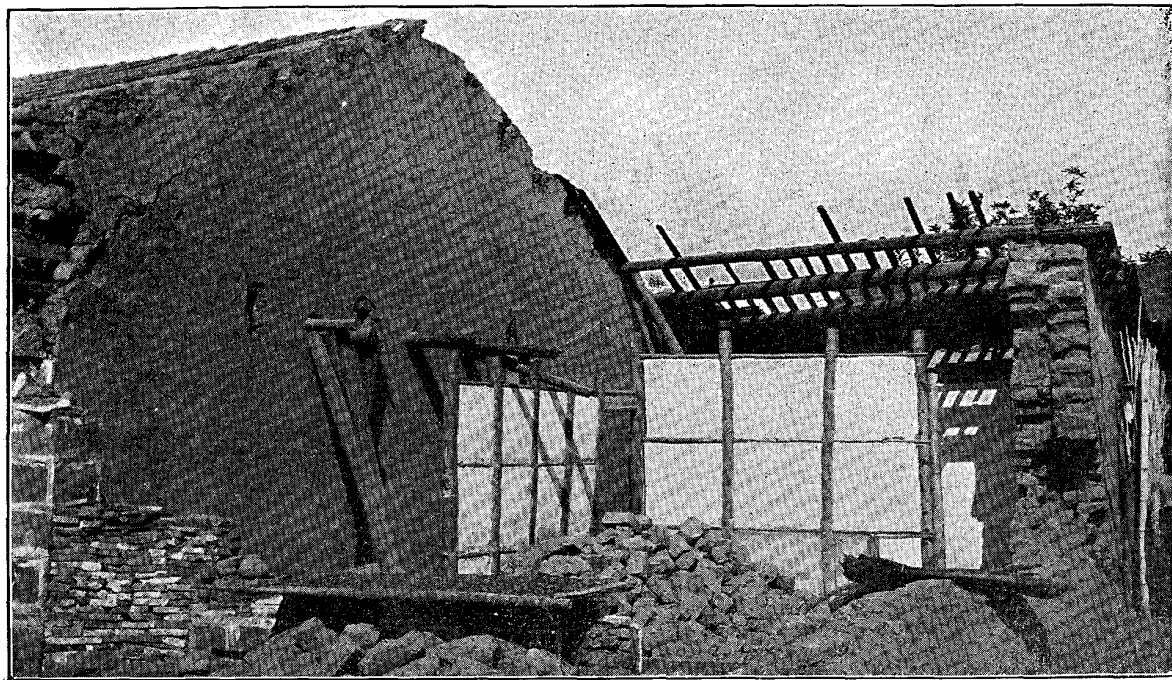
第百〇三圖 〔震動ノ方向ハ東西ニシテ、此ノ家ハ  
大皮頂ノ商家ハ東西街路北側ノ東端ニアリ

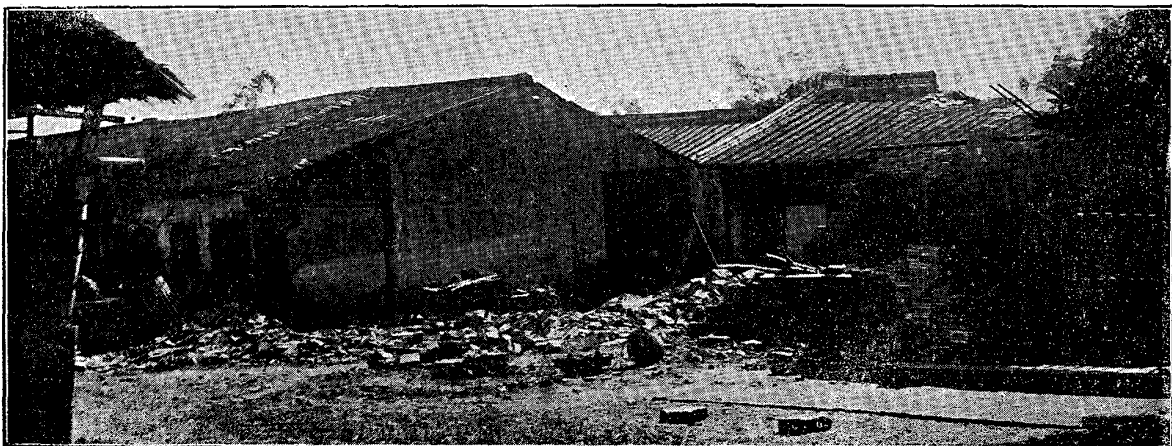
第百〇四圖 〔同上、街路南側西  
大坡頭ノ商家 端ノ家

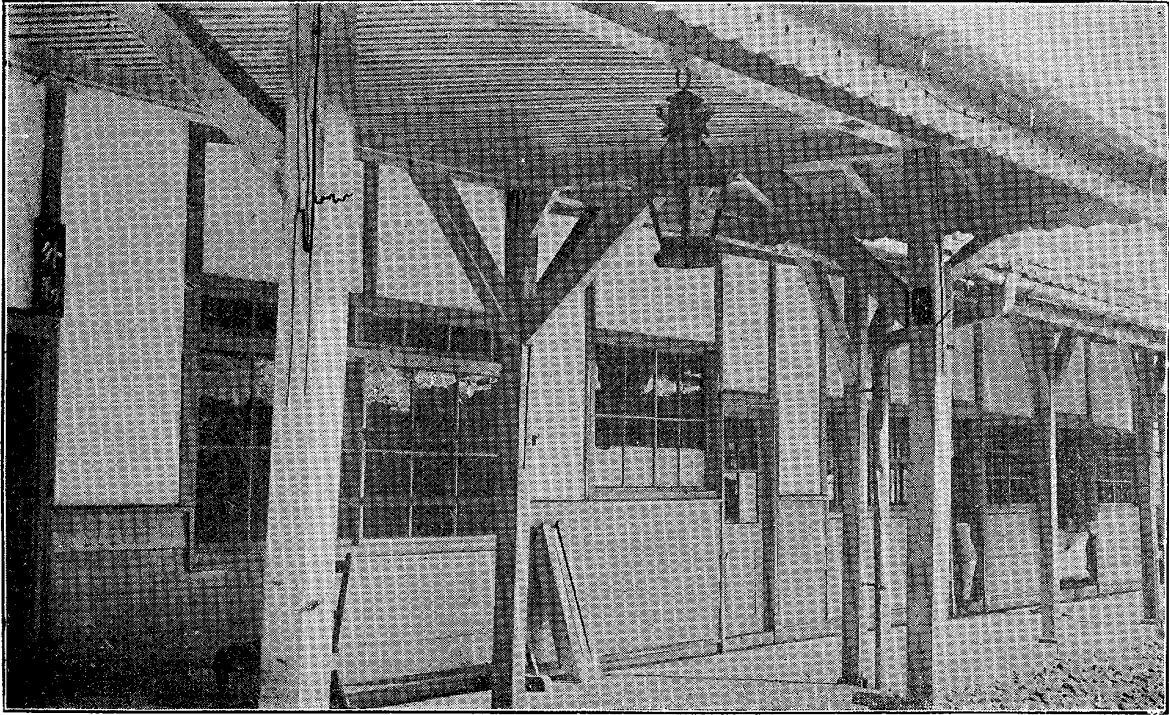
關玄ノ課務警廳義嘉 圖五〇百第

リヘ向ニ南リヨ北ハ動震リタツ生ヲ目レ折ハ或レカ裂ニ爲ノ杖方ハ柱ノ關玄ス面ニ方南

罎ヲ生ズベキガ、之ニ反シテ「トラス」方杖等ヲ使用シテ、家屋ノ一部分ノミヲ堅剛トナスモ、他ガ然ラザルトキハ、却ツテ其ノ爲ニ損害ヲ招クコトアリ、第一六〇章ニ記ルセル明治二十七年庄内地震ノ際、酒田小學校運動場(木造平家)ノ損害、三十七年十一月六日臺灣激震ニ於ケル、嘉義警務課ノ玄關及ビ鹽水港市場ノ破壊等皆ナ之ノ適例ナリトス

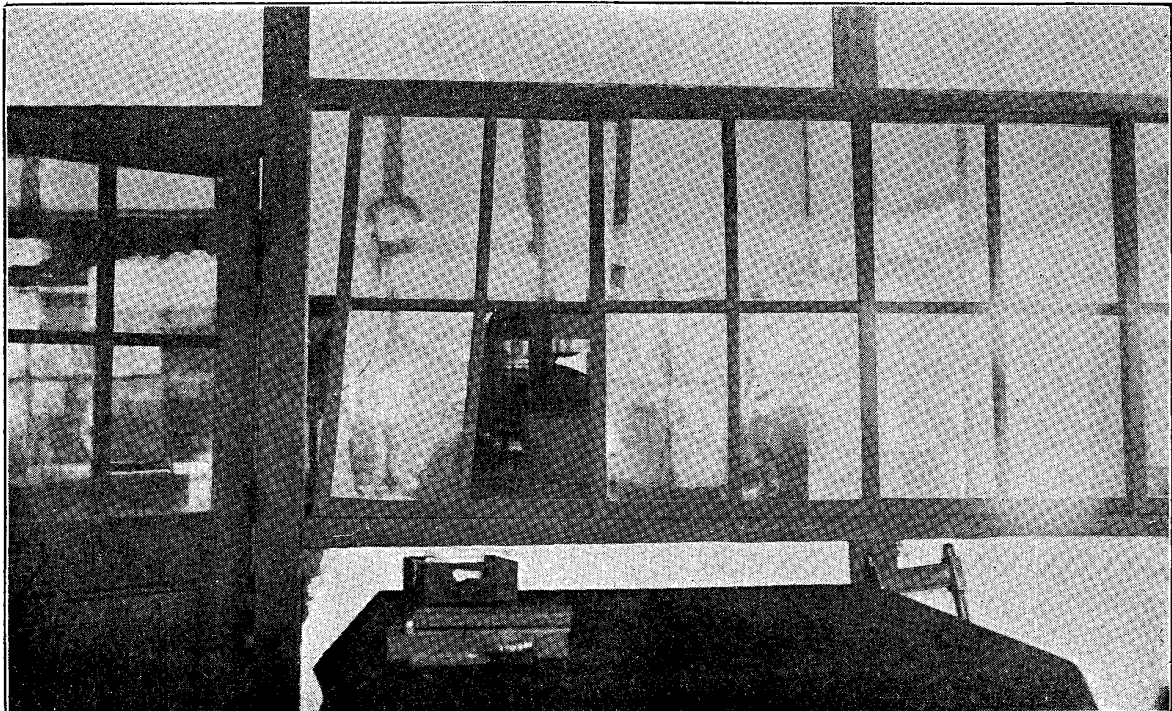
損破ノ窓子硝部内.上同 圖六〇百第

シメル見ヲルタレリカ動ニ方南クシ甚中震激ガ屋家ノ此

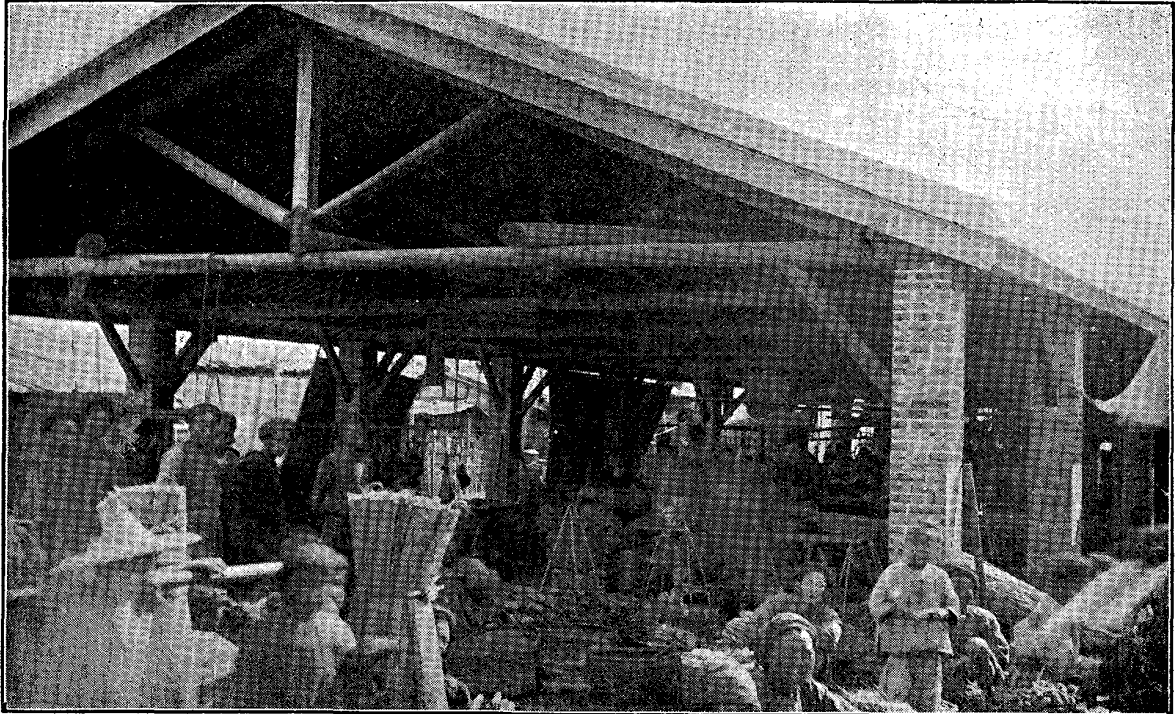
第百〇七圖 鹽水港ノ市場

各煉瓦柱ハ悉ク其本方トニ接續スル所ニ於テ破壊セシメ

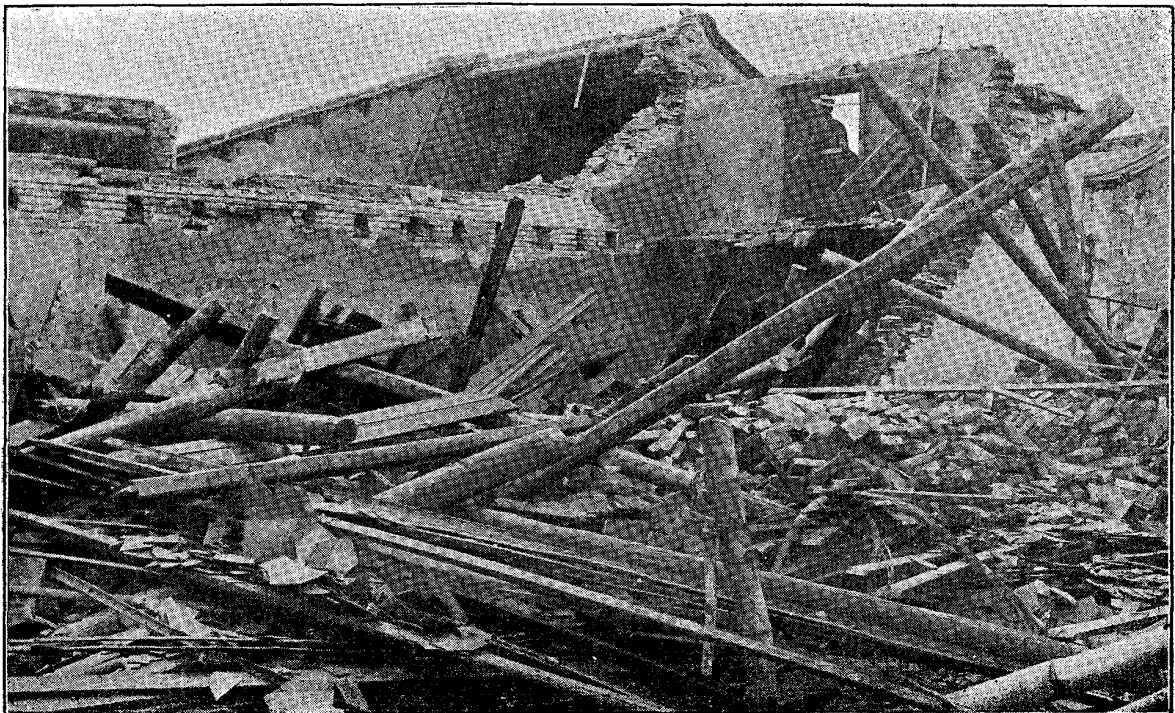
第百〇八圖 北港郵便局

根屋ノ横木ガ壁ヨリ抜ケテ出テ根屋ガ下落シタリ

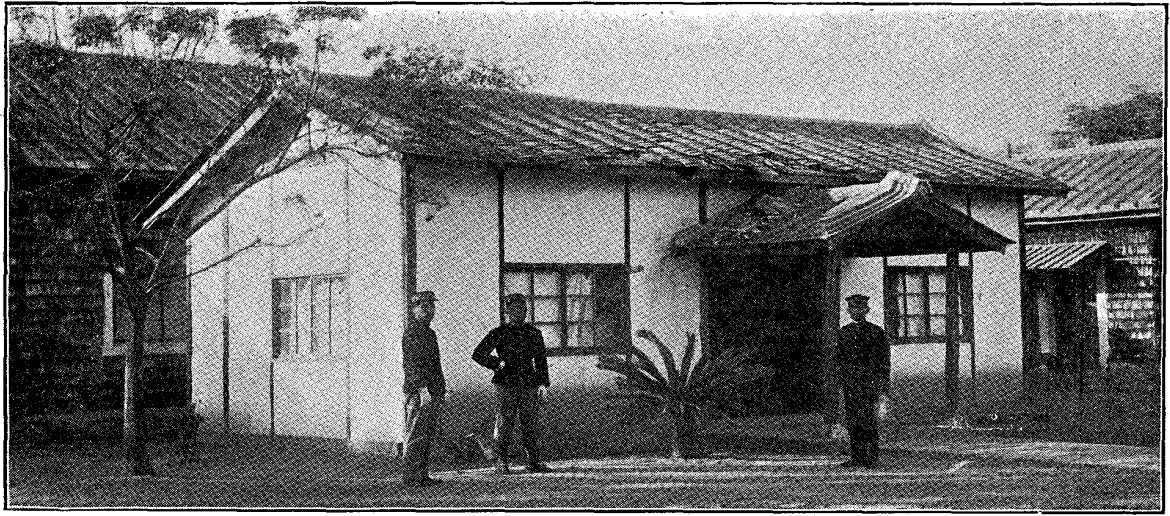
第百〇九圖 土庫支廳

レバ、非常ノ大地震ニ遭遇スルモ、其ノ石版、瓦等ガ屋根ヨリ落下スルコトハ僅少ナレドモ、普通ノ日本風ノ瓦葺キ、殊ニ臺灣流ノ瓦屋根ハ震害ヲ受クルコト多ク、屋根ノ上ニテ瓦ガ擾亂セラレ、若クハ屋根端ヨリ落下スルハ容易ニ生ズル現象ニシテ、屋根ノ小屋組ノ勾配ガ急ナルニ於テハ瓦ハ雪積ノ如クニナリテ落下スベキナリ

第百〇九圖、第百十圖、第百十一圖ハ屋根ノ損ジヲ例示ス

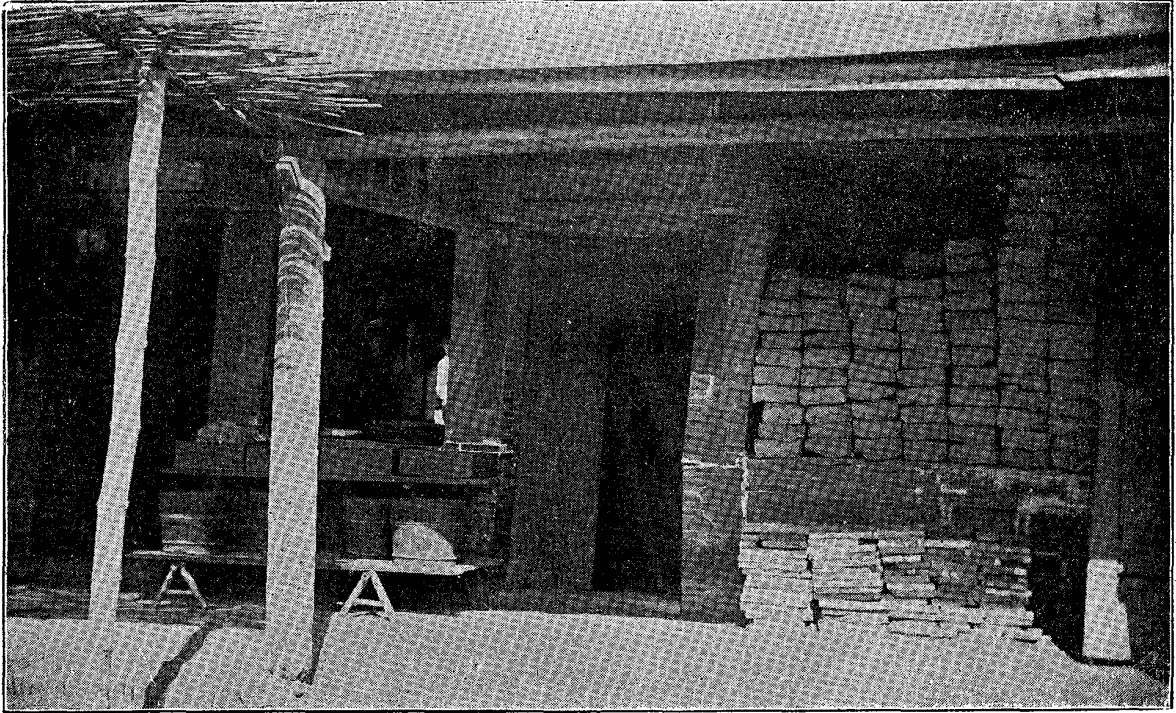
第百二十圖 大坂頭ノ主街ノ北側 長屋ノ中ノ家屋

東方ニ傾斜シ入リノ煉瓦柱ハ本根ニテ折ル

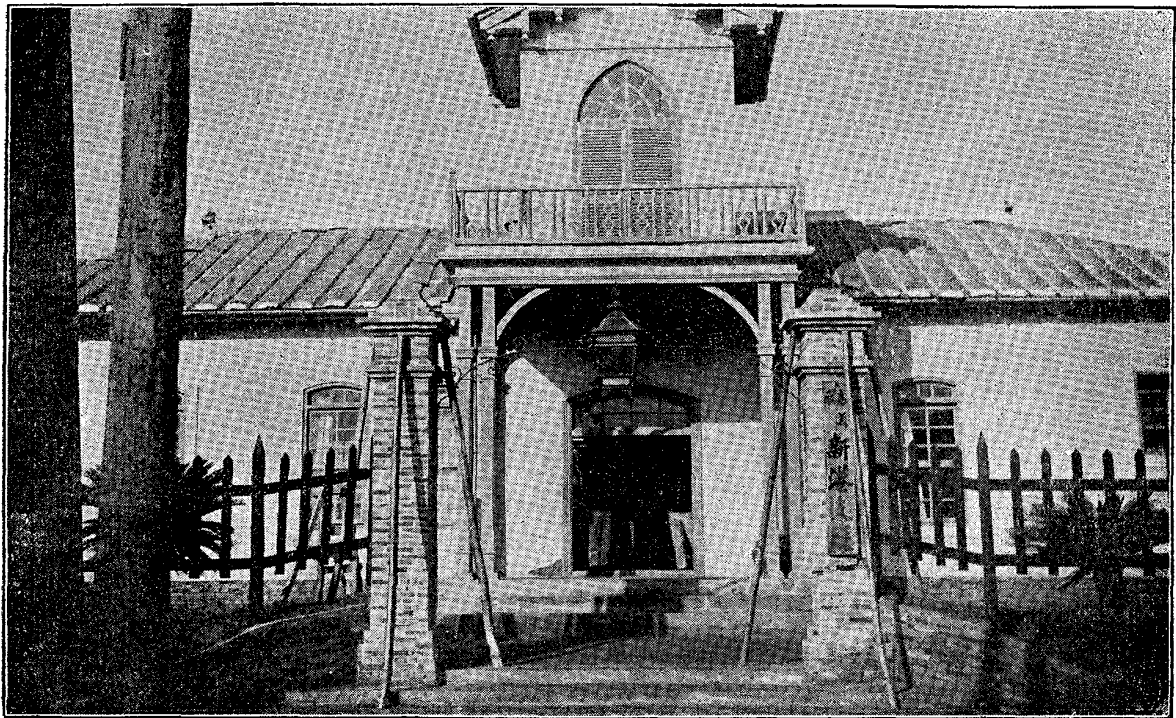
第百三十圖 新港支廳ノ門

左右ノ個煉瓦柱ハ煉瓦ヲ用ルタメ爲メ上下ニテ所テ破壞ス

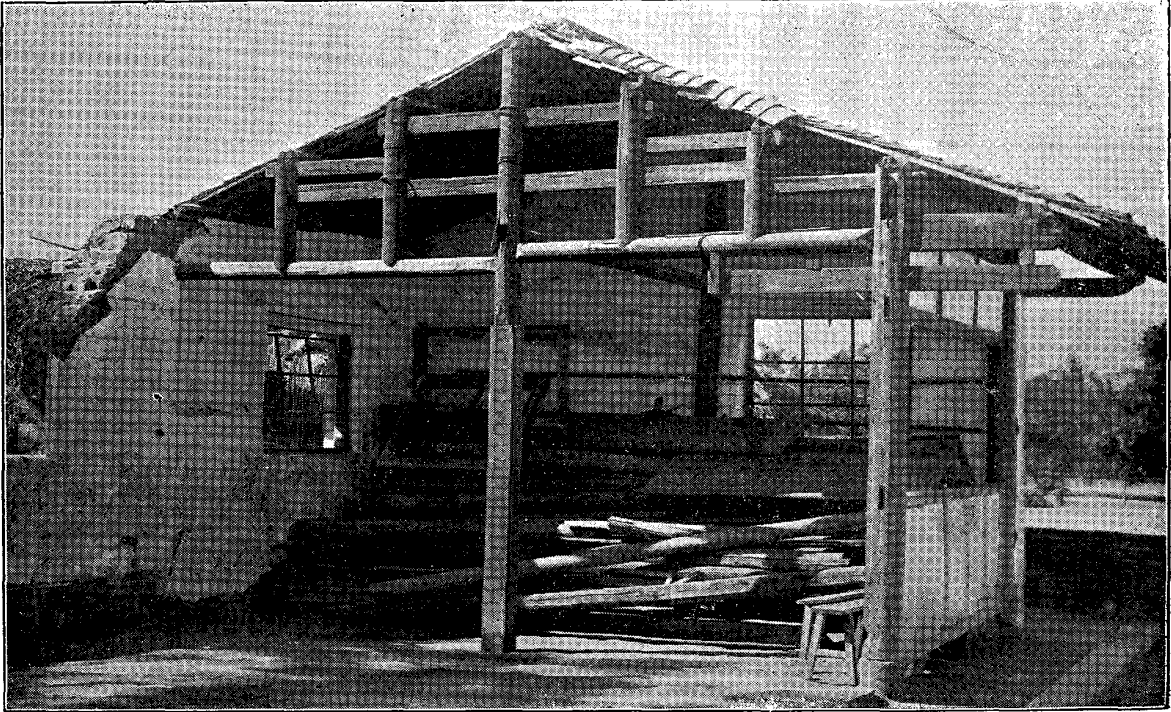
場教分校學公猫打 圖四十百第

ス下落分部一ノ央中ノ根屋ニ爲ルタチ朽ノ材木

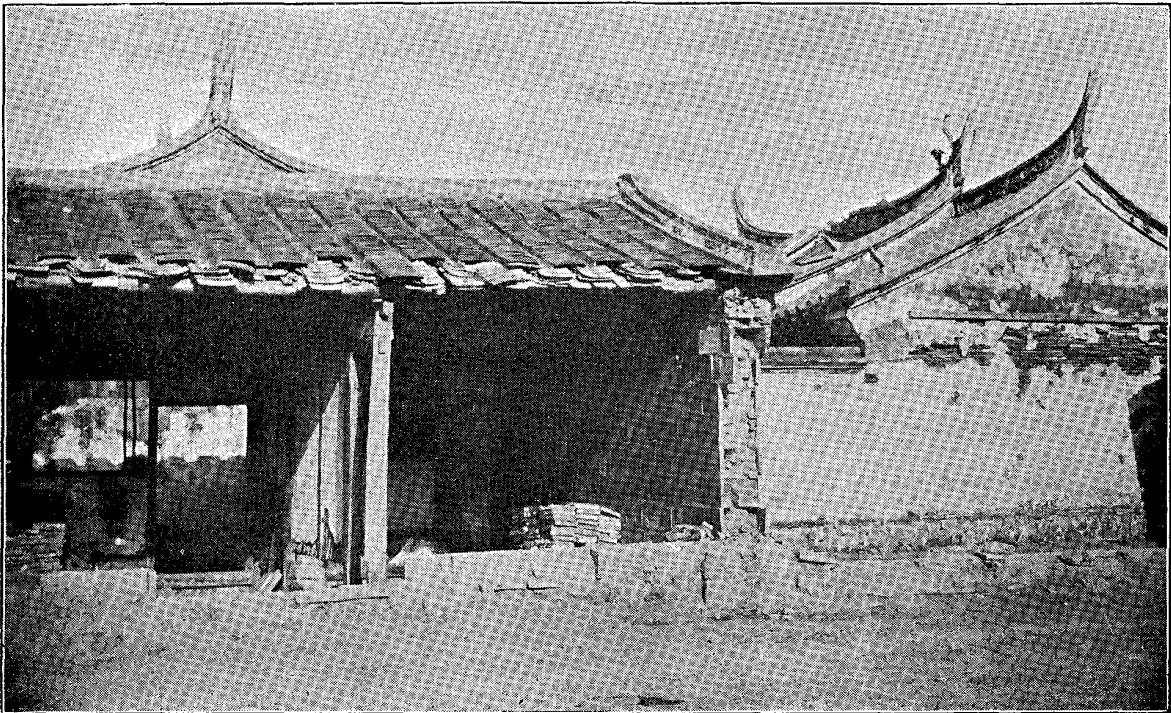
屋家屬附ノ廟ノ庫土 圖五十百第

倒全ノ壁メズ箱

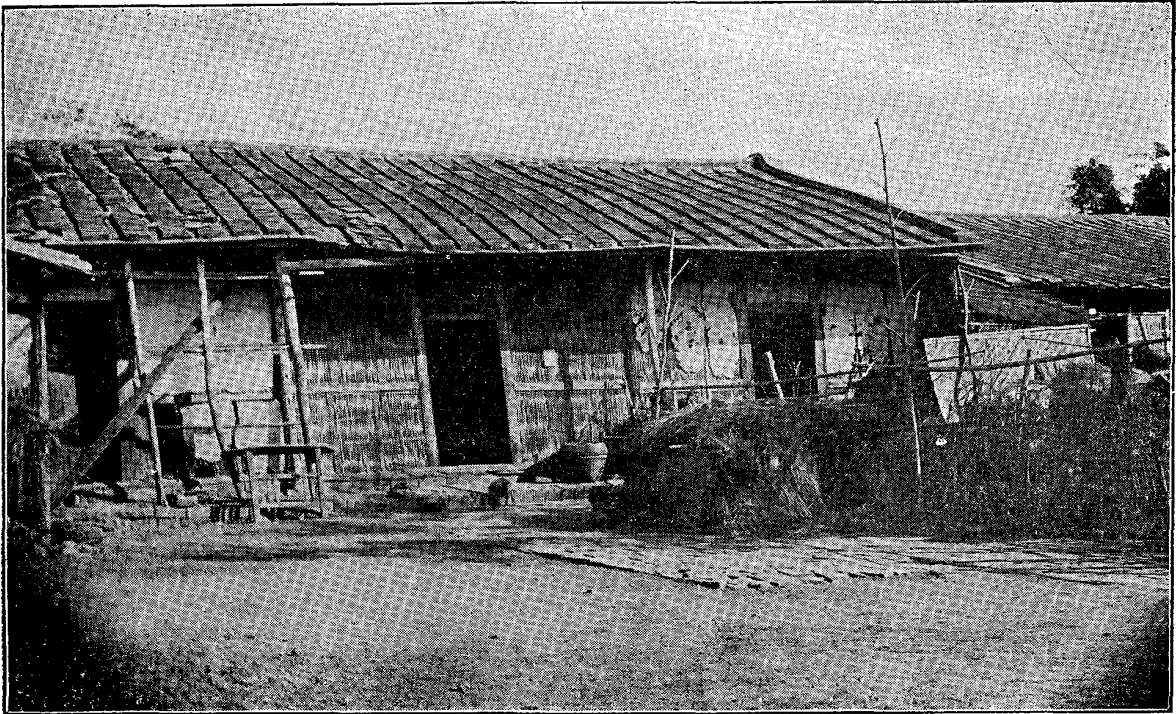
街 港 新 圖 六 十 百 第

ナ 所 難 避 ハ 屋 小 藁 ノ 手 右 方 前

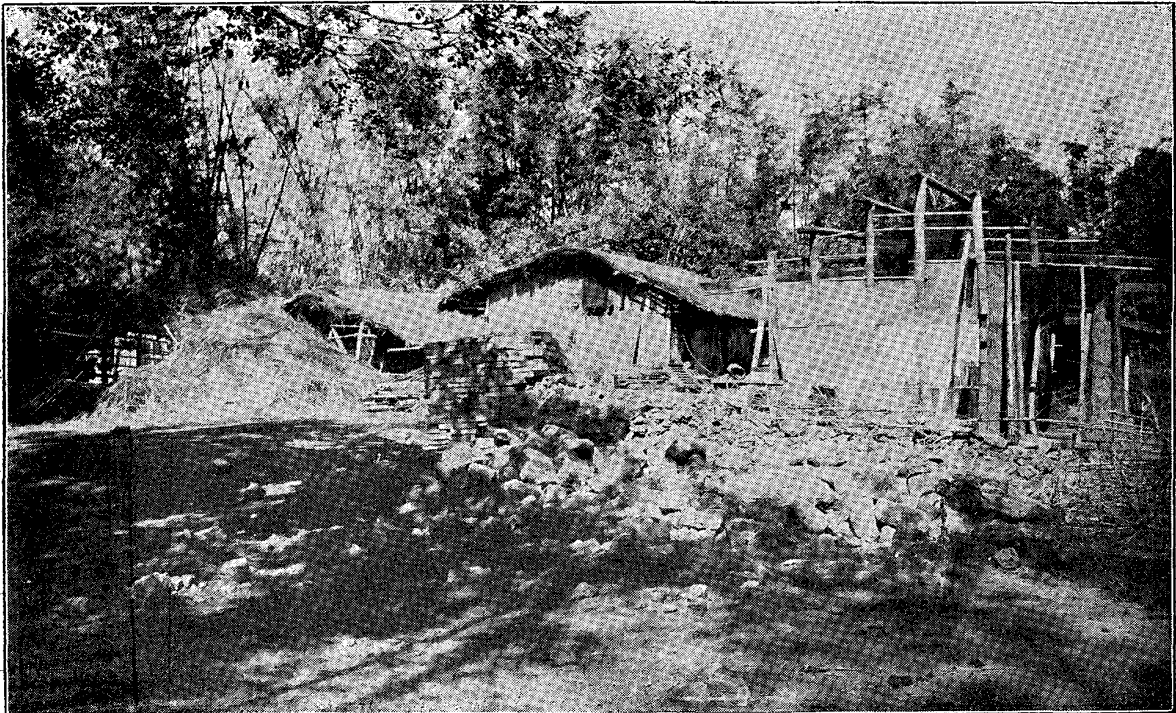
庄 潭 眉 月 圖 七 十 百 第

ナ 所 難 避 ハ 屋 小 藁 ノ 手 左 シ ナ 害 震 ハ 之 リ ナ 家 農 ノ 屋 茅 柱 竹

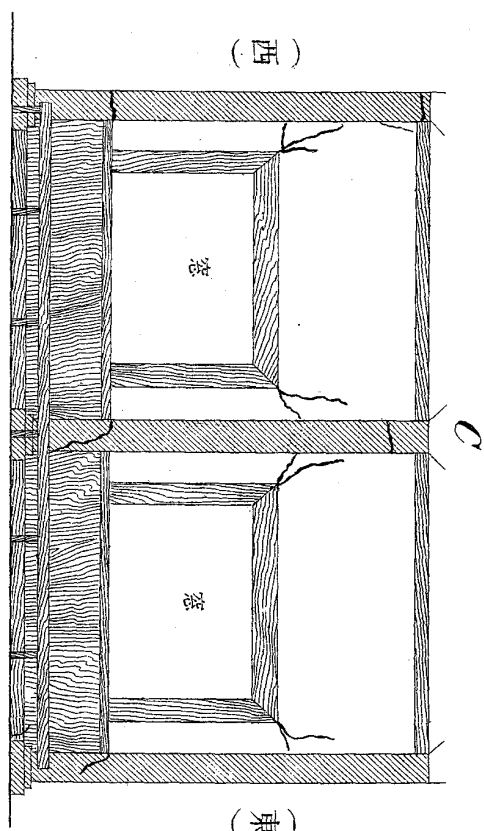
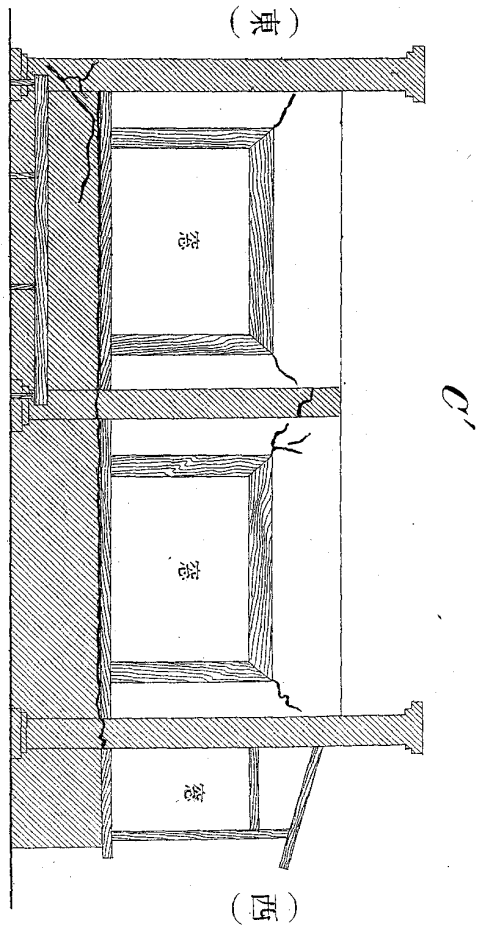
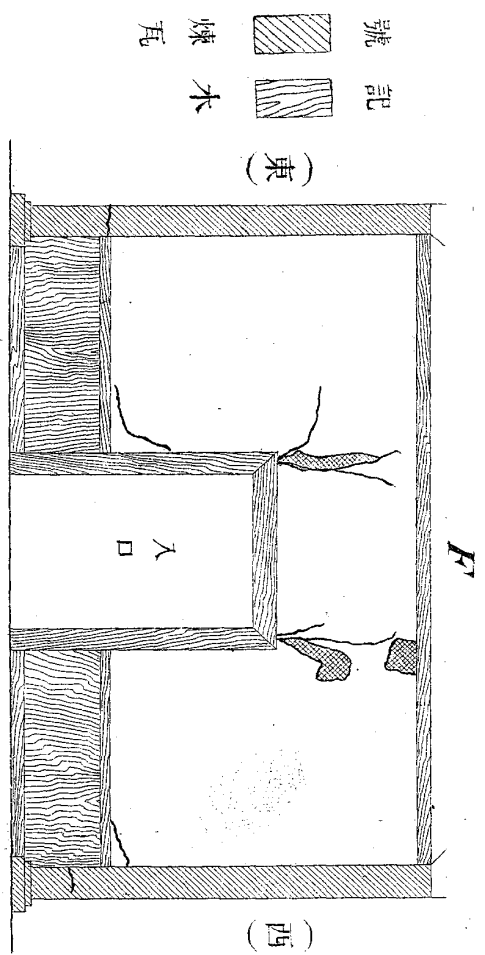
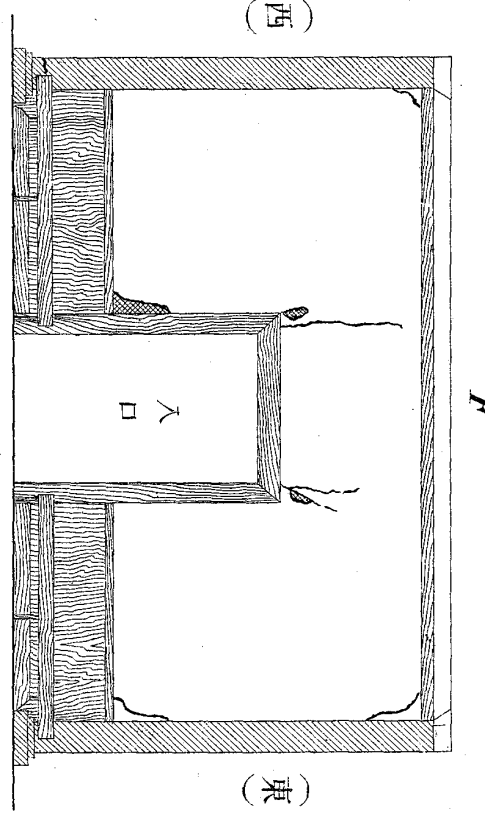
圖ニ示ス如クナルガ煉瓦腰卷壁及ヒ塗壁ノ震害ハ南端壁ニ於テ最モ甚シク、其ノ出入口ト窓トハ少シク西北ニ傾斜シ、出入口ノ西側ノ木材ハ、根本ニテ約二寸東方ニ突キ出サレタリ、次ニ北端壁ノ損害モ稍々甚シク、東西兩側壁ノ損害ハ輕カリキ、煉瓦柱ハ悉ク根本、頭部、及ヒ腰卷ノ上邊ニ接スル個所等ニテ多少ノ裂罅ヲ生ジタリ、其ノ概略ハ第百十九圖乃至第百二十二圖ニ示スガ如シ、各壁ハABC等ノ附號アレハ第百十八圖ニ對照シテ、其ノ何レナルカヲ知り得ベシ

第百十九圖 嘉義停車場ノ震害  
東西二並行スル壁 (其一 北端壁及ビ一、二等ト三等待合所間ノ壁)

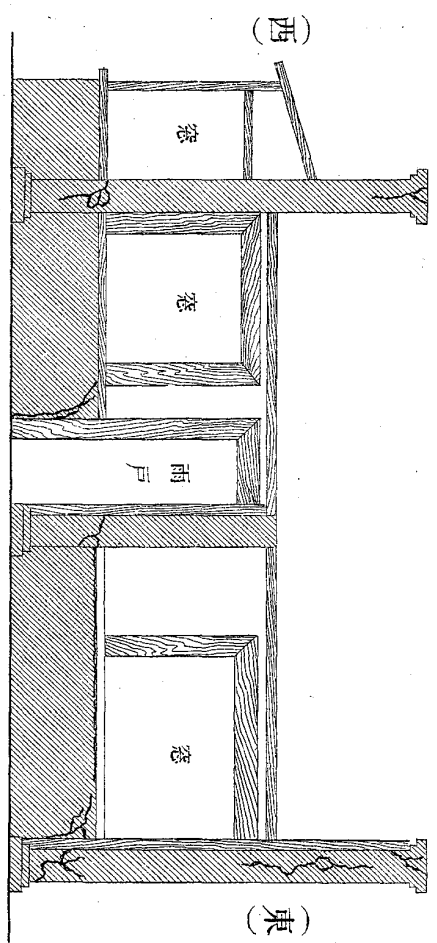
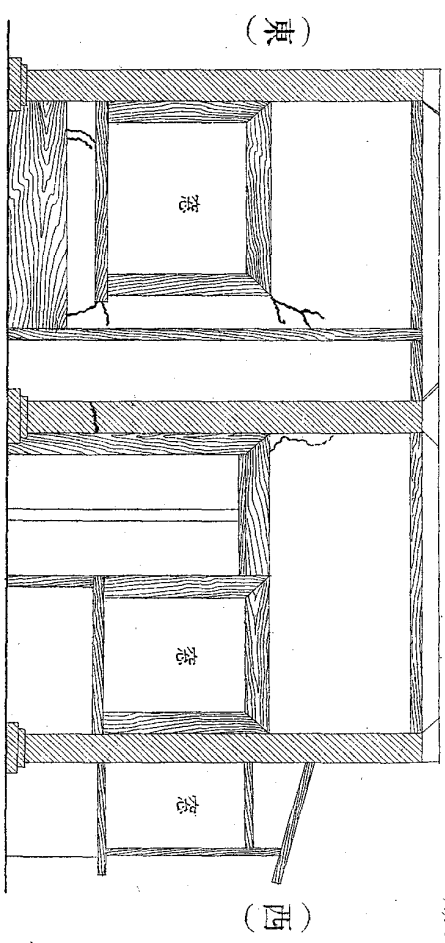
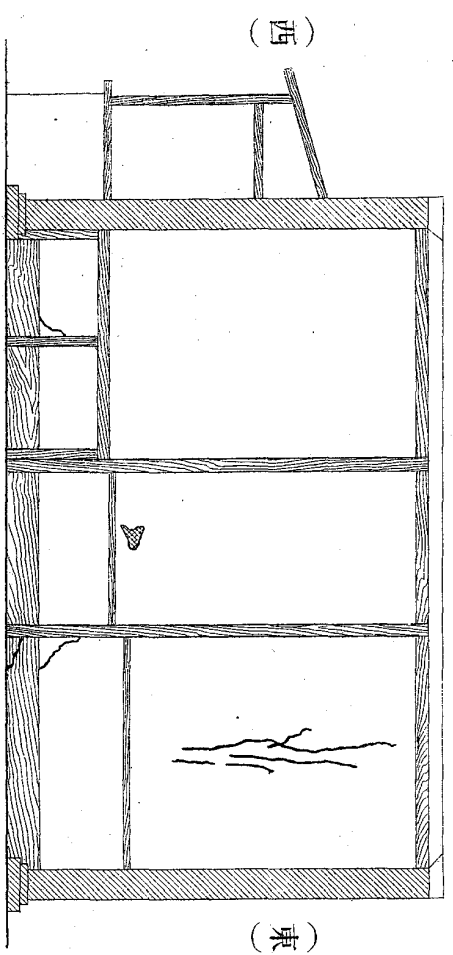
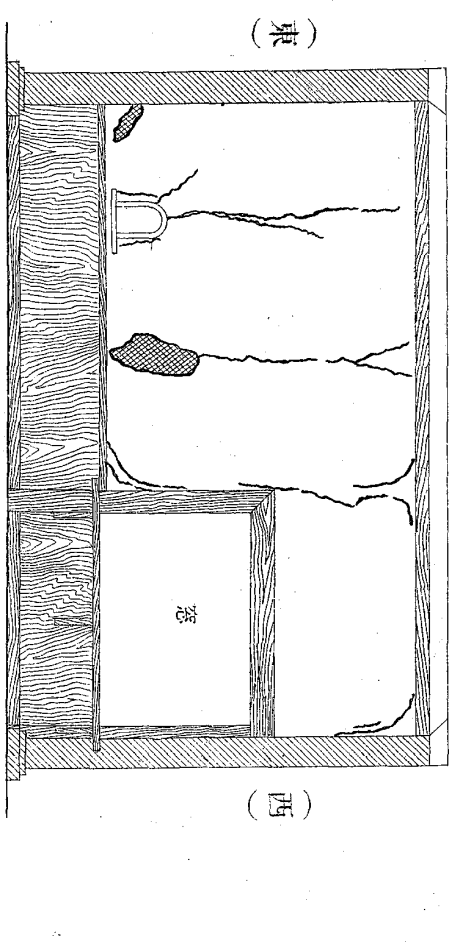
### 第百二十圖 嘉義停車場ノ震害

東西二並行スル壁(其二 南端壁及び三 等待合室南方ノ壁)  
本家外部南側
