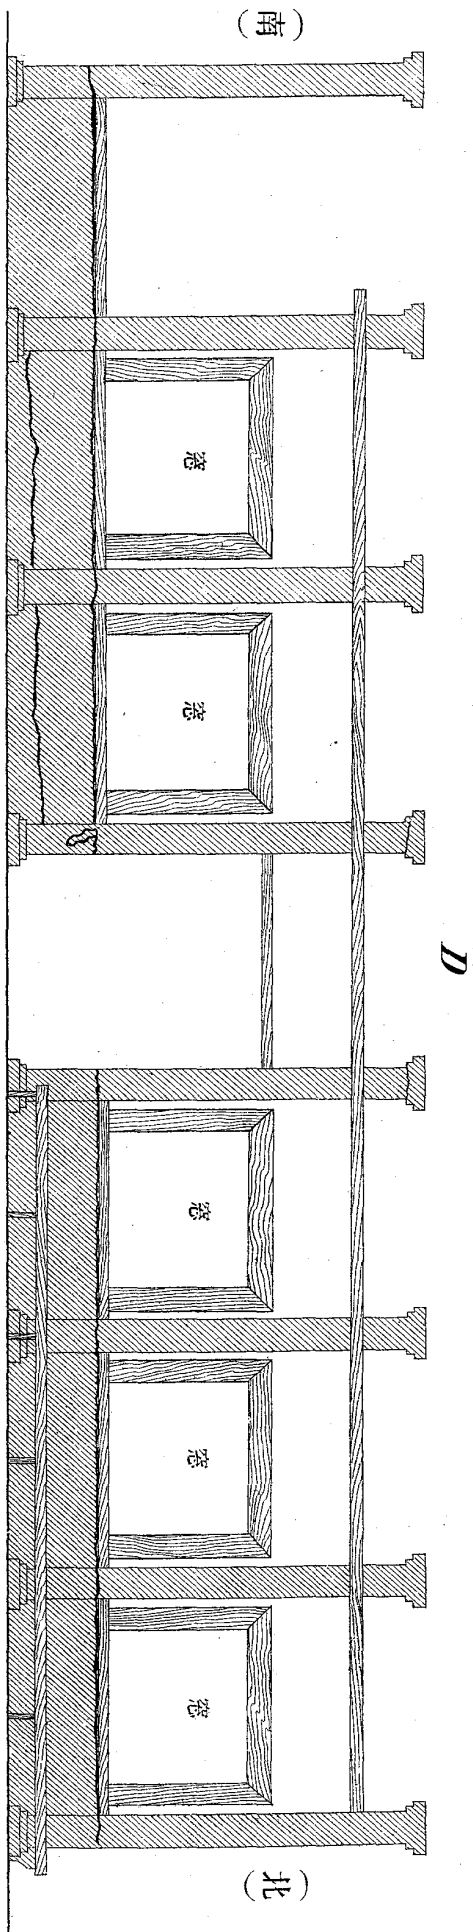
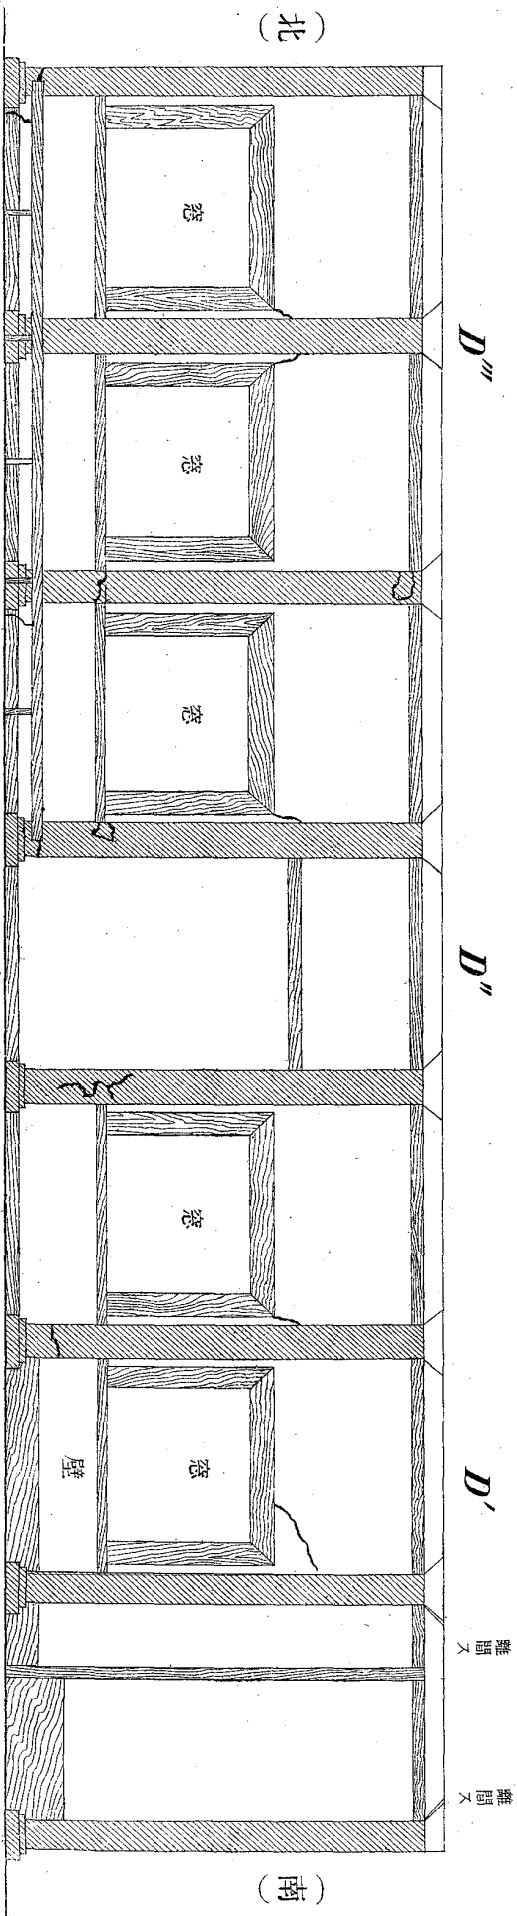
圖ニ示ス如クナルガ煉瓦腰卷壁及ヒ塗壁ノ震害ハ南端壁ニ於テ最モ甚シク、其ノ出入口ト窓トハ少シク西北ニ傾斜シ、出入口ノ西側ノ木材ハ、根本ニテ約二寸東方ニ突キ出サレタリ、次ニ北端壁ノ損害モ稍々甚シク、東西兩側壁ノ損害ハ輕カリキ、煉瓦柱ハ悉ク根本、頭部、及ヒ腰卷ノ上邊ニ接スル個所等ニテ多少ノ裂罅ヲ生ジタリ、其ノ概略ハ第百十九圖乃至第百二十二圖ニ示スガ如シ、各壁ハABC等ノ附號アレハ第百十八圖ニ對照シテ、其ノ何レナルカヲ知り得ベシ

第二百一十一圖 嘉義停車場ノ震害  
南北二並行ノ壁 (其一 東側壁)

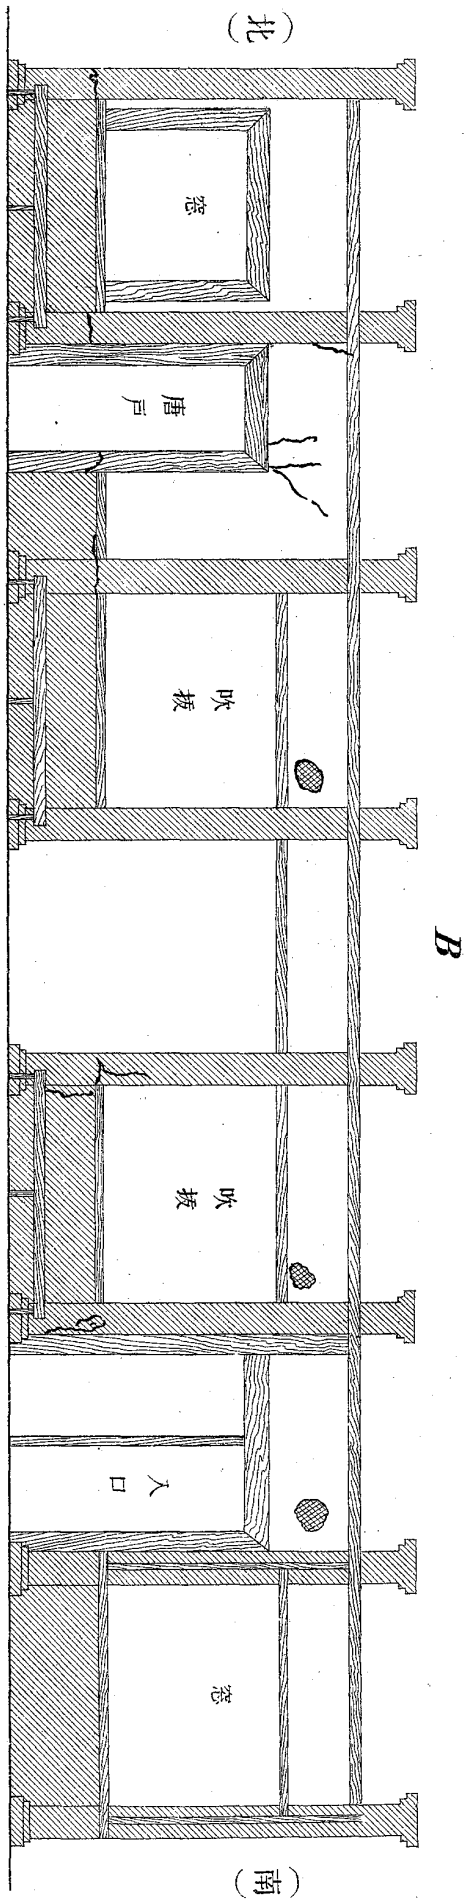
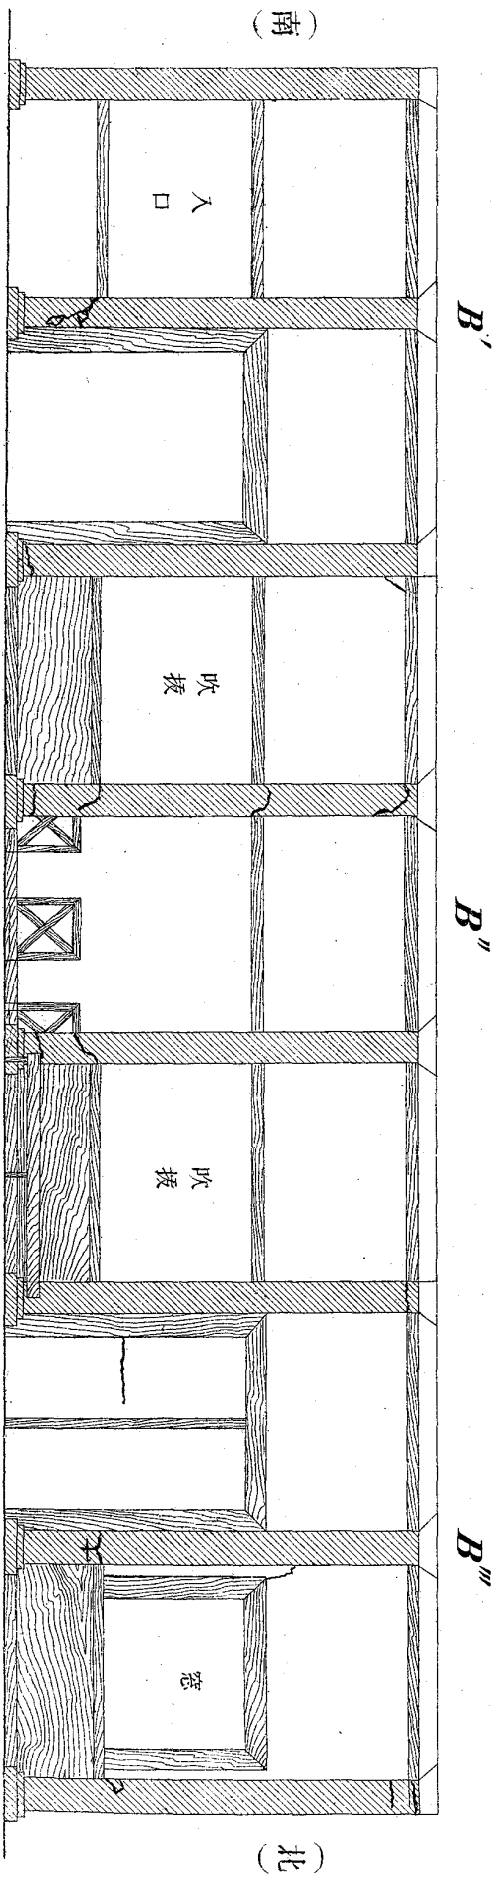
第二百二十二圖 嘉義停車場ノ震害  
 南北二並行スル壁 (其二 西側壁)
