別紙廣島愛媛二縣下震災地建築物調査報告提出候也

震災豫防調査會委員工學博士 曾禰達藏

廣島愛媛二縣下震災地建築物調査報告

今回廣島愛媛二縣下ノ震災地ニ於テ本員ノ巡回シタル所ハ廣島縣ニテ廣島市、宇品港、吳港及江田島、愛媛縣ニテ松山市、道後町高濱及三津濱ナリ今便宜ニ由リ本報告ヲ右ノ土地別ケ六篇トシ之ニ結論一篇ヲ附ス

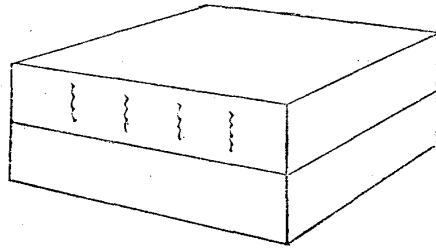
圖一第

此ノ震害ヲ被ラザルナリ今左ニ其二
三ヲ圖示セン
右ノ如ク悉ク正四
角形ノ「プラン」ニ
テ高サハ思ヒ切テ
低クナサレタリ第
一圖ノ如ク唯正四
角形ノ二扁石ヲ累

チタルニ過キザルモノアレバ第二圖ノ如ク同シク二扁石ヲ累
ネタルモ上層石ハ頭部ヲ低キ兜巾形ニ作り前面ヲ尖狀迫持ノ
沈メ面トシタルモノアリ又第三圖ノ如キアリ上層下層大サヲ
異ニシタルモノニテ全體ノ外觀頗ル普通ノ墓石ニ似タル一例
ナリ碑面ノ年號ヨリ推セハ兜巾形ハ墓石ノ最モ古キモノ最モ
低平ニテ年ノ進ムニ從ヒ漸々鋭尖トナリ而シテ沈メ面ノ形狀
彫刻モ亦漸々疎ヨリ密ニ變シタリ斯ノ如ク外觀ノ變遷アレド
モ其大體ノ形體ハ皆中心低下ノ位置ニ在ル安定ノ築造物ニテ
彼古來安定ノ形體ヲ以テ世ニ名高キ埃及ノ金字塔ト其規ヲ一
ニセリ聞ク所ニ由レハ此異様ノ低平墓石ハ廣島ノ舊家ニテ會
テ豪商ト聞エタル熊谷、芥川兩家ノ世々建ル所ニシテ他ニ其
類ナシト云フ或ハ兩家ノ祖先地震若クハ他ノ異變ニ就テ深ク
慮ル所アリ特ニ顛覆シ難キ形體ヲ擇ンテ之ヲ用ヒタルニハア
ラザルカ墓石モ亦建造物ニシテ出來得ルダケノ安定ヲ期スル
モノトスレバ此低平ノ形體宜シク參考ニ資スベシ
因ニ西寺町ノ他ノ墓地ニ右ト同形體ニテ年代ノ新シキ墓石
一二基アリ近時他家ニテ摸倣シ建設シタルモノナラン
劇場 劇場ハ二坐ヲ歴查セリ一ハ廣瀨村ノ新地座ニテ梁間拾
二間半桁行拾八間看客一千二百人ヲ容ル頃口休業シテ大ニ修
理ヲ加ヘ今回ノ地震ノ十日前ニ之ヲ終リ地震後ノ四日(六月

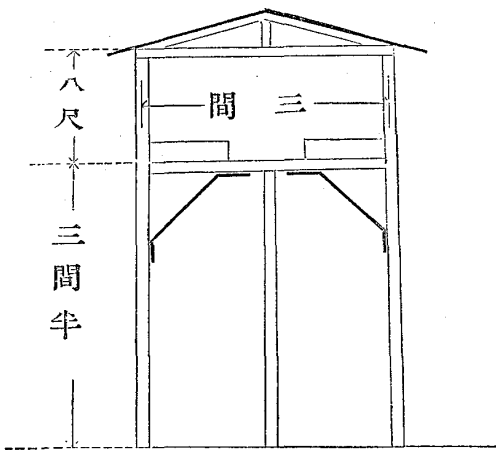
第四圖

上約八尺高ニテ柱上ニ小屋梁ヲ架渡シ母屋及棟木ヲ以テ之ヲ連結シ亜鉛掛波形鐵板ヲ以テ屋根ヲ葺ク仕口ノ要所ハ釘鋸ヲ以テ緊束シ殊ニ二階梁下ニテハ鐵棒ヲ撓メテ方杖形トシ其撓メタル左右ノ部分ヲ平形ニ打延ハシ之ヲ柱ト梁ヘ釘打トシタリ但此方杖ハ柱ト梁ニ對シ過小ニシテ建物ノ強キ震動ニ抵抗スル能ハズ其或者ハ屈折シ或者ハ釘拔出シテ一端全ク柱ト離レタリ全體ノ粗糙ナル高キ建物ナルニ拘ラズ之ヲ外ニシテハ其安危ニ關スル程ノ大震害ナシ是レ其堀立造リニテ頭部ヲ輕量ニシ仕口ヲ釘鋸方杖等ニテ強メタル等都テ能ク震動ニ對スル構造ニ合フニ外ナ

ナルモノナリ然レドモ若シ臺上人ヲ以テ充タサレタル時大震アラハ如何ト願レバ現在ノ構造ニテハ尙ホ未タ不安ト言ハバルヲ得ズ勿論地震ノ或程度以內ニ於テ言

フモノナルガ今若シ柱梁ノ寸面ヲ其儘トスレハ桁行ニテ柱ト柱トノ間ヲ短縮シ柱ノ柄穴ヲ減小シ方杖及釘鋸ヲ少シク大ニスルノミニテ安全ノ度ハ著シク増加スヘシ第四圖第五圖及第六圖ハ本章ニ記セル某町氷店ノ平面、切斷面及ヒ寫眞ニシテ

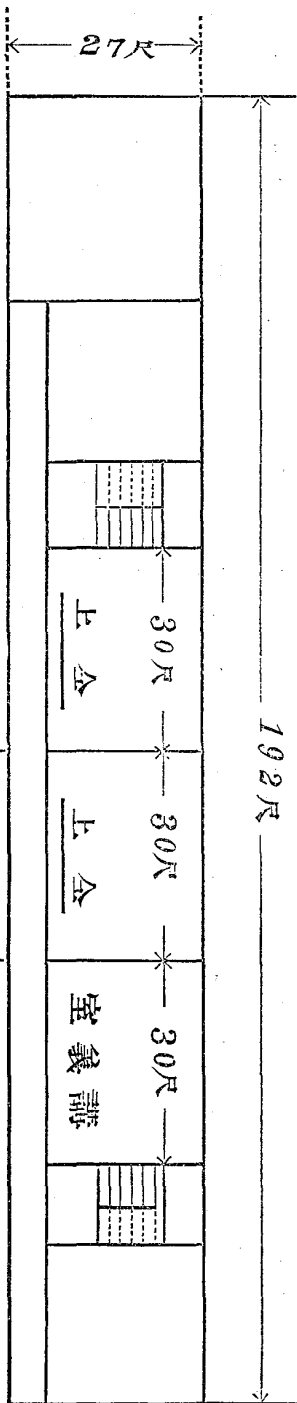
圖 二 十 第 二 階 平 面

教室ノ中學校ニ由リ標本室實驗室ノ如キ大間ヲ要スルモノハ皆之ヲ壹階ニ作り而シテ其場合ニハ大間上ニ當ル階上ノ一部ヲ區畫シテ講義室二三ヲ設ルコト、ナセリ第十一圖及第十二圖ハ植物學教室ノ平面ニテ其一例ナリ圖上ノ點線二條ハ貳階ノ間仕切壹階大間ノ間仕切ノ外ニ出テ大間ノ那邊應力最モ大ナル乎ヲ略示ス斯ノ如ク階下ニ大間ヲ取り階上ニ小間ヲ作ルハ建物ノ強サヲ損スルモノニテ實際壹階ノ標本室及實驗室ニハ貳階梁ノ頗ル下方ニ撓ミタルモノアリ且コレガ爲其近傍ノ

側通リノ柱ハ上部ニ於テ外方へ壓シ出サレタルモノアリタリ若シ教授上ニ太タシキ不便ヲ生セサルニ於テハ此配置ヲ上下顛倒シ階下ニ多ク間仕切ヲ設ケ階上ニ大間ヲ作ルノ優レルニ如カズ今假ニ第十二圖ヲ壹階トシ第十一圖ヲ貳階トシテ見レバ階上ノ廣キ二室階下ノ狹キ三室ノ上ニ乗ルコトナリ貳階梁及階下ノ柱皆大ニ其荷量ヲ減スルヲ得テ結局全體ヲ丈夫ニ保ツコトヲ得ルナリ

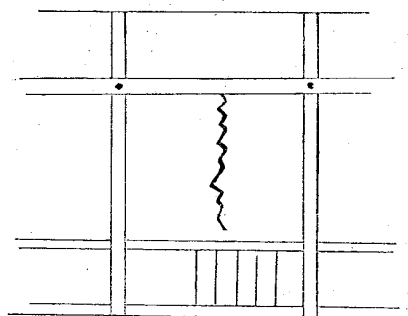
第十三圖

左ノ四圖ハ壁ノ罅裂ノ一斑ヲ示ス此中第十三圖ハ桁行貳拾間梁間六間ノ一棟ヲ一室トシテ構内ノ最大室ニ當ル食堂壁ノ罅裂ニテ桁行梁間ノ差別ナク大抵圖ノ如ク二柱間ノ中央ニテ壁面ニ豎ニ見ハレタリ第十四圖ハ右ト同一ノ罅裂ニテ化學教室内冶金室ノ間仕切壁ニ生ジタルモノナルガ之ニ均シキ罅裂ハ

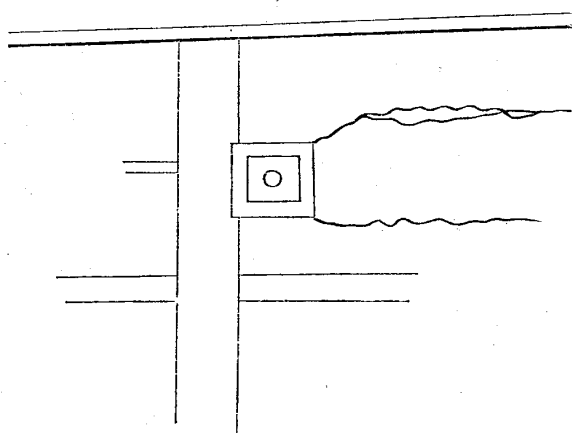
第五十圖

各教室内頗ル多シ第十五圖及第十六圖ハ教室壁ノ烟突孔ノ石及暗室明リ取窓枠ノ隅角ヨリ起リタルモノニテ煉瓦壁ニ於テモ窓入口ノ肩ノ如キ堅ヨリ横ニ形狀ノ急變スル所ニハ往々免レ難キ罅裂ナリ

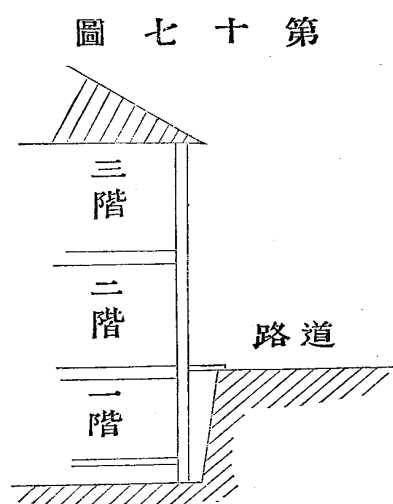
急ニ設備ヲ増加セシガ爲大神樂造トシテ之ヲ三階建ニ變ズルモノアリ以テ構造ノ大概ヲ察スベシ
當町御幸通ノ兩側ニ作ラレタル商店其他ノ家屋ハ第十七圖ノ如ク街路ノ左右低地ヨリ建築サレ貳階床ヲ道路面ヨリ少シク

高クシ店先若クハ入口前ヲ路面ト同一ノ高サトセリ故ニ之ヲ街路ヨリ見ル時ハ壹階建ノ如キモノ即チ是貳階建ニシテ貳階建ノ如キモノ即チ是三階建ナリ土地ハ軟弱ニテ建物

ハ比較的高シ而モ家屋ノ前ハ一面ニ蓋板ヲ橋トシテ道路ト連續セルモノナレバ地震ノ際此板橋建物ヲシテ幾分自由ノ運動ヲ妨ケ自ラ仕口々々ニ傷害ヲ與フルコトトナリ是等相待テ損傷ノ導因ヲナシ或者ハ傾斜ノ損傷ヲ來タシ或者ハ殆ト半倒ノ厄ヲ蒙リタリ此街路ニ潰レ家一軒アリ蓋シ同原因ニ歸スルモノナラン

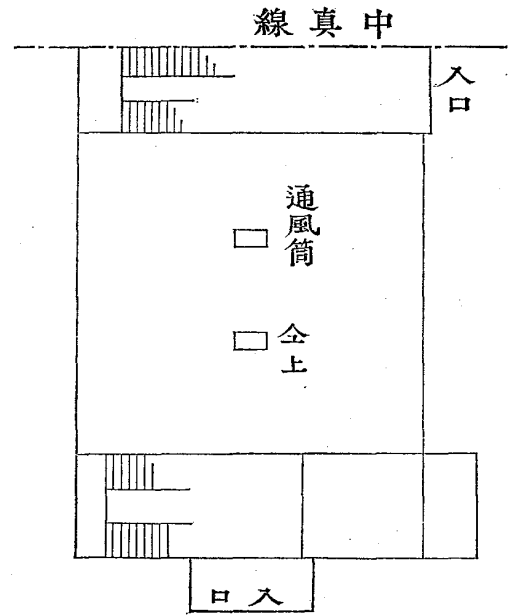
圖 一 十 二 第

設シ吊床鉤ノ受梁トシタルコト等ニシテ其平面圖ハ略第二十一圖ノ如シ而シテ此建物ノ震害如何ト云ヘバ煙突狀

ノ煉瓦造空氣抜ノ幾分ハ屋上ニテ折斷サレ屋根ニ轉下シ瓦ヲ損傷シテ地上ニ墜落シ又煉瓦壁ハ内外共ニ罅裂シ殊ニ珍シキハ外壁ノ表ニ積出シタル「バットレツス」ニテ見付約壹尺壹寸五分見込最上段ニテコレト同寸ナルガ劇震ニ堪ル能ハスシテ煉瓦平壁ノ罅裂ニ件ハレ胴蛇腹邊ニ當ル所ニテ水平罅裂若クハ段形罅裂ヲ生ジタルモノ數箇アリタリ而シテ其屋壁罅裂ノ度非常ノ大改修工事ヲ施スニアラザレハ建物ヲ再ヒ現時ト全目的ノ用ニ供スル能ハザル如シニ棟同一ノ状態ナリ

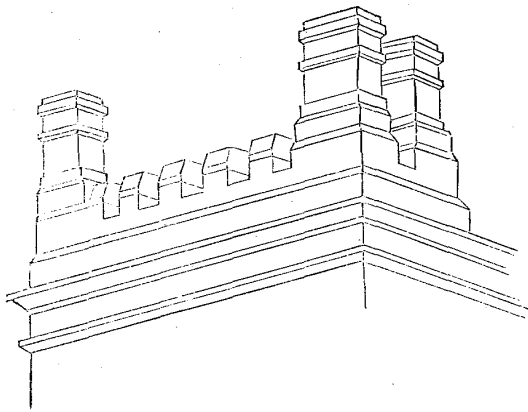
圖 二 十 二 第

ル基礎ノ上ニ桁行ヲ東北西南トシ即チ壹號建物ニ對シテハ直角ニ建テラレタル煉瓦造貳階家(假ニ貳號建物ト名ク)アリ其壹號建物ト異ル點ヲ擧レバ間仕切煉瓦壁多クシテ大ナル室アラザルナリ屋根ノ「マンサード」形ニテ銅板ヲ以テ覆葺サレタルナリ及ビ正面ノ軒上ニ笠石^{バットルメ}附凸飾ヲ附シタルコトナリ(第二十二圖)大棟上ニ突出シタル烟突ニハ幾分ノ被害アリシカ否聞漏シタレトモ全棟屋壁ニモ凹凸飾ニモ損傷ナク但今後ノ危険ヲ慮リ摧折シ易キ軒上ノ凹凸飾ヲ取毀チツ、アルナリト云フ如何ニモ外部ニハ何ノ異狀ヲ認メザリシ而シテ其建設ハ壹號建物ト同時代ニシテ至要材料ノ煉瓦「モルタル」石材等皆同一ナリト云フ左レバ二號建物ノ壹號建物ト異ナル有利ノ點ト見ルベキハ其長短軸ノ方向正ニ壹號震物ニ反スルコト間仕切壁多クシテ大ニ全體ノ固メトナリシコト屋根ノ銅板葺ニテ

輕量ナリシニ外ナラサルベシ而シテ此三點ノ孰レガ最モ多ク
 建物ノ安危ニ對シテ有效ナリシカ今斷定シ難シト雖モ軟弱ナ
 ル地盤ニ於テモ堅固ナル基礎ヲ作り壁厚間仕切軒高ニ於テ總
 テ常軌ヲ逸セザルモノナラバ其上ニ重量ノ煉瓦建物ヲ築造ス
 ルトモ或劇度ノ地震ニ對シ安全ニ存立セシメ得ルヲ知ルナリ
 食器洗場 梁間ノ廣カラザル軒高ノ高カラザル簡單ナル木造
 吹拔家(?)ニテ而モ四隅ニ扣柱ヲ有スルモノモ柱脚柱頭其他
 ノ仕口及ヒ組立ニシテ丈夫ナラザルニ於テハ尋常ノ屋根ノ重
 量尙ホ能ク激震ノ際之ガ壞倒ヲ促ス具トナリ竟ニ全潰ノ結果
 ヲ來タシタルモノアリ之ヲ食器洗場トス第壹版第二圖ノ中央
 ノ潰レ家はナリ近ク同一地面ニ立テル廣大ノ煉瓦造建物ハ却
 テ潰倒スルニ至ラズ即チ壹號建物ハ屋壁罅裂ニ止リ貳號建物
 ハ震害殆ント皆無ト云フ頗ル奇異ノ觀アレドモ是レ其煉瓦造
 ハ自ラ工事ニ入念ナル所アリタルニ反シ食器洗場ノ木造家ニ
 ハ四隅ニ扣柱ヲ加ヘタルノ外構造ニ深く注意ヲ拂ハレザリシ
 ニ由ルモノナラン

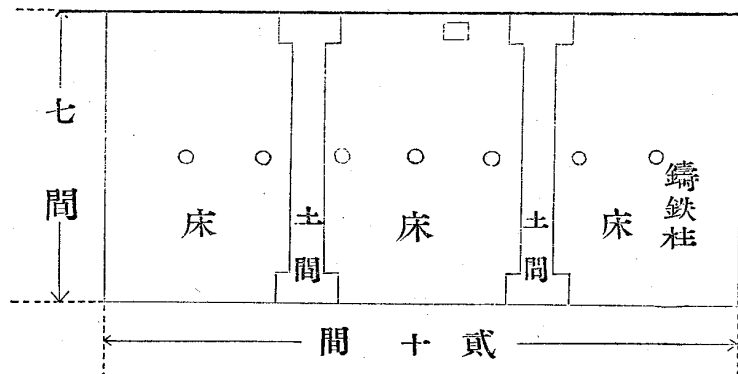
圖 三 十 二 第

鑄鐵柱 右ノ地ニ隣接シテ所轄ヲ異ニセル埋立地ニ第二十三
 圖ノ如キ梁間七間桁行二十間ノ木造平家建倉庫アリ梁間ノ中
 央ニテ桁行ノ方向ニ大敷桁ヲ渡シ其支柱トシテ三間半ノ距離
 ニ「エンタシス」附直徑全長四分ノ一ノ高ト思ハル、所ニテ約

ニ此倉庫ト相距ル遠カラサル梁間十間桁行二十間ノ煉瓦造倉
 庫一棟ハ同一小屋組……………但シ大ニシテ高キ……………受
 トシテ略同一ノ鑄鐵柱ヲ建テ柱間ヲ九尺トスルコト復相同ジ
 キモ之ヲ二列十四本建トシタリ而シテ此倉庫ノ鑄鐵柱ハ僅ニ
 三四本罅裂損傷シタルノミニテ他ノ大數ハ異狀ナシ思フニ兩
 倉庫鐵柱ノ損害ノ大小ハ倉庫ノ震動ノ大小ニ基クニアラズ兩
 庫ノ鐵柱ノ應力大ナル相違アルニ歸スベク而シテ應力ノ相違

五寸ノ鑄鐵柱七本ヲ
 テ建タリ此建物ハ大
 體西南ニ向テ傾斜セ
 ルガ第貳版第壹圖ニ
 示ス如ク各柱下部ニ
 テ皆横ニ多少ノ罅裂
 ヲ生シ中ニハ裂ケ口
 ニテ上下著シク喰ヒ
 違ヲ生シ或ハ全身著
 シク屈撓シテ動モス
 レバ忽チ推折セント
 スル危殆ノ状態ヲナ
 スモノアリタリ然ル

ハ兩倉庫ノ鐵柱ガ負擔スベキ荷力ノ輕重ニ基キ兩棟震動ノ際一ハ活量大ニシテ鑄鐵ノ應力ノ最大限ヲ超過シ以テ盡ク罅裂ヲ起スニ至リタルナラン

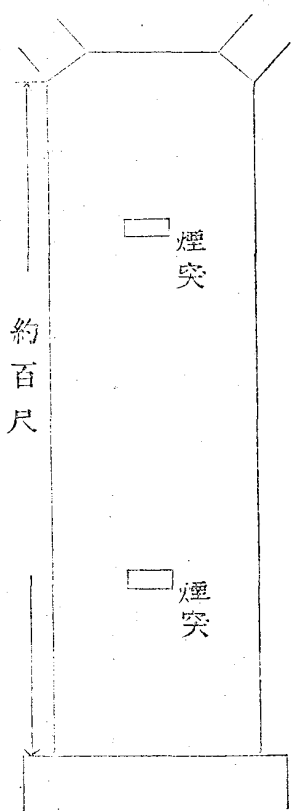
第二十四圖

是ヨリ東部堀鑿地ノ建物ニ就テ少シク記センカ或一部落ニ木造二階建ノ大廳舍アリ煙突屋根瓦漆喰壁等ニ震害多シ然レドモ骨組ハ丈夫ナル「トラツス」造ニテ再ヒ以前ト同一程度ノ地震ニ遭フモ傾倒ノ虞アルモノニアラズシテ執務ニ大ナル故障ヲ生スルニ至ラズ唯其廳舍ノ後ニ於テ東西ヲ桁行南北ヲ梁間トシテ近ク相平行スル二階建ノ煉瓦造二棟ハ章末ニ記スル如ク共ニ甚シキ震害ヲ被リタリ此二棟ノ建物ハ全ク同一建坪同一構造ニテ外壁ハ重要ナル部分階下ニテ煉瓦二枚半厚他ハ階下階上共ニ二枚厚ナリ第二十四圖ノ如キ長百尺餘幅二十五六

尺ノ廣キ一室ニテ建物ノ過半ヲ占メ而モ其室ノ中部ニ孤立煉瓦造煙突二基ヲ有シ窓天井モ比較的高キ方ニテ大體ニ於テハ

地震ニ對シ堅牢ト云ヒ難キ形體ナルモ其地盤ハ是レ酸化花崗岩ノ上部ヲ堀鑿シテ作りタルモノニテ即チ天然ノ硬盤ナルニ如上ノ結果ヲ來タシタリトスレバ建物ノ安全ハ天然ノ硬盤ニノミ深ク信賴シ難キヲ證スルナリ第貳版第貳圖ハ同建物ノ一端階上階下共ニ外壁煉瓦二枚厚ニテ内部間仕切壁多キ所ナルモ猶ホ且屋壁ノ罅裂ヲ免レザルヲ示ス第三版ノ二圖及第四版ノ第壹圖ハ館内ニ見ハレタル屋壁ノ罅裂ヲ示ス此内第三版第壹圖ハ煙突中ニ設ケタル換氣孔ノ隅角ニ起テ上下左右ニ擴リタルモノ全第二圖ハ橢圓形迫持ノ上層輪ノ外周ニ沿フテ發シ左右共ニ略全一形狀ニテ斜ニ下方ヘ走リタルモノ第四版第壹圖ハ直角ヲナス屋壁ノ兩面ニ亘テ生ジタルモノナリ

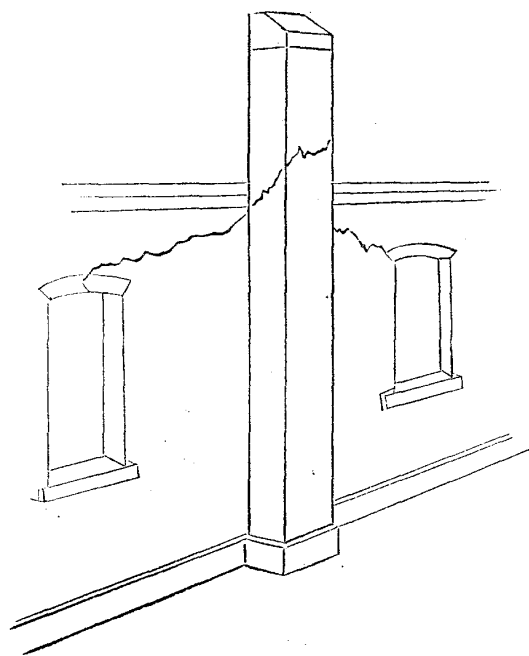
圖八十二第

ヲ生ジ中ニハ往々意外ノ現象アリ第二十七圖ハ階梯際ノ屋壁ニテ斜ニ罅裂二條ノ交錯セルモノ第二十八圖ハ壁面ニ「バットレス」アルモノナガラ一階窓ノ

迫持上ヨリ罅裂起リ平壁ノ目地ヲ壞リテ其「バットレス」ニ及ボシタルモノ第八版ハ第壹圖平壁及「バットレス」幾

ンド同水平ニ所々罅裂ノ見ハレ尙ホ敷桁下ニ同ジク水平罅裂ノ見ハレタルモノ第九版第壹圖ハ右建物ノ同一屋壁ヲ内側ヨリ見タルモノ第八版第貳圖及第九版第貳圖ハ罅裂ノ二階建倉庫屋壁ノ最下部ト「バットレス」ニ生ジタルモノナリ此實證ニ依レバ被害ノ大ナル倉庫ハ皆梁間廣ク屋壁ハ縱橫共ニ間仕切ナキモノニテ大抵其援助トシテ丈夫ナル「バットレス」ヲ附シタルモノナリ就中彼水平罅裂ガ長ク桁行側ノ屋壁ニ全通スル建物ハ桁行約十二間梁間約八間アリ屋壁厚煉瓦二枚ニシテ約十二尺毎ニ大ナル「バットレス」ヲ附シ「セメント」モルタル「」ヲ用ヒ而シテ階下ハ鐵柱ヲ排列シ床ハ鐵梁ヲ架シ波形鐵板ヲ渡シ「コンクリート」ヲ打テ床板ヲ張リタルモノニテ梁間廣キ煉瓦倉庫トシテハ殆ント非難スベキ點ナキニ猶ホ此ノ如ク少カラザル被害アリタリ其理由果シテ如何固ヨリ人爲埋立多キ土地ナレハ土質コレガ一原因タルヲ疑ハズト雖モ其間仕切ノ缺如セルハ蓋シ被害ノ大原因ナルベシ

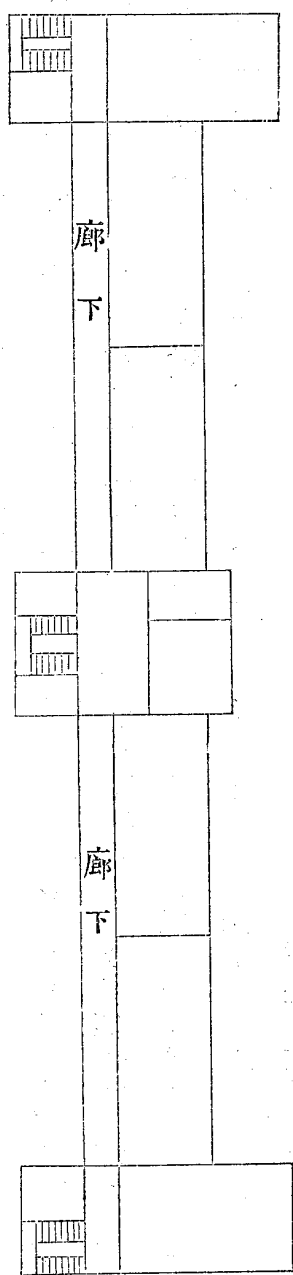
圖九十二第

尺建坪約七百坪ニシテ長軸ヲ東西ノ方向トシタル細長キ煉瓦
造貳階家根瓦葺ノ一棟ナリ此建物ハ第二十九圖ニテ示ス如
ク重ナル部分ノ桁行ノ一面ハ室トナリ他ノ一面ハ外廊ニ作ラ
レ又其室ハ階下ニテ煉瓦壁ニテ小區畫サレ階上ニテハ階下ノ
二室三室ニ當ル所各廣キ一室トナレリ煉瓦外壁ノ厚ハ階下外
廻リニテ貳枚半階上ニテ貳枚ト思ハル廊下ノ迫持下煉瓦柱ハ
柱間約十尺アリ柱上ノ迫持壁ハ繋ギトシテ後ロノ煉瓦壁ニ長

「ポールド」締トセラレ壁
ハ表面ニ於テ所々石ノ片蓋
柱積出シトセラレタリ敷地
ハ埋築ノ軟弱地ニテ建物ノ
基礎ハ屋壁下ノ杭打「コン
クリート」造ナリト云フ斯

ル軟地ニ建テラレタル長大ノ重キ貳階建煉瓦造ナル上ニ或
ハ家軸ノ方向モ亦大ニ震動ニ關係スル所アリシガ本建物ハ兵
學校地内ニテ被害最モ大ナリシモノナリ則チ其内部ニテハ
貳階ノ各室天井蛇腹ニテ屋壁ニ長キ水平罅裂ヲ生ジ室隅ニハ
堅ノ罅裂ヲ見ハセリ是皆容易ナラザル被害ナルモ其特ニ甚
ダシキモノハ切妻煉瓦壁ナリ抑モ本館ニハ中央ニテ前後ニ貳
ヶ所兩翼ノ兩端ニテ同シク四ヶ所合セテ六ヶ所ノ切妻煉瓦壁

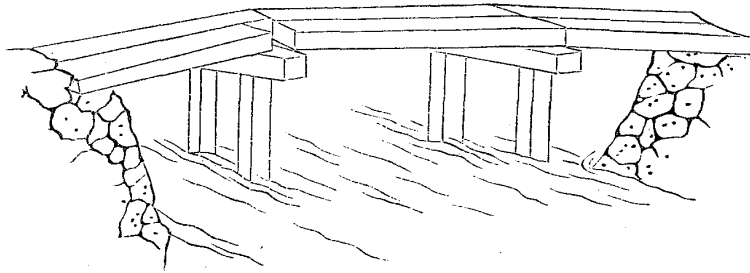
圖二十三第

石橋 三津濱震害ノ例ヲ舉レバ町端近キ所ニ幅六七間ノ小河通シ所々石橋ヲ架ス石橋ハ第三十二圖及第三十三圖ノ如ク橋脚橋梁橋板盡ク花崗石ヲ以テ簡易ニ作ラレタルモノニテ兩岸ノ橋端地劇シキ震動ニ遭ヒテ罅裂ヲ生シ橋板之ニ伴テ舊位ニ復スル能

ハズ爲ニ或モノハ河中ニ墜落シ或モノハ變位シ傾斜シタリ

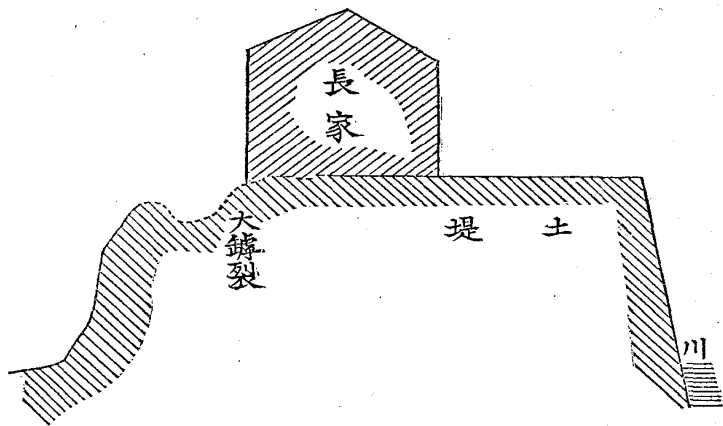
圖四十三第

長家 梁間二間半桁行長キ長家建一棟堤上ニ在リ土俗之ヲ十六間長家ト稱ス長家ノ裏ハ堤ノ餘地少ク堤下ハ水田ナリ堤ハ人爲ノ盛土ニテ強烈ノ地震ニハ其地面ニ罅裂ノ生ズルヲ常トセルモノニテ此地今回ノ地震ニハ果シテ此ニ大罅裂寧ロ小陥沒ト稱スヘキモノヲ生ジ而モ十六間長家ノ中央部ニ起

リ長家ノ一部ハ大損傷ヲ蒙レリ第三十四圖ヲ見ル可シ煉瓦製造場 三津濱ニ煉瓦製造所アリ一ヶ月ノ製出高平均二十萬本ト云フ登リ竈一基崩壊シ煙突上部長六尺許(全長ノ約四分ノ一ニ當ル)墜落ス震災ノ當時ハ煉瓦焼立中ニテ竈ノ崩ルヤ火焰乍チ竈ノ上ハ家ヲ焼失セシメタリト云フ地方煉瓦製造所ノ常トシテ竈モ煙突モ煉瓦積ノ粗漏ナルベキハ深ク咎ルニ足ラザレドモ今其煙突ノ殘存スル部分ヲ見ルニ煉瓦ノ目地

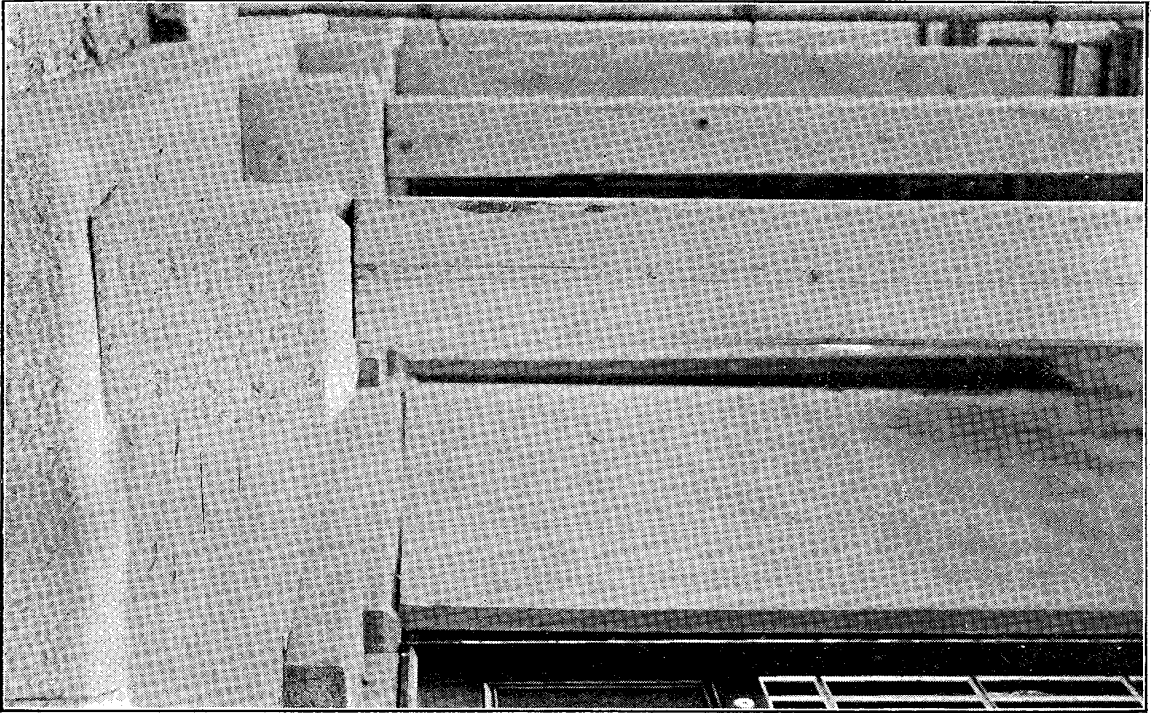
宮舍西角縁側柱及本家壁ノ移動ヲ示ス

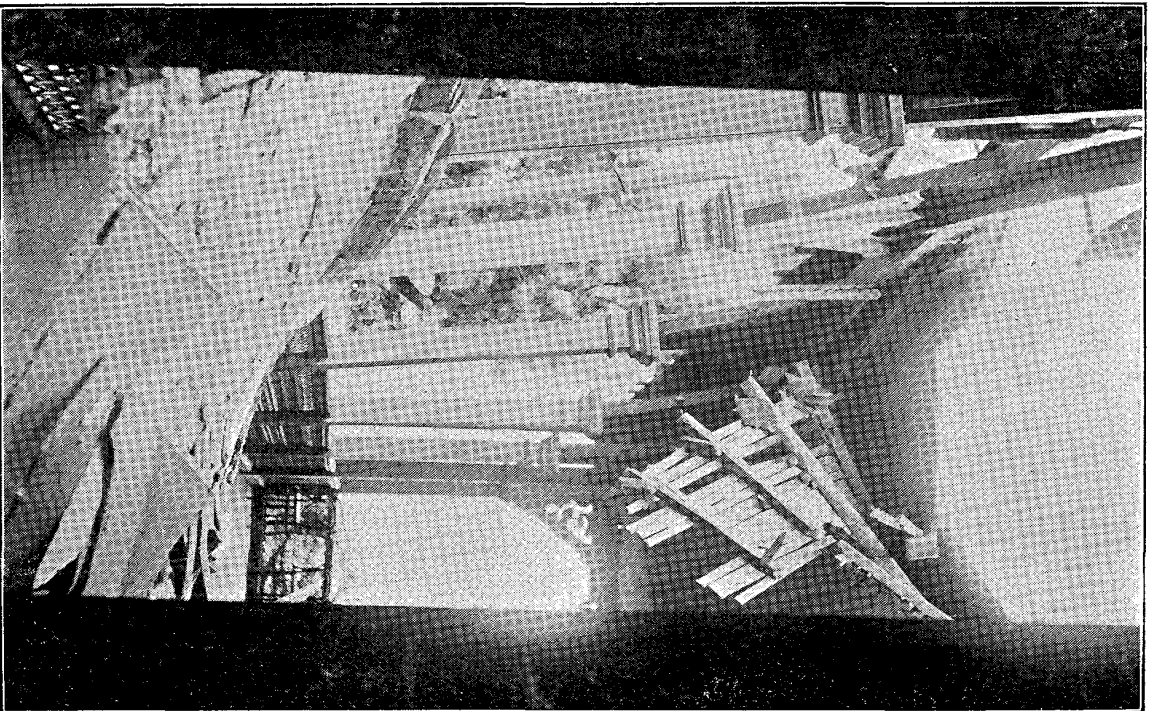
官舎西南側階上椽側煙突墜落ノ爲ノ破壊シタル慘況

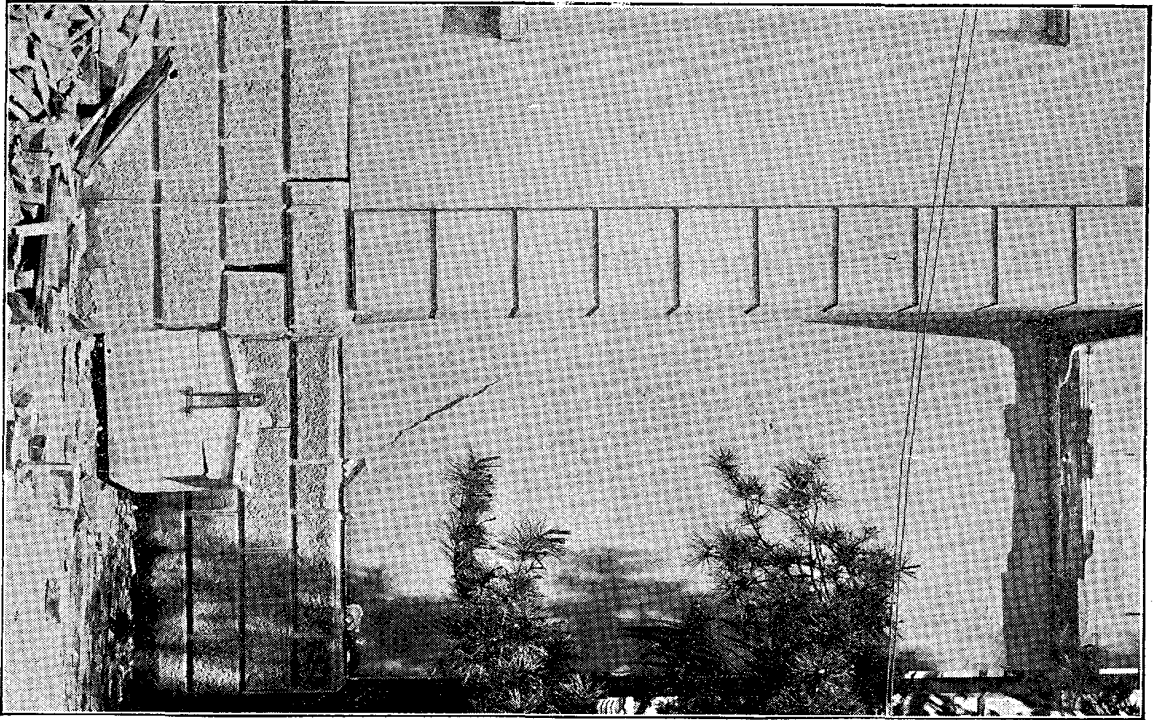
官舎東角土壁ノ移動及腰石ノ皸裂ヲ示ス

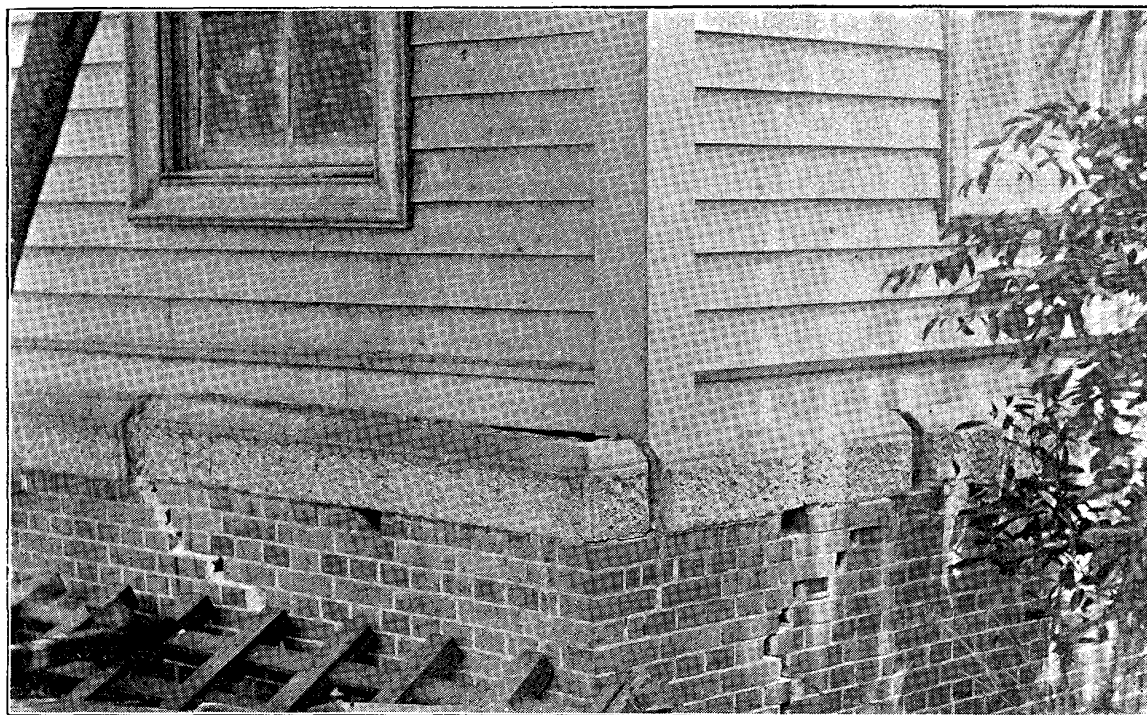
官舎厨房南角ノ大破ヲ示ス

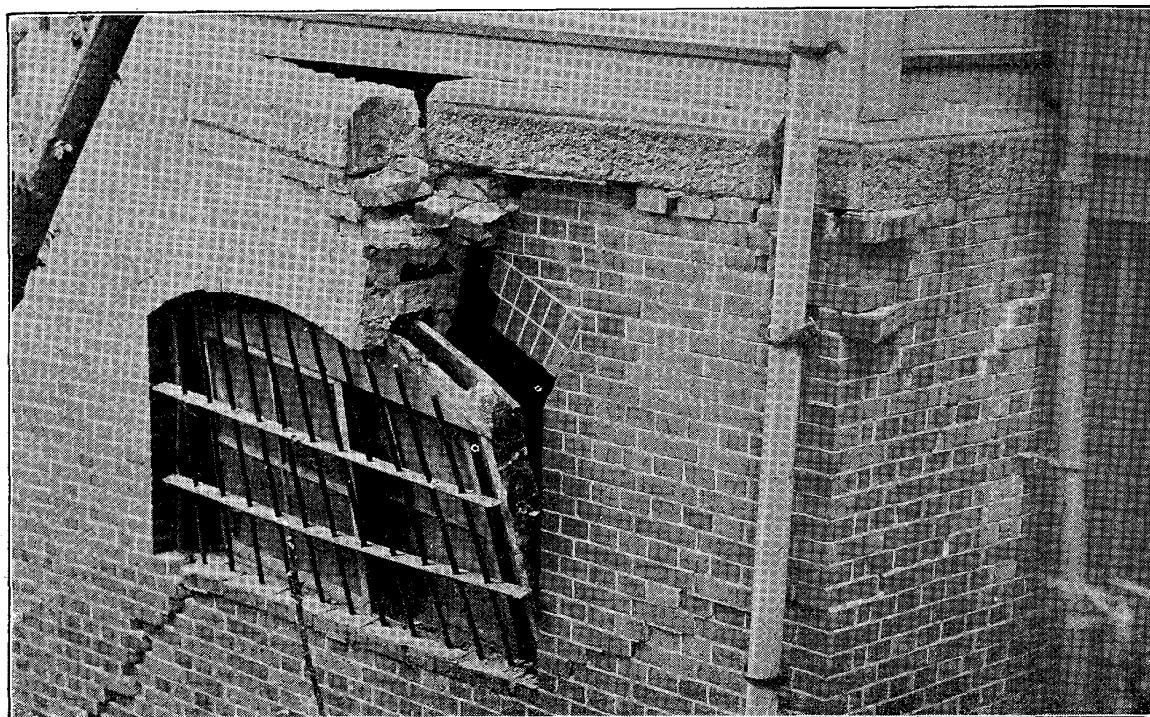
官舎厨房西北側ノ大破ヲ示ス
