震災豫防調査會報告 第五十一號

昨年十一月臺灣震災調査ノ爲出張シタル囑託員工學士佐野利器ヨリ別冊ノ通り報告書提出相成候條此段進達候也

○明治三十七年十一月六日臺灣震災調查報告

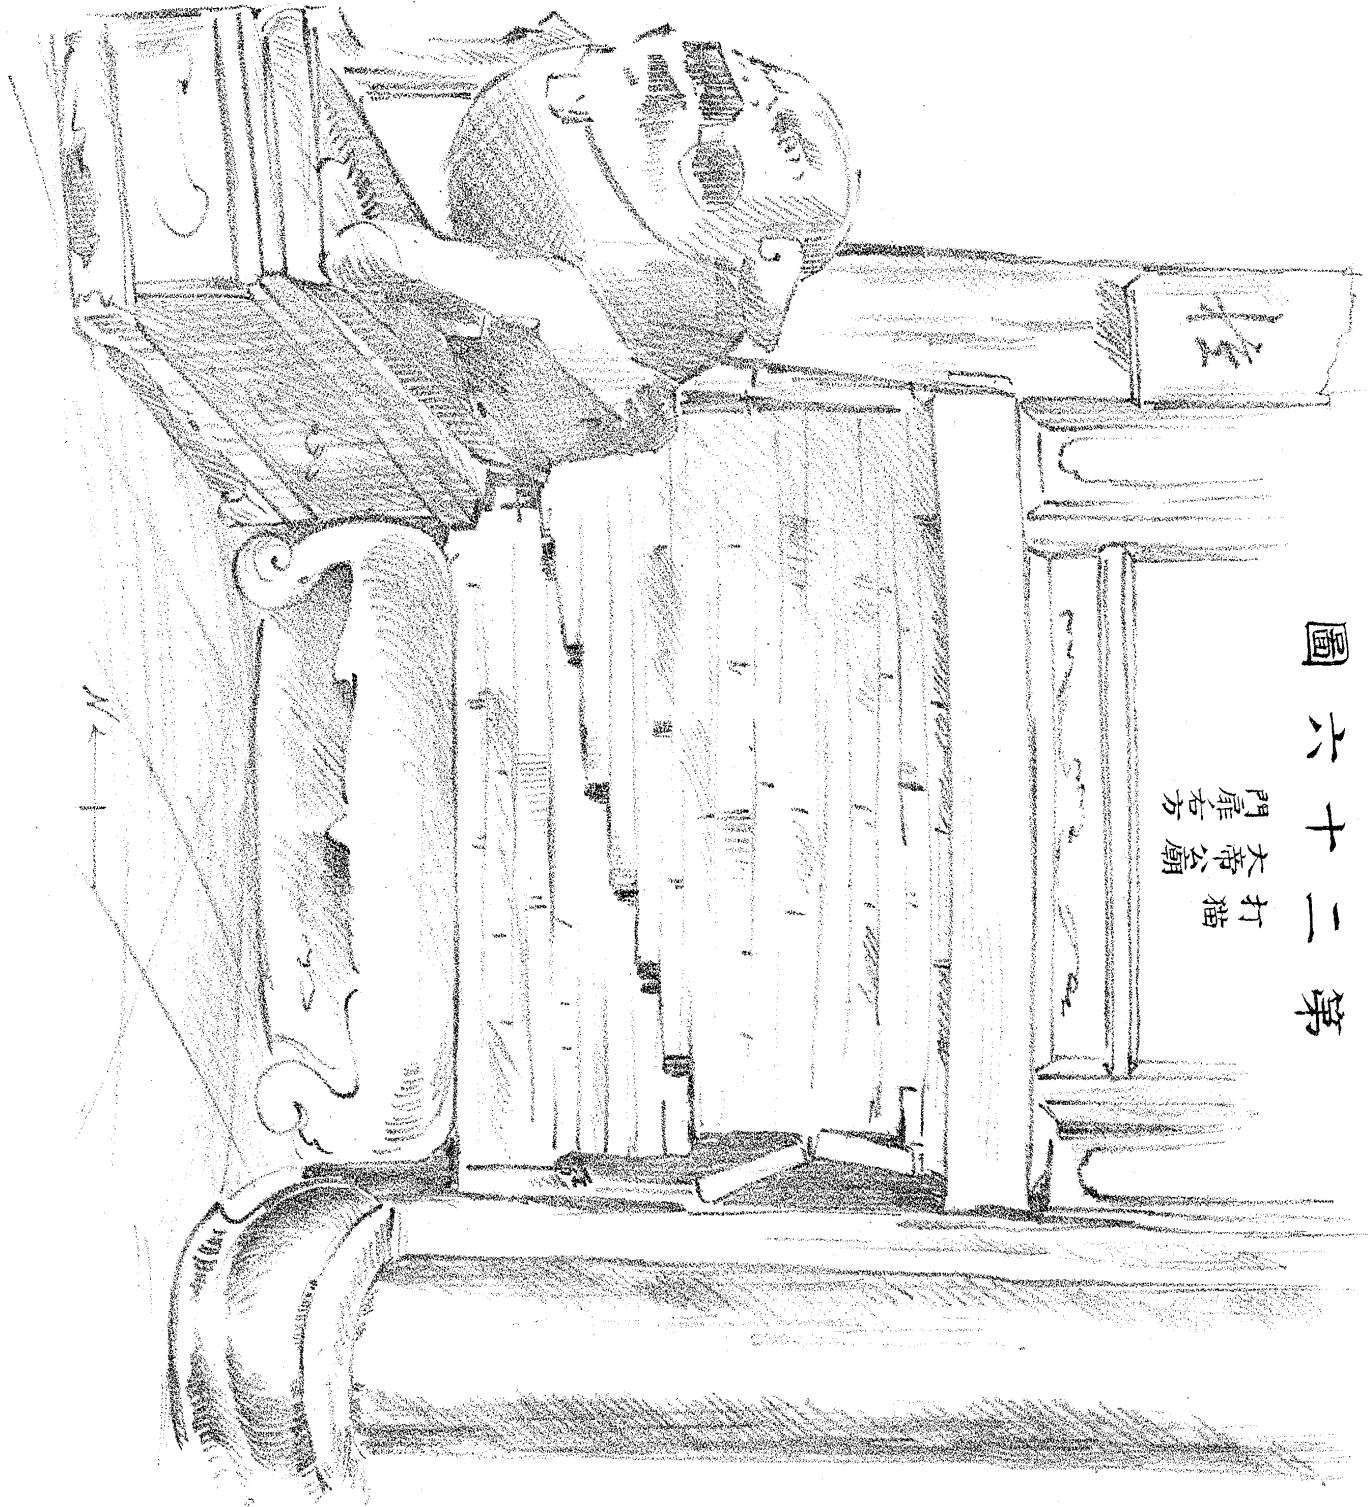
圖六十二 第

門扉ノ左右方立ト柱トノ間ニ煉瓦積ヲ施シ宛モ木骨煉瓦造リノ如キ手法ヲナセルモノ第二十六圖ノ如キ破壊ヲナセリ即柱及ビ方立ハ屋根ノ横力ノ下ニ大ナル震動ヲナシ煉瓦ノ填充セル部ニ烈シキ歪ヲ起シタルモノニシテ煉瓦積ハ此ノ歪ミニ堪ヘ兼チ遂ニ剪断^{シテ}ノ不得止ニ出タルモノナルベシ剪斷ノ線ハ

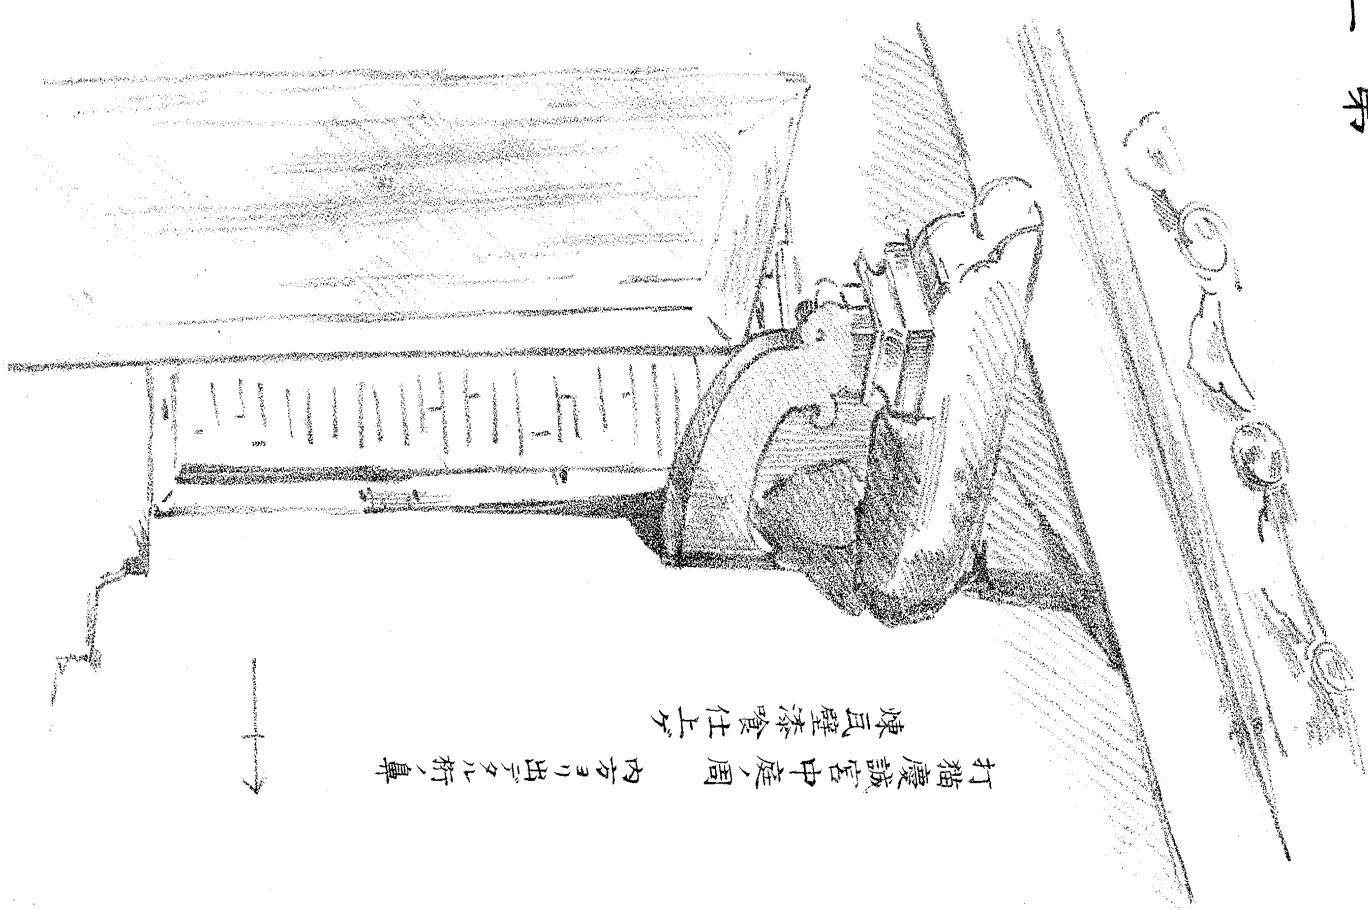
圖七十二 第

梁鼻ハ煉瓦壁ヲ通ジ奥庭ニ向テ長ク突出シ差シ肘木ヲ其下ニ付加セリ而シテ此ノ染ガ壁體ヲ破壊セルコト第二十七圖ノ如ク著シク壁面ヲ損フテ漆喰ヲ剥落シ煉瓦壁ヲ割リタリ是レ即内部ニ於テ梁ト連結セル木造部ノ震動ト煉瓦壁體ノ震動トノ不一致ニ基クモノニシテ此種ノ構造ニ於テハ不得止ノ結果ナルベク全ク手法ヲ更ユルニアラズンバ防ぎ能ハザルベキモノナルベシ

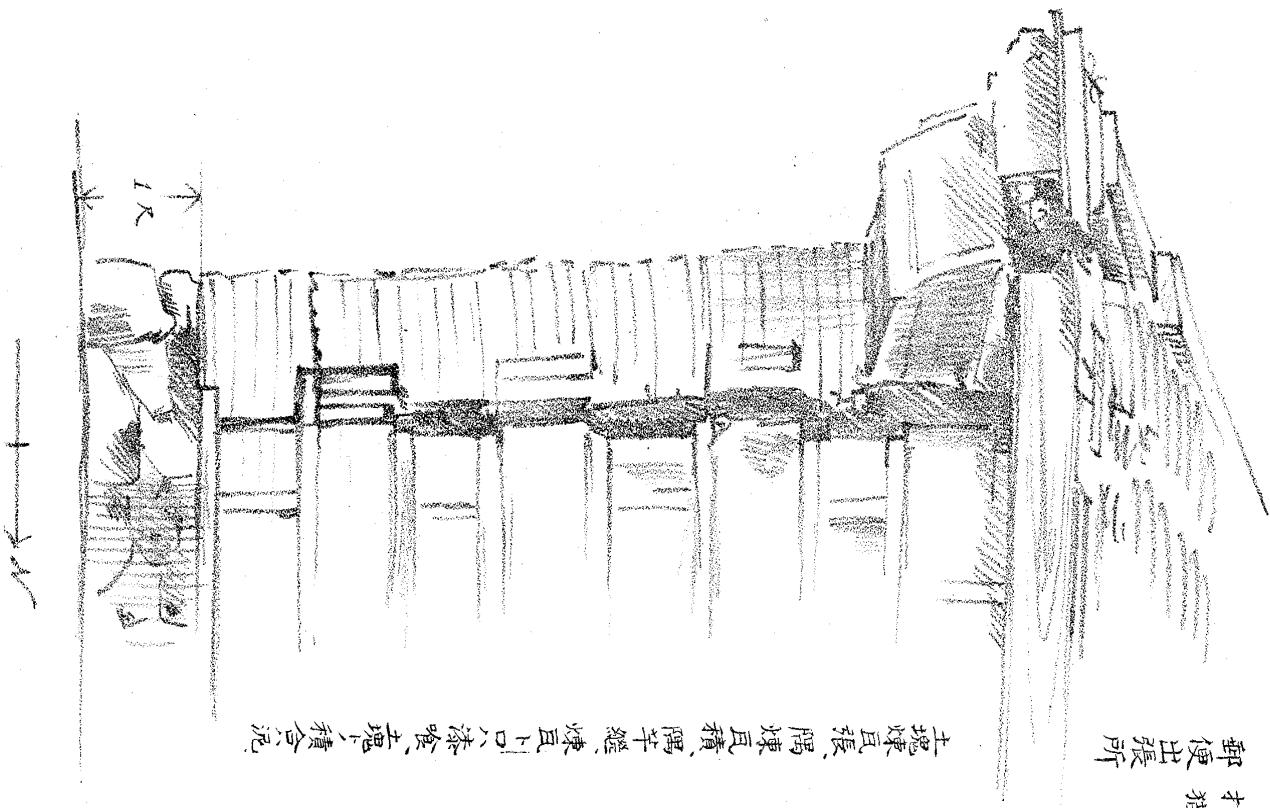
圖八十二 第

民屋土壙積及ビ煉瓦造ノ隅々ハ皆悉ク芋繼ギナルヲ以テ隅々割レタルモノ其例甚ダ多シ今其ノ代表トシテ郵便局出張所ニ於ケル一例ヲ舉グン第二十八圖即是ニシテ元ト是レ豪農住居ノ左翼屋ナリシト云フ破壊ハ其ノ南端ノ隅ニシテ構造圖ニ明ナルガ如ク腰一尺通り玉石ト泥トヲ以テ固メ壁體ハ土壙積ニ煉瓦ヲ張ル隅ノ部ノミニ大形煉瓦積ヲ施セリ煉瓦積「モルタル」ハ石灰ノ如クナレドモ土壙ト煉瓦トノ間ハ例ノ泥ナリ而シテ其破壊ヲ見ルニ煉瓦ノ部ハ全ク土壙ト離レテ南方ニ傾キ南面ノ壁全體モ亦傾ク從テ屋根又割レタリ隅ノ芋繼ナル事主ナル原因ナルベキモ又特ニ煉瓦ト土壙トヲ接合スルニ泥ヲ以

テスルナド好ンデ破壊ヲ招ケルモノト云ハザルベカラザルナ

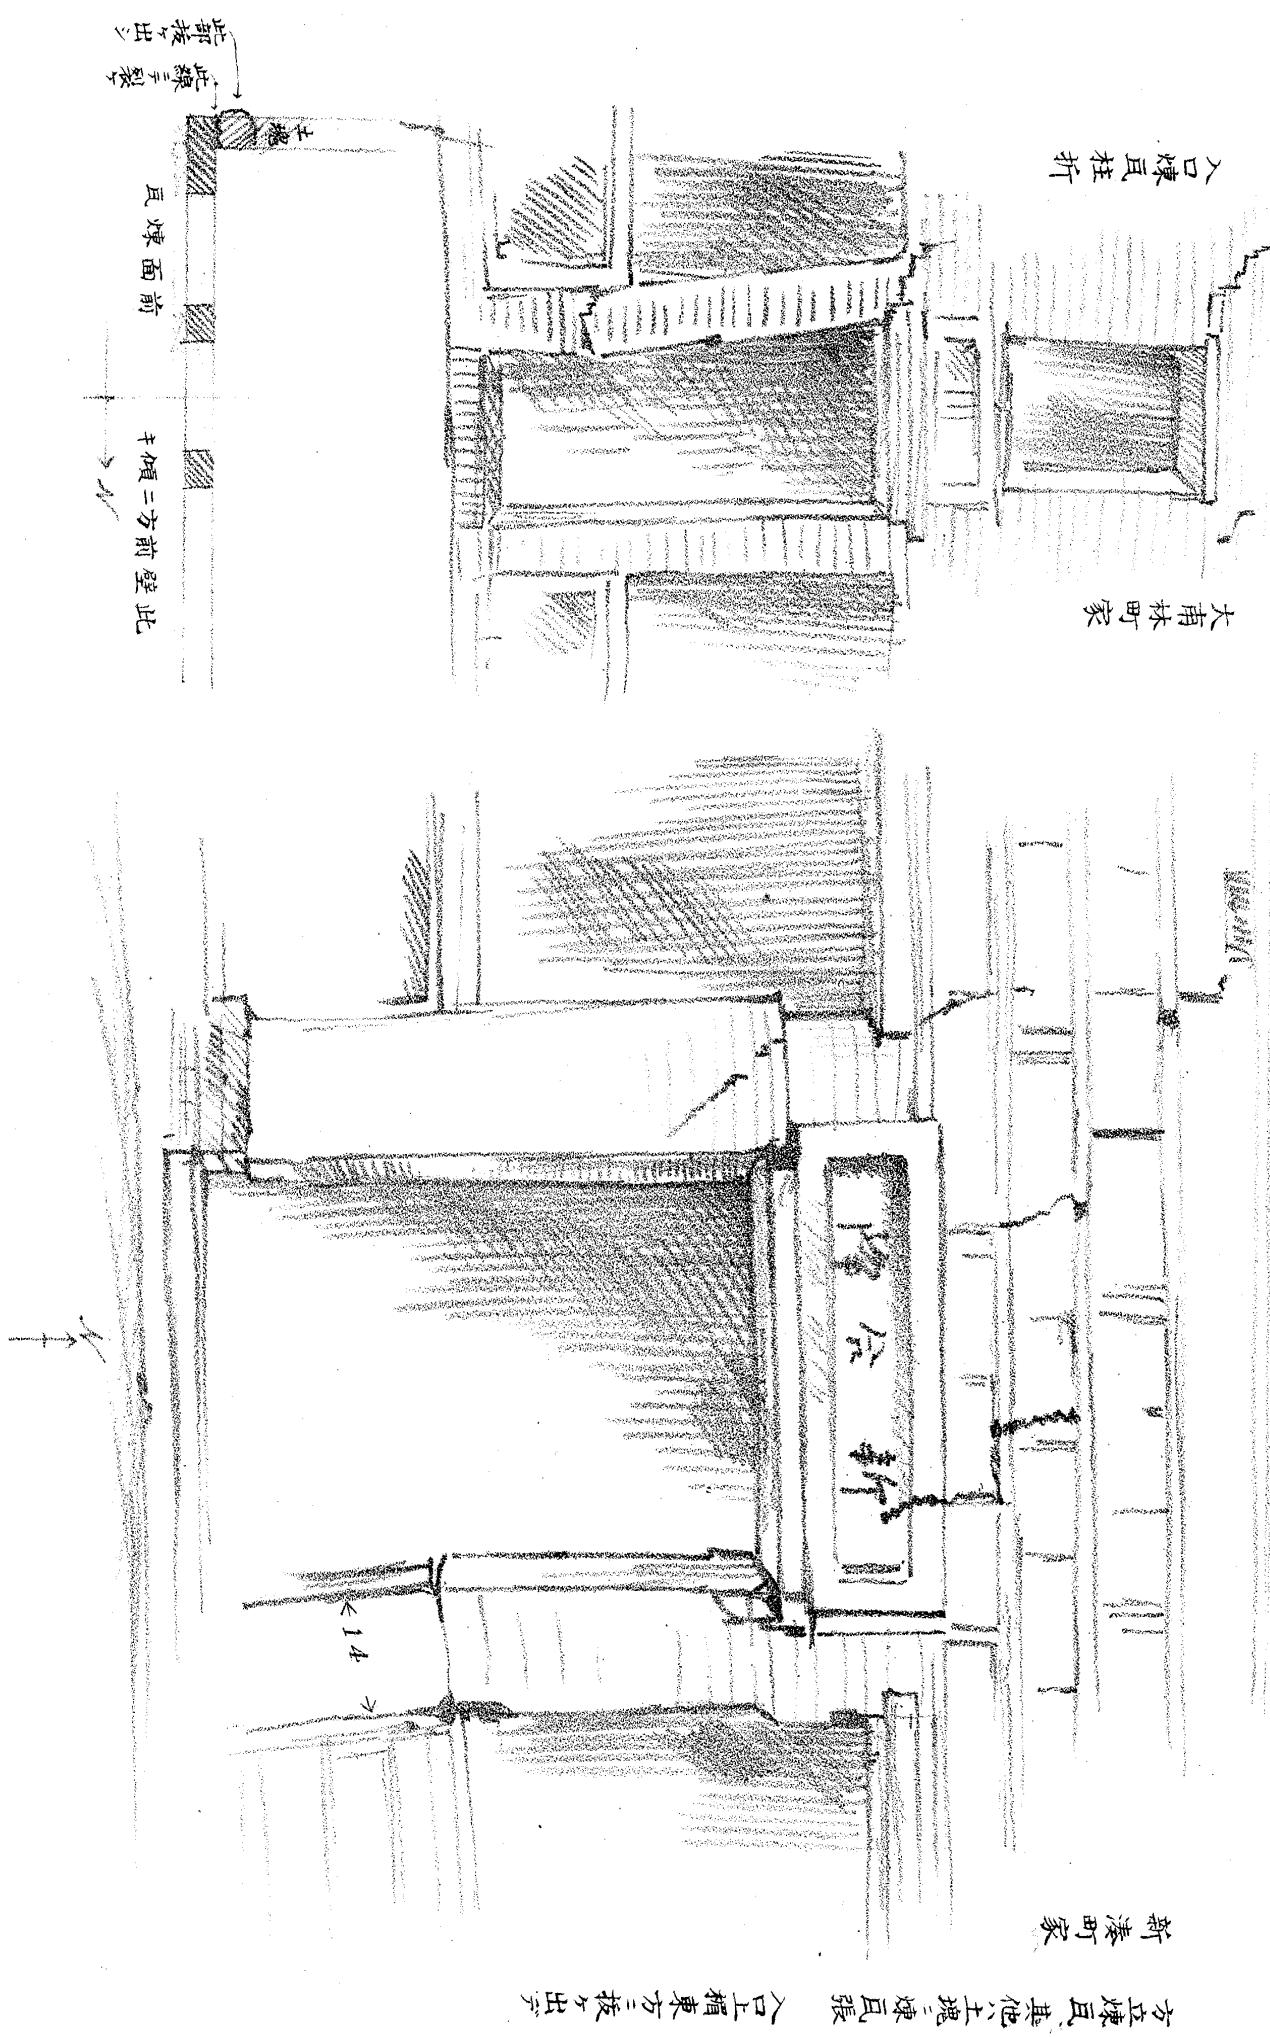
圖十三 第

此街商家ニハ前面ノミニ煉瓦ヲ用ヒタルモノ頗ル多ク而シテ此ノ部ノ龜裂破壊等ハ街ノ被害ノ最モ主ナルモノナリ其一例第三十圖ニ示スガ如シ即前面壁ハ隅ノ部ニ於テ多少ノ破壊ヲ伴フテ先ツ側面ト全ク離レ壁面ニ多少ノ傾ラナシ中央出入口両側ノ煉瓦柱ハ上部下部或ハ腰部等ニ於テ挫折シ出入口歪ラ生ジ帽多少脫出シテ龜裂ヲ上方ニ及ボシ壁全體甚シク危險ノ狀態ニアリ第二十八圖ハ又他ノ例ニシテ壁體ハ隅ニミ煉瓦積ヲ施シテ他ハ土壙積煉瓦張リナルモノ隅ニ於テ烈シク割レ

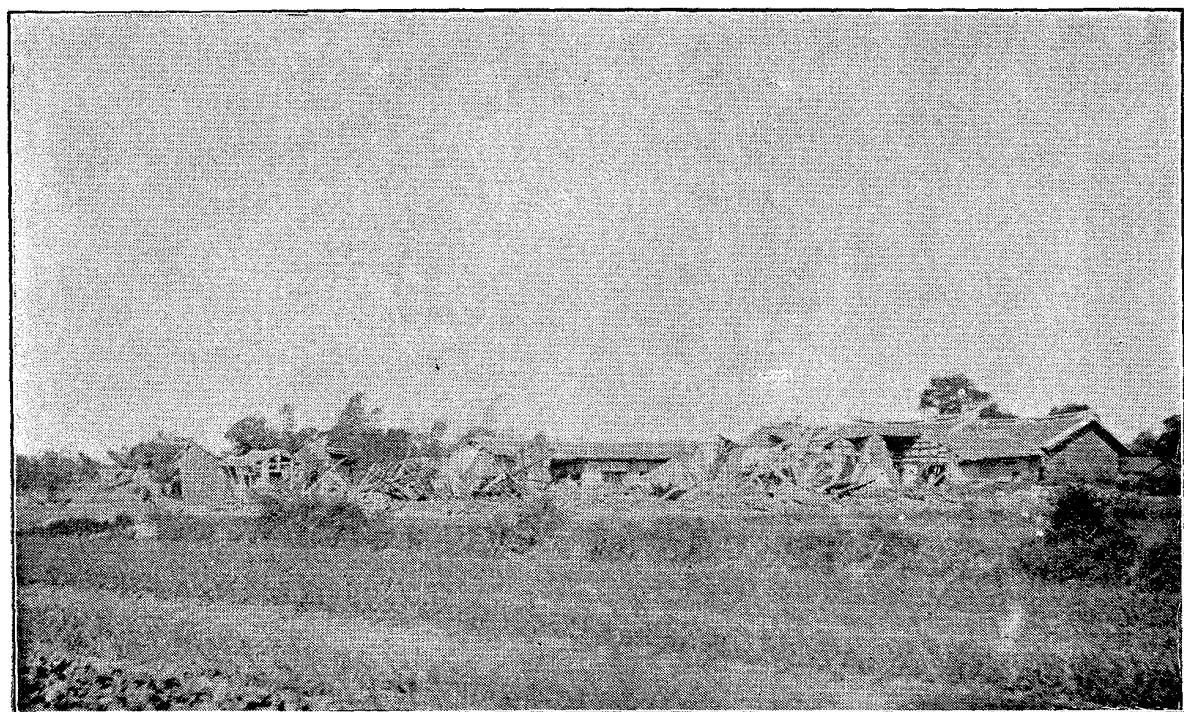
景全院書雲登港新 (二第)

シテ前面木造リナリ圖ノ細キ線ハ凡テ木造トス土壙積ノ「モルタル」ハ全ク泥ニシテ石灰ヲ認メズ煉瓦積「モルタル」ニハ二種アリ創立當時ノ部ノハ泥ニ多少ノ石灰ヲ混ジタルモノニシテ後ニ修繕セルモノハ全ク泥ノミノ如シ木材ニハ白蟻ノ跡甚ダ多ク柱ニ於テ殊ニ烈シキヲ見ル
被害ノ全景寫真第二ノ如ク殆ド舊觀ヲ知ル、カラズ前面ノ門ヲ列セル一側ト之ニ隣ル東側ノ大部トハ全ク崩潰ニ歸シテ殘ル所ナシ講堂ハ後側ト左右側ノ一部トヲ残セルノミニシテ屋根ハ母屋ト共ニ墜落シ柱ハ或ハ折レ或ハ倒レ又ハ墜落ノ屋根上ニ飛ビ出セリ講堂ノ背後ノ一棟ハ（寫真第三）著シク東方ニ傾キ將ニ倒レントス東側ノ木造間仕切（寫真第四）ハ中央ノ貫通レル點ニ於テ柱ハ悉ク挫折ス此挫折セル接手ヲ驗スルニ白蟻食ノ跡歷々トシテ木質ノ存セルモノハ宛モ細キ數條ノ筋ノ如ク些々タリ寫真第五ハ前面小門ノ僅ニ殘レルモノヲ示シ第六ハ後口側面瓦張壁龜裂ヲ示ス

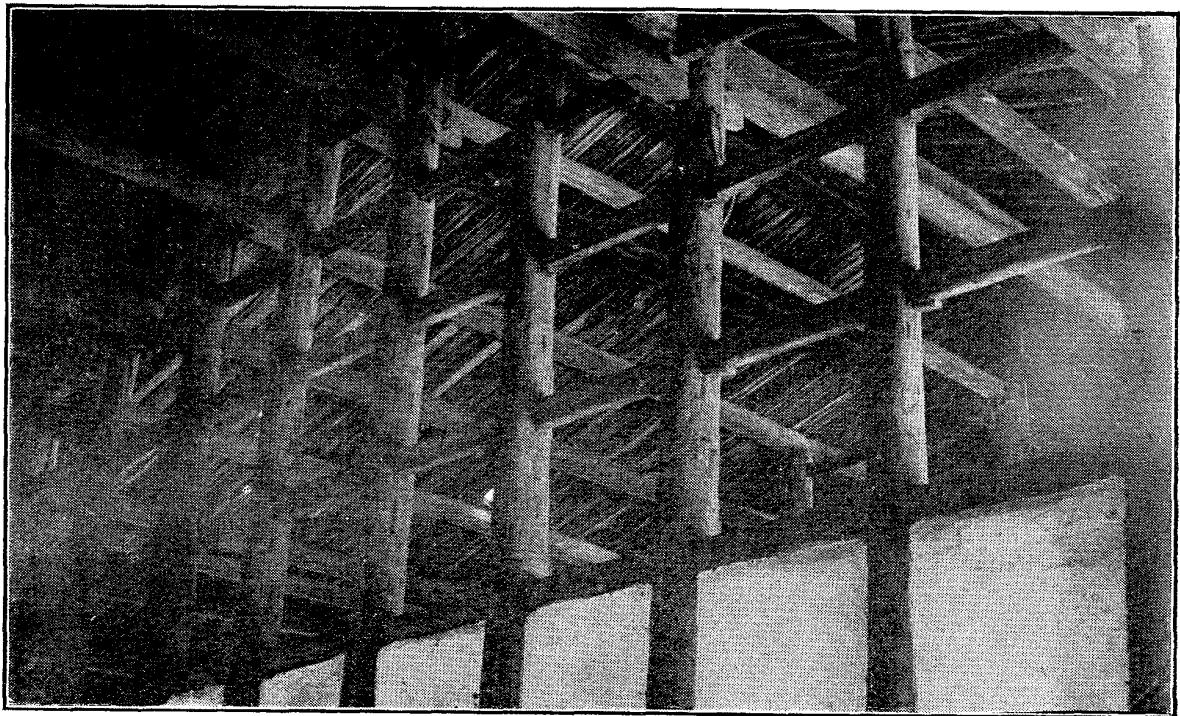
例ノ組木壁倉舊港新（九第）

其ノ裏ニ一屋アリ同ジク昔時ノ鹽倉ニシテ今之ヲ教室ニ用フ構造ハ前者ト全ク異リ非常ニ堅牢ナル木造板張ニシテ「プラン」第十九圖ノ如ク凡テ一尺九寸間ニ徑六寸程ノ木柱ヲ立テ貫ヲ通シテ壁體トナス柱ハ地下凡ソニ二尺ニ於テ礎石ノ上ニ立ツト云フ（嘗テ堀リ試ミタル支廳長ノ言）柱ハ屋根裏ニ於テ貫ヲ通ズルコト縱横ニシテ寫眞第九ノ如ク貫ト柱トノ接手ニハ悉ク楔ヲ固ク打チ込ミタリ構造既ニ斯ノ如クナルガ故ニ壁體ニ些ノ歪ヲモ呈セズ加フルニ此建物ニ限リテ白蟻ノ蠶食ヲ認メズ（是或ハ鹽分ノ浸透セルガ爲メカ）シテ接手確實ナルガ故ニ數多ノ貫ト柱トノ接手ノ堅實ハ恰モ筋違ノ作用ヲナスニ充分ナリシモノ、如ク壁體トシテハ一ノ損傷ヲ認メズ頗ル味フベキモノ、一ナリ只其屋根ハ例ノ臺灣瓦ナルガ故ニ其ノ一部ノ瓦動搖ノ止ムナキアリキ

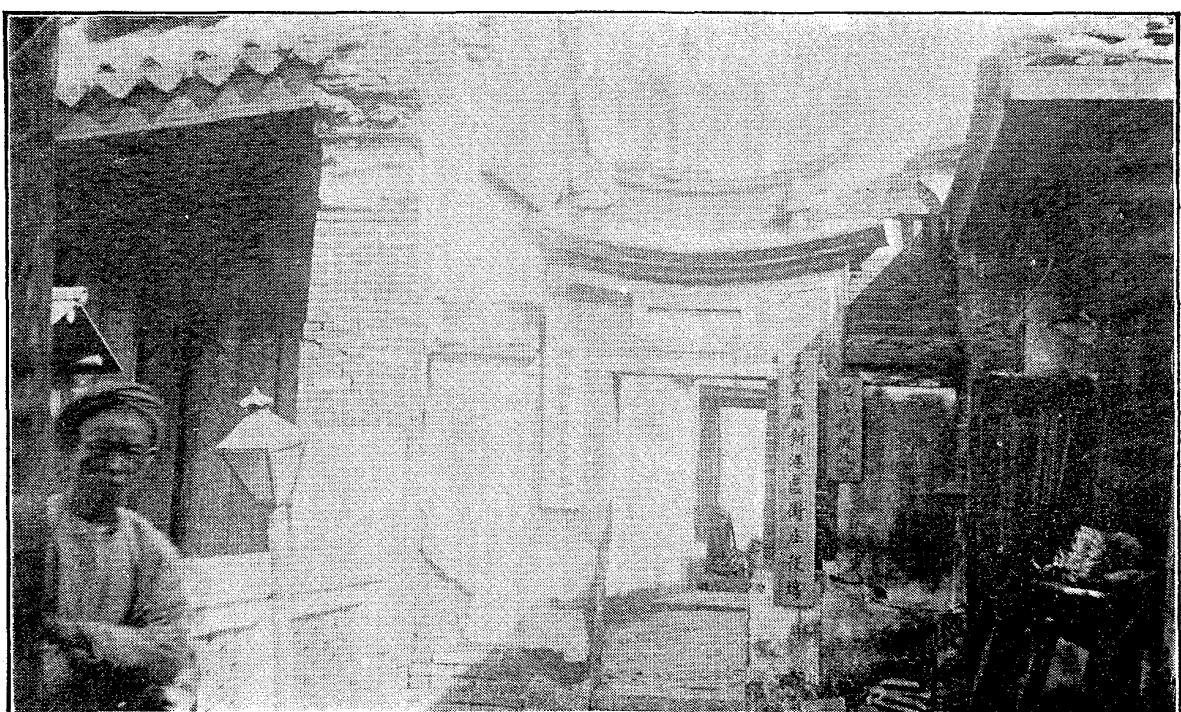
害 被 門 側 廟 祖 媽 港 新 (二十第)

小門、多少留意ニ值スルモノナリ寫眞第十二及ビ第二十二圖ハ其ノ破壊狀態ヲ示ス構造ハ圖ニ記セルガ如ク腰部ニ煉瓦積ヲ施シ其上ニ土塊ヲ重チ出入口左右ニ煉瓦柱ヲ建テ其上ニ花崗石ノ帽ヲ置キ更ニ煉瓦積ヲ施セルモノナリ而シテ出入口上部ハ帽石ト共ニ凡ソ一寸五分程東方ニ移動シ東方ノ煉瓦柱ハ腰ノ部ニテ切レテ又著シク東方ニ滑リ從テ之ニ連ル壁ヲモ破

壊セリ又西方大門ニ連ル部ニ於テハ大門ノ煉瓦壁ヲ碎キ延ヒテ大門壁端ニ著シク龜裂ヲ生ゼリ煉瓦柱及ビ帽石ノ移動ヲ考フルニ是等ハ決シテ自己ノ重量ヨリ生ズル横力ニ由リテ起リシモノニアラズ蓋シ自己ノ重量ヨリノミ生ズル横力ニ由リテハ其ノ震力係數ガ其ノ移動面ノ摩擦率ヲ超ユルニアラズンバ移動ノ現象ヲ起スベキ理アラズ（尤モ大ナル震動ガ連續的ニ數回加ハリタル場合ハ此ノ限リニアラザルベシ）即煉瓦ト煉瓦、若クハ石ト煉瓦トノ接觸ニ對シテハ少クモ三分一以上震力係數ノ加ハルアラズンバ移動ナカルベシ此ノ故ニ此ノ小門ニ於ケル移動ハ全ク其西方ノ大門壁ノ動搖ニ由リテ突動ヲ受ケタルノ結果ナラザルベカラズ

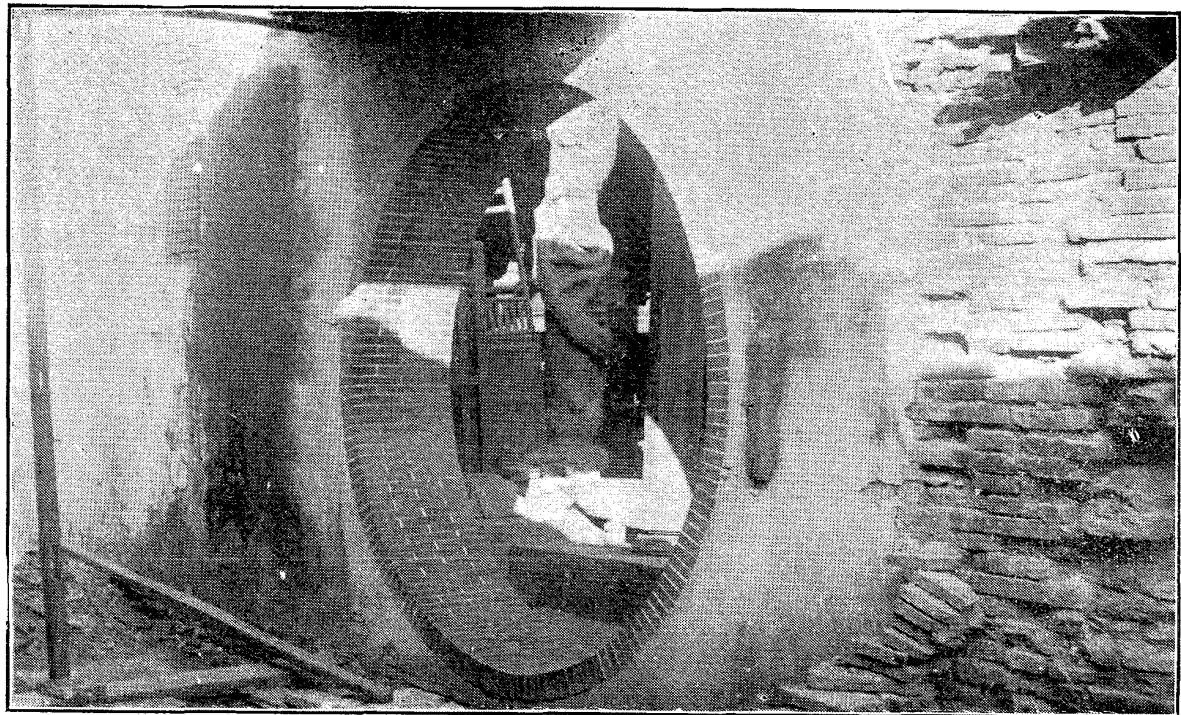
新港媽祖廟圓形入人口（三十第）

圓形出入口、第二十圖ニ示スガ如ク中庭ノ左右ニ圓形ノ出入口アリ大サ第二十三圖ニ示スガ如ク内徑七尺一寸二分ニシテ小形煉瓦半枚ノ迫持ヲ重チタルモノナリ其龜裂ノ様寫眞第十三ニ見ルガ如シ此種ノ出入口ハ先キニ嘉義衛戌病院ニ於テ之ヲ見後又大甫林ニ於テ之ニ會セルコトアリシモ共ニ一ノ龜裂ダモ認メザリシガ獨リ此ノ媽想宮ニ於テ之ヲ見タリ即チ最頂ト及ビ中央二點ト都合三ヶ所ニ於テ龜裂ヲ呈ス要スルニ是等少數ノ例ニ於テハ此種ノ出入口ハ被害殆ド小ニシテ普通ノ迫持ノ破壊セルニ比シテ甚ダ異様ノ感アルナリ

細說ニ於テ述ベタルガ如ク余ハ新港媽想宮ニ於テ二個、大甫林ノ廟ニ於テ一個、嘉義衛戌病院ニ於テ一個ノ丸形出入口ヲ見タリ而シテ是等ハ凡テ殆ド被害ナシト云フモ可ナルベク只媽想宮ニ於ケルモノニ微カナル龜裂ノ生ゼルアリシニ過ギズ一方テ普通ノ迫持ヲ見ルニ同ジク媽想宮ニ於テ及ビ打貓慶誠宮廟ニ持於テ共ニ半バ墜落ニ歸セリ是等ノ事實ヲ思フトキハ圓形ニ積ミタルモノハ普通ノ迫持ニ比シテ何等カ在スルナキヤヲ疑フ、然レトモ又其圓形出入口ヲ有スル壁體

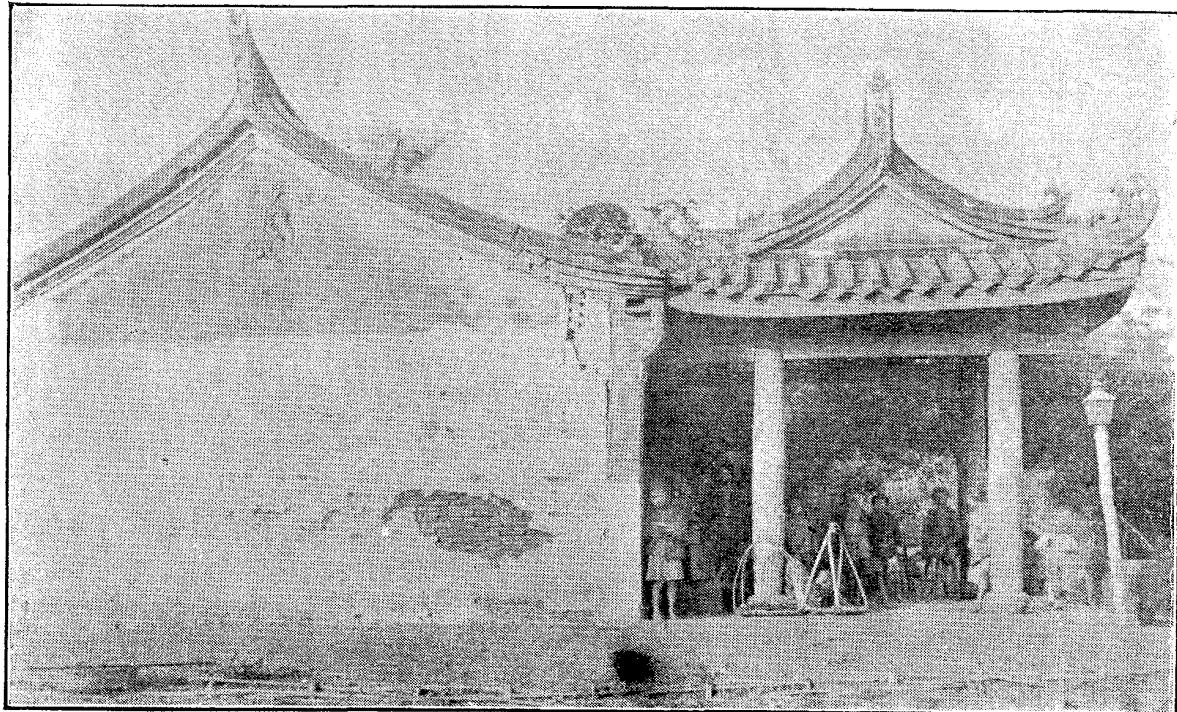
害被點續接ノト拜向ト殿本廟德福港新 (五十第)

配置横造前者ノ如クシテ而シテ前面ニ木柱ヲ以テ支エタル向拜アリ而シテ向拜ト本殿トハ向拜ノ桁及ビ頭貫ト本殿ノ桁トノ接續ヲ以テ連結シタリ此ノ廟ハ全體トシテ前者ノ如ク崩壊セザリシハ或ハ震動方向ノ前者ハ左右ニ受ケ是ハ前後ニ受ケタルニ基因スルモノニアラザルナキカ而シテ向拜ハ本殿ニ連結セルガ故ニ倒ル、ニ至ラザリシト雖トモ本殿ノ壁ハ爲メニ其連結點ニ於テ破壊スルノ止ムナキニ出デタリ

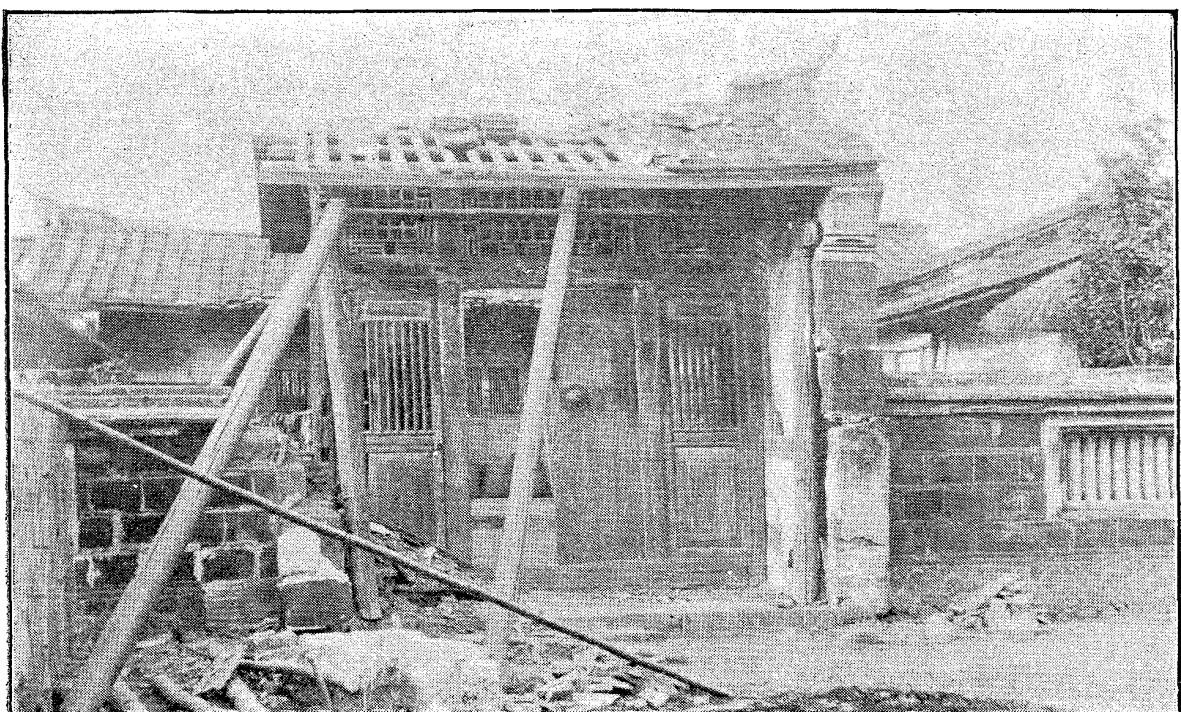
害被門家農猫打（三十二第）

注意ヲ拂フベキ農家門アリ形圖ノ如ク丸柱六本ヲ以テ主體トナシAAナル左右ノ檻壁ニ連ル、檻壁ハ高サ四尺許ノ土塙積瓦張リナリ其前面BBニ煉瓦積、漆喰化粧ノ柱形ヲ附シテ外觀ヲ修飾ス而シテ柱形ハ檻壁ノ上ニ高ク延ビ屋根ニ達ス破潰ノ有様寫眞第二十二及ビ二十三ニ見ルガ如ク左方ノ柱形ハ全ク崩潰ニ歸シテ破壊狀態明ナラズト雖モ右方ハ破壊ノマ、倒ル、ニ至ラズ之ヲ見ルニ中央(檻壁ノ笠ノ取り付ケ)ニ於テ二ヶ所ノ挫折ヲ來シ三段トナリ上段ノ下端少シク北方ニ移動シ下段ノ上端南方ニ離ル蓋シ柱形ハ上端ニ於テ屋根ニ連結セル

ガ故ニ自由ニ轉倒スル能ハズシテ檻壁上端ニ於テ移動シ又牆壁面ニ付スル所ハ牆壁ノ振動ニ伴フテ前方ニ動搖シ上部トノ連絡ヲ斷タシメラレタルモノナルベシ

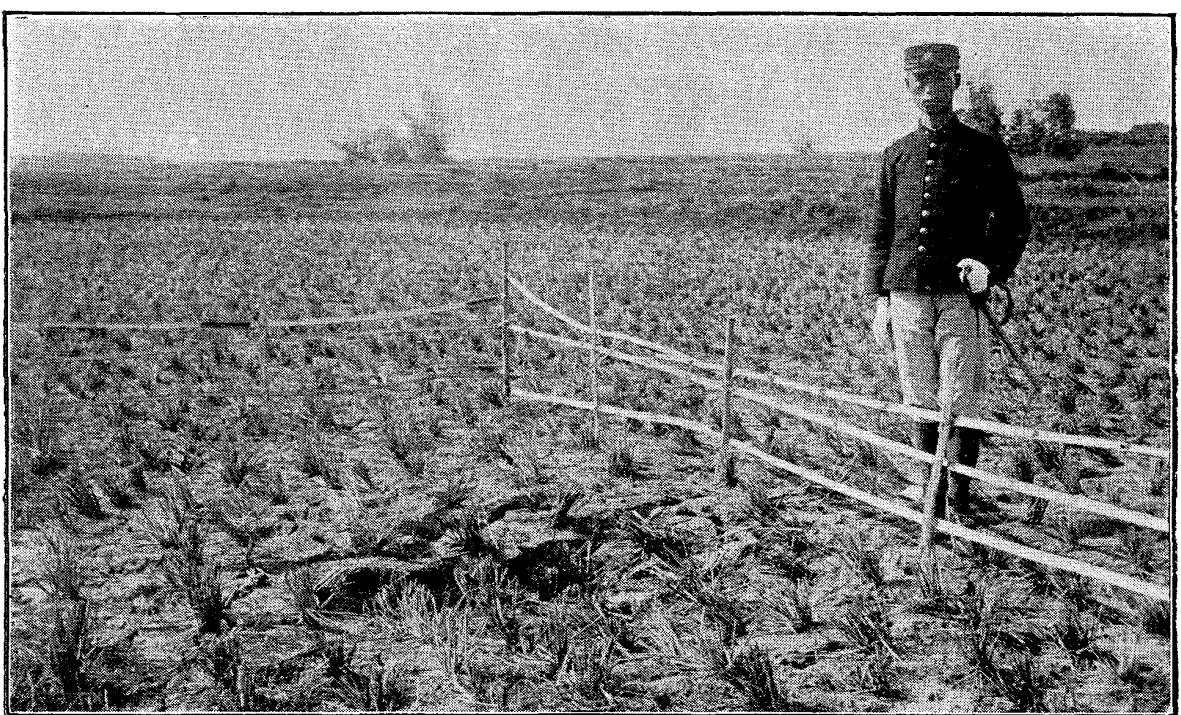
沒 陷 面 地 庄 尾 潭 (六十二第)

新港ノ南里餘ニ位スル村落ニシテ庄ノ中央ニ一沼アリ稱シテ月眉潭ト云フ潭ノ周及ビ田甫中ニ龜裂ヲ生ジ當時噴水セルモノ數箇所アリ(略圖)噴水ハ震動後約二時間ニ亘レリト云フ又一箇所ノ小陥沒アリ(寫眞第二十六)蓋シ是等ノ現象ハ此地ガ特ニ震度ノ大ナルアリシニ由ルニアラザルベク其沿地ニシテ地質ノ粗ナルニ基因スルモノナルベシ震度ヲ考フルニ或ハ新港ニ比スベカラソカ戸數二百五十三個ニシテ家屋ノ全潰三十

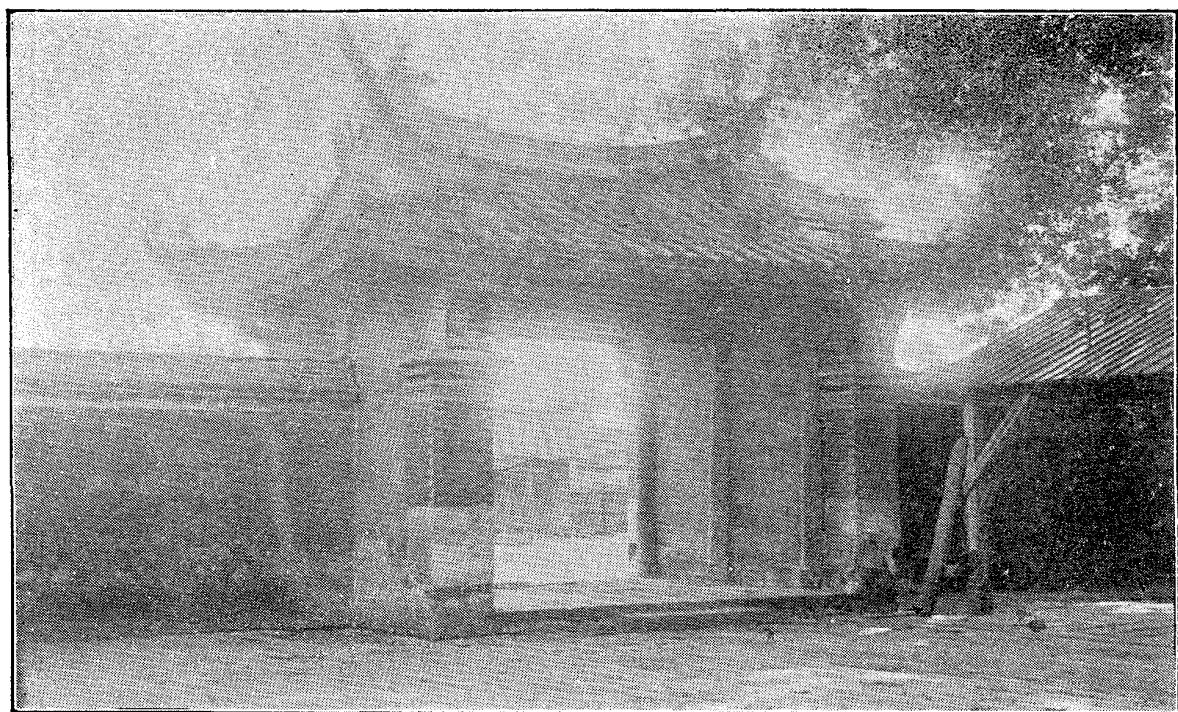
嘉義街聖廟(現守備隊陸軍時ノ現時)内義路 (第一十三第)

ノ事實ハ如何ニ善ク些細ノ弱所ヲ網羅シテ破壊ヲ敢テスルモノナルカラ示スモノ、如シ
大成門外芝生ノ左右ニ門アリ一ヲ義路(第十六圖及ビ寫真第三十一)ト云ヒ他ヲ禮門(寫真第三十二)ト云フ此二門全ク同構造ニシテ而シテ又殆ド同様ノ破壊ヲナス即圖及ビ寫真ニ見ルガ如ク六本ノ木柱ヲ以テ屋根ヲ支エ左右ニ二尺厚ノ煉瓦壁ヲ附ス而シテ煉瓦壁ノ中央ニ於テ之ニ芋繼キニ交叉スル他ノ煉瓦屏アリ而シテ門ノ壁體ハ左右ノ屏ノ接合部ニ於テ破ラレ内ニ於テ茲ニ附着セル木柱ハ上部貫ノ通ゼル點ニ於テ折レ内方ニ凡ソ五寸程飛び出セリ此ノ事實ニ關シテハ特論ニ於テ少シク述ブル所アリ
