○大阪地方震害調査報告

明治三十二年三月八日大阪地方ノ震害調査ヲ命セラレ翌九日
神戸ヨリ大阪府下ヘ出張シ同十二日調査ヲ終ヘ歸神ス

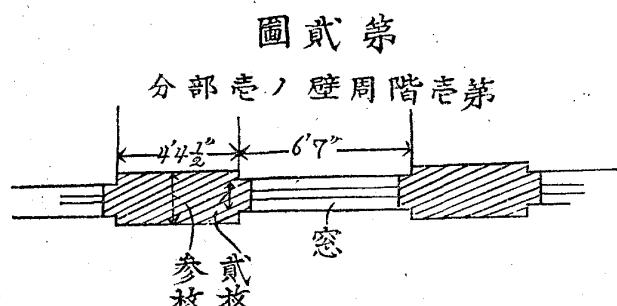
第一圖ハ第二工場ノ平面ニシテ

其建坪壹千坪ト稱ス周圍ノ屋壁ノ厚ハ第一階ニ於テ煉瓦石三枚

ハ前後ニ於テ貳枚半アリ但窓際スルヲ以テ第壹階ハ貳枚第貳階ハ壹枚半ナリ(第一圖)此工場ハ

間仕切壁ノ迫持上ト周壁ノ窓際

ニ少シ宛ノ罅裂ヲ生シタリ所員ノ言フ所ニ依レハ此中ノ幾分

ハ今回ノ地震前ニ生シ或部分ハ震後ニ見レタリト又貳階ノ小

屋隅梁少シク位置ノ變動シタルモノアリ同シク今回ノ地震ニ基クト云フ以テ本工場ハ震動隨分烈シカリシカヲ察スベシ但

營業ノ都合ニテ數ヶ月前ヨリ場内機械ノ運轉ヲ停メ一人ノ操業者ナク爲ニ震時恐慌ノ危險ヲ免カレタルハ幸ト云アベシ本工場ハ兩階共ニ床面水平ナラスシテ不同ノ傾斜アリ或ル部分ノ如キハ常床面ヨリ低下セルコ一尺餘ニ達ス故ニ館内ニ配列セル紡績機械ノ表面ニ一定ノ水平ヲ保タシムル方法トシテ

其低キ床ノ上ニハ別ニ床ヲ増設シ更ニ機械ノ脚下ニ諸物ヲ添ヘタリ所員ハ言フ此床面ノ不同ハ改築後ノ出來事ニシテ蓋シ基礎ノ沈降不同ニ基ク而シテ其低床ハ漸次低下ノ加ハルヲ覺ニト唯怪シムヘキハ斯クマテ内部ニ異狀ヲ呈スルニ拘ハラス又鐵柱ノ沈下ノミトハ思ハレサルニ外壁ニ於テ是ト指スペキ沈降不平均ノ痕ヲ認メ難キト是ナリ何ニセヨ沈降ノ增加果シテ事實ナラハ土ノ支承力ガ上量ト權衡ヲ得ルマテハ沈降ノ繼續ヲ免カレサルベク從ア地震ノ都度本工場ニ影響スル所完全ナル建物ト異ナルモノアラン頗ル研究ヲ要スルモノト云フベシ

設ニシテ元ト三階建ナリシカ翌二十四年ノ震災ニ殆ント三階ノ全部崩壊シ大ヒニ貳階ヲモ損傷シタルニ依リ翌二十五年之修築スルニ當リ前跌ニ鑑ミ將來ノ安全ヲ期シ「プラン」ハ原形ノ儘ナカラ之ヲ二階建ニ改メ工學士横河民輔氏ノ設計監督ヲ以テ第壹階ト第貳階ヘ通シテ煉瓦壁ノ内側ニ接シ貳階梁下及ヒ小屋梁下ニ約六寸角ノ木柱ヲ建テ此柱ト原設計ノ中間ノ鑄鐵柱トニ依リ能ク床組及ヒ小屋組ヲ支持セシメ全館ノ安危ハ深ク煉瓦壁ニ賴ラサルノ構造トナシタリ蓋シ大阪府下ノ紡績工場ニ耐震的構造ヲ施シタル

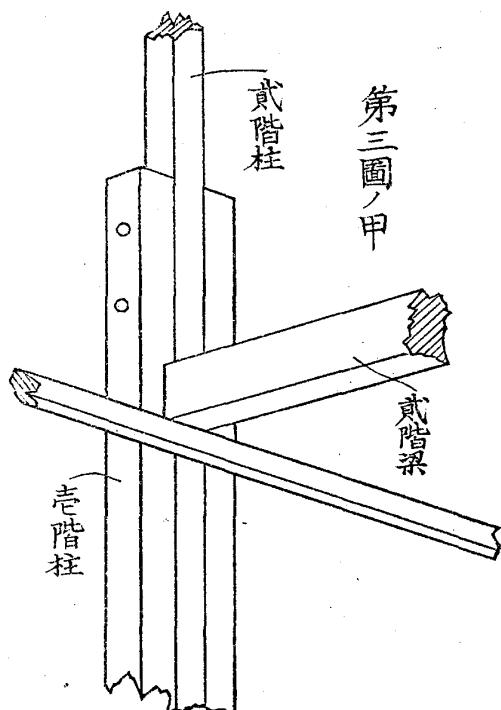
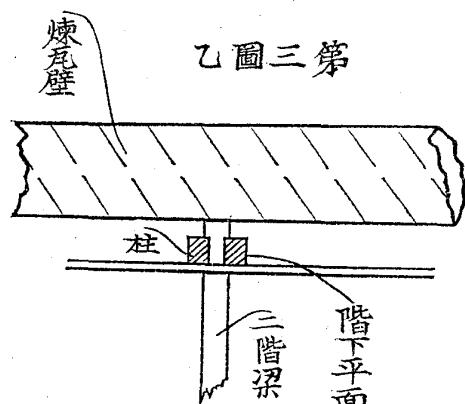
第三圖ノ甲

南區難波ノ河岸ニ一大紡績工場アリ之ヲ攝津紡績會社トス工場ハ三棟アリ皆煉化石造ニシテ中壹棟ハ梁間百五尺桁行四十四尺壹棟ハ梁間百八尺桁行二百五十五尺共ニ貳階建ニシテ新浪華紡績所ノ如ク煉瓦壁ノ内側ニ於テ梁下ニ木柱ヲ建タル構造ナリ第三圖ハ其一棟ノ柱建法ヲ示ス（新浪華紡績所柱建法モ亦此圖ノ如シ）

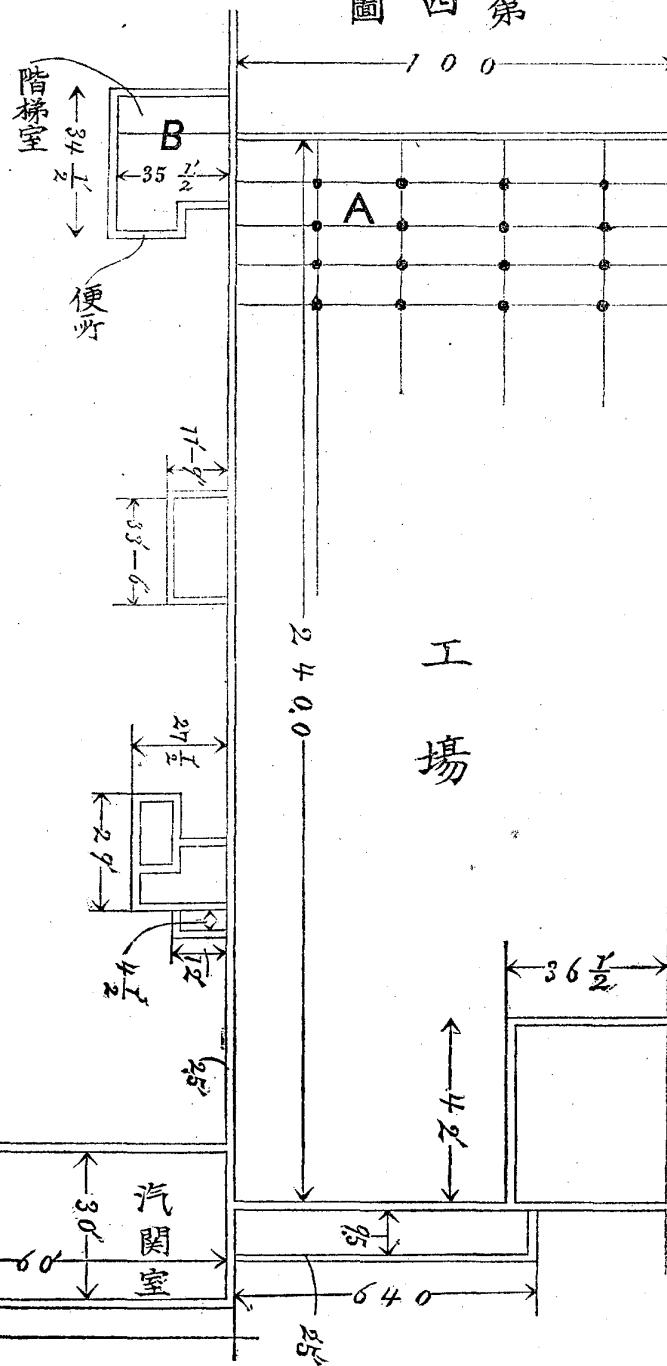
第 四 圖

本工場ハ去二十四年強震ノ際ニ鐵床組ノ煉瓦追持所々脱ケ出シ屋壁モ亦多少ノ縫裂ヲ免カレズ殊ニ階梯際ハ比較的被害ノ最モ大ナリシ所ト覺ニ又屋根ノアスフハルト敷ハ震時數ヶ所

キハ屋根ノ「アスフハルト」敷前回ヨリモ少シク破レテ水ヲ漏

シ階梯室ニ近キ廣間ノ屋壁ニ亦少シク縫裂ヲ見ルノミ所員曰

ク本工場ノ基礎ハ長貳間半ノ抗打ニシテ其過半ハ洋風抗打機械ヲ用ヒ重キ鐵錘ヲ高所ヨリ

墜下シ杭ノ打入ヲ十分ニシタルモ階梯室ノ邊ハ(第四圖ノ

A B部分)他ノ簡畧ナル機械

ヲ用ヒ杭ノ打込ミ思フニ任カセサリシ其入ノ深カラザリシ

爲ニヤ前回ノ地震ニ被害大ナリシ所今回亦震害ヲ見ルニ至

レリト蓋シ大小建物ノ接スル者ハ往々其接續部分若クハ之ニ近キ部分ニ於テ震害ヲ免レ

難キニ況シヤ其部分ニ當ル基礎ノ不十分ト云フニ於テナラ

全館中先ツ震害ヲ蒙ルハ固ヨリ其所ナラン

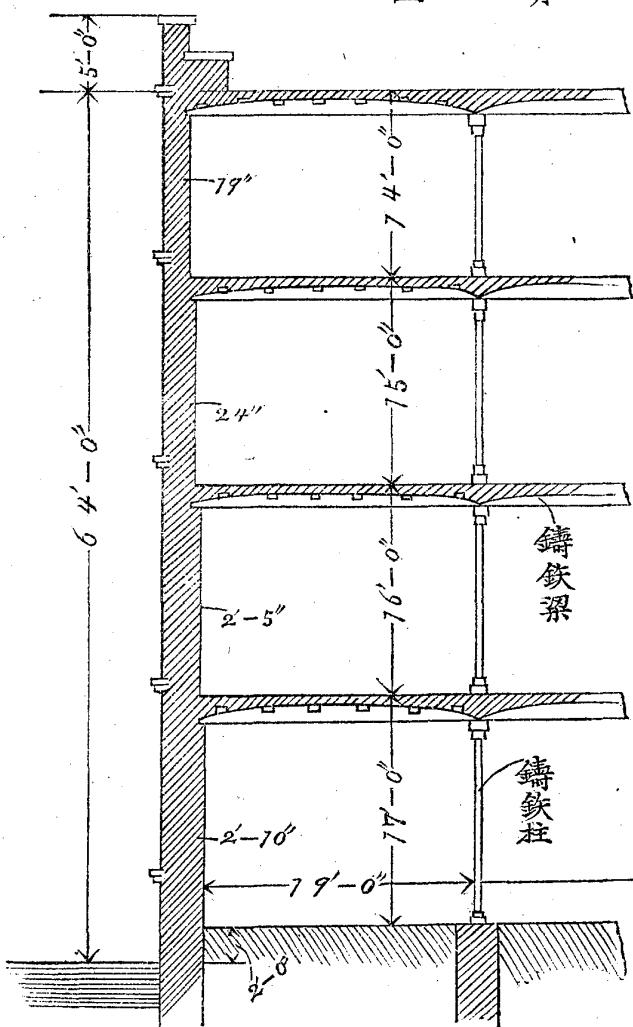
第五圖 第

リ更ニ床板ヲ設ク屋根ハ右同様ノ床組上ニ「アスファルト」ヲ塗リ之ニ水ヲ湛ヘテ其乾燥鱗裂ヲ防キ（第五圖第六圖第七圖第八圖）階梯ハ鑄鐵ノ側板ヲ煉化石ニ沿フテ取設ケ之レヨリ

階ハ煉化石三枚半第貳階ハ同三枚第三階ハ同貳枚半第四階ハ同貳枚ニシテ床組ハ梁間ヲ横斷シテ鑄鐵大梁ヲ鐵柱毎ニ架シレンジニ煉化ノ半枚迫持ヲ掛ク上ニ「コンクリート」層ヲ作

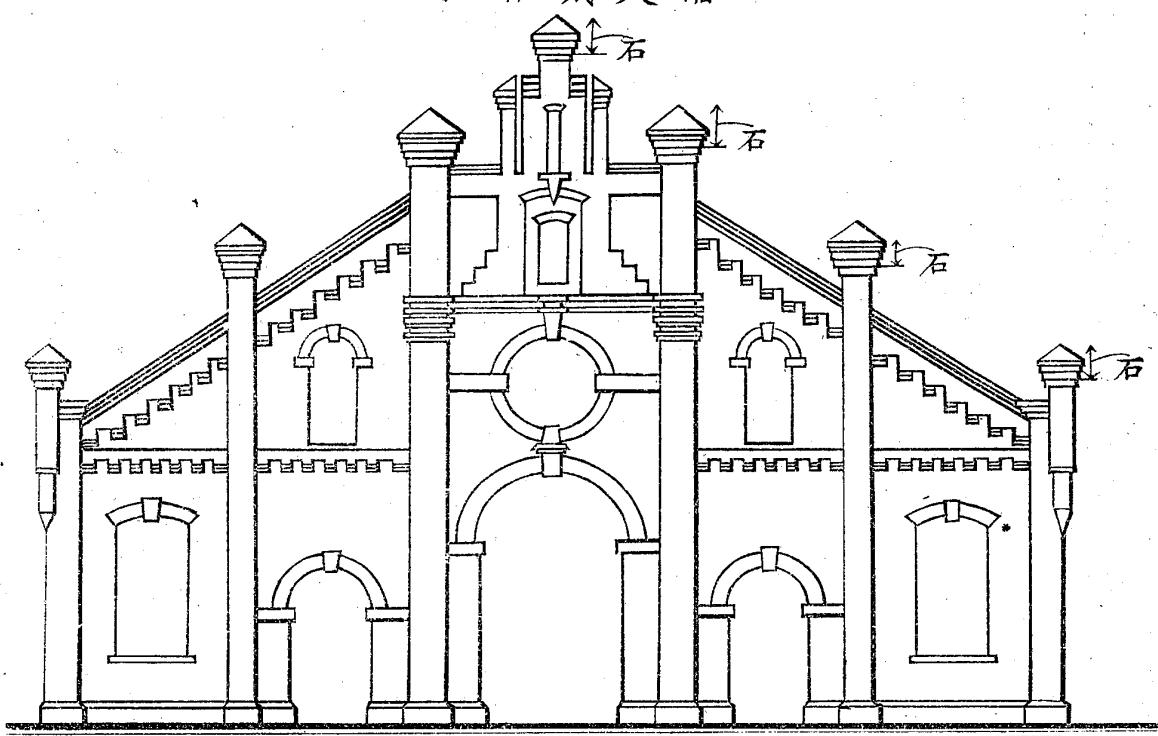
第九圖 今百尺縮尺

舊電氣分銅場ハ其兩翼ノ屋根ヲ切妻造リトシ第九圖ノ如ク煉化石ノ控柱ヲ切妻上マテ積登ラセ中央亦之ニ準シテ高ク煉化石ヲ裝飾柱様ニ積上ケ各頂部ニハ割合ニ大ナル笠石ヲ載カシメタリ明治二十四年後建築セル所ト云フ此煉化石柱ノ屋根上ニ出テタル部分ハ所員ノ常ニ震害ヲ懸念シタル所ナルガ果然今回ノ強震ハ之ニ劇

甚ノ搖動ヲ與ヘ笠石浮動シテ殆ント抛下サレントシ見ル者大ニ寒心セリト云フ今少シク震度ノ加ハルアラベ多分墜石ノ害ヲ免カレザリシナラン形體ノ良カラザル頭部ノ過大ナル相待テ此危險ヲ招キタルモノナリ工場ノ如キ實用ヲ專一トスル建物ニ在テハ是等ノ裝飾的附加物ハ真ニ有害無益ト云フベシ本所ニハ高三十餘尺ノ煉化石造貳階建アリ曾テ二階窓迫持ヨリ蛇腺ニ通ジテ頗ル危險ナル鱗裂アリシガ幸ニ數ヶ月前之ヲ修理セルニ依リ震害ヲ免レシモ軒高僅ニ貳拾尺ノ煉化石造平家ノ外壁ヨリ高約三尺軒上ニ積出テタル長方形ノ煙突ハ其附際タル軒蛇腹ニ鱗裂ノ存セル爲ニ震動ニ堪ユル能ハズシテ其局部ヨリ屋外ニ墜落セリ

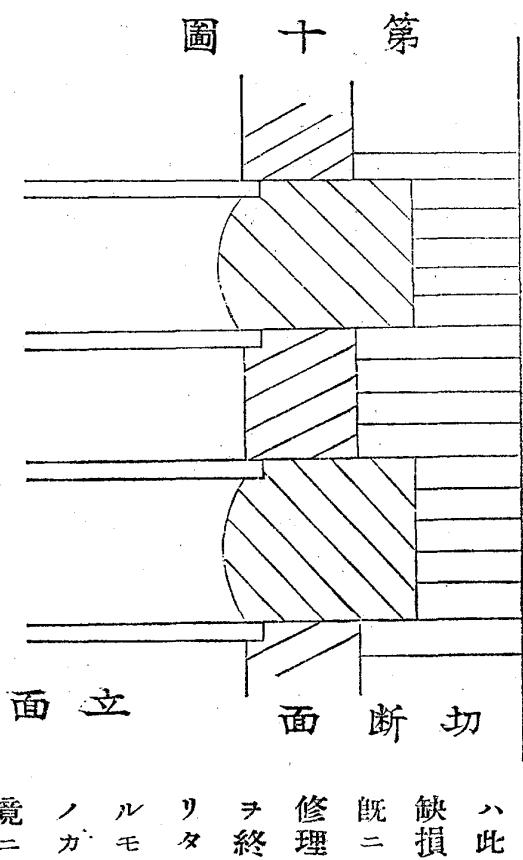
大溜ノ周壁ハ石積ヲ合セ最上部ニテ煉瓦貳枚厚軒高三十八尺ト覺ニ而シテ石積ハ高壹尺壹寸餘ト約九寸トノ高低貳層ヲ互ヒ違ヒニ重ネ二層ノ組合セハ層々煉瓦ノ段數ニ從テ出入セシメタルノミニシテ(第十圖)別ニ鐵だぼ、ちきり等ハ用ヒズト云フ蓋シ尋常ノ構造ナリ然レドモ軒蛇腹ハ重量ノ輕減ヲ慮リテ之ヲ木造トセリ又「モルタル」ハ石積ノ分特ニ配合ヲ良クシ體積ニテセメント貳分石灰壹分砂三分ヲ用ヒタリト云フ

今回ノ地震ハ此邊ノ土地ニ在テモ頗ル劇動ヲ感シタルモ此石

造建物ニシテ一ノ震害ナク唯低キ平家ノ廊下石迫持ノ目地薄キニ失スル所石角少シク缺損セルノミト云フ本員本場巡覽ノ

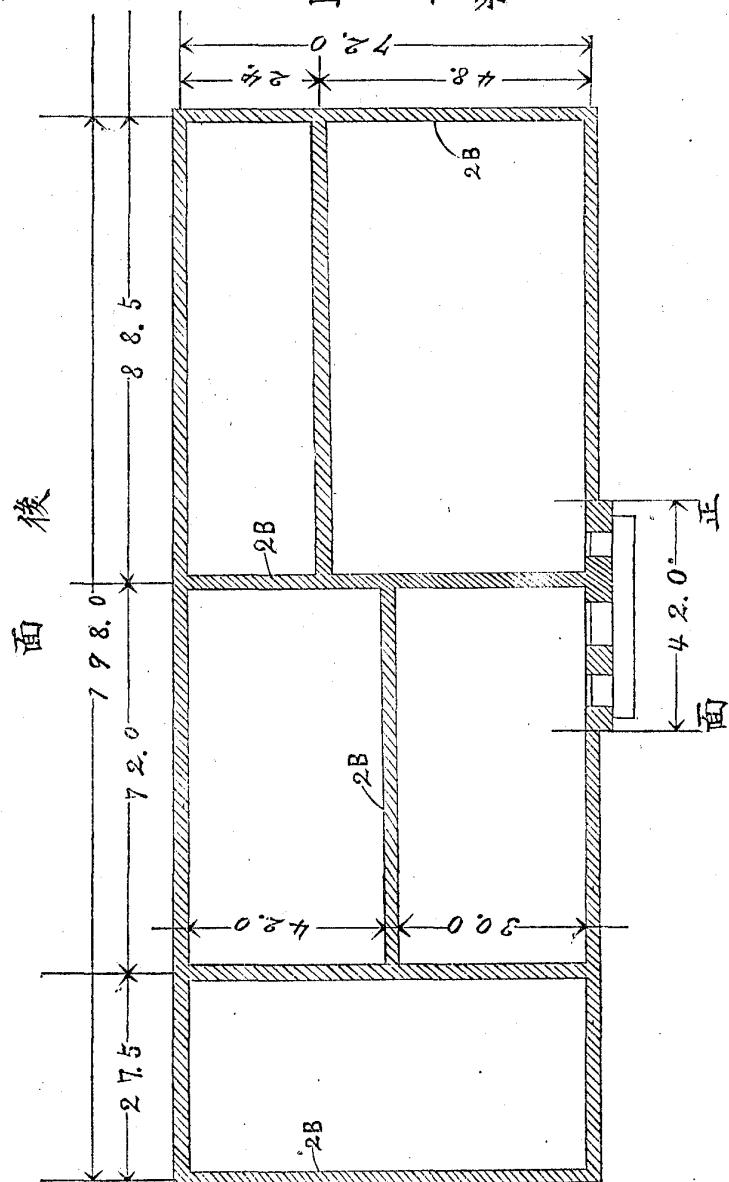
第一圖

第十一圖及ヒ第十二圖ハ唧筒所ノ平面及切斷面ナリ此建物ハ今回ノ地震ヨリ屋壁所々ニ少カラザル鱗裂ヲ生ジ漸々增大ノ傾向アリタル由ニテ其太甚タシキ部分ニハ鐵板ヲ當テ「ボルト」締トシテ之ヲ防ギタリ屋壁既ニ此ノ如キ有様ナレバ從テ或ル部分ノ小屋組ハ側壁ヲ突キ出サントスルノ状態アリ此

ノ如キ所ニハ壁際ニ於テ木柱ヲ梁下ニ建テ更ニ柱ト梁ノ間ニ
方杖ヲ入レ之ヲ「ボールト」締トシテ小屋組ヲ支ヘタリ然レド
モ小屋組ノ異状ハ自ラ外部ニ見ハレ屋根ハ棟通リニ蜿蜒波狀

チナセリ幸ヒニ今回ノ地震ハ震度大ナラザリシト本館「プラ
ン」ノ簡單ニシテ出入屈曲ナキモ原因トナリテ震害割合ニ少
ク小屋組ニ在テハ枘ノ少シク驅ケ出シタルト切妻ノ内面ニ接
スル半小屋組壹組其乘ル所ノ煉瓦壁ヲ少シク外レ出テタルト

ヨリ高キコト實ニ拾貳尺五寸ナリシ然ルニ竣工後屋壁所々ニ罅裂ヲ生ゼルト殊ニ後壁ハ漸々外ニ孕ミ出セルヲ以テ水道事務所ハ曾テ山口日本會委員ニ之カ防遏法ヲ問ヒ同委員ノ考案ニ因リ後壁ヨリ拾尺ヲ離レテ高七尺ノ石垣ヲ築キ此中ニ埋土ヲナセリ現在ノ後側地平即チ是レナリ此盛土一時ハ全桁行ノ半バダケニ之ヲ試シタルガ其殘部モ頗ル懸念ナルヲ以テ近時ニ至リ入口壹ヶ所ノ路ヲ遺コシ竟ニ之ヲ以テ後側ノ全部ヲ掩ヒタルモノト云フ本館ノ現狀ハ此屋壁孕ミ出シ防壓法ノ今回ノ地震ニ對シ大ニ効力アリタルヲ認ムルニ足ル

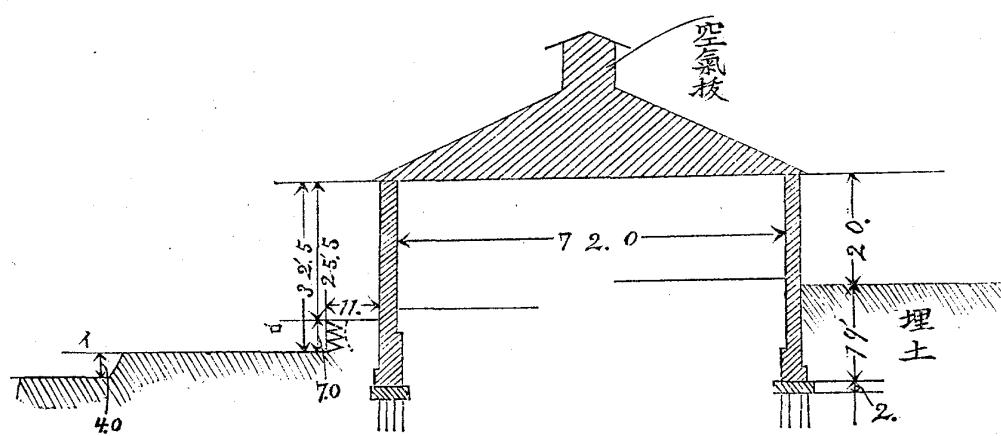
第二圖

煉瓦ノ周壁ニ罅裂ノ稍加ハリタル等ニ過キス
本館ハ切斷圖ニ示ス如ク
後側ニ於ケル軒高ハ貳拾

五尺五寸ニシテ前側ヨリ
高キコト五尺五寸ナルガ
最初ハイロ線ヲ後側ノ地

平トシテ建設サレタルモノニシテ軒高三十二尺五寸アリ前側

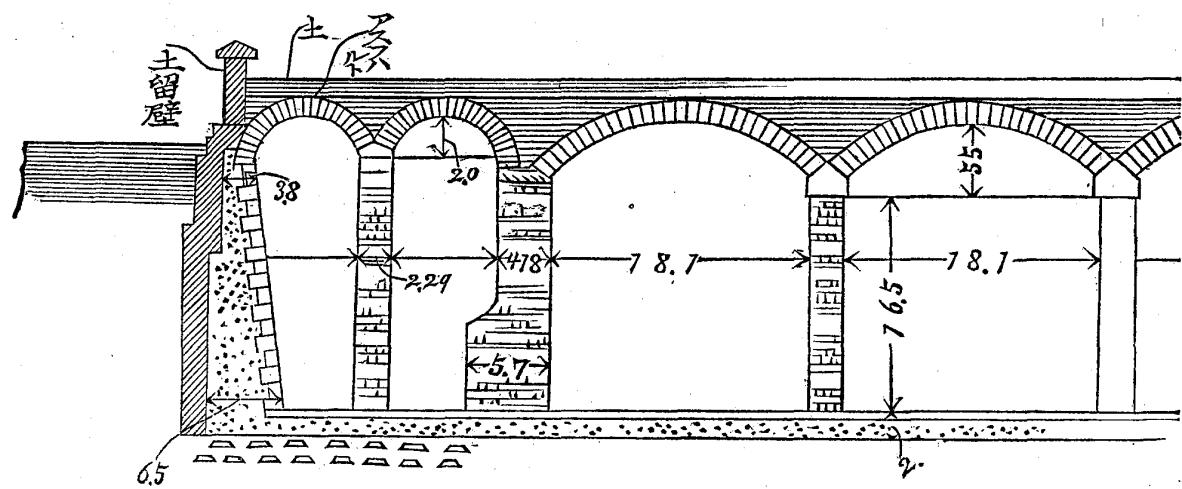
第十三圖

ルモノニシテ長三百尺幅貳尺第十三圖ノ如ク「コンクリート」ト煉化石ト以テ周壁ヲ作リ壁外ニハ幅約十四尺ノ盛土ヲナシ高約十五尺ノ石垣ヲ以テ之ヲ留メ内部ノ間仕切ハ煉化石ヲ以テ之ヲ作り上ニ同ジク煉化石ノ迫持ヲ架シ迫持上ハ厚三分ノ「アスワハルト」敷トシ之ニ土ヲ被ラスコト厚約壹尺此土留シテハ高四尺壹寸餘厚壹枚半ノ煉化石壁ヲ廻ラシタリ

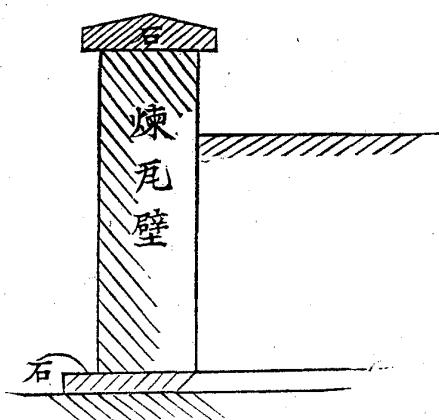
第四十圖

震災ノ結果ハ此土留煉瓦壁ノ所々ニ罅裂ヲ生シ（第十圖第十五圖）中ニハ長ク水平罅裂ヲ見ハシタリ今此震害ヲ案スルニ貯水池内外ノ煉瓦壁ノ震動ハ上ハ覆ヒ土ト土留壁ニ傳播シ而シテ土留壁ハ壁外ニ於テ之ニ抗スルモノナキト其厚少シク足ラザルニ基キタルモノ、如シ然レドモ此地ノ震動ハ他ニ比スレバ案外ニ劇甚ニシテ震時人々地上ニ佇立スル能ハ
