●印度震災地實況調査ノ件

印度「アッサム」地方震災實況調査報告

震災豫防調査會臨時委員 小山友直

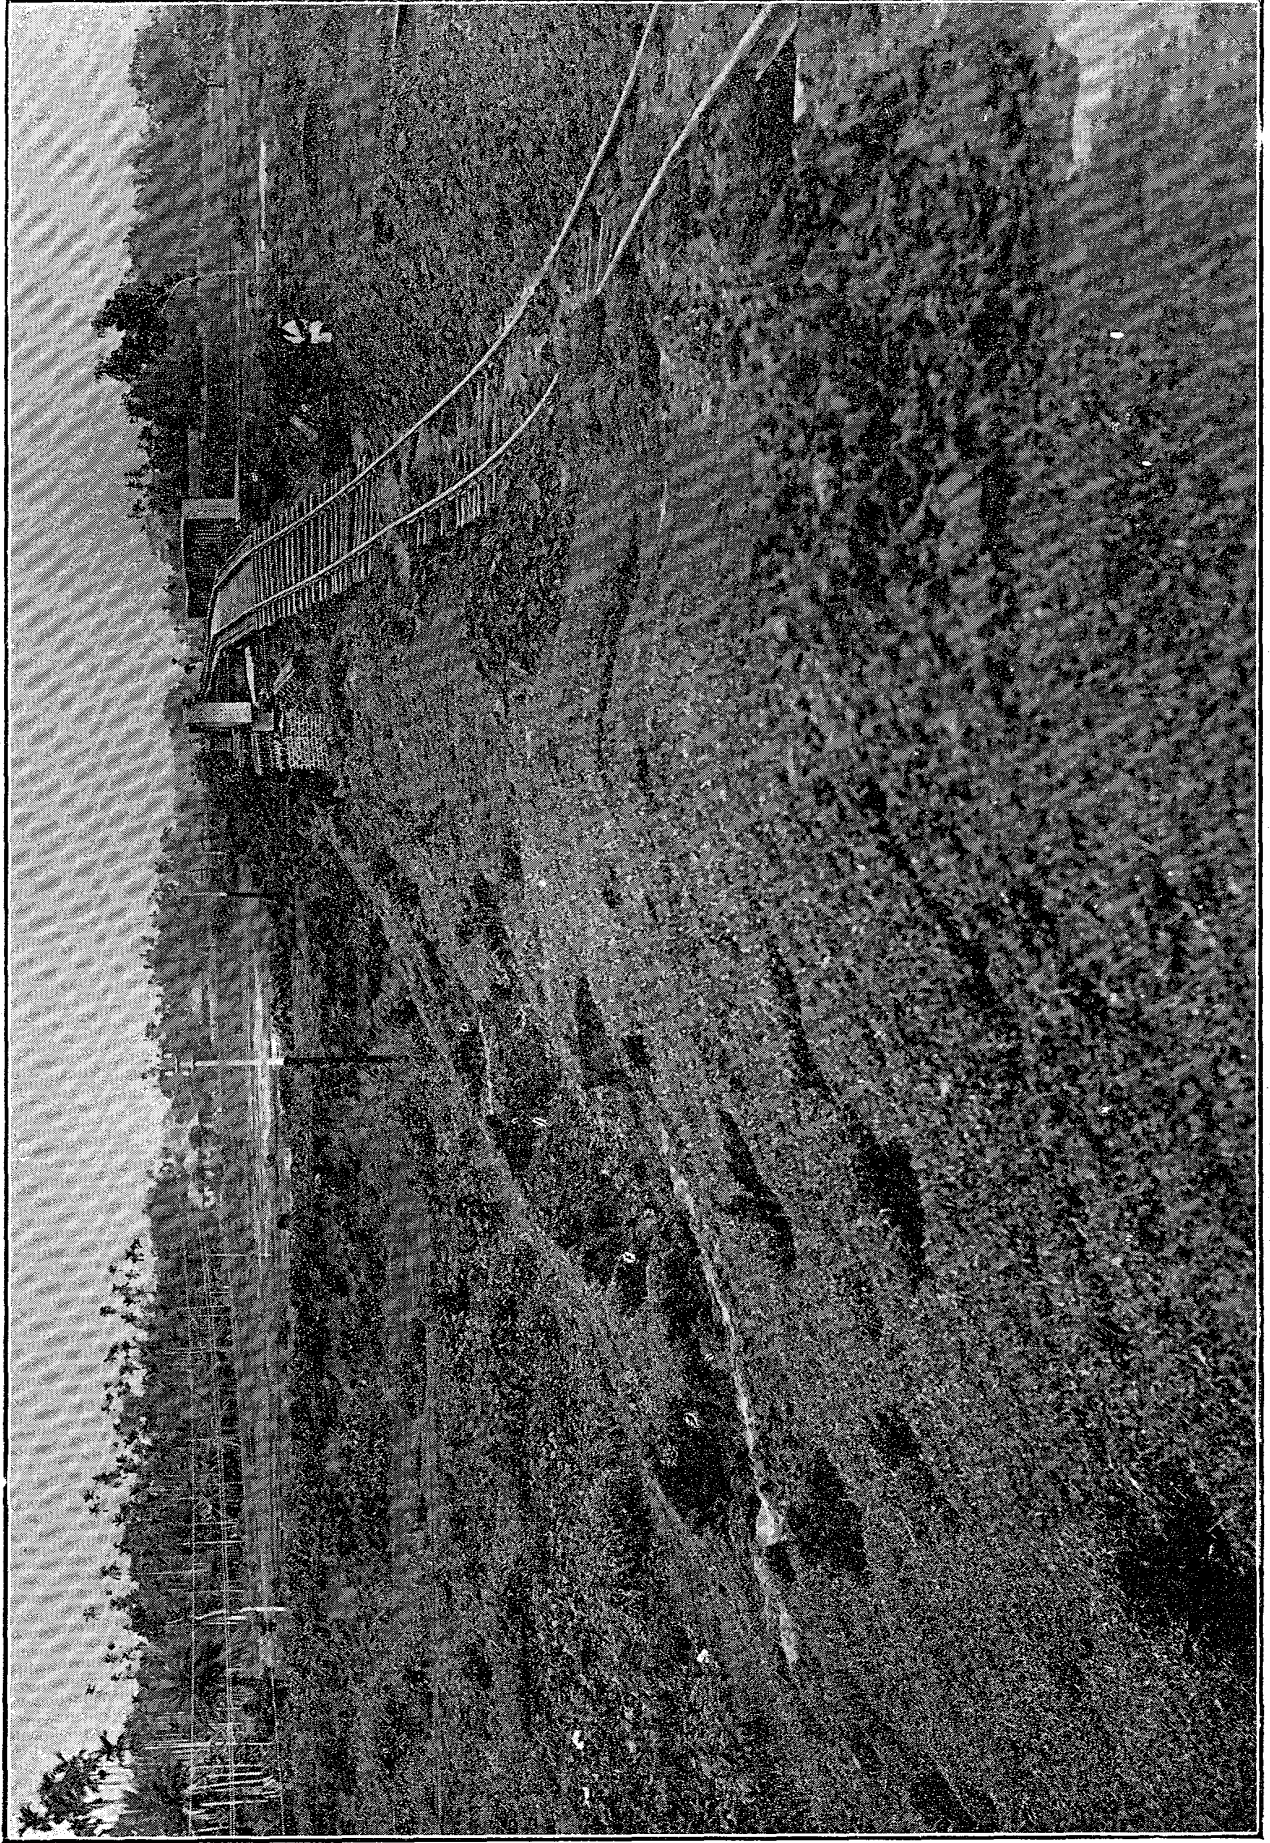
Near Khawai Bridge, 1st. Section, A. B. R.

線路ノ横動、第一區線百六十三哩半ニ於ケル横動ヲ最モ甚シキモノトス(第一號撮影畫參照)

此場合ニ於ケル軌道ノ横動ハ六呎九吋ナリトス而シテ其附近ノ樹木其他ヲ檢スルニ此移動ハ單ニ軌道ノ動キタルニアラス又築堤ノミ地上ニ動キタルニモアラス即チ地盤全体ノ移動シタルモノナリ

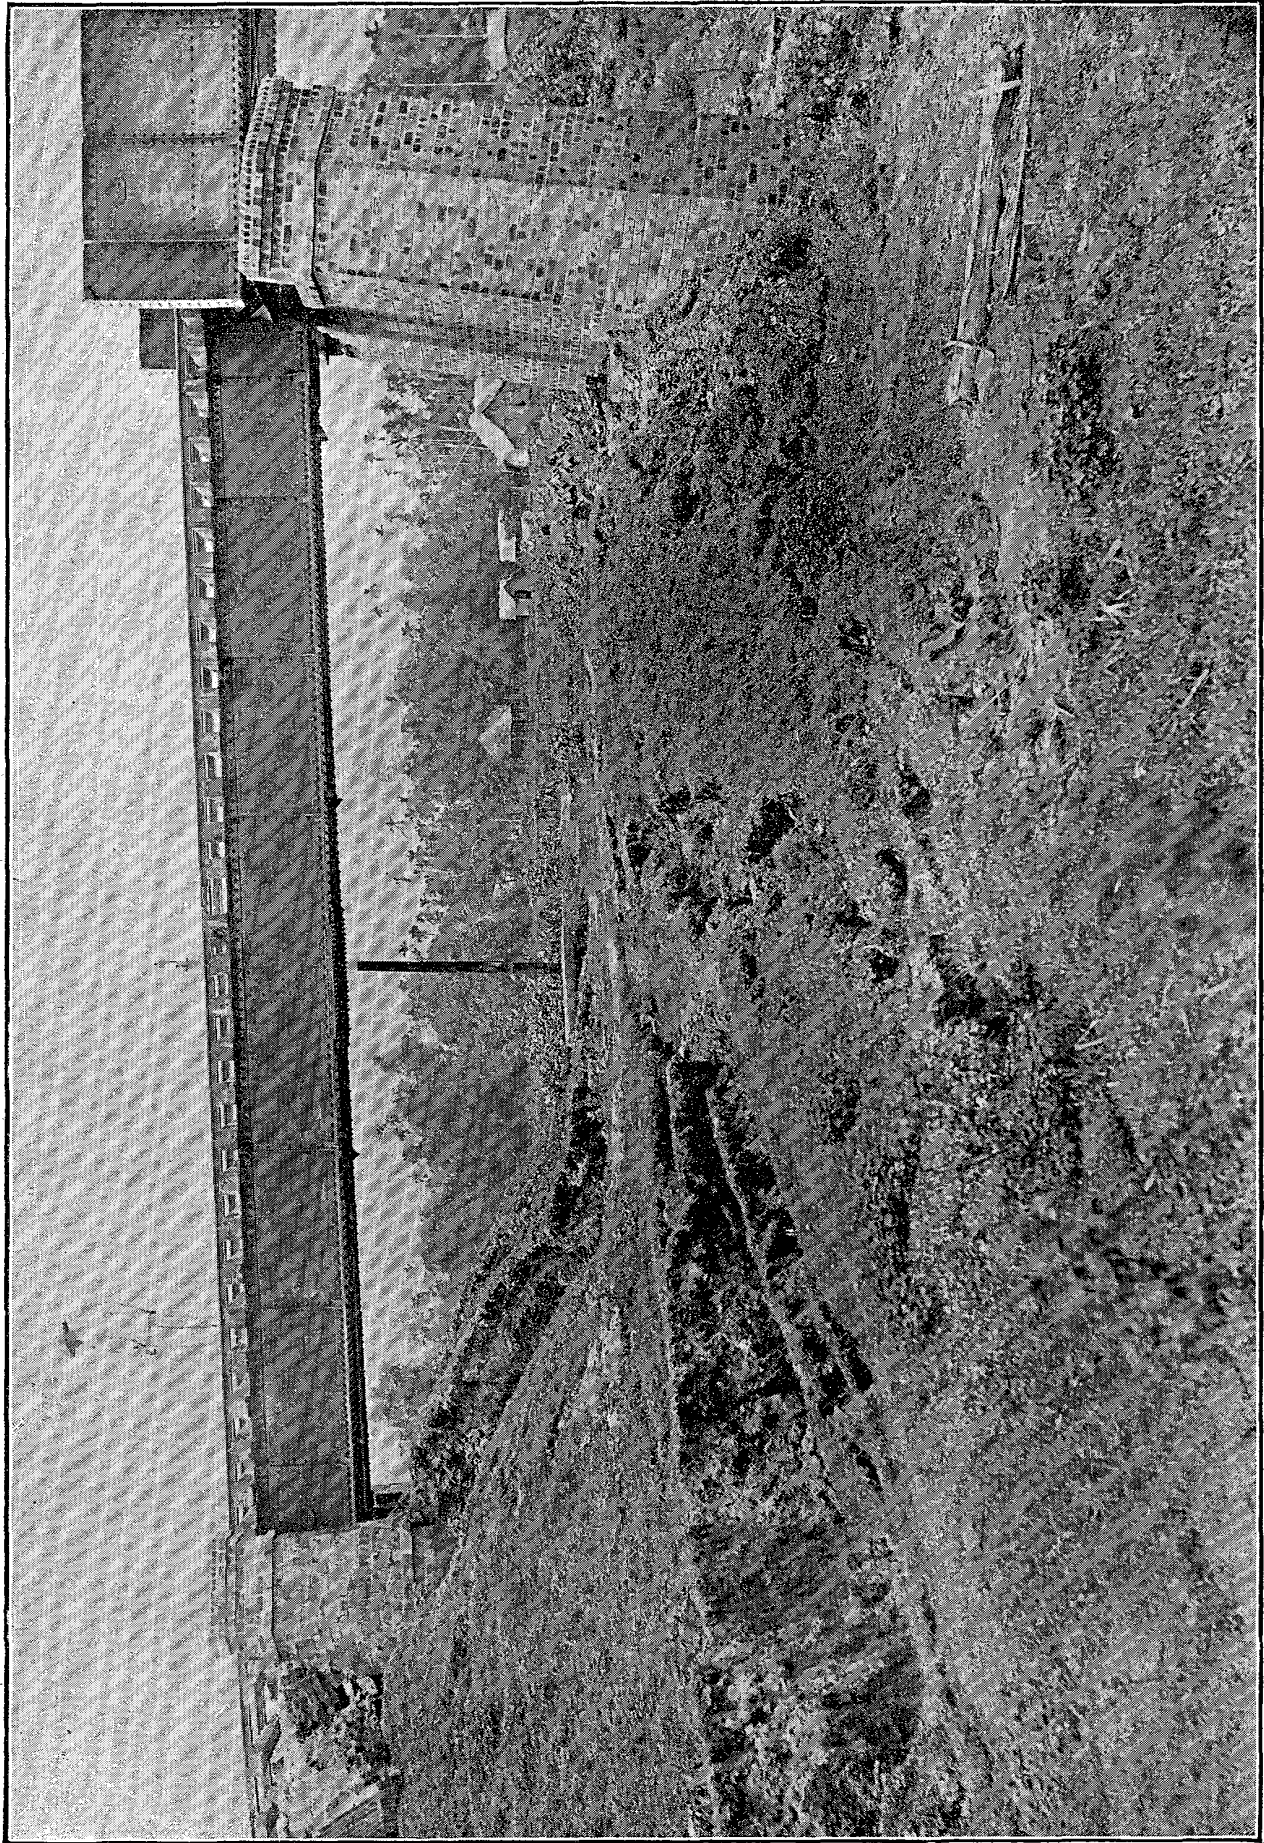
Khawai Bridge, A. B. R.

「カアワイ」橋ハ第一區線百六十二哩四分ノ一ニアリ六十呎桁三箇、四十呎桁一箇ヨリ成ル被害ノ狀況ヲ概説スレバ左方橋臺ニ於テハ後部ノ築堤崩壞シ橋臺ノ一部即チ圖中黒色ノ部分破壞セリ右方橋臺ニテハ六十呎橋桁ノ爲メニ壓セラレ圖中黒色ノ部分破壞セリ橋脚ニテハ第一號橋脚ハ全体三吋程下流ノ方向ニ動キ加之下流側ニテ三吋ノ陷落ヲ生ゼリ又第三號橋脚

ハ點線ニテ示シタル如ク其頂部二呎八吋程河川中央ノ方向ニ
向テ傾斜セリ(第二號攝影參照)其善後方法ハ左ノ如シ
當分橋ノ前後ニテ機關車ヲ停止シ乘客ヲシテ橋上ヲ歩行セシ
メ別ニ併列シテ假橋ヲ架設シ右成ルノ日ハ機關車ヲ通過セシ
メ置キ破損部分ヲ取壞ハシ積直スノ計畫ナリシ
百六十三哩半ニアル橋梁モ亦破壞ヲ免レザリシ右ハ二十呎桁
三箇ヨリ成ル(第三號攝影參照)

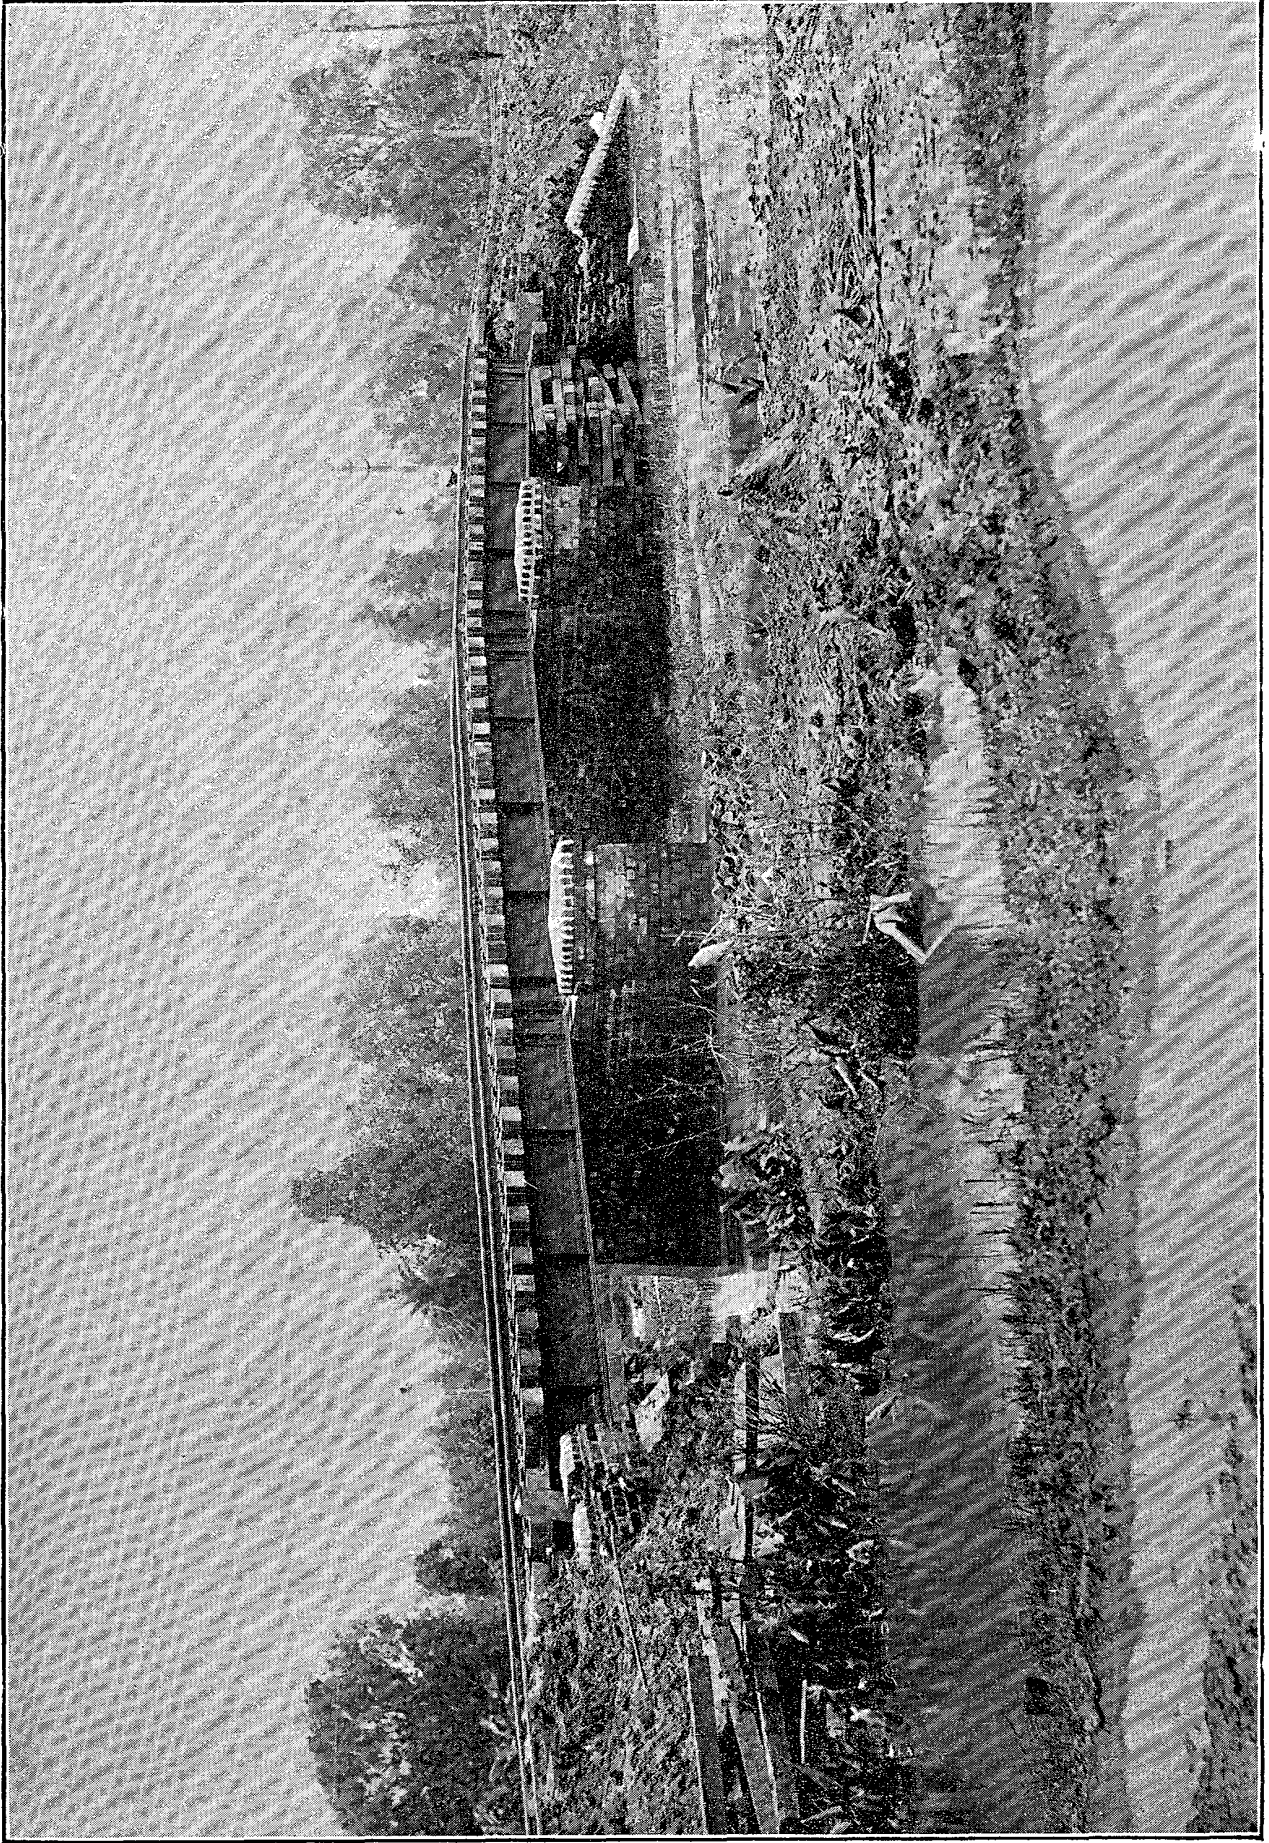
Bridge At 163½ Mile, 1st. Section, A. B. R.

被害ノ狀況ハ左ノ如シ
左右橋臺ノ「バラスト、ウオール」ツインゲウオール及ヒ翼壁等破壞シ橋脚ニハ
異狀ナシ

目下列車ハ一旦橋ノ前後ニ停止セシメ而シテ橋上ヲ非常ニ遲
緩ナル速力ニテ通過セシメ居タリ尤モ左右橋臺ノ傍ニ枕木ニ
テ「サンドル」ヲ組ミ居ルコト略圖ニ示ス如シ尙復舊方法ニ就
テハ未タ一定ノ計畫ナカリシ

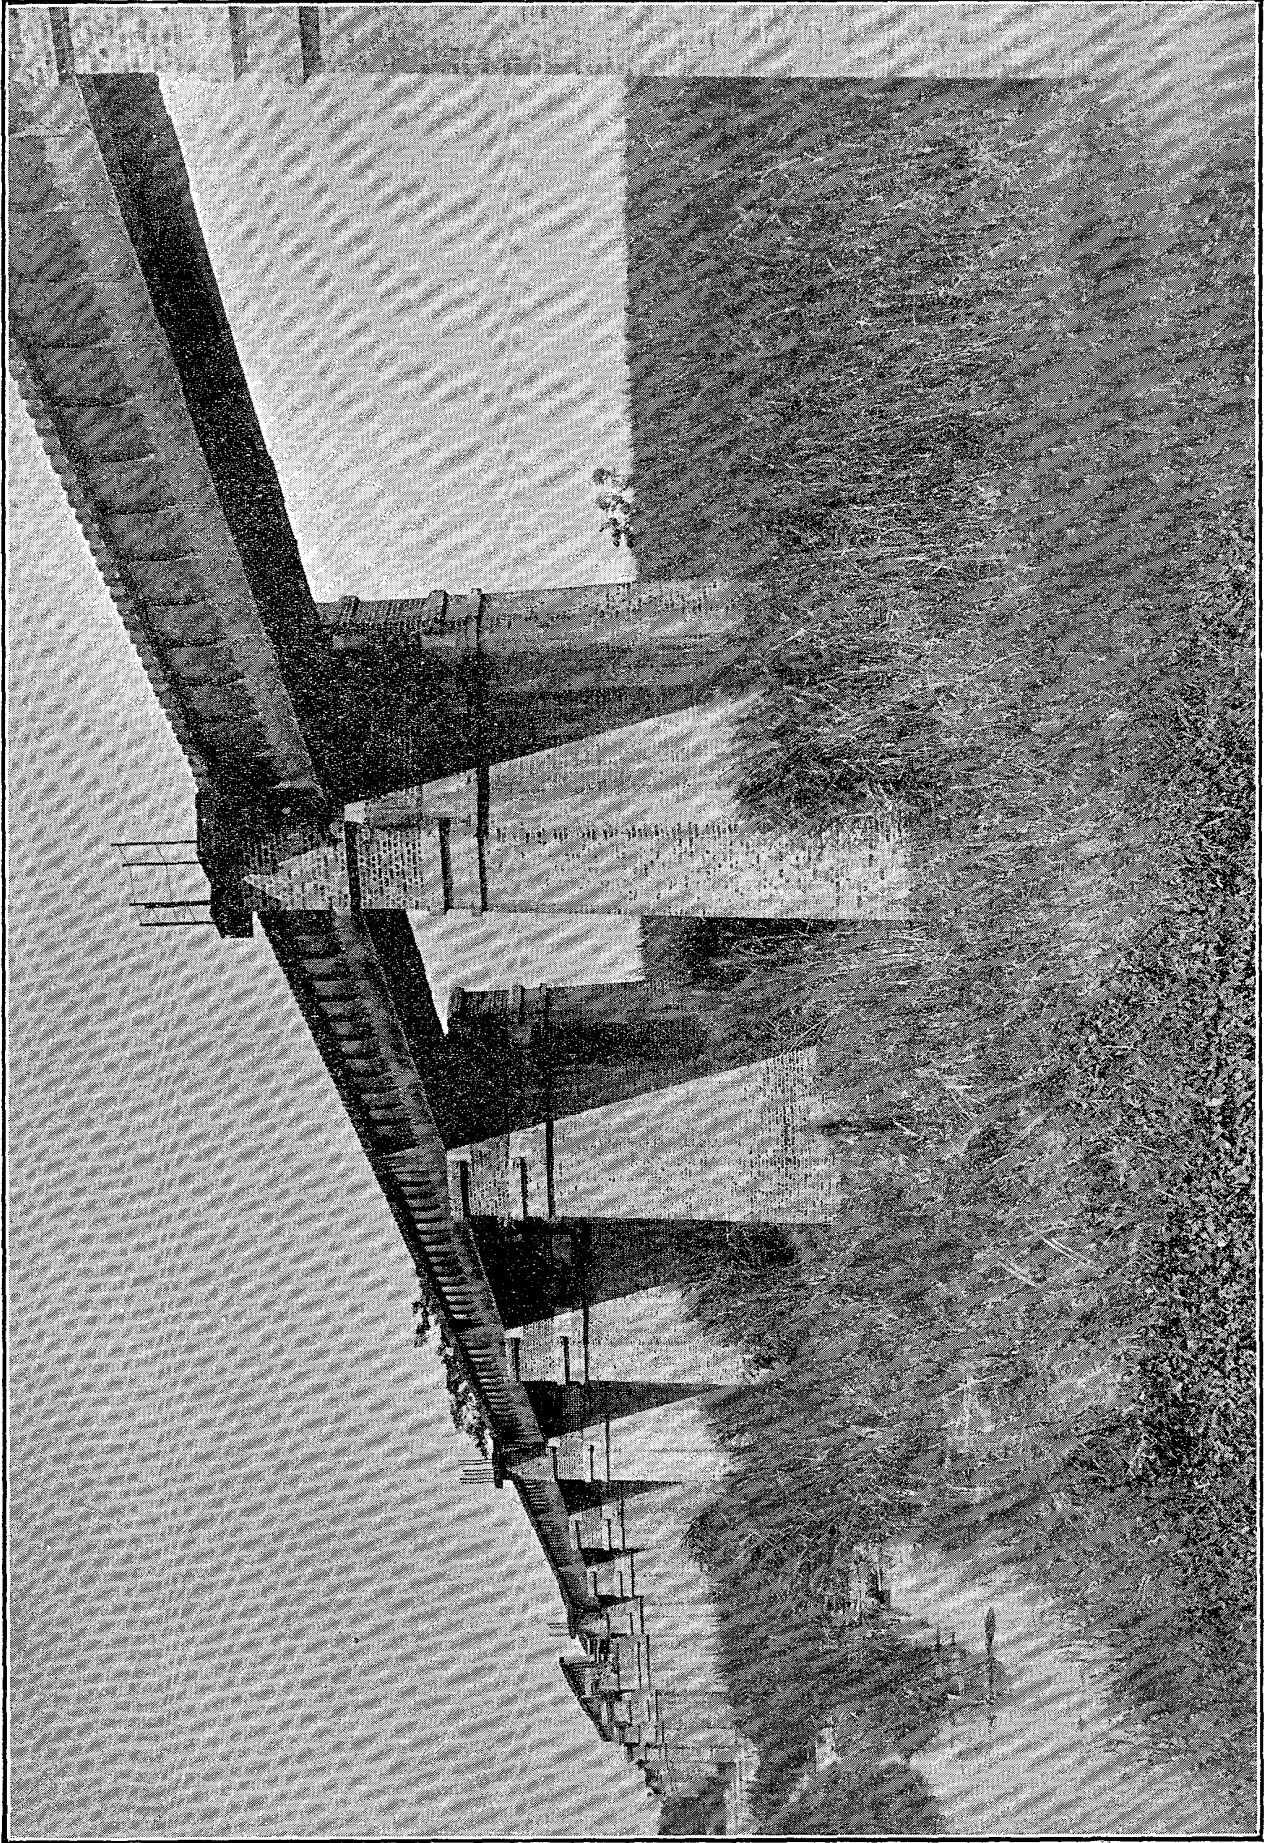
Kopili Bridge, Gauhati Branch, A. B. R.

次ニ「ガウハチ」支線ニ於ケル被害ノ狀況ヲ説カン
「コピリ」橋(四十二哩)ハ百呎桁三個及六十呎桁十八個ヨリ成
ル(第四號攝影參照)橋脚橋臺共多少其位置ヲ動シタルノミ
ニシテ大破シタルモノナシ但シ三個ノ橋脚ハ地面上數呎ノ所
ニテ龜裂ヲ生ジタリ即チ第七號略圖ニ示ス如シ
巡廻ノ際ハ出水尙減セサルヲ以テ充分ノ検査ヲ行フテ得サリ

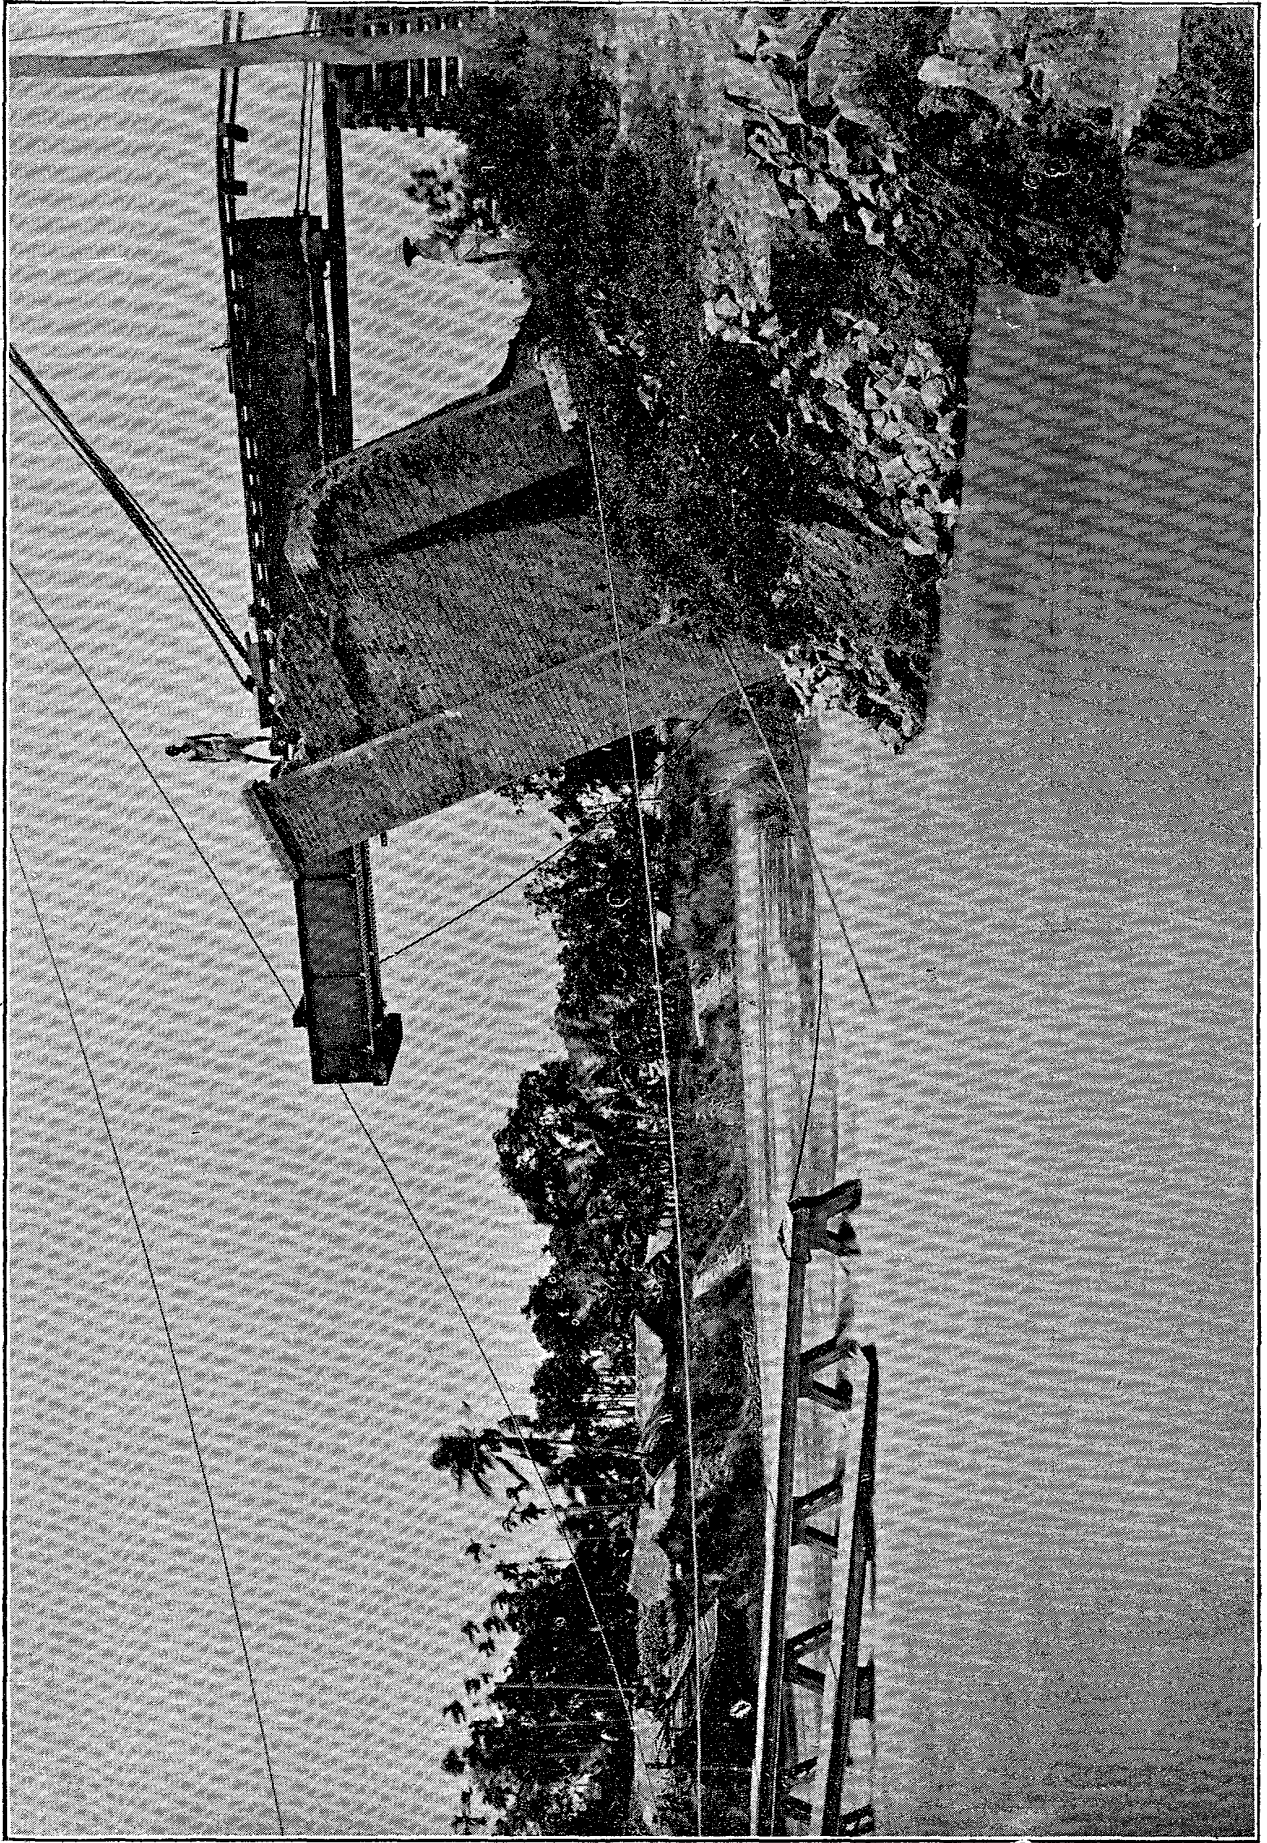
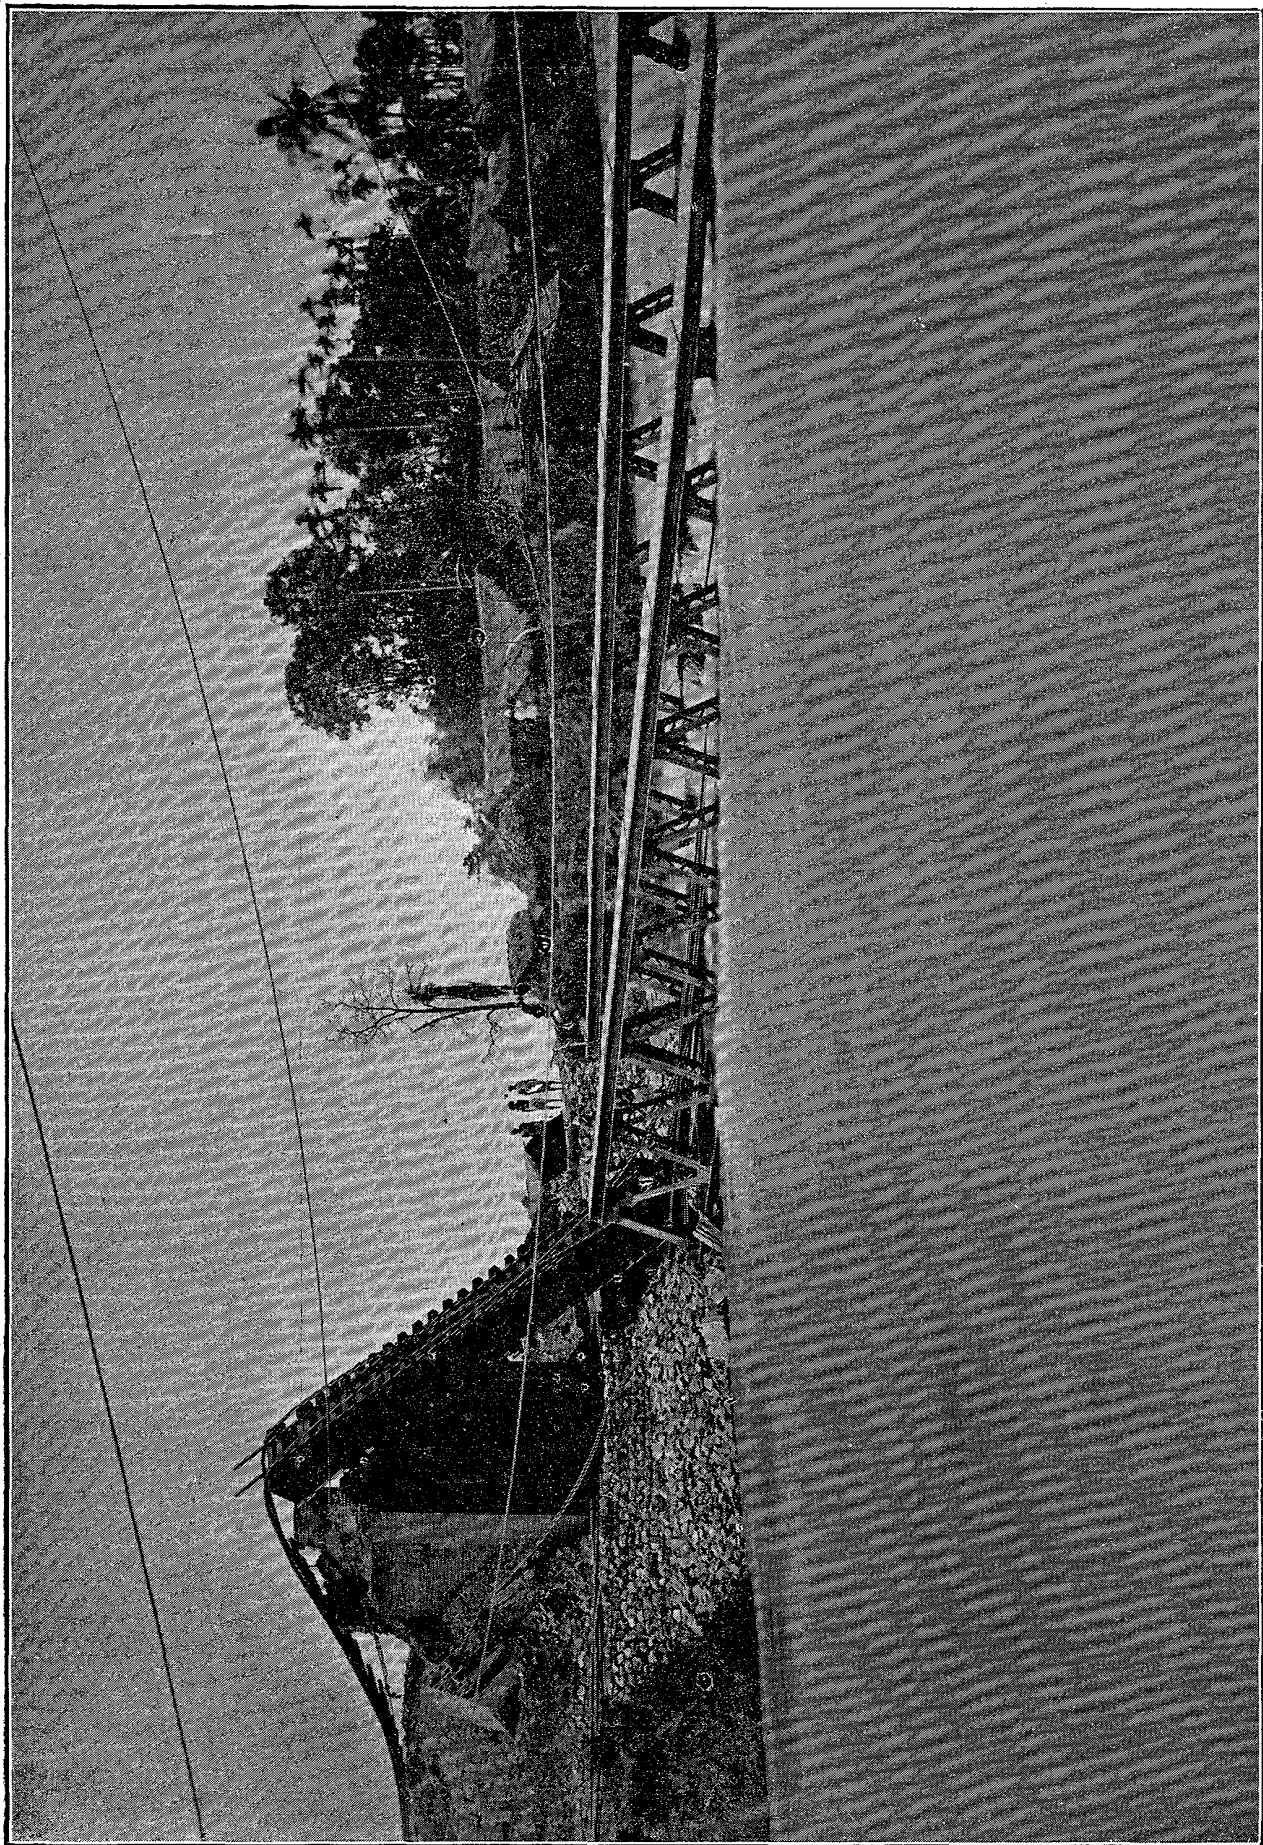
Titamari Bridge, Gauhati Branch, A. B. R.

被害狀況、左右橋臺共其頂部ハ悉ク破壞シ殊ニ右方橋臺ハ
著シク傾倒セリ二個ノ橋脚ハ破壞跡ヲ留メスシテ中央百呎桁
ハ爲ニ水中ニ落チ纜ニ其頂部ヲ顯ハスノミ左方四十呎桁ハ其
左端橋臺上ニアリ右端ハ河中ニ横ハル右方四十呎桁ハ橋臺上
ニ止マルコト略圖ニ示ス如シ

破壊ニ付テノ自説、最初右方橋臺ハ右方ヨリ震動ヲ受ケ爲メニ傾倒シタルモノ、如シ然レトモ同時ニ震動ヲ右方四十呎橋桁ニ傳ヘ右方橋桁ハ之ヲ中央百呎桁ニ傳フ中央橋桁ハ左方ニ動キタル爲メ左右ノ橋脚爲ニ破壊セシナルヘシ橋桁ノ丈高ク比較的中狹キハ耐震上不利ナリシニ相違ナシ左方橋脚ノ破壊セシト同時ニ左方ニアル四十呎桁ハ左方橋臺ノ頂部ヲ破壊シ又其右端ヲ水中ニ墜落セシメタルモノ、如シ又右方四十呎桁ノ橋臺上ニ止マリシハ最初百呎桁ヲ壓セシトキ其反働ヲ受ケ右方ニ向テ動キ橋臺頂部ヲ破毀シ且其上ニ止マルニ至リシモノ、如シ

修繕方法、被害ノ有様以上陳述スル如クナルヲ以テ全部改
造ヲ要ス然レドモ巡廻ノ際ハ出水尙減セサリシヲ以テ其基礎
ヲ檢スルノ便ヲ得サリシハ深ク遺憾トスル所ナリ隨テ當事者
修繕方法ハ未タ一定ノ計畫ナカリシ

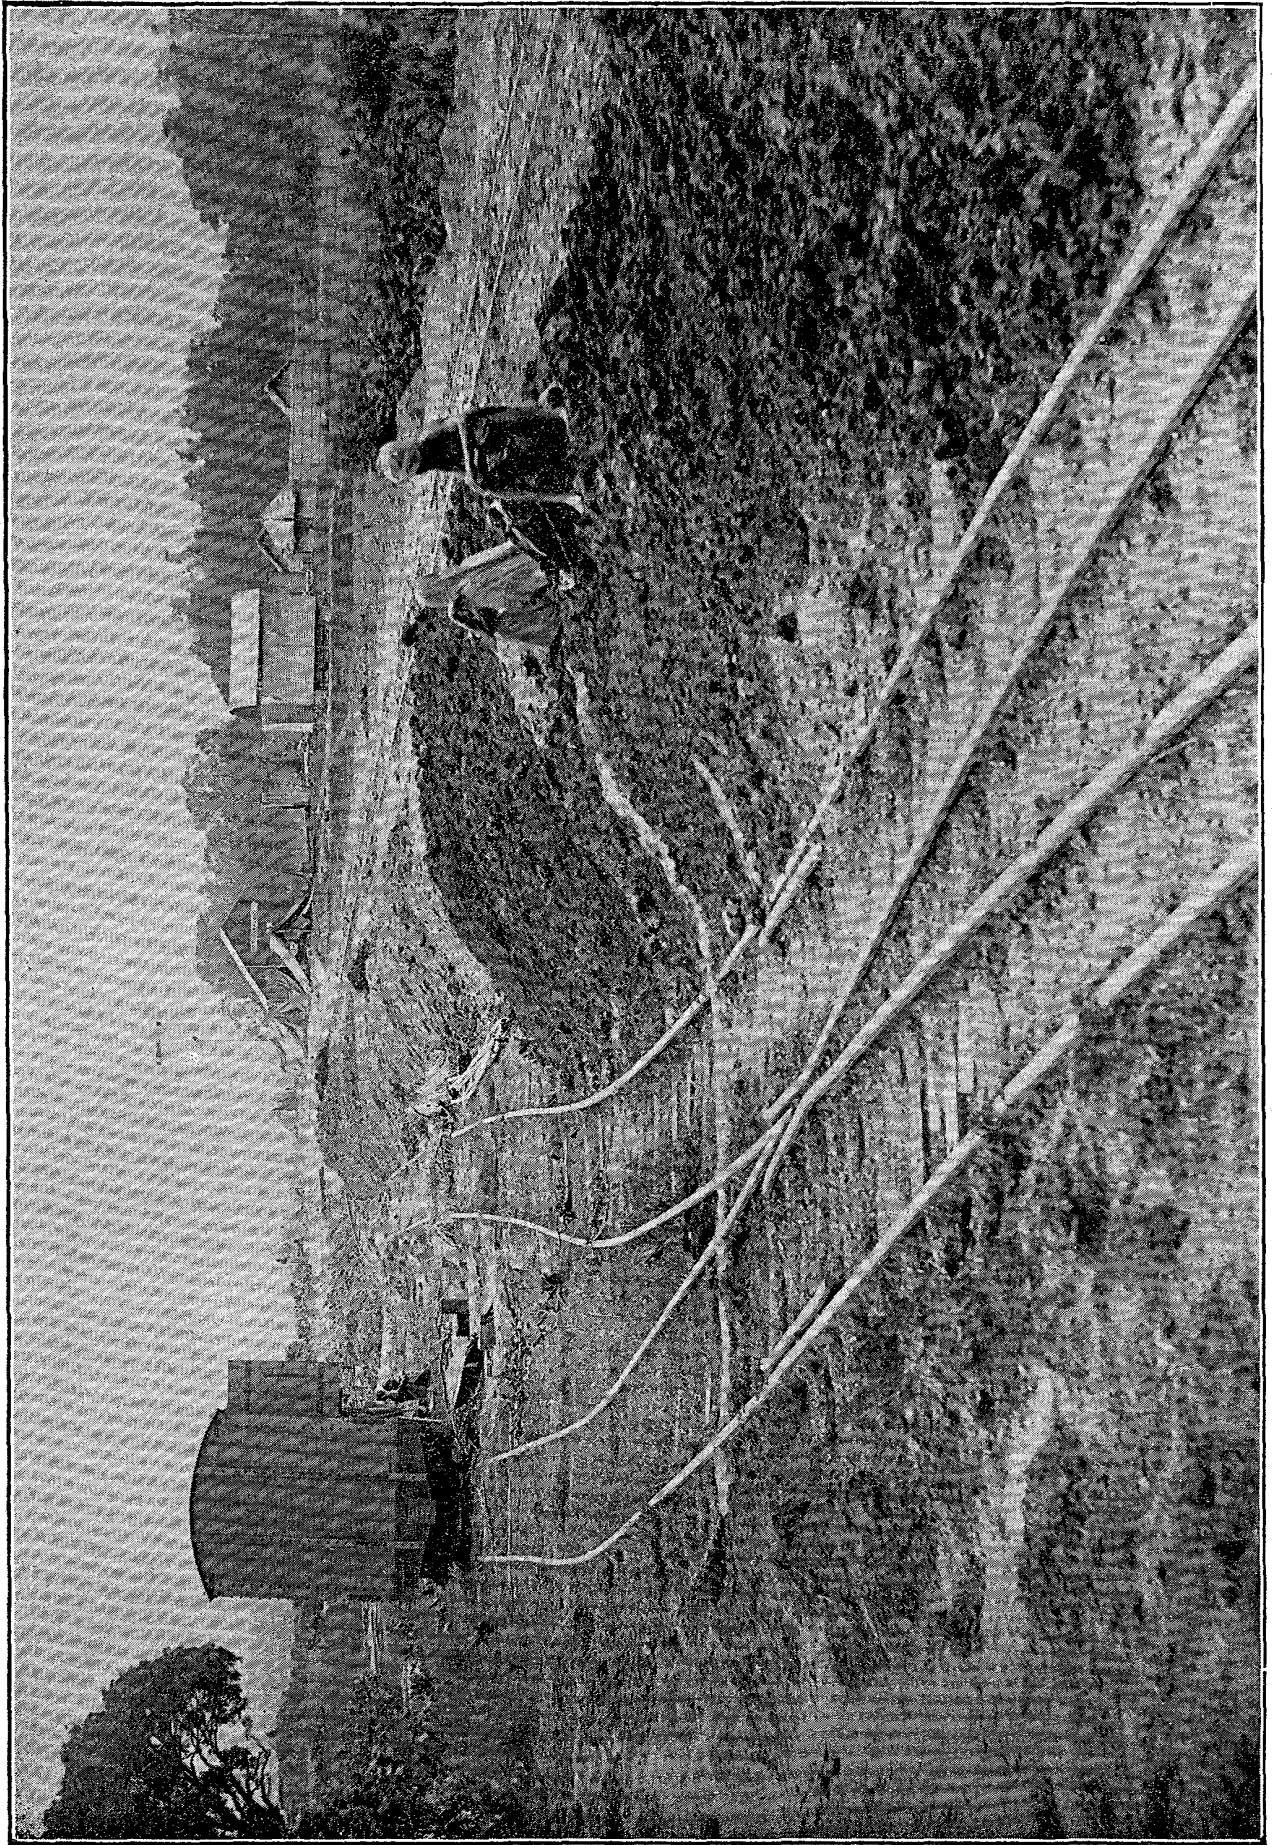
Daragaon Station Yard, A. B. R.

一、「ダラガチン」停車場(第一區線)地震ノ際社宅等建造中ニ屬セシガ大抵破壊セリ尙場内破損ノ有様ハ攝影畫第七號ニ詳カナルヲ以テ茲ニ贅セス

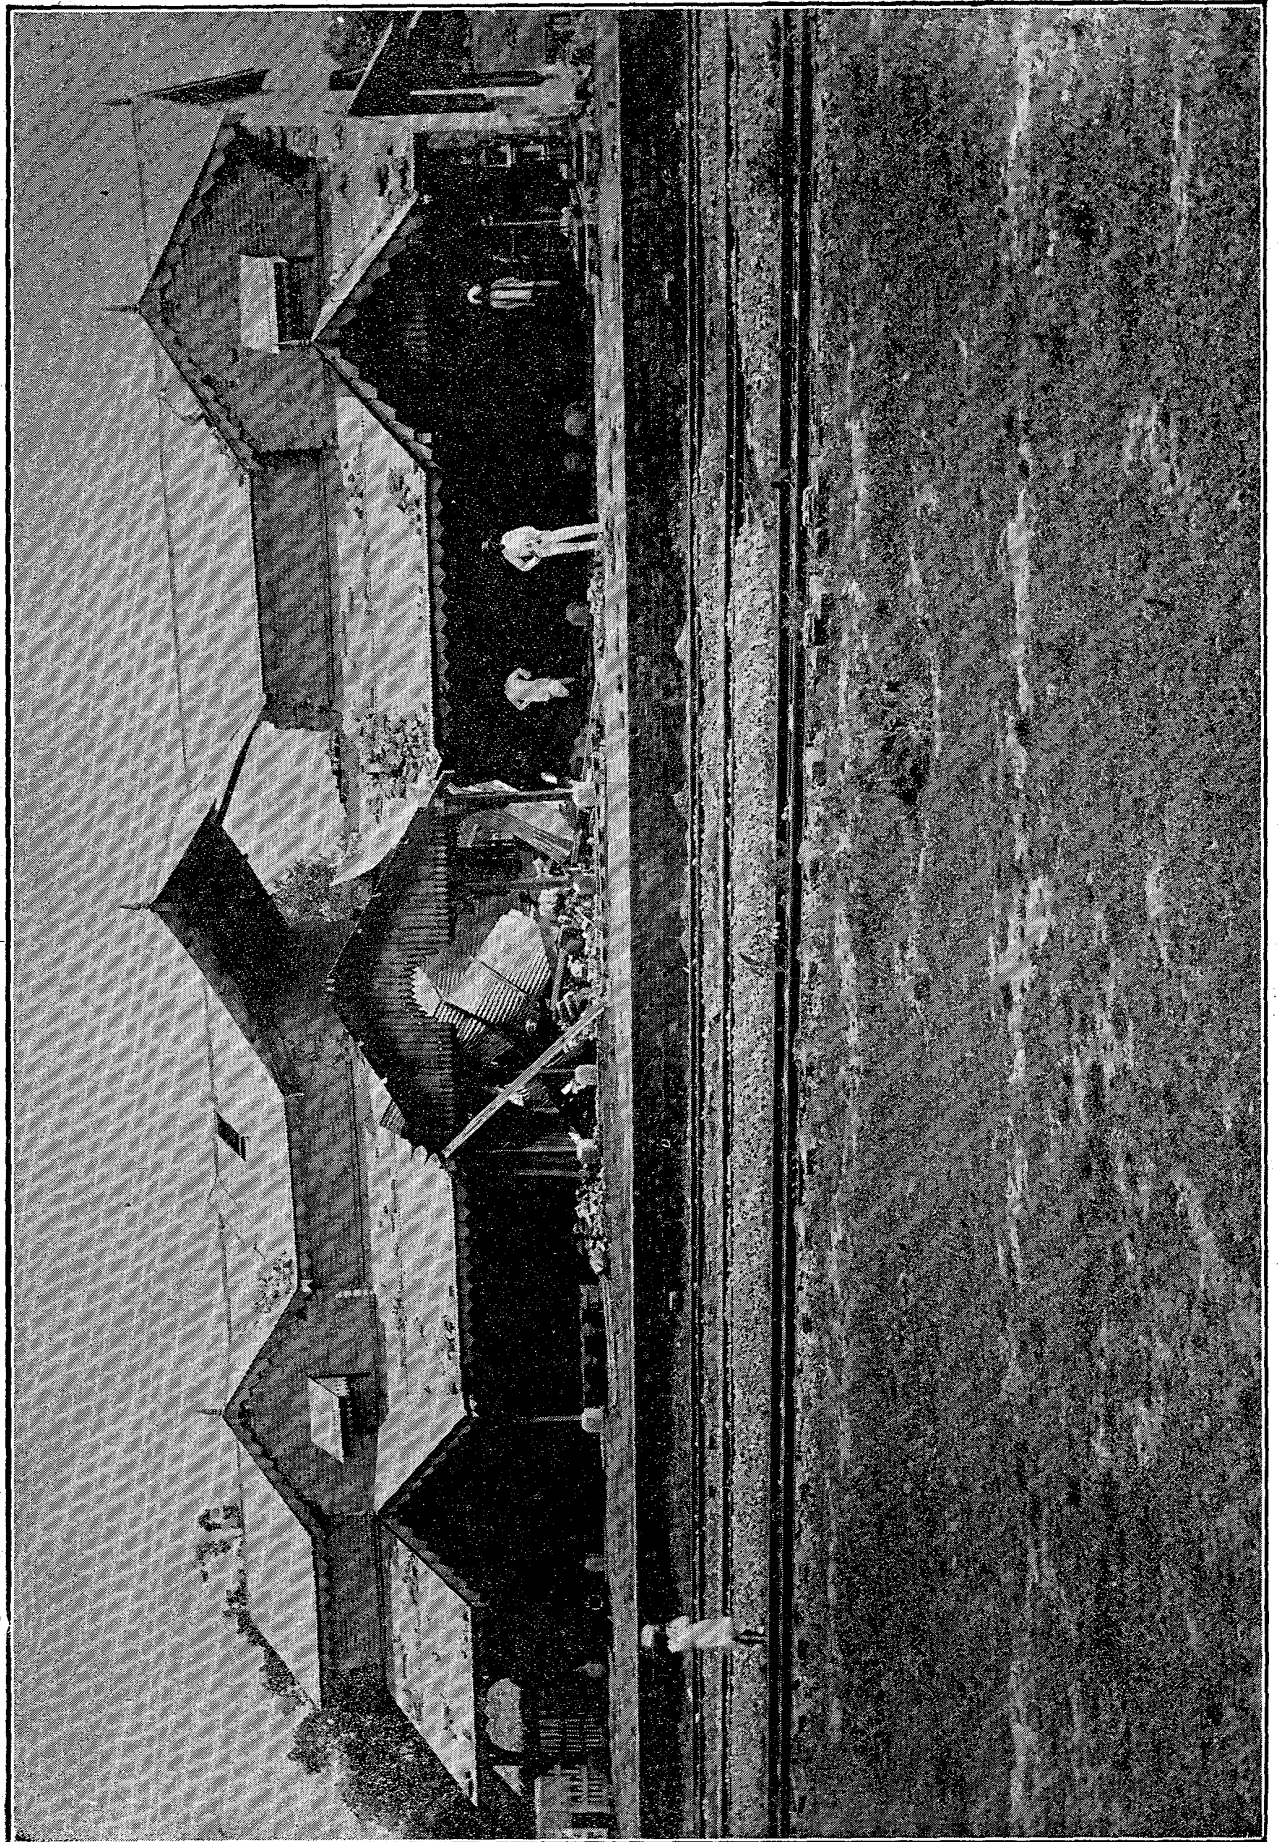
Gauhati Station.

一、「ガチハチ」停車場(ガチハチ支線)同建家ハ全然破壊スルニ至ラサリシト雖モ中央ニ於ケル煉瓦壁等ハ墜落セリ其狀況攝影畫第八號ニ詳ナリ

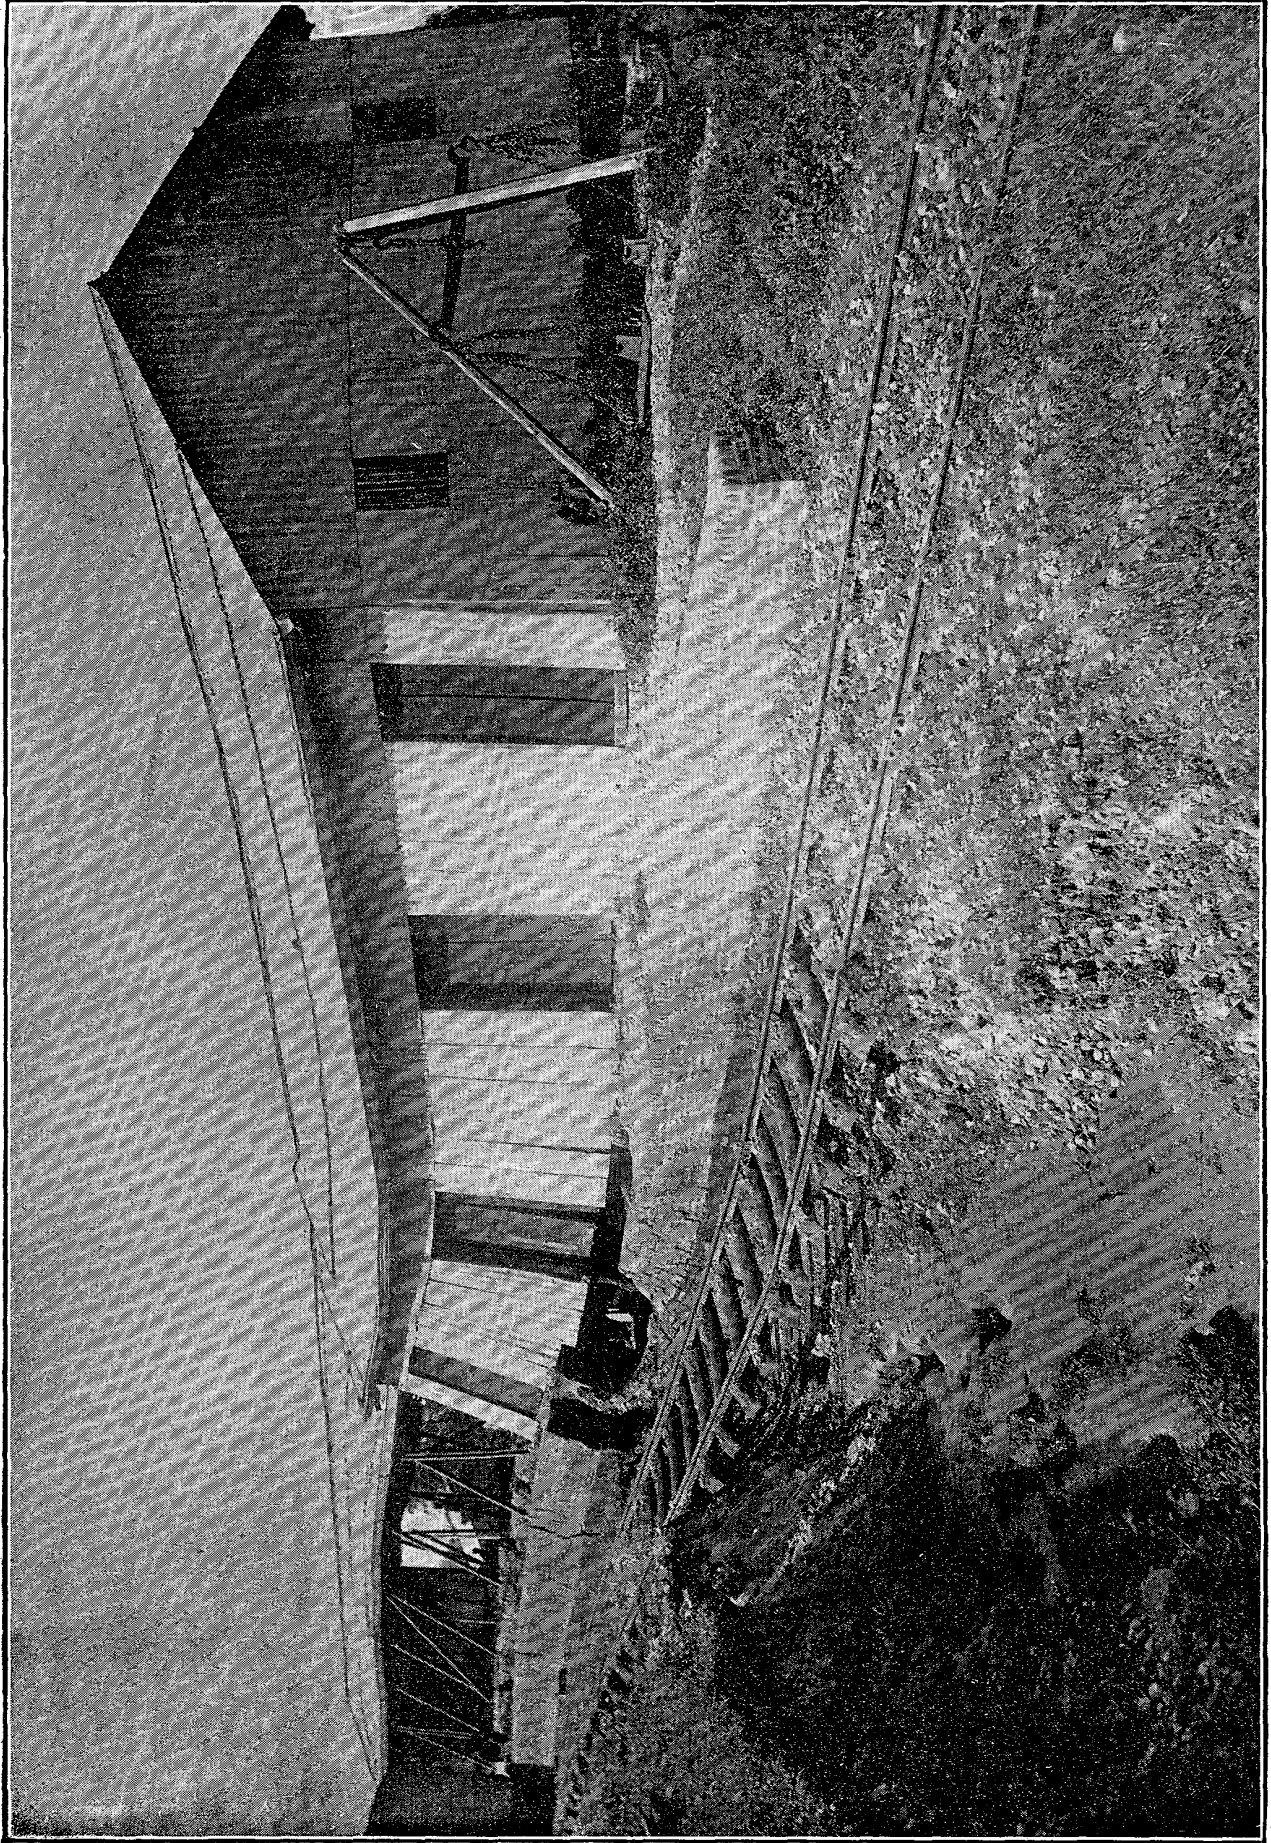
Nilphamari Station, N. S., E. B. R.

(百三十二哩)「ニルフアマリ」停車場モ同一ノ運命ヲ免レサリシ(第九號攝影畫參照)構内到ル處ニ裂目ヲ生シ凸凹ヲ來セリ線路ハ彎曲破毀シ毫モ車輛ヲ通過セシムル能ハス旅客乗降場及貨物積卸場ハ大破シ貨物庫ハ毀損シ社宅モ大破セサルモノナシ第九號攝影畫ハ其狀況ヲ示シテ余リアリ

「ニルアマリ」停車場モ亦著シキ損害ヲ被レリ（第九號攝影畫參照）停車場本家ハ全潰シ二箇ノ貨物庫ハ著シキ損害ヲ被レリ其側柱ハ悉ク扭曲シ屋背ハ半バ陷落セリ

旅客乗降場及貨物積卸場ノ側壁ハ龜裂陷落シ加之其道床ハ全体ニ沈降シ又巾廣キ裂目ヲ以テ中斷セララル
