●印度震災地實況調査ノ件

印度「アッサム」地方震災實況調査報告

震災豫防調査會臨時委員 小山友直

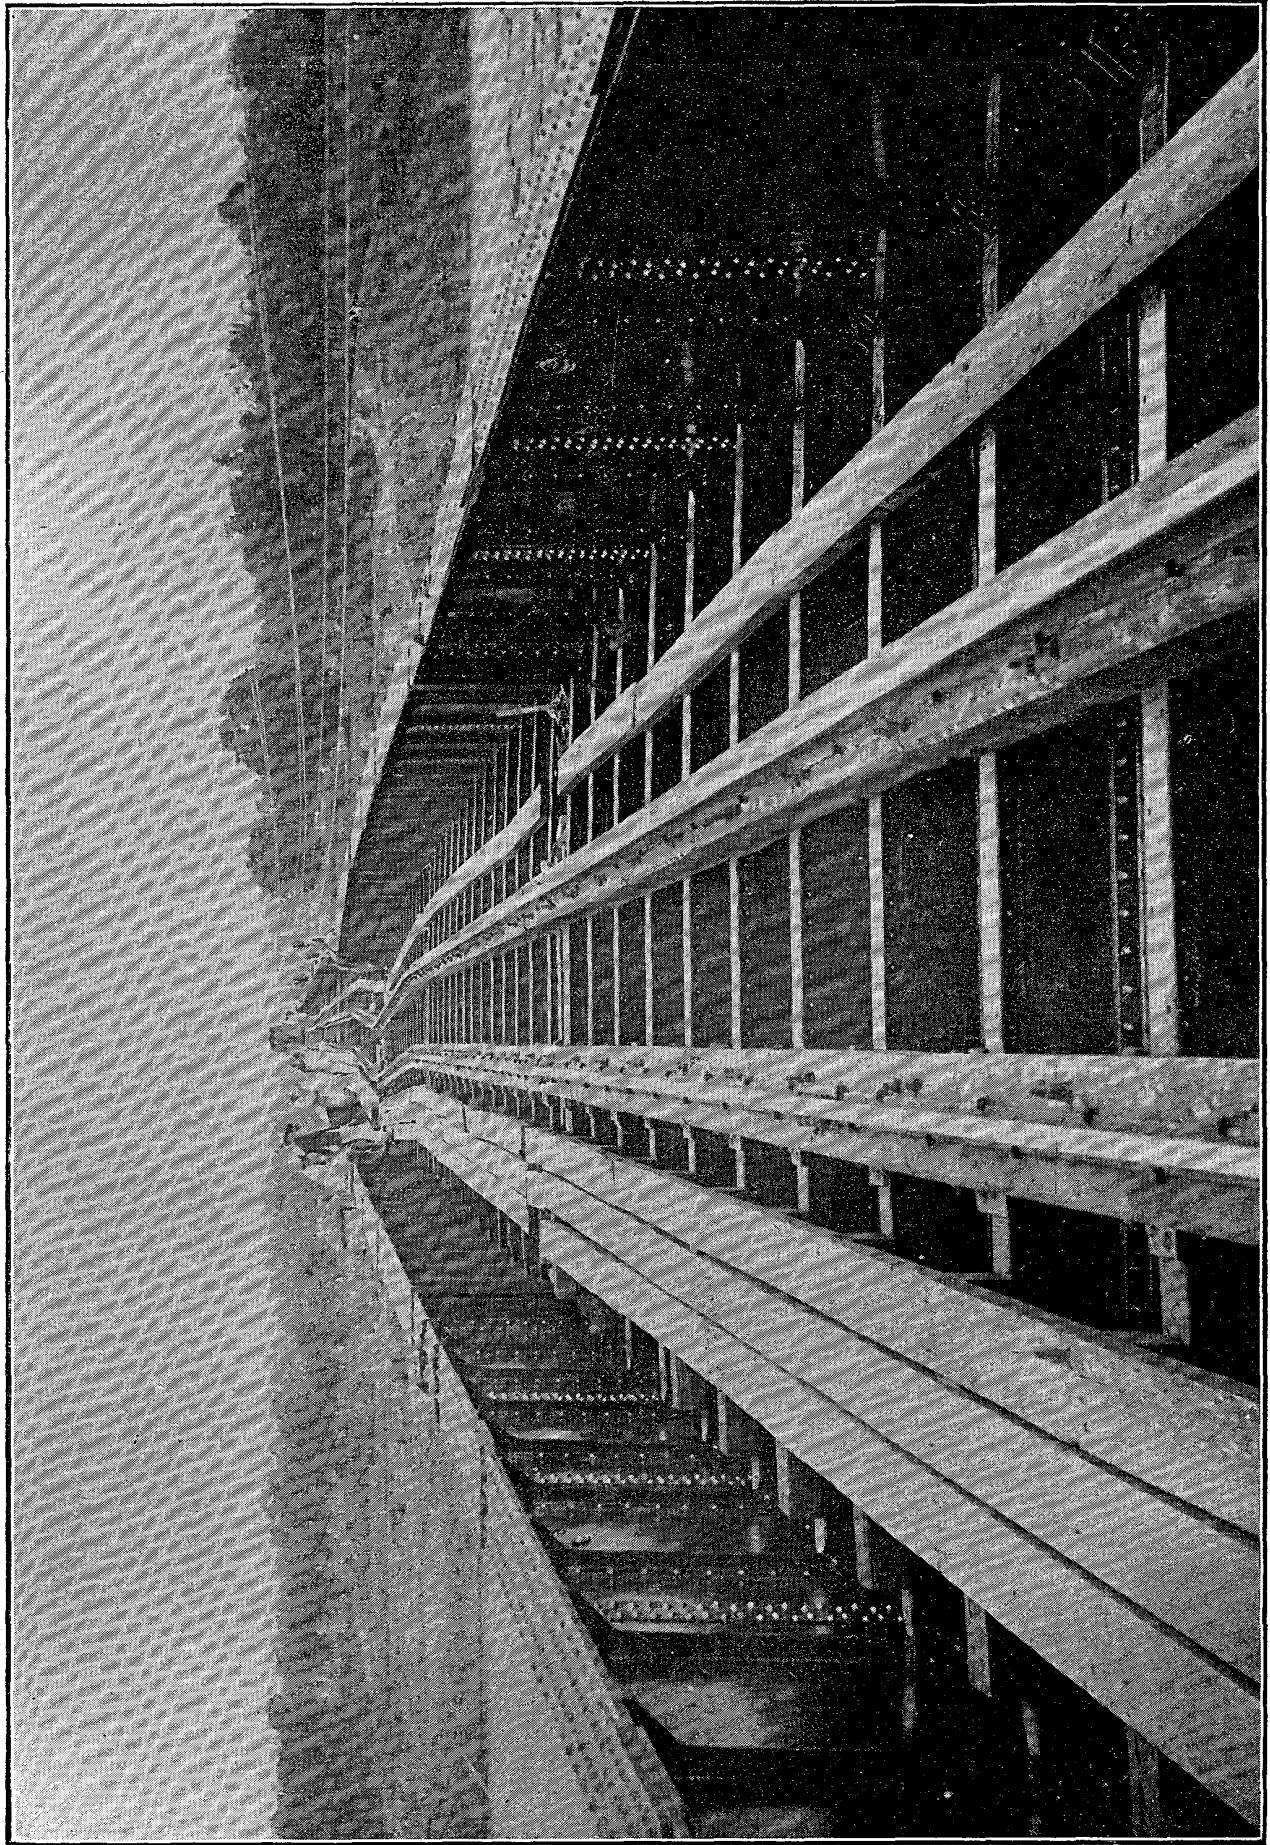
Burrall Bridge, Northern Section, E. B. R.

橋梁、破損ノ狀況ヲ詳説スレハ左ノ如シ
(十五哩)「バラル」橋(第十八號圖參照)ハ六十呎橋桁十五個ヨリ成ル其構造法ハ圖中ニ詳カナラサルヲ以テ之ヲ略ス
橋脚十個ハ陷落シテ其位置ヲ變シ又多少ノ傾斜ヲ生セリ橋身ニ沿フタル傾斜ハ大抵北方ニハ八吋南方ニ二吋ニシテ尙上流ニ向テハ六吋下流ニ向テハ四吋ニシテ最モ甚シキ一例ハ二呎二吋余ナリトス

橋床モ亦陷落シテ裂目ヲ生セリ(第十號攝影畫參照)
善後方法、橋桁ヲ動カシテ成ルベク直線ニ近カシメ又「プロツク」ヲ挿入シテ成ルベク水平ニ近カシムルニアリ

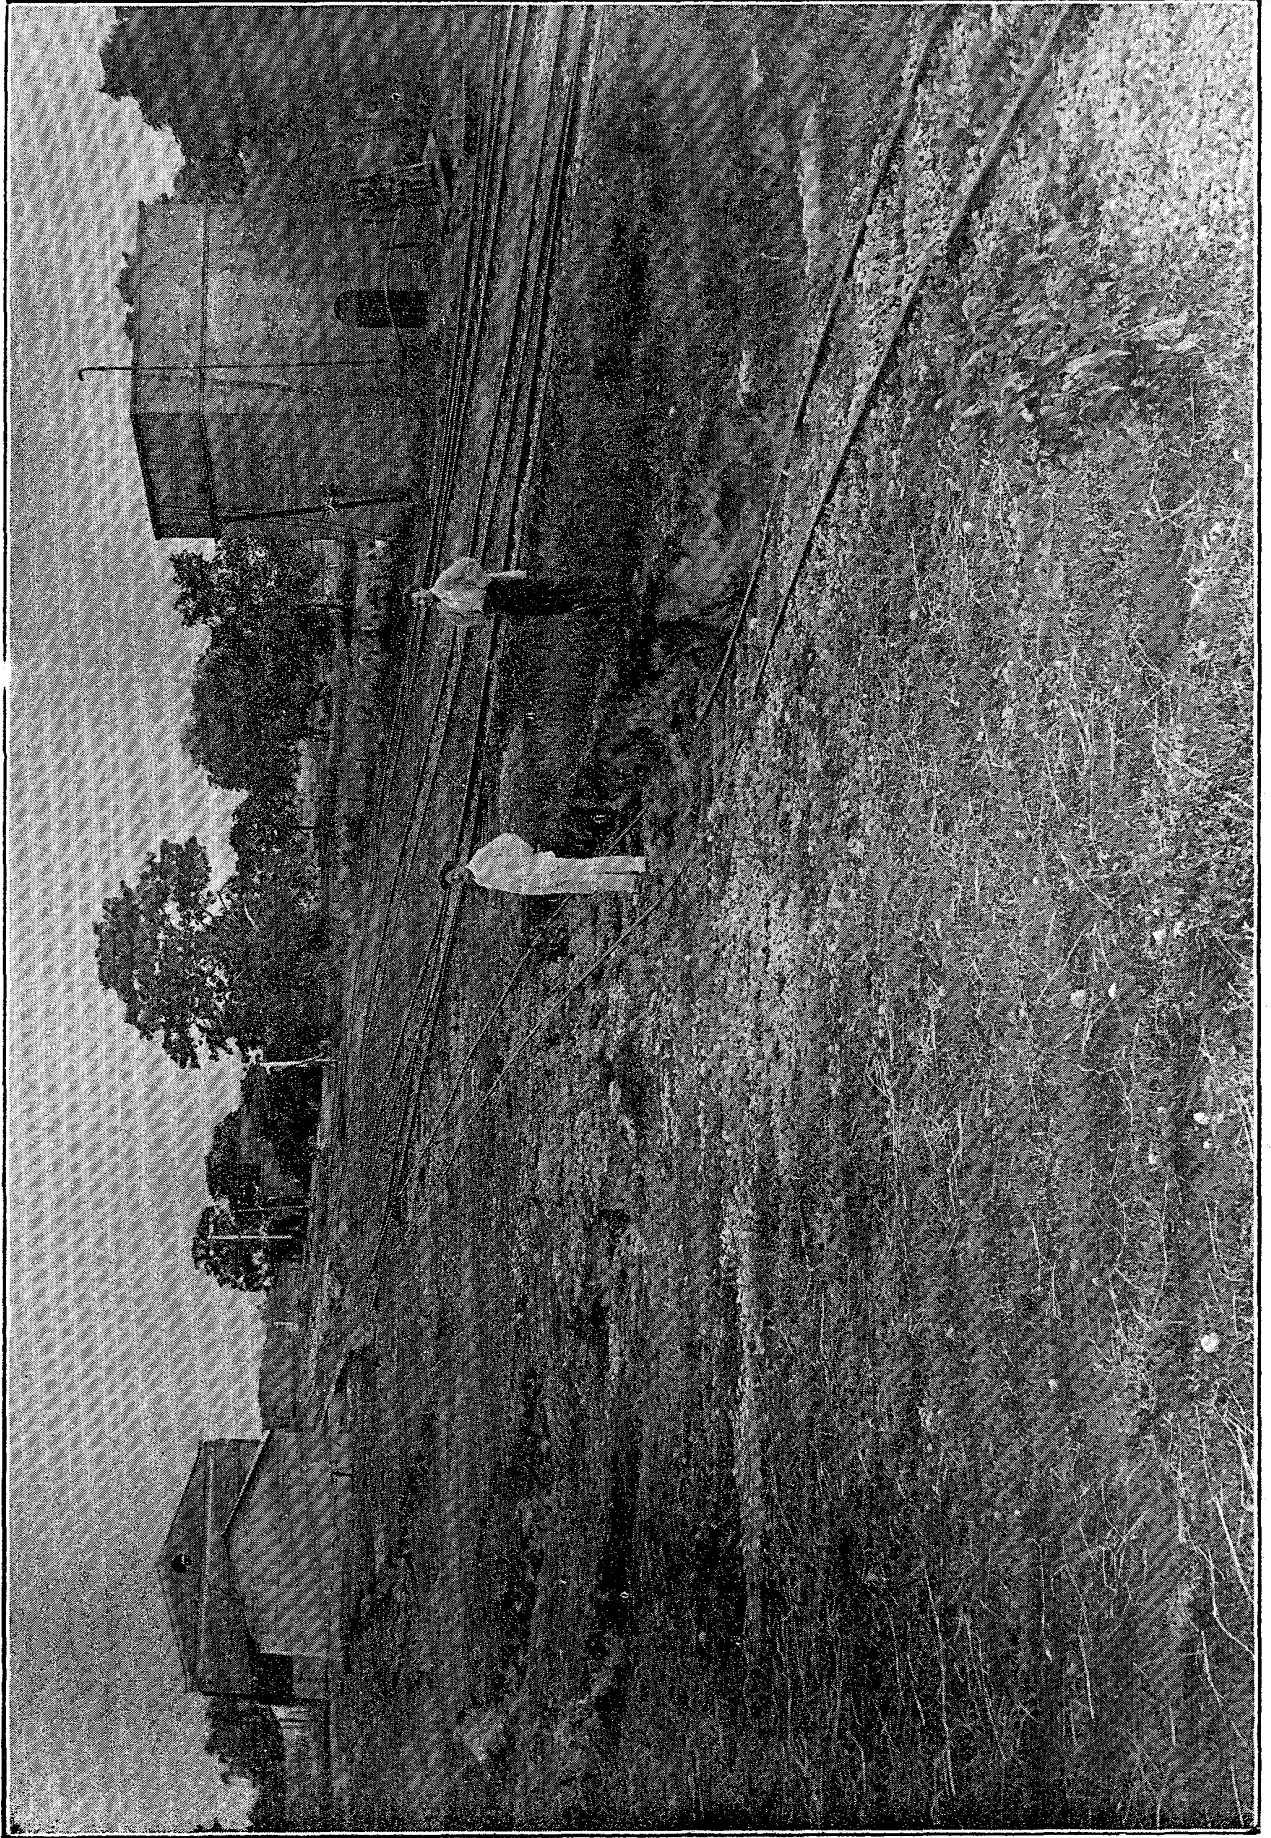
Haldibari Station, N. S., E. B. R.

「ハルデバリ」停車場（第十二號攝影畫參照）停車場本家ノ壁及「アーチ」ハ縱横ニ龜裂ヲ生シ又其道床モ龜裂陷落セリ乗降場ハ陷落シ且巾廣キ裂目ニヨリテ中斷セラル其側壁ノ如キハ殆ント全潰セリ

溜水所ハ傾斜シ且全体ニ陷落セリ又灰坑ハ龜裂シ又井戸ハ土砂ヲ以テ充タサレ一滴ノ水ヲ留メザルニ至ル

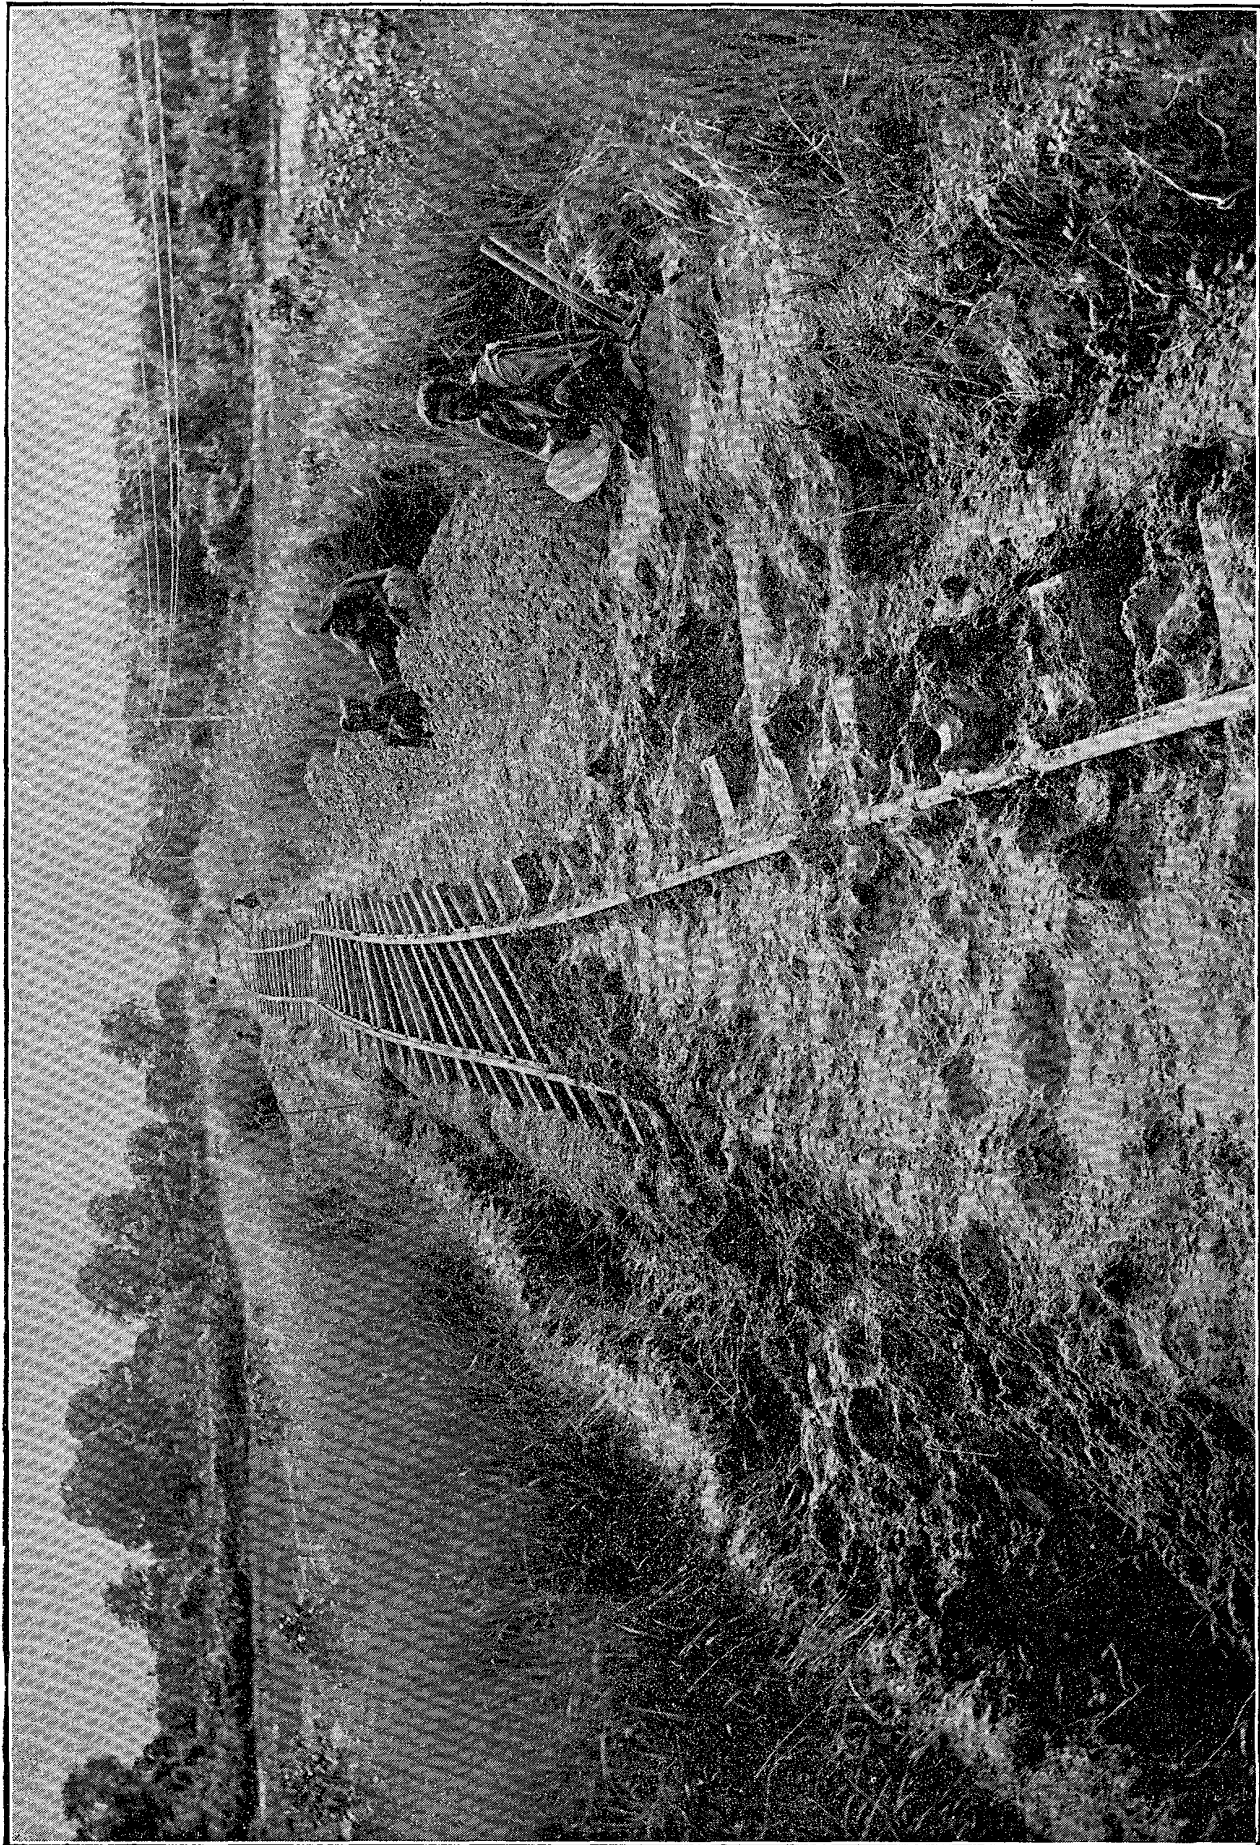
Near Rungpore.

線路（第十三號攝影畫參照）此區間ニ於ケル線路ハ著シク破損シ「トロリー」通行ヲモ妨クルニ至ル築堤ハ諸所陷落龜裂シ且全体ニ其位置ヲ變動セシ所甚カラス隨テ軌條モ著シク扭曲セラレ往々繼目ノ切斷セシ所アリ地震後線路ノ狀況ハ全部波瀾

第十三號撮影畫ハ「ラングポア」附近ニ於ケル線路ノ狀況ヲ
示スモノニシテ一覽セバ思半ニ過グルモノアラシ
橋梁、此區間ニ於ケル橋梁モ亦大破ヲ免レス左ニ其實例ヲ掲
ケン

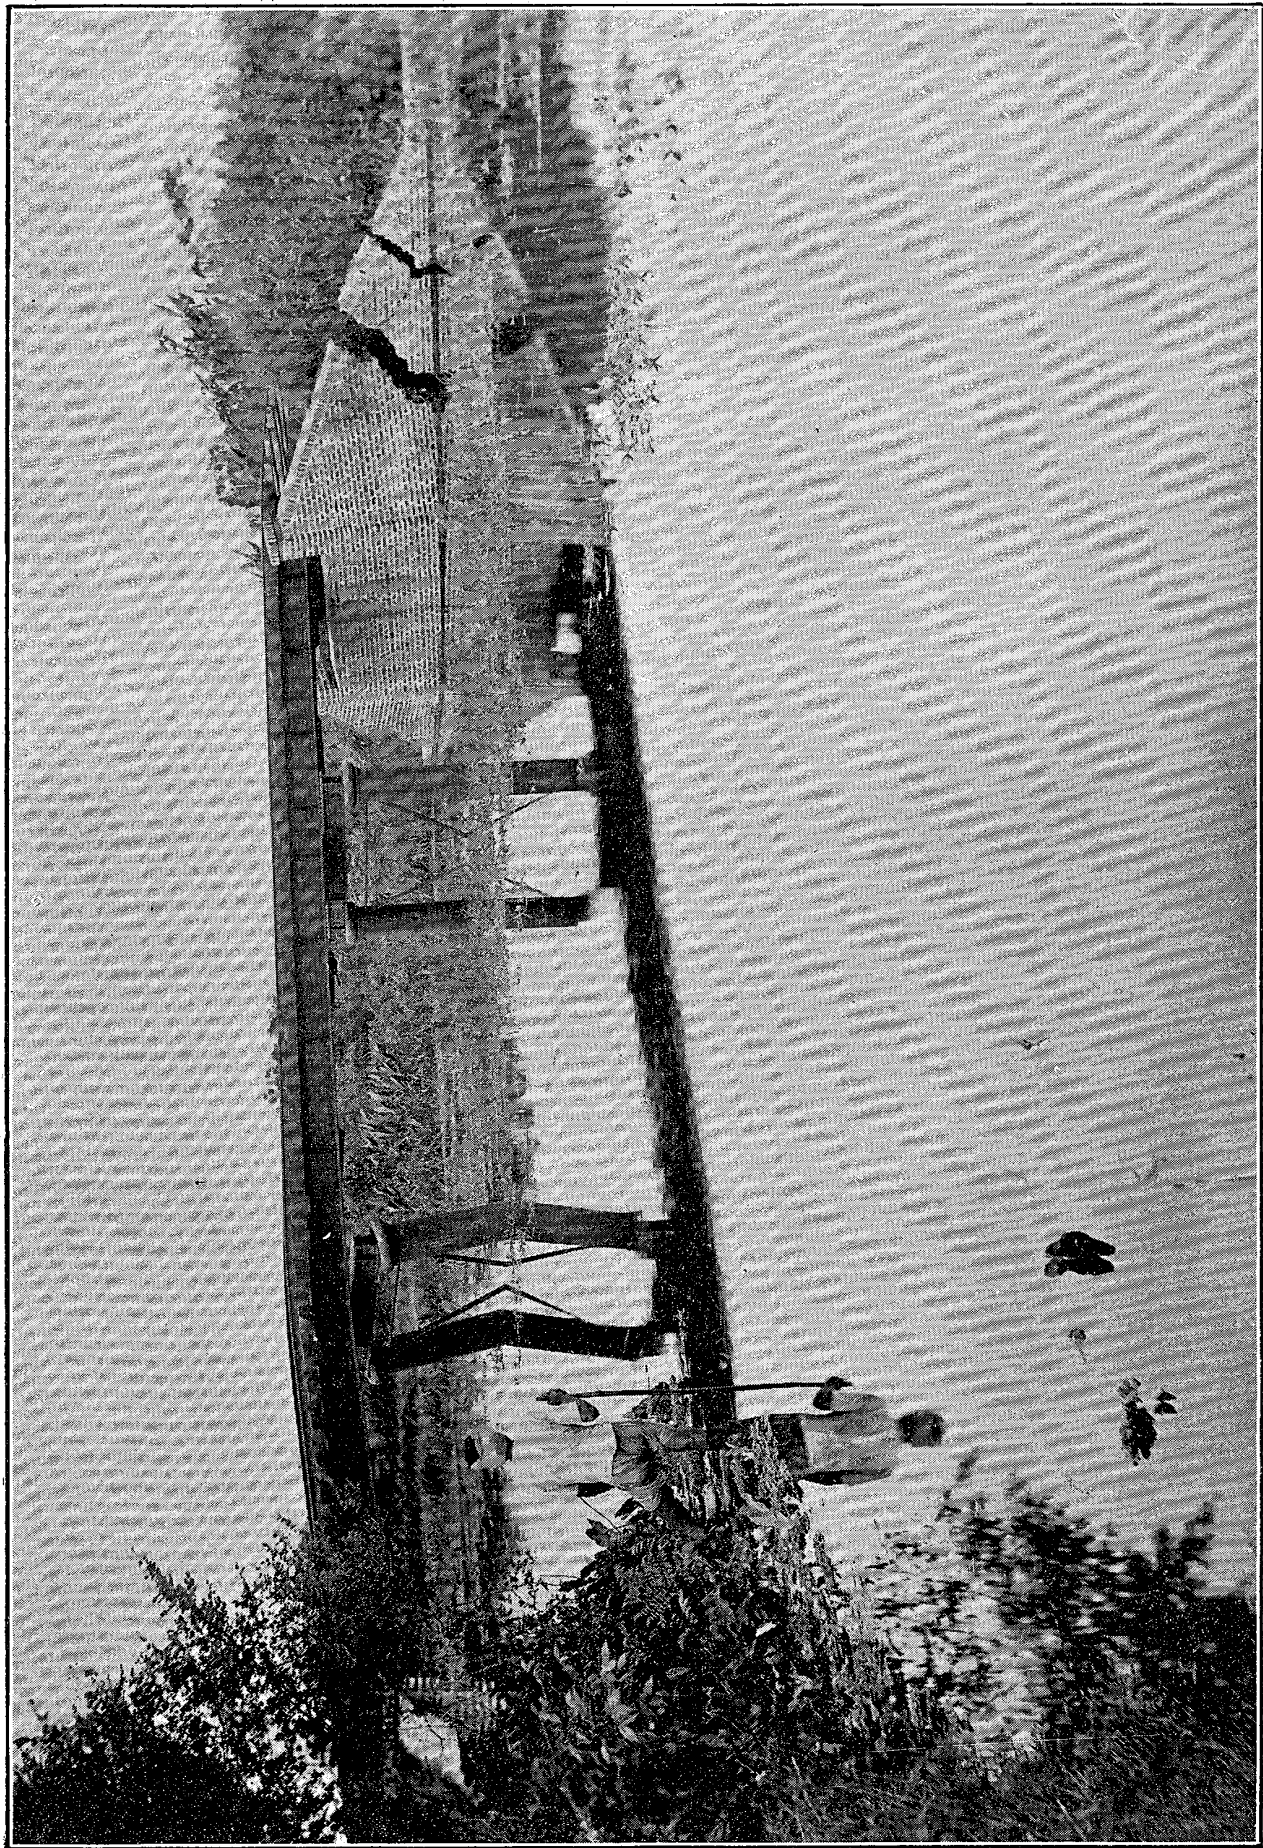
Mora Ghoghat Bridge, Rungpore Branch, E. B. R.

西方橋臺ハ陷落スルコト三呎前面ニ突出スルコト五呎四吋
「バラストウオール」ハ粉碎シ翼壁ハ龜裂セリ東方橋臺ハ陷落
スルコト三呎十吋前面ニ突出スルコト五呎ナリ

第一號橋脚ハ其底脚北方ニ向テ動キタルヲ以テ第十一號略圖
ニ示ス如ク傾斜セリ

煉瓦積方悪シクシテ其配置不揃ナリ殊ニ目地ノ厚キハ著シキ事實ナリ第十四號及第十五號等ノ攝影畫ヲ一覽セバ思半ニ過キン

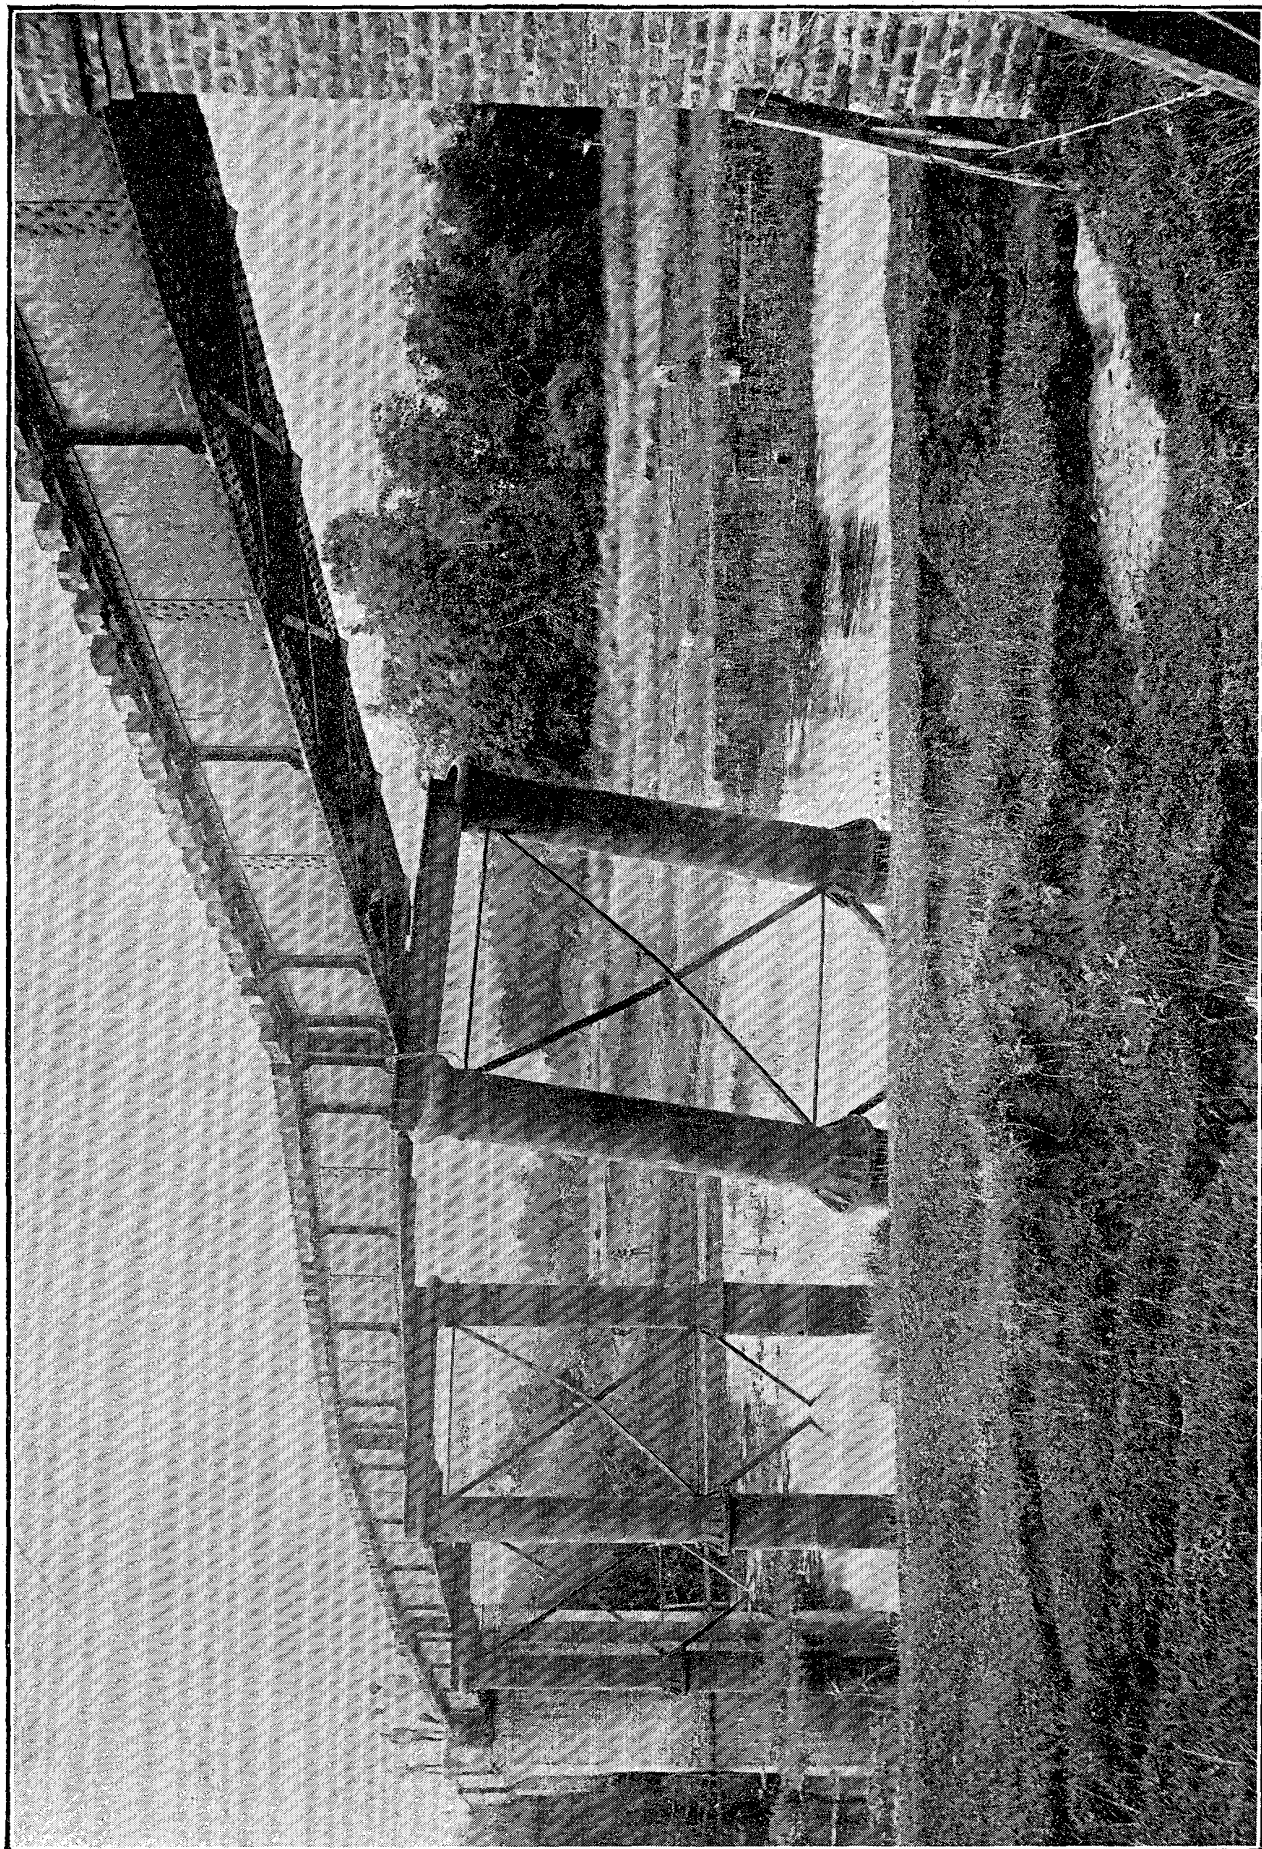
Monas Bridge, Rungpore Branch, E. B. R.

橋臺ハ東西共前方ニ突出セリ西方ハ二呎ニシテ東方ハ九呎ナ
リ第一號及第二號橋脚ハ其位置ヲ變ゼズ然レドモ水面ノ附近
ニ於テ龜裂全周第三號橋脚ハ其底脚上流ニ動キタルヲ以テ傾
倒セリ橋桁ハ著シク動亂シ其二箇ハ各其一端ニ於テ軌條ニ支
エラル

善後方法 破損ノ程度以上述フル如ク甚シキヲ以テ咄嗟ノ間
ニ之ヲ修繕スルヲ得ス故ニ之ト併列シテ假橋ヲ架シ以テ列車
ヲ通過セシメ居レリ

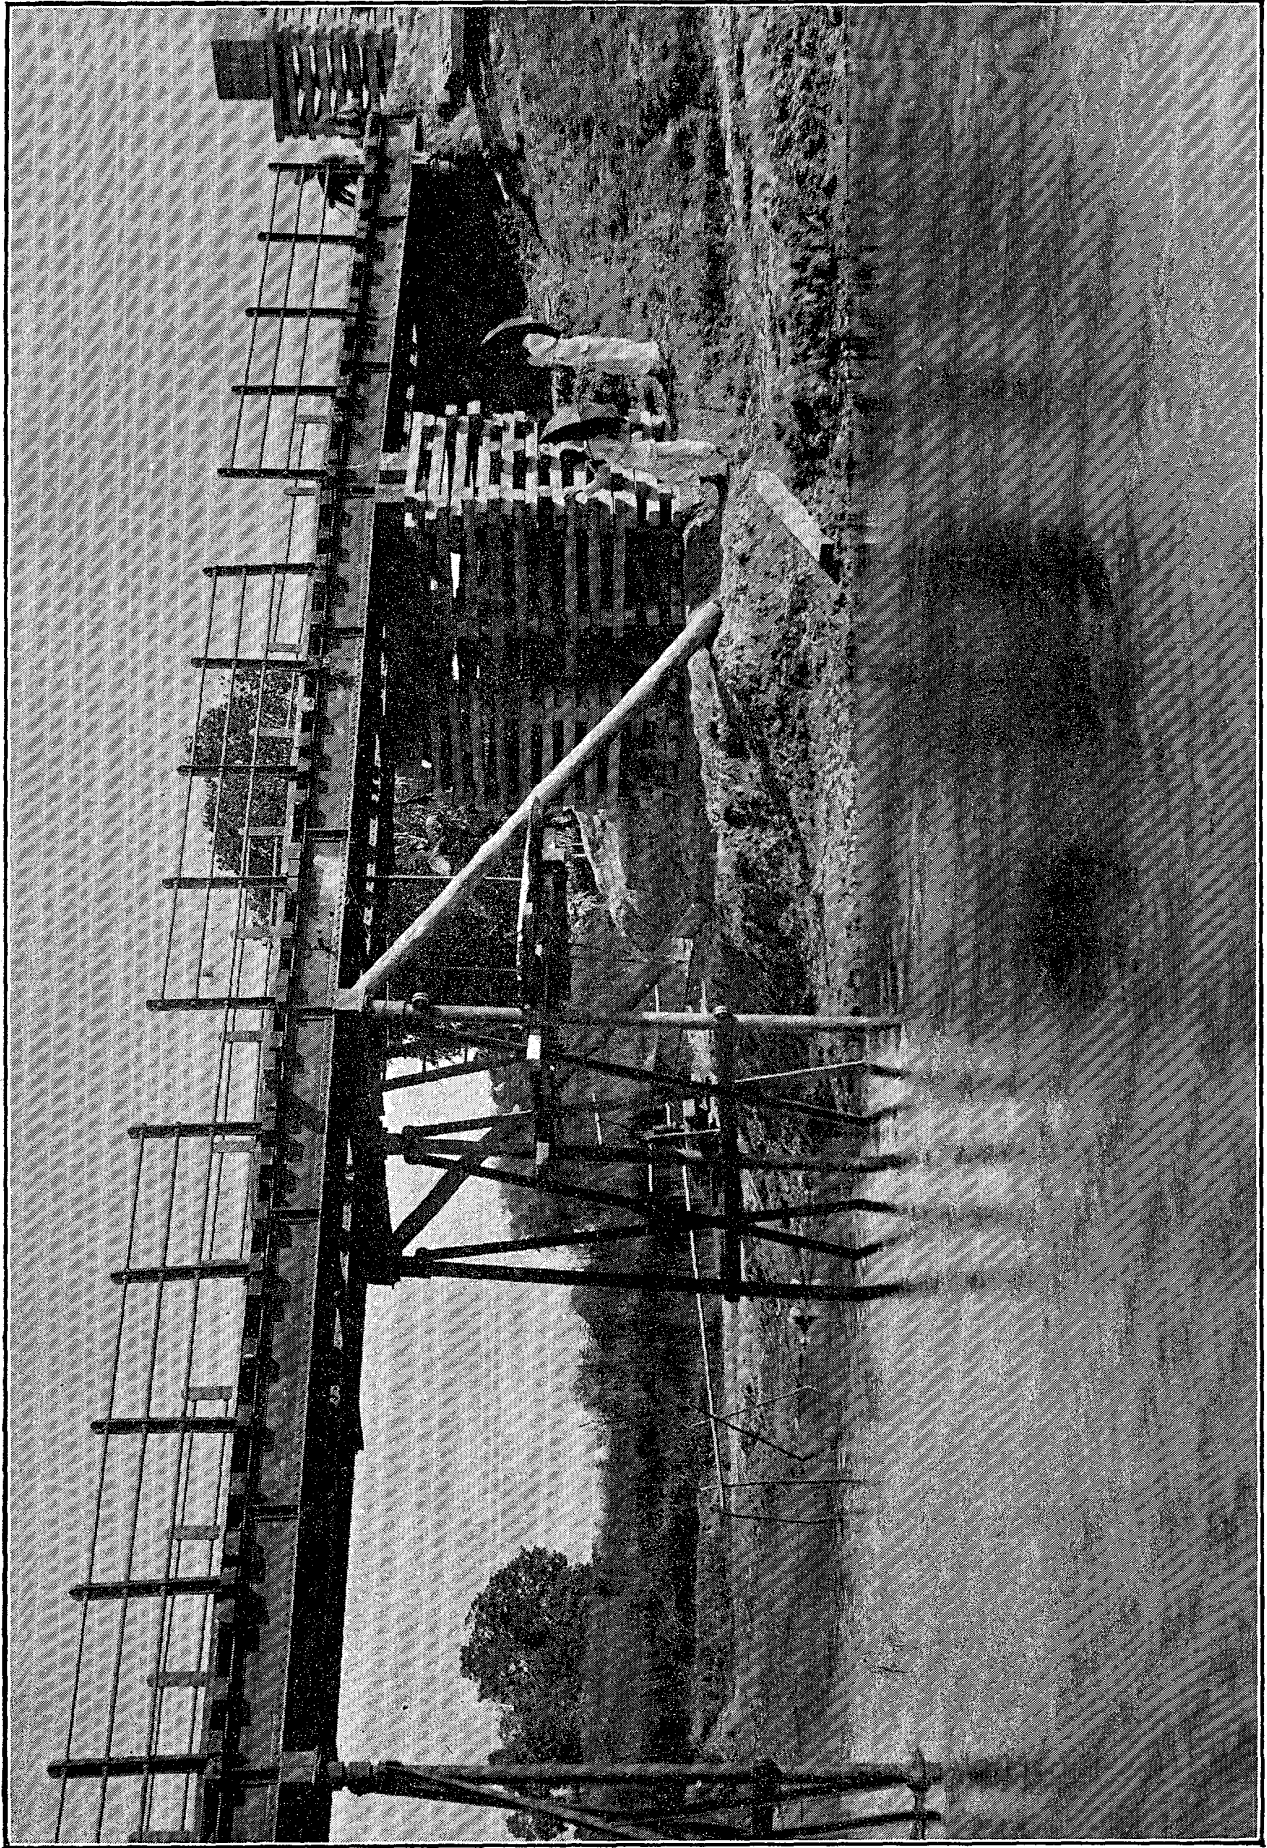
Mora Teestä Bridge, Kaunia Iharilla Ry., E. B. R.

橋梁、此線路中ノ二大橋「モラ、テイスタ」及「ラトナイ」橋ハ共ニ大破セリ殊ニ「ラトナイ」ノ如キハ全部修繕ヲ要スルヲ以テ假橋ヲ併架スルノ已ムヲ得サルニ至ル今之ヲ詳説セシ「モラ、テイスタ」橋（七哩）ハ（第十六號攝影畫參照）二十五呎桁九個ヨリ成リ橋脚ニハ鍛鉄ノ「スクルウパイプ」ヲ用ヒタリ第一號橋脚ハ其底脚東方ニ移動シ爲メニ其頂頭ハ五呎ノ墜落ヲ生セリ
第二號橋脚ハ全体十九吋上流ニ向テ移動シ又上流「バイル」ハ少シク西方ニ傾キ下流ノ「バイル」ハ其頂頭九吋程西方ニ向テ傾ケリ

第三號橋脚ハ六吋ノ陷落ヲ生シ下流ノ橋桁ハ其頂頭ニ於テ七吋程西方ニ傾倒セリ

第四號橋脚ハ六吋陷落セリ

第五號橋脚ハ九吋陷落シ且全体東方ニ動クコト六吋ナリ

第六號橋脚ハ六吋陷落シ又下流ニ向テ動クコト數吋ナリ

第七號橋脚ハ少シク西方ニ移動セリ

第八號橋脚ハ東方ニ傾倒セリ上流ニ於テ九吋下流ニ於テ十四吋ナリ

第九號橋脚ハ東方ニ傾倒スルコト二呎九吋横桁裝置ハ破毀セリ

東端橋脚ハ横ニ移動スルコト七吋又「パイル」上横桁ヲ過キ後方ニ突入スルコト十五吋ナリ

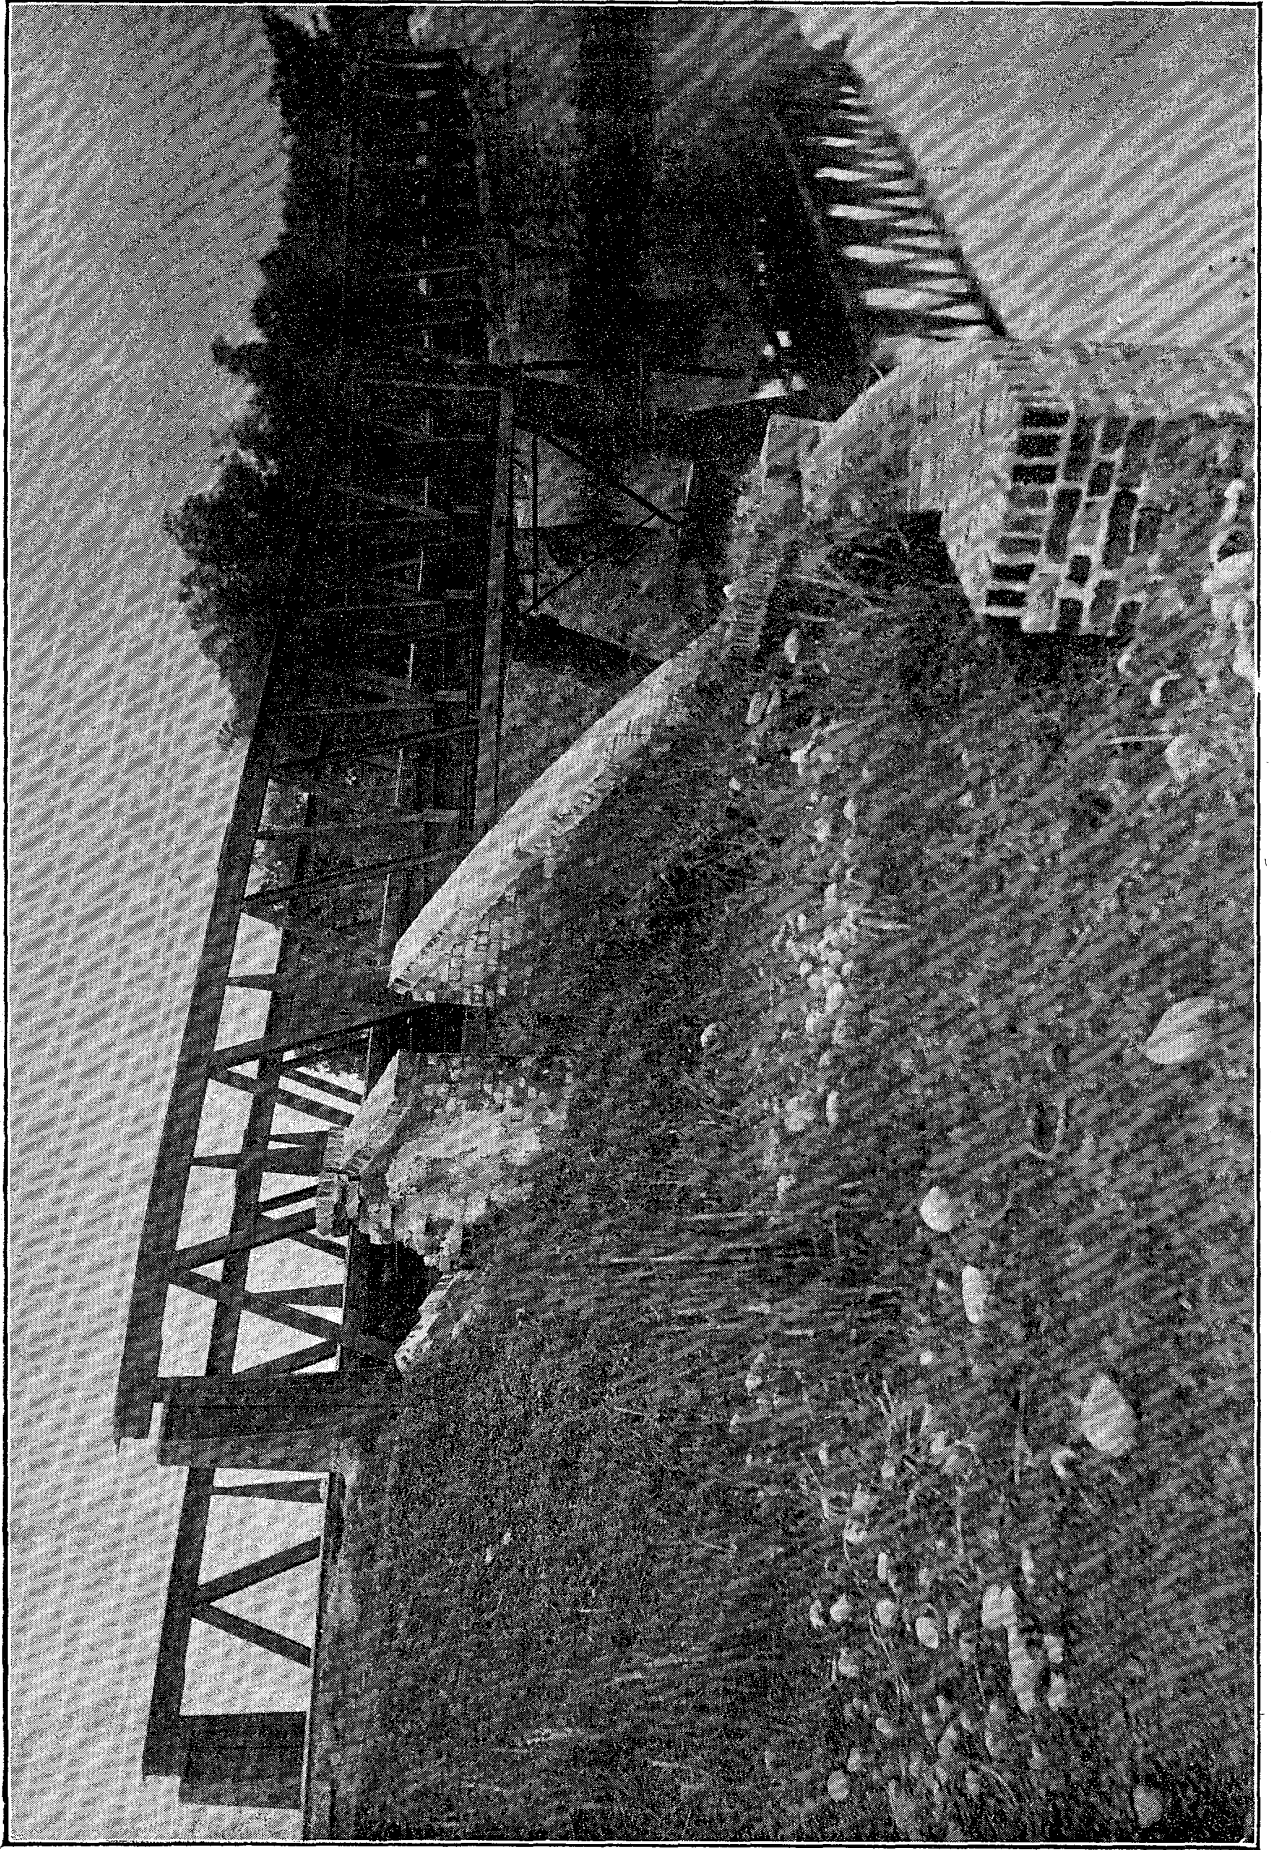
Rutnai Bridge, K. D. R., E. B. R.

「ラトナイ」橋(十一哩)ハ六十呎ワレン桁二個ヨリ成ル左右橋臺ハ煉瓦ニシテ橋脚ハ「スクルウパイル」ナリ(第十七號撮影畫參照)

左右橋臺及翼壁ハ頂頭ニ於テ前方ニ突出スルコト六呎然レトモ煉化積ハ龜裂ヲ生セサリシ蓋シ此橋臺ハ「スライデング、ジョイント」ヲ用ヒ設計セシモノナリ橋桁ハ各橋臺上一端ニ於テ

破損セリ蓋シ橋桁ノ上臥材ハ鍛鐵柱ノ上ニ横ハルモノナルガ鍛鐵柱ノ築堤中ニ陷落シタルト同時ニ上方ニ彎曲セリ又橋桁下臥材ハ橋臺上ニ躍リタルヲ以テ其鐵板ハ爲メニ著シク彎曲破毀セリ

橋脚ノ底部ハ重ニ下流ニ向テ動キタルヲ以テ殆ント二半ニ對スル一ノ角度ニ迄傾倒セリ

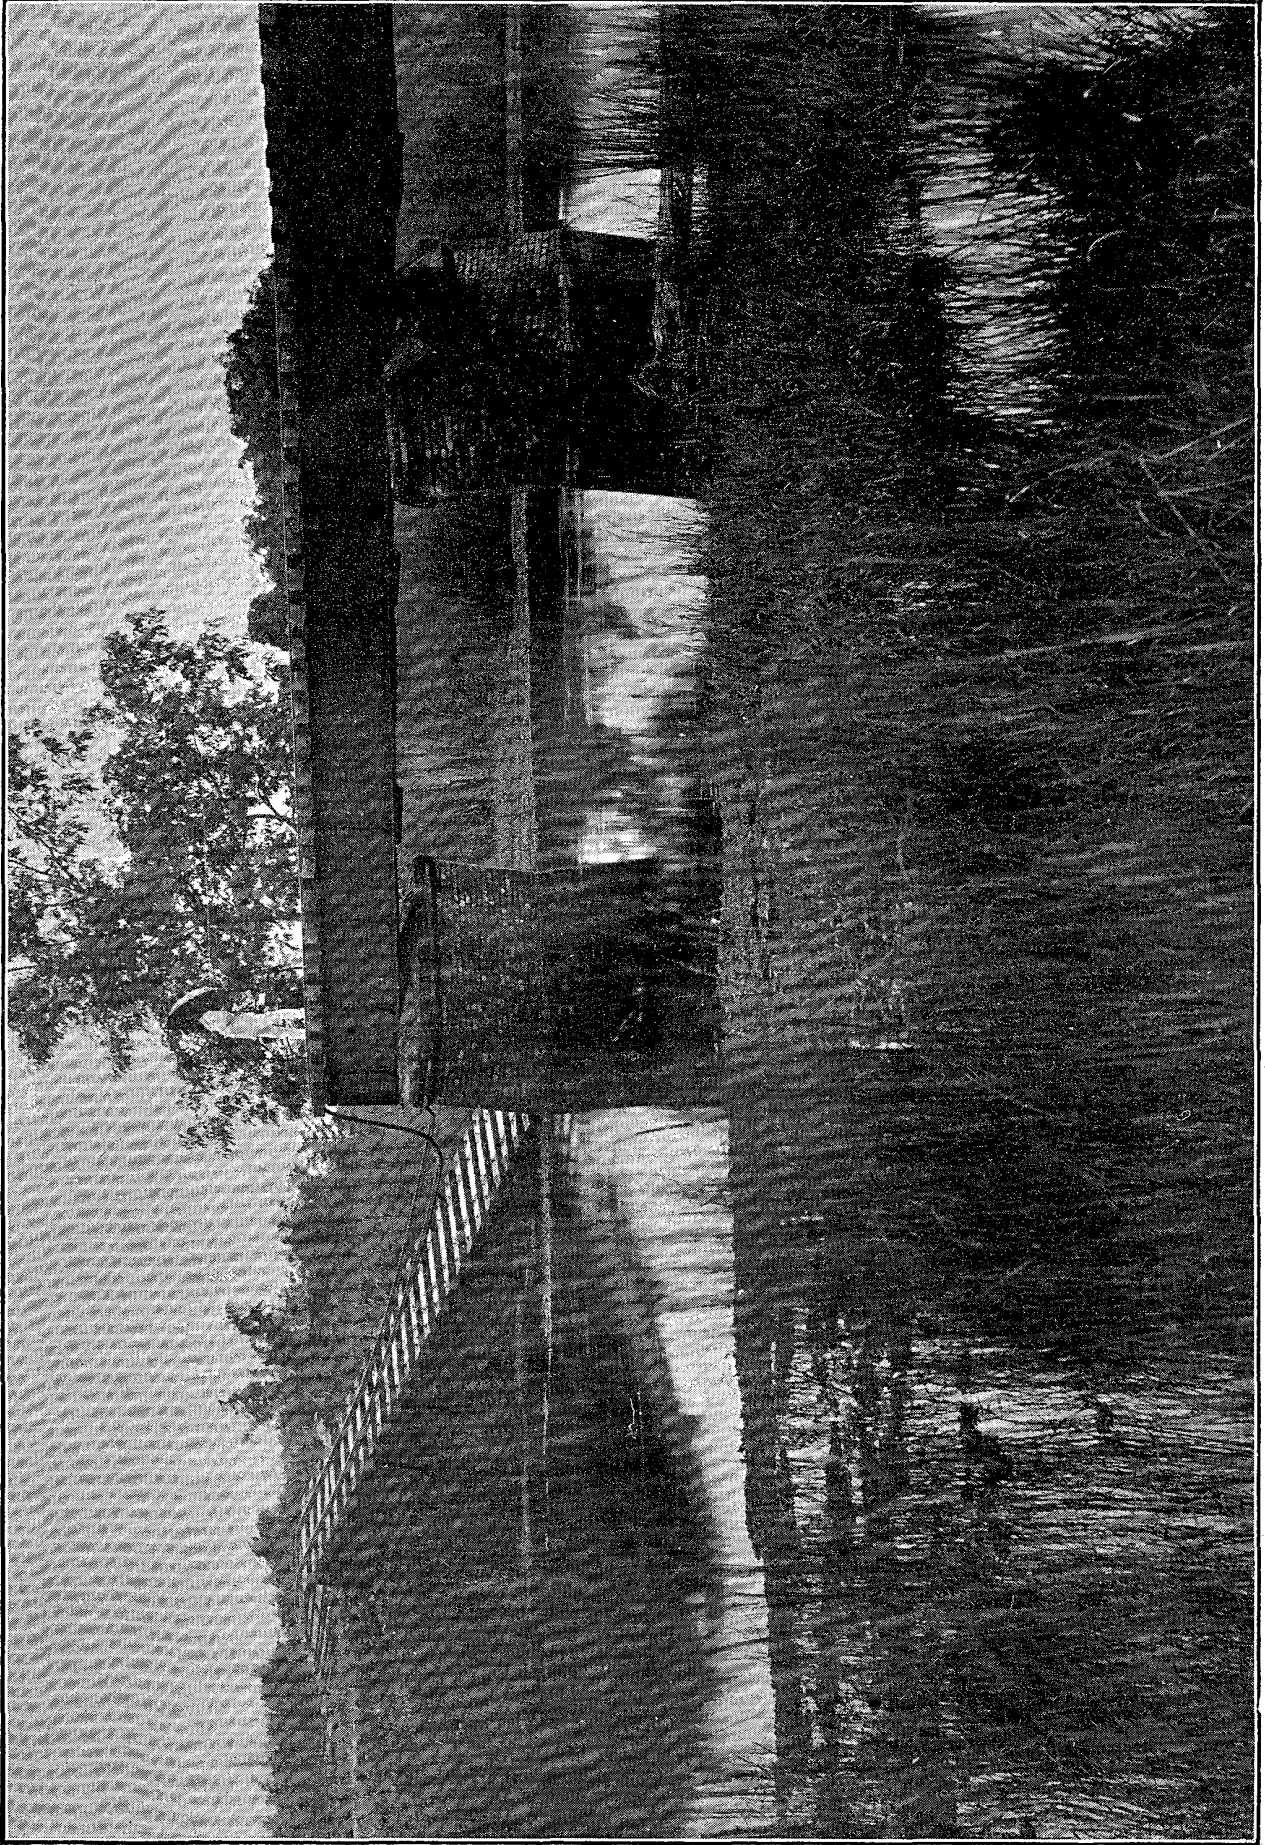
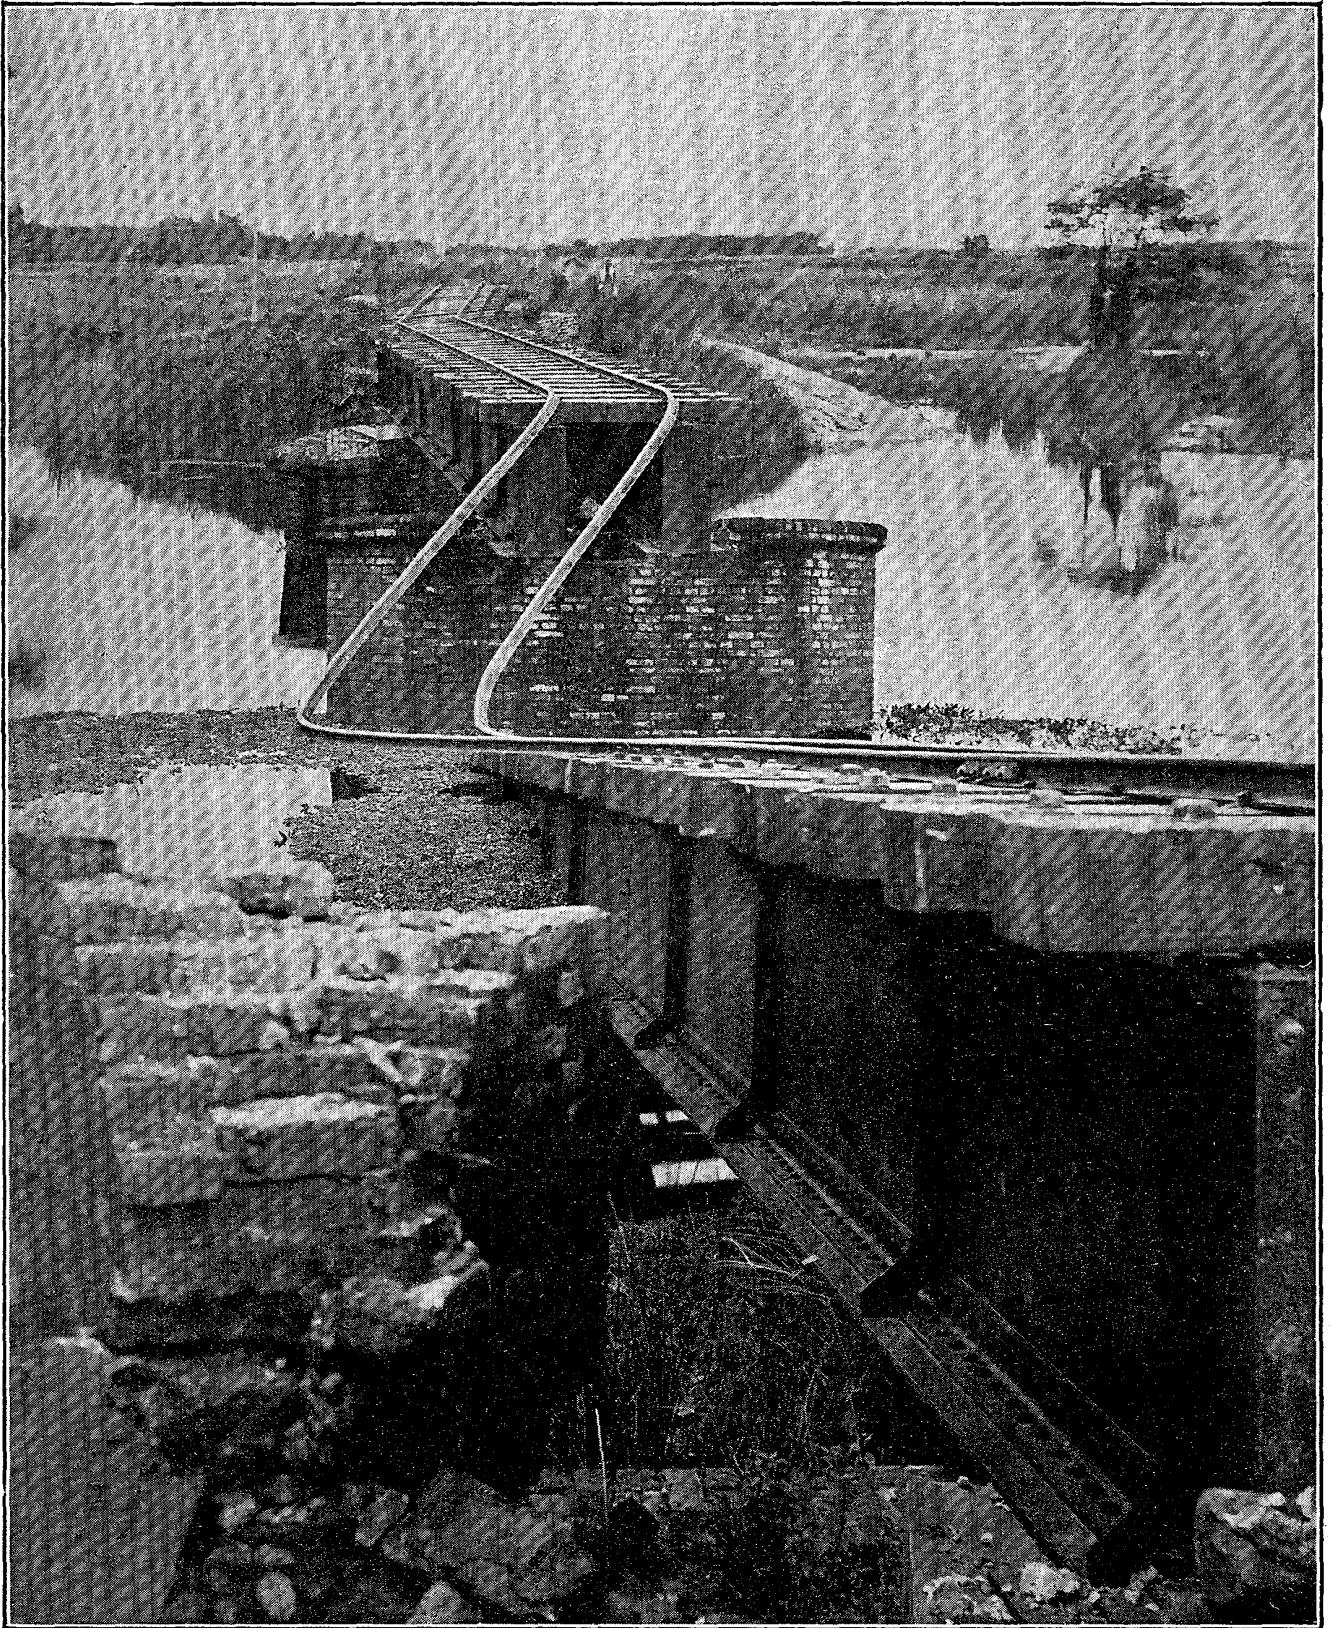
Manshai Bridge, Cooch Behar Ry., E. B. R.

「マンシエ」橋(四哩)ハ四拾呎桁三個ヨリ成ル(第十八、十九號撮影畫參照)南方橋臺ハ傾倒シ爲メニ橋桁ノ一端ハ築堤上ニ横ハリ他ノ一端ハ河中ニ横ナル南方橋桁ハ北方ニ傾斜シ北方橋桁及橋臺ハ共ニ南方ニ傾斜セリ中央橋桁ハ橋脚上ニ止マリ北方橋桁ハ其一端ヲ軌條ニ依リ支エラル而シテ橋臺橋脚共傾斜ノ度ハ凡二半ト一ノ割合ナリ抑モ橋臺橋脚共各一個ノ十四呎「ウ井ル」ノ上ニ在ルモノナルガ上部ノ傾倒ト共ニウ井ルモ移動セシヤ否ヤハ之ヲ檢スル事ヲ得サリシ尙破損ノ形狀ハ撮影畫ニ就テ之ヲ詳知スルヲ得ン
