●印度震災地實況調査ノ件

印度「アッサム」地方震災實況調査報告

震災豫防調査會臨時委員 小山友直

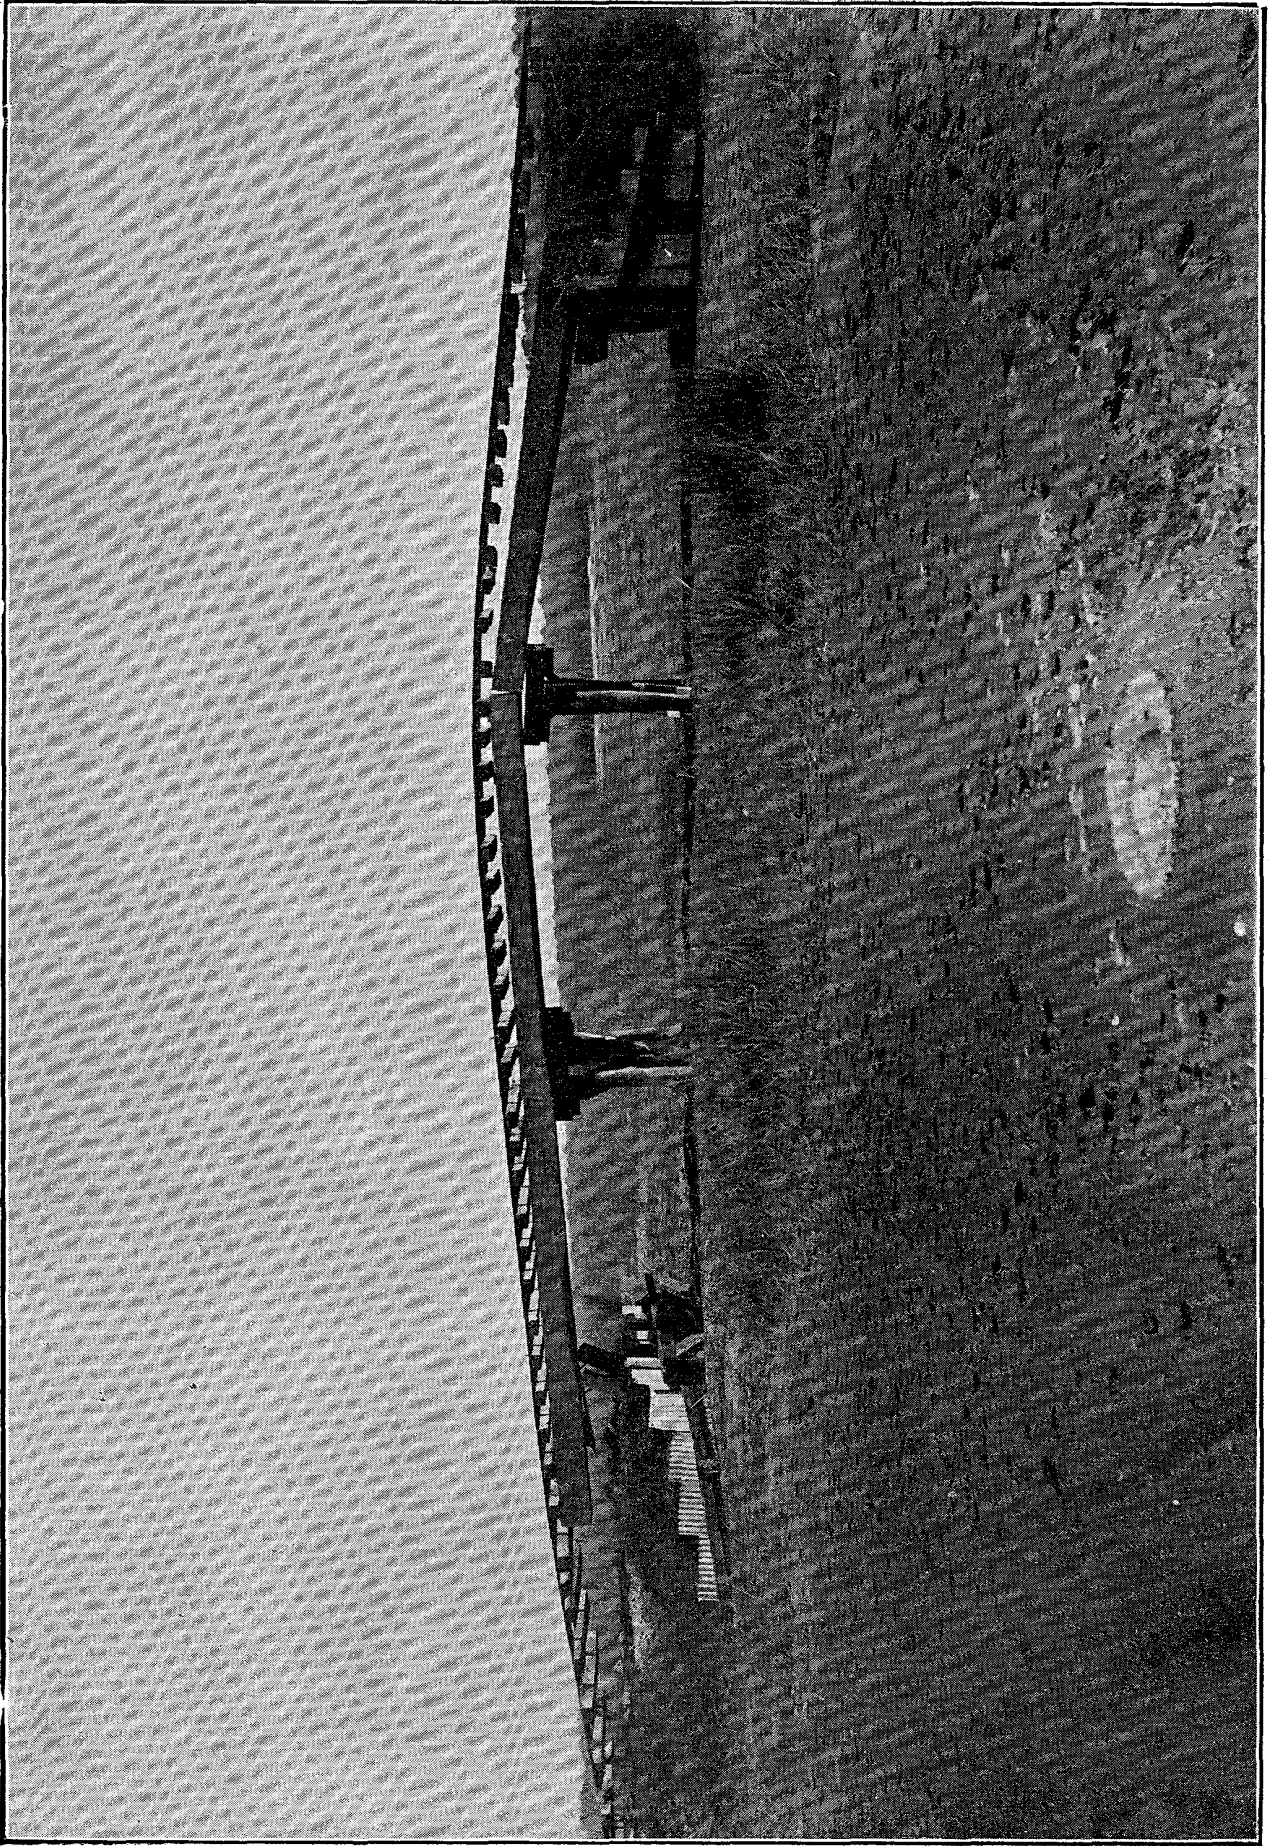
Mogal Hat Chur Bridge, Cooch Behar Ry., E. B. R.

「モガルハット」木橋(第二十號撮影畫參照)ハ三個ノ十呎木桁ヨリ成ル橋臺陥落シ橋脚ハ突起セルモノ、如シ其形狀撮影畫ニ詳ナリ

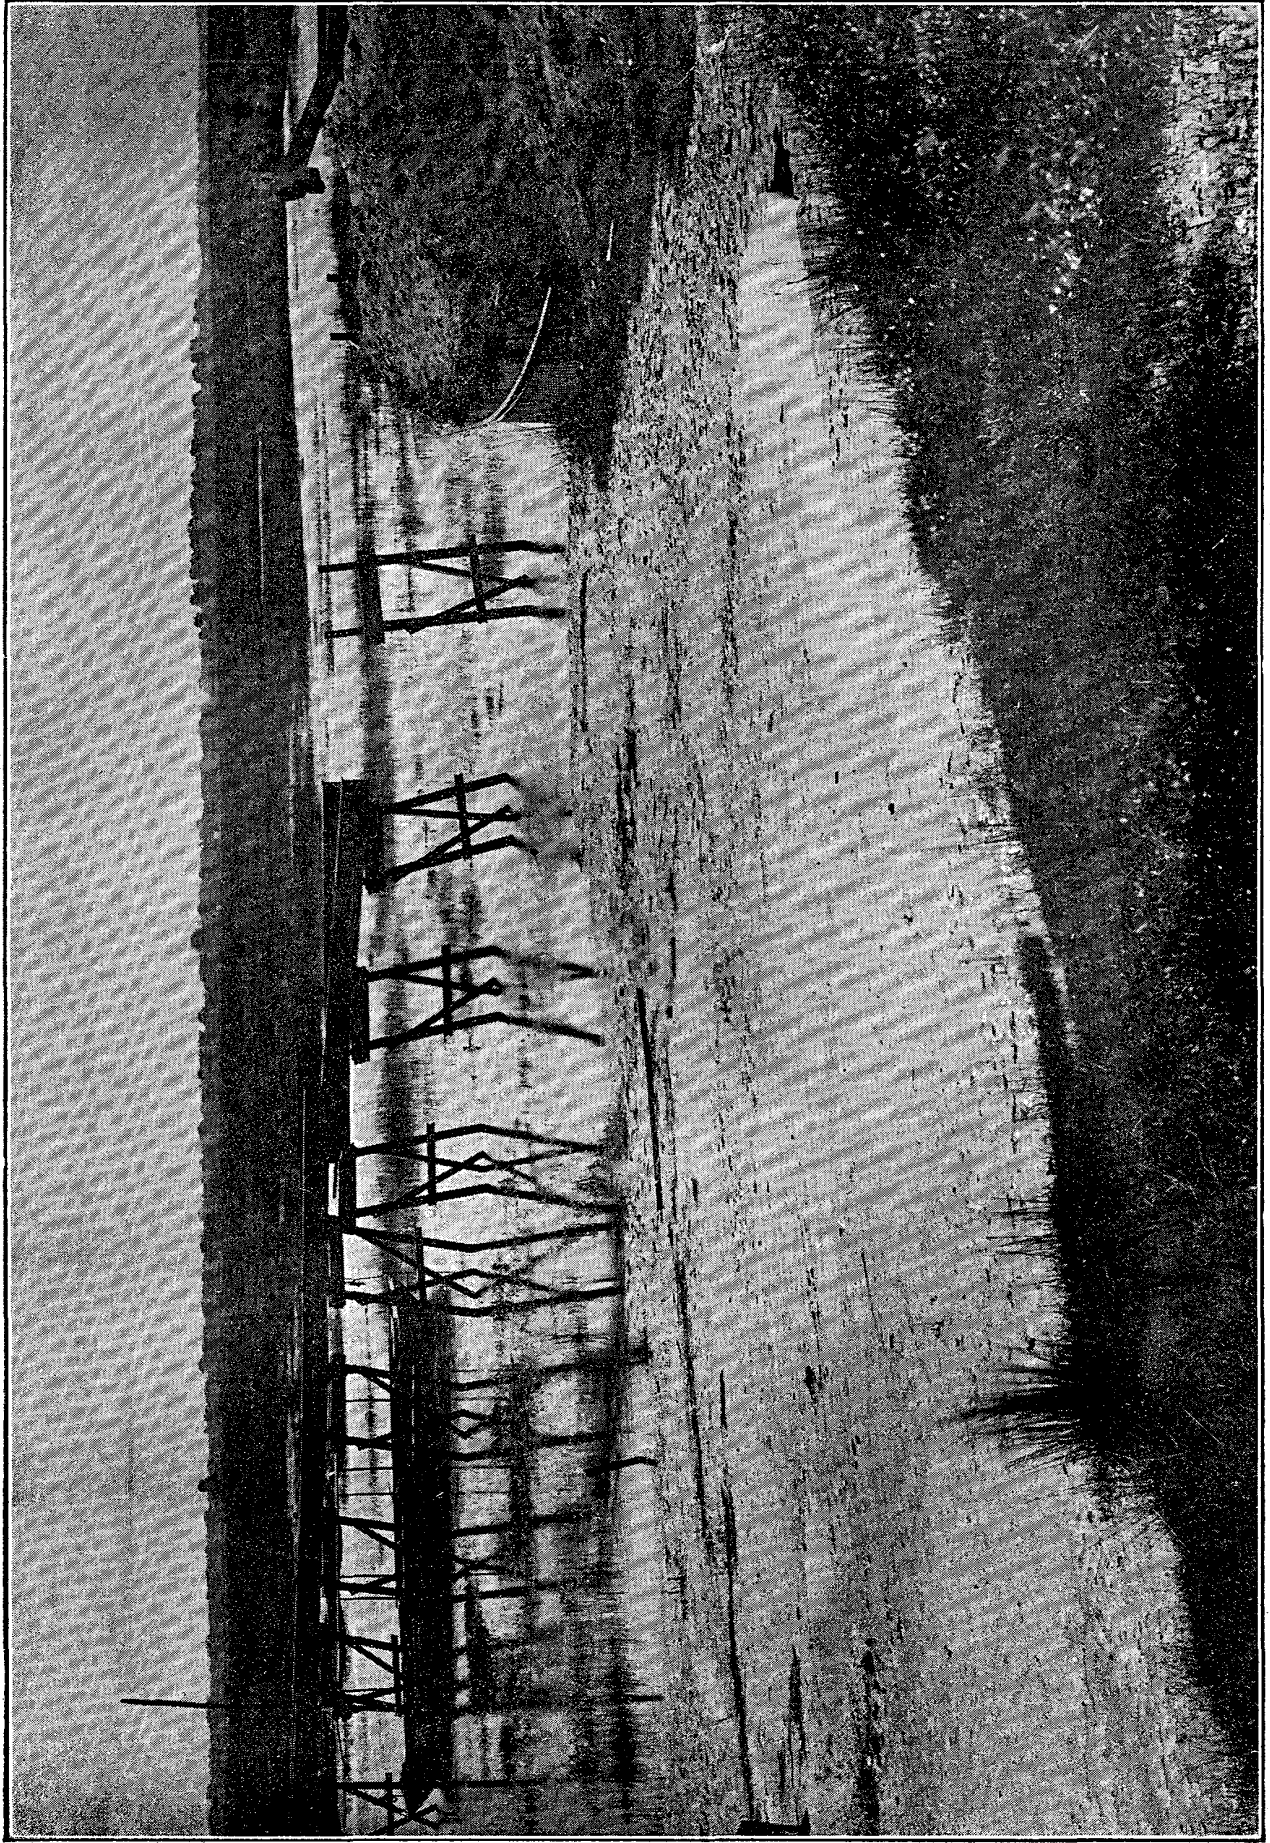
Mogal Hat Channel, Cooch Behar Ry., E. B. R.

「モガルハット」鐵橋ハ十五呎桁十八個ヨリ成ル(第二十一號撮影畫參照)橋臺橋脚共軌條ヲ打込ミ杭トナシタ

ルモノナリ橋臺ハ破損セサレトモ橋脚ハ一個ヲ除キ總テ傾倒セリ全部打換ヲ要ス

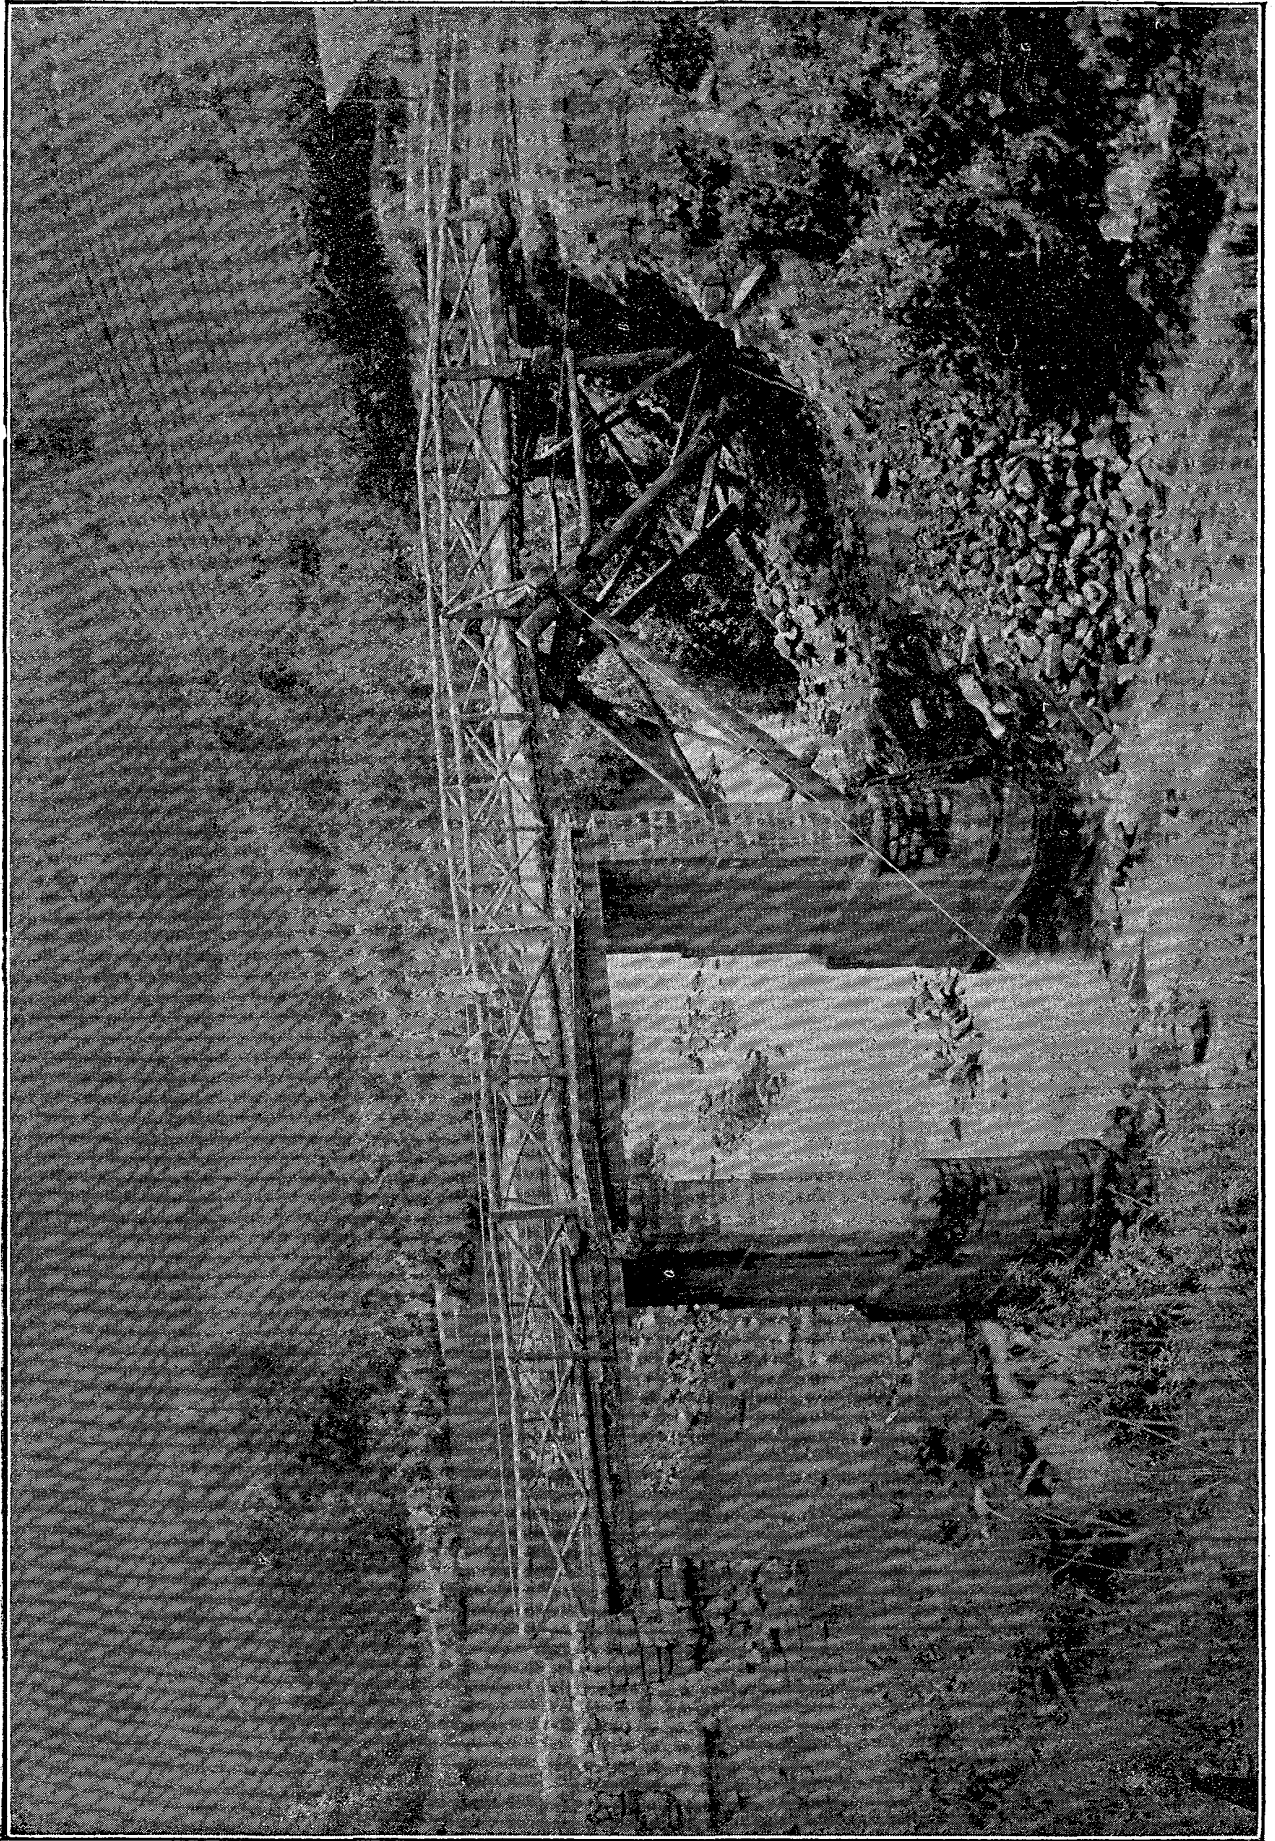
Bridge, Gauhati-Shillong Road.

右ハ橋桁三個ヨリ成り一方ノ橋臺ハ全潰シ橋桁一個ハ墜落セリ
他方ノ橋臺モ龜裂ヲ生セシト雖モ橋桁ヲ墜落セシムルニ至
ラス巡視ノ際ハ木材ヲ組立テ假桁ヲ架シ一時人馬ノ通行ニ便
ナラシメタリ

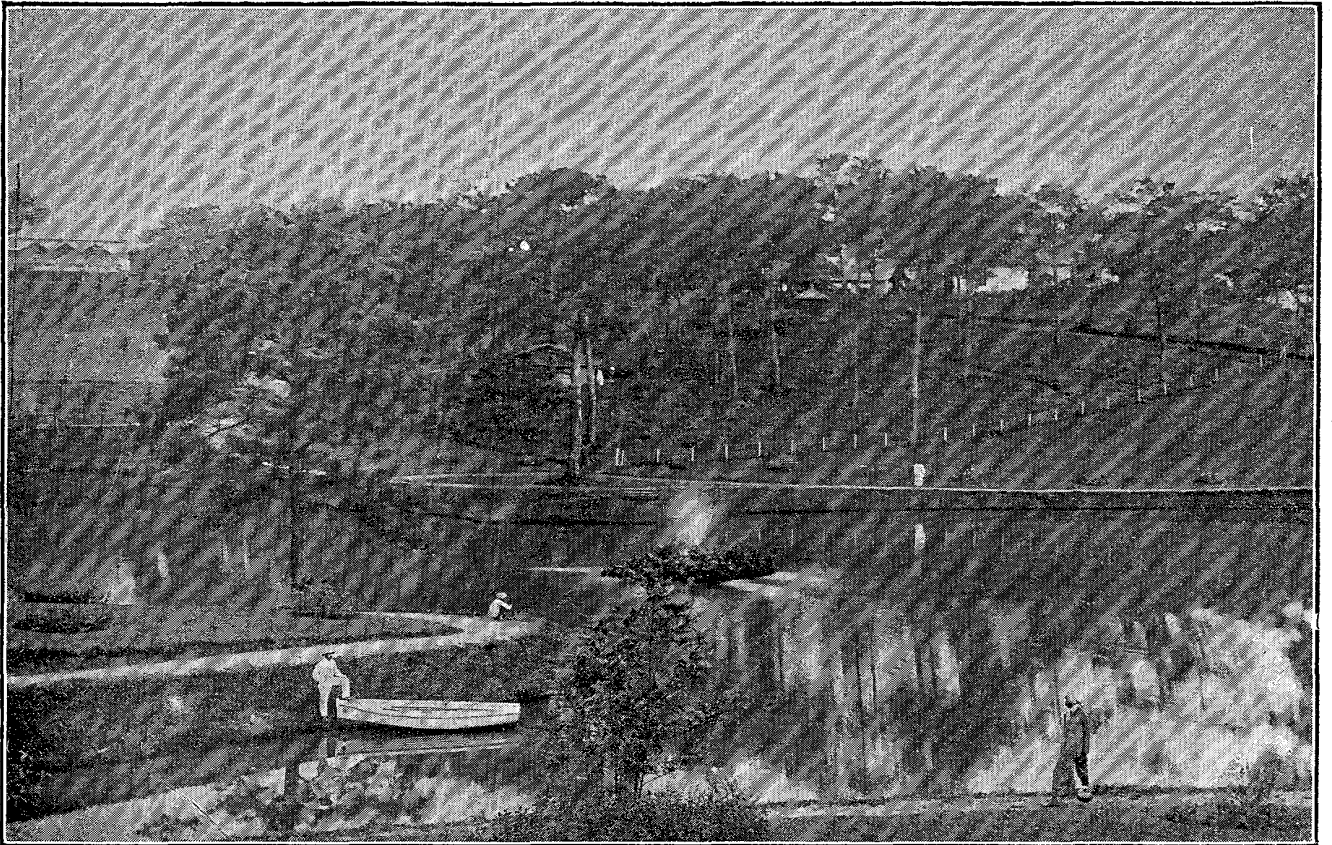
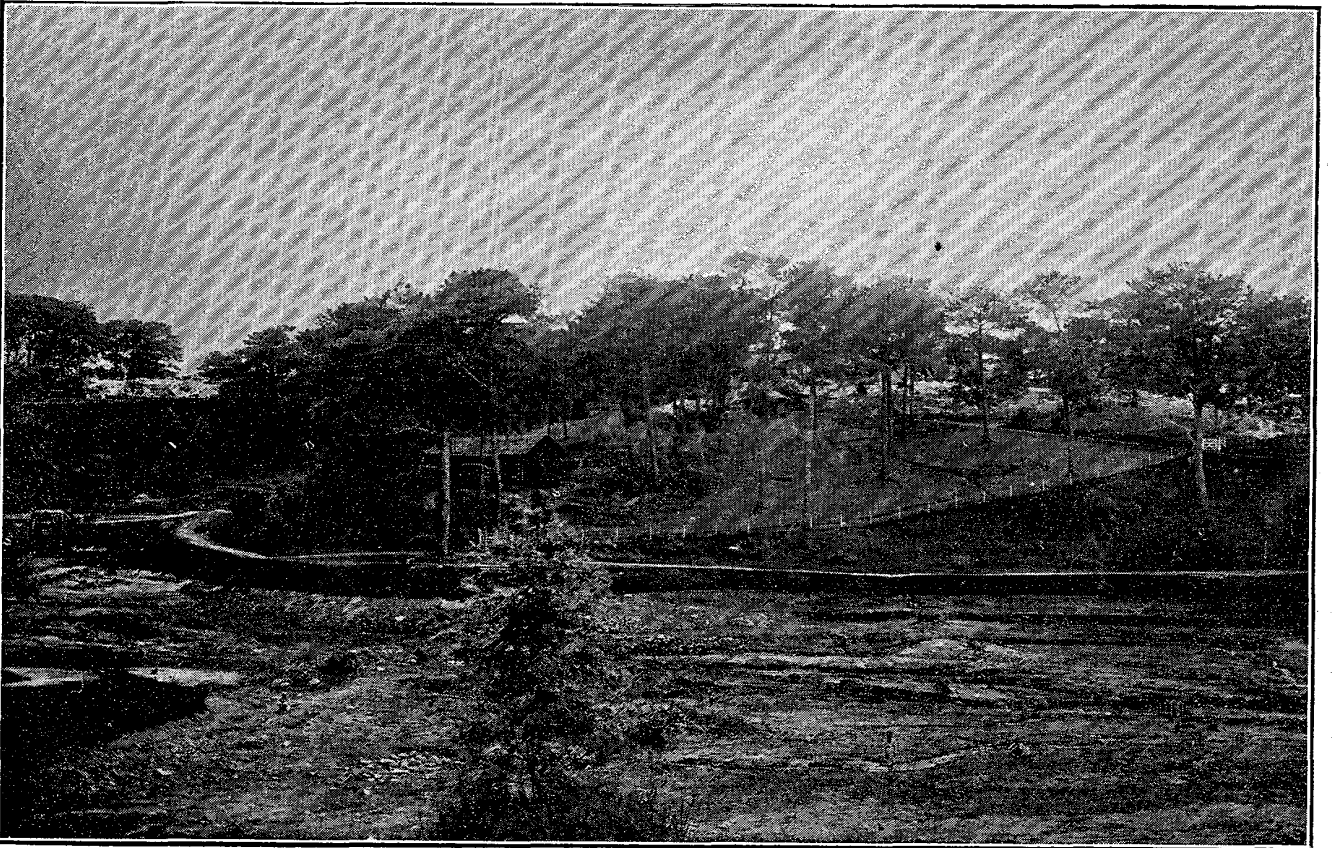
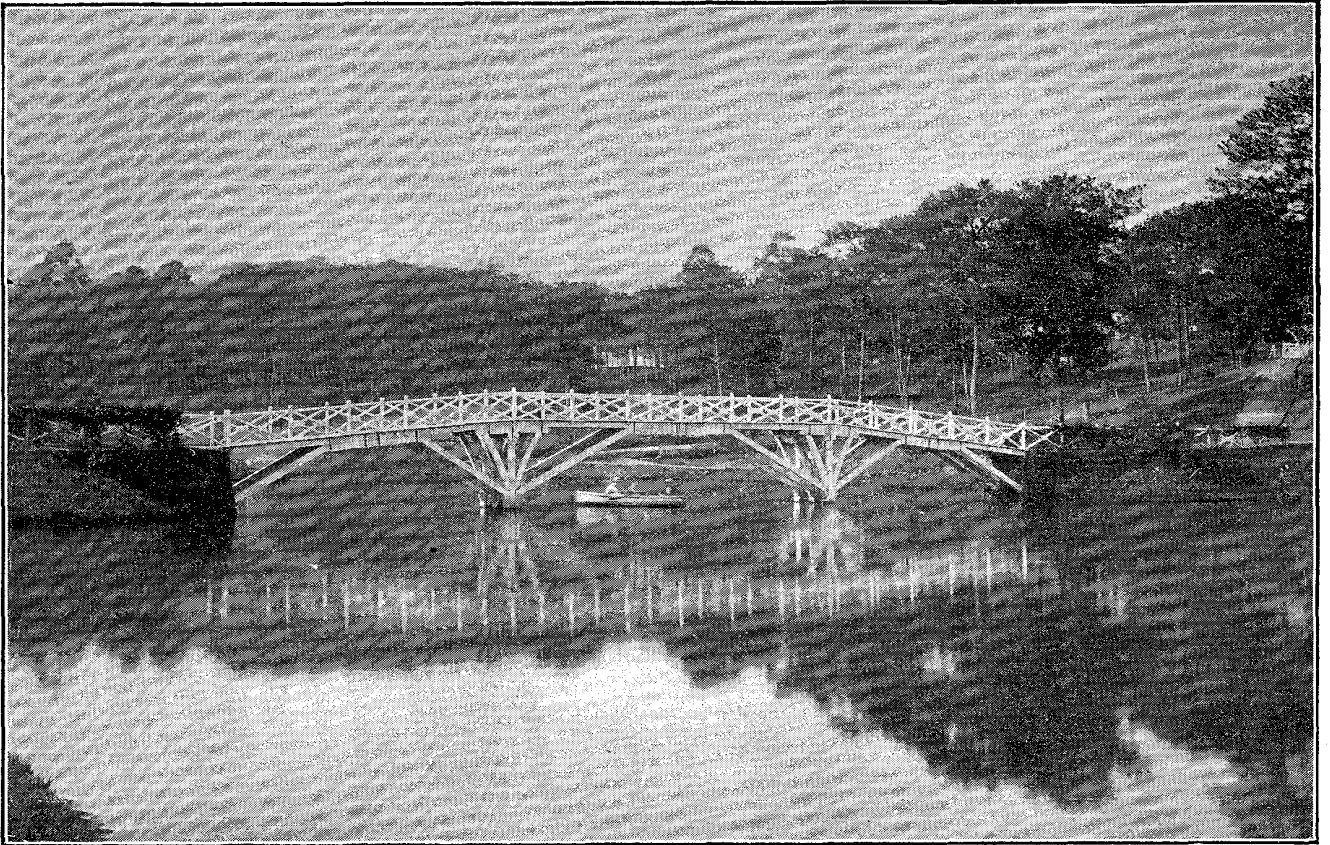
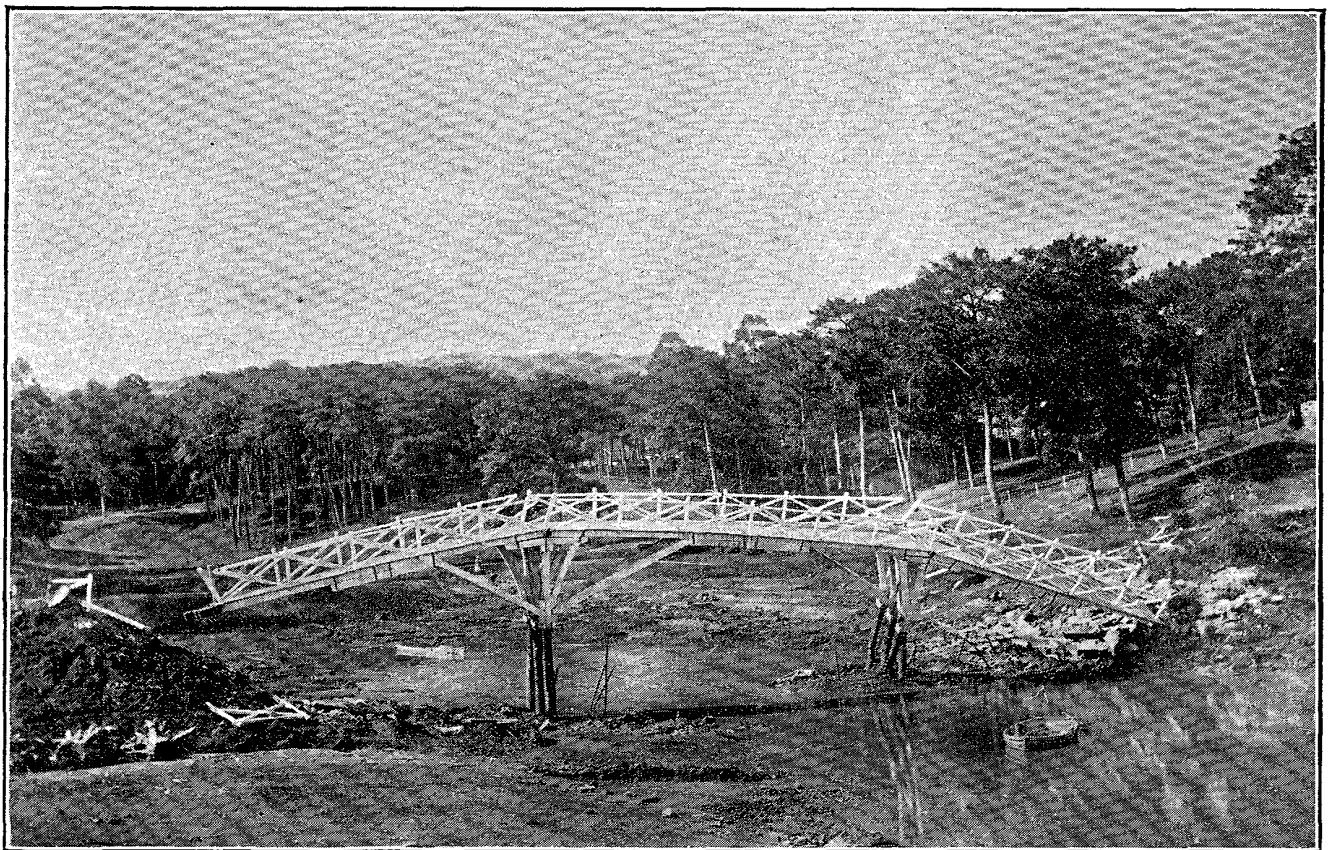
Ward Lake, Shillong.

「シロン」ハ「アツサム」州ノ首邑ニシテ同政廳ノ在ル所ナリ閑
雅清酒ノ一邑ナリシガ震災ノ慘狀筆紙ノ能ク盡ス所ニアラス
全邑中家屋ノ存在スルモノナク地裂ク水溢レ全邑荒廢ノ跡ト
ナリシ(第廿九號攝影畫參照) 家屋破壞ノ狀況ハ中村委員ノ報
告ニ詳ナルヘキヲ以テ茲ニ贅セス只一二ノ所見ヲ述ブベシ
「ワード」湖(第二十五號攝影畫參照) 政廳ニ近ク清景掬スヘキ
モノアリシガ震動ノ爲メ水堰破壊シ湖水涸渴シテ殆ント一滴
ノ水ヲ留メス地震前後ノ攝影畫ヲ對比セハ思半ニ過ギン

同湖ノ架橋(第二十七號攝影畫參照)ハ木桁三個ヨリ成ルモノ
ナルガ左右橋臺ノ破壞セシ爲メ木橋モ從テ破損セリ其形狀ハ
攝影畫ニ詳ナリ
