●印度震災地實況調査ノ件

印度「アッサム」地方震災實況調査報告

震災豫防調査會臨時委員 小山友直

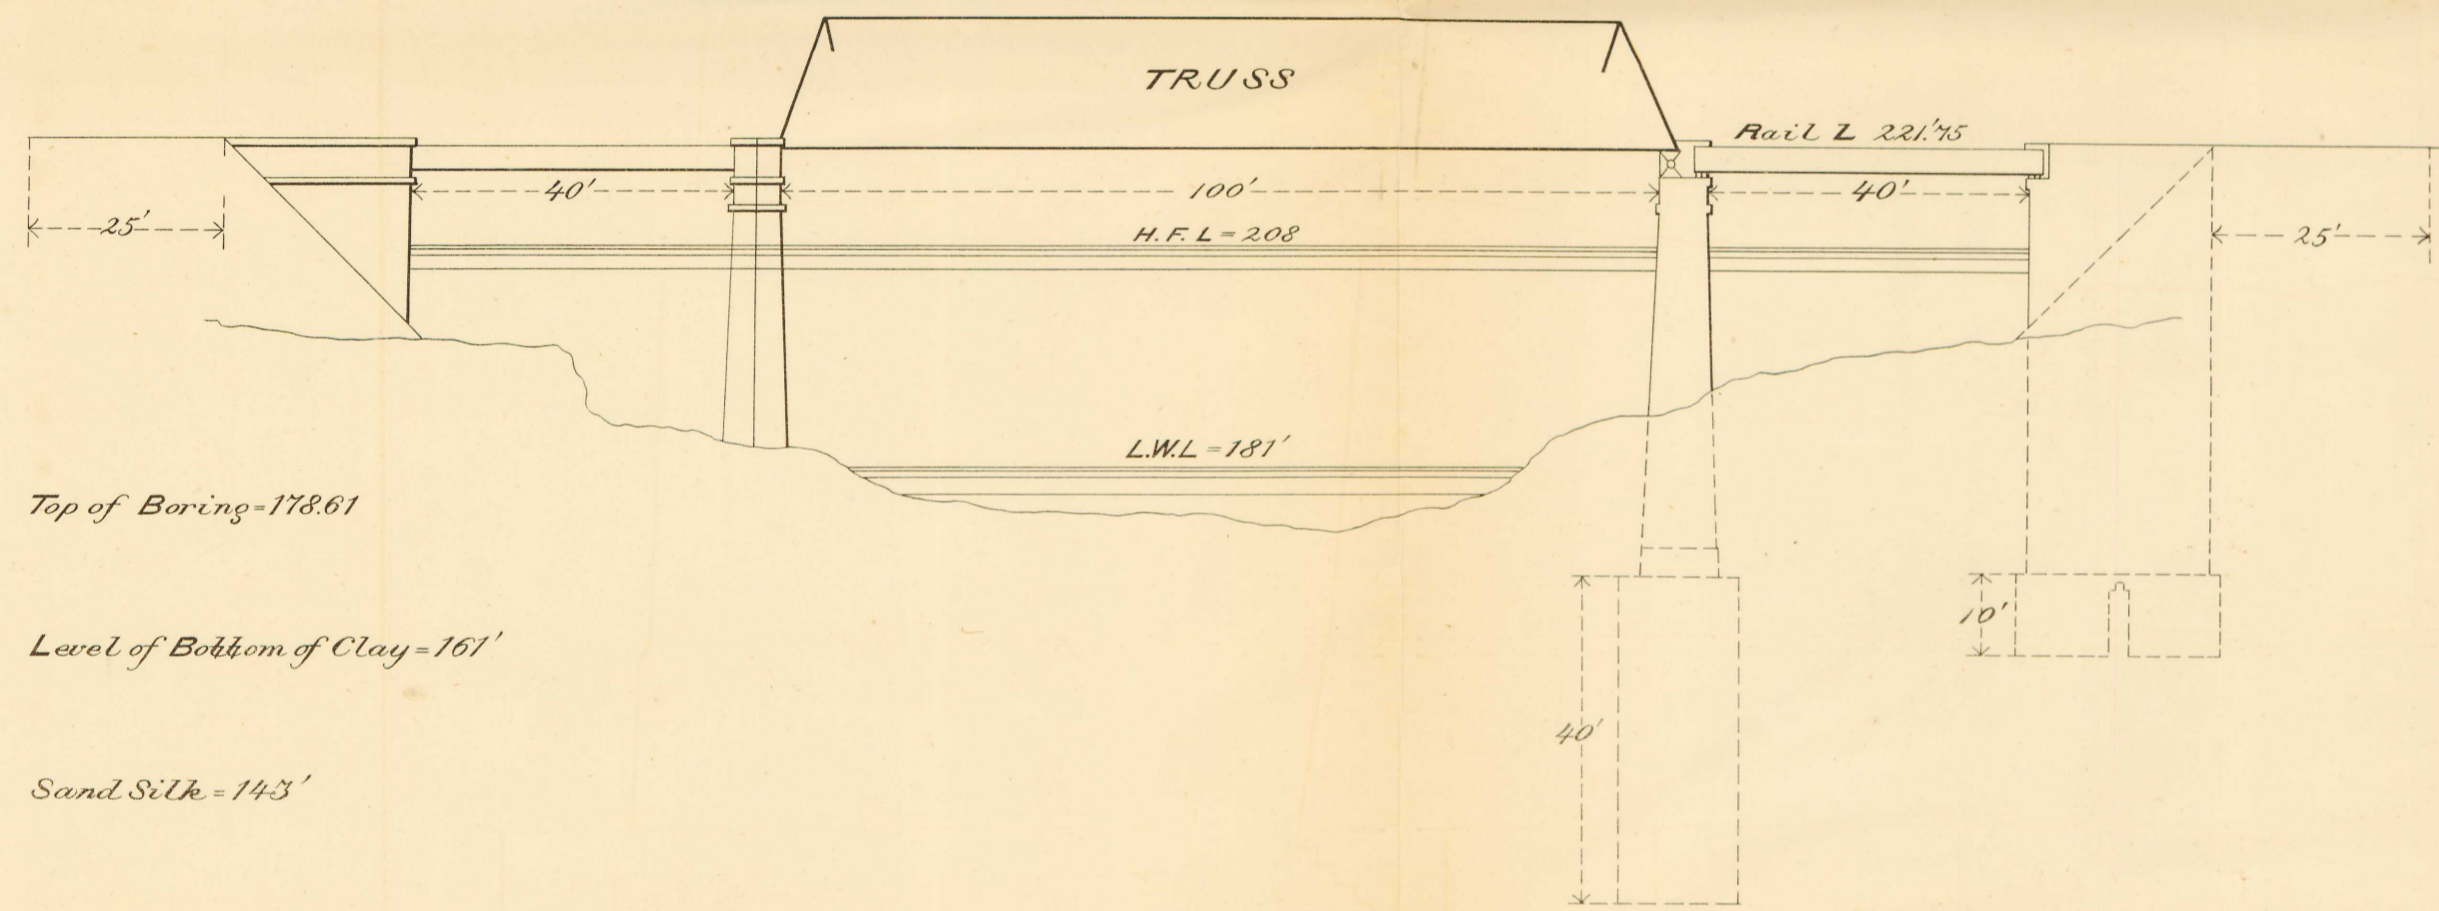
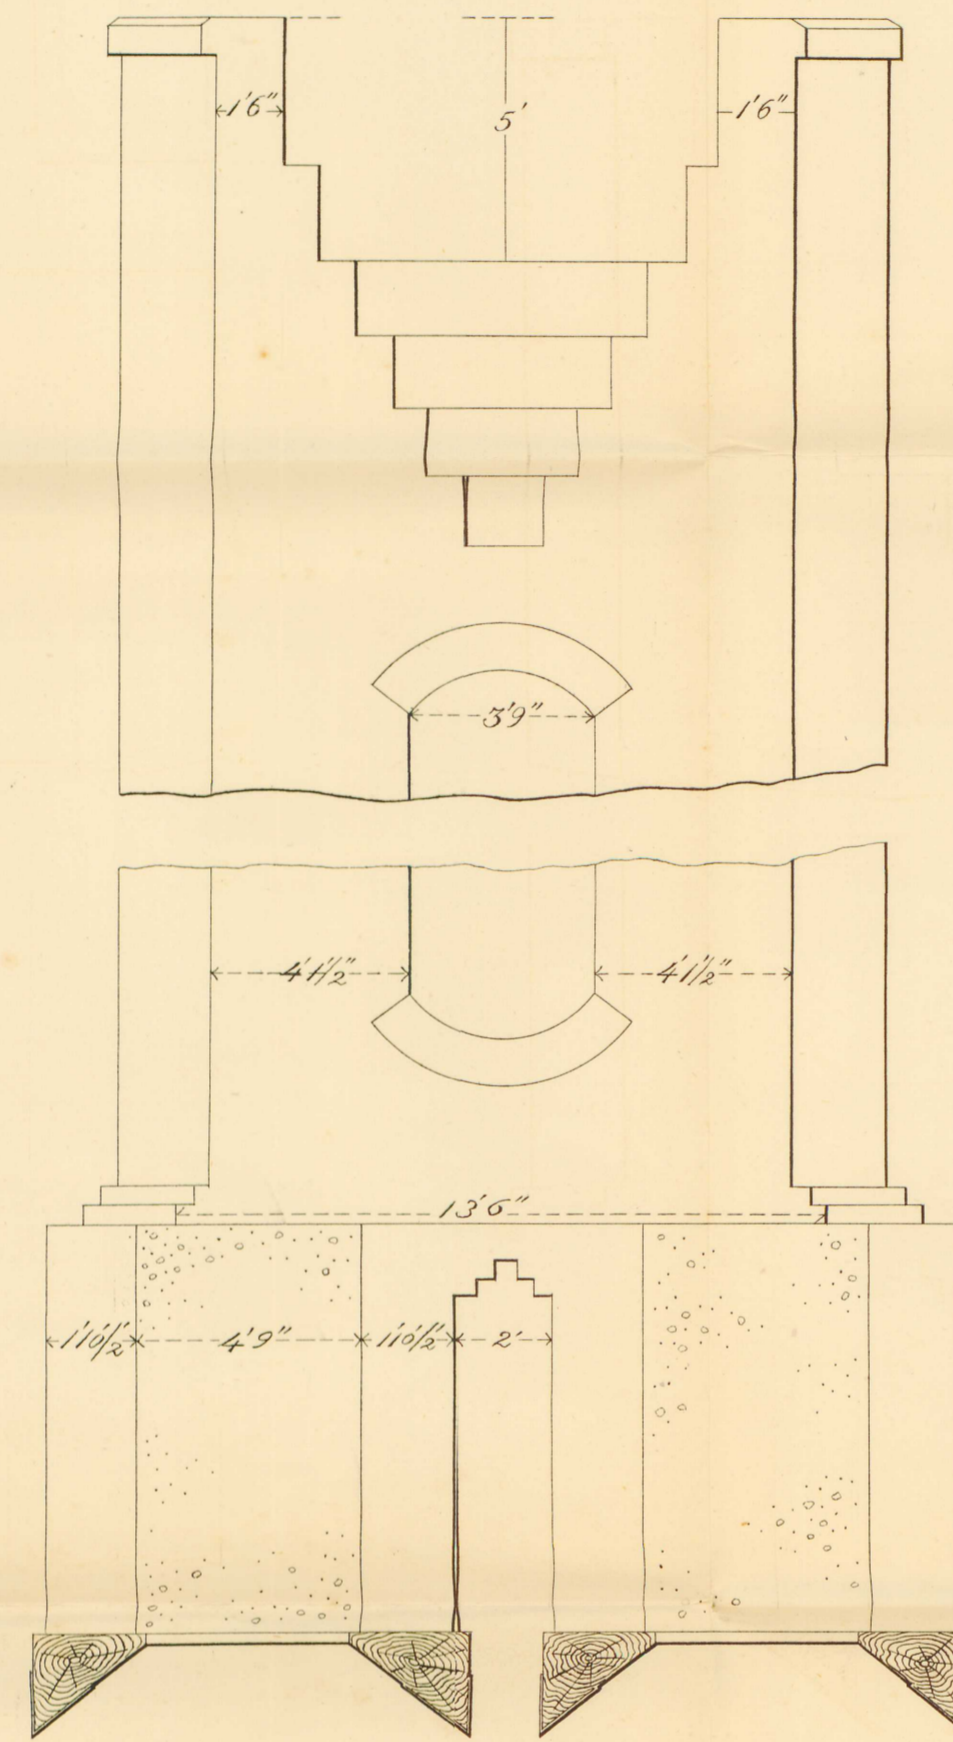
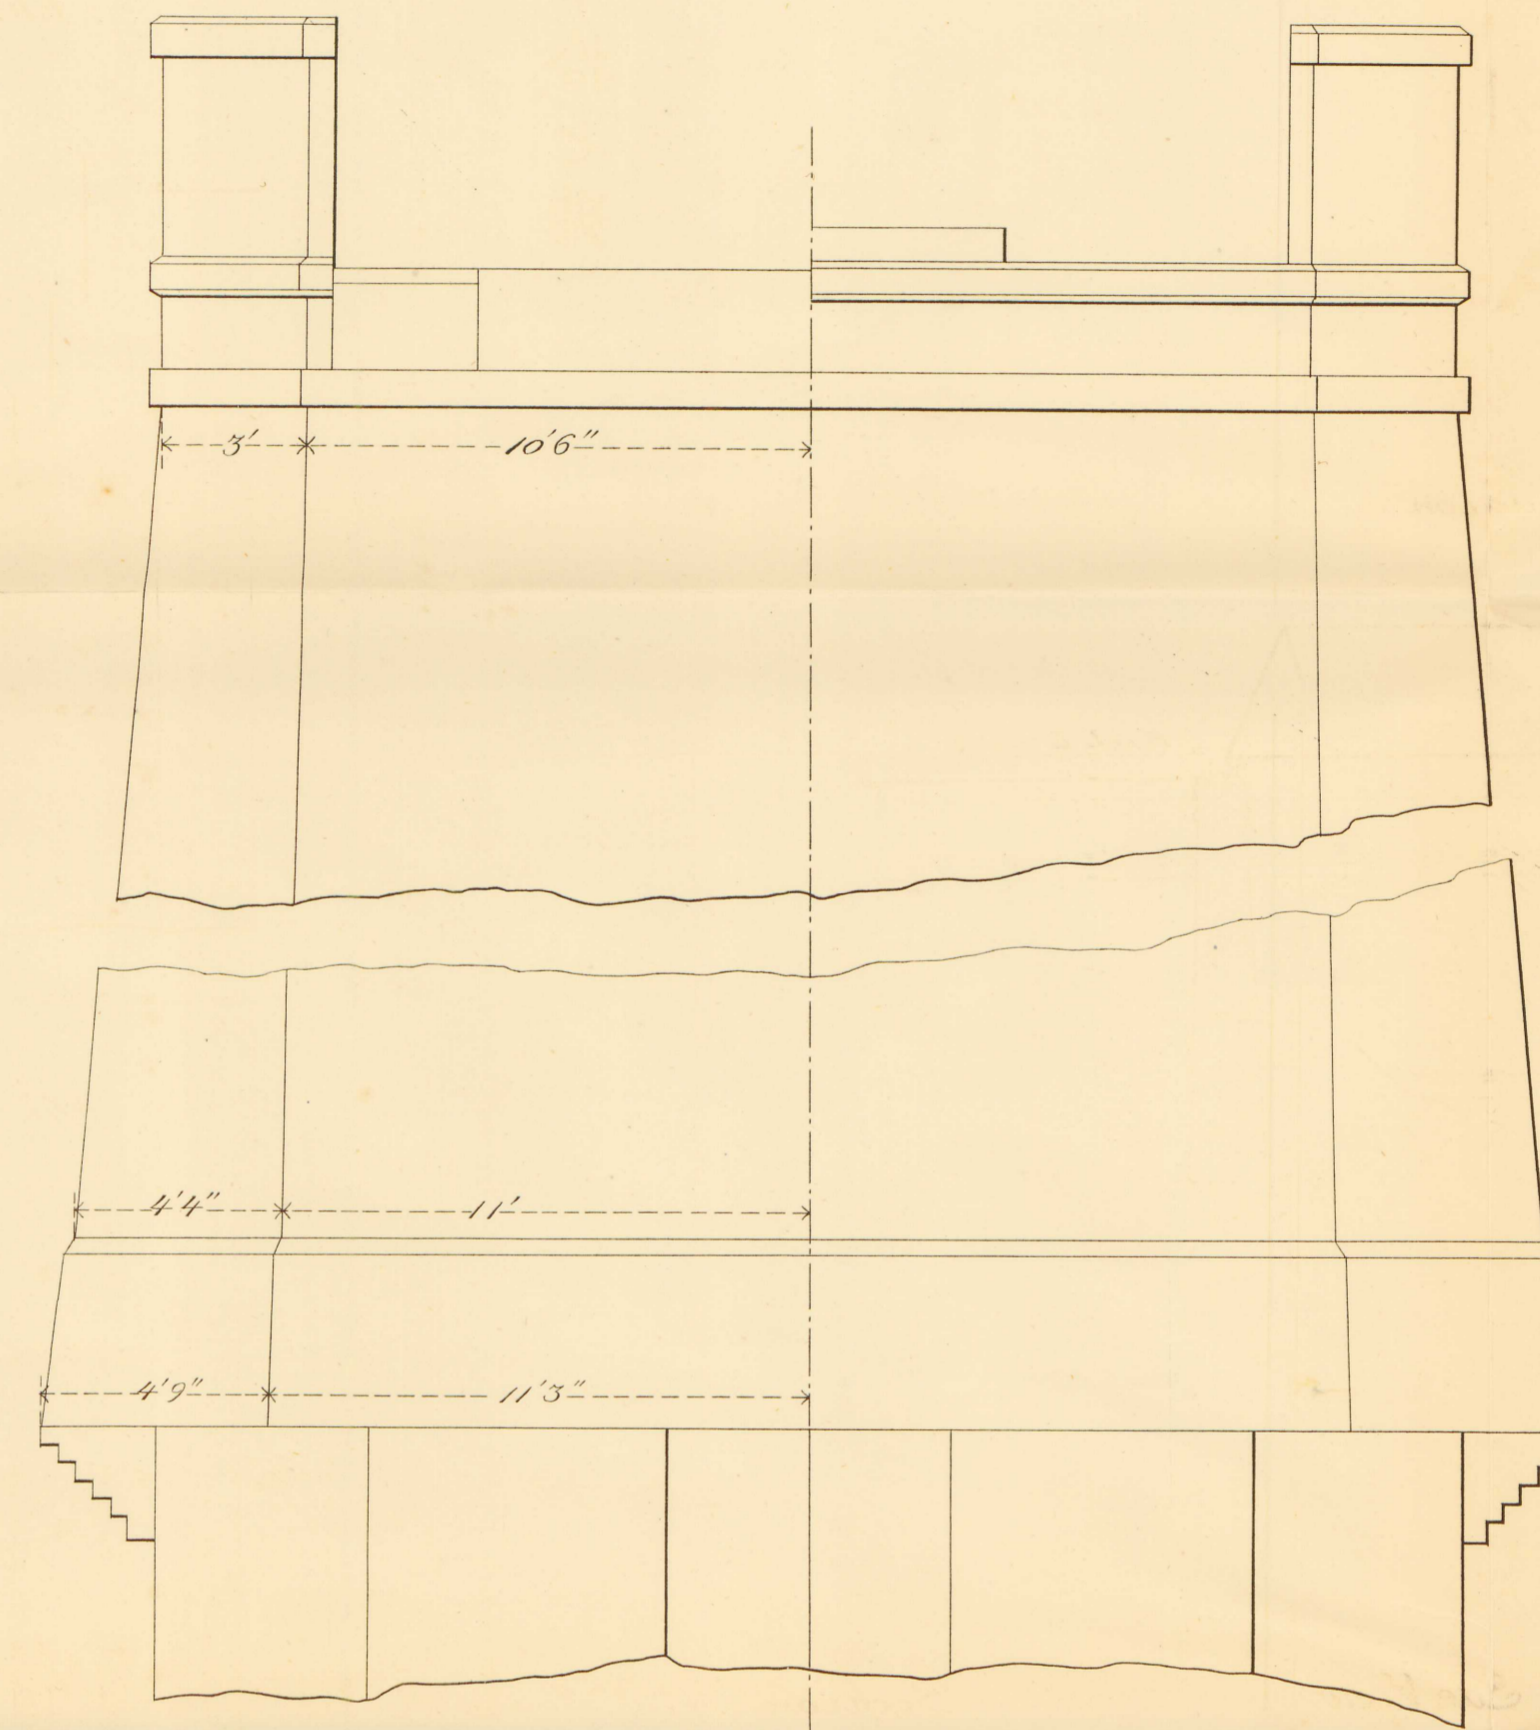
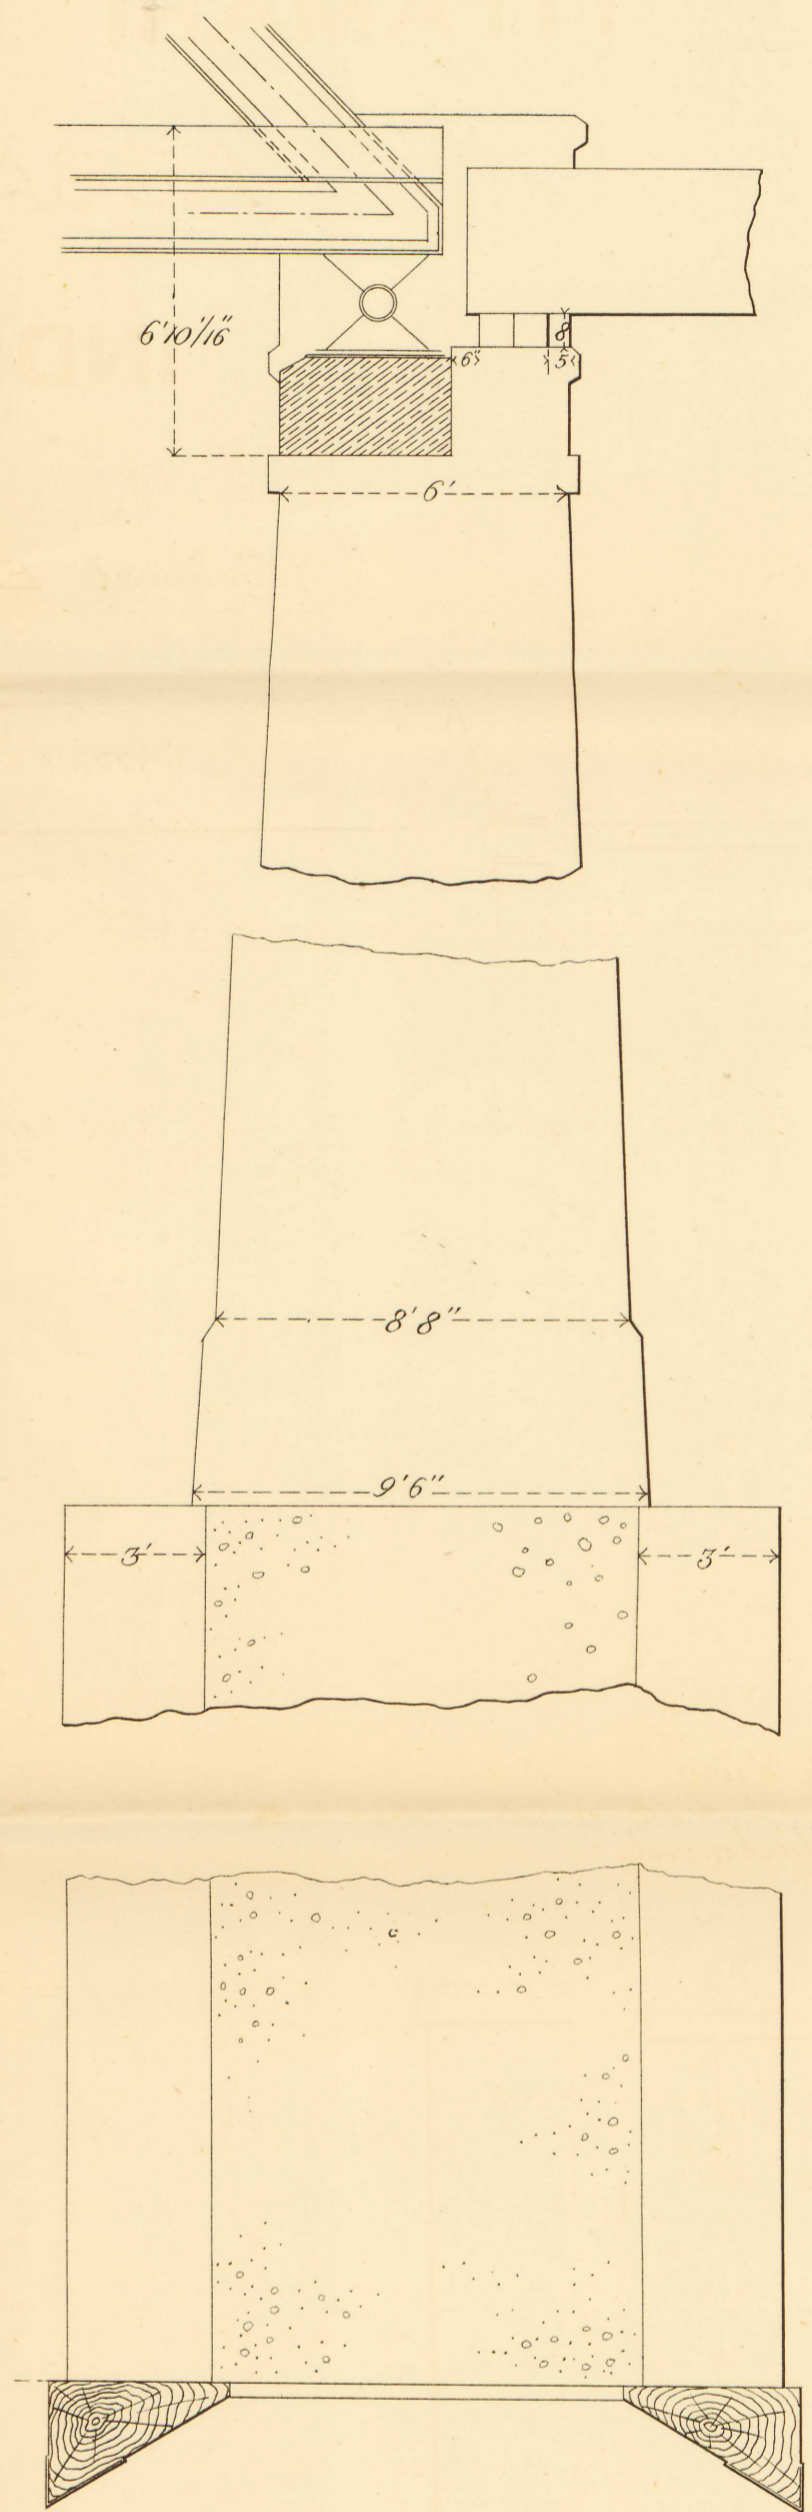
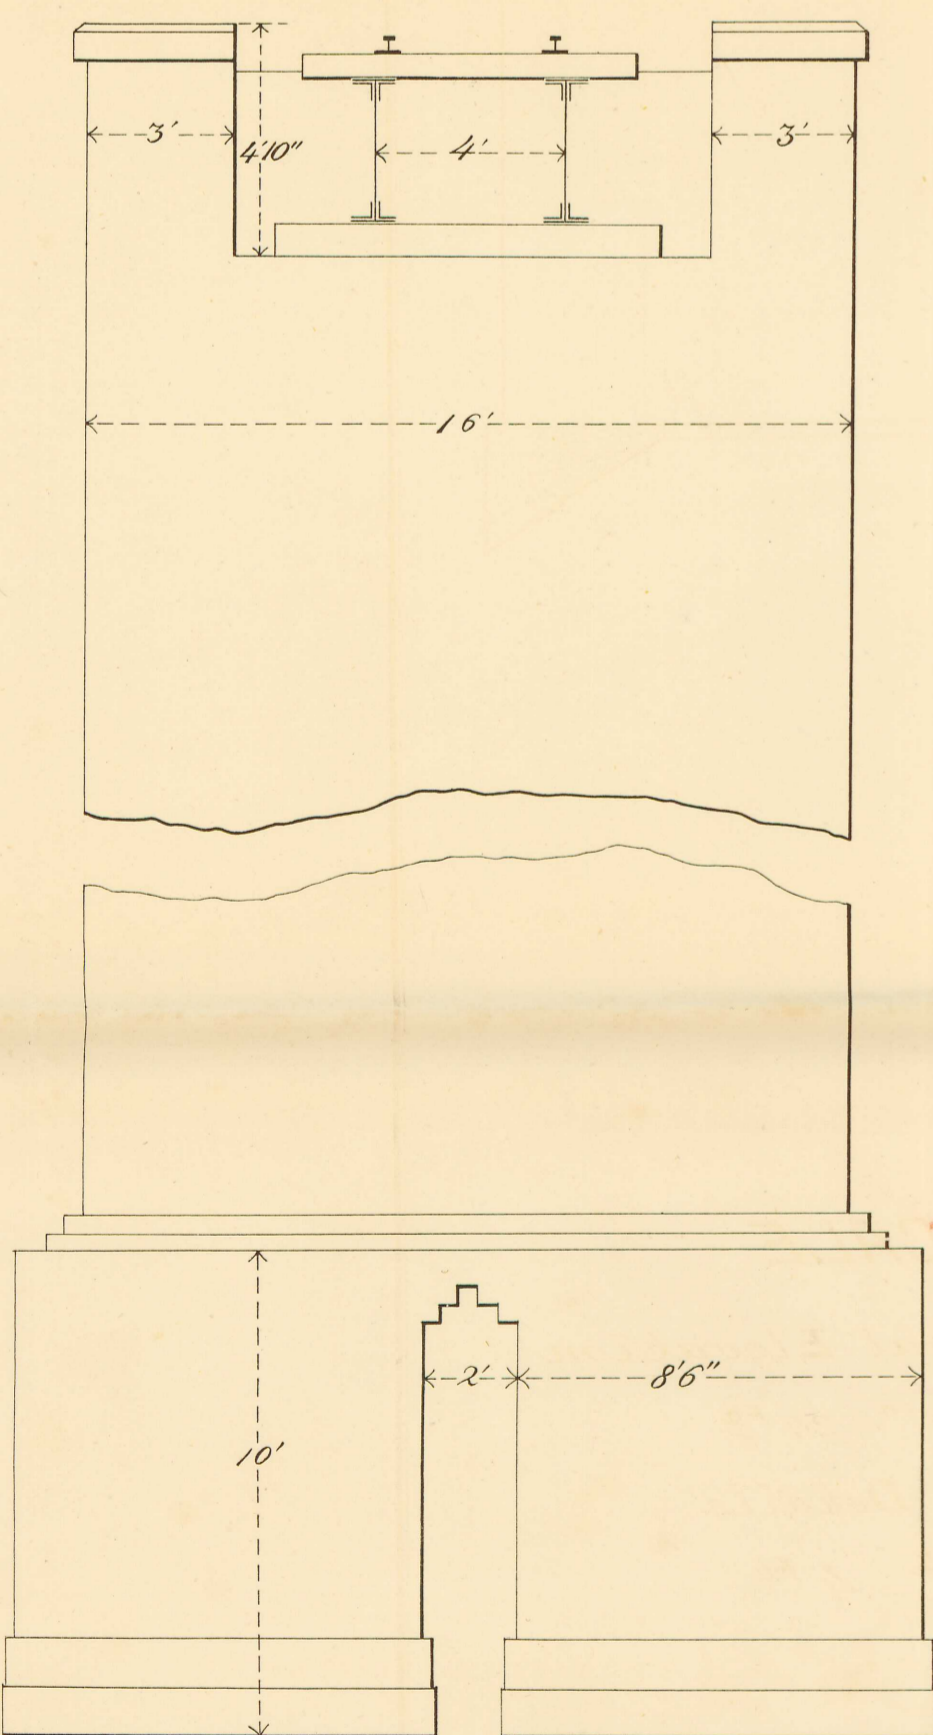
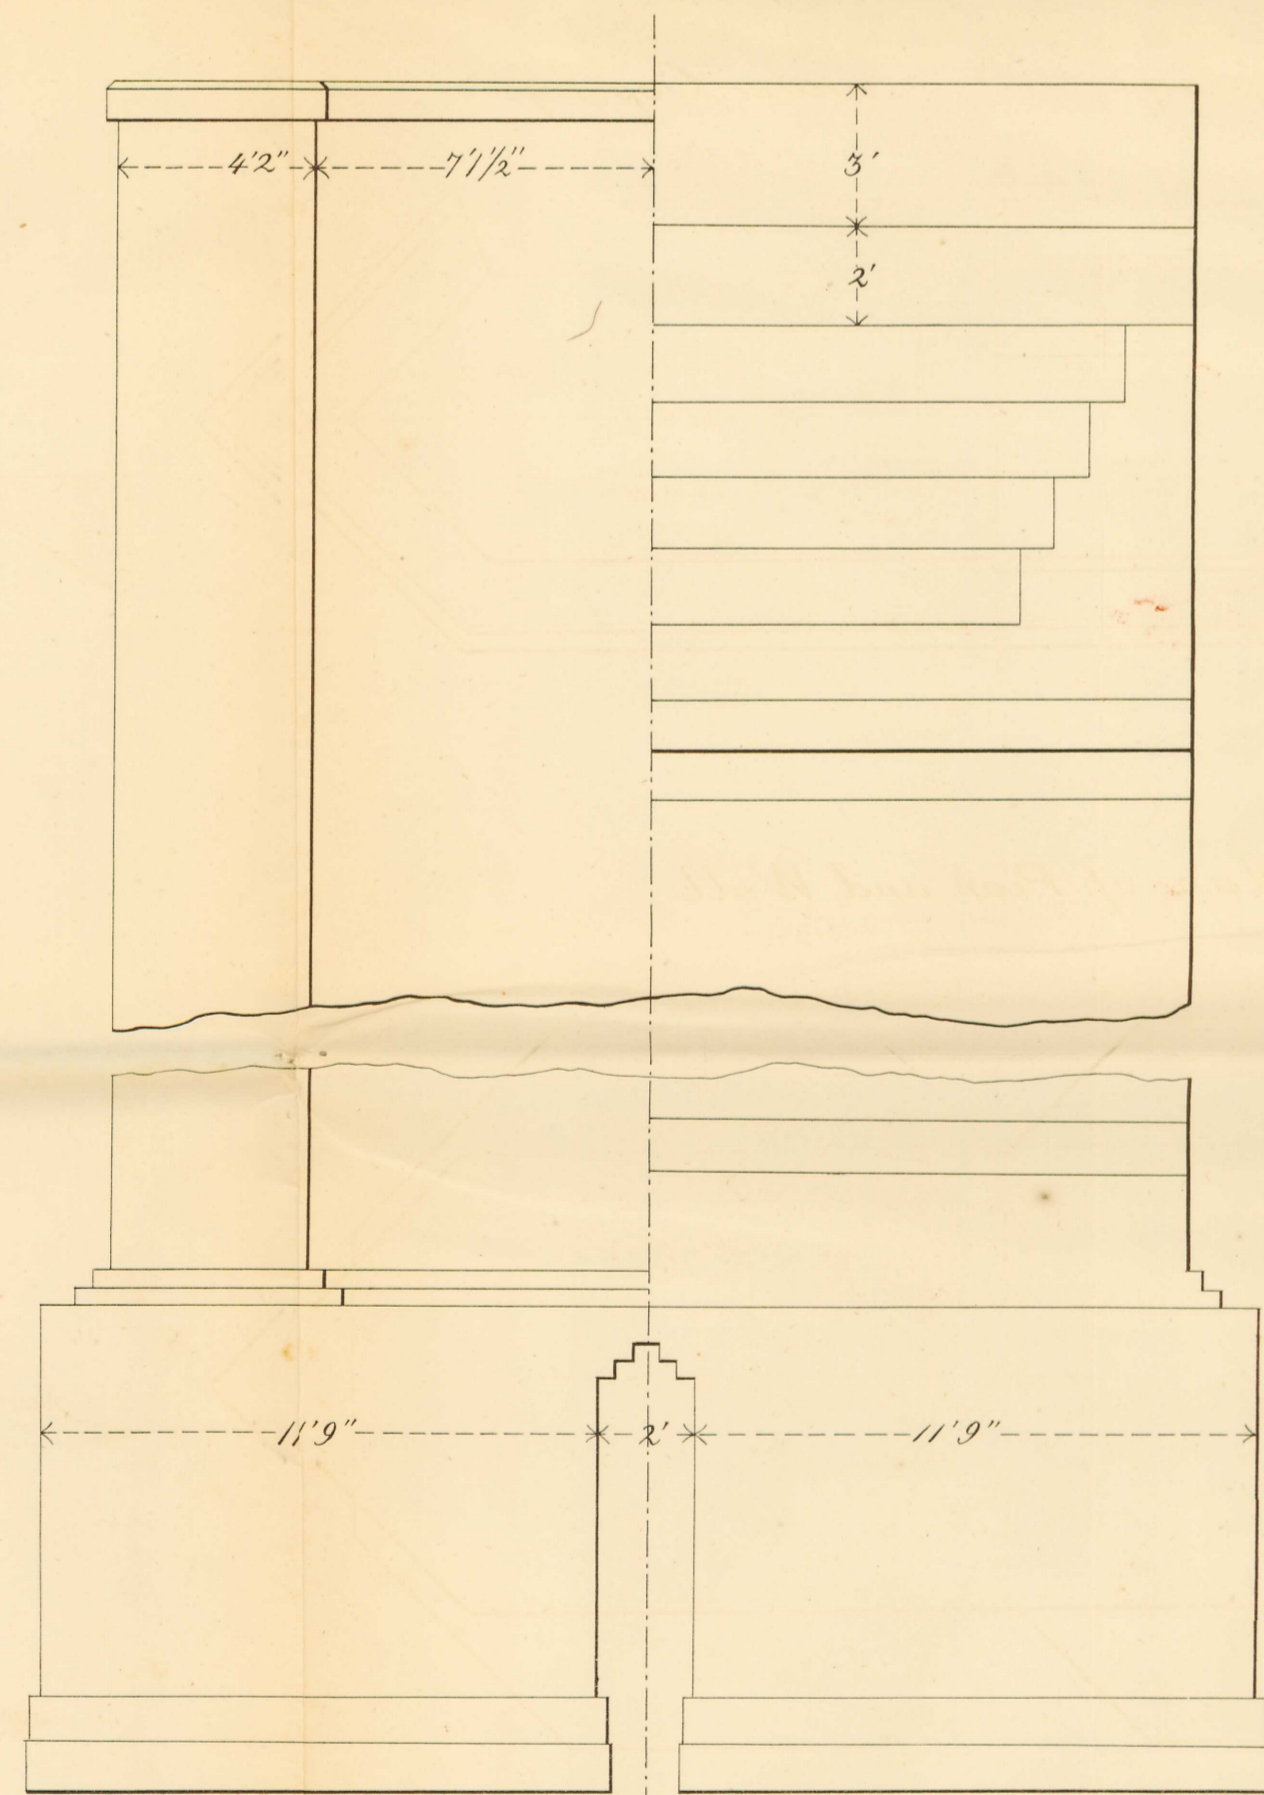
第拾七號

構造大要、本橋ハ百呎桁ヲ中央トシ四十呎桁ヲ兩側ニ架シ
タルモノニシテ低水平面ヨリ軌道面ノ高凡四十呎ナリ基礎ハ
左右橋臺共四個ノ長方形「ウエル」ヲ用ヒ橋脚ニハ併列八角形
「ウエル」ヲ用ヒタリ橋脚ノ厚ハ頂部マテ六呎地上マテ凡七呎
半ナリ尙構造方法ハ第十七號圖面ニ詳ナルヲ以テ茲ニ贅セ
ス

元來印度ノ鑛道ハ地震ニ對シテハ經驗尠キ英國技師ノ手ニ成ルモノナルヲ以テ震災ニ對シ豫防スル所尠シ今日尙廣ク「スクルウパイル」橋脚ヲ用フルカ如キ之ヲ證スルニ足ル設計ノ不完全ナル一二ノ實例ヲ掲クレハ「チタマリ」橋ノ如ク丈々高キ橋脚上重キ橋桁ヲ架シタルカ如キ所謂「トツプヘヴ井イ」ナルモノニシテ設計上其當ヲ得タルモノニアラザルベシ又橋桁ノ兩端ニ「ローラル」其他之ニ均シキ裝置ヲ用ヒサルハ獨リ橋桁伸縮上不可ナルノミナラス耐震上亦不可ナリト信ス又翼壁ハ本員ノ視察スル所ニ依レハ控アルモノハ破損少クナキモノハ破損多キモノ、如シ
