●印度地震實況調査ノ件

印度震災地巡廻報告

震災豫防調査會委員 中村達太郎

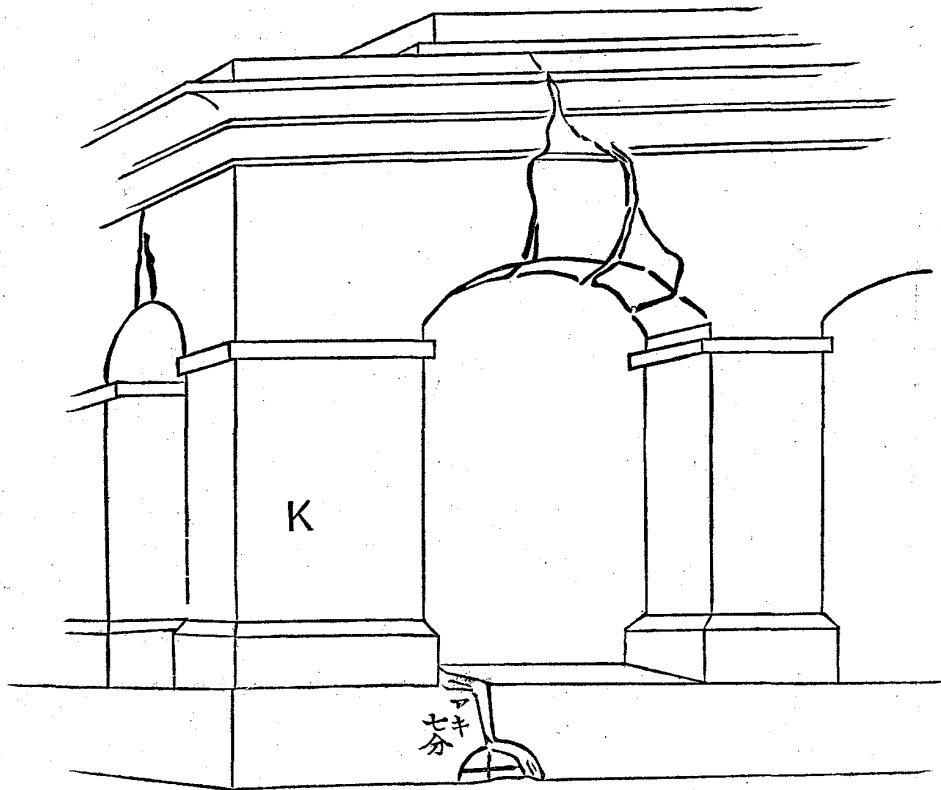
圖六十二第

一見危殆ノ狀ヲ呈セリ第二十六圖ハ其東北隅ノ一部ニシテ迫

持ヨリ軒ニ達シ罅裂ヲ生シ且床下風穴上ニモ隙ヲ生シタリ蓋

シKナル部分ハ他ヨリ多ク沈下シタルニ依リ右ノ如キ罅隙ヲ

若夫レ基礎ヲシテ更ニ強固ナラシメバ壁ノ沈下ヲ減殺シ隨テ

上部ノ損害ヲ輕減スルコトヲ得ベシト信ス故ニ本建築ニ於テ損害ヲ招キタル主因ハ基礎ノ不堅固ナルニアルベシト本員ハ推考スルモノナリ

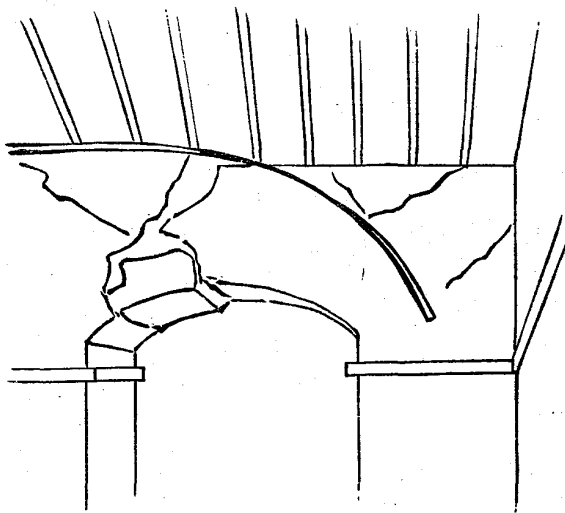
第二十七圖

上下ニ生シタルナリ其沈下シタルコトハ第二十七圖内側ノ略圖

耐火床用鐵根太ノ端ヲ互ニ連結スル鐵帶ノ一部外ヅレテ垂下

シタルモ同圖ニ示セリ尙此部ノ構造ハ第六七兩圖ヲ見テ委細

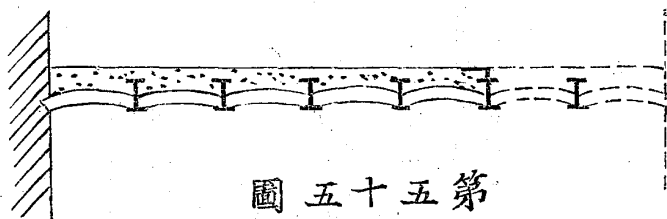
第五十五圖

階上墜落セシヲ以テ耐火床ニ孔ヲ穿テタル者頗ル多シ又第五

十五圖ノ如ク壁ノ大破ニヨリ之ニ接スル二區ノ迫持床ハ墜落シタリ若夫レポルトヲ以テ梁々相連結スルノ構造ナラシメバ僅ニ一區ノ墜落ニ止マリシナラン又若シ迫持ヲ壁ニ架スル

ノ代リニ壁ニ接シテ更ニ一條ノ鐵梁ヲ渡シ之ヲシテ迫持ヲ受ケシメバ床ニハ害ヲ及ボサマリシナラン
鐵製大階段ハ無害ナリ

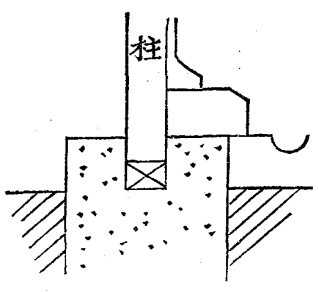
木造家屋ニ於テハ堀建柱ノ構造ハ土臺据エ柱ノ構造ニ優ルコト數等ナリト認メタリ然レトモ柱ノ根元ニ於テ腐朽スルノ不利アル故ニ假小舎ノ外ハ實行スルニ躊躇スヘシ若又土臺石ヲ用フル場合ニハ激震ノ際土臺上ハ石ヲ外レテ落下シ地震ノ力ニ

加フルニ今一ノ破壊力ヲ以テシ以テ損害ヲ増大ニスルコト勿論ナリシロンニ於ケル木造家屋ニ於テハ其例少カラズ然ラバ如何ニシテ可ナラシカ未タ之ヲ明言スルコト能ハズト雖モ強テ本員ノ意向ヲ述アレバ當今マニラニ於テ流行スル方法ヲ取ラ

ントスルナリ即チ左圖ノ如ク土臺ヲ地面下水平程ニナシ且
ユンクリートヲ以テ之ヲ包ミ又ポルトニヨリ土臺ヲユンク
リートニ固定シ以テ垂直ノ震動ヲ防ガシムルノ法ナリ
之ヲ要スルニ本年ノベンガル及ヒアッサムノ地震ハ頗ル強烈
ニシテ建物ノ損害ハ實ニ免レザル所ナリ然レトモ構造ノ方法
ニ依テハ其損害ヲ多少輕減シ得タルナラント思考ス

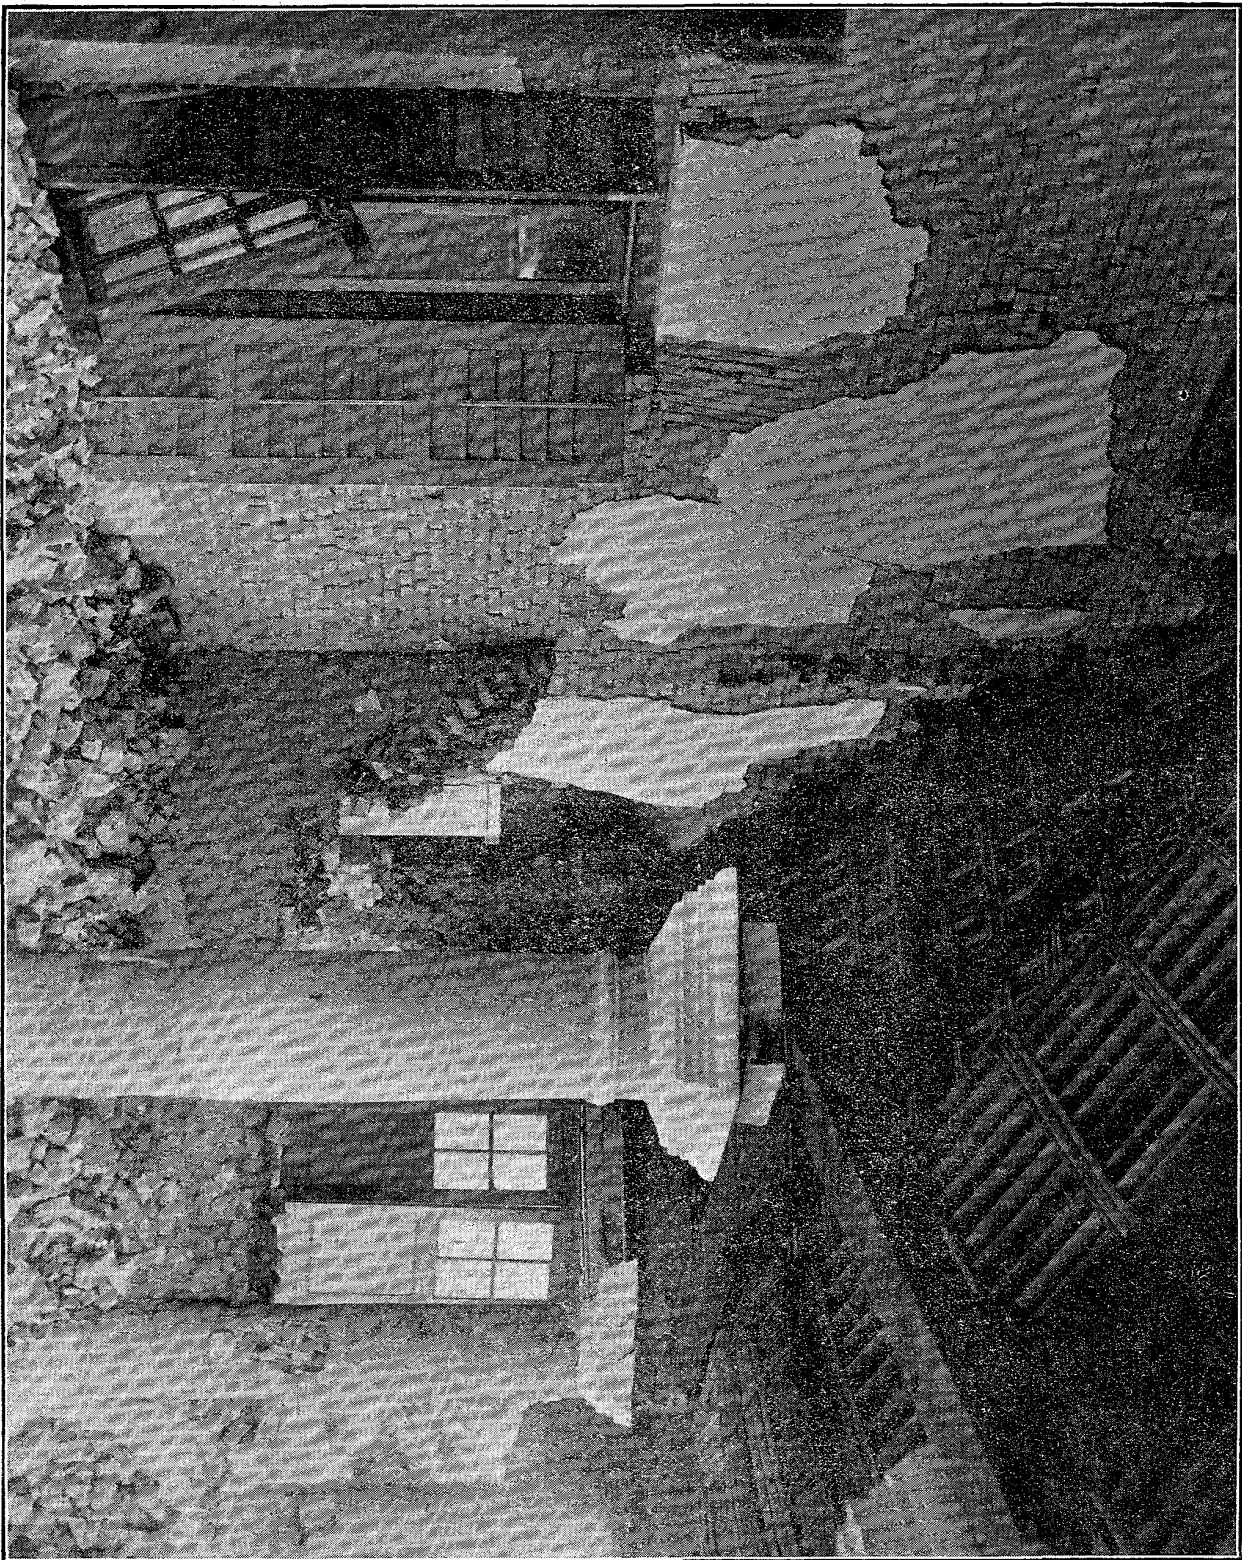
Fig. 1. The Dak-Bungalow, Garhathi.

本建物ハ一見以テ工事ノ粗略ナルトモルタル及ヒ煉瓦ノ不頁

ナルヲ知り得宜ナル哉其大破シタルヤ
第七十圖ハ其一部分ノ被害ヲ示ス卷末ノ(第一圖參照)

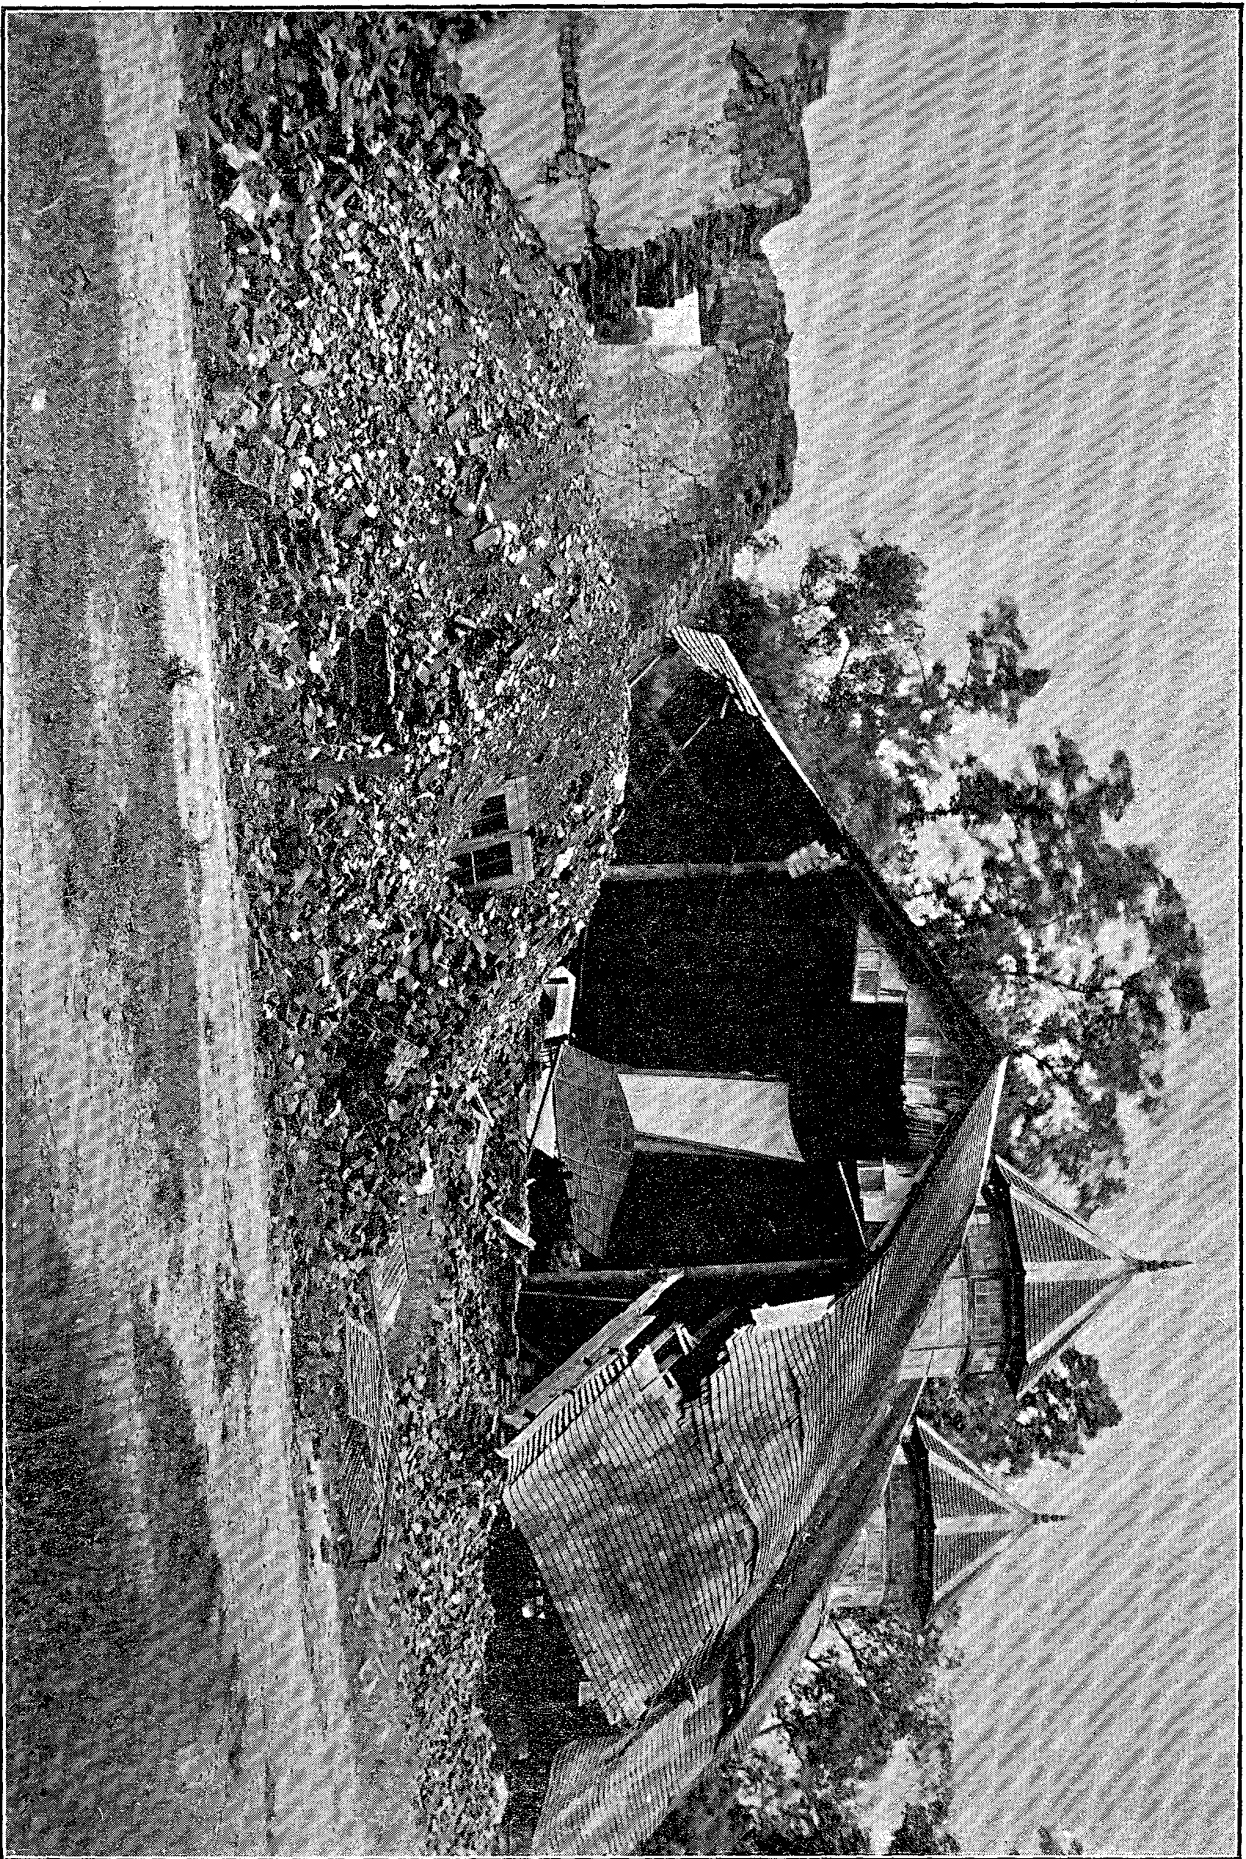
Fig. 2. The Council Court, Gauhati.

其二枚厚ナル煉瓦壁ハ悉ク壞頽セシニ拘ラス十六本ノ木柱ハ

屋根ノ一部及ヒ屋上ノ小塔ト共ニ依然存在ス蓋徑九寸ノ木柱

ハ孰レモベールメントヲ貫テ地中ニ至ル故能ク震害ヲ免レシ

本建物ニ於テハモルタル

ノ不良ナルヲ認メタリ

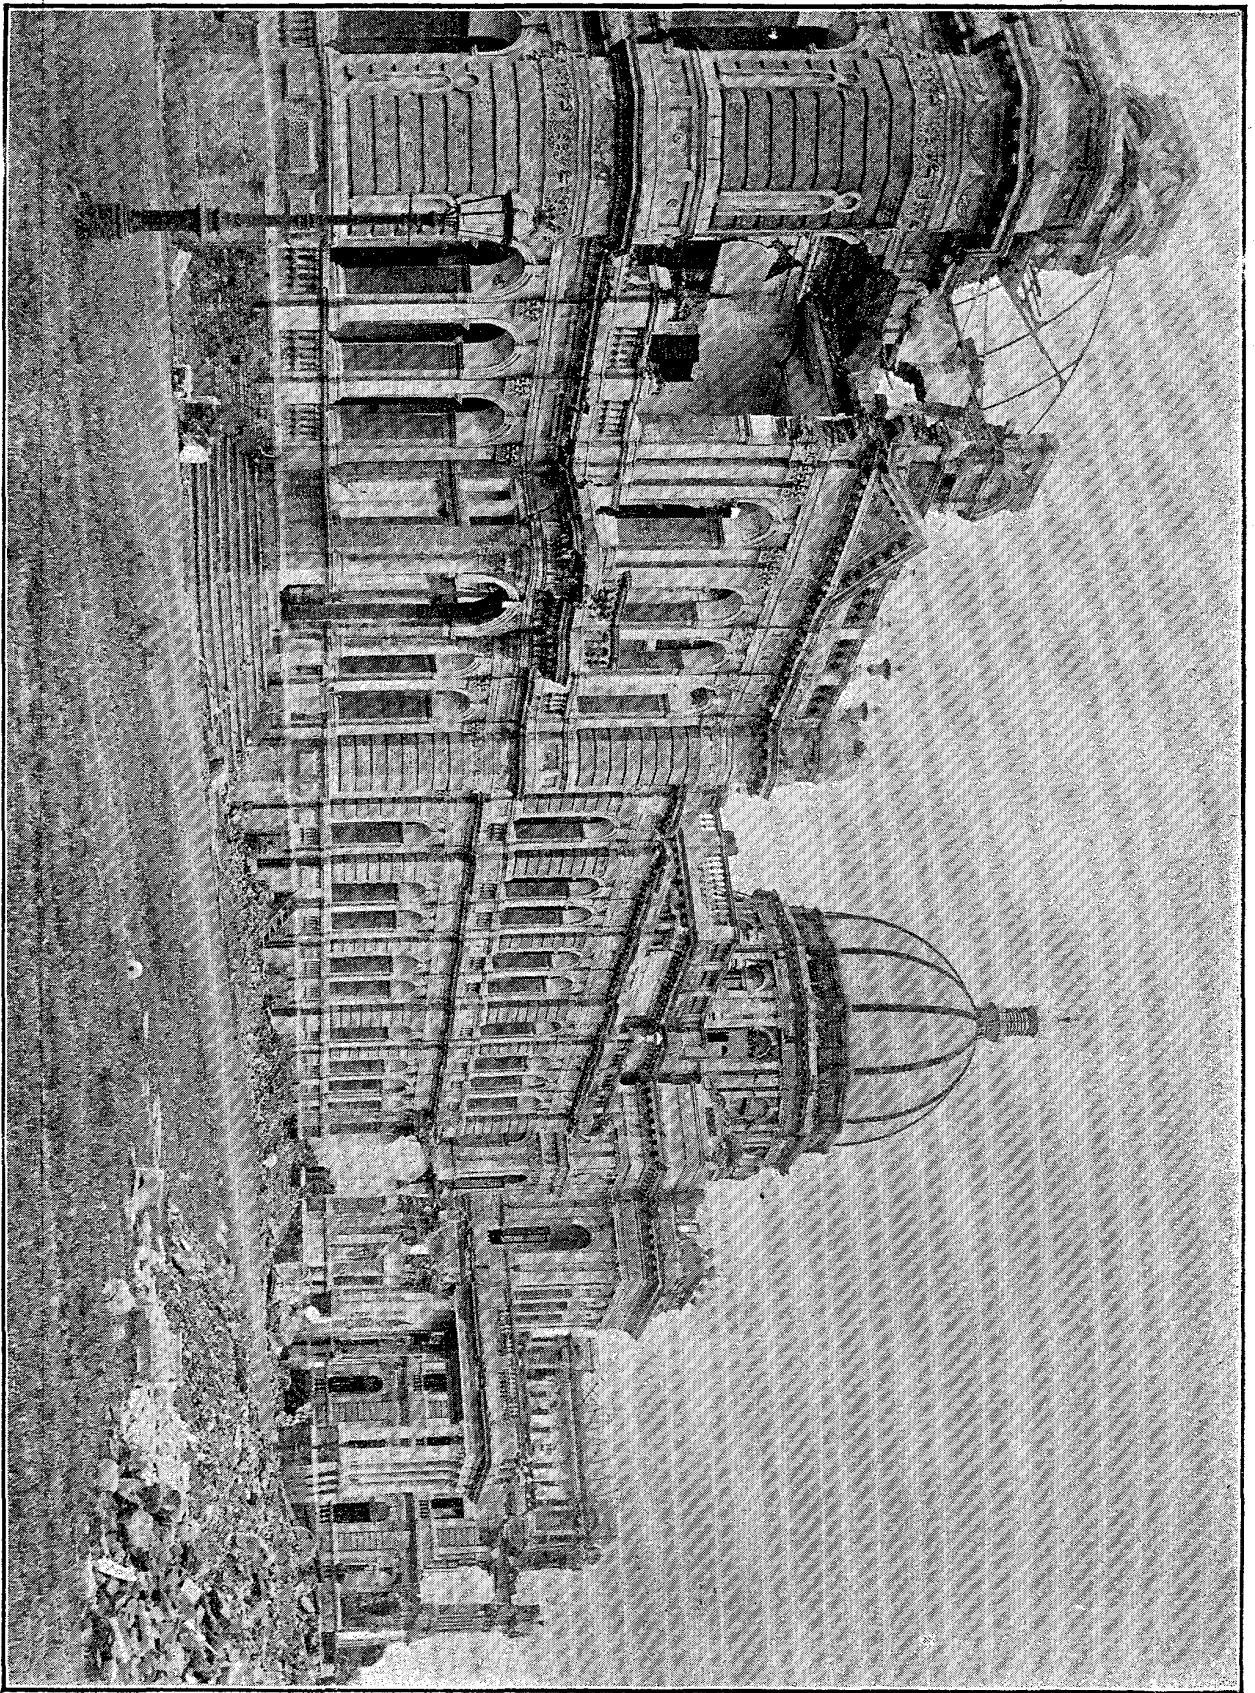
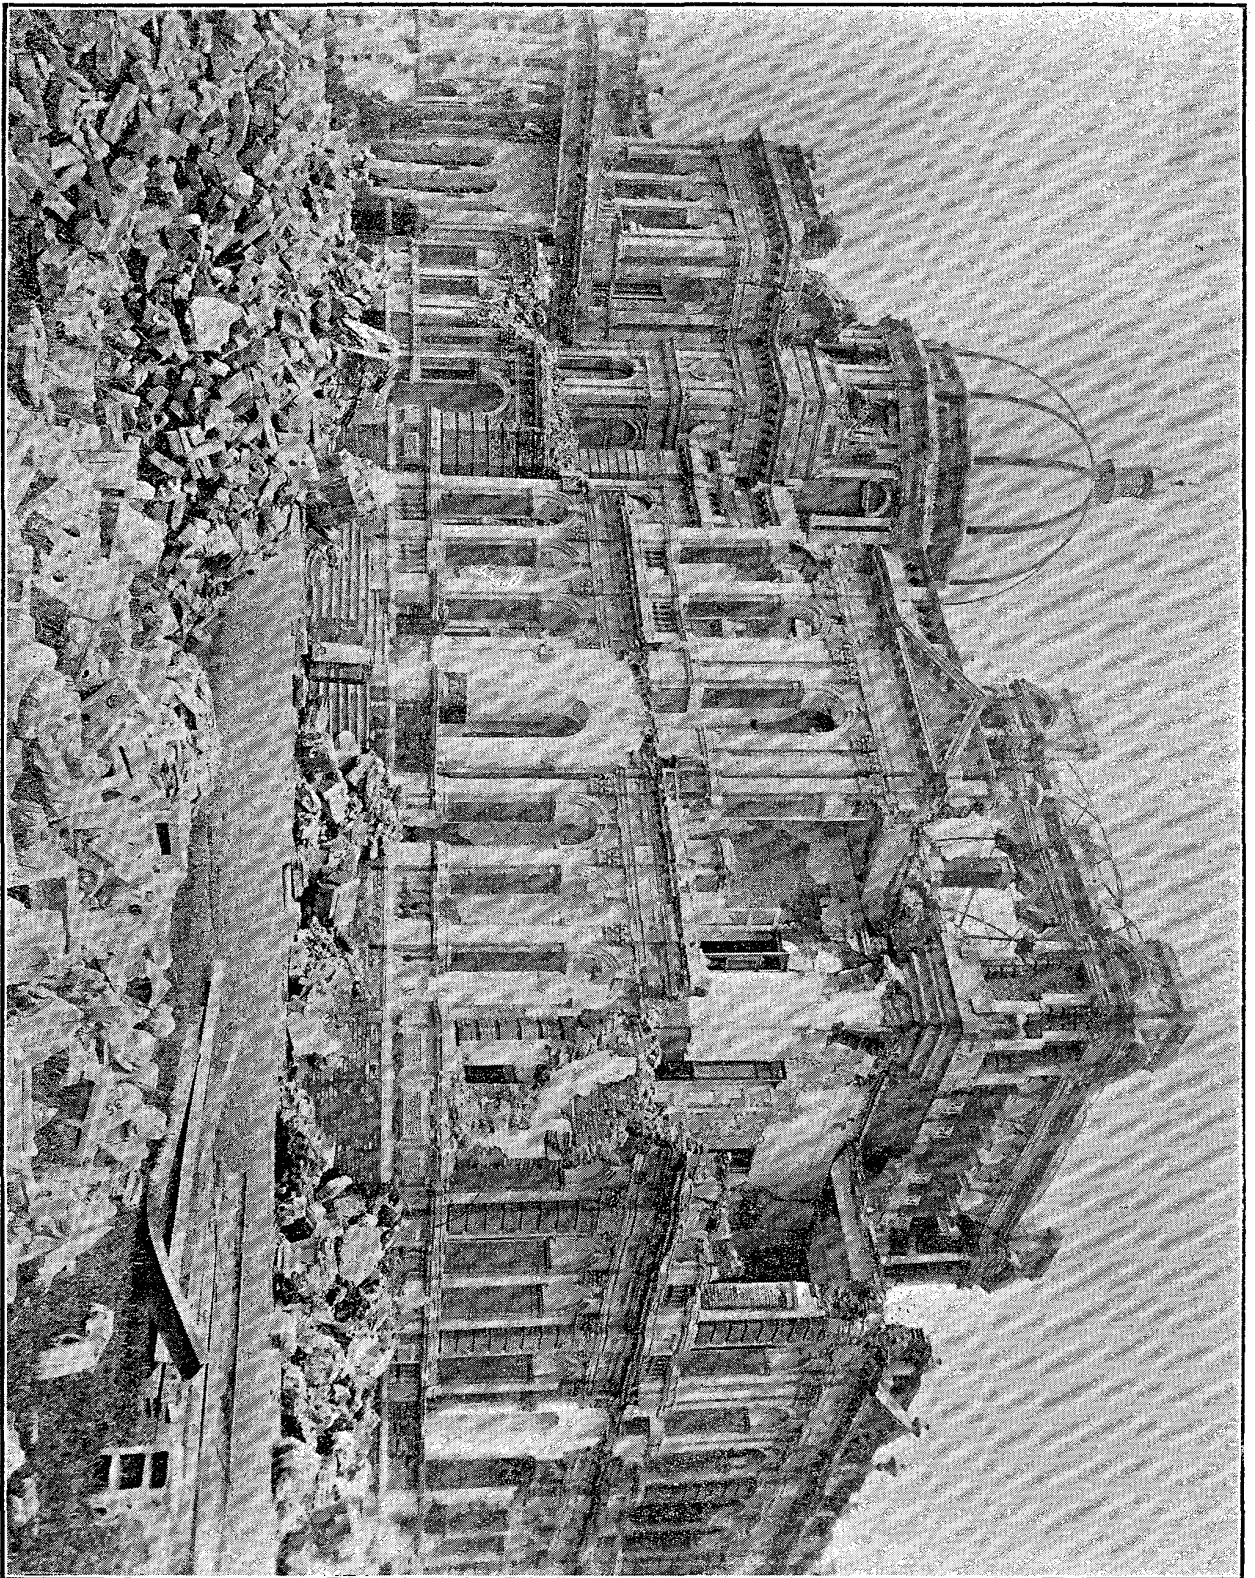
Fig. 6. The Palace, Cooch-Bihar.

中央ドームノ部ハ其下ノ大迫持等ニ龜裂ヲ生シタリト雖モ其位置ニ依然タリ又隅々及ヒ其他ノ小塔等孰レモ墜落セリ

本建物ニ於テ主ナル被害ハ小塔等ノ墜落ニヨリ起因シタルモ

ノ多シ北西隅ノ煉瓦造コニカル、ドームハ北西ノ向二十尺以

外ニ落チテ一部土中ニ埋没セリ
 本宮殿用ノ材料及ヒ工事ハ頗ル
 良シ故ニ大建築ナルニ拘ラス損
 害割合ニ少シト稱シテ可ナリ
 平面圖及建圖ハ
 本會ニ備ヘアリ (卷末第六、七兩圖
 参照)

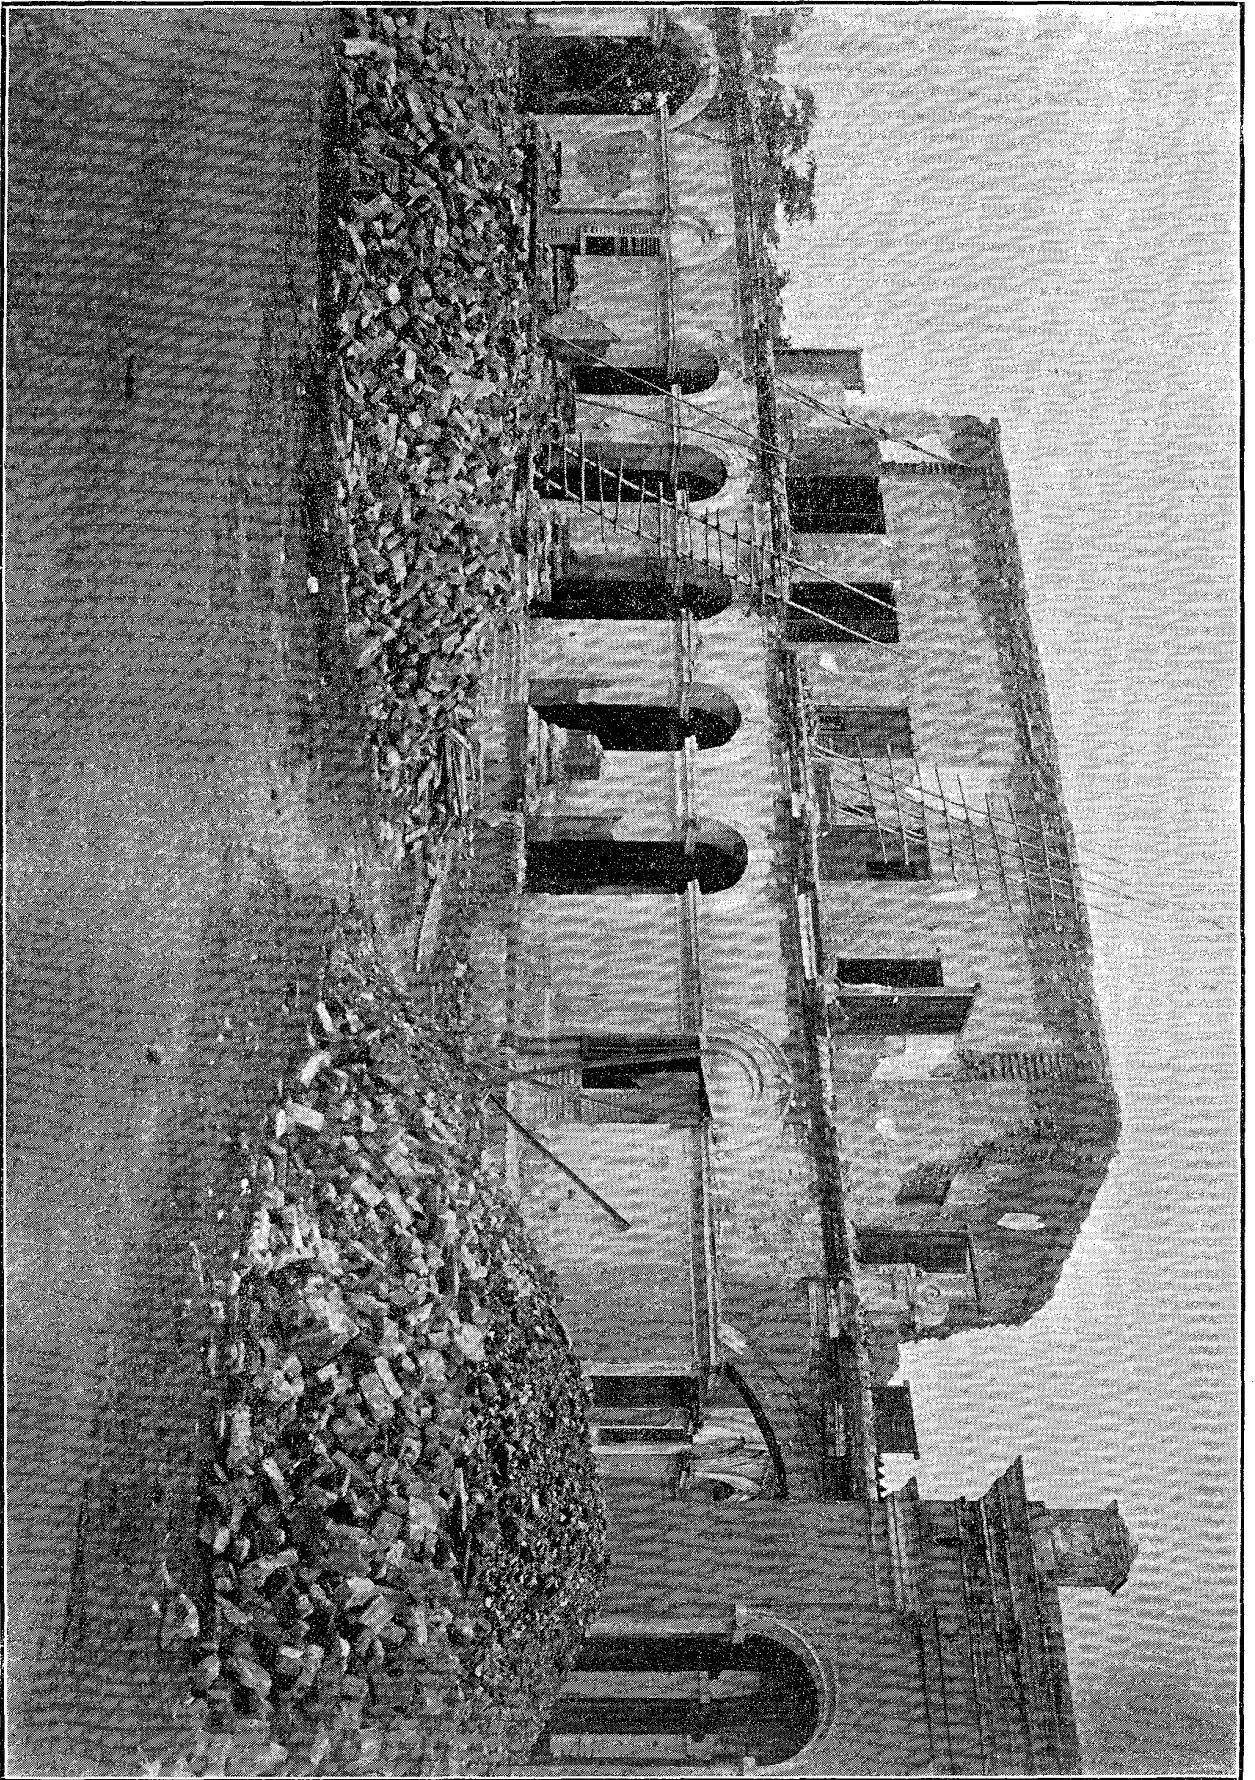
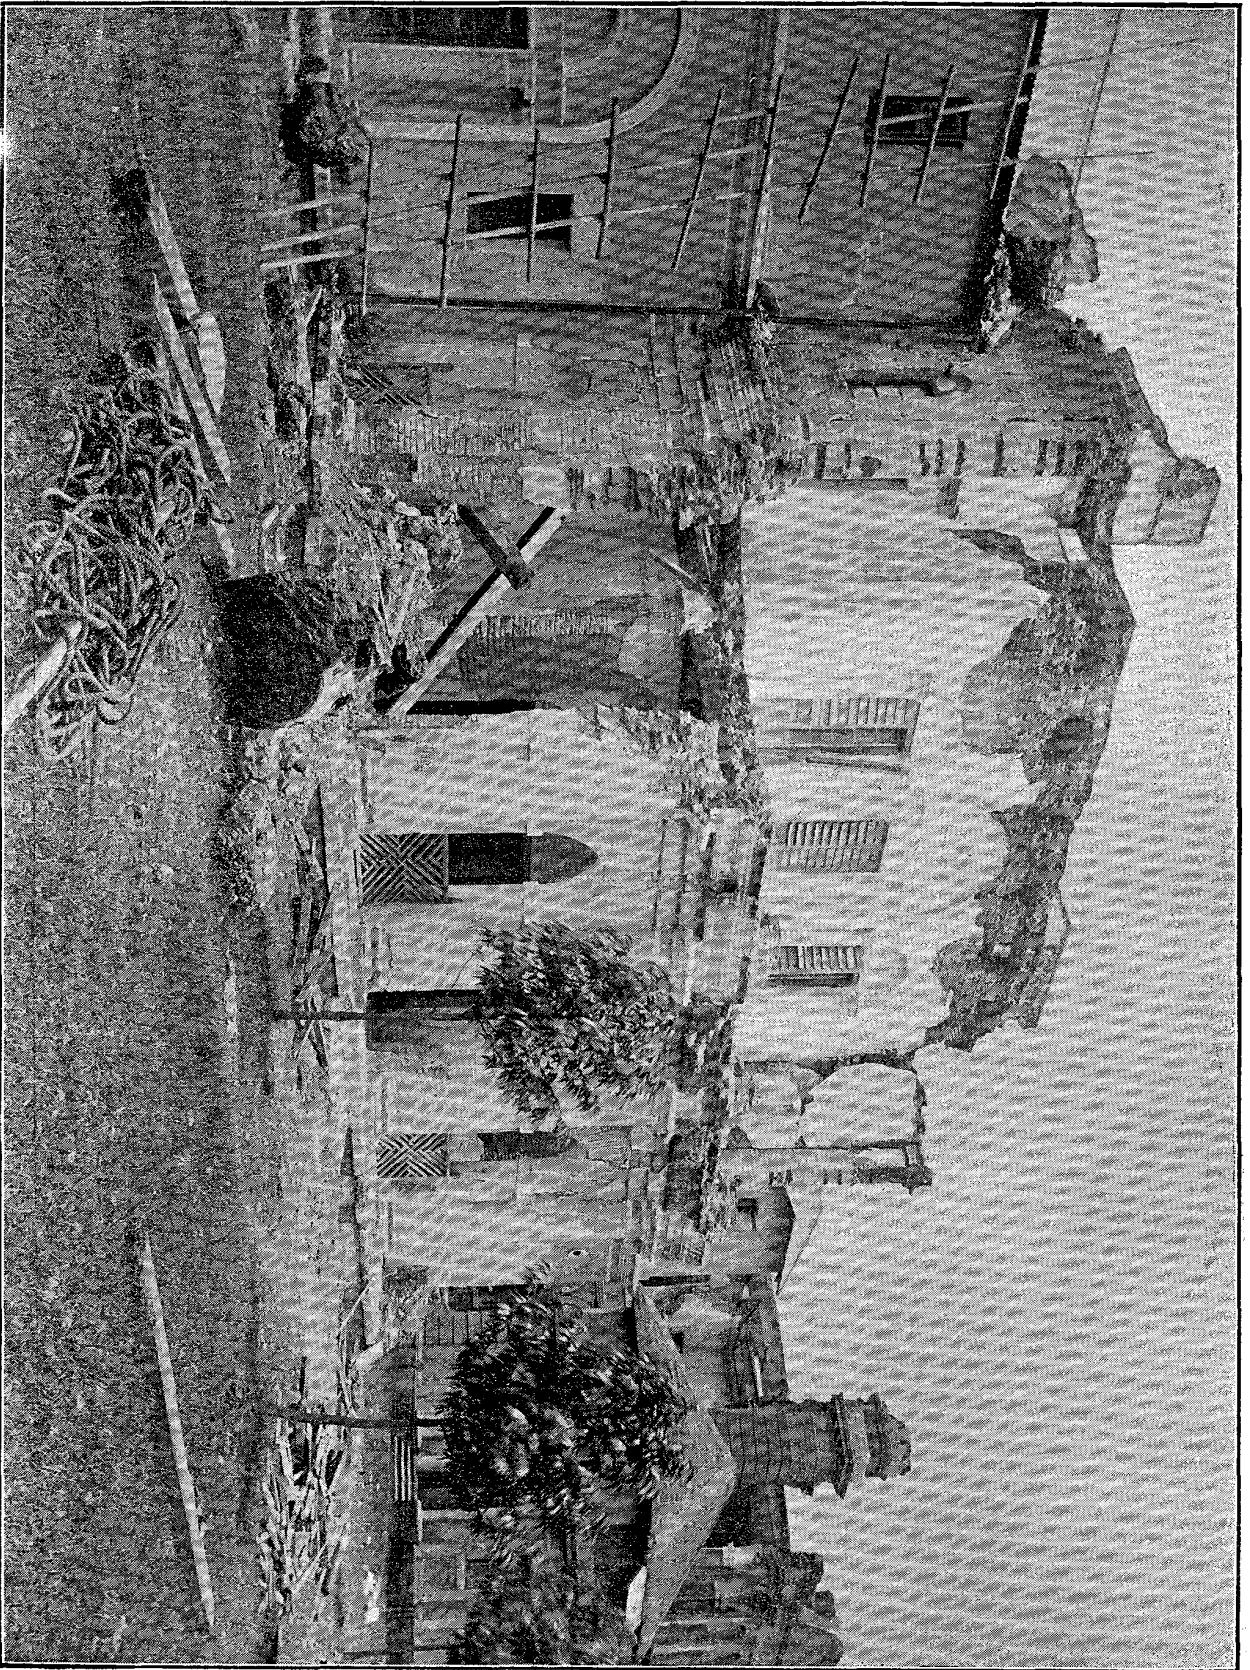
Fig. 9. The Council House, Cooch-Behar.

二階建煉瓦造ニシテ其平面及ヒ
 建圖ハ第八十一二兩圖ノ如シ
 ヨンクリート製陸屋根造リナル
 二階ハ壞崩シテ階下ニ罅裂ヲ生
 セリ又車寄モ墜落シタリ
 本建物ノ基礎ハ地下五呎ニシテ
 ヨンクリートノ厚ハ僅ニ六吋ナ
 リ(卷末第九、十兩圖参照)

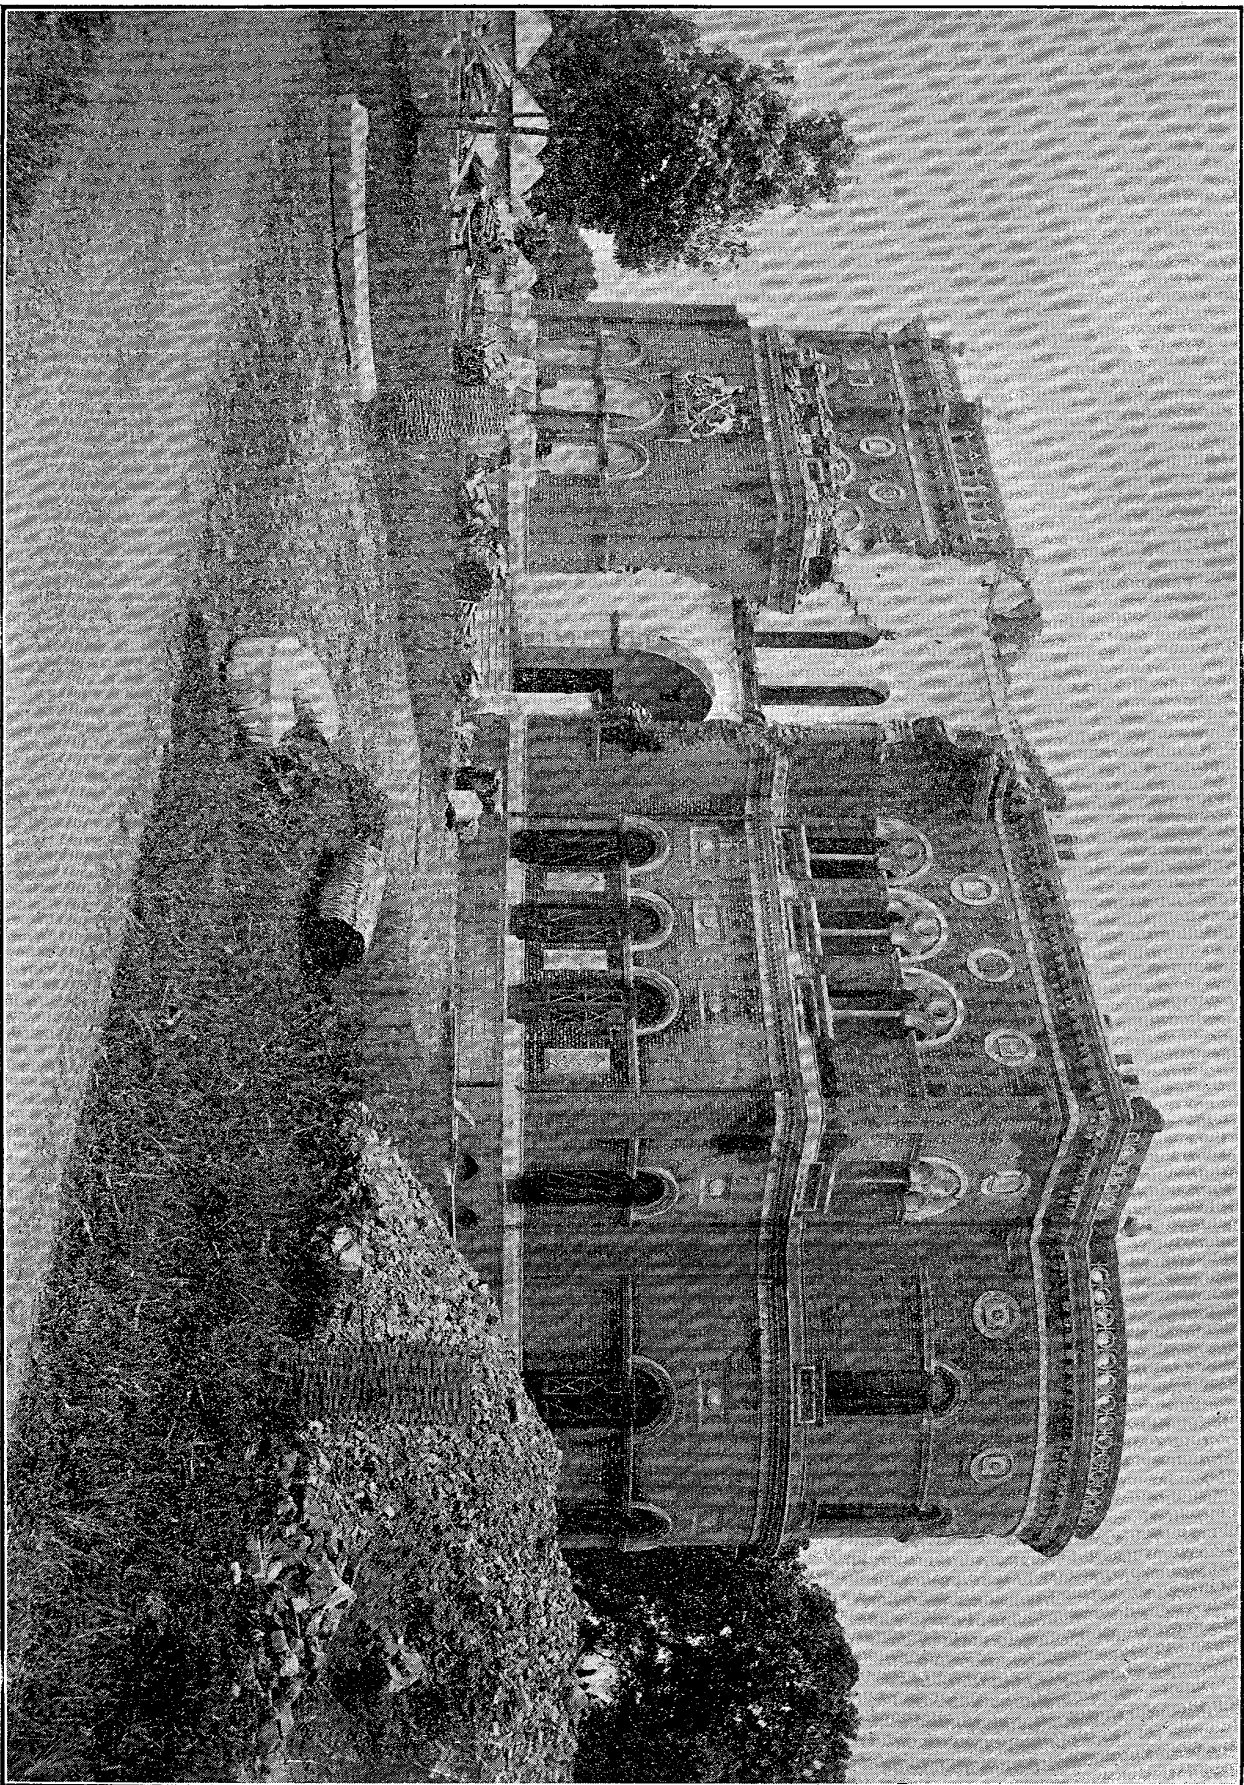
Fig. 11. The Lansdowne Hall, Cooch-Behar.

此建物ニ於テハ被害割合ニ少ク僅ニ壁ニ罅裂ヲ見ルノミ唯高
 塔ノ上部ハ墜落シテ大損害ヲ致セリコレスカルベキ部分ナ
 リ第八十四圖ニヨリ被害ノ要領ヲ知り得ベシ(卷末第十一圖

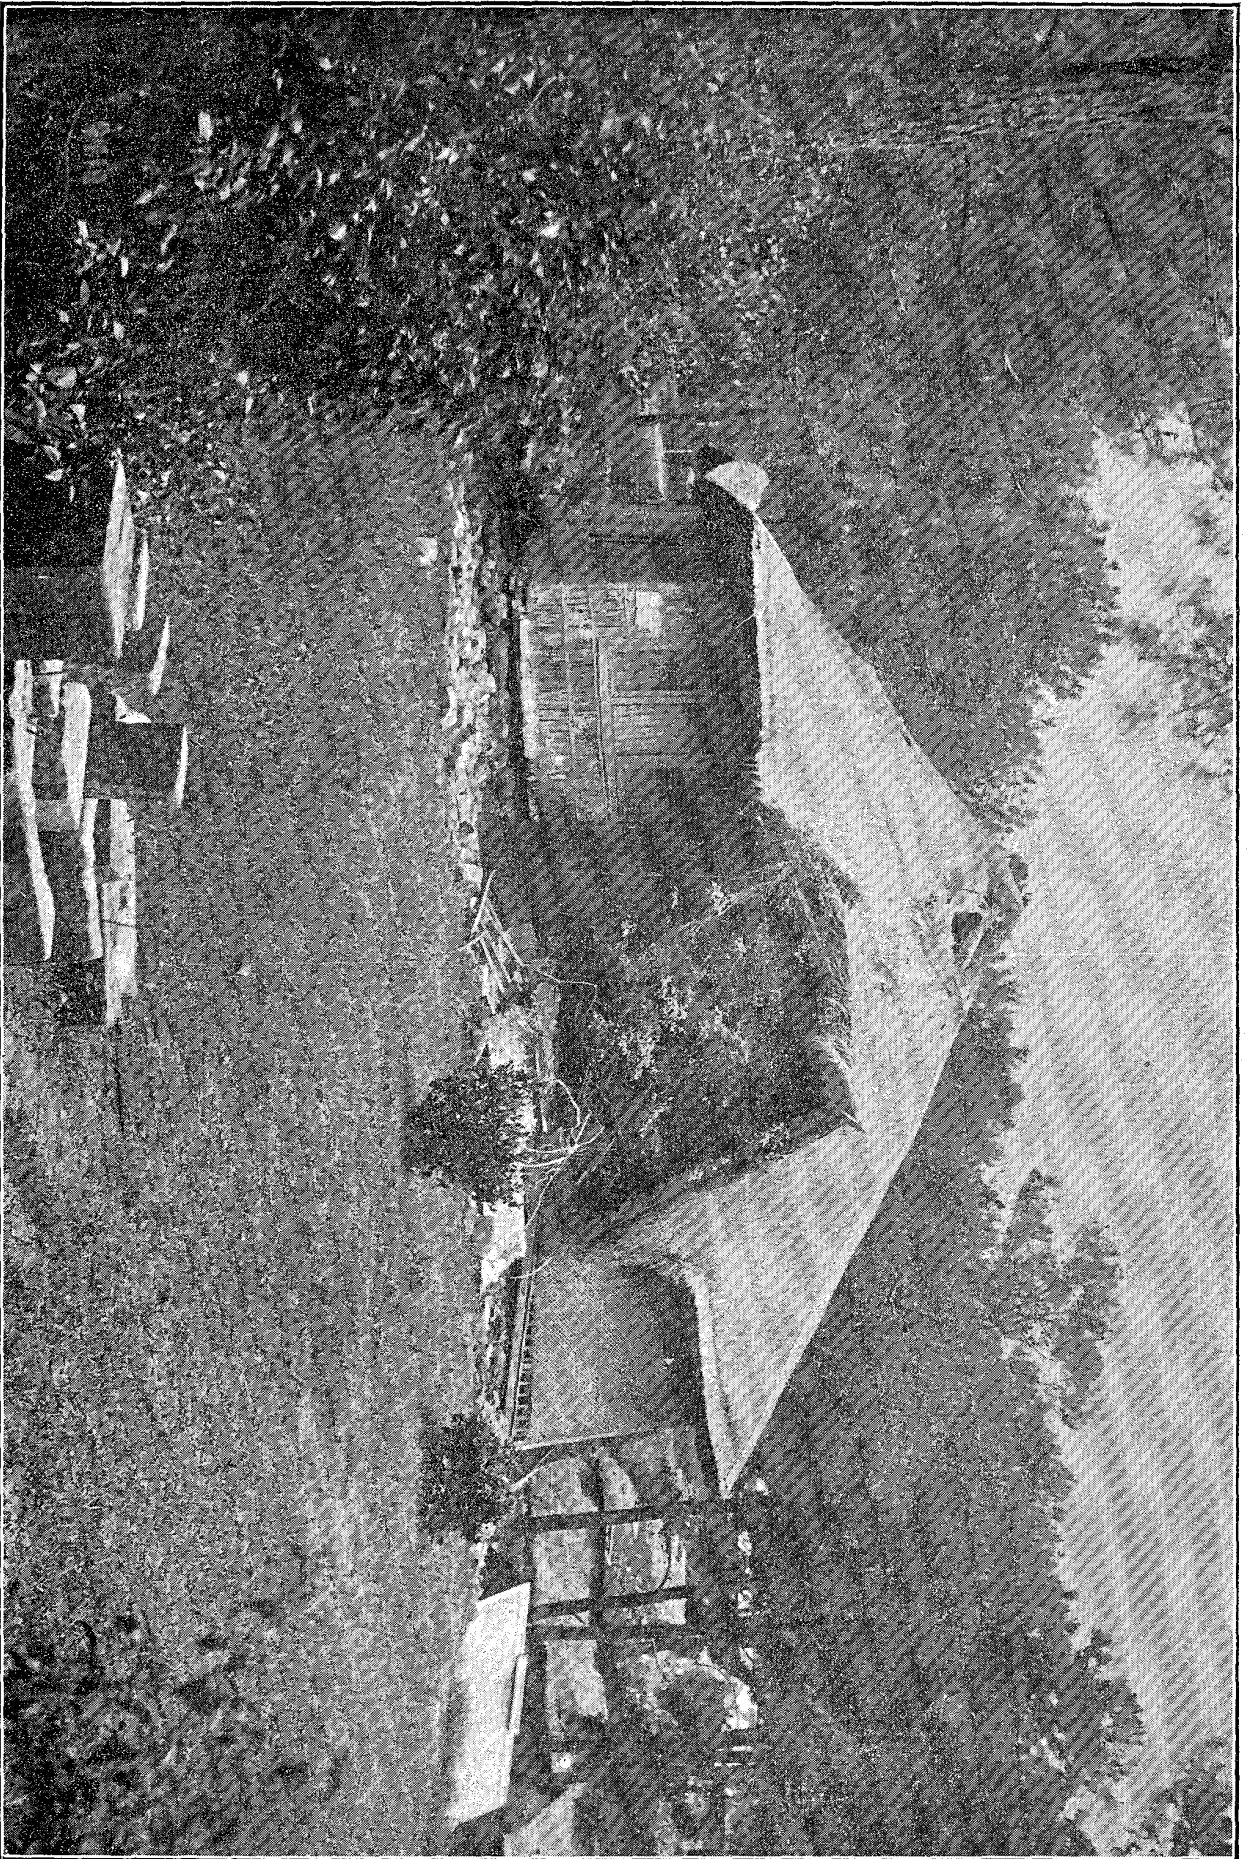
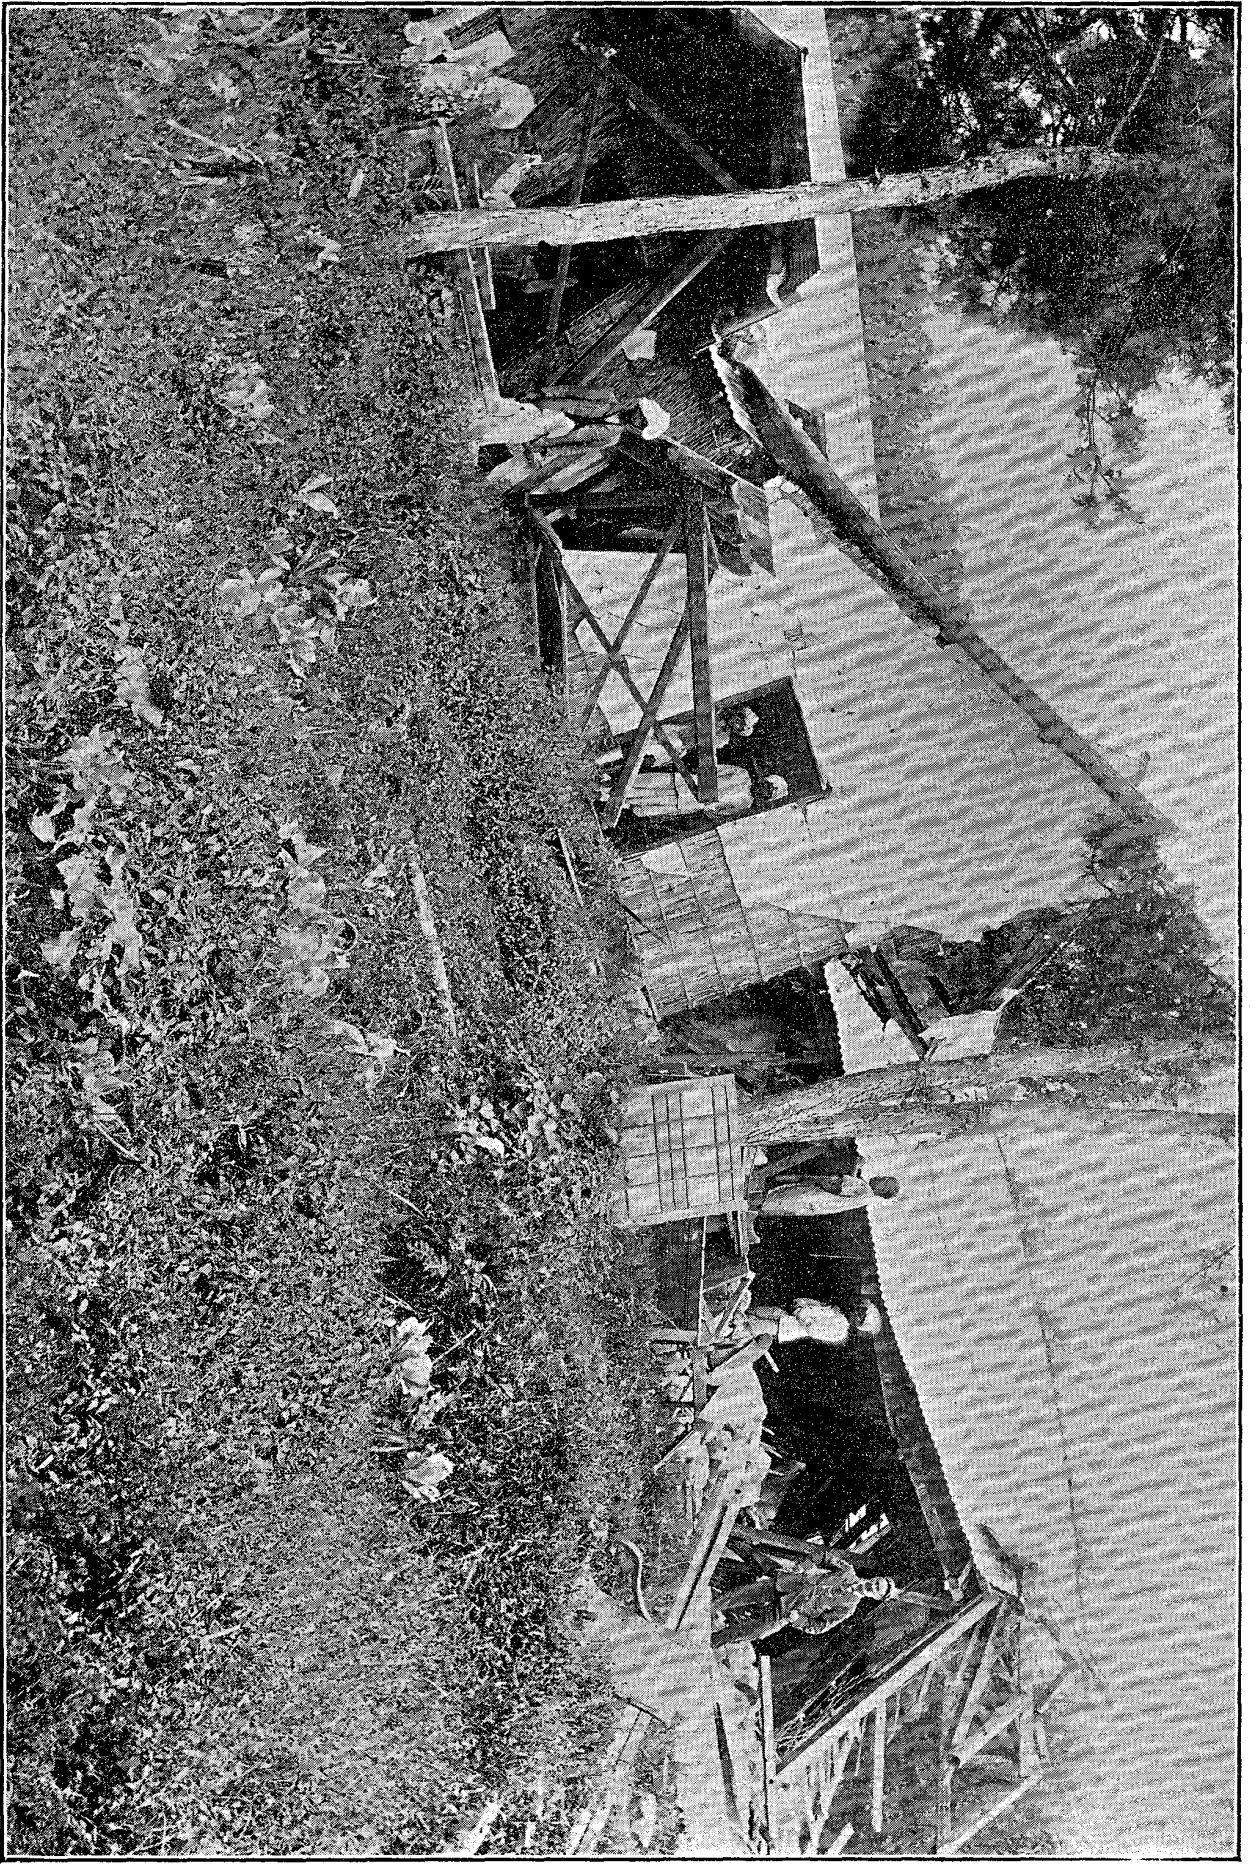
Fig. 34. A Dwelling House, Shillong.

木造家屋ノ大破ヲ蒙リタル者シ
ロンニ多シトス卷末第三十四、
五兩圖ハ其例ナリ
大破ヲ蒙リタルシロンノ木造家
屋ヲ檢スルニ土臺ハ側石上ニ据
附ケアリ而シテ其側石ハ粗石ナ
ルヲ以テ震動ノ際轉位シ易ク隨
テ土臺外レ終ニ全部ニ大害ヲ及
ホセシモノ多キカ如シ殊ニ同地
ハ山國ナルヲ以テ勢ヒ傾斜ノ所
ニ建築ス故ニ粗石積ナル側石ハ
一方ニ於テせいノ高キヲ免カレ
ズ磐石上ニ安置サル、ニ非ズシ
テ累卵ノ上ニ座スルガ如シ損害
ヲ免レント欲スルモ得ベカラサ
