●印度地震實況調査ノ件

印度震災地巡廻報告

震災豫防調査會委員 中村達太郎

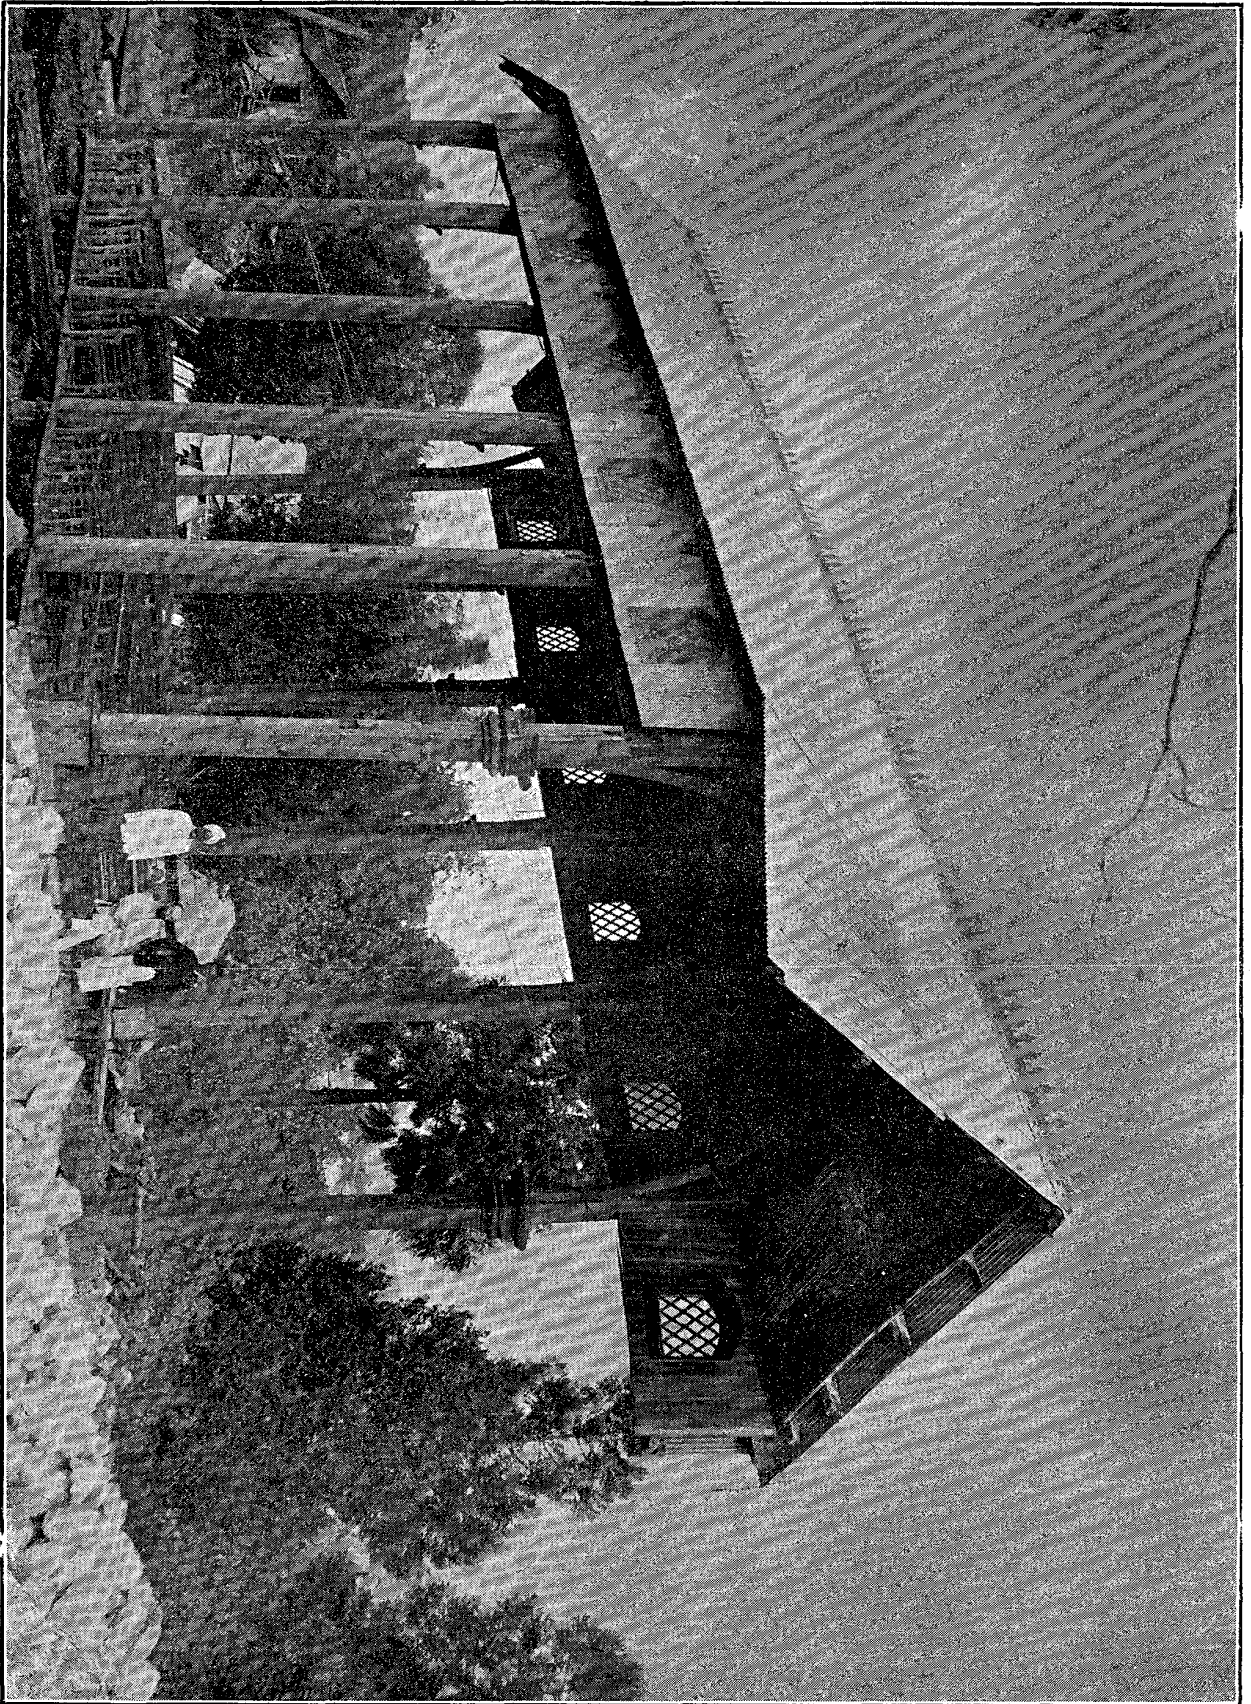
Fig. 38. The Mokwar Church, Shillong.

ノ間ニアル木柱ハ今猶存

在ス然レトモ外側ノ石壁

ハ低キニ拘ハラズ壞崩シ

タリ即チ (卷末第三十八

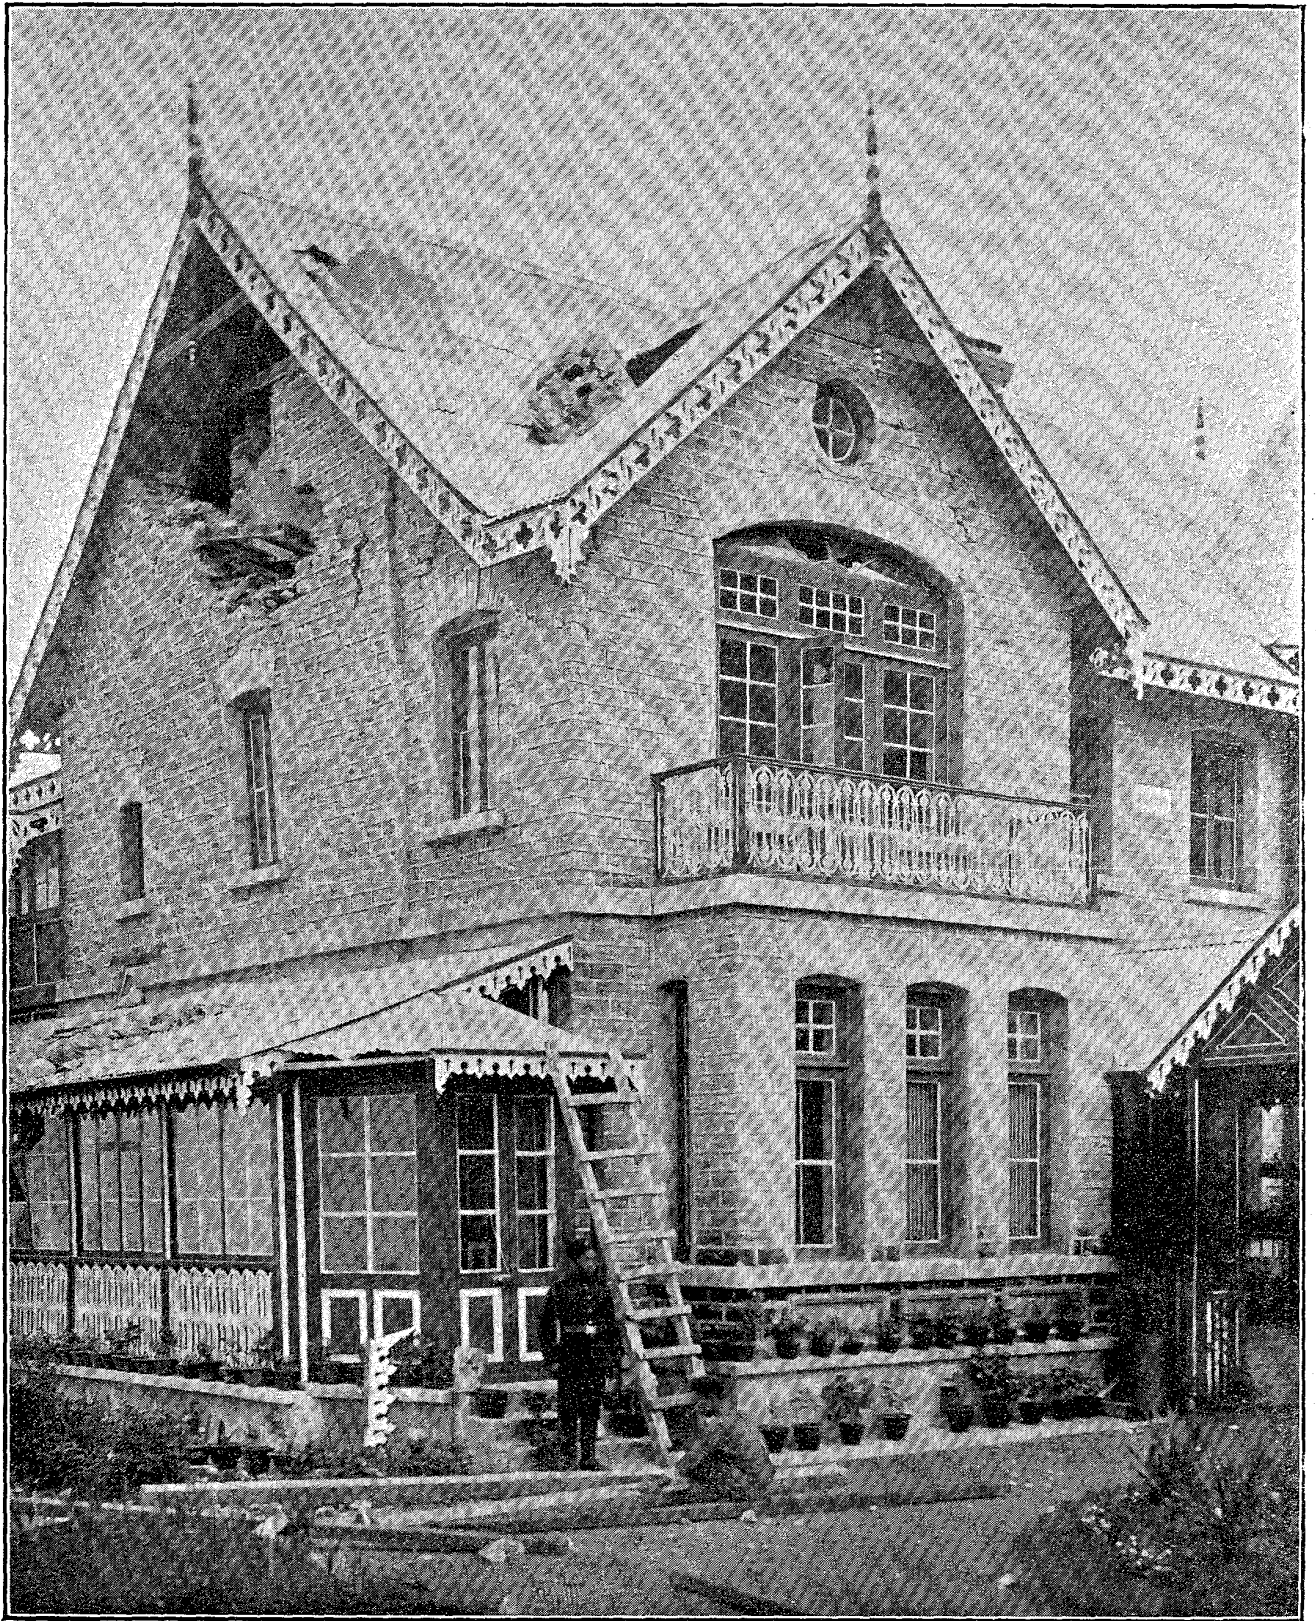
Fig. 39. The Singamari, Darjeeling.

瓦造ニシテ平家建ナレドモ甚シク破壊シテ復用フベカラズ
又屋上煙突墜落シテ建物及ヒ家具ニ大害ヲ及ボシタルモノ少
ナカラス卷末第三十九圖ノ如キ其例ナリ
