仙臺市及附近震災被害調査報告(摘要)

明治三十年四月四日

震災豫防調査會囑託

木村 駿吉

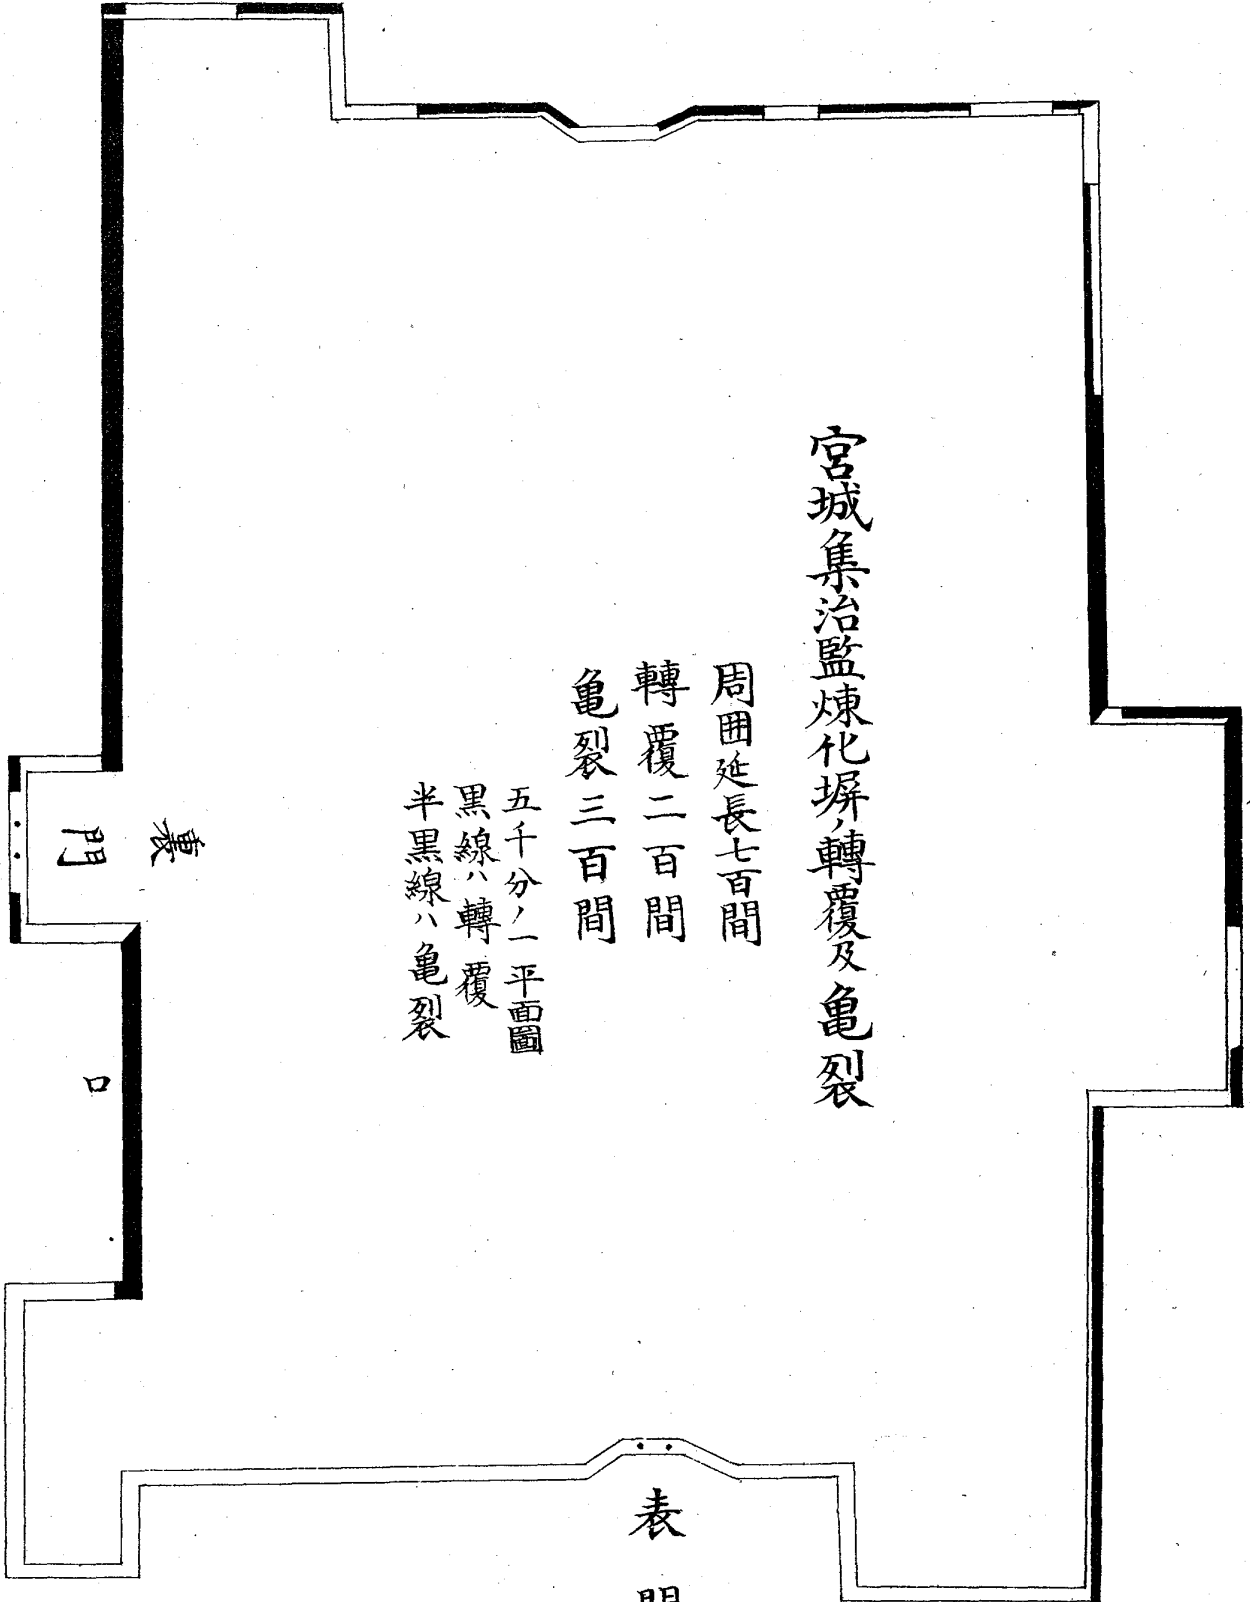
第一圖

當地今回ノ地震ニ於テ最モ大ナル損害ヲ被フリタルハ宮城集治監ナリトス第一圖ニ示ス如ク周圍ノ煉瓦堀ノ過半ヲ破損セリ圖中黑線ノ部分ハ轉覆シタル處半黑線ハ龜裂シタル處ナリ此堀ハ明治十四年ノ築造ニシテ外廻リハ幅凡四間深サ凡一間ノ堀ヲ穿チ其土ヲ以テ底ノ厚サ五間頂ノ厚サ八尺高サ二間半ノ土手ヲ築キ其頂ニ高サ平均二間ノ煉瓦堀ヲ築造セリ其周圍ノ延長ハ七百間ナリ今回ノ地震ニ於テ轉覆シタルモノ二百間龜裂三百間其他多少ノ破損ヲ被フレリ第二圖ノ1ハ南方ニ於テ轉覆シタル處2ハ北方ニ於テ最モ多ク轉覆シタル處ヲ示セリ第三圖1ハ北方ノ細小ナル龜裂ニシテ其裂ク目ニ沿フタル極メテ薄キ剝落ニシテ2ハ南方ノ龜裂ノ最モ多キ處ナリ此堀ノ破損ハ北方最モ多ク南方之レニ次ギ東方ハ龜裂ニ止マリ西方ハ少シク破損セシノミ各方向トモ地盤ト水平ナル處ニ築キ

宮城集治監煉化塀轉覆及龜裂

周圍延長七百間

轉覆二百間

龜裂三百間

五十分之一平面圖
黑線ハ轉覆
半黑線ハ龜裂

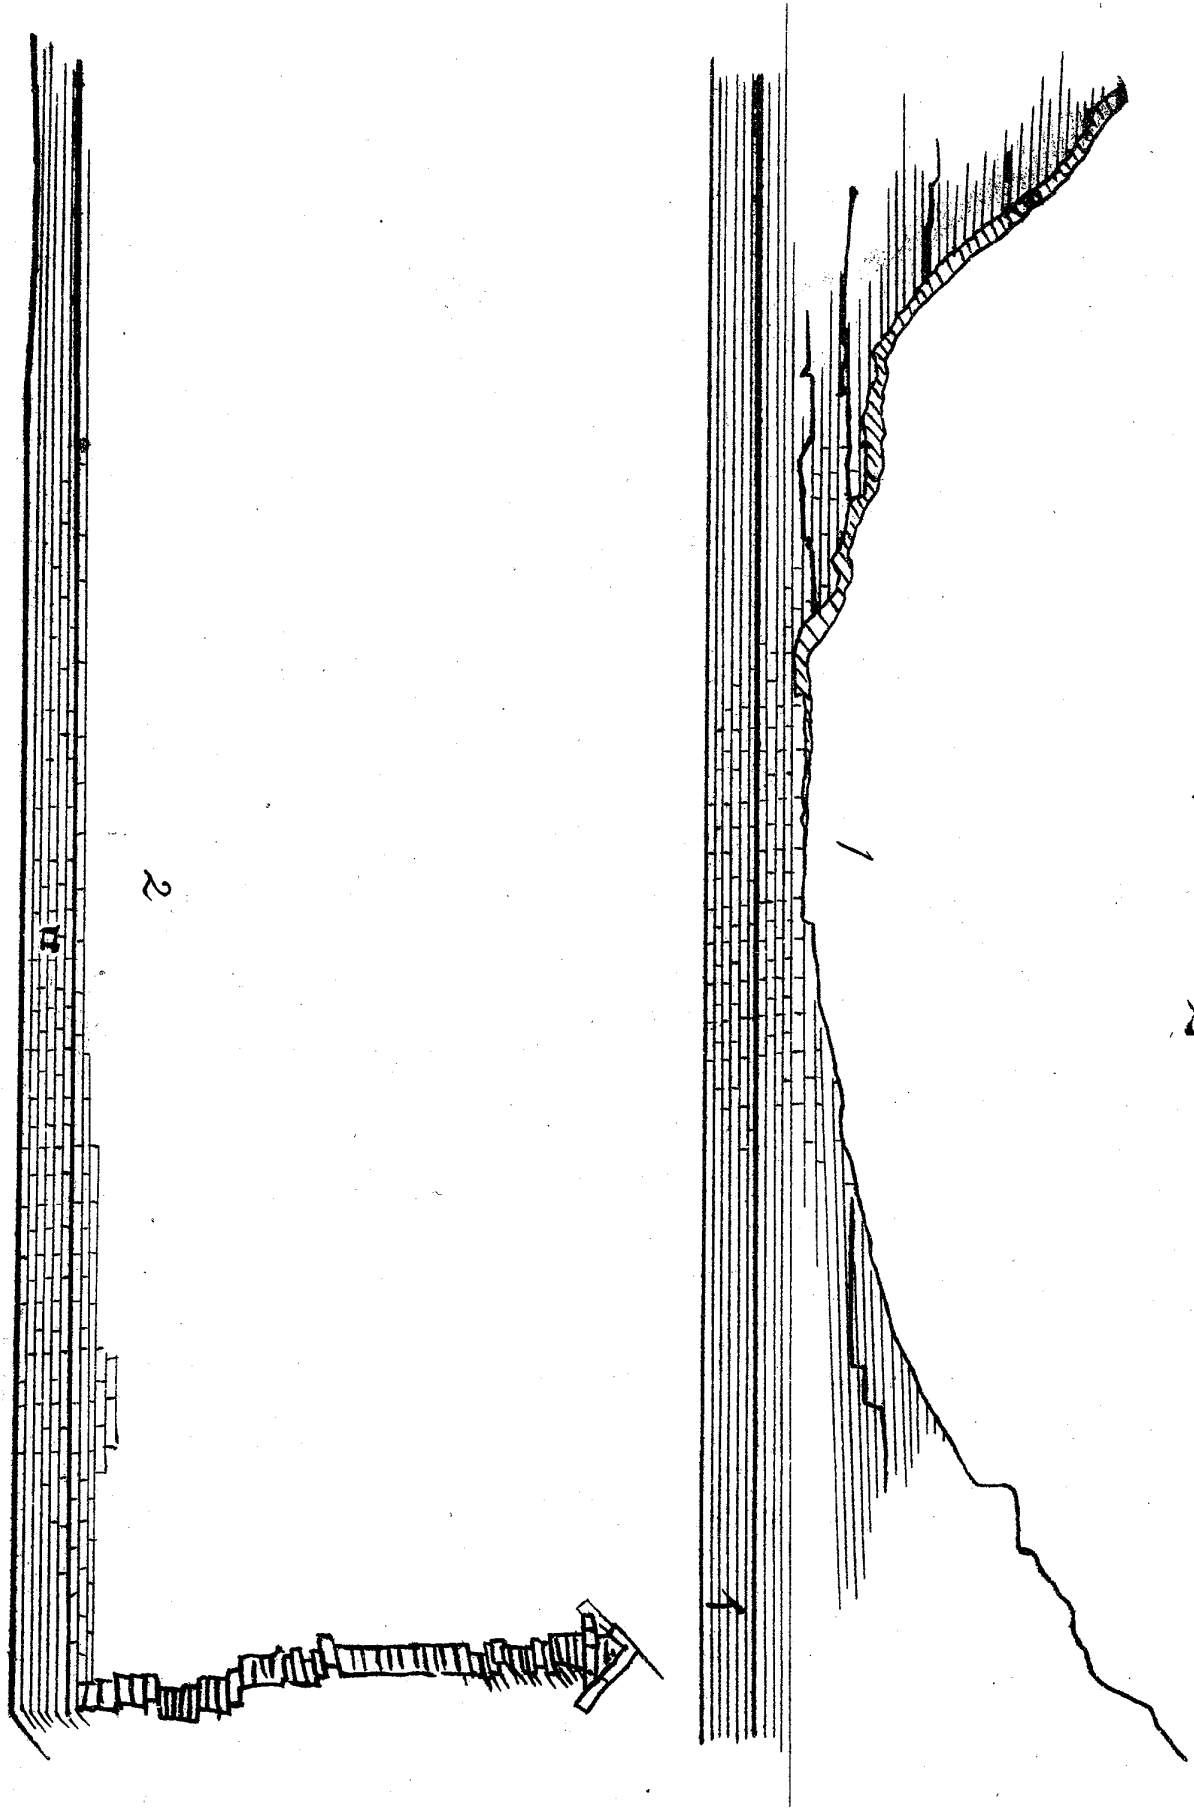
圖二第

タルモノハ更ニ異常ナシ此塀ノ煉瓦ハ總ヘテ内部ヘ轉覆セシ
カ凡四間ニ一ヶ所ゾ、ノ控エアリタルニ由ルベシ

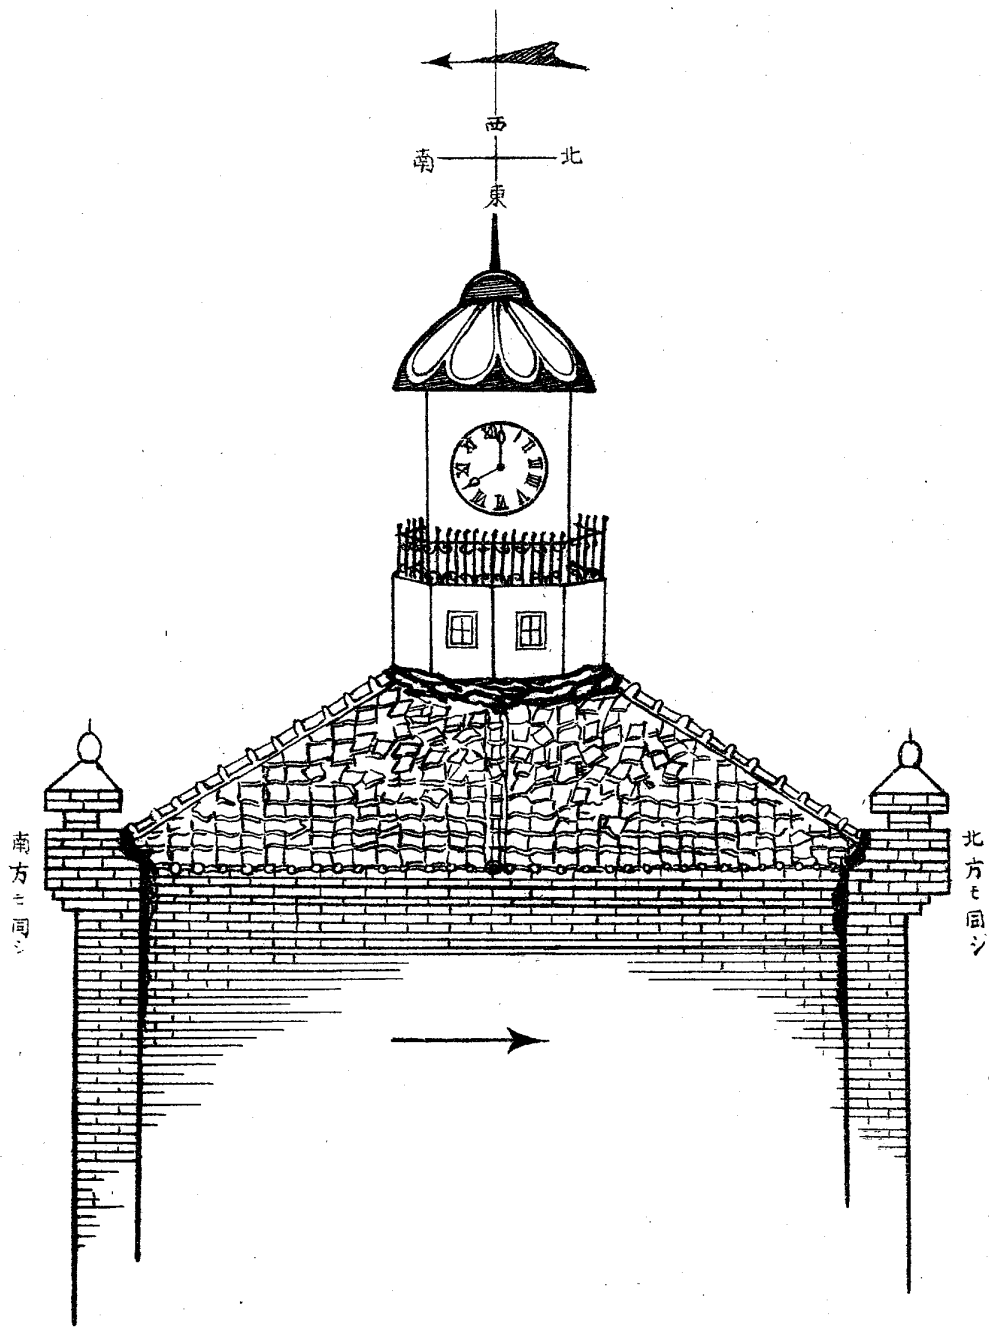
圖四第

次ハ仙臺警察署ニシテ明治十四年ノ工事ナル木造煉瓦皮ノ建
物ナリ第四圖ハ其前面ノ上部ヲ示セリ時計臺ノ底ニ於テ甚ダ
シキ破損ヲ生シ家屋ノ兩隅ニ於テモ圖ノ如ク罅裂シタリ此罅
裂ハ南北モ等シク裂ケタリ裏面ノ外部モ蛇腹ヨリ窓ヲ傳フテ
地ニ達シタル罅裂アリ屋根瓦モ圖ノ如ク散亂セリ

仙臺警察署ノ破損

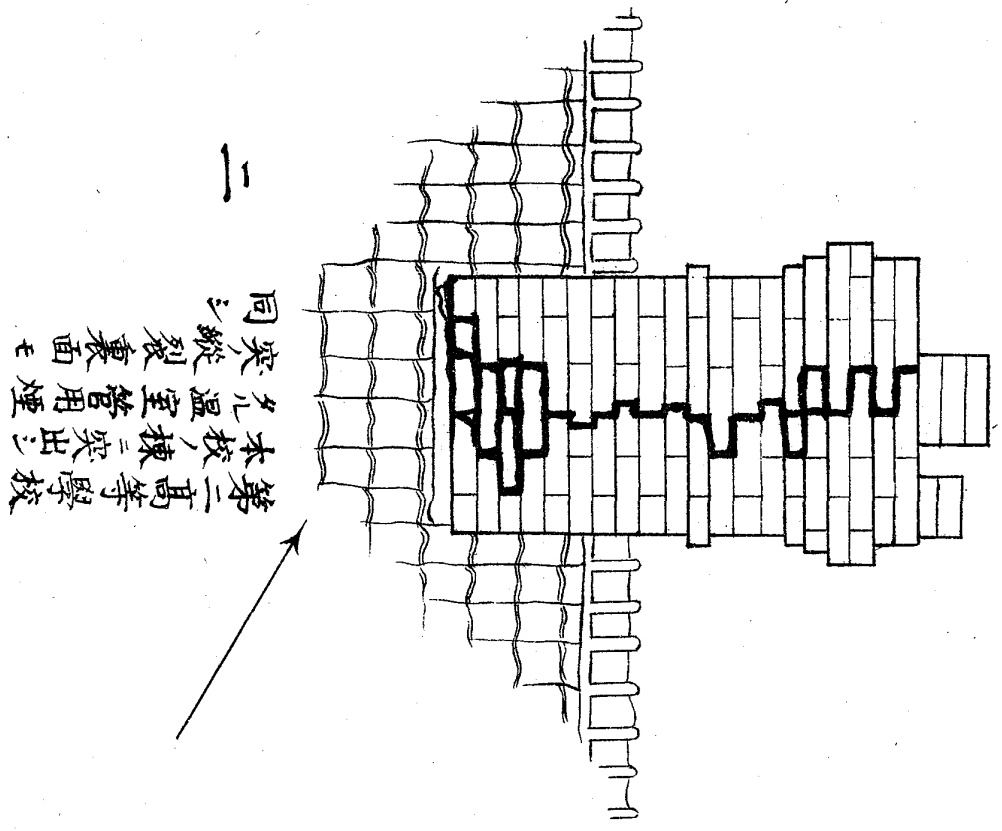
茅 五 圖

第五圖ノ一ハ東北學院ノ高サ六間ノ屋根ノ上ヨリ突出シタル煙突ノ龜裂ヲ示シ二ハ高等學校本校ノ中部ニ突出シタル煙突ノ縱ノ龜裂ナリ此龜裂ハ裏面モ等シク裂ケタリ

第二高等學校
本校ノ棟ニ突出シ
タル温室管用煙
突ノ縦裂裏面ニ
同シ

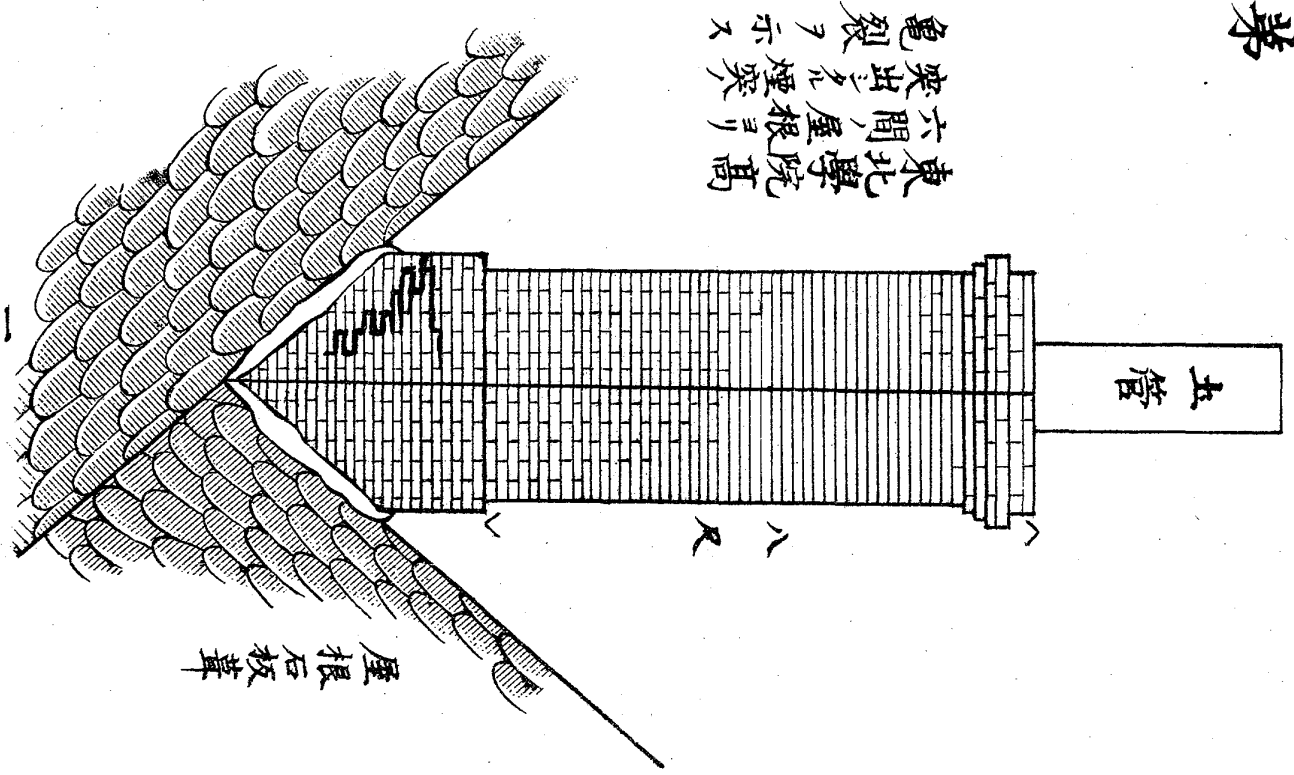
二

東北學院高
六間ノ屋根ヲ
突出シタル煙突
ノ縦裂ヲ示ス

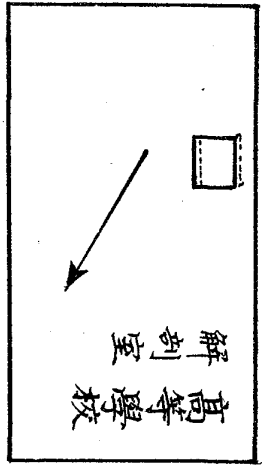
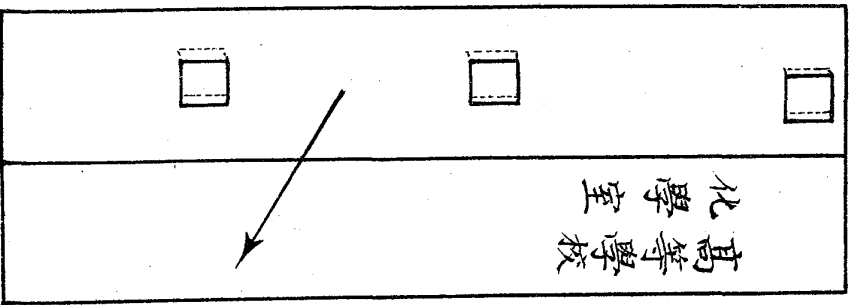
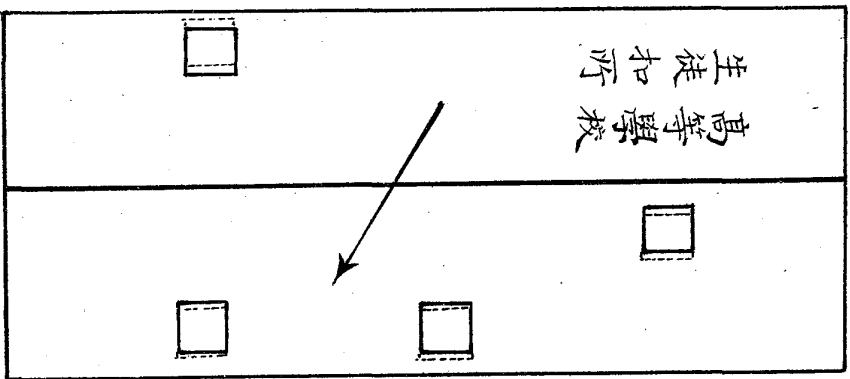
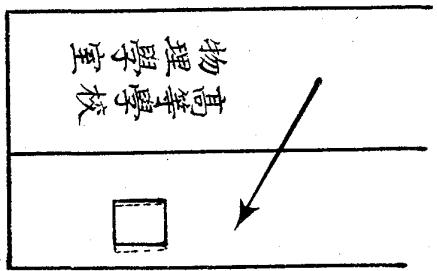
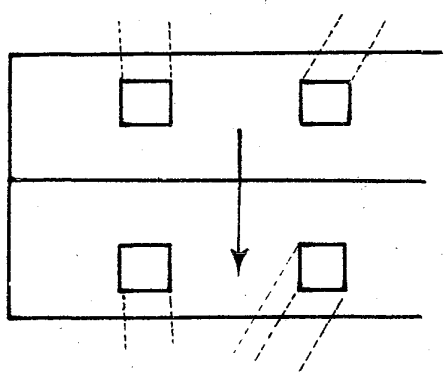
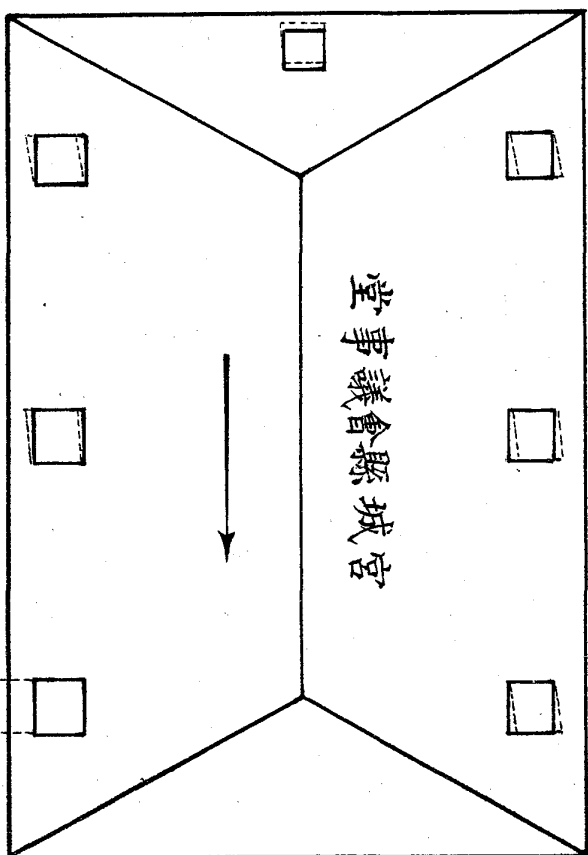
第六圖

第六圖ハ各處ノ煙突ノ轉覆シタル方向及迂リタル方向ヲ示スモノナリ

以上ノ結果ニ依レバ今回ノ地震ニ於テハ木造建物ハ多少ノ龜裂ニ止リ煉瓦造建物ハ最モ甚キ害ヲ蒙ムレリ當市數萬ノ建物ノ内古朽甚ダシキ木造家屋多シト雖モ一家トシテ廢物ニ歸セシモノナキニ煉瓦造建物ノ斯ノ如ク破損ノ多キハ固ヨリ設計ノ不適當膠泥ノ不長職工ノ不熟練等アルベシト雖トモ膠泥ノ不長最モ著シキ原因ト云ハザルヲ得ズ而シテ當地ノ煉瓦建物ハ古朽セシ木造建物ヨリモ今回ノ地震ニ對シテハ遙ニ脆弱ナリシコトハ事實ナレドモ當地ノ煉瓦建物ヲ以テ一般煉瓦建築ノ代表物トナスコト能ハザルモ亦事實ナリ東北學院ノ建築ニ用ヒシ膠泥ノ如キハ脆キコト灰塊ノ如ク花崗石ヲ破壞スルニ足ル膠泥モアレドモ大概ノ場合ニ於テ煉瓦物ノ龜裂ハ皆膠泥ノ土崩ニ過ギザルノ觀アリ煙突ノ如キハ殊ニ破損多ク稀ニ異常ナク見ユルモノアルモ之ヲ精査スルトキハ多少ノ龜裂ヲ發見セリ現ニ高等學校ノ煙突ノ如キハ外部ヨリ見タルトキハ異常ヲ見ザルモ大概屋根瓦ノ下ニ於テ中斷セシモノ多シ又煙突ノ轉覆及ビ迂リハ地震ノ動搖ノ方向ニ依ルモノ少ナク第六圖ノ如ク大概屋根ノ傾斜ノ方向へ轉覆或ハ迂リシモノ多キヲ見

ル之ニ由テ觀ルトキハ煙突ノ破損ハ多ク建物ノ動搖ノ衝突ヨリ破損ノ原因ヲ生シタルト云ハザルヲ得ズ此ニ於テカ當市三ヶ所ノ火葬場ノ煙突ニ就テ見ルニ一ハ當市北端ナル北山ニアリ此モノハ高サ八尺ナル半圓形ノ火葬室ヨリ突出シ其高サ火葬室トモ三十尺ニシテ火葬室ノ前面ニ於テハ多少ノ破損ヲ見ルモ煙突ニ於テハ更ニ異常ヲ見ス他ノ二個ハ當市ノ東隅ナル新寺小路ニアリ二個トモ前同様高サ八尺ノ火葬室ヨリ突出シ一ハ其高サ二十六尺他ノ一ハ三十尺ニシテ皆方三枚ノ煙突ナリ一目スルトキハ建物ニ附屬セシモノヨリモ轉覆シ易ク見ユルモ今回ノ地震ニ於テ更ニ異常ヲ見ズ勿論地盤ノ如何其他或ル原因ノアルヤモ知ルベカラズト雖トモ建物ニ附屬シタル煙突ノ大概破損セシニ係ハラズ此ノ如ク三個トモ少シモ異常ヲ見ザルハ獨立ノモノハ建物ニ附屬シタルモノヨリモ地震ニ耐フルモノニハアラザルカ若シ獨立ノ煙突ノ地震ニ耐フルトセハ建物ト煙突トノ間ニ適當ナル緩ミヲ存置セハ如何固ヨリ素人ノ知ル所ニアラスト雖ドモ日ニ月ニ其増加ヲ見ルモノナレバ是レガ改良ヲナサマレバ地震ノ度毎ニ損害ヲ受クルノミナラス轉落ノ際隣家ニ至ルマデ危害ヲ受ケ加フルニ火災ノ導火トナルノ害モ多クレバ參考ノタメ一言ヲ加フルコト爾リ此報告ハ主トシテ磁力計觀測囑託六波羅空次郎ノ調査ニ基ク

各所煙突ノ轉ノ方ニシテハ
 點線ノ轉ハ或ハシテ位置
 向方ニシテ
