陸羽震災地巡迴報告

明治廿九年九月

委員中村達太郎

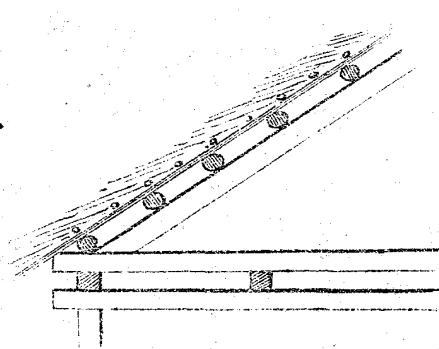
農家ハ悉ク茅葺ニシテ頭大ノ建築ナリ小綱木澤ニ新築中ノ農

家ニ於テハ柱ノ上ニ續キ梁ヲ

架シ其上ニ桁ヲ渡シ以テ小屋

梁ヲ受ケシム而テ合掌ノ上ニ

圓木ノ母屋ヲ載セ之ニ鞍ヲ縱

横ニ取付ケ更ニ茅ヲ結付ル

數層ナリ第一圖ハ其概畧ヲ示

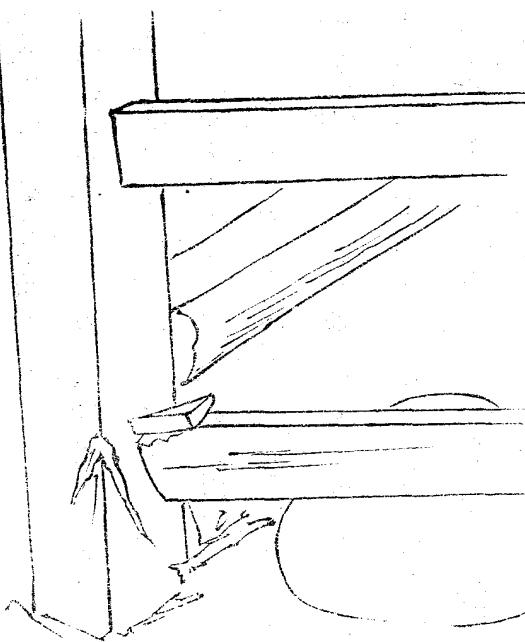
家屋ノ轉置ハ甚恐ル、ニ足ラス唯其各部ノ接合ヲ緊結シテ全軸一塊トナスノ必要アルノミ六郷區裁判所ノ柱ハ土臺上ニアリ而シテ震動ヲ受ルヤ家屋ノ全部ハ一尺餘西ヘ轉置シテ尙側石上ニ乘リ居レリ然レニ各部ノ接合不完全ニシテ甚キハ釘及

ヒ栓ヲ省

キタル所

アリ此ノ

ノ建築ナ

ルヲ以テ

胴差外レ

天井落チ

頗ル損害

ヲ蒙レリ

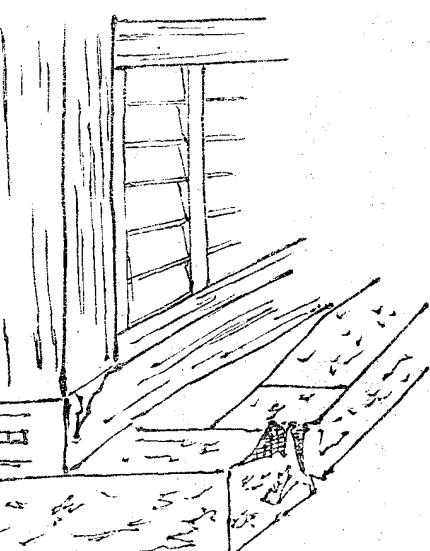
六郷本覺寺ノ山門ニ在テハ東北ノ柱礎石ト共ニ飛揚リ礎石ハ

前ニ下降シテ柱ノ柄ハ抜ヶ出タル儘僅ニ石上ニ止マリ西南ノ

柱ハ礎石ノ儘少クめりこみタリ若シ其柱、礎石ヲ外ツルレバ

傾斜スルヲ更ニ大ナルベク隨テ建物ニ損害ヲ及ボスヲ多カル

ベシ幸ニシテ長四寸ニ三寸角ナル大柄柱下ニ在リシヲ以テ轉

置ヲ妨ケ柱ヲノ地中ニメ

リヨマザラシメタリ是レ

柄ノ効用顯レタルナリ』

上圖東北柱ヲ見テ建物ノ
土藏ニ在テハ腰巻ノ漆喰
及煉瓦ノ剥脱セシモノ極

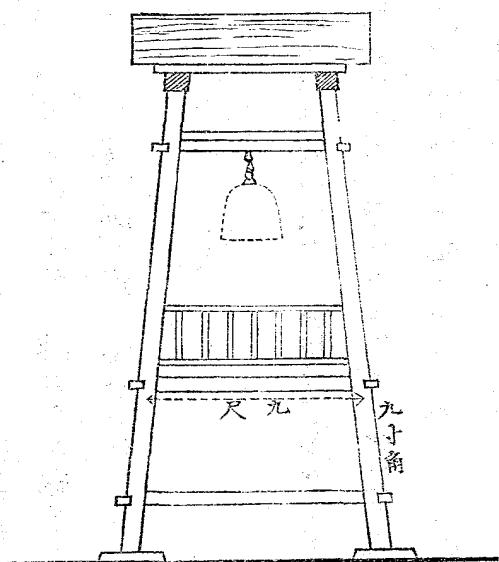
重キ建物ナル土藏ハ損害ヲ被リシモノ多シ其骨組ハ厚五寸以
上ノ壁ノ爲メニ傾斜ヲ増大サレシヤ疑ヒナシ之ニ反シ骨組ノ
ミニテ壁ナキ建物ハ動量少キヲ以テ損害少シ六郷町ノ西南部
ニ臺蓮寺ト稱スル寺アリ其鐘樓ハ丈高キ建物ニシテ其震動ヲ
受クルヤ他

ニ先チテ顛

倒スベキカ

如ク見ユレ

トモ其本堂
ハ全潰シ鐘
ハ釣ヲ振り

地上ニ墜落

セシニ拘ラス依然トシテ存立セシハ全ク其屋根柿葺ニシテ全部輕ク且斷頭金字形ナルニ由ルナラン其他同地永泉寺ハ大破ヲ受ケタルニ拘ラス其鐘樓ハ損害ナカリキ
