庄内地震被害調査報告

明治廿七年十月廿一日庄内地震被害調査報告

大學院學生工學士 野口孫市

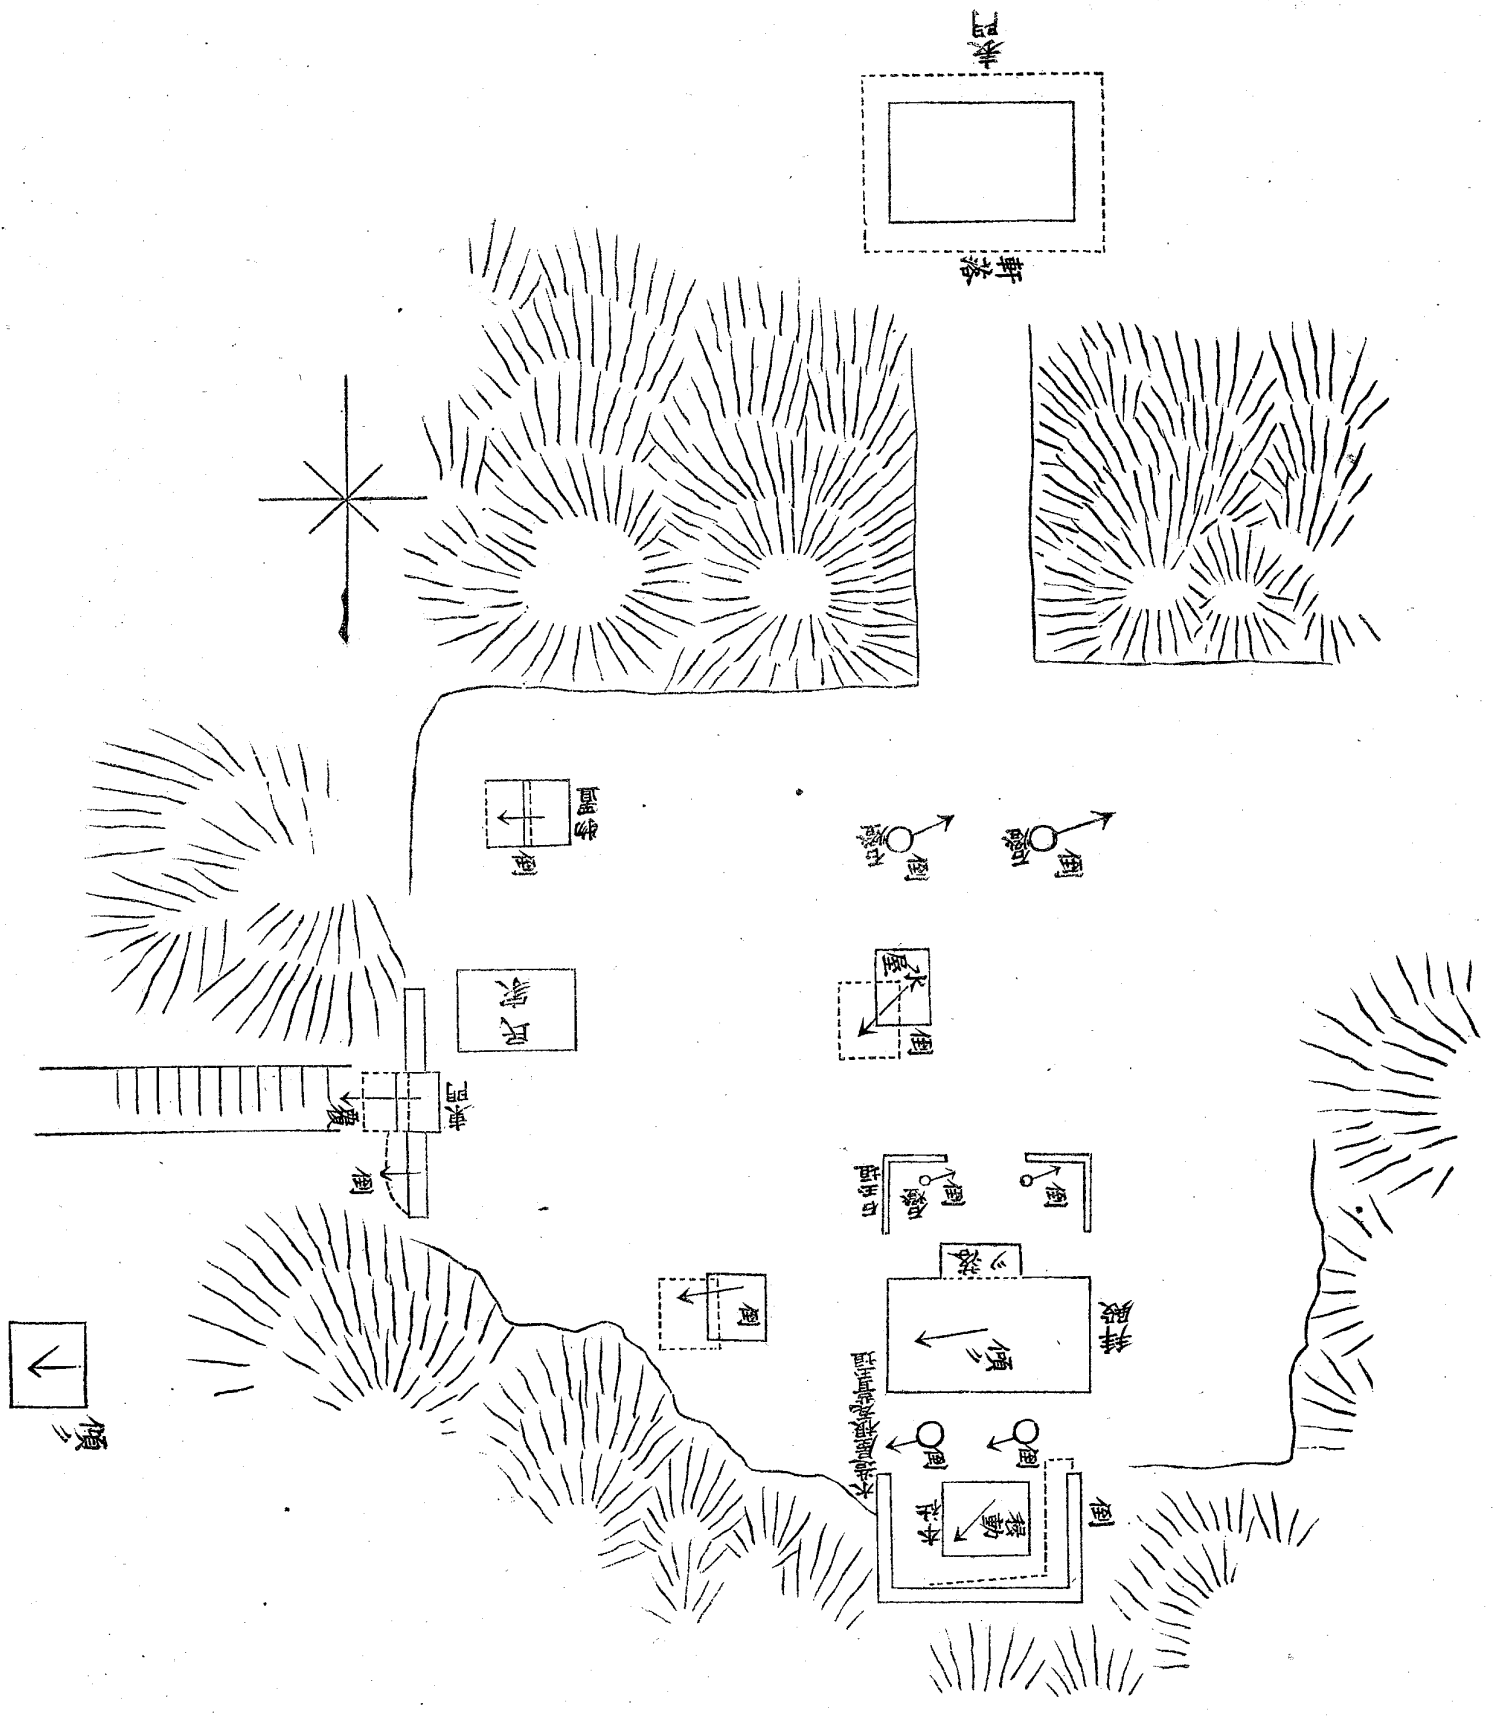
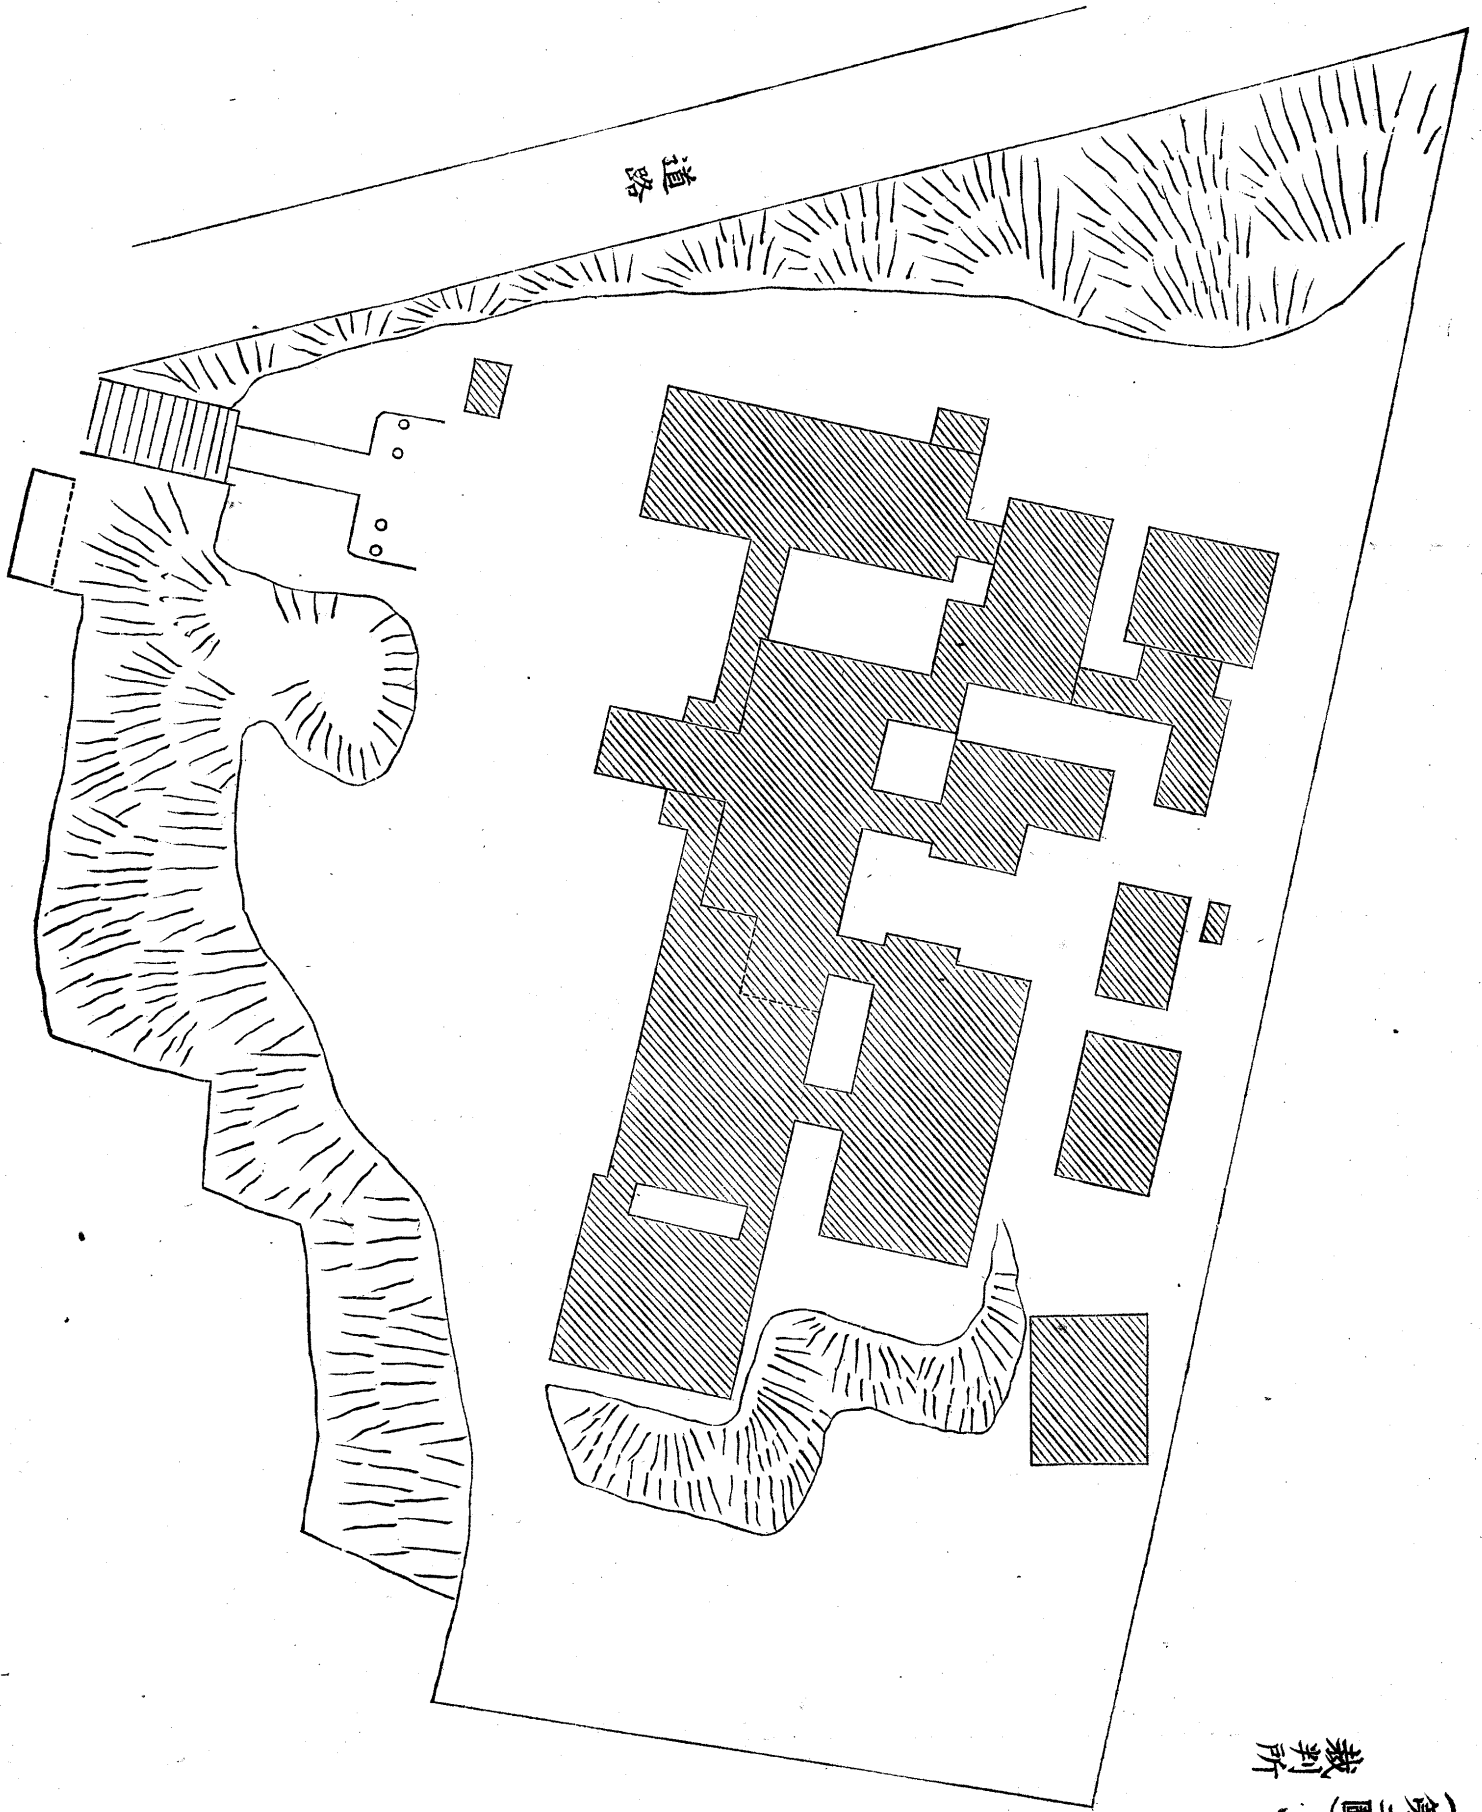
酒田 目枝神社境内

全拜殿ハ九間ニ十二間ノ大社ナリ屋根ハ瓦葺ニシテ總軀ニ東ニ傾キ今ニモ轉倒セントスルノ狀アリ其向拜ノ部ハ向拜柱ノ破損ニヨリ前方ハ墜落シテ慘狀ヲ呈セリ

本社 拜殿ノ後方ニアリ拜殿ニ比スレハ遙ニ小ナリ破損ノ箇所ハ皆無ナリト雖全軀ニ少シク東北ニ動キ柱ノアルモノハ原位置ヲ距ル三寸三分東北ニアルモノハ二寸北方ニ動キタリ
玉垣 本社ノ左右及後方ヲ廻ラセリ屋根ハ瓦葺ナリ其西即チ左翼ハ東ニ向テ仆レ後部ノ西方半部ハ南ニ傾キタリ是レ西翼ノ仆レタルニ伴フタルヤ疑ナシ

要スルニ此境内ノ建築ハ其傾クモノ仆ルモノ覆ヘルモノ動クモノヲ論セス盡ク東或ハ東北ノ方向ニ於テシタリ而シテ茲ニ注意スベキハ石燈ニシテ本社拜殿間ノ二箇ハ東ニ仆レタルモ拜殿前ノモノ四箇ハ悉ク西或ハ西南即チ家屋ト恰モ反對ノ方向ニ於テ仆レタルコト是レナリ(第一圖)

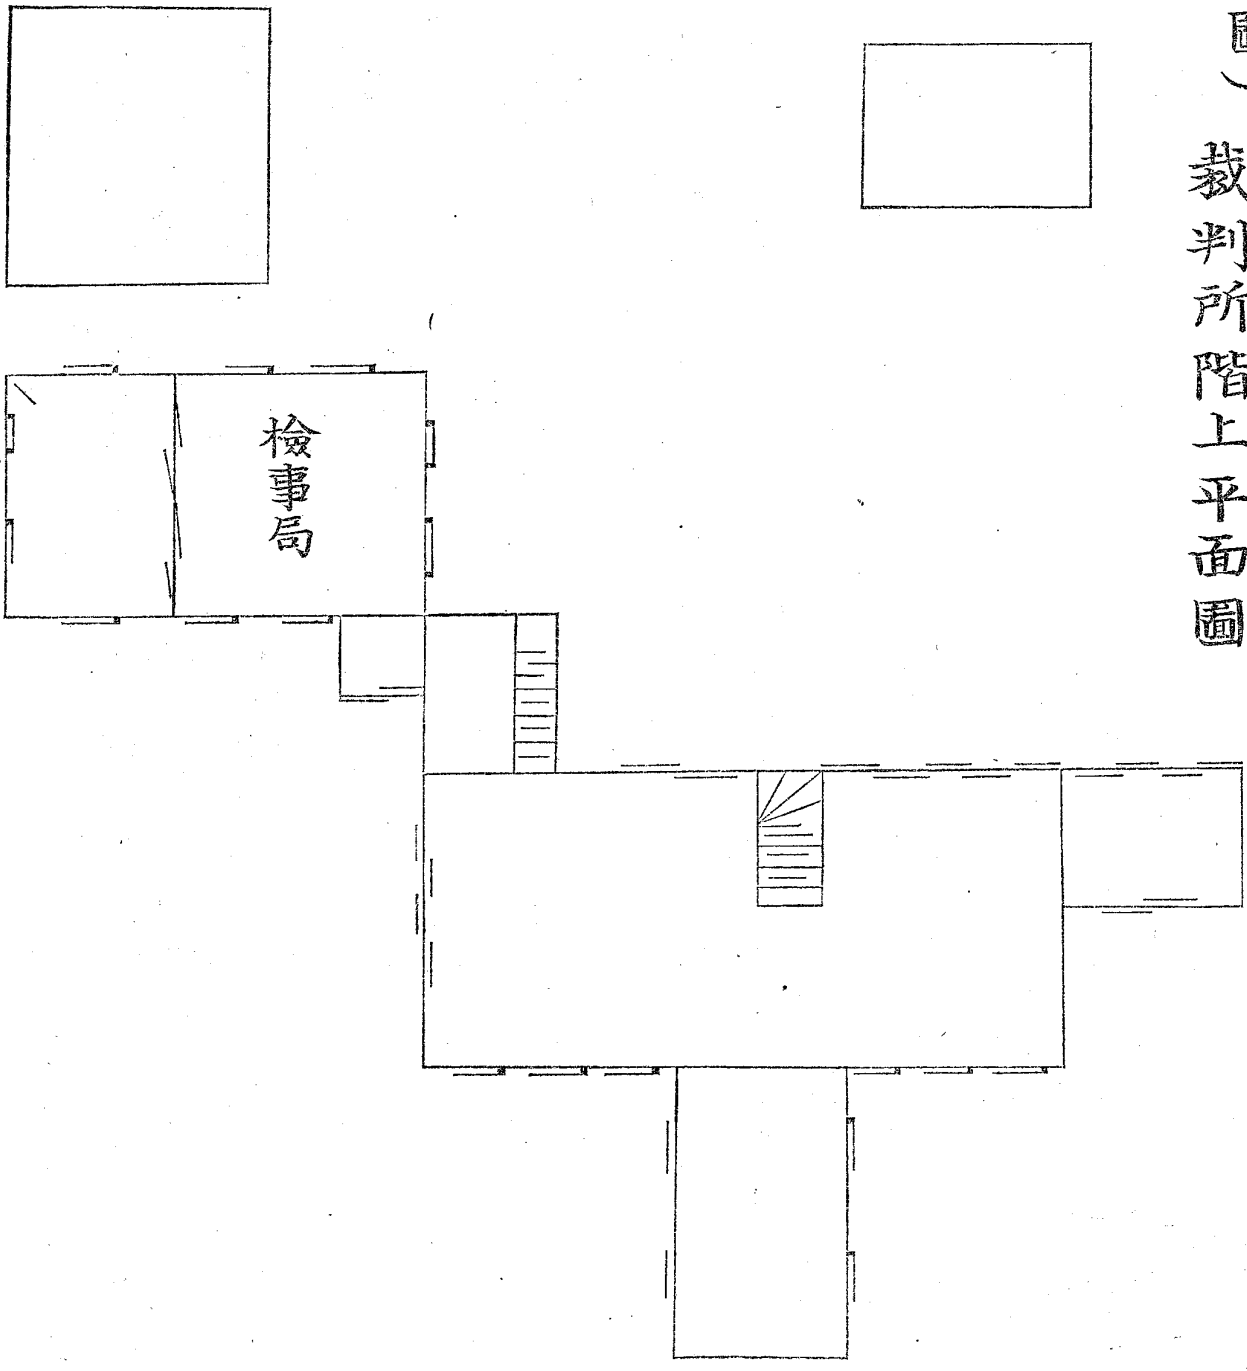
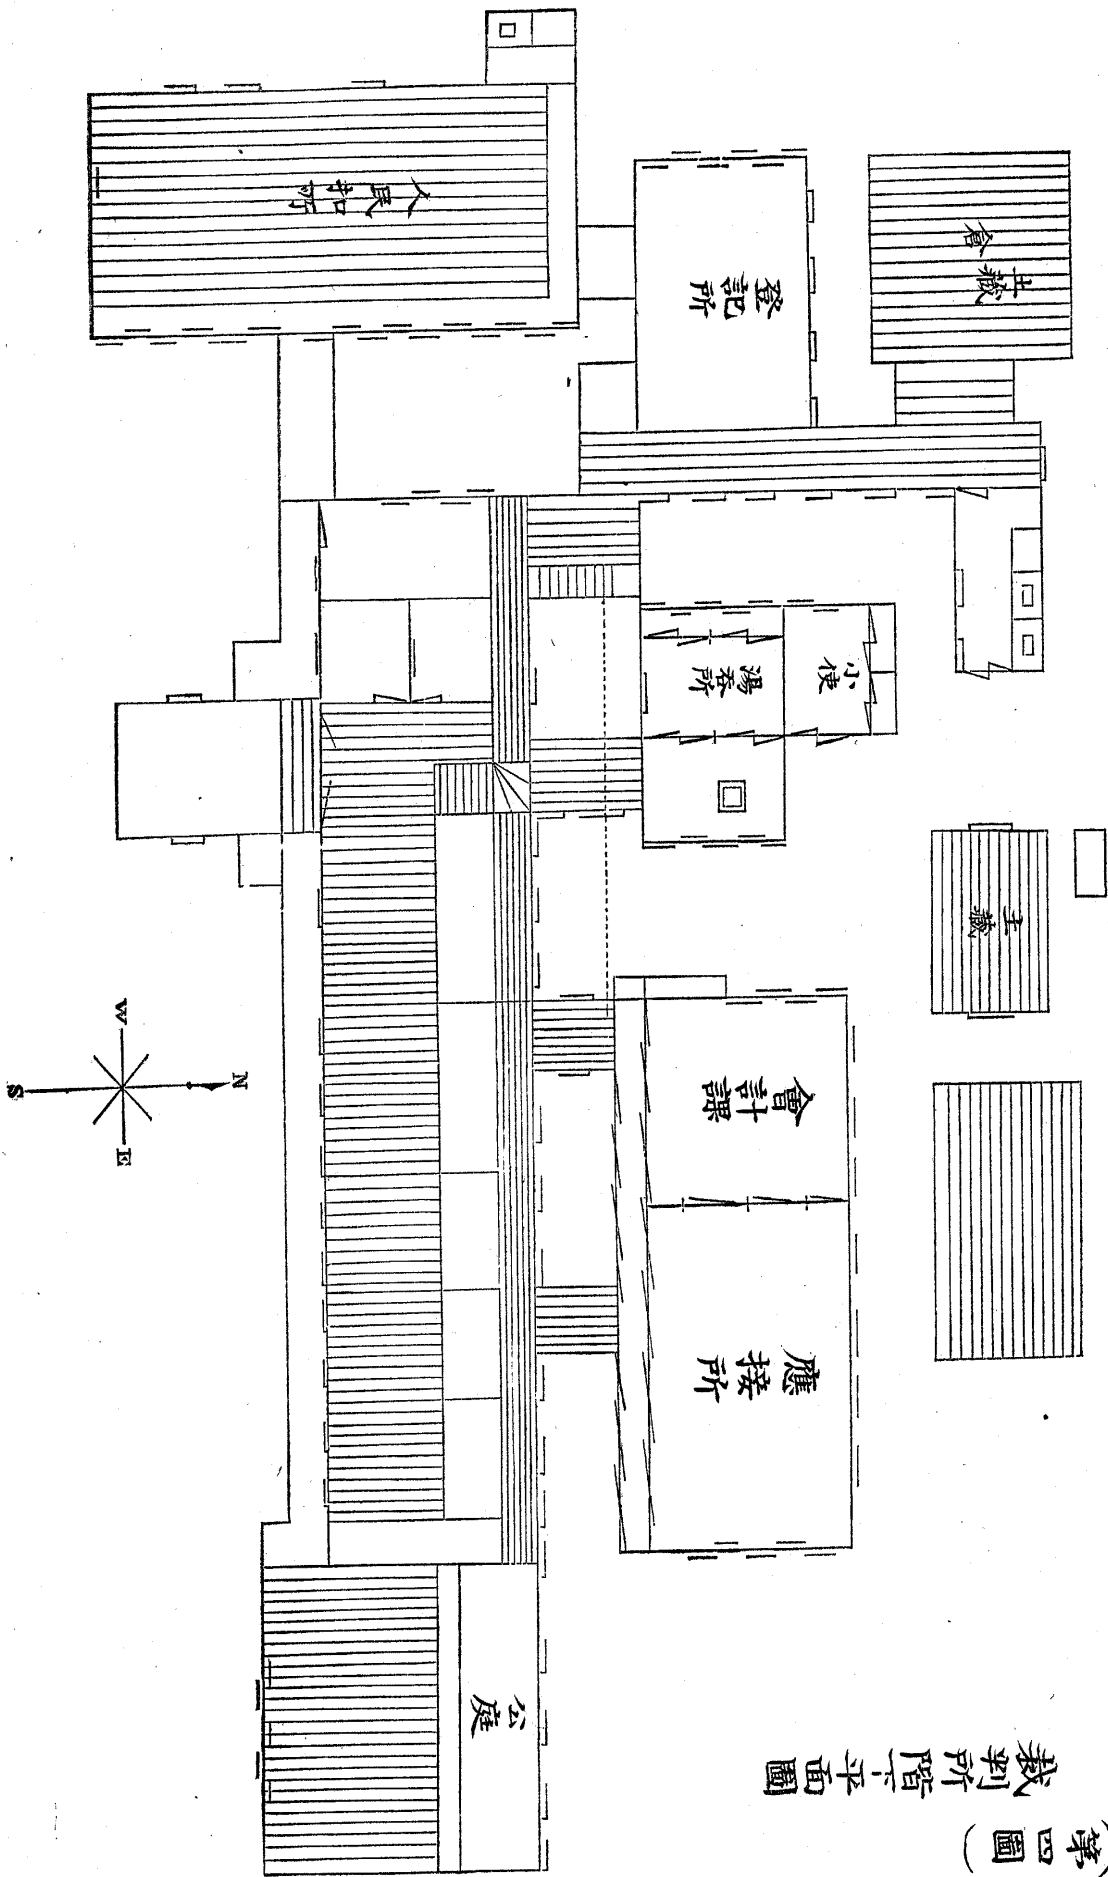
裁判所階上平面圖

裁判所支廳 酒田町西北砂丘ノ上ニアリ(第二圖)明治十二年ノ建築ニ係ル木造西洋館ニシテ外部下見板張一部分二階建他ハ平家造屋根瓦葺全躰ニ東ニ傾キ支關上石造アーチハ墜落シ外廊下ノ柱折レ板羽目裂ク窓枠外ツレ支關ノ部ハ將ニ倒レントシ内部ハ壁落チ天井破レ窓額縁離レタリ

登記所ハ瓦葺二階建西洋館ニシテ後年ノ建築ニ係ル三尺間ニ柱アリ通シ横セイ五寸ノモノ三尺間ニ一本アリ細小ナル筋違ヲ入レタリ然レモ或ハ離レ或ハ折レ全ク其用ヲナサス

第一公庭ハ本館ノ最東端ニアル一室ニシテ中央ニ柱ナシ屋根ハ粉板葺ニテ本館ト渡リ廊下ニヨリ連接セラル一間毎ニ五寸角ノ柱ヲ建テ壁内ニハ四尺毎ニ五寸ノ通シ横ヲ入レ筋違ハ用ヒス室ノ中央ニ幅五寸セイ一尺ノ大梁ヲ用ヒタリ地形ハ盛リ

砂ニシテ高サ舊地盤ヨリ凡二間ナリ此室著シク東方ニ傾キ今ニモ轉倒セントスルノ狀アリ

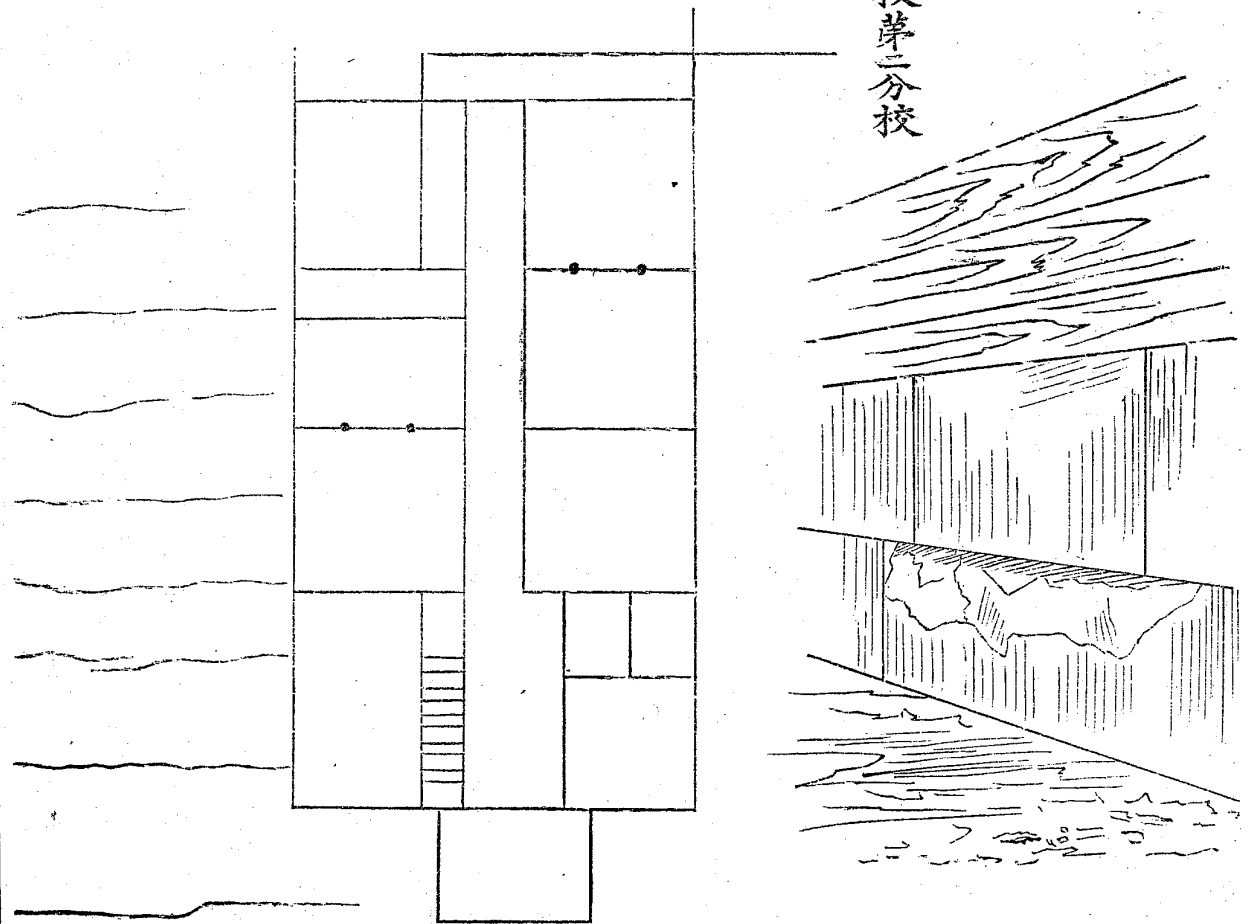
第五圖
酒田小學校第二分校

酒田小學校第二分校(第五圖) 酒田町ノ中央南ニ偏シ

テ存セリ建築後十一年ヲ經過スト云フ木造下見板張二階建西洋風建築ナリ柱ハ五寸八分角ヲ用ヒ堅固ニ作ラレタリ然レモ筋違ノ加ヘラレタルヲ見ス屋根ハ破風付軒出一間半許ノ瓦葺ナリ大サハ間口七間奥行十三間餘ニシテ軒高四間ナリ建物ノ南方ニ於テ地盤ニ南北ノ方向ニ平行シタル罅裂ヲ見ル建築物全躰ハ少シク北ニ傾キ戸障子ハ破損シ南側ノ側石剝裂セリ

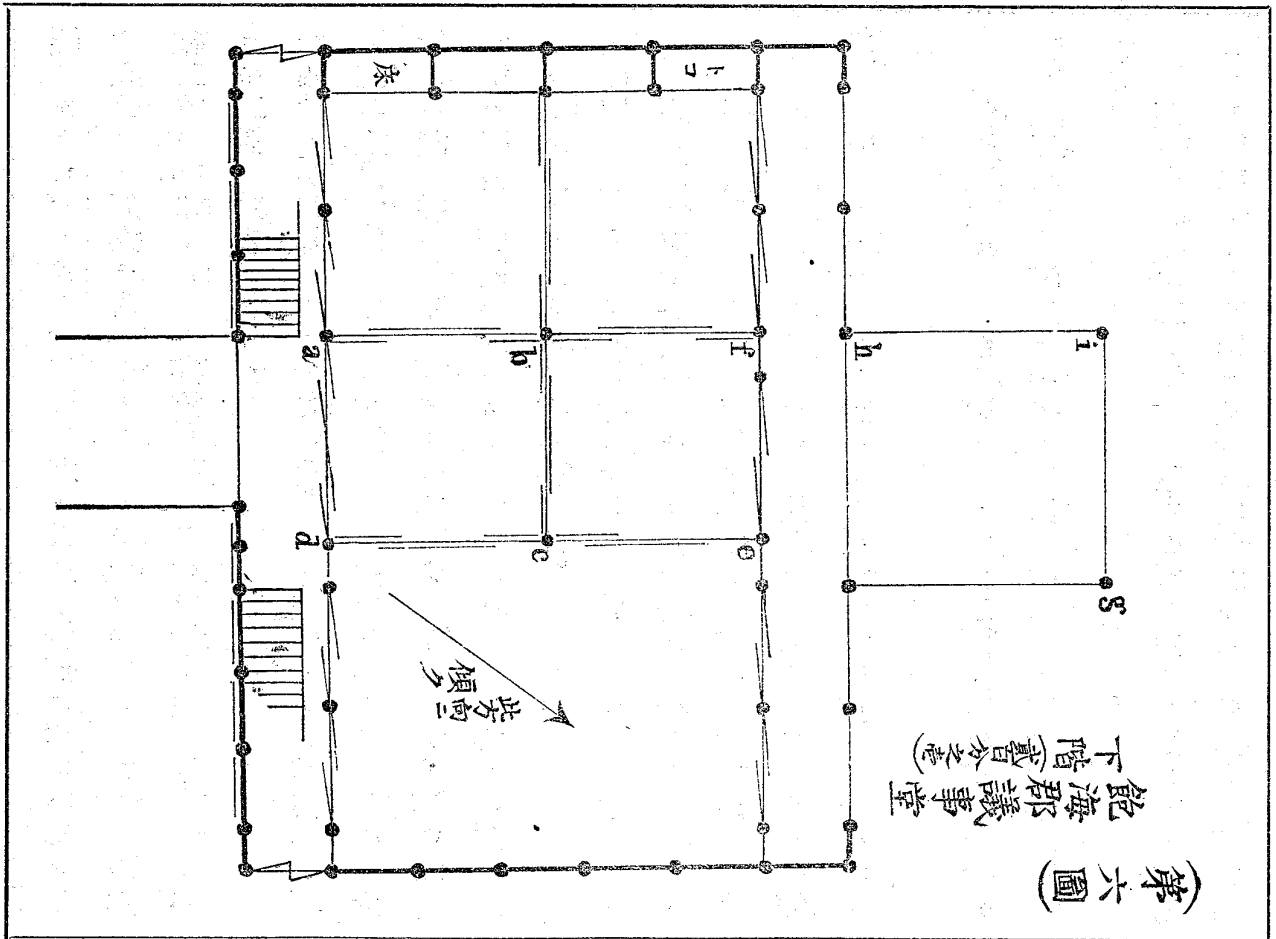
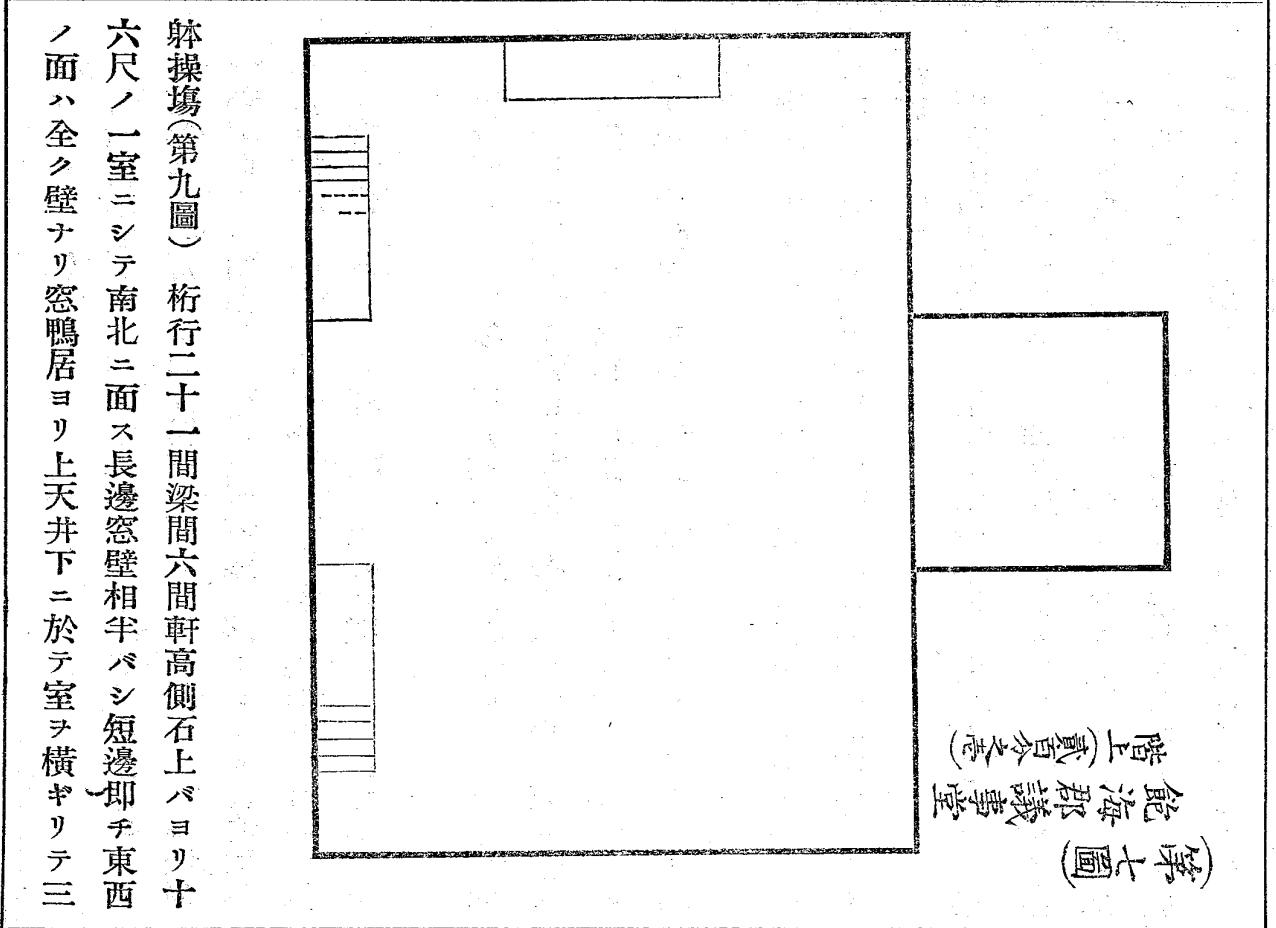
飽海郡會議事堂(第六圖第七圖) 酒田小學校第二分校ノ

北ニアリ外部下見板張木造二階建瓦葺ノ西洋館ナリ二階ハ議場ニシテ階下ハ日本式座敷ナリ間口十間奥行七間外ニ支關及ヒ附屬屋アリ柱ハ六寸角ヲ用ヒ一間毎ニ建テ登セ間柱見付二寸見込六寸二尺間ニ差立テ隅ニハ三寸押角ノ筋違ヲ入ルヨリeニ至ル五本ノ柱ハ皆長押ヲ三方或ハ四方ニ受クルモノニシテ盡ク其附着ノ邊ニ於テ挫折セラレ其他ハ只東北ニ傾斜セリ支關車寄二階ハ四方壁ニシテ一室ヲナセリb g hノ三本ハ殆ト折レテ取レ去ラントス

柱ノ裂ケ又ハ中途ヨリ折斷セラル、モノ頗ル稀ニシテ其破損
ノ主ナルケ所ハ上下ニ於ケル柄ノ折斷及ヒ鴨居又ハ軒桁等ノ
横木ト接合ノ部ニ於テス鴨居又ハ長押ノ三方ヨリ集マルモノ
或ハ四方ヨリ集マルモノニ至テハ殊ニ損害ノ著シキヲ見タリ
夫ノ議事堂ノ下階ニ於テ柱ノ中途ヨリ挫折シタリシモノハ皆
三方或ハ四方ヨリ鴨居長押ヲ受クタルモノナリ是レ蓋シ柱ノ
其部ニ著シク欠損セラル、ト一方ヨリ來ル震動ノ他ニ與フヘ
キノ支木ナキガ爲メナリ

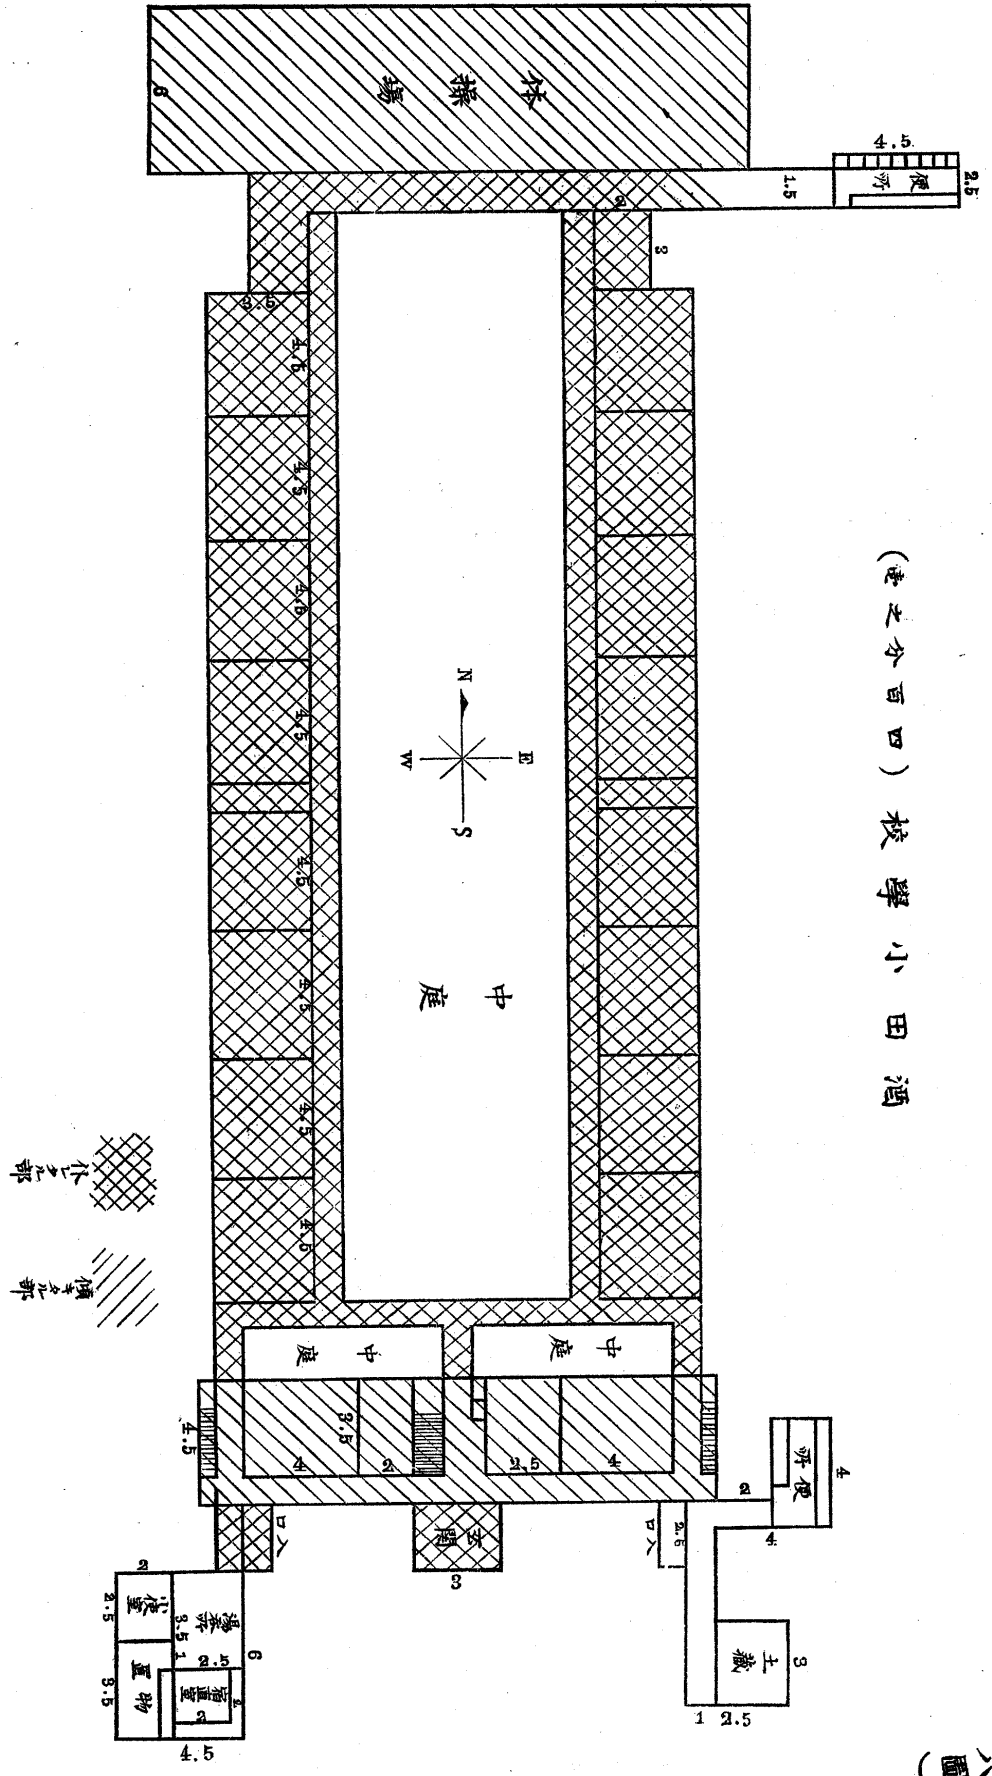
(第八圖)

酒田小學校(第八圖) 酒田町中央北部ニ偏シテアリ正

面二階家ニシテ裏ニ躰操場アリ
 此二棟ヲ連結シテ左右ニ平家敷
 場二棟アリ中央ニ中庭ヲ設ケリ
 正面二階家ハ木造西洋風外部下
 見板張隅柱ハ七寸五分角建テ登
 セニシテ其他ハ六寸角間柱ハ二
 寸二分ニ五寸五分玄關ハ崩潰シ
 テ家屋全躰ハ東方ニ傾ケリ柱ハ
 堅固ナレモ筋違ヲシ壁落チ天井
 裂ケタレモ幹部ニ大破ヲ見出サ
 ス
 平家敷場 瓦葺ニシテ二棟共ニ
 東ニ倒ル側石ハ幅凡ソ五寸ノモ
 ノヲ二重ニ積ミ上ケタリシカ地
 形モ亦不完全ヲ極メ震動ニ遇フ
 テ忽チ崩潰シ遂ニ全棟ノ轉倒ヲ
 見ルニ至ル軸廻リハ崩潰ノ爲メ
 明ナラサレモ小屋ハ日本小屋ニテ
 轉倒ノ爲メニ破損ヲ來シタル部
 分アリ然レモ比較的ニ無難ナリ

ノ崩潰ニ歸セサルヘカラス酒田小學校教場東西ノ二棟ハ其地
形不適當ト云ハンヨリモ寧ロ皆無ト稱スヘク夫ノ側石ノ如キ
ハ巾六寸ノ切石ニシテ細砂ノ上二段ニ積ミ上ケ其合口ニハ會
テ粘着料ヲ用ヒス是等ノ如キハ建築物ニ向テ何等ノ益ヲナサ
ルノミナラス確ニ家屋崩潰ノ主ナル原因トナリタルト明ナ
リ其他淨福寺ノ鐘樓ノ如キモ破損ハ只其土壇ニ止マリ幹部ニ
ハ少シノ破損ナシ若シ其地形ニシテ十分ナリシナラバ恐ラク
ハ些少ノ損害ダニナカリシナラン之ニ反シテ中村太助ノ半石
造倉庫ノ如キハ地形堅固遂ニ能ク夫ノ重重アル構造ヲ支持シ
テ小破ナカラシメ米穀取引所倉庫ノ如キ杭打地形ノ有無ハ確
ニ其耐震力ノ多少アルヲ表明セリ
本造家屋ガ激烈ナル水平動ニ會遇スル時ハ大抵一尺以下ノ移
動ヲ生スルヲ認メタリ然レ此移動ヲ全ク防止スルハ適幹
部ノ構造ニ於テ損害ヲ増加スルノ恐レアルヲ以テ余ハ其或ル
限リ迄ハ自由ニ移動セシムルノ利アルヲ認メタリ之ヲナス
ニハ地形(茲ニテハ土臺以下ヲ云フ)ヲシテ從來日本造ニ用ヒ
タル丸石ヲ除イテ一齊ニ煉瓦或ハ石造トナシ其巾ヲシテ土臺
ノ左右各五寸餘ノ餘地ヲ存セシメ且土臺ノ下面根積ニ接スル
ノ處全家ヲ舉クテ一水平面内ニアラシムヘキナリ此根積ハ西
洋館ノ側石ト共ニ十分堅固ニ築立テザルヘカラザルヲハ勿論

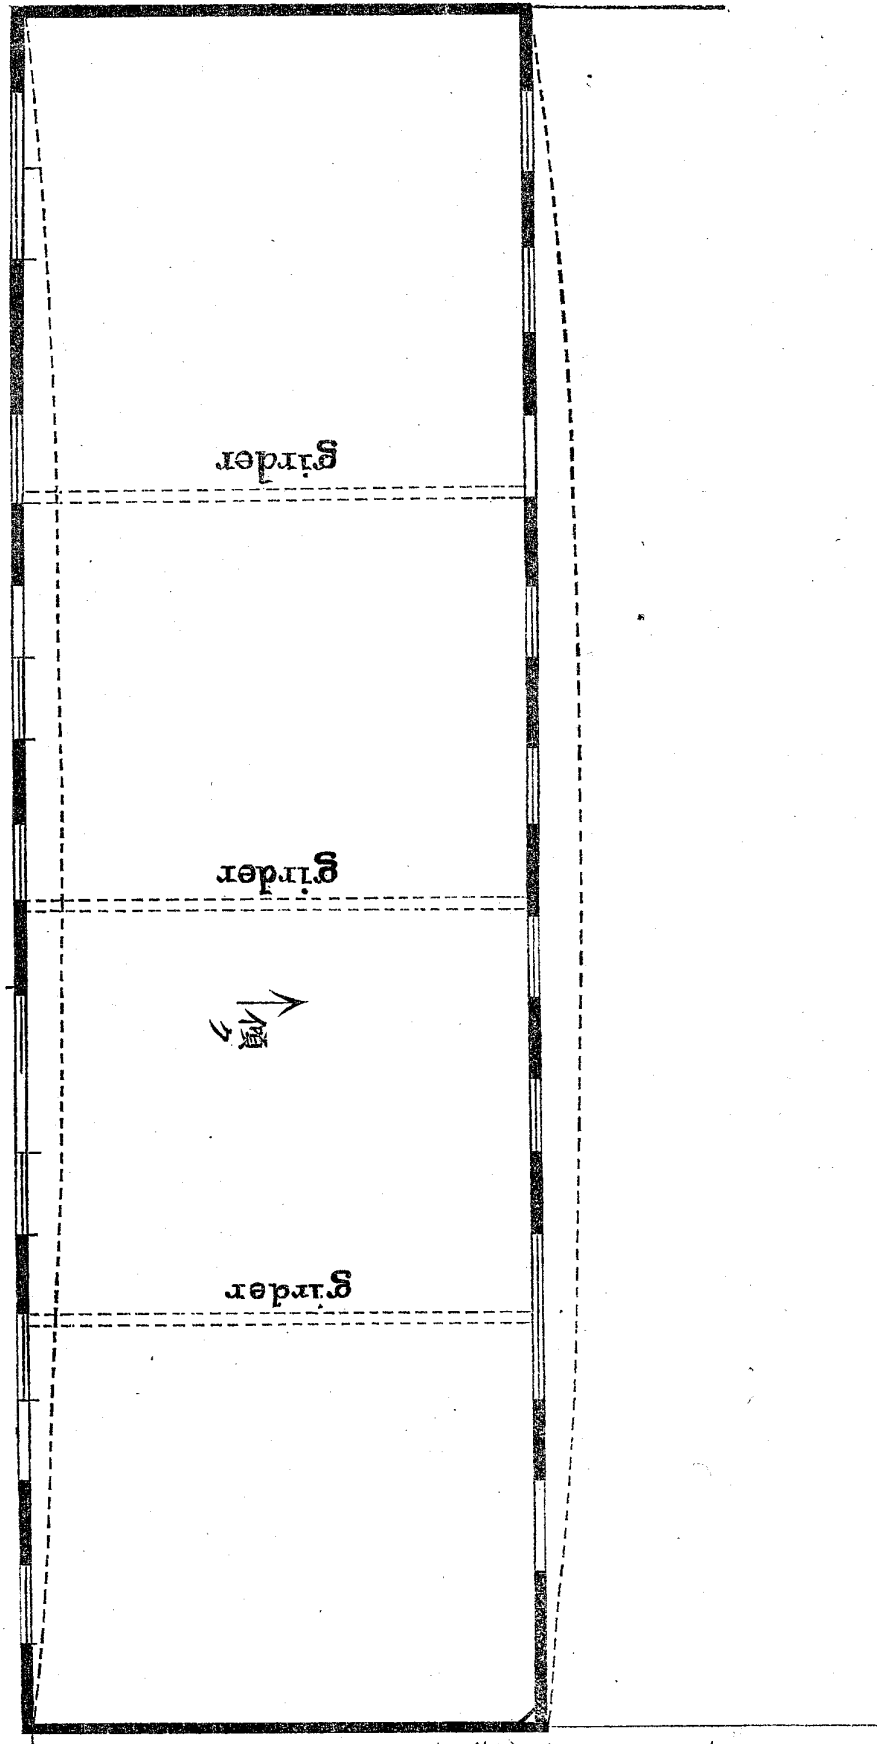
酒田尋常小學校
体操場

躰操場(第九圖) 桁行二十一間梁間六間軒高側石上バヨリ十六尺ノ一室ニシテ南北ニ面ス長邊窓壁相半バシ短邊即チ東西ノ面ハ全ク壁ナリ窓鴨居ヨリ上天井下ニ於テ室ヲ横ギリテ三

箇ノツラスガ、ダイヲ架セリ窓ノ鴨居ト軒桁ノ間ニハ凡ソ三寸五分角ノ筋違ヲ入レポルトニテ締メ固メタリ四壁ノ兩端柱二本モ亦ポルトト筋違ヲ加ヘテ締メ固メタリ小屋組下バニモ二組ノ筋違ヲ加ヘタリ

此四棟ハ明治廿一年十一月ニ落成シタルモノナリ其内躰操場ハ同年五月大風ノ爲メニ半途ニシテ倒サレタルヲ以テ中村太助ノ考案ニ基キ各種ノ筋違ヲ附加シタリシモノナリ躰操場ノ損害ハ東西ノ兩壁ハ動かズシテ中央ノ部分ノミ北方ニ傾キガ、ダイヲ附シタル六本ノ柱ハ盡ク折斷セラレタリ

酒田小學校躰操場ノ四壁ニ用ヒタル筋違ハ家屋ガ短邊ニ平行ノ方向ニ傾クモ亦長邊ニ平行ノ方向ニ傾クモ妨ケ僅ニ中央薄弱ナル柱ヲ破テ中部ノミ北方ニ傾カシムルニヨリ如何ニ筋違ノ有効ナルカヲ知ルニ足ラン又中村太助自邸ニ於テモ筋違トポールトノ并用ハ能ク充分ノ堪震力ヲ生セシメタリ

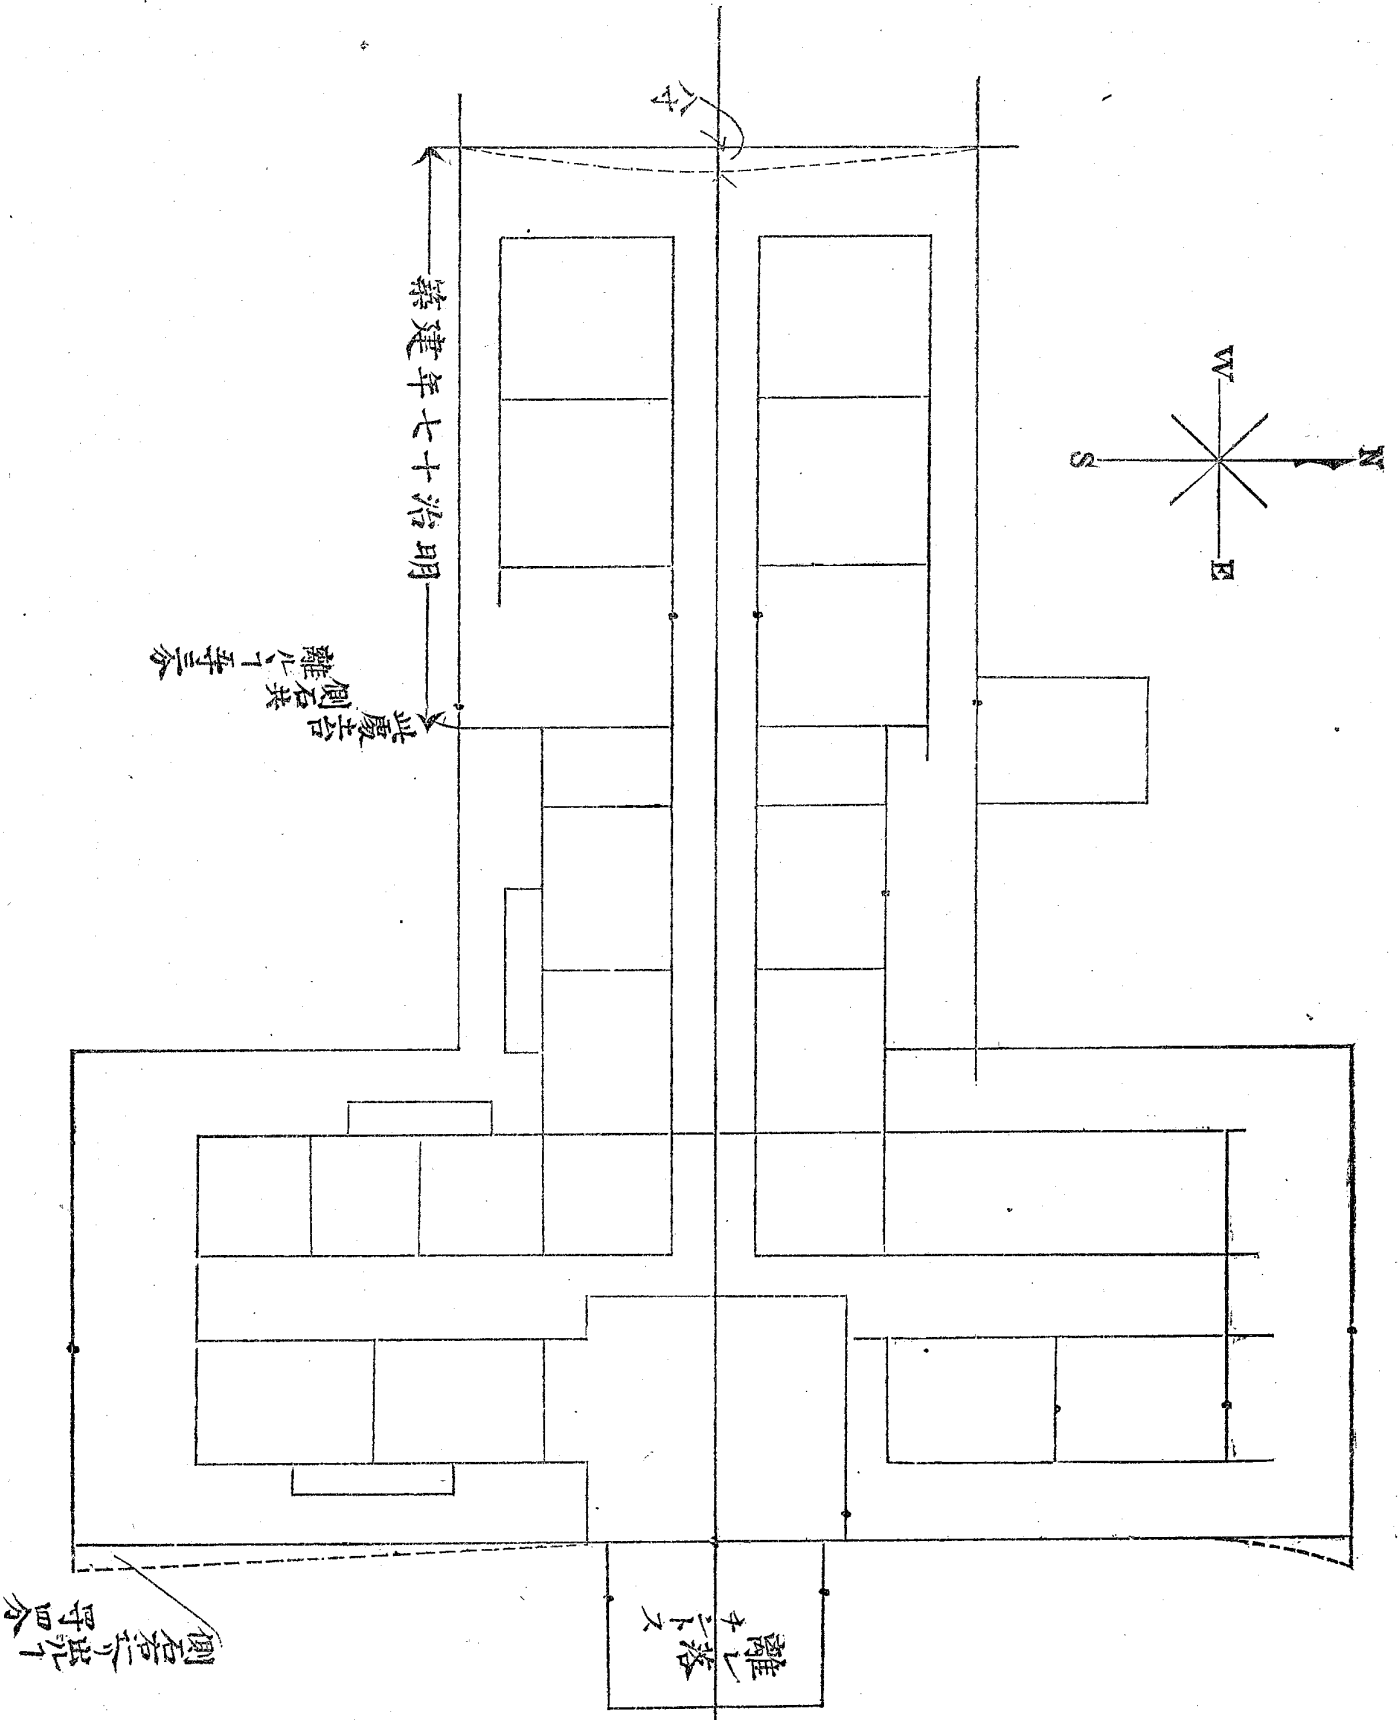
酒田監獄

監獄(第十圖) 明治十二年始メテ建築シ後十七年ニ至リテ増築セリ監房ハ粟四寸角三四寸間ニ立テ並ヘタレ、家屋ノ幹部構造トハ關係ヲ有セス、玄關ハ離レ落チントシ左右兩翼ハ其端ニ於テ土臺共東方ニ移動セリ南翼ハ突出スルヲ四寸餘ニ至ル右新舊建築ノ接合部ニ於テ土臺ノ離ル、ヲ五寸二分ナリ

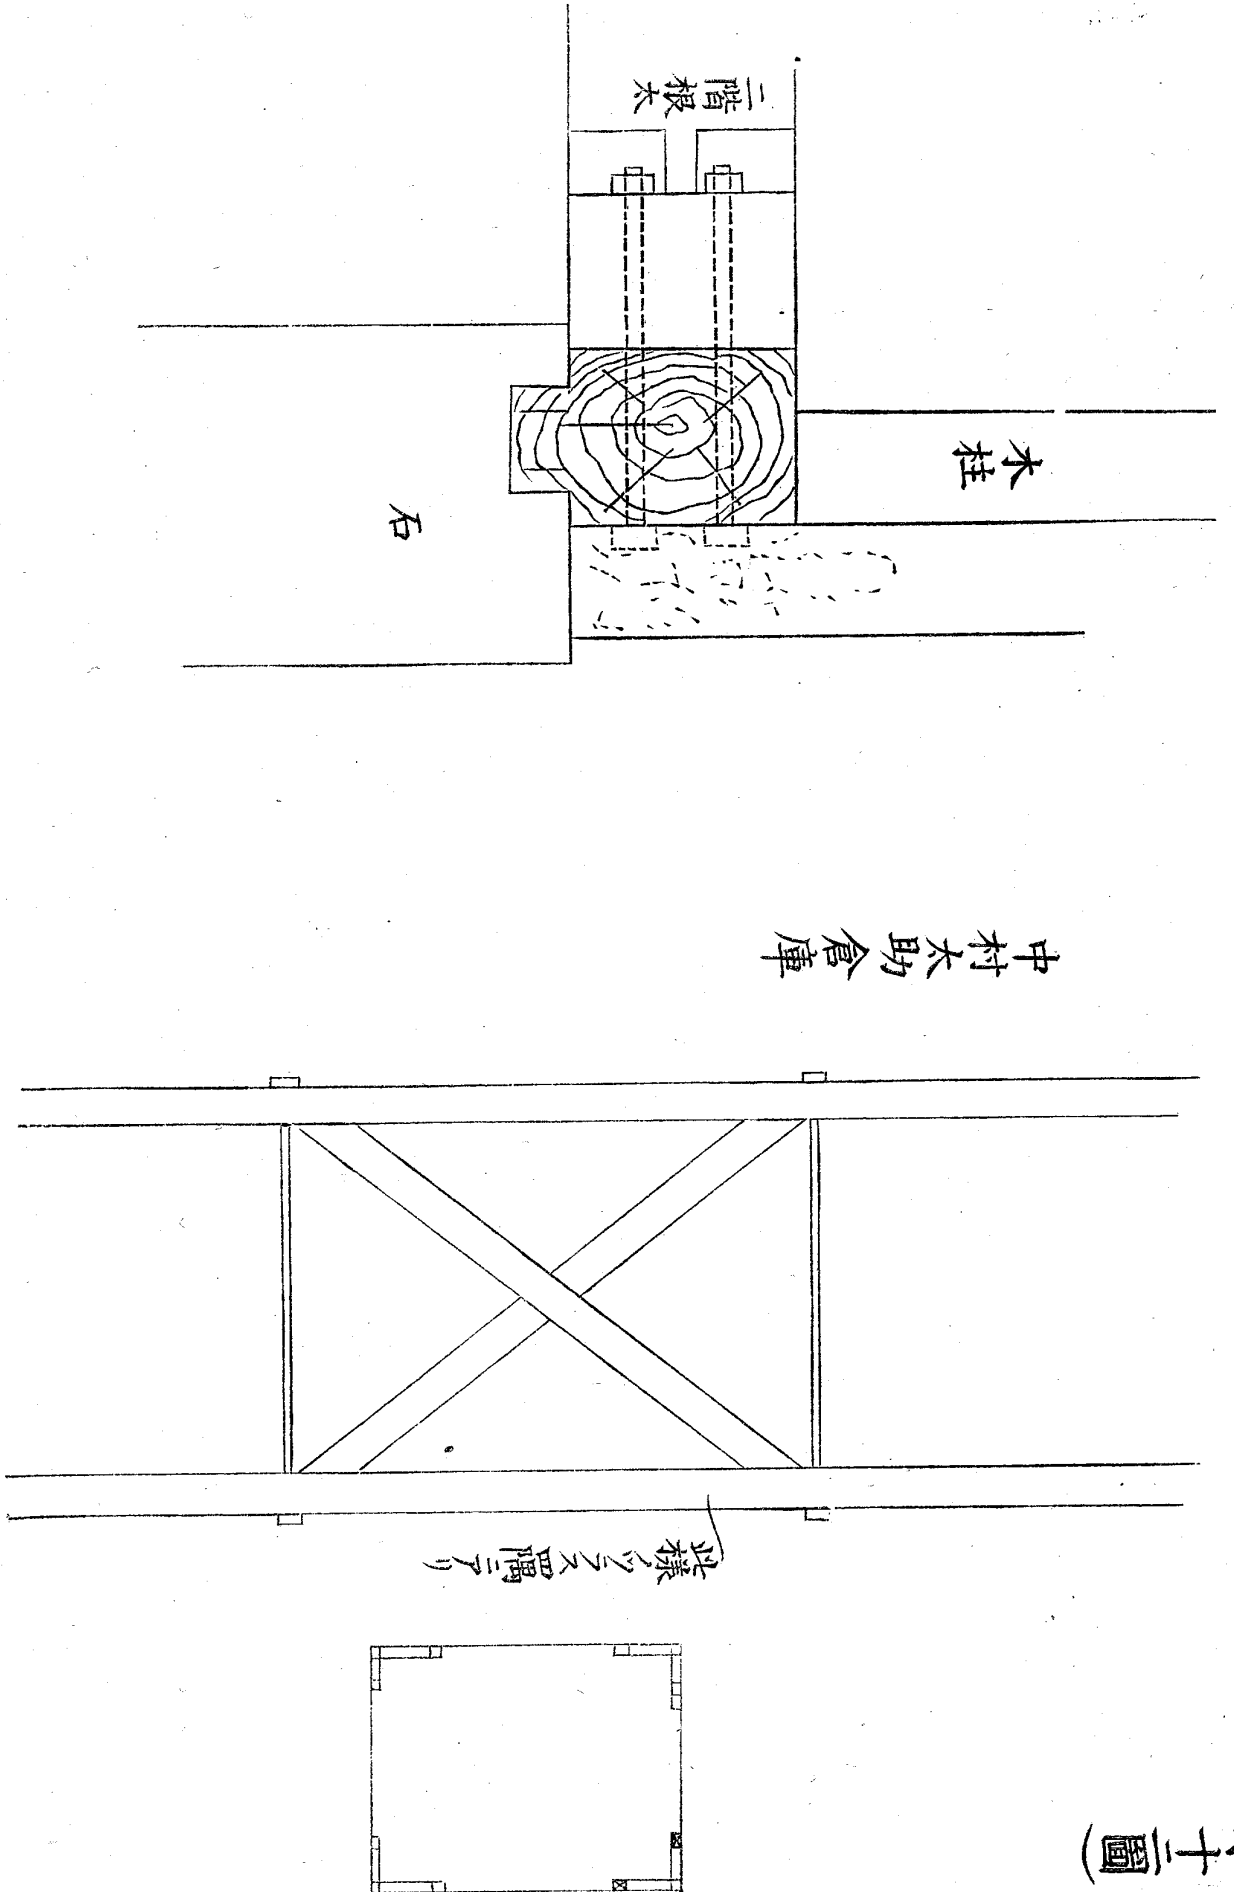
中林太助自宅壁内ツラス

中村太助倉庫 二階建ニシテ全ク無事ナリ下階ハ石造ニシテ二階ハ土藏造ナリ地形ハ二尺角ニ丁堀リシテ割栗石ヲ埋メ椀尺二三寸角長三間ノモノ(凡百十貫目)ヲ四五尺ノ處ヨリ落シテ突キ固メタリ下階石造ノ壁ハ厚一尺二寸五分ニシテ粘土一砂三ノ混合物ヲ以テ積立テタリ二階ハ木造ニシテ地廻リセイ一尺幅六寸五分下バ實決リ出シ石垣上ハノ溝へ嵌メ込メリ(第十二圖)柱ハ檜四寸角ヲ用ヒ三尺間ニ建テ壁ノ兩端ニ於テ柱ハ二本ツ、筋違十

文字ヲ入レポルトニテ締メ付ク其他ハ横明キ一尺毎ニ差通シ二階根太ハ地廻トポルト二本ツ、ニテ締メ固メタリ
陸梁杉セイ三寸五分幅七八寸ニシテ軒桁ト太柄ニテ差合ハセ合掌杉五寸角五寸太柄及ヒポルトニテ陸梁へ締メ固メ棟木ハ椶五寸ニ六寸ニシテ合掌ニテ兩面ヨリ抱キ合ハセポルトニテ締メ固メ合掌ノ間ニハ同寸ノ椶ヲ並へ取付方ハ合掌ト同様ナリ屋根板上ニハ五寸厚ノ石ヲ一面ニ敷キ均シ其上ニ瓦葺ヲ施セリ二階外部ハ土藏造ニシテ壁厚凡四寸ナリ

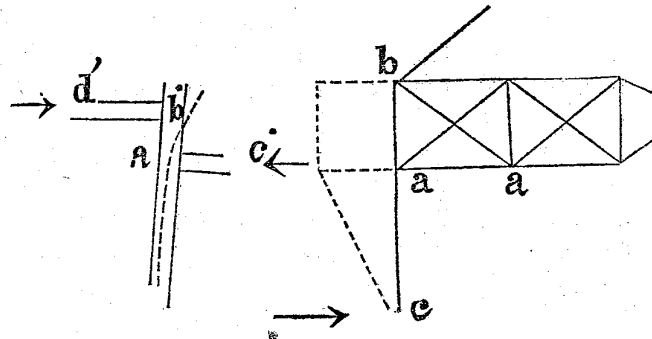
(第十四圖)

部分即ハチ最弱點ニ於テ著シキ屈撓力ヲ受ケ直チニ挫折セラレタリ夫ノ酒田小學校棟操場ノ如キモ恰モ同様ノ結果ヲ受ケタルモノト云フヘシ即チ第十四圖ニ就テ柱根cハ土臺ト共ニ右ニ動カントスルモツラス全部ハ屋根ト共ニ墮力ニヨリ

テ其處ニ止マラントス此時ニ方テa bハツラスノ一部分トシテ働キa cハ關係上恰モaニ於テ支持セラレcニ於テ重量ヲ受ケタルカントリ而シテ之ニ抵抗スルノ力ハaニ於テ欠損セラレタル柱ノ其部ニ於ケル堪屈力ニ過キス是レ其容易ニ挫折セラレタル所以ナリモシ此弱點ヲ除カント欲セバ場合ノ許ス限リハa'b'd'e'或ハcdニ一ツノ支木ヲ加ヘテ以テ三角組織ヲ大成スベシ然ラスンバaa'ニ於テ十分ノ堪屈力ヲ有スル附加柱(一本立ナルト組成柱ナルトヲ論セズ)ヲ加フベシモシ其共ニ許サル場合ニ於テハ

此弱點ト遠カラザル部分ニ於テ相當ノ方法ヲ施シ震動ハ其部ヨリシテ屋根ニ傳ヘac或ハa'e'ノ柱ニヨリテ支エラル、ナカラシムルニ在リ
