本郷小石川牛込四ツ谷赤坂麻布六區震害報告

大學院學生工學士 塚 本 靖 述

明治廿八年一月十八日強震被害調査報告

明治廿八年一月十九日東京震災被害家屋調査報告

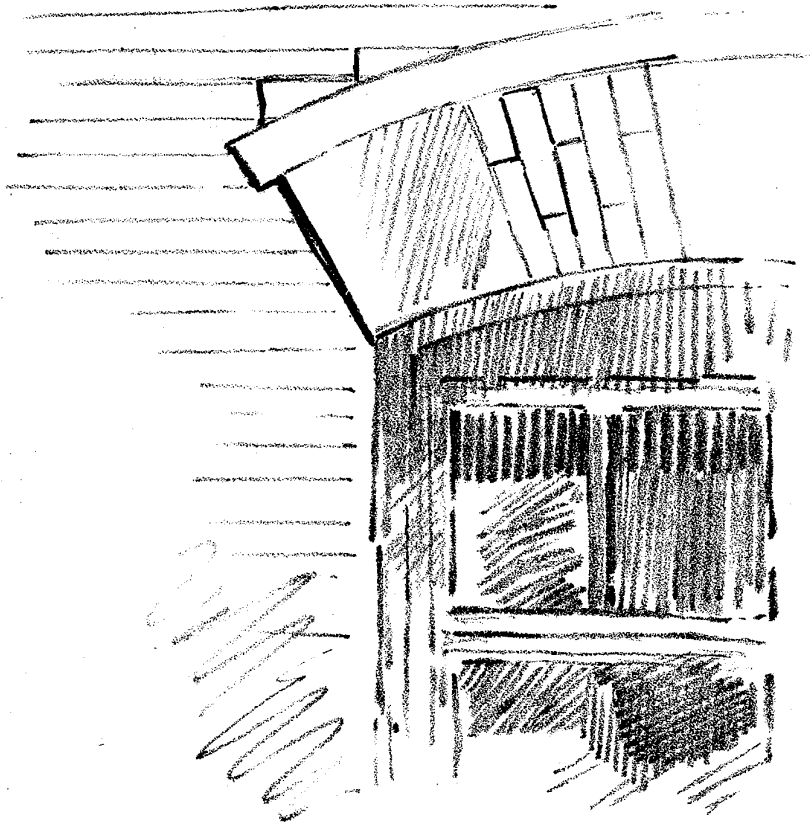
第一

帝國大學、區役所郵便局中央會堂東竹町會堂春木座劇場等孰レモ被害ナシ第一高等學校ニテハ構内東北ノ教場東ニ面シテ南北ニ連レル壁上北ヨリ第三ノ窓牖上部櫛形迫持ノ左端ニ於テ煉瓦目地ニ從ヒ罅裂ヲ生ジタリ  
本郷勸業場車寄全ク壞倒セリ蓋シ煉瓦壁ト木材トノ連結充分ナラズ唯單ニ之ヲ指込ミタルノ結果ナルガ如シ

本郷區第一高等學校

本館東北ニ在ル教場東ニ向ヒテ南北連ヒ壁上北ヨリ三番目ノ窓裂隙

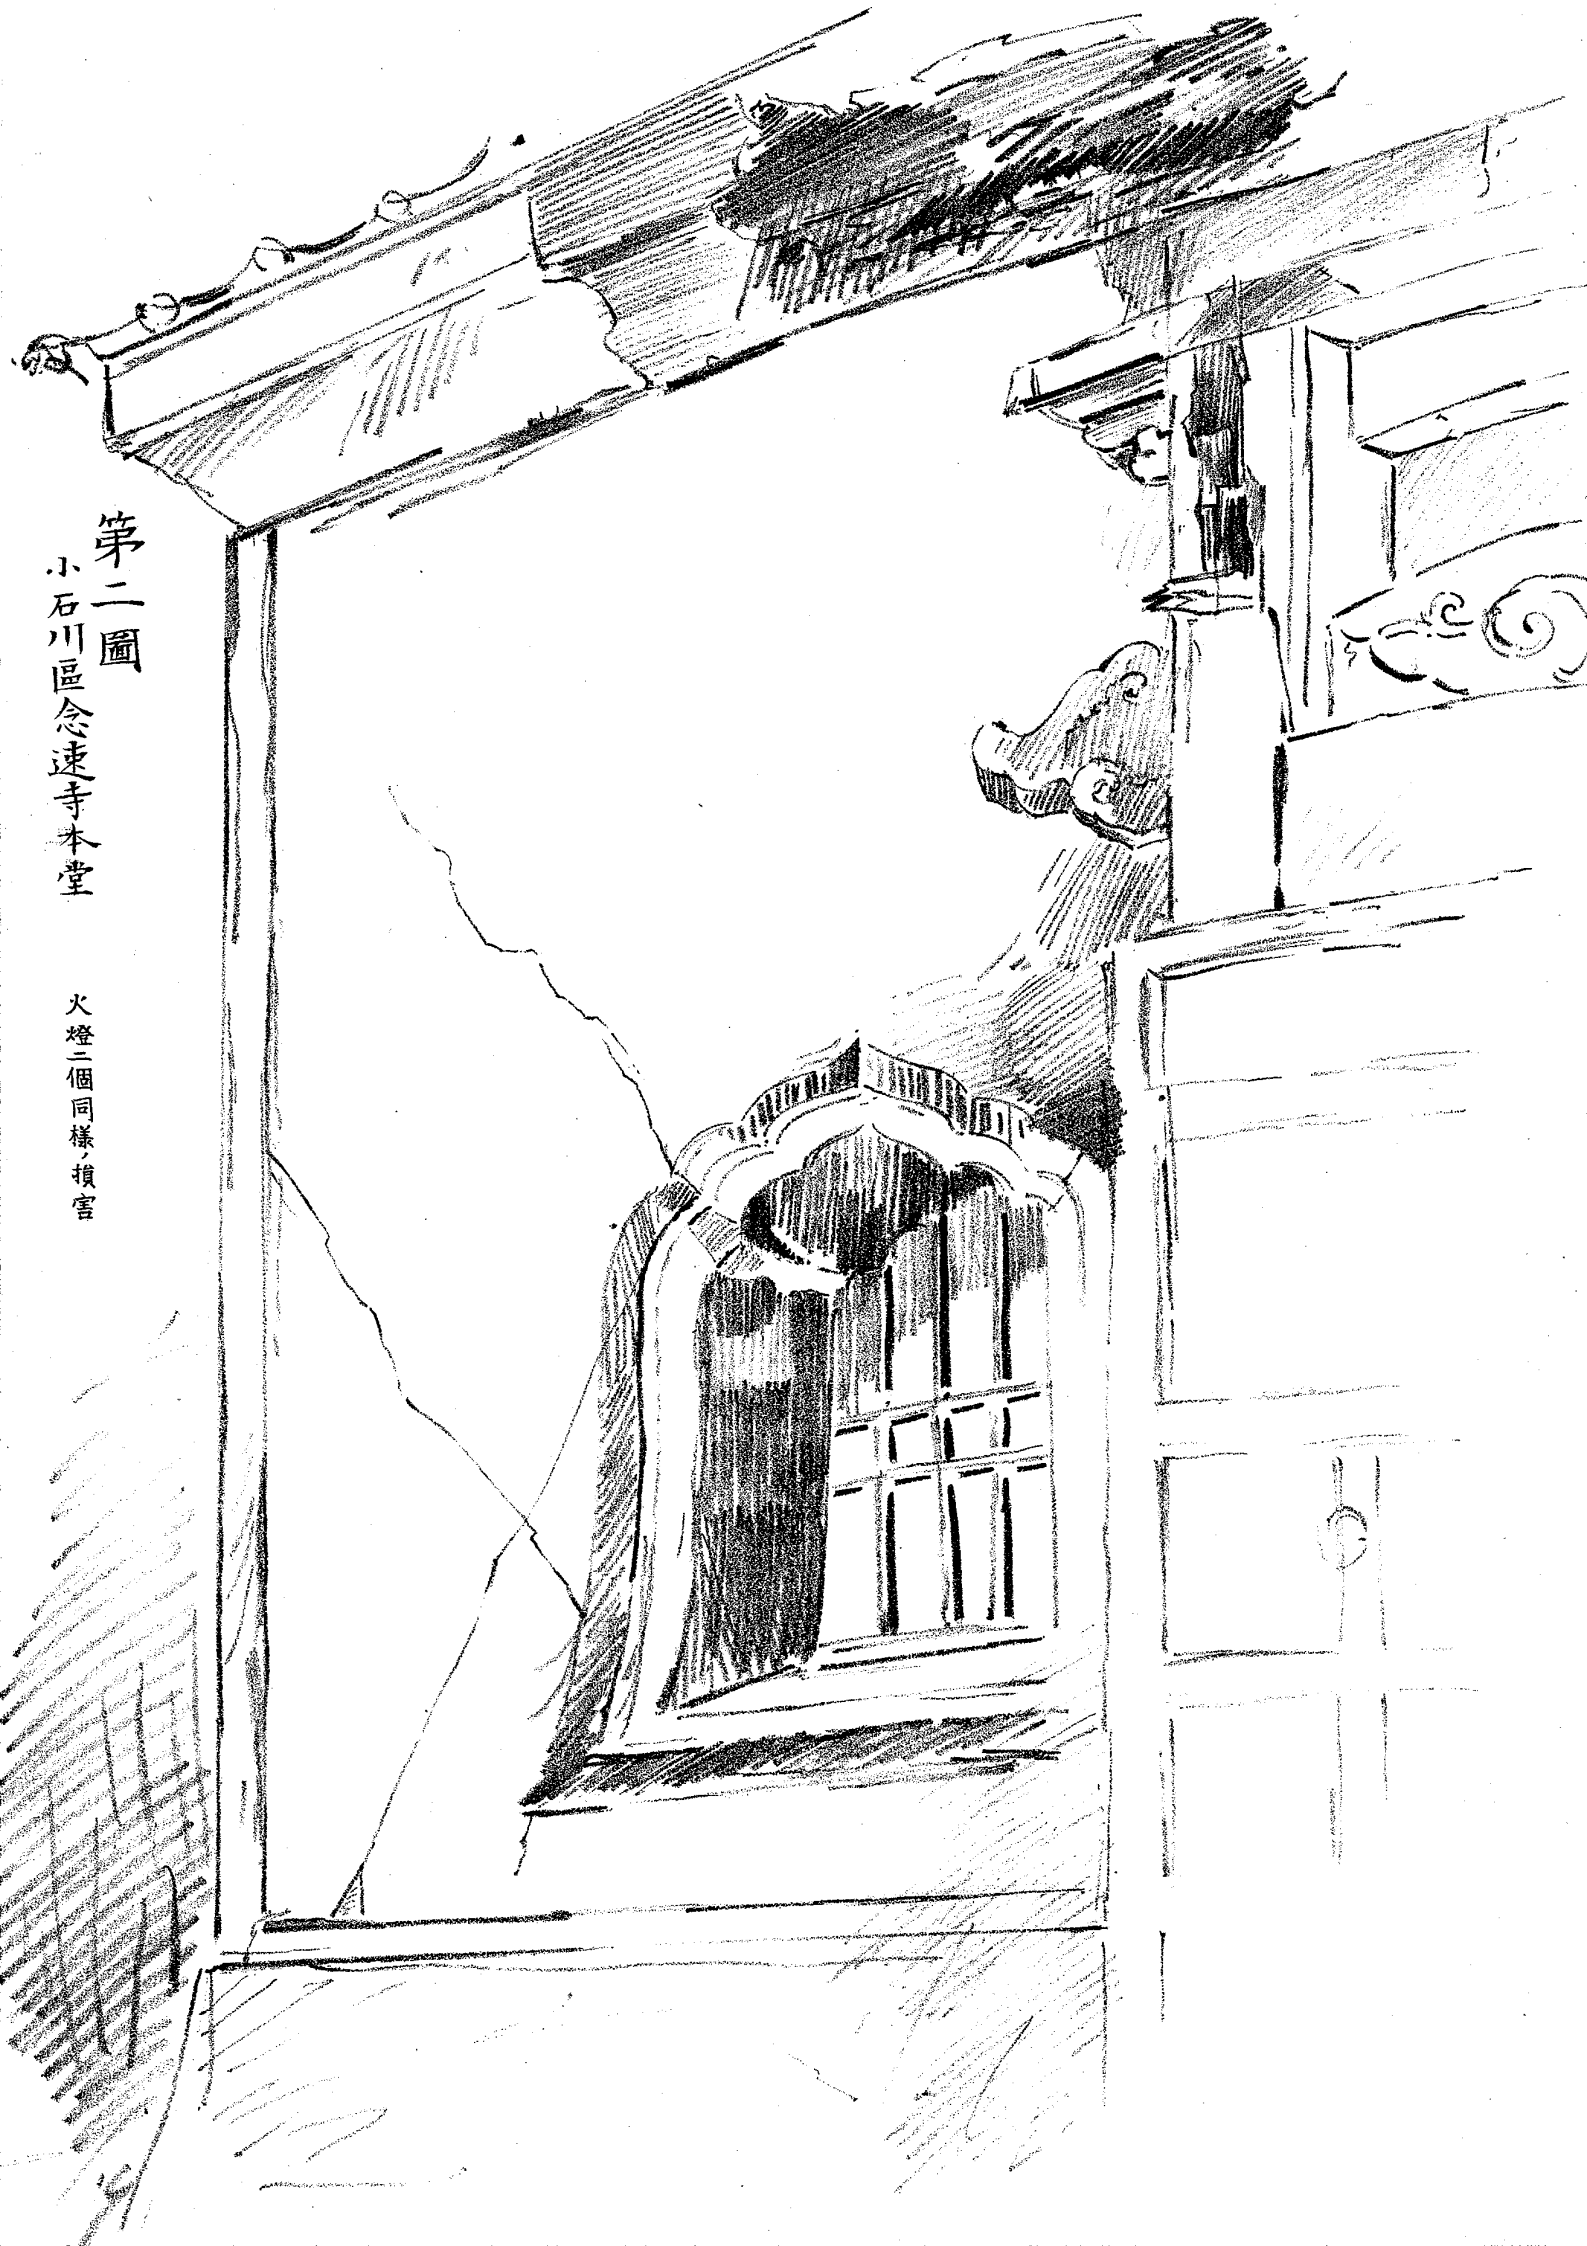
第二圖

戸崎町八十六番地ニ在リ本堂前面向拜ノ指懸屋根全ク潰倒セリ(此例酒田震災地ニ最多シ)就テ其指口ヲ見ルニ不完全ナルテノン モルチスナルガ如シ

壁上ニ火燈窓二個アリ孰レモ其上下隅角ヨリ凡四十五度ノ傾斜ヲ以テ壁面ノ罅裂セルヲ見ル

小石川區念速寺本堂

火燈三個同様，損害

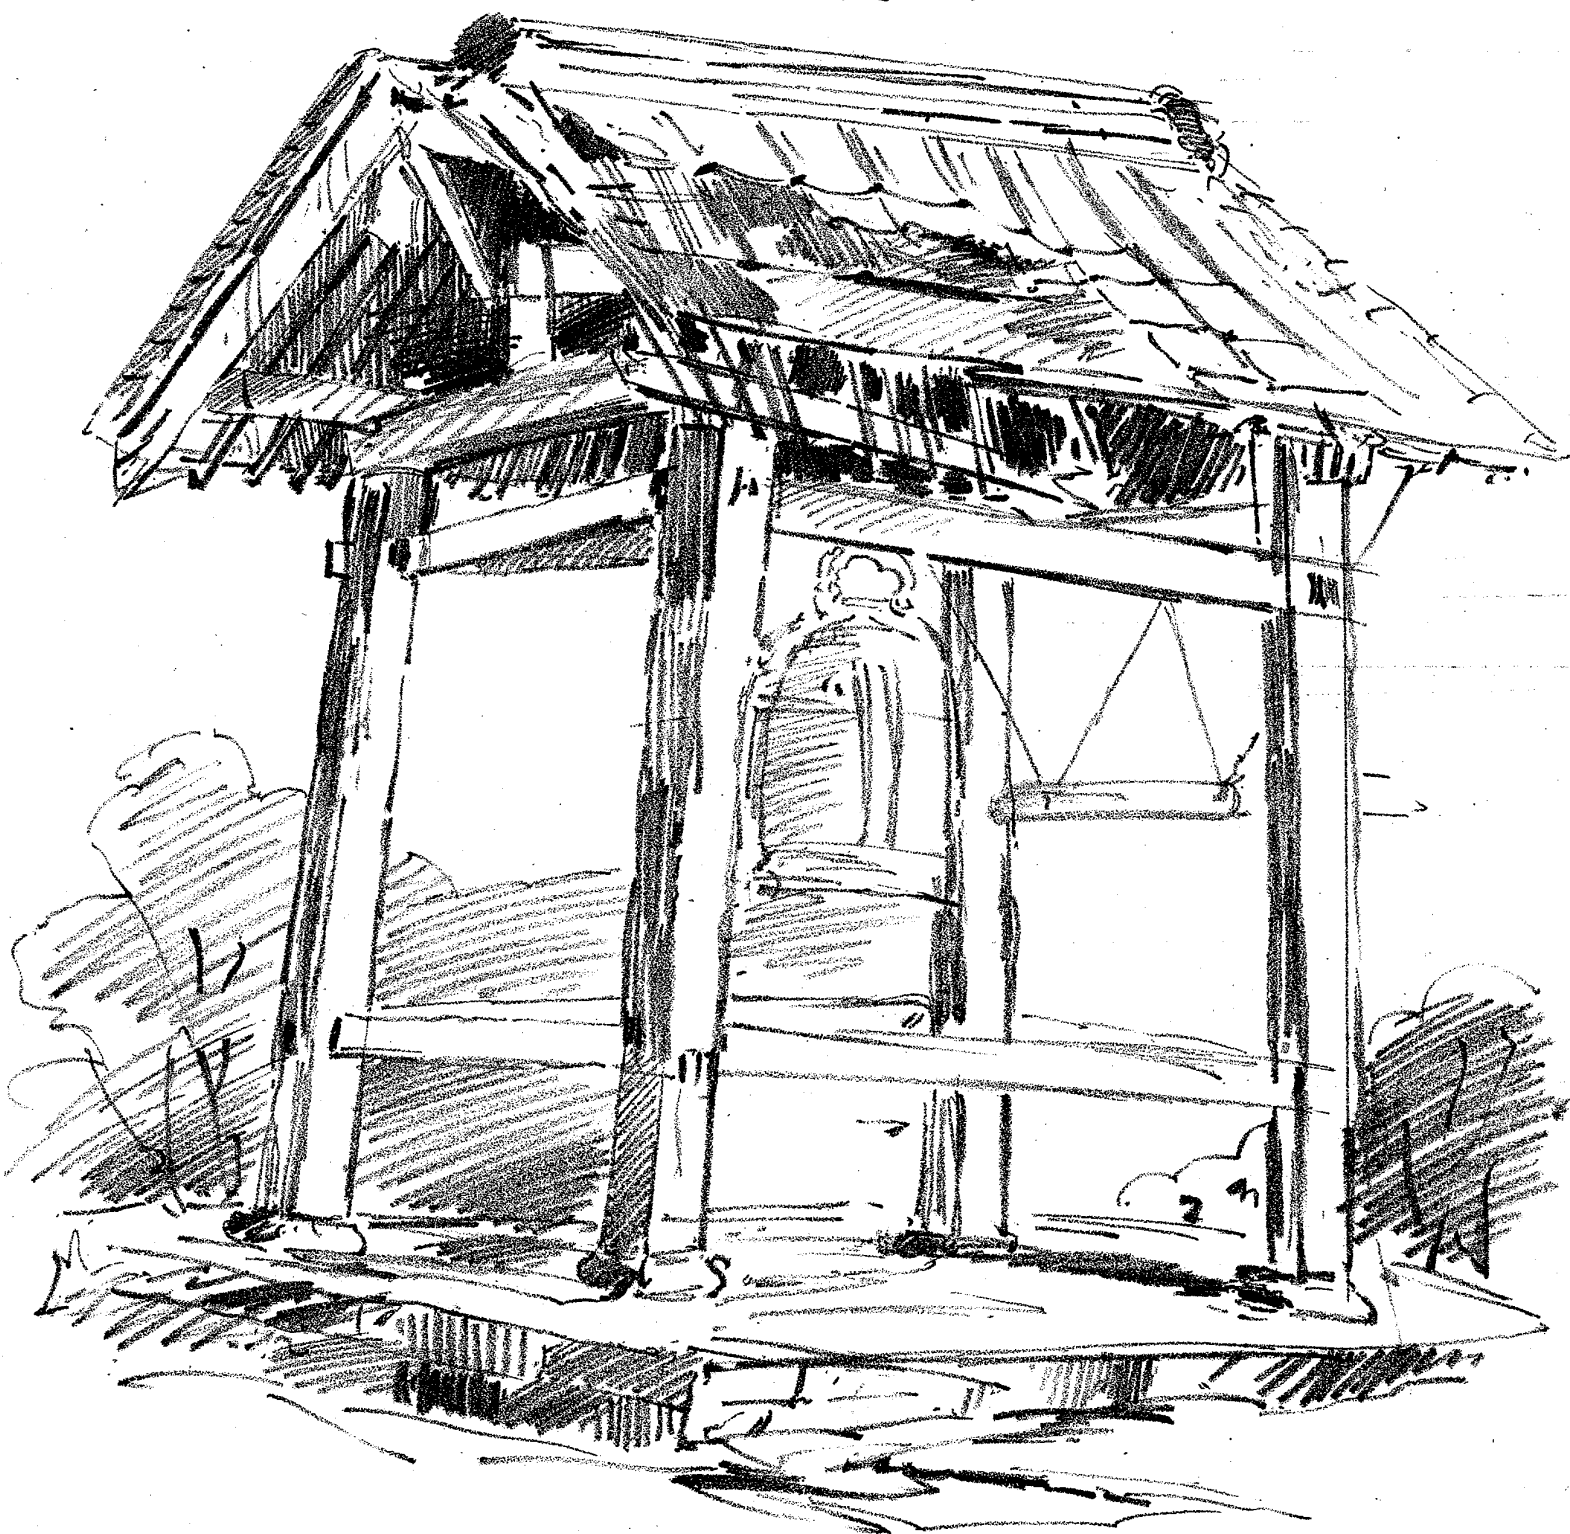
圖三第  
樓鐘寺速念區川石小

同寺本堂前面左方ニ鐘樓一字アリ屋根極裏板等嘗テ窮朽シタリシ者此般地震ノ爲メニ破壊シ屋上瓦片ノ一部四散セリ

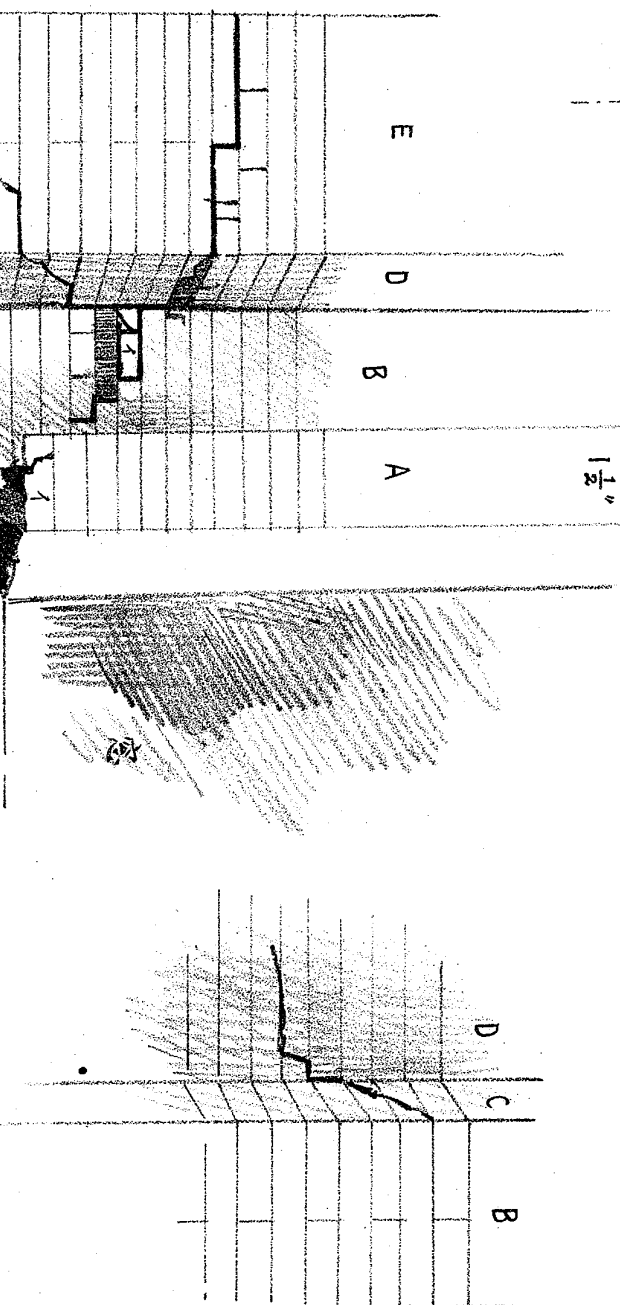
第四圖 小石川區砲兵工廠内建物

砲庫 煉瓦石造漆喰塗ニ階家階下壁厚サ二枚階上一枚半ノ建物ナリ此建物ハ去夏地震ノ際處々ニ損害アリシモ其後之ヲ修補シタリシニ此度ノ地震ニ就テモ亦多少ノ被害アリ東北二方ニ面セル壁上ニハ微損ダニナキモ南西二面ニ於テハ石造劍石ト一枚厚ノ煉瓦迫持(半圓形)トノ間ニ於テ罅裂ノ生ゼル者七ヶ處ホンチヨリ裂損セル者一ヶ處アリ二階ニ於テ長方形ノ窓ハ大抵皆其下隅ニ於テ水平ノ裂損ヲ見ル七番及八番(圖面參照)迫持中間ノ壁上ニハ垂直ナル裂損ヲ見ル之ヲ驗スルニ其内部ニ柱アリ(圖ニ示スガ如シ此柱ハ此處ノミニ在ルニ非ラズ處々ニ在リ)

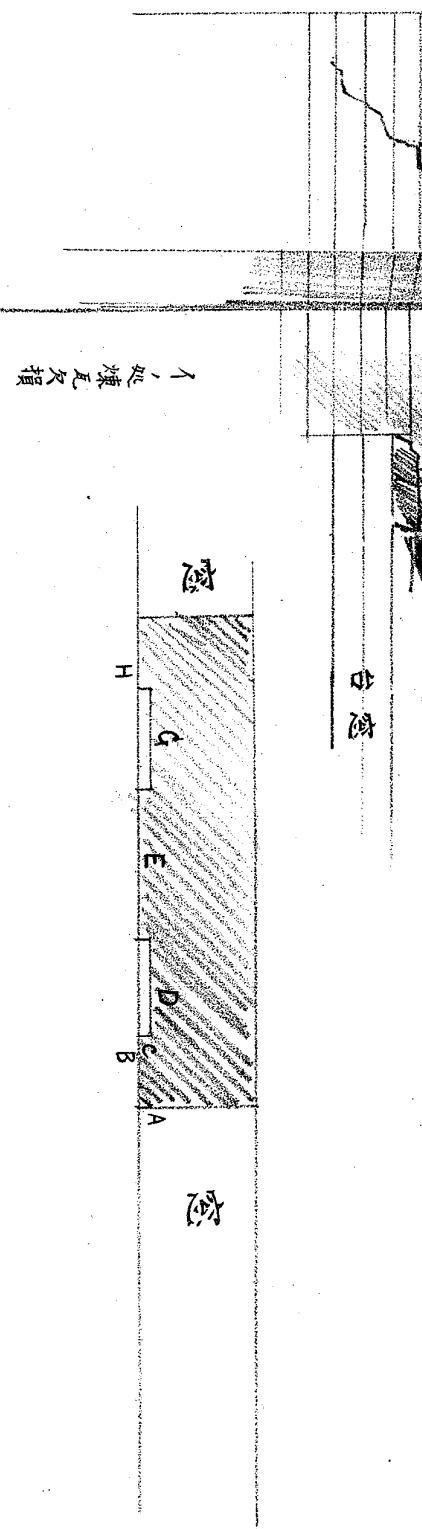
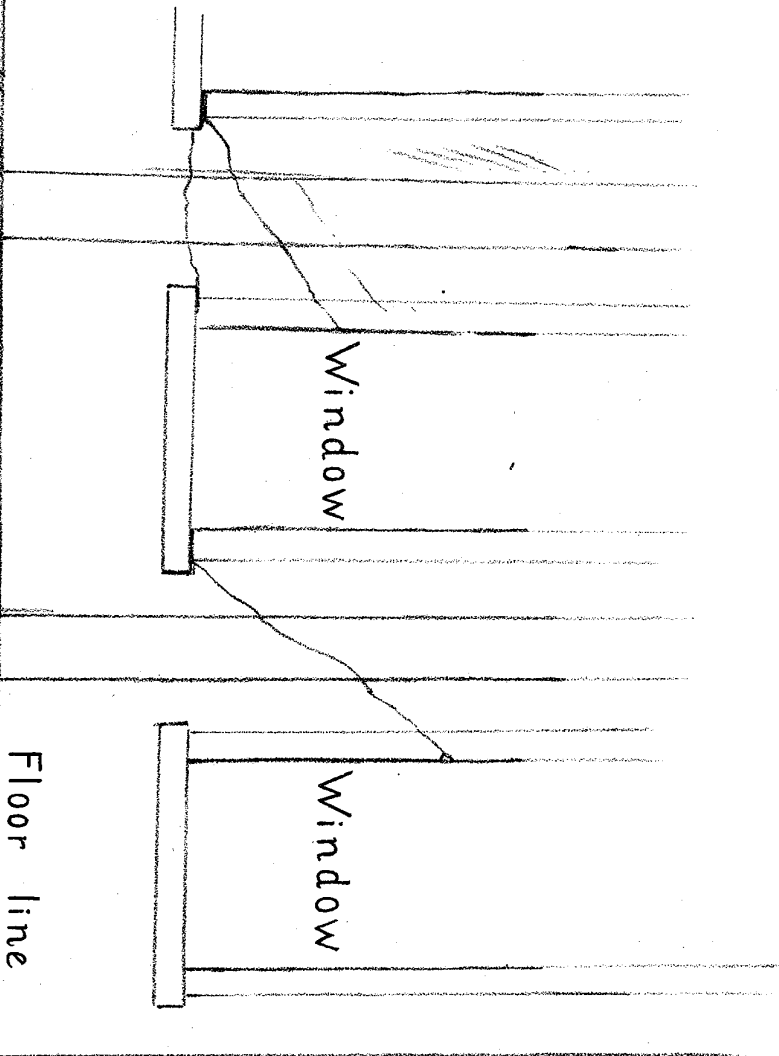
小石川區砲兵工廠内建物

工廠内北部ニ新造煉瓦平家アリ(去歲夏以後ニ成リシ者ノ如シ)其一部ハ壁内窓間ニ一尺角ノ松柱ヲ建テストラップヲ以テ處々之ヲ煉瓦壁ニ固着セシム他ノ一部ニ於テハ内部ニ柱ナシ内部ニ柱ナキ部分ハ微細ノ裂害ダニ被ラザリシガ他ノ一部ニ於テハ松柱ト煉瓦トノ密度異ナルヲ以テ其震動從テ異同シ爰ニ一ノ衝突ヲ生シ其結果トシテ窓ノ兩側下端ヨリ或ハ水平ニ或ハ斜ニ隣窓ニ達スル罅裂ヲ見ル而シテ其震動ノ力甚強カリシニヤ往々煉瓦ヲ破碎シテ粉末ト爲セリ同處ニ於ケル窓牖ハ盡ク皆此種ノ震害ヲ被ラザルナシ實ニ此般震害中最モ建築家ヲ寒心セシムル者ト謂可シ

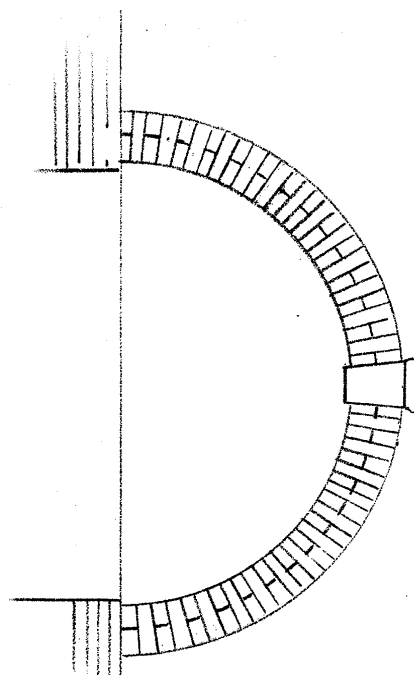
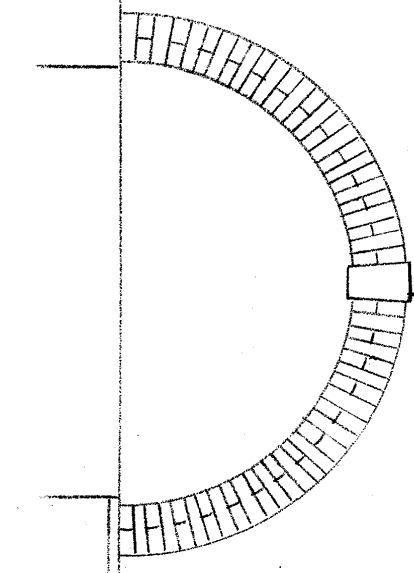
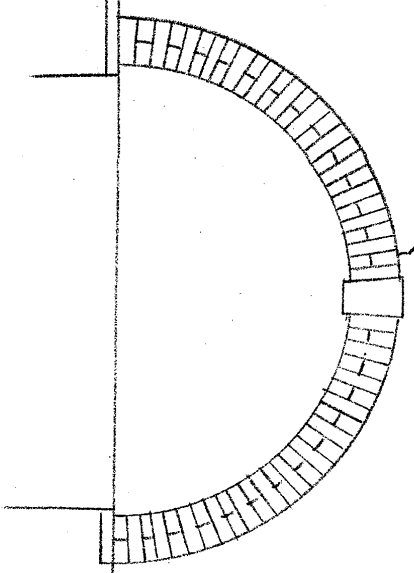
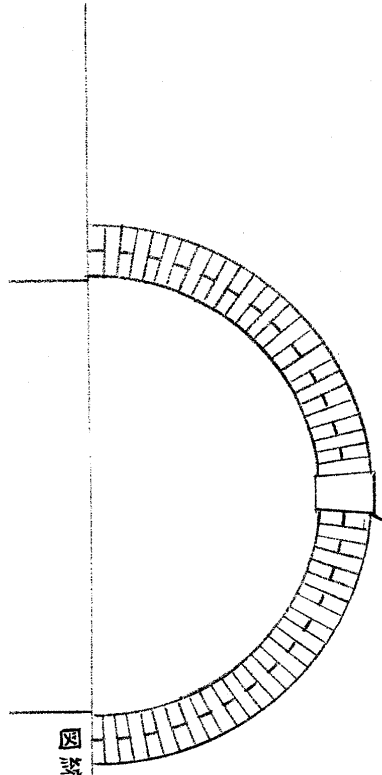
第六圖 砲兵工廠内砲庫

リ裂損セル者一ヶ處四十五度ニ當リテ罅裂スル者三ヶ處頂上ヨリスル者一ヶ處アリ

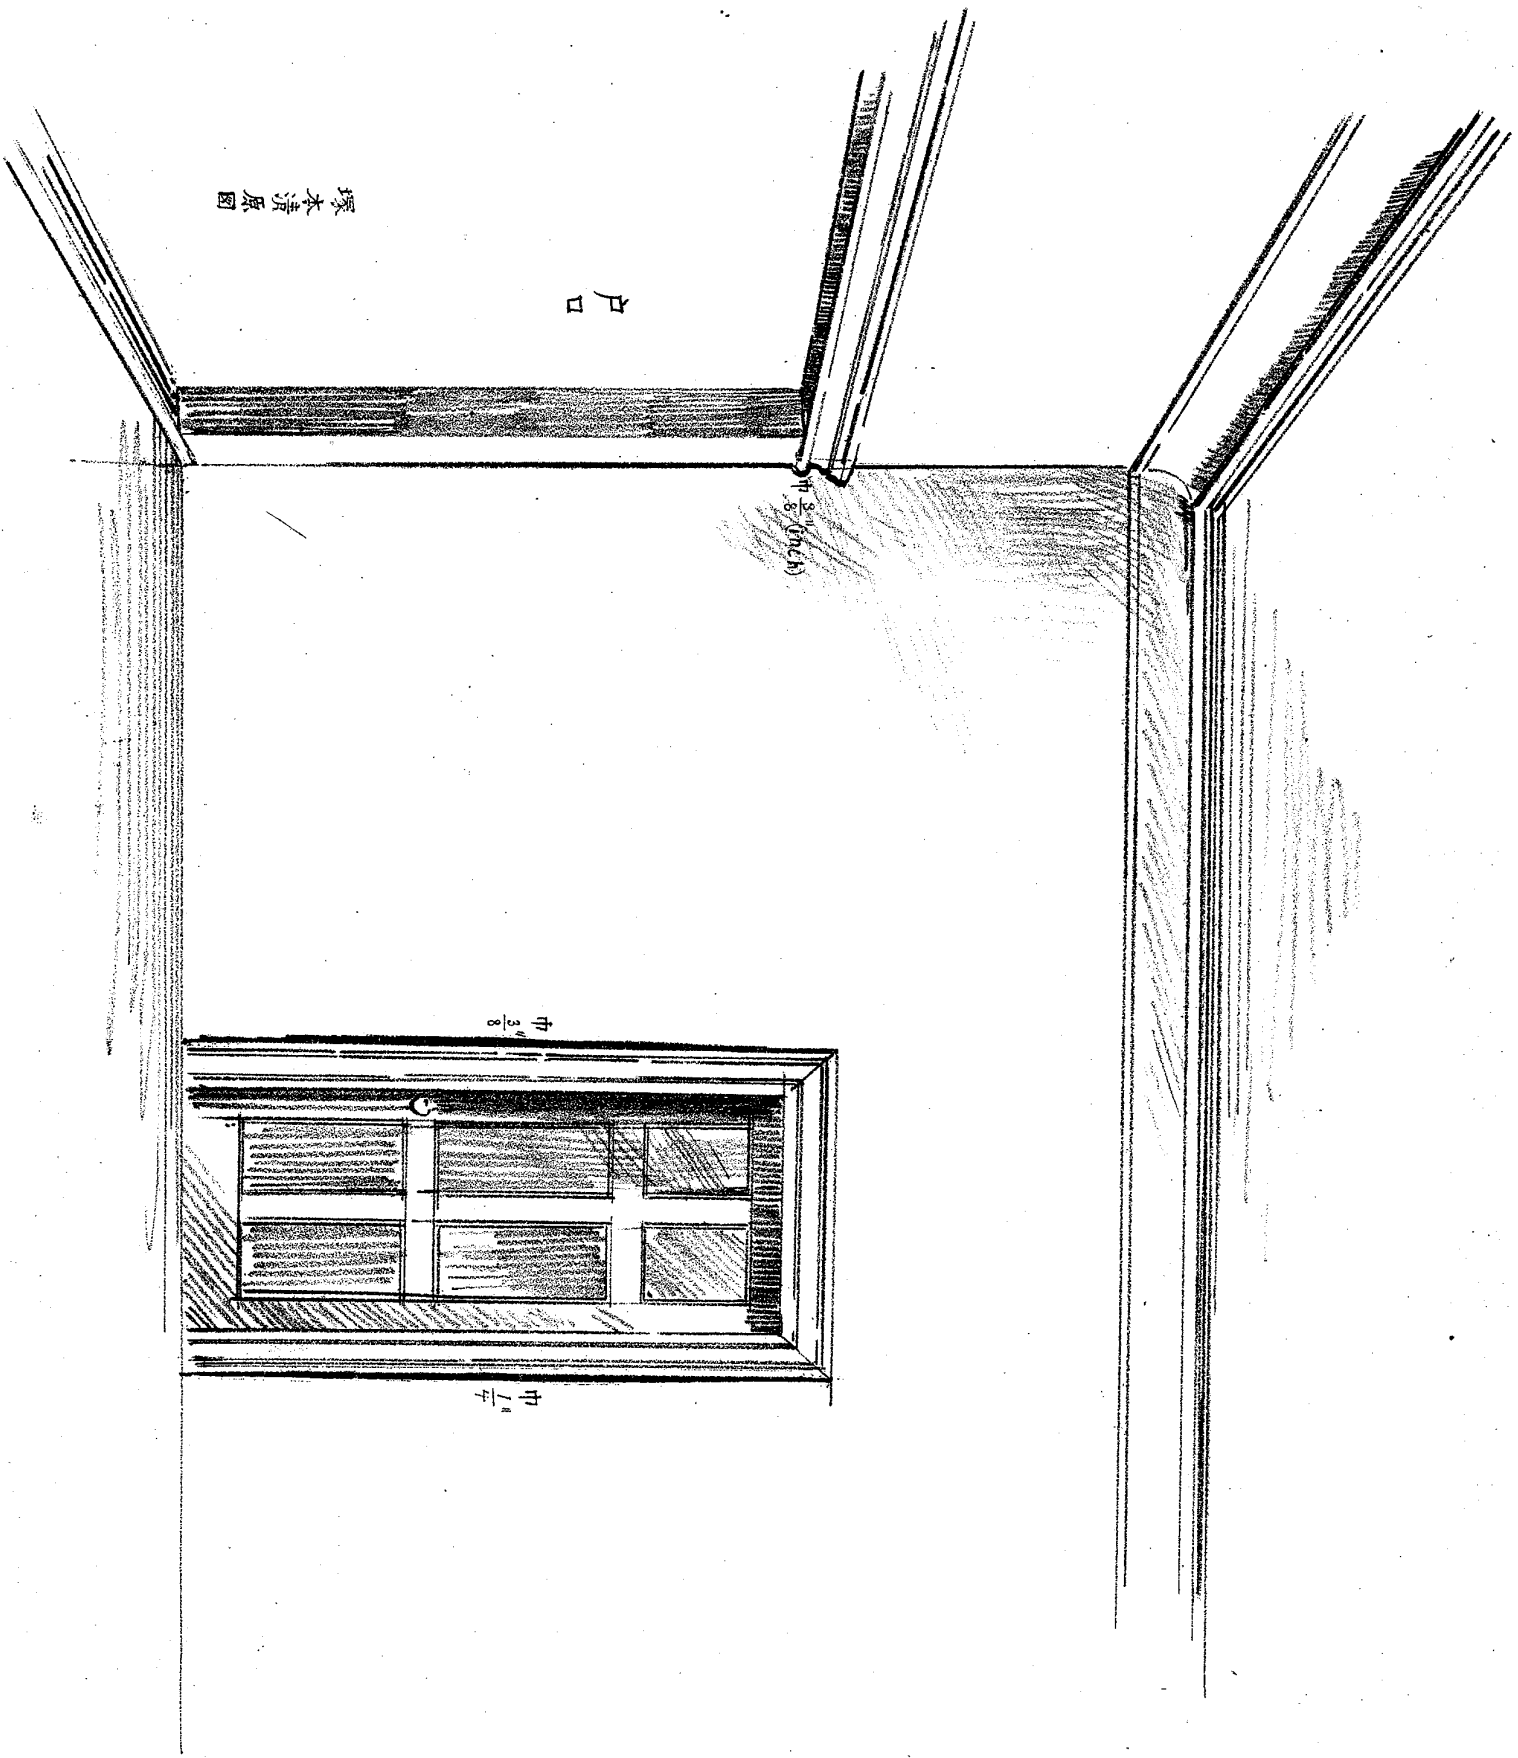
第十圖  
牛込警察署階下被害

瓦葺下見板張二層造ノ建物ニシテ其東方一面ハ城濠ニ接ス濠ニ面スル方沈下シ該方面ノ壁ト間仕切トノ間ニ裂隙ヲ生ゼリ(去歲六月地震ノ被害箇所ハ全ク修補ヲ了リタル後此等ノ損處ヲ生ヅタル也)

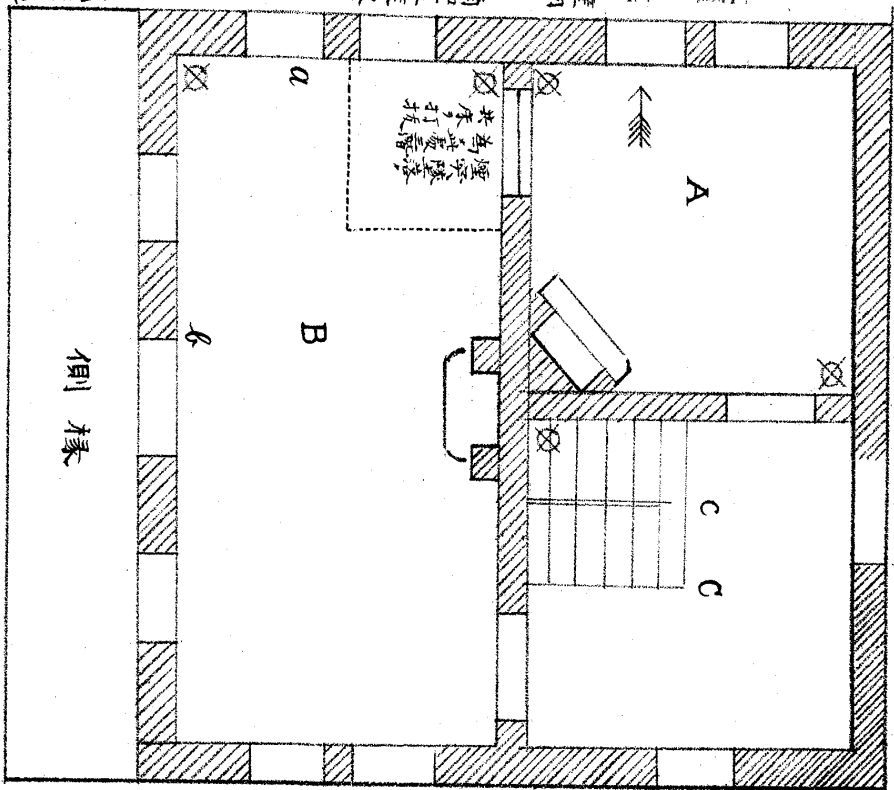
第十一圖

砂土原町二丁目ニ在リ煉瓦石漆喰塗三階造ニシテ壁厚ハ二階ニテ煉瓦二枚ナリ同邸中央ニ聳立セル烟筒ノ頂部崩壞墜落セシガ爲メ三層共ニ床ヲ貫壞シタリ加之ナラズ同家東南壁ハ少シク外面ニ向ツテ傾斜シ二階床ノ處ニ於テ巾一吋ノ裂隙ヲ見ルニ至レリ

同家階上階下窓牖上部半圓形迫持ハ大抵皆其頂部ニ於テ裂隙ス

牛込區佐土原町二丁目一番地  
萩昌吉氏邸二階地繪圖(縮尺)

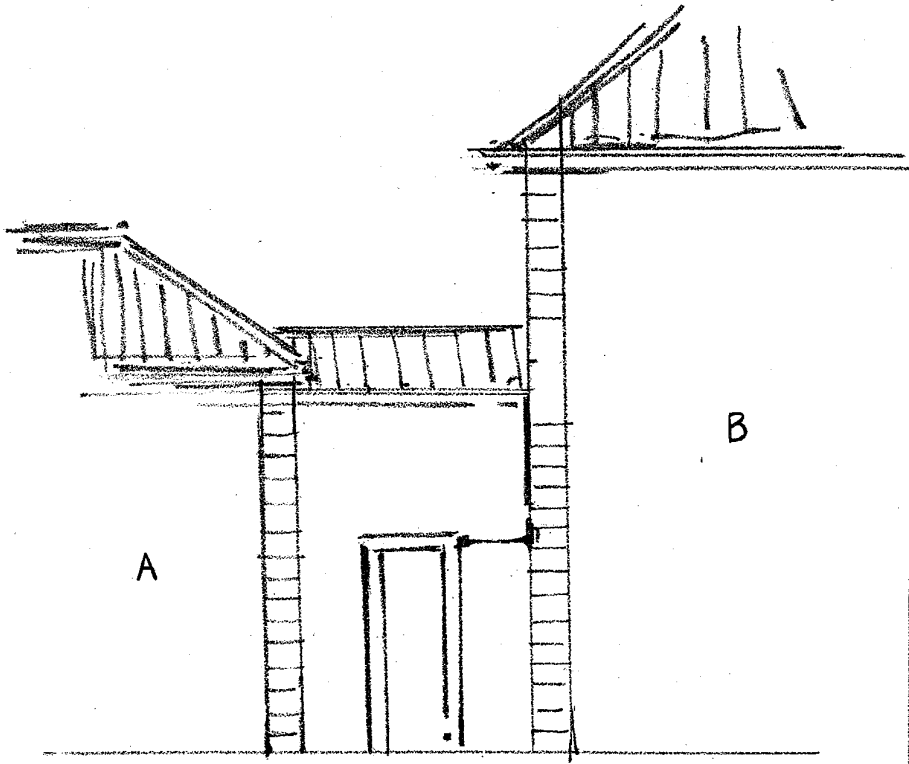
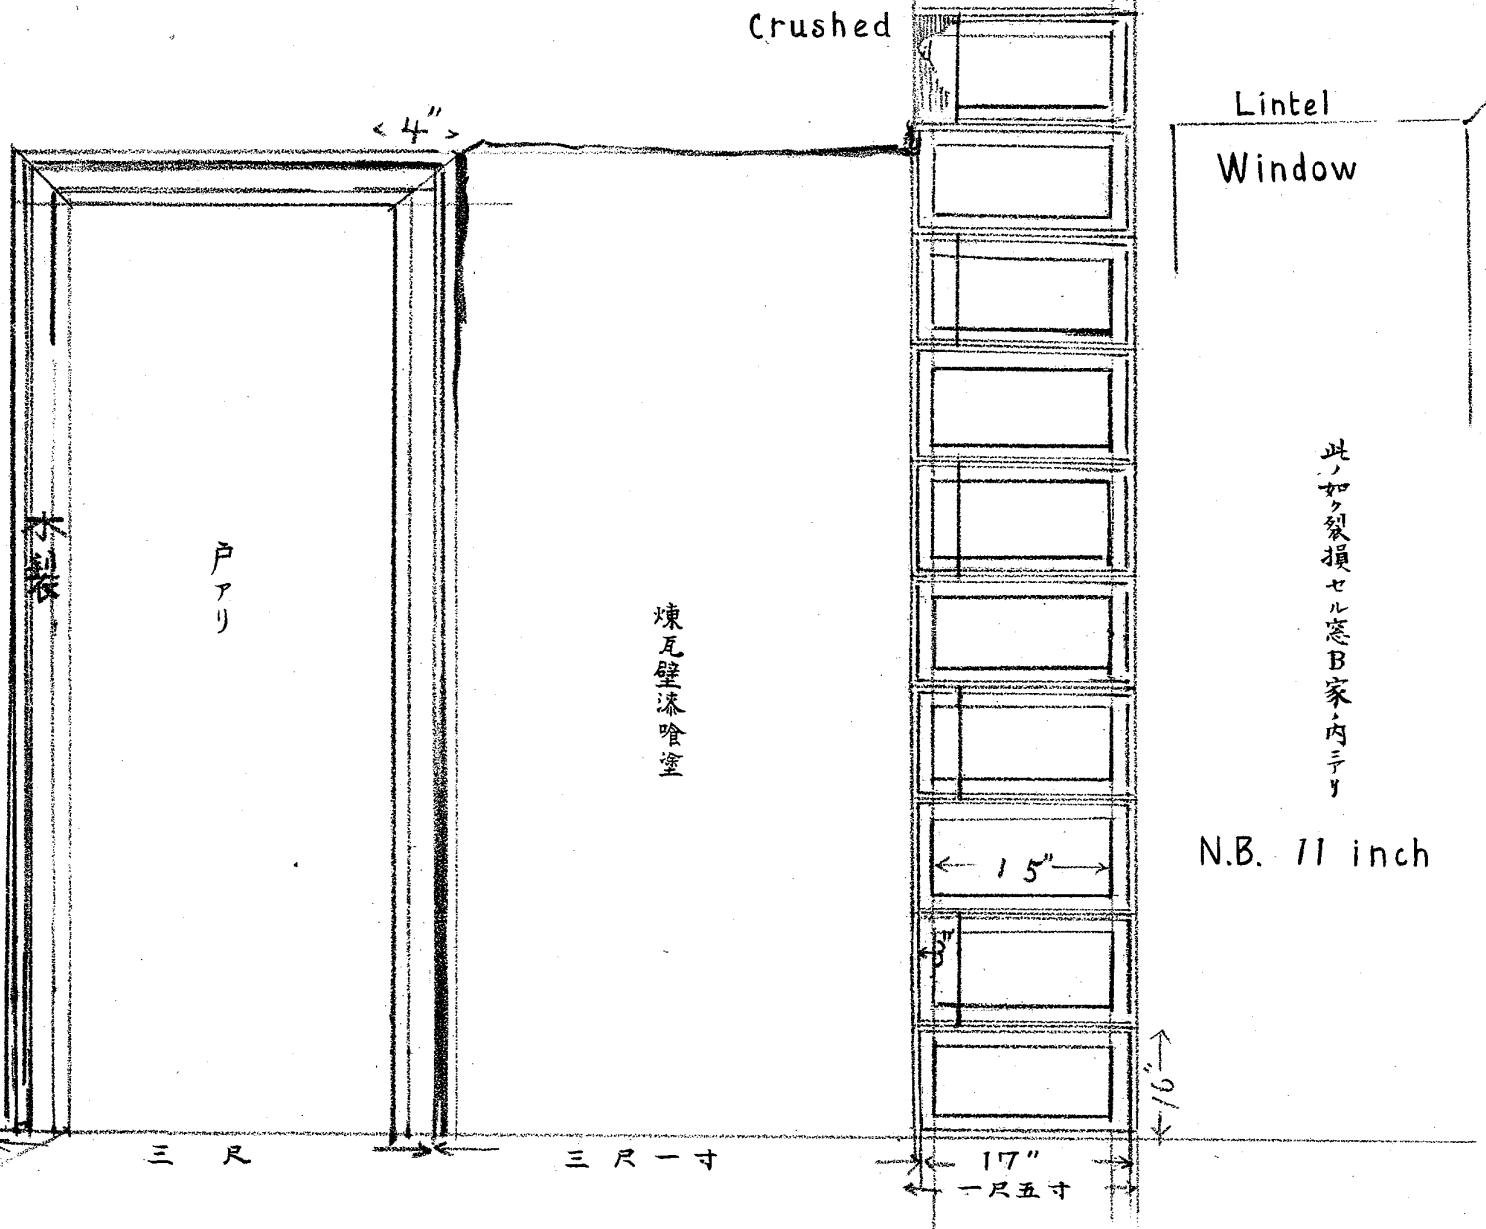
第十三圖

同校構内電燈館ハ汽罐室ト發電機室トノ中間ナル間仕切壁(厚サ煉瓦一枚ニシテ佛蘭西積ナリ)ト外壁トノ間ニ凡一吋ノ垂直裂隙ヲ生ジ及同壁上出入口上部楣及橢形受壓迫持(セグメンタルレリーフアーチ)ノ左端ヨリ斜ニ生

同處外壁上ニ在ル窓牖ニハ其上部橢形迫持ノ左端ヨリ斜ニ煉瓦目地ニ沿フテ走レル罅裂アリ

同校内右方二字ノ建物ヲ連續セル窄小ナル煉化壁アリ壁上持放三尺ノ出入口アリ其上上部楣ノ處ヨリ水平ニ右方ニ向ツテ走レル裂罅アリ又其右方ノ高キ建物ト此微小ナル障壁トノ間ニ在ル重箱石(クオイノストーン)ハ相州産堅石ヲ以テ造レル者ナルガ往々破碎ヲ免レズ亦以テ震動ガ斯ノ如キ大小二個ノ建物ノ連續部ニ對シ大ナル災害ヲ與フルヲ知ルニ足レリ

牛込區陸軍士官學校内建物震害

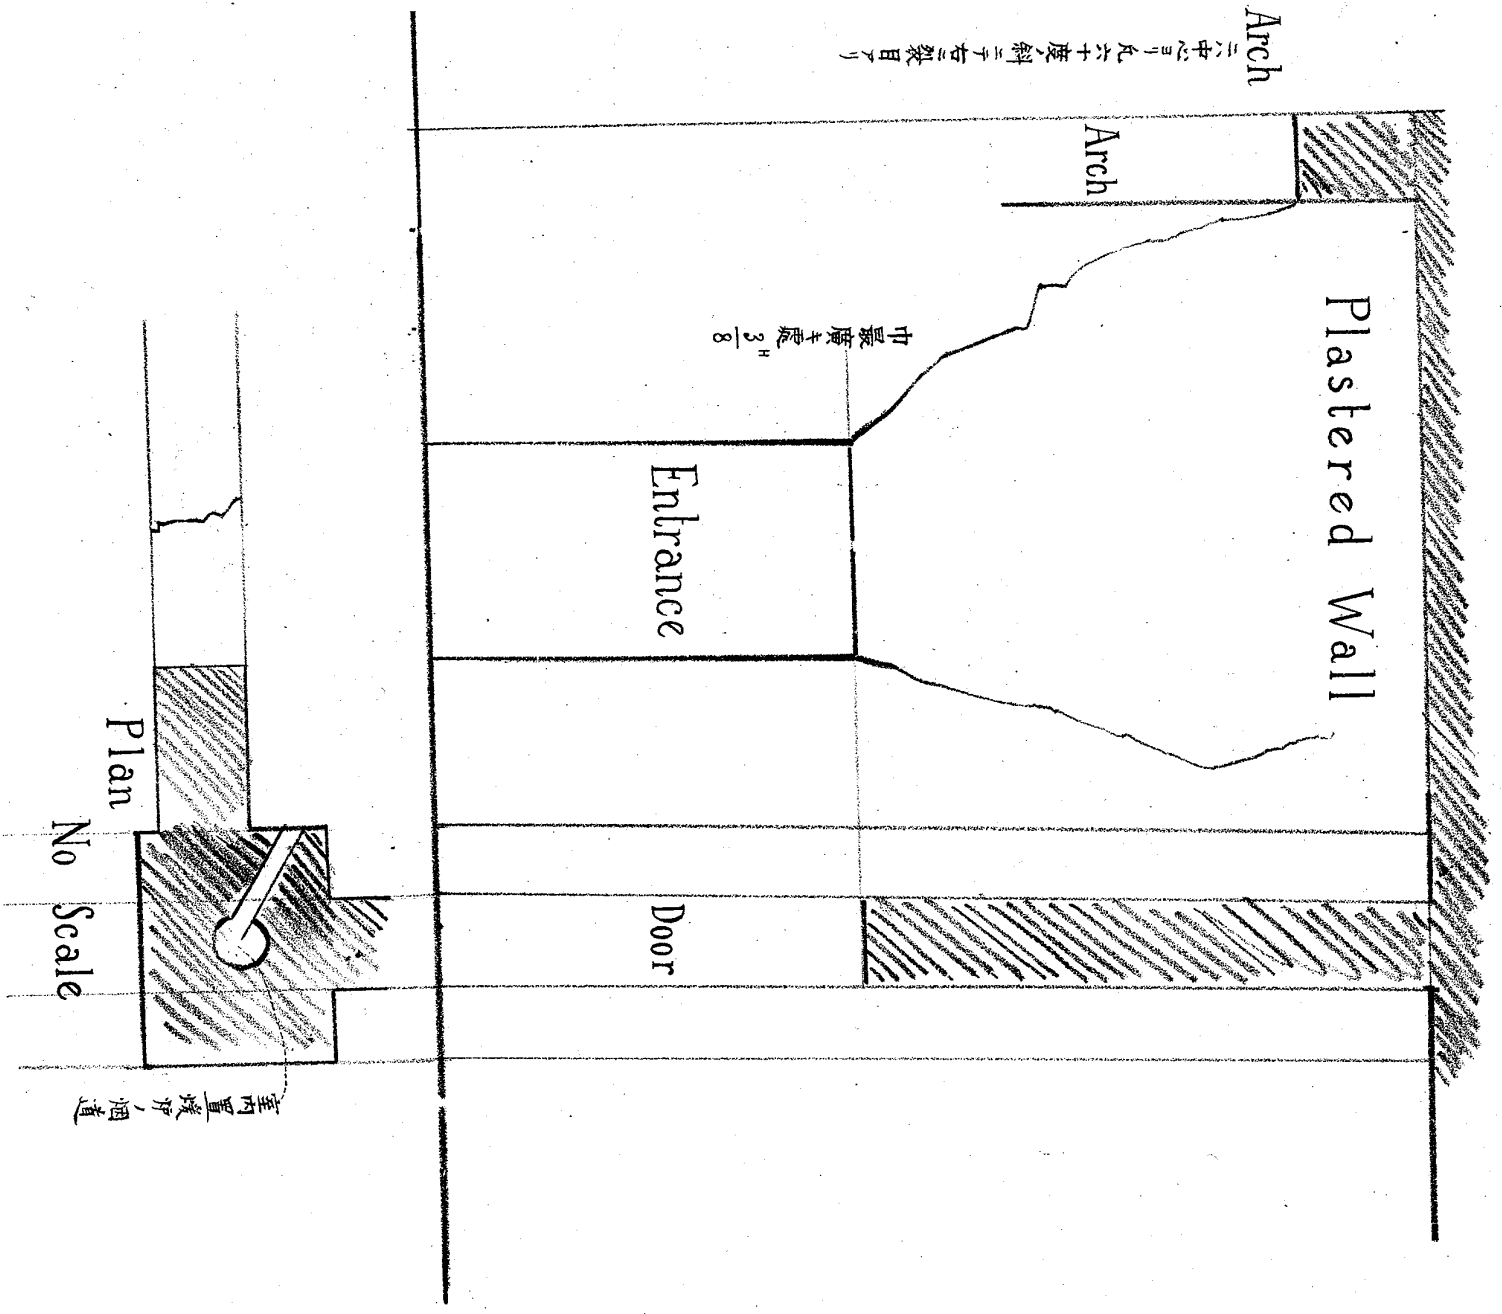
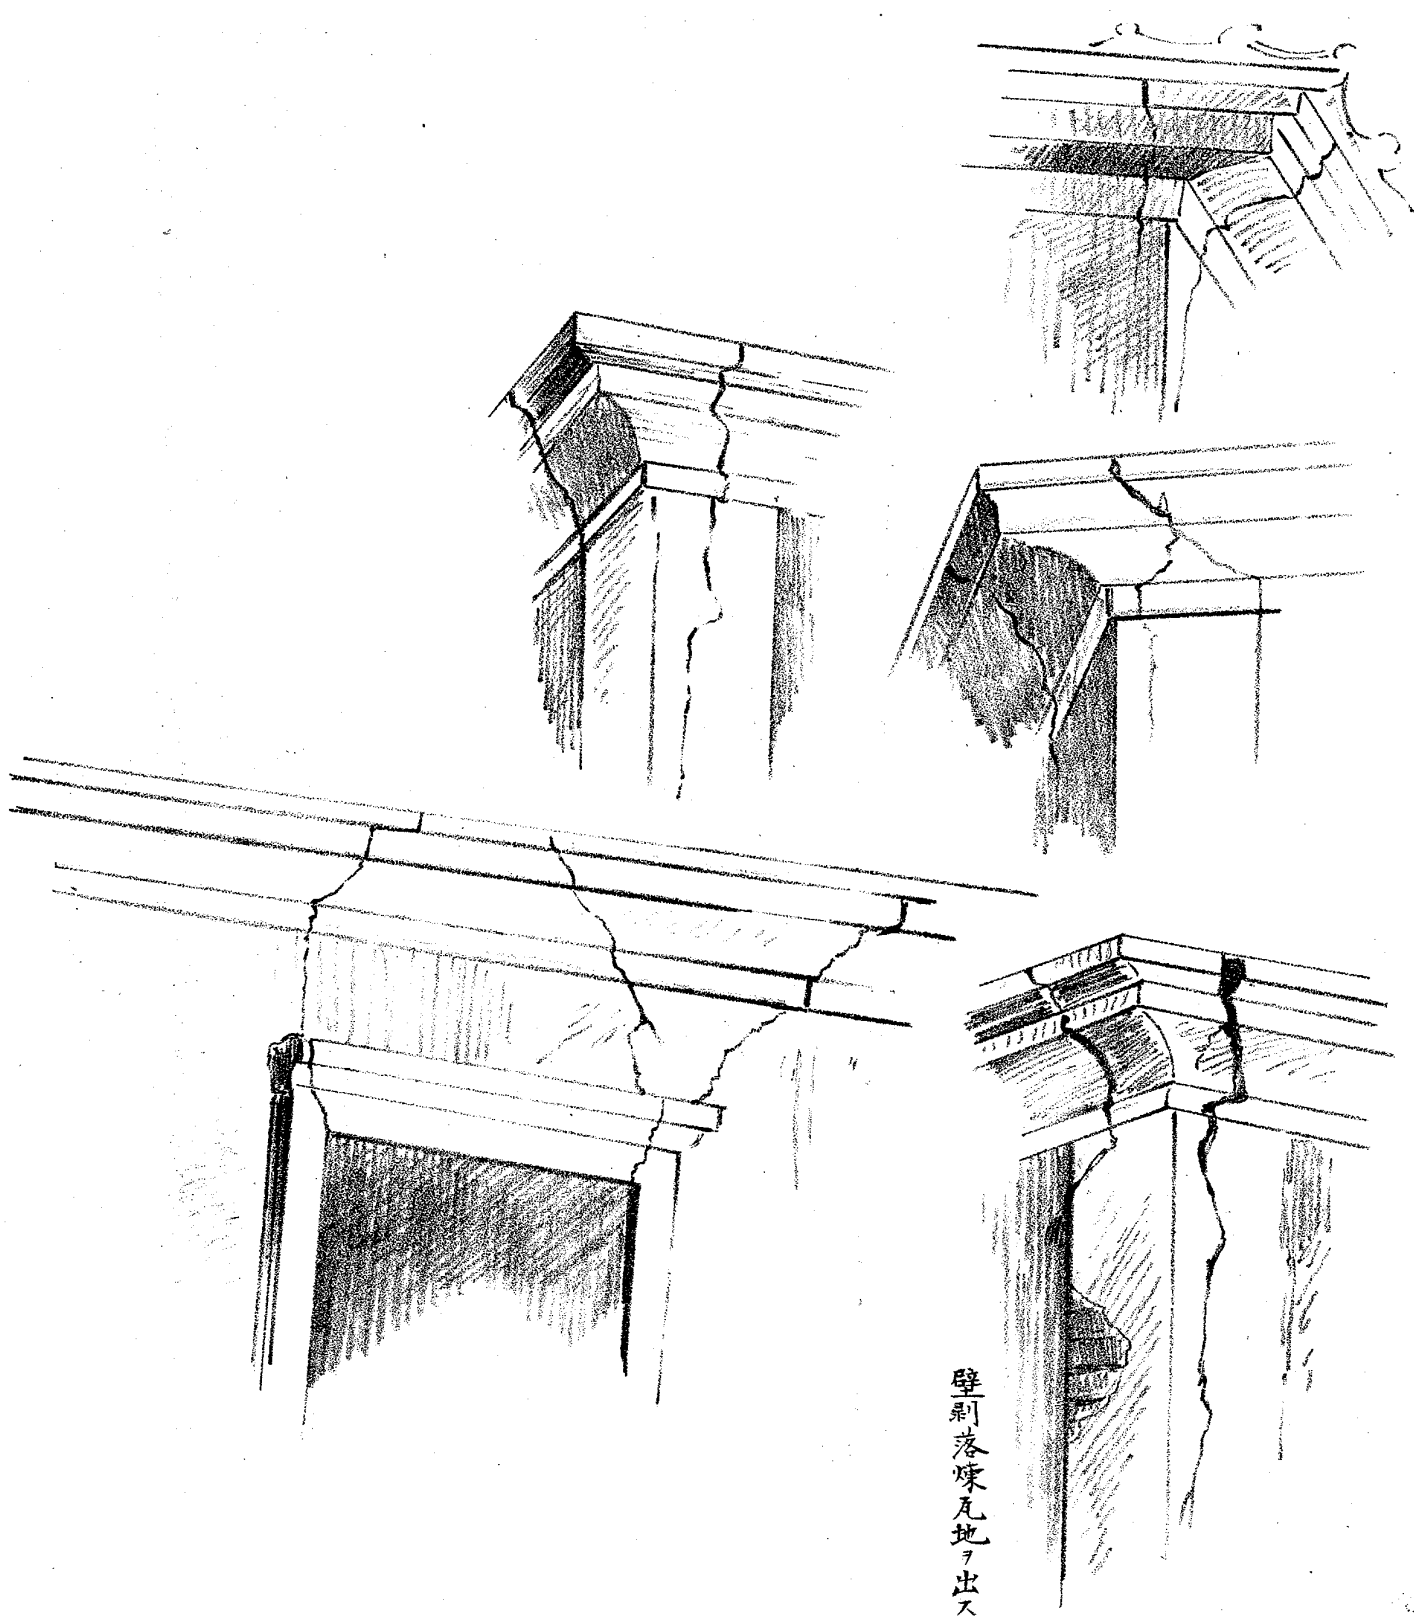
第十七圖

麻布區千家尊福氏扣郵建物四隅及窓上之裂壞

昨夏ノ地震ノ爲メニ二階軒先ニ罅裂ヲ生シタリシガ此回ノ震動ニ依リ更ニ其裂口ヲ廣メタリ
