本郷小石川牛込四ツ谷赤坂麻布六區震害報告

大學院學生工學士 塚 本 靖 述

明治廿八年一月十八日強震被害調査報告

明治廿八年一月十九日東京震災被害家屋調査報告

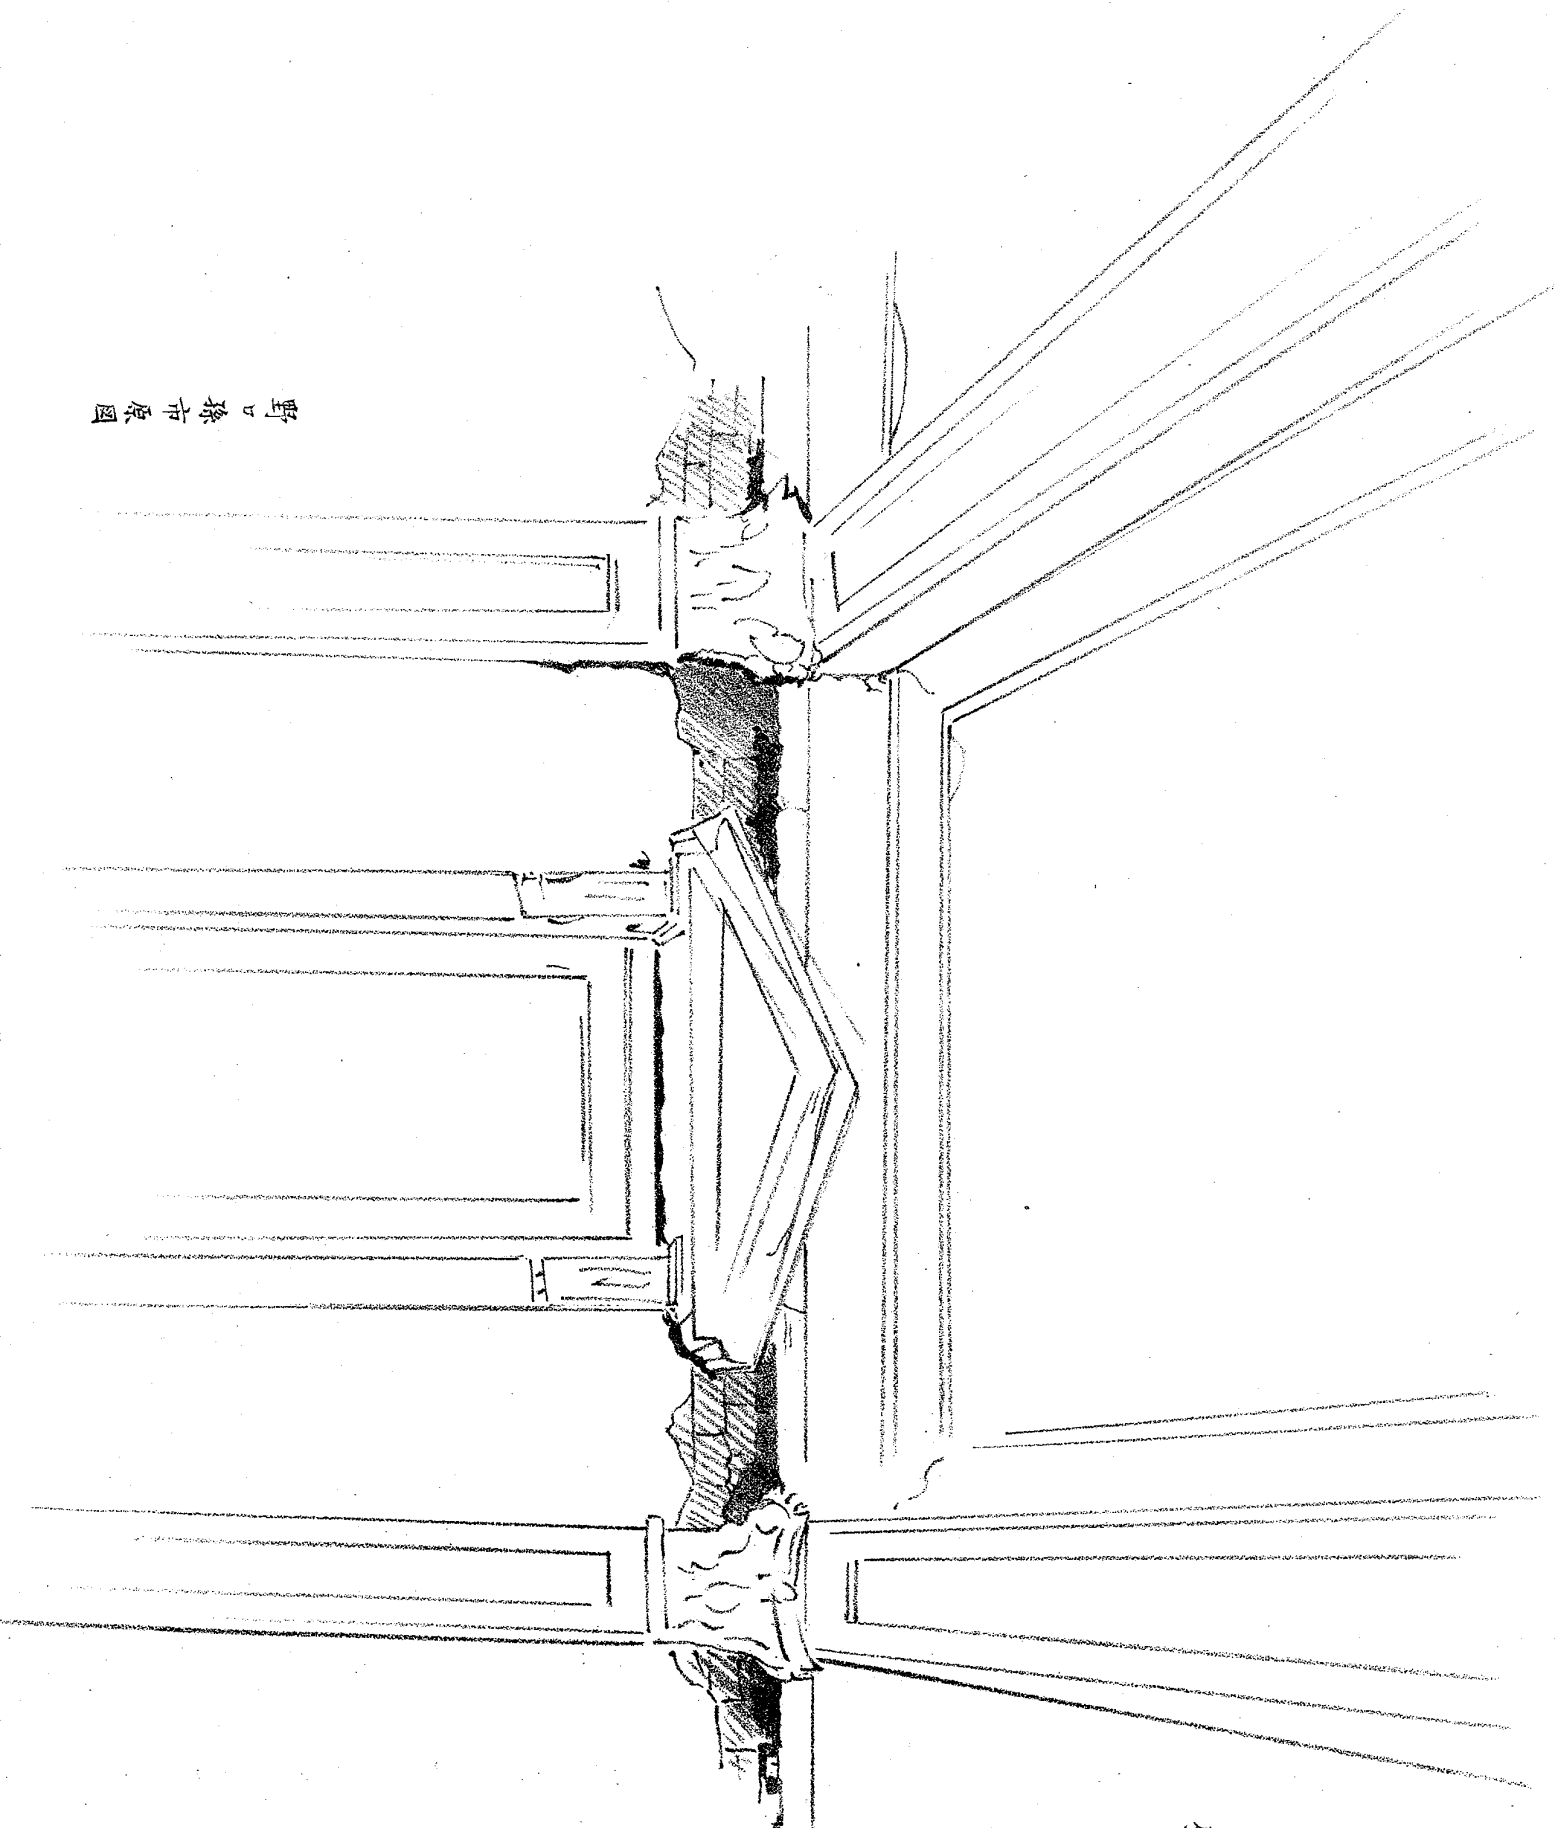
第十九圖  
博物館支司

昨年、震災に既損所を生シタリシカ、今度ニテ二層大ナリ、煉瓦落下ニ總損所ヲ生シタリシカ、今度ニテ二層大ナリ、  
鑿ニ幾分外部ニ傾キタル如シ

水産陳列所(中央會室左右翼)西棟ノ西端ハ二階ヲ通シタル一大室ニシテ其西側ノ外壁ハ既ニ客年ノ大震ニ於テ大破ヲ被フリシモノ今回ノ強震ニ於テ一層其損害ヲ大ニシ煉瓦ノ破片數個ハ泥砂ト共ニ墜落シテ陳列品ヲ害シタリ而シテ此壁全躰トシテ又少シク外部ニ傾キタルカ如シ是等ノ損害アルニモ關ラズ此前面ニアル「アークード」ハ客年ノ大震ニ破壊ヲ免レ今回

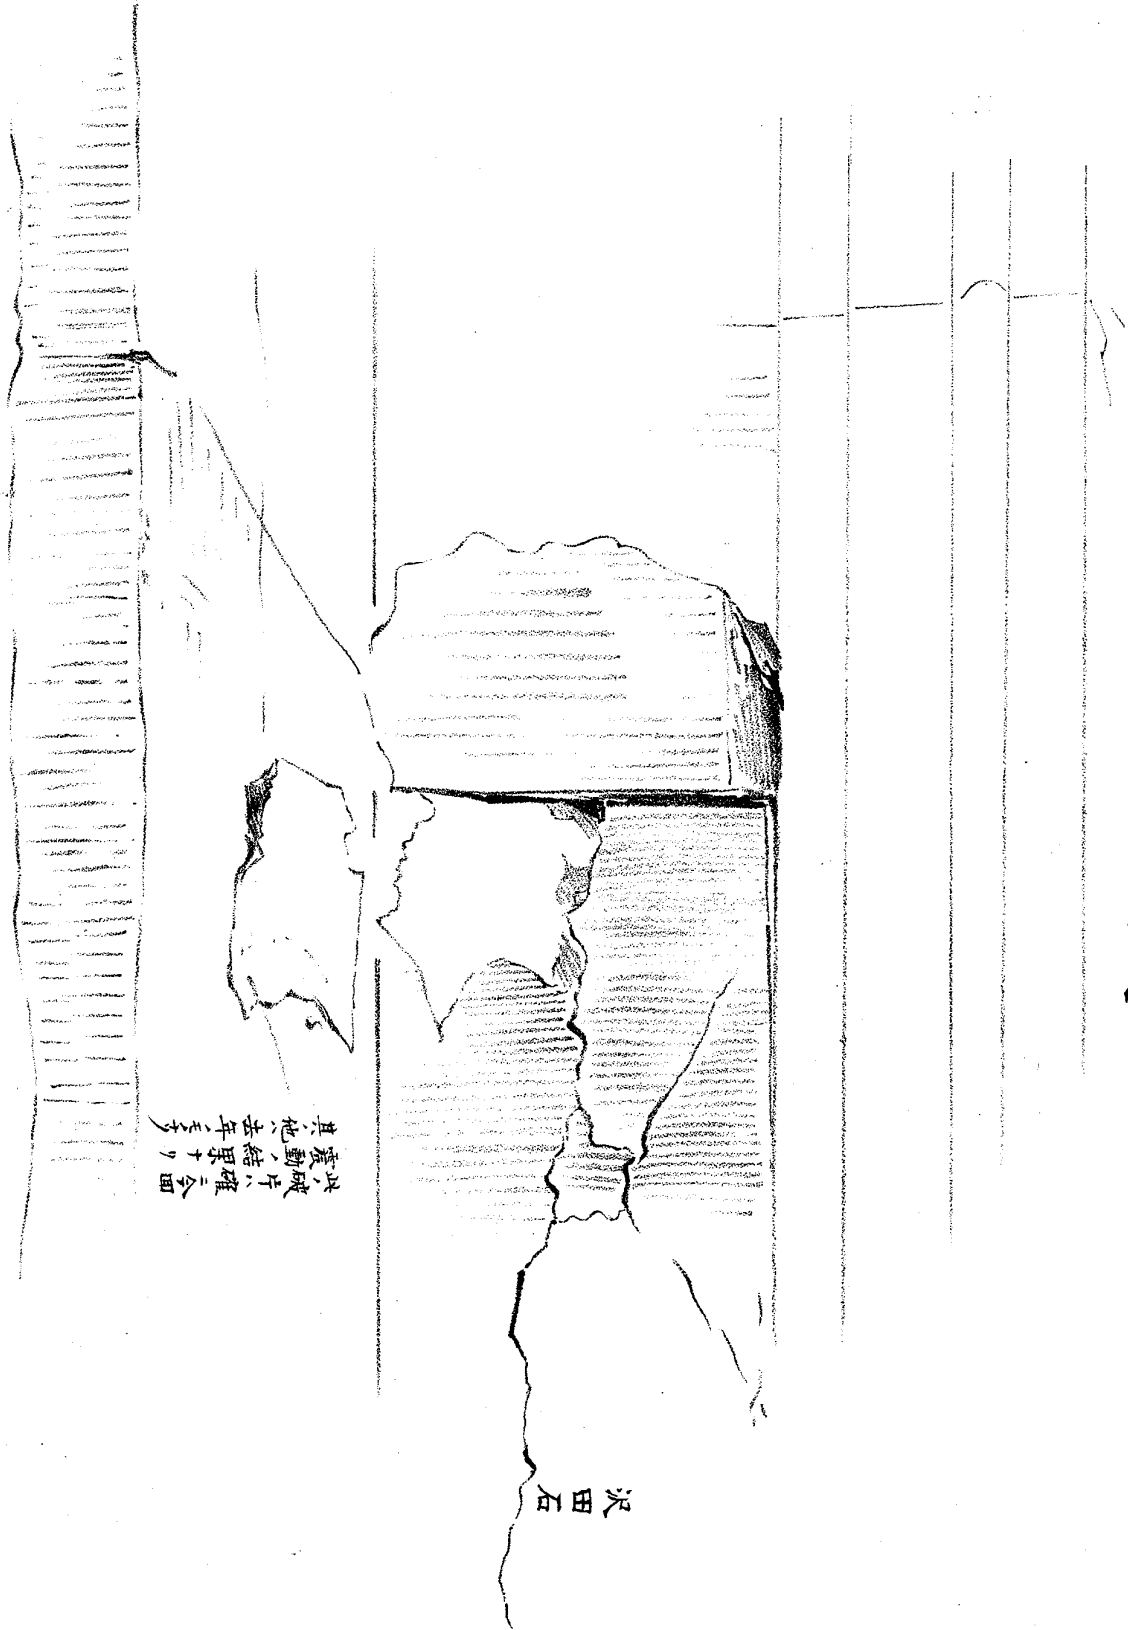
圖 二 廿 第  
層 三 第 館 宥 愛

煉瓦造八角形ノ五層樓ニシテ愛宕岡ニアリ客年  
ノ大震ニ於テ罅裂全塔ニ普及セラレ今回ノ強震  
ニ於テ一層ノ危險ヲ増加シタリ前ノ大破未タ修  
理シアラサルニヨリテ罅裂ノ新舊ハ殆ト區別ス  
ルニ難シ只第五層ノ積出シ柱(ピラスト)ハ今  
回其東側ノモノ貳本ハ頭尾ヲ留メテ崩落シ其他  
モ亦將ニ崩壞セントセリ余カ塔ヲ降テ將ニ外部  
ヨリ寫シ取ラントスルノ際恰モ小震ニ遇フ圖中  
點線ニ沿フテ上下運動ヲ異ニシ乞々將ニ破壞セ

此城片  
震動之結果ナリ  
其他之基年ニ至リ

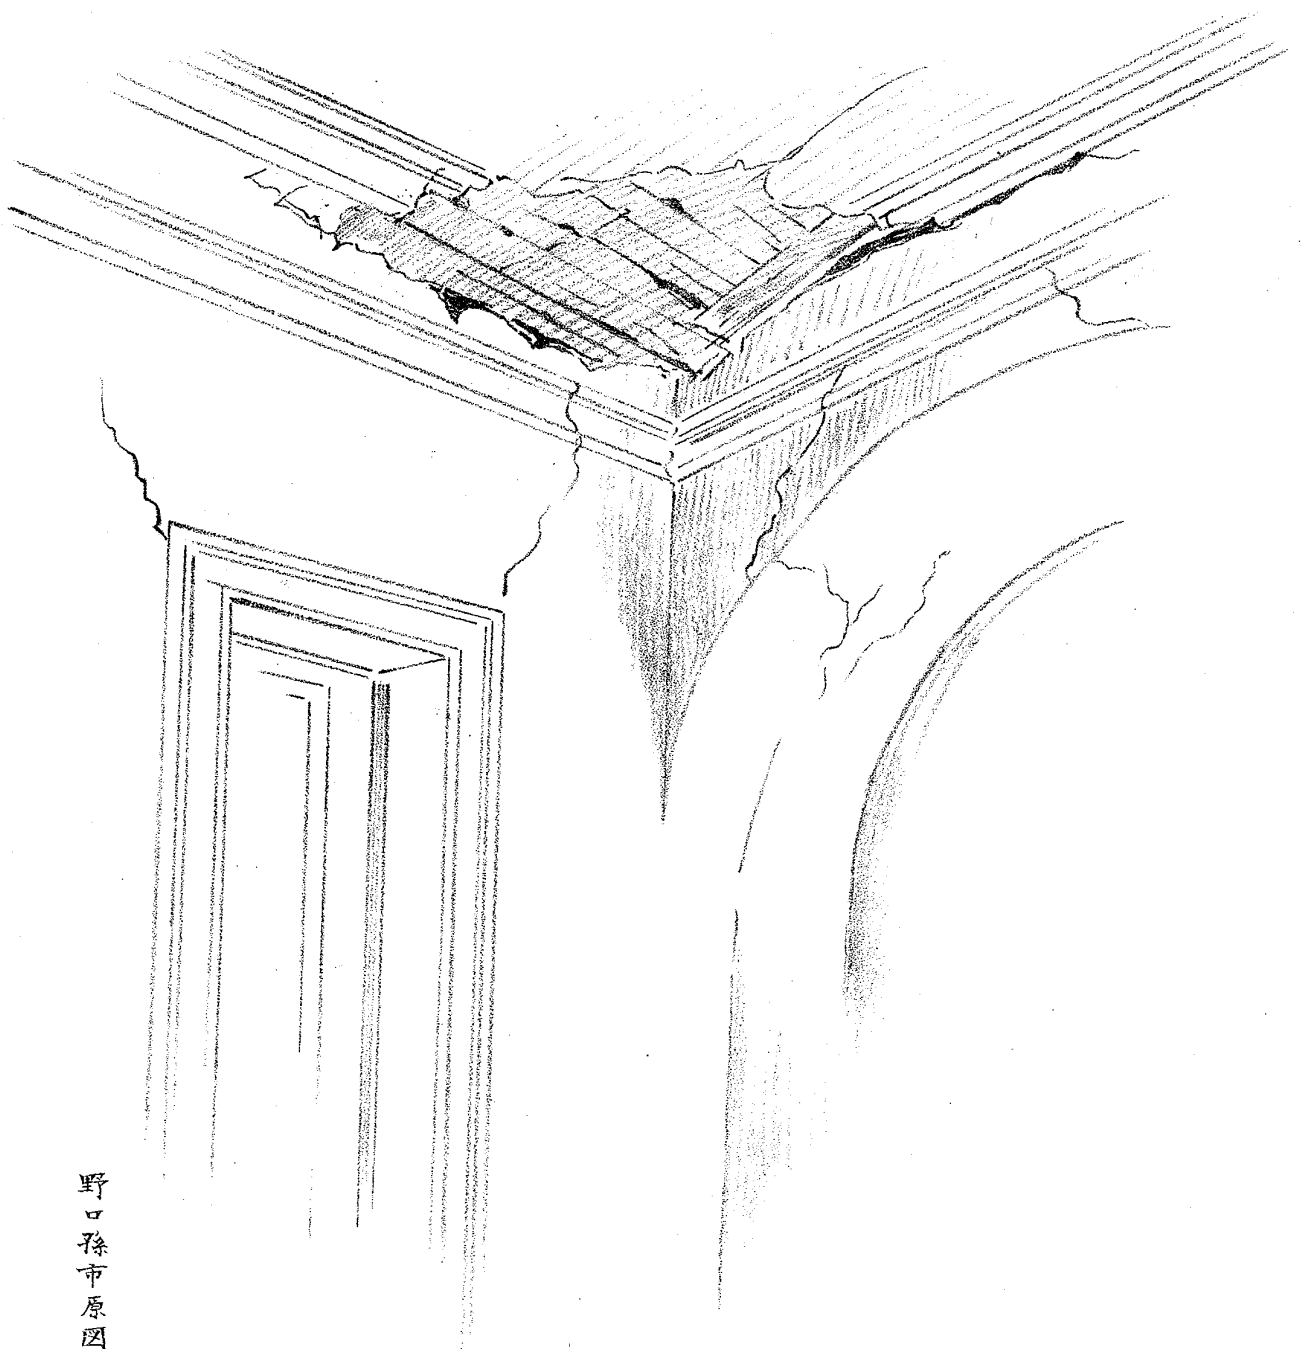
第廿三圖

愛宕館第五層

ピラスター崩落ノ部

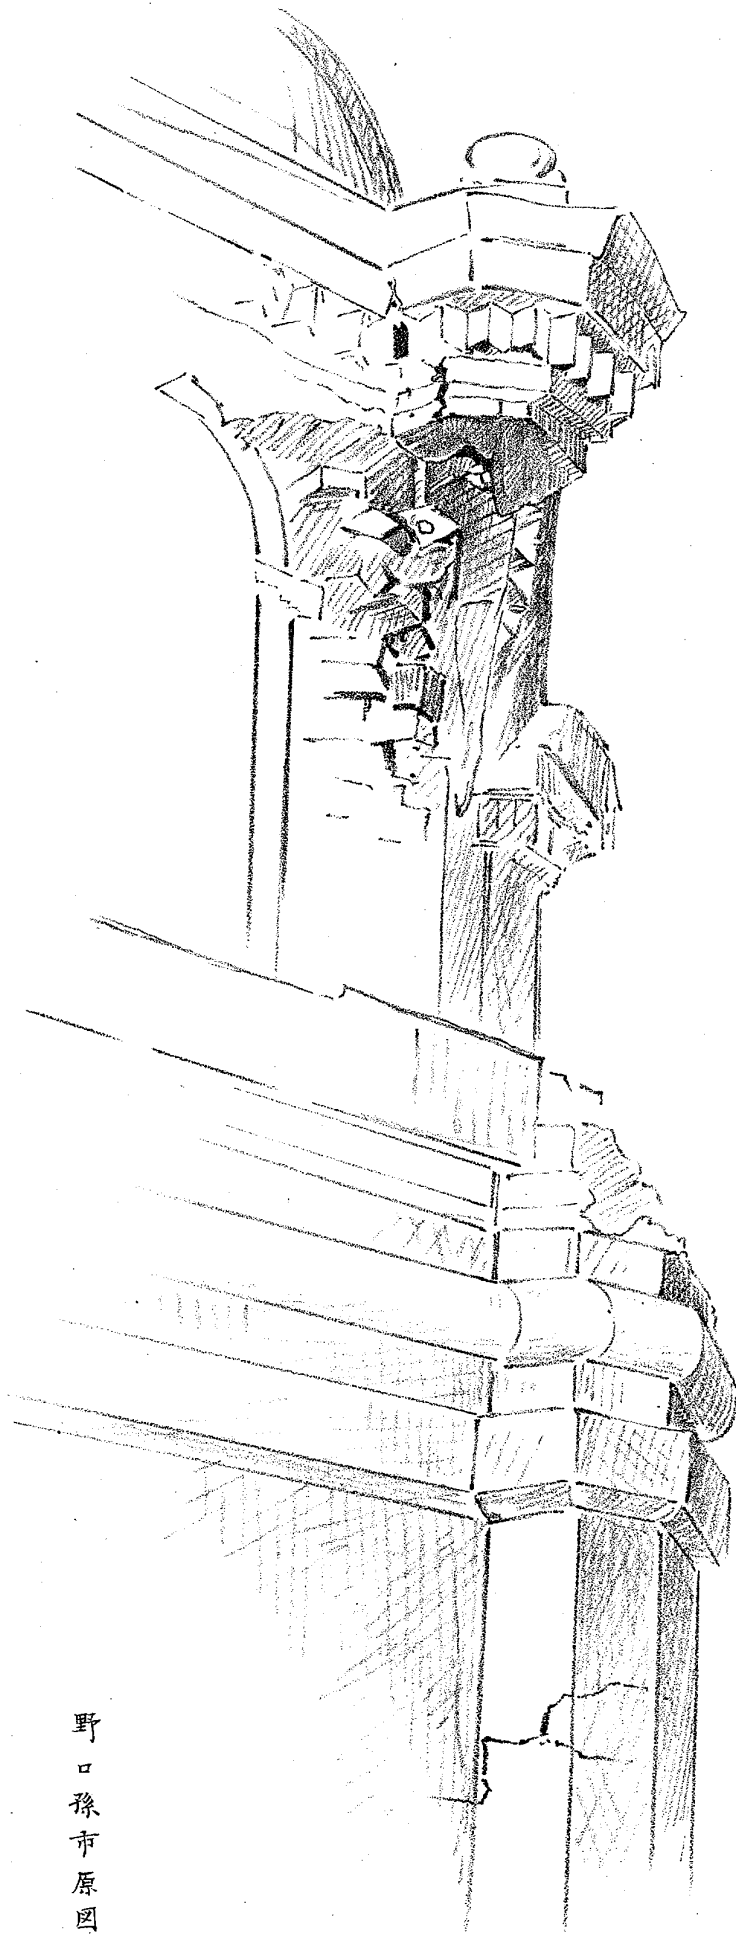
第廿四圖

愛宕館茅五層

ピラストター、將ニ落チントスルモト

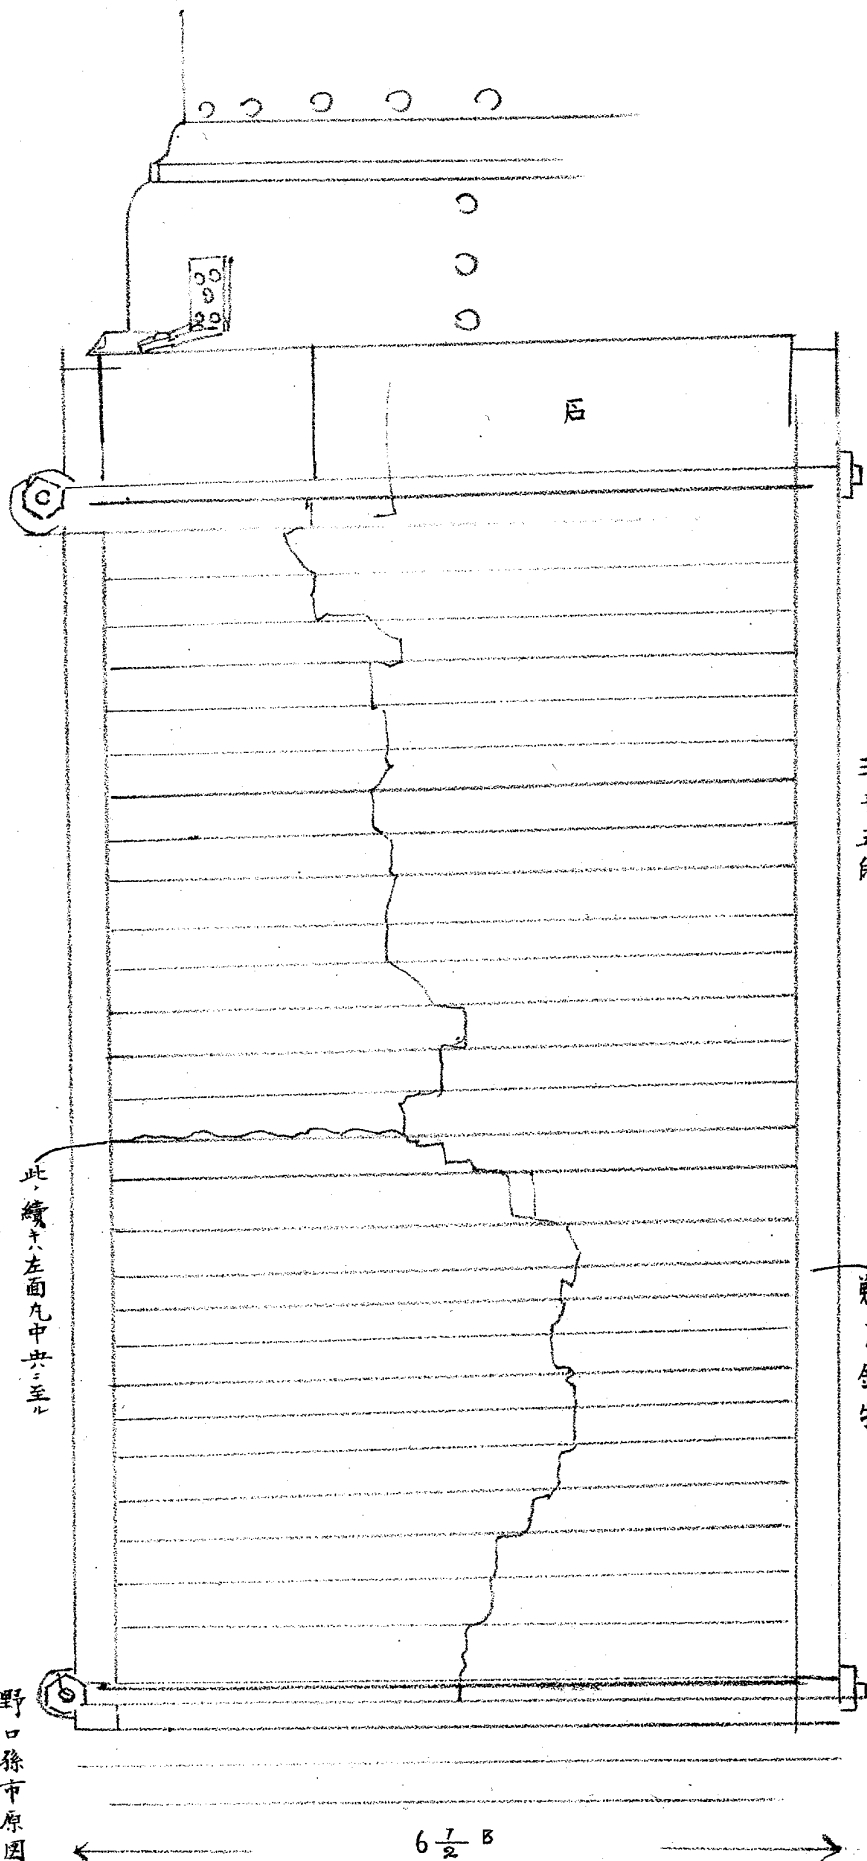
第廿六圖  
慈惠院南棟二階煙突

病室ハ同様ノモノ二棟アリテ中央ヲ平家ノ「アーケード」ニテ  
繋ク其「アーチ」ノ破損セル部分アリ東ノ一棟ハ西ノ一棟ニ比  
シテ損害多ク中央ノ烟突二本共二階ノ天井際ニ於テ折斷セラ

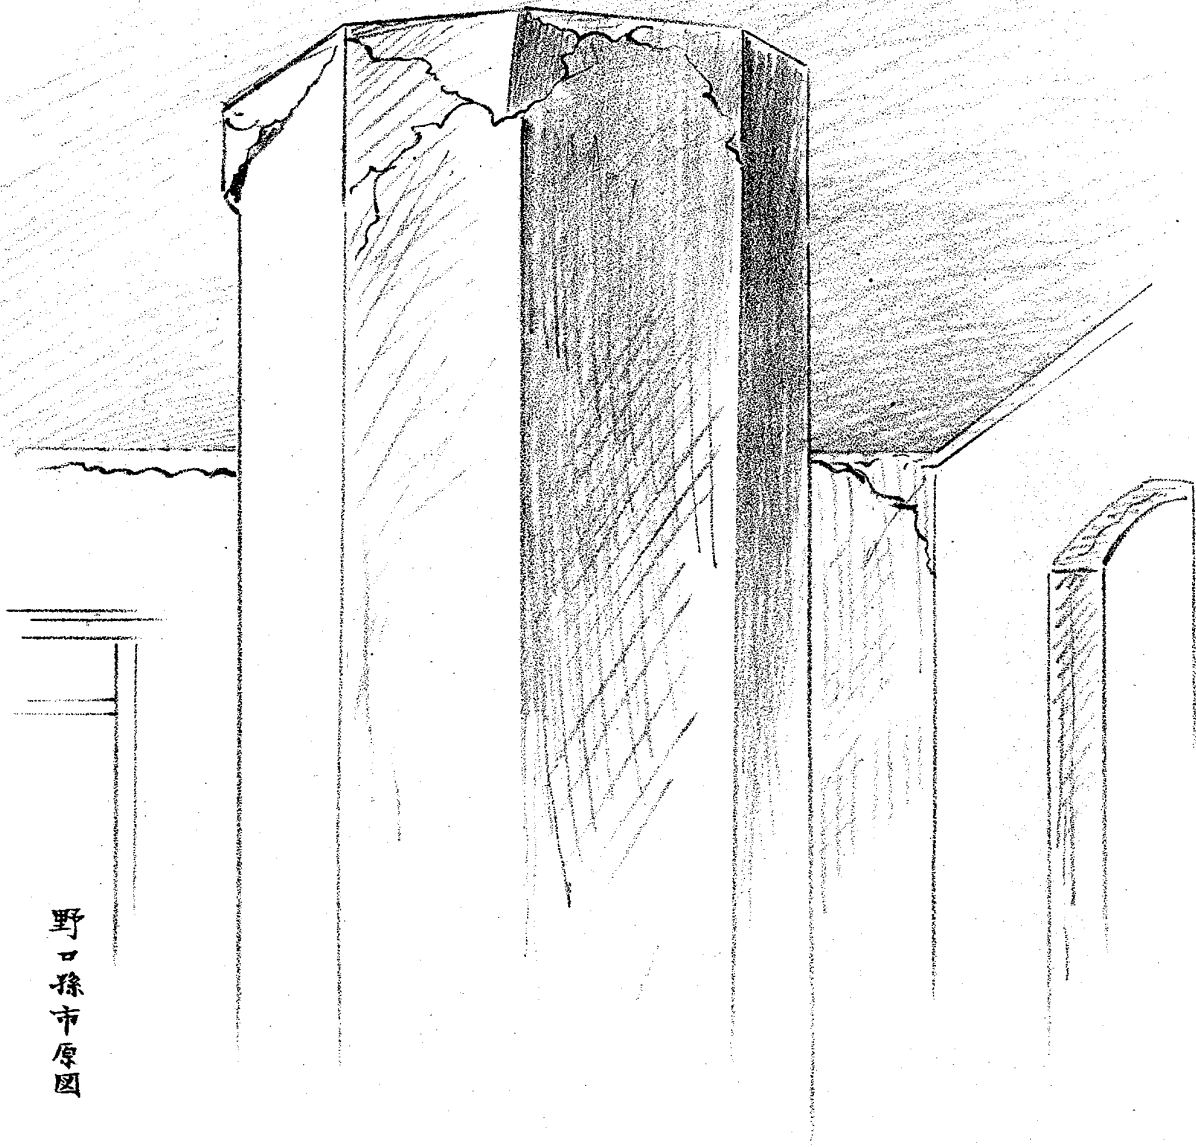
農商務省應接所

新ク受ケル電裂

客年少シク損害アリ其後全ク修繕ヲ加ヘラレタリ壁ノ入隅等ニ於テ受ケタル客年ノ損害ハ今度同處ニ於テ再ヒ形ハレタルモノアリ然レモ此修理タル只表面姑息ノ策ニ出テタルモノナレハ此損害ハ直チニ今回ノ地震ノ害トシテ認ムル能ハス又陸迫持楔石ノ部ニ於テ微細ノ罅裂ヲ見ルモノ頗ル多シ然レモ是亦新ニ形ハレタル損害ニアラザルベシ省員ノ語ル所ニヨリ確カニ今回震動ノ結果ト稱スルモノハ正面應接室邊ニ於ケル罅裂ニシテ頗ル普通ノモノト異ナルノ感アリ然レモ是レ疑ヲ容ルヘキニアラス即ハチ寫圖ニ於ケル如ク二階建廊下ハ三階建二棟ヲ連結シタルモノニシテ普通ノ狀況ナランニハ「アーチ」が受クル處ノ破損ハ大抵「アーチ」中心ニ向フテ罅裂ヲ生スルモノナレモ此廊下ハ震動ノ結果トシテ三階館ヲ壓迫シ遂ニ此罅裂ヲ生シタリ故ニ其方向及破損ノ狀況等ハ皆一樣ナリ

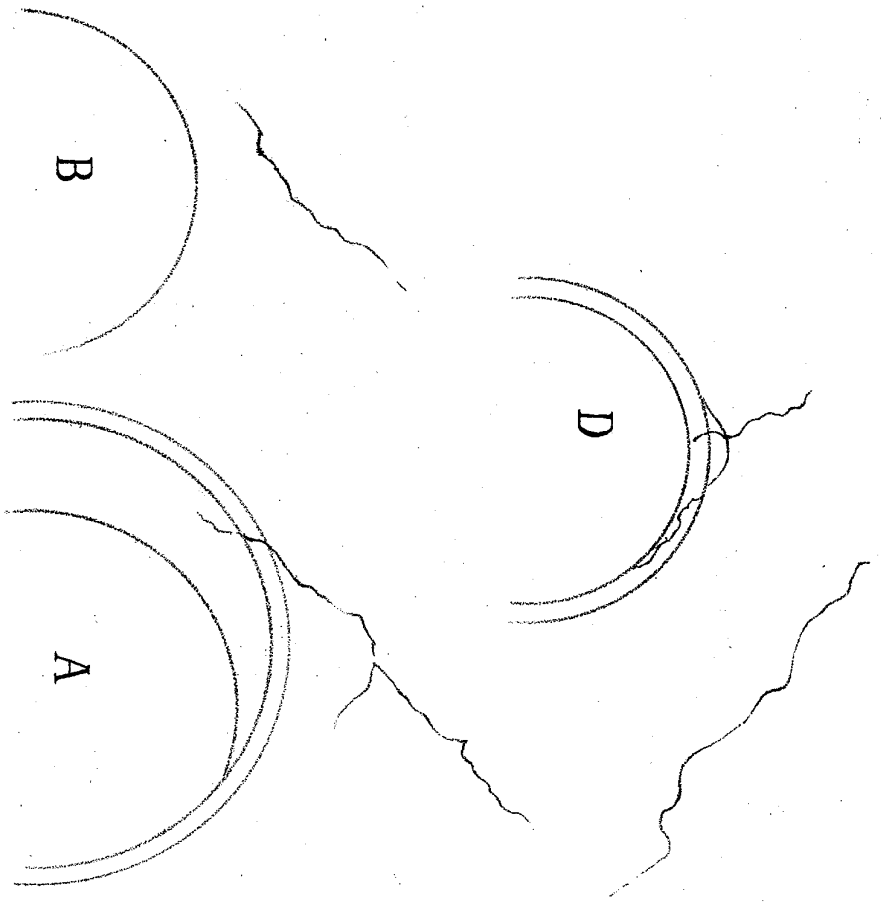
圖 八 廿 第  
階 三 茅 塔 木 江

此塔ハ客年ノ大震ニ於テモ豫期シタル如キ大破ヲ生セザリシガ其尤モ多キハ第三層ニシテ二階屋ト接合ノ部ニアリ罅裂ハ主モニ水平ニシテ窓ヲ横キツテ通セリ客年震災ノ後警視廳ノ命ニヨリテ内部ニ木製ノ組杵ヲ附着シ以テ其安全ヲ保タントセリ然レモ舊破損ハ依然トシテ修理ヲ加ヘラレス今回ノ強震ニ於テ少シク壁面ノ剝脫罅裂等アリト云ヘリ然レモ新舊相混シテ之ヲ區別スル能ハサリシ

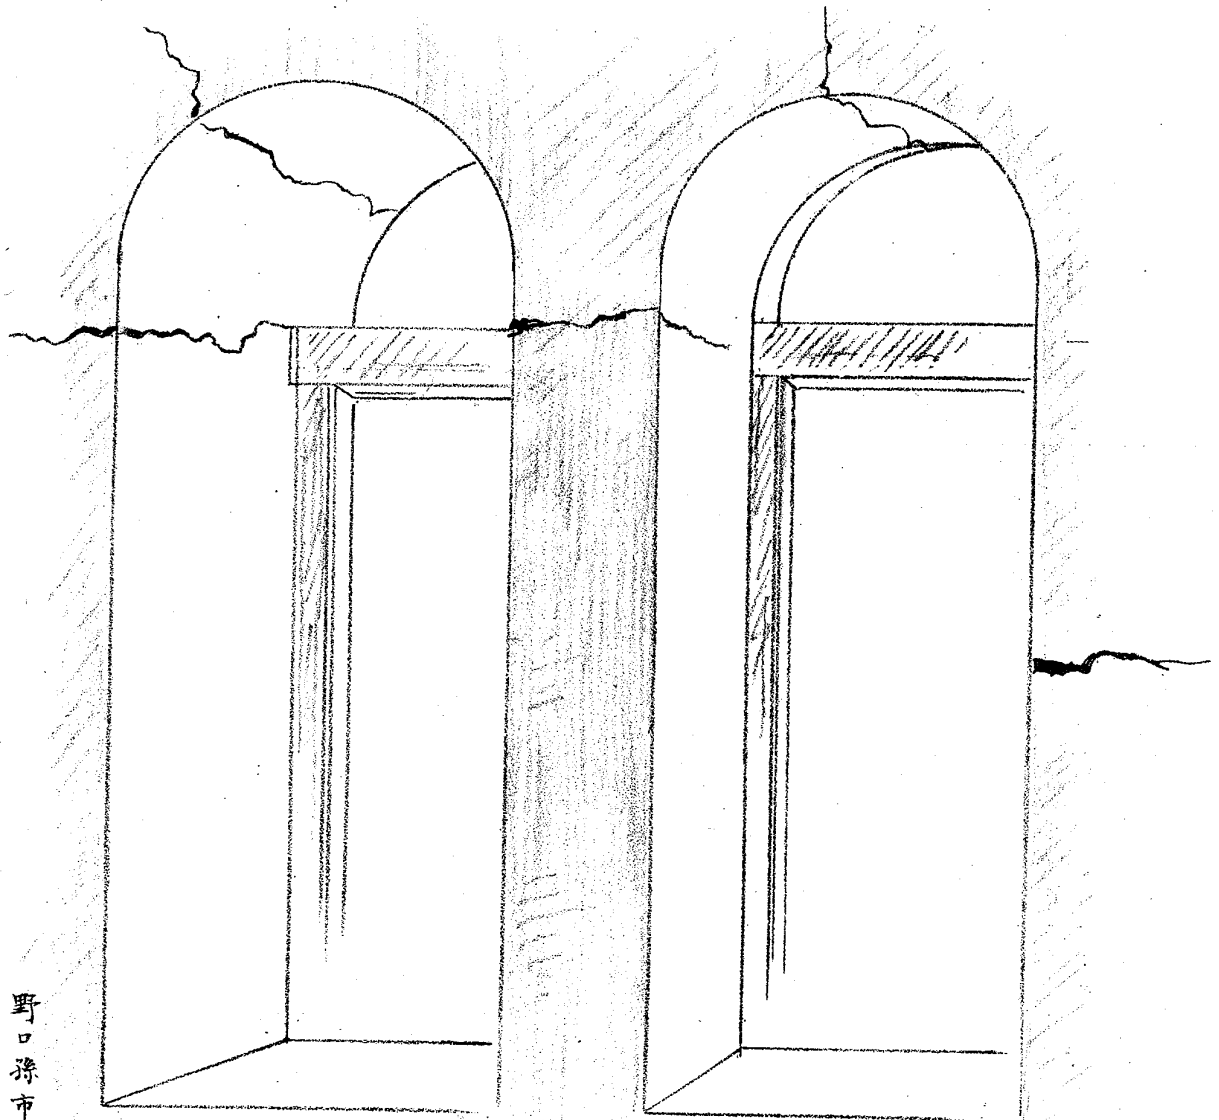
第廿九圖

郵便局

昨年六月震災後此左方ノ入口ヲ  
閉セリ此ト同様ノ處ニヶ所アリ

客年大震ニヨリテ許多ノ損害ヲ受ケ其後修理ニ着手シテ昨今猶完結セサルモノナリ而シテ今回ノ破損ノ尤モ大ナルモノハ三階電信技術室ニシテ寫圖ニ於ケル如キ破損ヲ生セリ蓋シ此

間仕切ニハモト二箇ノ同様ナル入口ヲ穿チタリシカ今回ノ修繕ニ於テ外壁ニ近キ部ヲ埋メテ壁面積ヲ増加セリ而シテ其舊壁トノ接合點ハ一段毎ニ煉瓦ヲ欠キ取り新煉瓦ヲ以テ之ヲ埋メタリ然ルニ今回生シタル破損ハ入口ノ角隅ニ起リテ恰モ入口ノ開放セラレタル時ニ起ルモノ、如シ是レ客年受ケタル罅裂ノ存在シタルモノ今回ノ震動ニ遇フテ張大シタルモノナルヤ明カナリ此家屋ノ損害ハ主モニ三階ノ東側ニアリテ相類似シタル破損三ヶ所アリ
