過般地震ニ遭ヒタル庄内地方建物被害ノ狀況ニ關シ不取敢復命書差出置候處今般更ニ報告書提出候也

明治二十七年十二月

委員 中村達太郎

庄内震災地巡廻報告書

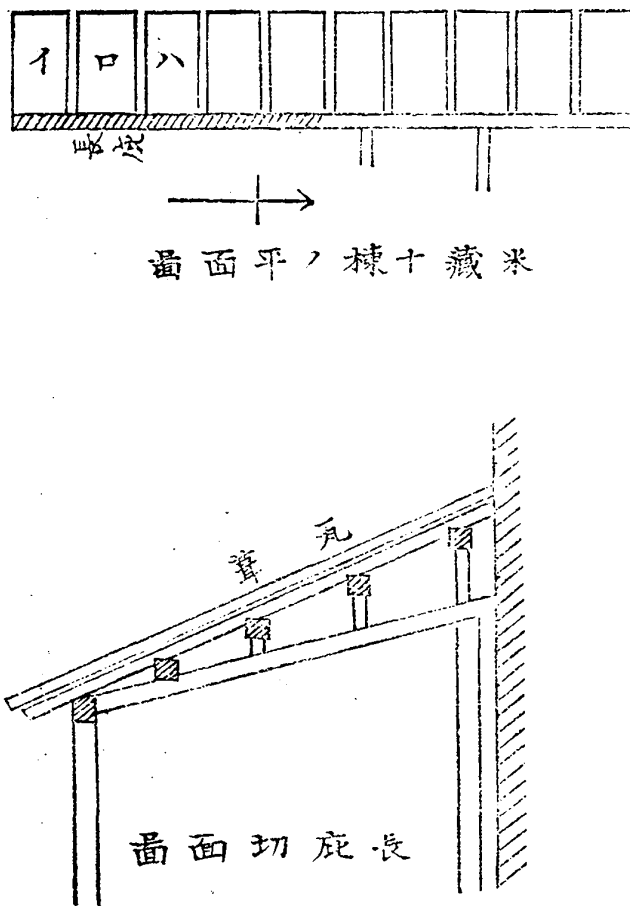
第一圖

土藏十棟駢列セルアリ各凡ソ壹間ノ距離ヲ以テ整列シ且其構造モ一樣ナリトス然ルニ其中南方三棟「イ」「ロ」「ハ」ハ或ハ傾斜シ或ハ毀損セシニ拘ラス他ノ七棟ハ毀損無シト稱シテ可ナリ且十棟ノ土藏ヲ連テアル一聯ノ長庇モ南半ハ墜落セシニ拘ラス北半ハ依然トシテ存在セリ

聞説ク是等建物ノ地面ハ素ト田地ナリシニ砂ヲ以テ數尺盛上ケタリ而シテ北方七棟ノ土藏ハ一昨年ノ竣工ニシテ杭打地形

ヲ施シ南方三棟ハ昨年ノ落成ニシテ杭ヲ用ヒサリシト云フ即チ前者ハ杭上ニ安置シアリト雖モ後者ハ埋立地上ニ浮ヒ居ルナリ

地形ノ景狀此ノ如シ而シテ今回ノ如キ結果アルヲ見レハ杭打地形ノ効能アルヲ復疑フ所ナシトス實ニ前記ノ實況ハ主トシテ地形ノ構造ニ歸セサヲ得サルナリ

長庇ノ南半墜落シ北半存在スルハ南方三棟ノ土藏ノ震動他ノ七棟ニ比スレハ激烈ナリシニ歸因スヘシ而シテ其激烈ナリシハ全ク地形ノ不完全ニ原因ス地形ノ不完全ナルハ庇ノ如キ附屬物ニモ害ヲ及ホスコ此ノ如シ地形ノ構造ヲ忽諸ニ付スルハ自ラ危險ヲ速クニ外ナラサルナリ

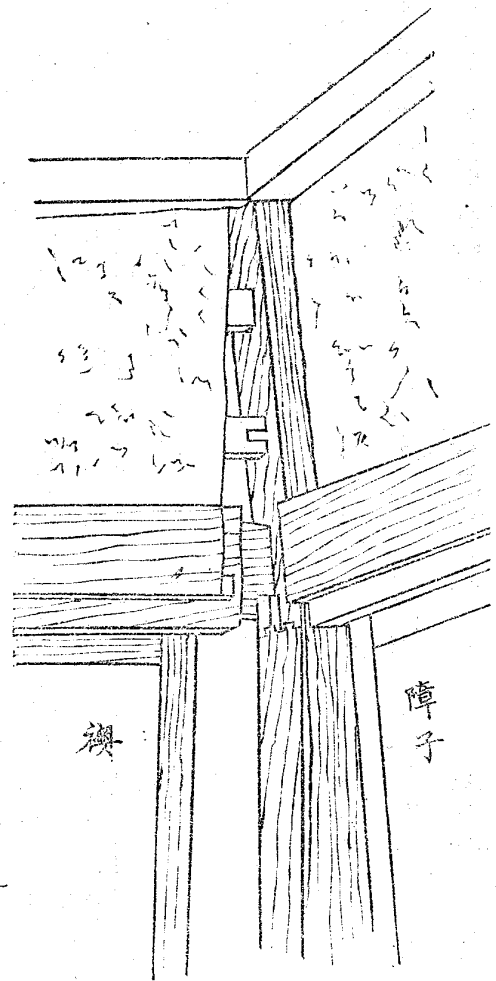
圖二第

違アラス第二圖ハ飽海郡會議事堂ノ一柱ニシテ其三方ヨリ長押及ヒ鴨居集合ス鴨居ハせい六寸三分其柄厚一寸二分入込四

右柱ノ屈折シタルハ其三方

ニ納穴アリテ柱ヲ弱メタルニ因ルヘシ又建物全體ハ同圖上矢ヲ以テ示シタル方向ニ傾キタルニ右柱ニ於テハ其方向ニ大ナル鴨居及ヒ長押アリシニ由

リ終ニ圖ノ如ク押シ出サレテ屈折シタルナラン

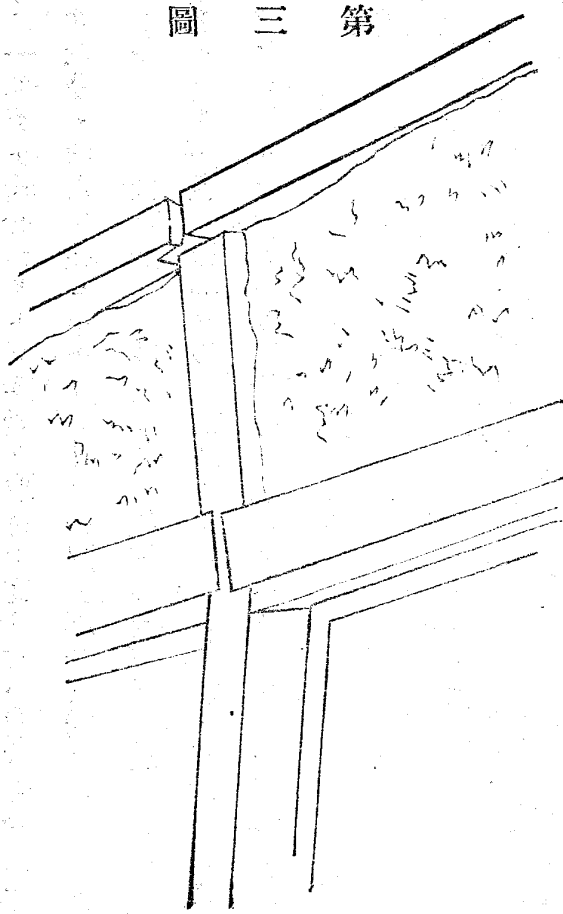
圖三第

ハ柱ノ下部ハ多ク傾ク第三圖ノ如シ此圖モ亦同建物中ノ一柱ヲ示ス

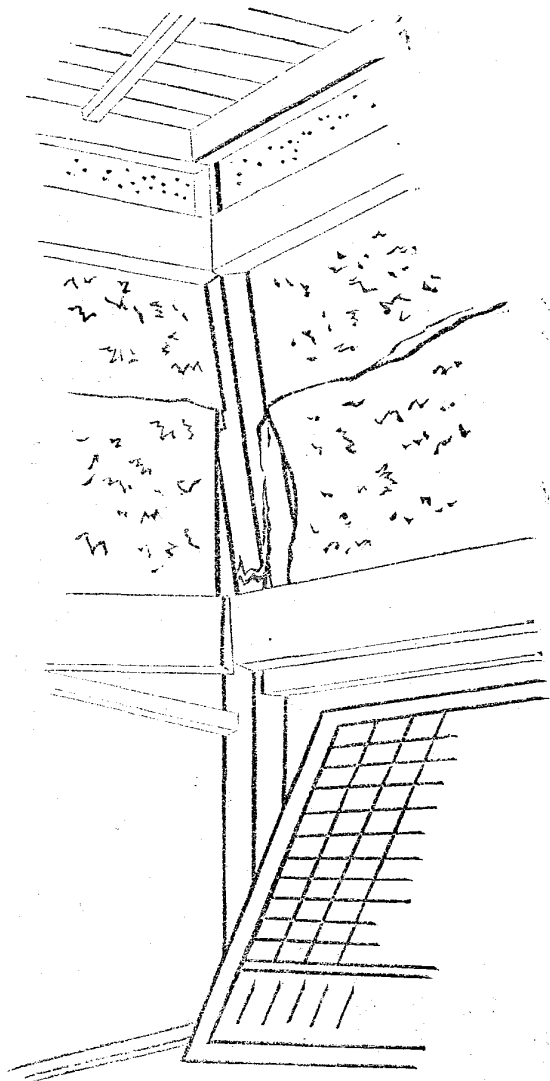
第四圖

鴨居及ヒ長押ノ附ケ傍ニ於テハ折レスシテ却テ其上方ニ堅割
ヲ生シ柱ハ其點ニ於テ屈折シタル例アリ即チ東田川郡押切村
こうふく寺北側ノ一柱ニシテ第四圖ニ示シタルモノナリ其廊
下ノ天井ハ「ヌ」印ノ上ニ在リ又「ヌ」印ハ壁用貫ノ位置ニ於テ

生シタル罅裂ナリ

「イ」印ノ柱ニ於テハ三方ヨリ長押及ヒ鴨居輻湊スルコト地繪圖ノ如シ而シテ其柱ノ圖ノ如ク割レタルハ裂ケ易キ杉材ナルコト柄穴ニモ歸因スヘシト雖モ重ナル源因ハ偶力ナラント思考ス即チ「ロ」ナル長押及ヒ鴨居ハ北方ニ向テ柱ヲ突ク時會マ廊下ノ天井ハ南方ニ向テ本家ヲ押シ乃チ偶力ヲ生シテ此結果ヲ致セシナラン

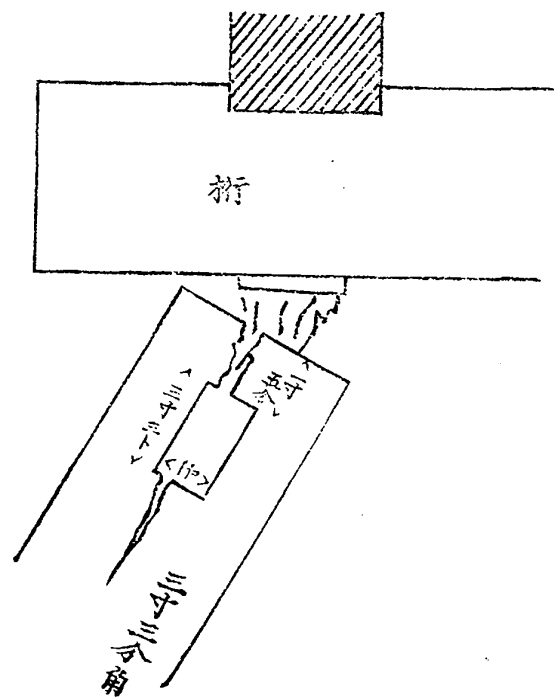
第五圖

第五圖ハ押切村ノ某民家ノ一部ニシテ柱ノ上部弱キ故ニ屋根下ノ桁ハ柱ト殆ト縁ヲ絶チ屋根ハ落ルニ垂ントセリ柱上ノ柄ハ一寸二分角ニシテ桁下ニ堅ク嵌マリ手ヲ以テ動カスコト能ハ

ス此例ニ於テ損害ノ原因ハ柄ニ非スシテ寧ロ柱上柄穴ナルカ如シ一見セハ柄折レタル如クナレトモ其實柄下弱點ノ毀損シタルナリ

サレハ都テ柱ト其上ニ在ル横木即チ桁、長押等トノ取合ハ柄ノミニ依頼セス鐵物或ハ筋違木ヲ以テ堅牢ニ組合セ且柱上部

ニモ柄穴ヲ穿タサル様構造スヘキナリ
柱ノ下部
柱ノ下部ニ於テハ縦へ柄穴アルモノト雖モ損害ヲ受ケシモノ少シ
庄内地方ノ建物ニ於テハ概シテ柱下ニ柄ヲ設ケス單ニ柱石上ニ載セアルモノ多シサテ今回ノ地震ニ際シ建物全體ハいざり出シテ柱石ヲ外レタルモノ少カラス押切小學校ノ柱ハ一尺五寸餘モいざり出シタリ第八圖ハ其一柱ヲ示ス
又設合へ柄アルモ上下動ノ爲メ柄ハ孔

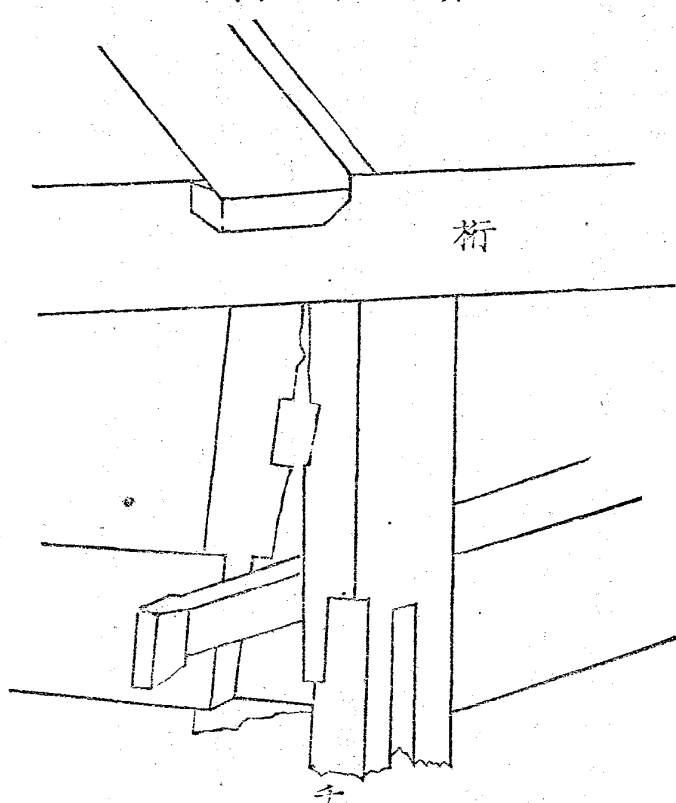
第六圖

其他同村ノ某民家ニ於テ柱ハ總テ第六圖「チ」ヨリ折レ屋根ハ全形ヲ存シテ地上ニ伏在セリ

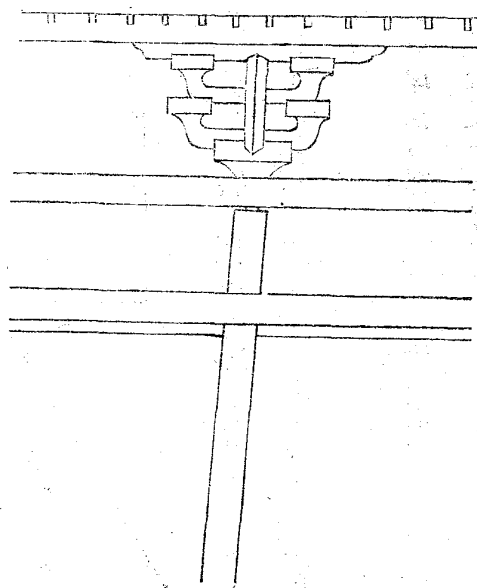
第七圖

又第七圖ノ如ク柱ノ傾キ居ルモノ頗ル多シ此圖ハ前述コウフク寺外側ノ一柱ニシテ天井長押下ニテ止マリ居レリ此實況ハ屋根ノ離レ落ツル階梯ヲ示スモノニシテ若シ更ニ劇震ヲ受ケナハ柱ハ總テ倒レ屋根ハ天井長押上ヨリ一體ニ地上ニ落ツルナラン

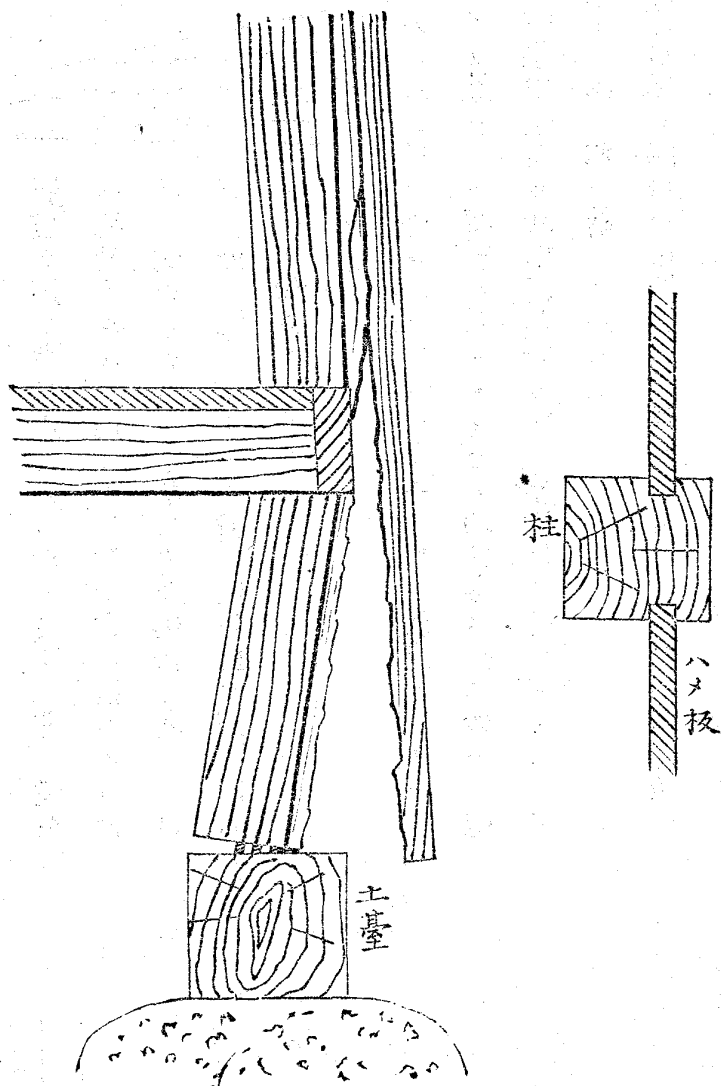
第九圖

又第九圖ハ宮會根ニ在ル榮村役場ノ柱下ヲ示ス柱ハ五寸角ニ

シテ土臺ハ五寸五分角ナリ而シテ羽目板ヲ取付ル爲メ柱面ニ巾五分五厘入込五分ノ堅溝ヲ掘リ且根太アリテ柱ヲ突き出セシ故裂ケ易キ性質ナル杉柱ハ右堅溝ニ沿フテ裂ケタルナリ入込ミ僅ニ五分ノ堅溝ヲ兩面ニ切り込ミテモ右ノ如キ結果アリ柱ヲ成ル可ク毀傷セサル様注意スルコト極メテ必要ナリ殊ニ杉柱ニ在テハ堅溝ヲ掘ラサルニ如カサルヘシ

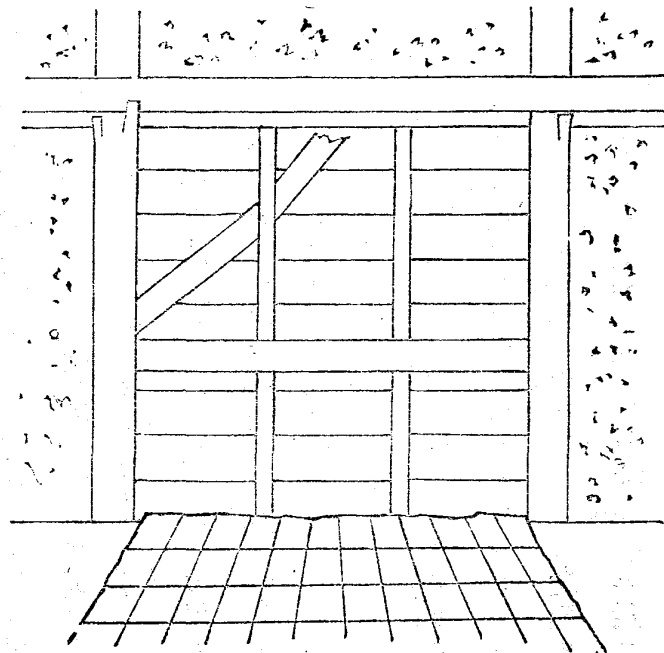
第十圖

右ノ方ヲ以テ柱ヲ堅ムルハ良法ナリ殊ニ貫ヲ筋違ニ置カハ更ニ効アリ然レトモ激震ニ遇ハ、充分ノ功ヲ奏スルノ能ハス飽海郡會議事堂及ヒ酒田裁判所ニ於テ筋違貫ノ折レタルモノアリ第十一圖ハ即チ前者ノ圖ヲ示ス

其筋違貫及ヒ陸貫ハ巾四寸五分厚一寸ニシテ柱ハ六寸角ナリ

此圖ハ貫ノ折レタルヲ示スト同時ニ内法長押下ニ於テ柱ノ裂ケタルコト及ヒ鴨居下ヨリ床迄壁一面ニ墜落シタルコトヲ示ス完全ナル耐震家屋ヲ造ラント欲セハ筋違貫ノ代ニ筋違木ヲ用ヒ其上下ヲ柱ヘポールト締メニ爲スニ如カサルナリ而シテ筋

違木ハ四十五度ニ近キ傾斜ヲナサシムルヲ宜トス垂直ニ近ケレハ効ナカルヘシ

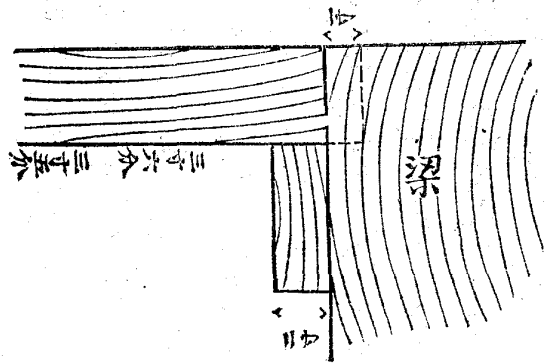
第二十圖

床ノ諸材ハ外レ落チサル様注意シテ造ルヲ要ス第十二圖ハ酒田町役所ニ於ケル床梁ト根太トノ取合ヲ示ス根太ノ掛リハ一寸ニシテ又梁面ニ巾二寸ノ附ケ物アリサテ地震ノ際根太ハ約一寸餘離レ僅ニ附ケ物ノ上ニ乘リ居レリ

サテ此建物ノ開キテ根太離レタル原因ハ地形ノ不同沈下ニ因

ルナラント雖モ之ヲシテ増大セシメシモノハ地震ナラント思考ス是ヲ以テ之ヲ觀レハ根太ノ掛リハ多キヲ良トス成ルヘクハ單ニ梁ノ上ニ乗セ根太鼻ヲ突出セシムルヲ安全ノ構造ナリトス

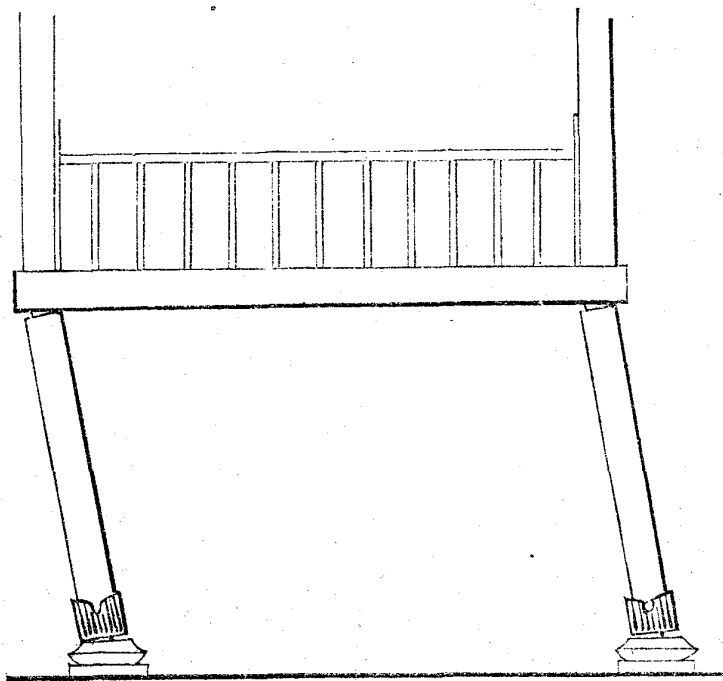
第三十圖

斜シ其損害ハ階上階下共殆ト一樣ナリ又大神樂造ノ建物ニ於テ其下部ハ傾斜スルニ拘ラス上部ハ破壊若クハ傾斜スルヲ割合ニ少シ之ヲ換言セハ立登柱ノ構造法ニ於テハ設合ヘ傾斜スルモ其外形ハ殆ト一直線ヲ保チ居レリ二階造ナル押切小學校ノ如キハ其好例ナリ然ルニ大神樂造ニ於テハ其外形屈折シ一見以テ危キヲ示セリ第十三圖ハ同校ノ玄關ニシテ大神樂造ナル故屈折シタルコト此ノ如シ又若シ此玄關ノ柱ヲシテ立登柱ナラシムルモ二階床ノ部分ニ於テ柱ヲ多ク毀傷シテ組合ハセハ最早大神樂造ト見做シ得ヘシ而シテ大神樂造ノ傾斜顛倒セシモノ枚擧ニ違アラサルナリ實ニ大神樂造ニ於テハ上部ノ重量

ハ下部ノ顛倒ヲ速ニセシメ終ニ全潰ノ慘狀ヲ致ス又「柱ノ上部」ニ於テ陳ヘタル如ク縦ヘ屋根ハ全形ヲ存シテ地上ニ伏在スルモ之ヲ全潰ト稱シ得ヘシ是レ最早建物ノ元形無ケレハナリ又傾斜シタル建物ハ元形ヲ存スル故本員ハ之ヲ半潰ト稱スサレハ立登柱ノ建物ハ半潰ニ止マリ易ク大神樂造ハ全潰トナリ易シ耐震構造ハ立登柱ノ原理ニ因ラサルヲ得サルヘシト本員ハ思考スルモノナリ
