# ○參照第十一

## 山形縣下震害家屋取調報告

震災豫防調査會委員

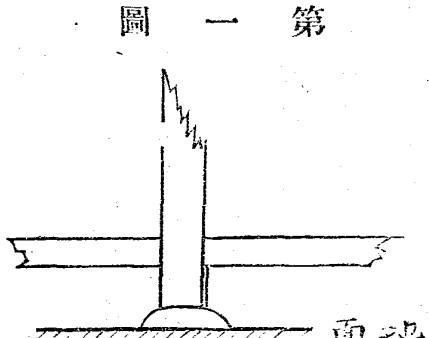
數尺アルニ由リ中間ニ貫<sup>ス</sup>ヲ通シ以  
テ柱ト柱ヲ維繫スルノ効アリト雖  
モ當地方ノ家屋ハ則チ否ラス床ハ  
地上僅ニ八九寸許ノ高ニ柱ノ三方

四方ヨリ土臺(橫木)ヲ指シ込ミ之  
ヲ根<sup>子</sup>太掛トナスモノナレハ其間ニ  
殆ント足元貫ヲ通スルノ餘地ヲ存  
セス從テ所謂足固メナルモノヲ施

サ、ルナリ畢竟用材ヲ節減スルノ目的ニ出ルモノナルヘシト  
雖モ柱脚相互ノ維繫ハ全ク之ヲ缺ク(第一圖)  
家ノ外部ハ柱梁桁ノ間ヲ壁塗トシ屋前數尺ヲ隔テ、柱ヲ建テ  
庇ヲ設ク庇ノ用ハ嚴冬積雪ノ候屋前ニ通路ヲ存センカ爲ナル  
ヘキカ

ニ石礎ヲ外レテ同方向ニ傾キタリ蓋シ石礎上直接ニ柱ヲ建ツル建物ニ在テハ各柱孤立ノ姿ナルヲ以テ地震ノ際柱ノ震動石礎ト相伴ハスシテ枘アルモ脱出スルニ難カラス况ンヤ震災地家屋ノ柱礎ハ第壹圖ノ如ク概子丸石ノ上ニ載セタルニ過キサレハ其石礎ヲ外ル、ハ極メテ容易ニシテ被害ノ状態横山學校ト同一ナルモノ寔ニ多シ

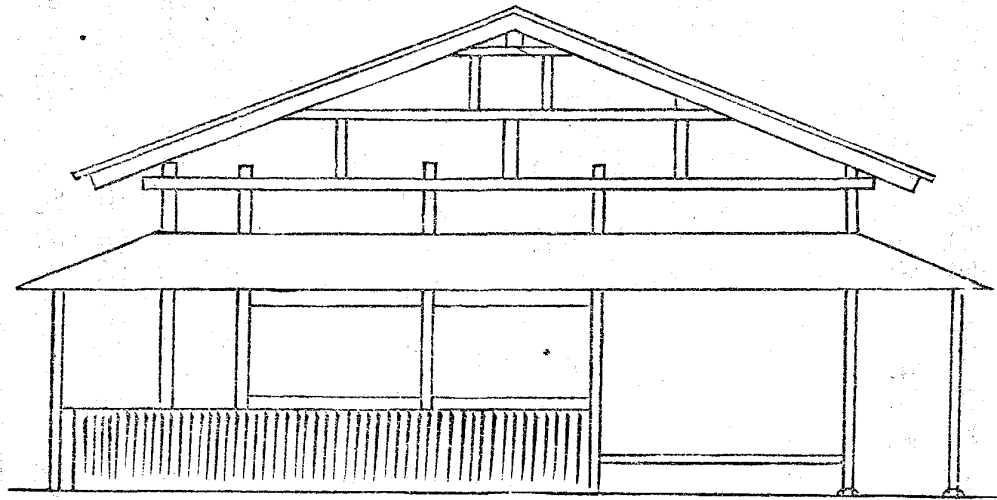
圖 二 第

家屋ノ軒高ハ柱ノ長短ニ由テ定マルモノニシテ固ヨリ一樣ナ  
ラスト雖モ間ク所ニ依レハ酒田地方ノ平家建ハ舊時ノ建築ニ  
係ルモノハ柱材長壹丈物多ク近時ハ壹丈壹尺物乃至壹丈三尺  
物ヲ用ユ故ニ新舊建物ニ高低ノ別アリト然レモ其屋根ノ特殊  
ノ構造ト屋前柱建ノ庇トハ總テノ平家建ニ矮屋ノ觀ヲ呈セシ  
メタリ(第二圖)

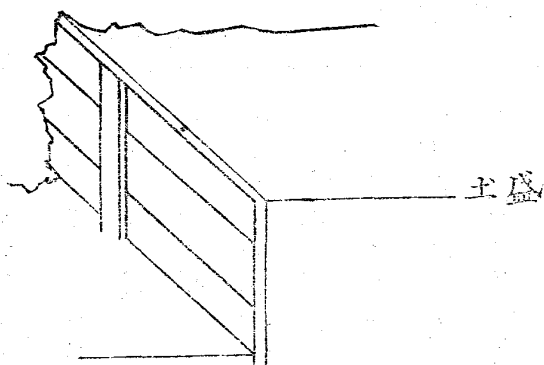
第四圖

ナラスト雖モ尋常ノ建築ニハ第四圖ノ如ク僅ニ堰板ヲ以テ土留トナスモノアリ元來此ノ如ク敷地ヲ隆フスルハ建物ノ外觀ヲ宏壯ナラシムルニアラサレハ床下ニ地水ヲ停滯セシメサル

ノ目的ニ外ナラサルヘシト雖モ土留ノ造法基礎ノ築法共ニ不完全ナルニ於テハ盛土ハ適マ以テ建物ノ堅牢ヲ減却スルノ具タルヲ固ヨリ論スルマテモナシ況ンヤ盛砂ニ於テオヤ重ナル洋館ハ盡ク二階建ニシテ軒頗ル高シ而シテ其外形ハ幾ント純然タル洋風建築ナレモ細ニ内部ノ構造ヲ窺ヘハ和洋相混シ設計當ヲ得サルモノアリ即チ「モルタル」類ノ接合料ナク側石ヲ累積シ、木造入口ノ間ニ石迫持ヲ架シ、(第五圖酒田區裁判所昇降口)間仕切ヲ省キテ徒ラニ長大ナル室ヲ作り、過

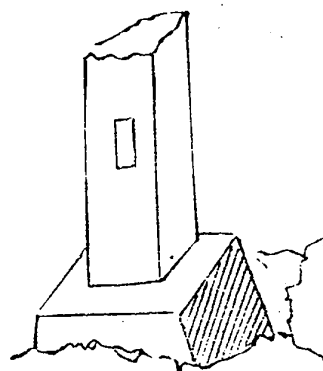
圖 四十 第

被害家屋ニハ第十四圖ノ如ク柱礎ノ柱ヲ載セタルマ、地中ニ  
 傾キ沈ミタル者少カラス是レ其砂土ノ移動シ易キ性質ニ加ル

ニ基礎ノ極メテ粗糙ナルカ爲  
激烈ナル震波ノ此ヲ過ルヤ砂  
土ハ粒々相動キテ落付ク所ヲ  
求メント欲シ家屋ノ重量ハ柱  
ヲ以テ石礎ヲ衝キ以テ容易ニ  
此傾斜沈下ヲ來シタルニ外ナ  
ラス本圖ハ酒田淨徳寺鐘樓ノ

柱礎半ハ地中ニ埋沒シタルヲ示スモノナリ而シテ該樓ハ第十  
五圖ノ如ク高約四尺ノ盛土上ニ在テ重量ノ寺鐘ヲ釣ル建物ナ  
ルヲ以テ全體ノ荷量ヲ支エヘキ樓ノ四柱ハ深ク石ヲ蠟燭立ニ  
シタル基礎ニ建テリ

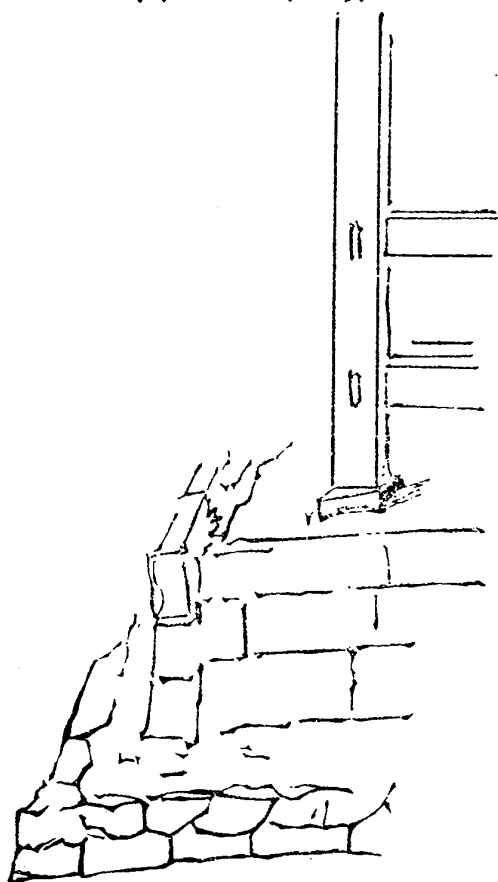
圖 五十 第

但此建物ニ在テハ圖中ニ見ハレタル土留石垣ノ其位置ヲ動キ  
タルモ亦大ニ此石礎ノ沈下ヲ助ケタルカ如シ  
柱ノ下柄石礎ノ柄孔ヲ脱シテ柱身獨リ傾キタルモノ及柱身全

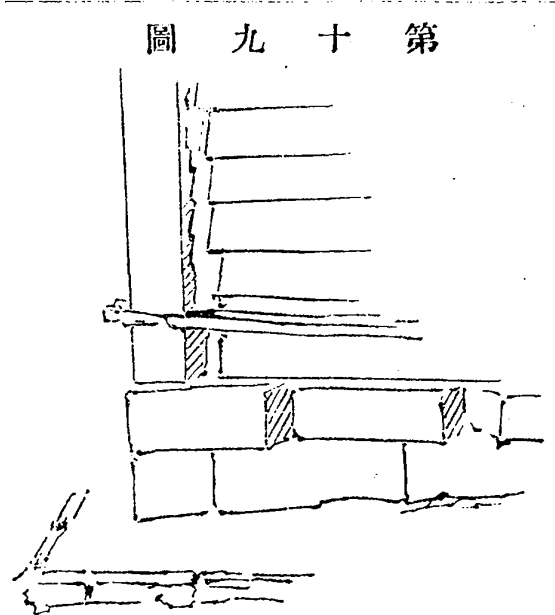
猪ノ子新田小學校酒田小學校及酒田警察署ノ側石ハ層外ニ躍リ出テタルモノアリ是レ其側石ニ接合料ナク又維繫物ナク單ニ累積シタルモノナレハ個々相離レ易キハ固ヨリ免レサル所ナレモ既ニ前ニモ述ヘタル如ク此地ノ洋館ハ盡ク盛土

第十九圖ハ猪ノ子新田小學校一隅ノ略圖ニシテ土臺ト柱ト離レタル状態ヲ見ハシ併セテ上部ノ柱ヲ離レ側石ノ躍リ出テタル被害ノ狀ヲ示ス  
被害家屋ヲ通シテ柱ノ裂ケタル本及柱ノ折レタル所ハ

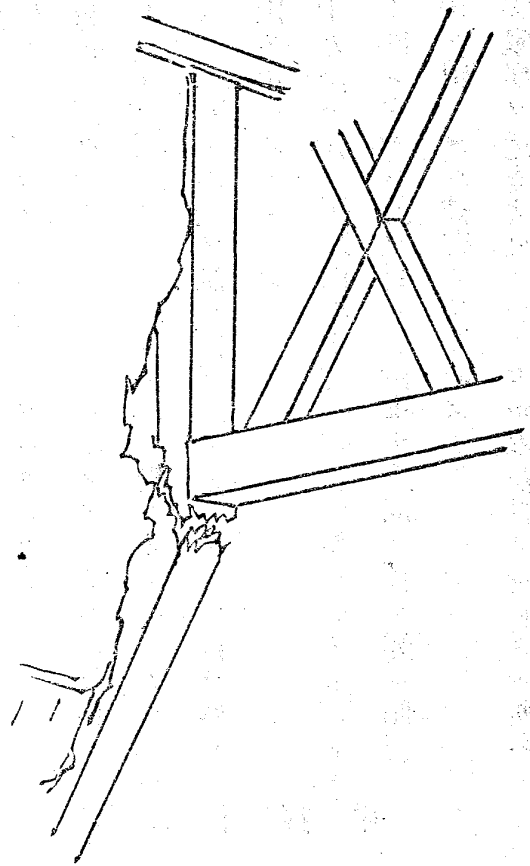
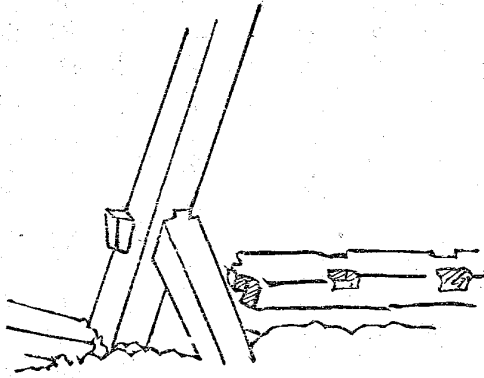
其上下兩端ノ枘ナラサレハ則チ枘穴ナリ而シテ家屋ハ柱ノ挫折ニ由テ始テ倒潰スルモノナレハ柱ノ強弱ハ實ニ木造家屋運命ノ管鑰ト云フヲ得ヘシ第二十圖ハ酒田

小學校體操場ノ一部分ニシテ柱梁相震動セントスルキ柱ハ直  
 立シテ上量ヲ支ルカ爲水平ノ動キニ便ナラス強ヒテ横材ニ伴  
 ヒ竟ニ其弱點タル枘穴ヲ傷リタルノ一例換言スレハ梁ニ衝カ  
 レ或ハ梁ニ牽レテ切斷シタルノ一例ナリ第二十一圖ハ砂越村  
 ノ某農家ノ一部ニシテ柱ノ四方ニ根太掛集リ來リ其受トシテ  
 柱ニ穿チタル枘孔ハ柱ノ斷面積ヲ減殺スルヲ酷クシク爲ニ震  
 動ノ際容易ニ之ヨリ切斷シタルノ一例トス蓋シ枘穴ハ柱ノ最  
 弱點ニシテ柱ノ堪ル能ハサル激烈ナル外力ヲ受クルニ及ヒテ  
 ハ他ニ先チテ抵抗力ヲ失フ所トス或ハ又柱ノ他部分ハ尙ホ之  
 ニ抗スルニ餘リアル震動ニテモ枘穴ノ部分獨リ其應力ノ最大  
 限ヲ超過シテ挫折スルヲアリ前者ハ大ニ柱ノ大小ニ關スルヲ  
 以テ枘孔ハ深ク之ヲ輕重スルニ足ラサレト後者ニ至テハ枘孔  
 ノ有無大小ハ柱ノ強弱ニ關係スルヲ極メテ大ナリ而シテ震災  
 地家屋ノ中柱ノ太クシテ從テ枘孔ノ比較的小ナル者ニ損傷少  
 キヨリ推考スレハ柱ノ挫折ハ十中八九後者ニ基クト斷言スル  
 ニ憚ラサルナリ  
 柱ノ頭部ハ枘ヲナシテ敷桁若クハ小屋梁ニ入ル即チ枘孔ニ次  
 ク柱ノ弱點ナリ故ニ柱ノ屋根ト震動相伴ハサルヤ直ニ此ニ損  
 傷ヲ來タス

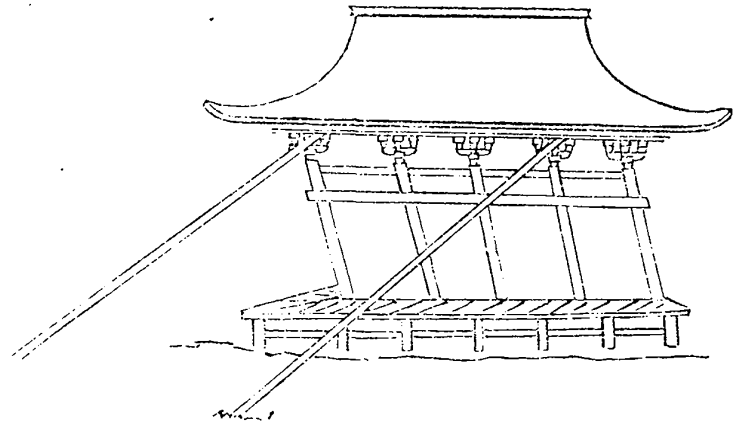
圖二十二第

第二十二圖ハ酒田巖島神社南面ノ略圖ニシテ屋根ノ水平位置

ヲ保ツニ拘ハラス柱ハ其上  
 柄ノ屈折若クハ折斷シテ斜  
 ニ傾キタル一例ナリ何種ノ  
 建物ヲ問ハス被害ノ状態之  
 ト同一ナルモノ少カラス特  
 ニ社寺建築物ニ多ク之ヲ見  
 ル

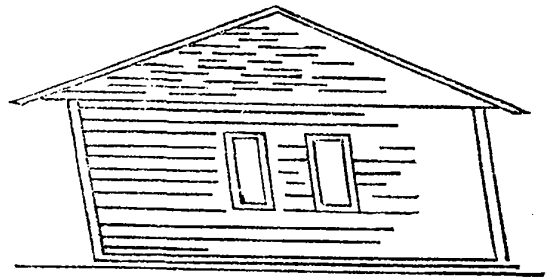
圖三十二第

ルヲ得即チ貫孔ハ却テ柱ニ傾斜ノ地ヲ與フル具タルニ過キサ  
 ルナリ蓋シ柱固メノ堅固ナルニ於テハ一任其上下兩柄挫折ス  
 ルモ建物ハ第二十三圖(酒田濟世學校側面)ノ如ク未タ酷シク  
 傾斜スヘカラサルナリ更ニ之ヲ詳言スレハ基礎ト屋根ニ異狀  
 ナクシテ建物ノ傾斜スルハ柱ノ柄、柄孔及貫孔ニ基クノミ第  
 二十四圖ハ楔固ク柱ニ入り柱貫各其正當位置ヲ保ツ狀ヲ示シ  
 第二十五圖ハ楔地震ニ由テ脱出シ柱ハ爲ニ運動ノ餘地ヲ得テ

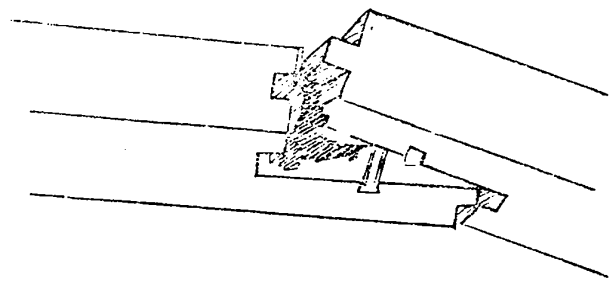
圖七十二第

ニ柄ノ外レ易キ例トシテ見ルヘシ  
 長手ニ繼キ合ハシタル木材ノ損傷ハ則チ其繼キ手ニ起ル第二  
 十七圖ハ酒田學校廊下ノ屋根ニ屬スル母屋被害ノ狀ニシテ繼  
 キ手ノ口開キタル一例ナリ
