実橋床版における各種非破壊試験の適用性に関する研究

A study on applicability of various non-destructive testing methods for reinforced concrete slab in service load bridge

友清 剛*・魚本 健人**

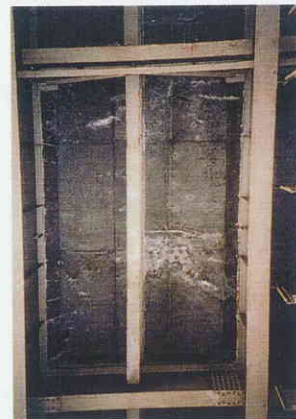
図 1 格間 A

実験は供用後約 28 年経過した道路高架橋 A 橋の鉄筋コンクリート床版で行った。この高架橋は供用の 8 年後に床版補強として増設桁工法による縦桁増設が実施されている。実験の対象にした格間（主桁と横桁で仕切られた範囲）は橋軸方向に連続した格間 A と B の 2 格間とした。図 1、2 に対象となった格間の損傷状況、断面図を示した。格間 A は遊離石灰が広がっている部分がみられ比較的損傷が多い箇所写真点検によると、「補修する必要があるが緊急補修を要しない」と判定されている。一方、格間 B は、「損傷があり、その程度を記録にとどめておく必要がある場合」と判定され、格間 A の方が損傷度が大きいとされている。また、床版の構造は上面部において増設桁の右側半分のほとんどが中央分離帯で、左側が車両の通行する部分となっている。

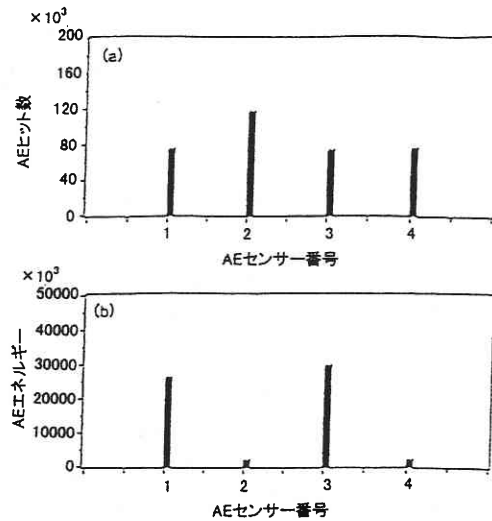
図4 各チャンネル毎の(a)AEヒット総数および(b)AEエネルギー総数

図4に全計測期間中に検出された各チャンネル毎の(a)AEヒット総数、および(b)AEエネルギー値を示す。検出されたヒット数は、CH1, 3, 4ではほぼ等しいが、CH2ではこれより50%程度大きな値を示した。また、CH2, 4ではAEエネルギーが 10^6 程度であるが、CH1では 2.6×10^7 , CH3で 3.0×10^7 であった。このように、奇数チャンネル(車両通行側)は偶数チャンネル(中央分離帯側)に比べ、10倍以上大きなAEエネルギーを検出している。これは、偶数チャンネルは車両通行で生じた活荷重の影響が小さい中央分離帯直下に設置されたため、主として構造物全体の振動など間接的な原因で発生したAEを検出しているのに対し、奇数チャンネルは車両が通行する部分に設置されているので、車両通行で生じた活荷重に起因するAEを検出しているためと考えられる。また、格間Aに取付けられたCH3と格間Bに取付けられたCH1のエネルギー値を比べると、同様の活荷重下にもかかわらず、Aの方がBに比べ約15%程度

大きな検出値を示した。この検出されたAEエネルギーの差は、各格間における損傷程度の違い(「格間Aの方が損傷度が大きい)に起因しているものと考えられる。

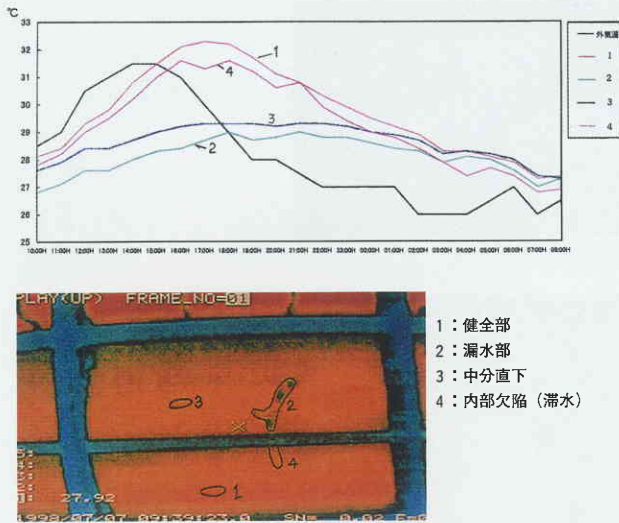
図5 床版の定点温度の経時変化

図5に格間Aの赤外線法による画像において、1. 健全部, 2. 漏水部, 3. 中央分離帯直下部, 4. 内部欠陥があると思われる部分の4点に着目して、これらの点の温度の経時変化を示す。また、図6に格間A全体の赤外線画像の経時変化を示す。これより、目視でも確認できる遊離石灰部で低温領域が確認できた。また、遊離石灰等の欠陥が目視では確認できない点4(内部欠陥があると思われる部分)の部分では図6⑤、⑥で周辺部より低い温度が検出され、さらに図5からも健全部との差が最大 1.0°C であることから内部欠陥の可能性があると考えられる。

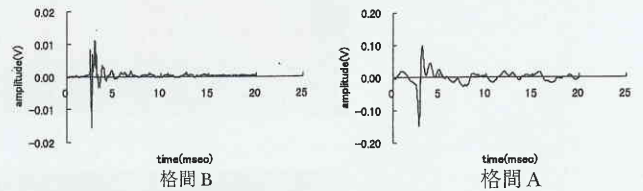
図7 代表的な打撃音の波形

格間 A, B で測定された代表的な打撃音の波形を図 7 に示す。B と比較して A の波形は振幅値が大きく周波数の長い波が多く含まれていることがわかる。

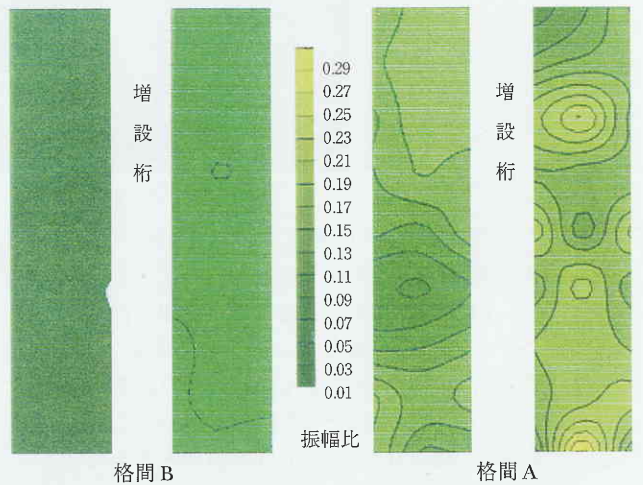
図8 打撃音振幅比の等高線図

一般に、疲労損傷を受けた床版は剛性が低下するため、振幅が大きくなると考えられる。そこで、測定結果から得られた振幅比（入力であるインパルスハンマーの振幅と出力である打撃音の振幅との比）を等高線図にしたものを図 8 に示す。これより格間 A は格間 B よりも全体的に振幅値が大きく損傷度が大きいと考えられる。

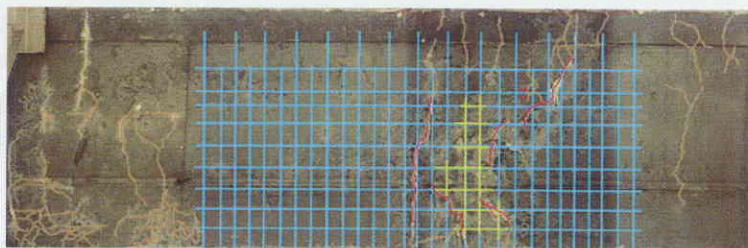
図 9 重ね合せ図 (原画像+ひび割れ+配筋図)

図 9 における配筋図で黄色線の部分は鉄筋を示す映像の変化が認められた部分で、この部分でコンクリートに変状があるか、水が滞留していると推定される。図 10 より、赤外線法での低温部は遊離石灰のひび割れ幅が大きい部分において検出されていることがわかる。また、図 11 の自然電位法で

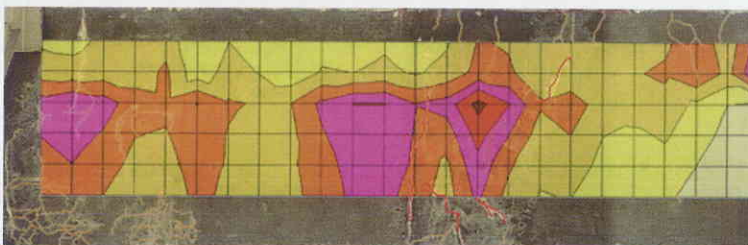
図 11 重ね合せ図 (原画像+ひび割れ+自然電位)

は電位が卑な値を示す部分とひび割れ幅の大きい部分、遊離石灰部がほぼ一致しており、鉄筋の腐食が考えられる。一方、図 12 の打音との重ね合せをみると、振幅値の高い部分と遊離石灰との関係はあまり見られず、表面の性状では確認

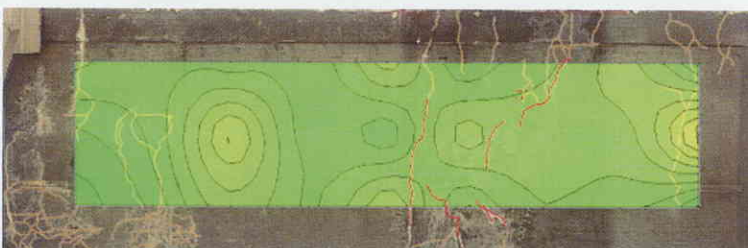
図 12 重ね合せ図 (原画像+ひび割れ+打音)

できない内部の損傷の情報を含んでいると考えられる。
