兵庫県南部地震の被害分析

—その7 GISを用いた西宮市の建物被害分析—

Analysis on Seismic Damage Due to the Hyogoken-Nanbu Earthquake
—Part7 Analysis of Building Damage of Nishinomiya City using GIS—

山 口 直 也*・山 崎 文 雄*
Naoya YAMAGUCHI and Fumio YAMAZAKI

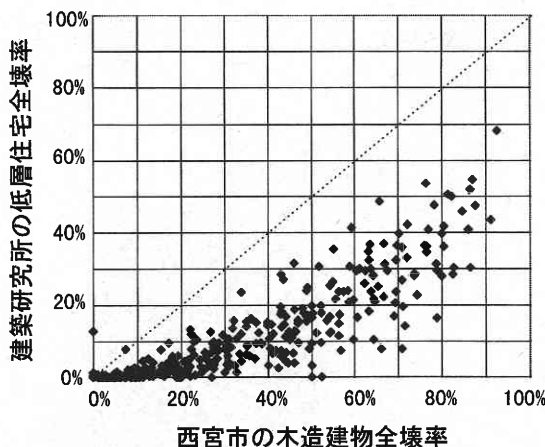
図1 西宮市の町丁目ごとの建物全壊率の比較

今回使用する被害データは、前報で使用したものと同じ西宮市から提供していただいた建物被害データであるが、ここでは被害データごとの判定基準の違いを見るために、建築学会都市計画部会、都市計画学会らによって構成された「震災復興都市づくり特別委員会」が行った建築物被災度調査結果³⁾を、建設省建築研究所が数値化したデータ²⁾を用いて、西宮市の町丁目ごとの全壊率を比較した(図1)。ここでは棟数が最も多く、建物全体の被害の傾向をよく表している木造建物の全壊率で比較した。建築研究所のデータには、構造種別の項目がなかったので、木造以外の構造も含んだ低層住宅(2階以下)を木造建物に近いものと見なして比較した。建築研究所のデータの判定基準は、「倒壊または大破」を全壊としており、市のものは資産価値の低減に基づいた被災度判定基準である。図はこのような判定基準の違いを示してお

り、全体的に市のデータの方が、建築研究所のデータよりも全壊率が高くなっていることがわかる。

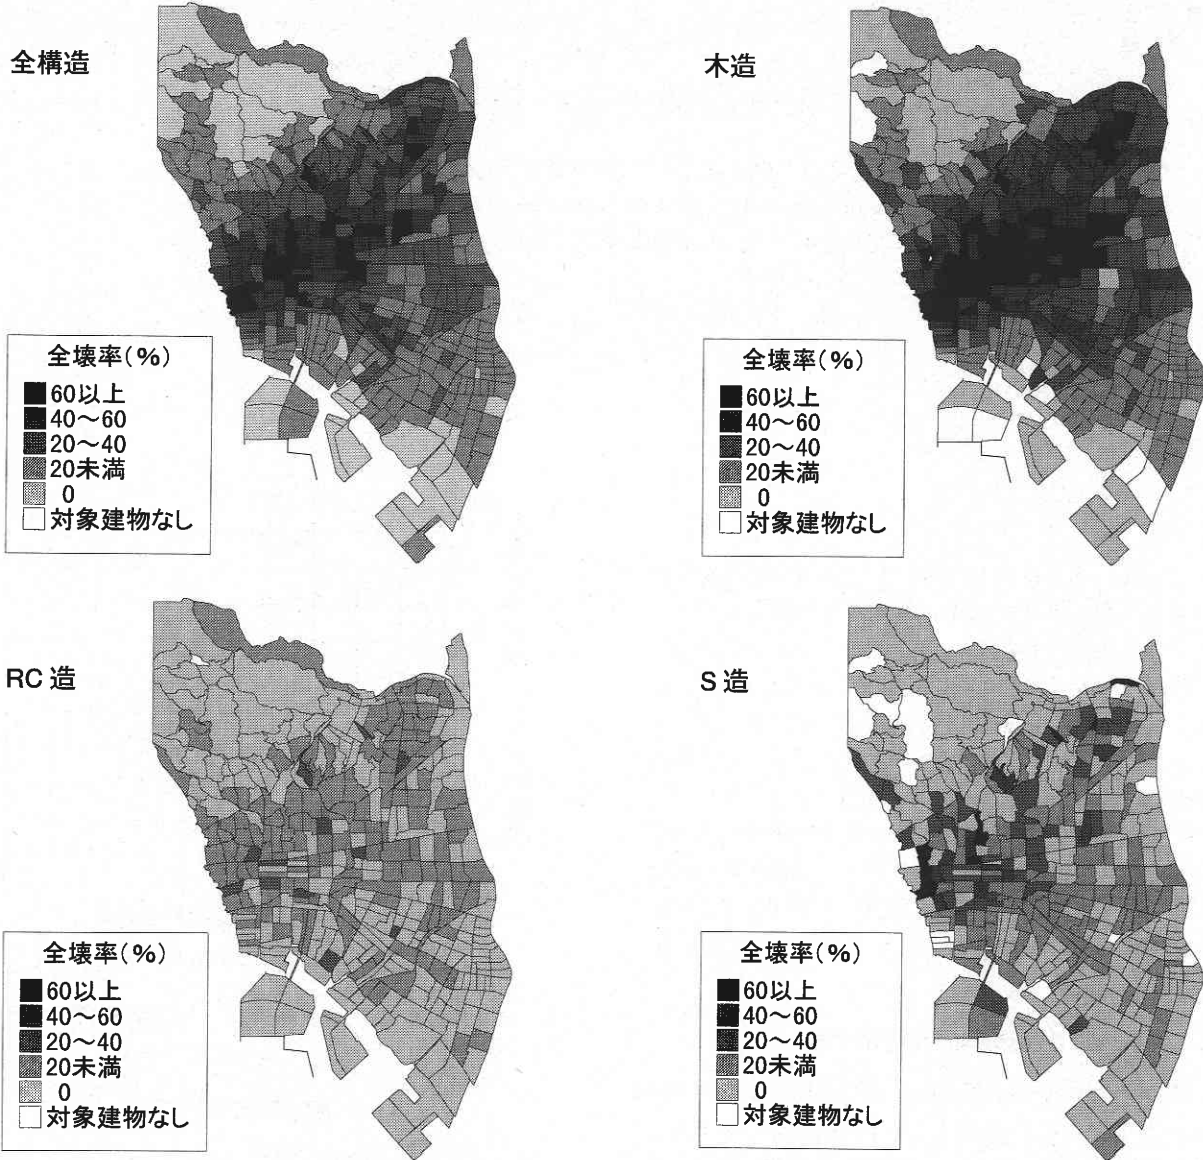
図2 町丁目別構造別の全壊率分布

西宮市の建物の被害状況について、木造、鉄筋コンクリート造(RC造)、鉄骨造(S造)ごとに市の南部地域について町丁目ごとに全壊率を計算し、数値地図上に表示した(図2)。これを見ると、どの構造においても被害の集中地域は市の南西部から放射状に広がっており、全壊率の高い地域は気象庁発表の震度7の地域と一致していることが確かめられた。しかし、その被害程度には構造間で大きな差があり、全壊率は木造建物が圧倒的に高く、その広がりも他に比べて明らかに広い。木造建物は全建物棟数の約半数を占めているため、木造と全建物の全壊率分布は似かよった傾向を示している。

RC造とS造を比較すると、RC造に比べてS造の方が全壊率の大きさに地域差があるのがわかる。これは、RC造に比べS造は建物数が少ないため1棟1棟の影響が強く

出ているなどが考えられる。

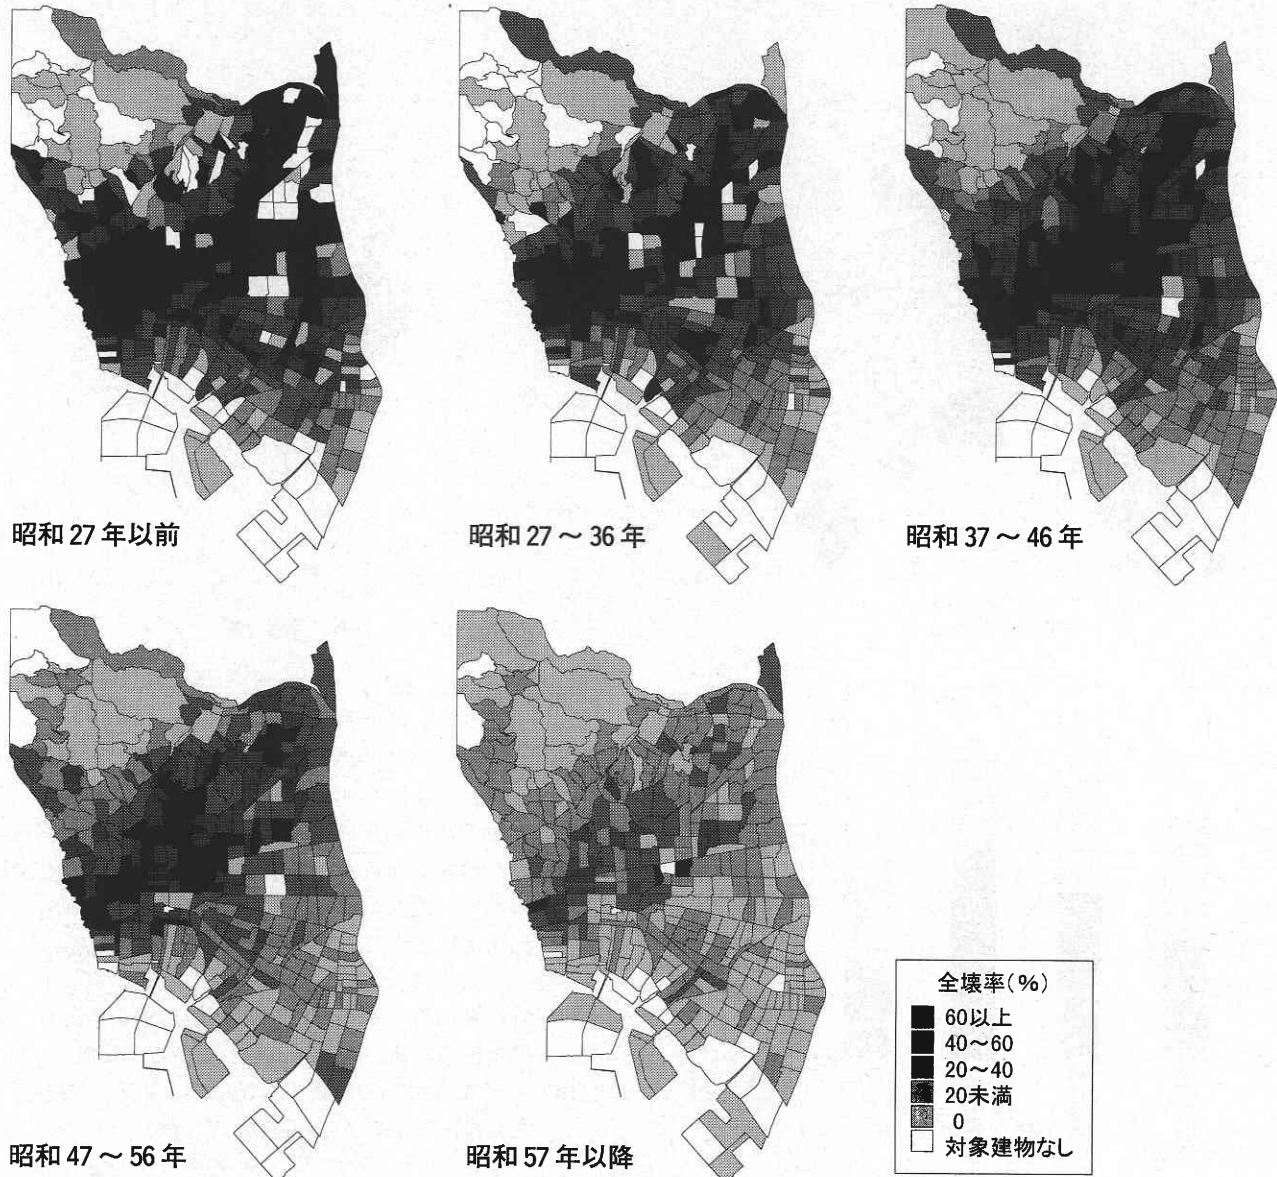
図3 木造建物の建築年代別全壊率分布

ここでは西宮市の建物について、町丁目ごとに建築年代別の全壊率を計算し、建築年代別被害の面的な分布について検討した。図3は、木造建物における建築年代別全壊率の分布を示している。年代区分は、前報と同様で、昭和25年の建築基準法の制定を考慮に入れた、おおむね10年ごとの5区分とした。これらを比較すると、全壊率の高い地域は各年代で同じような分布であるが、建築年代が古くなるほど、全壊率の高い地域の広がりが大きくなる

なっている。また、同じ地域でも建築年代が古くなるほど被害程度が大きくなっているのがわかる。建築年代が古くなるほど、全壊率が高くなり被害程度が大きくなるという傾向は、1棟ごとでの分析と同じである。町丁目ごとにおける全壊率の分布の検討は、RC造、S造建物についても行ったが、どちらの構造についても木造建物と同様の傾向が認められた。

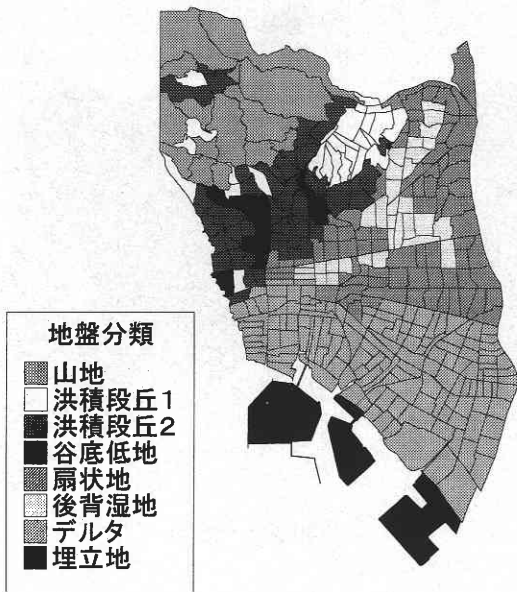
図4 地盤分類

西宮市南部地域の表層地盤を、ボーリングデータと土地条件図⁴⁾を参考にして、山地、洪積段丘1、洪積段丘2、

谷底平野，扇状地，デルタ，埋立地の8つのタイプに分類し，各町丁目において最も面積が広い地盤種類を代表地盤として割り当てた（図4）．図5に木造建物の地盤種別被害率を示す．図よりデルタ型地盤に該当する町丁目は，他の地盤に比べて被害が小さいのがわかる．この地盤の地域では一部で液状化も起こっており，また軟弱な海成粘土層も堆積していることから地盤の非線形挙動により地震動が低減されたためと考えられる．また，扇状地と後背湿地のところでは，震源断層からの距離がほぼ同じであるにもかかわらず，全壊率は後背湿地のほうが大きくなっており，地震動強さに表層地盤の影響が大き

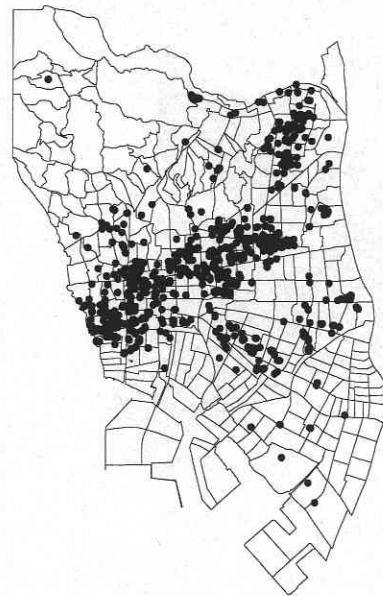
図6 死者分類

兵庫県南部地震による西宮市の死者の分布を数値地図上に表示した（図6）．用いた死者データ⁵⁾は，兵庫県監察医から提供していただいたものであり，死亡時間，死亡場所，死因等の情報が含まれているものである．図をみると，死者の分布は建物の全壊率の高い地域の分布と

ほぼ一致していることがわかる。

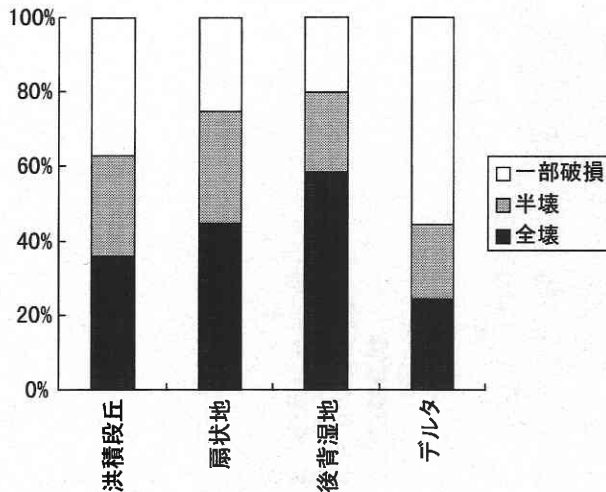
図5 地盤による木造建物の被害率の違い

く関与していることがうかがえる．なお，建築年代別の分析で行ったのと同じ区切りで，各年代に建設された木造建物についても図6と同様な分析を行ったが，どの年代においても上記と同様の傾向が認められた．
