兵庫県南部地震の被害分析

—その 8 伊丹市の建築物被害—

Analysis on Seismic Damage Due to the Hyogoken-Nanbu Earthquake

—Part 8 Building Damage in Itami—

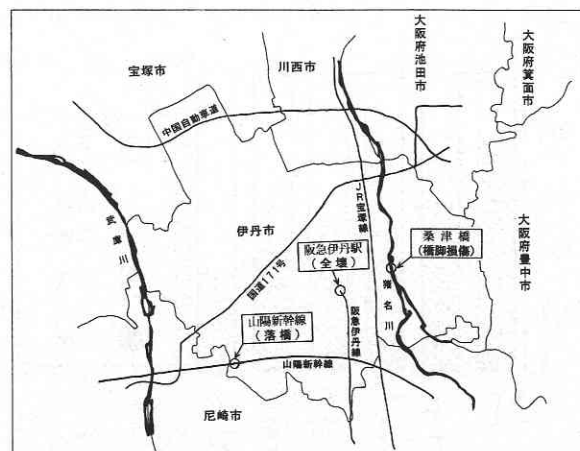
図2 伊丹市の地域概要と主な被害

1995年1月17日に発生した兵庫県南部地震以降、各種機関より被災状況を表わした資料が公表されているが、調査方法が異なるばかりでなく、建物構造や建築年が不明であるなど、被害内容や程度の判断基準が必ずしも明確とは言えない。兵庫県伊丹市は、この地震の被災中心地からは東方を外れているものの(図1)、死者23名、負傷者2,716名を出し、全壊2,432世帯、半壊14,360世帯(いずれも伊丹市発表の値¹⁾)、また阪急伊丹駅の倒壊や新幹線高架橋の落下など市内各所で多くの被害を受けた(図2)。

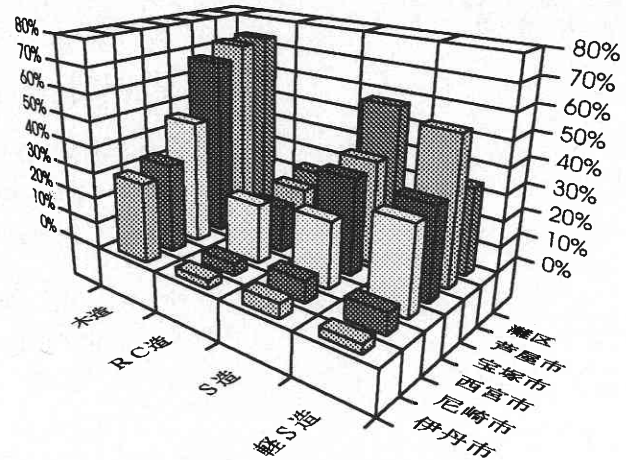
図4 周辺市の構造別全半壊率

- ①木造系では，木質系プレハブの被害が木造に比べ，明らかに少ない。
- ②非木造系ではRC造の全半壊率が約3%なのに比べ，S造の全半壊率はその約2倍の6%である。これは，前報告の灘区³⁾，芦屋市⁴⁾，宝塚市⁵⁾や西宮市⁶⁾の被害状況と被害率の絶対値は大きく異なるものの（各市ともRC造全半壊率は約20%前後，S造全半壊率は約40-50%），概ね同様の傾向を示している（図4）。これは，伊丹市の南に隣接する尼崎市⁷⁾の傾向と酷似している。

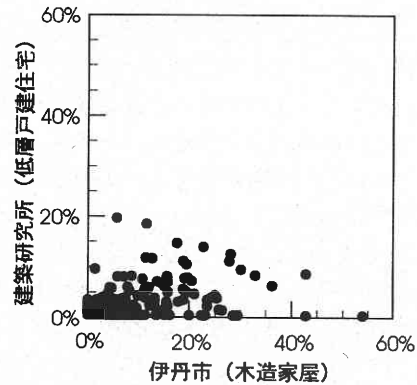
図5 伊丹市と建築研究所データの全壊率の比較

さらに，本研究で用いた伊丹市の町丁目別の全壊率と，前述した震災復興都市づくり特別委員会による調査結果を数値化した建築研究所のデータ⁸⁾（低層戸建住宅の全壊+大破率）を比較した（図5）。これより，伊丹市の調

査による全壊率が全体的に大きい傾向が認められた。この傾向も，既に報告した周辺市でも同様であった。

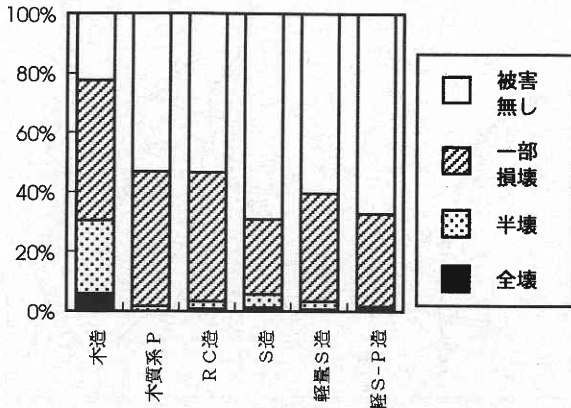
図3 建築物の構造別被害率

表1に構造別の被害棟数，図3に構造別被害率を示す。震災前の建物棟数は，木造系建物が，全体の約80%，鉄筋コンクリート（RC）系建物が約6%，鉄骨（S）系建物が約14%であった。なお，構造区分は木造，木質系プレハブ（木質系P），RC造（鉄骨鉄筋コンクリート造を含む），鉄骨造（S造，鉄骨厚4mmを越える），軽量鉄骨造（軽量S造，鉄骨厚4mm以上），軽量鉄骨造プレハブ（軽量S-P，鉄骨厚3mm以下）の6つに区分した。以下に被害率の特徴を示す。

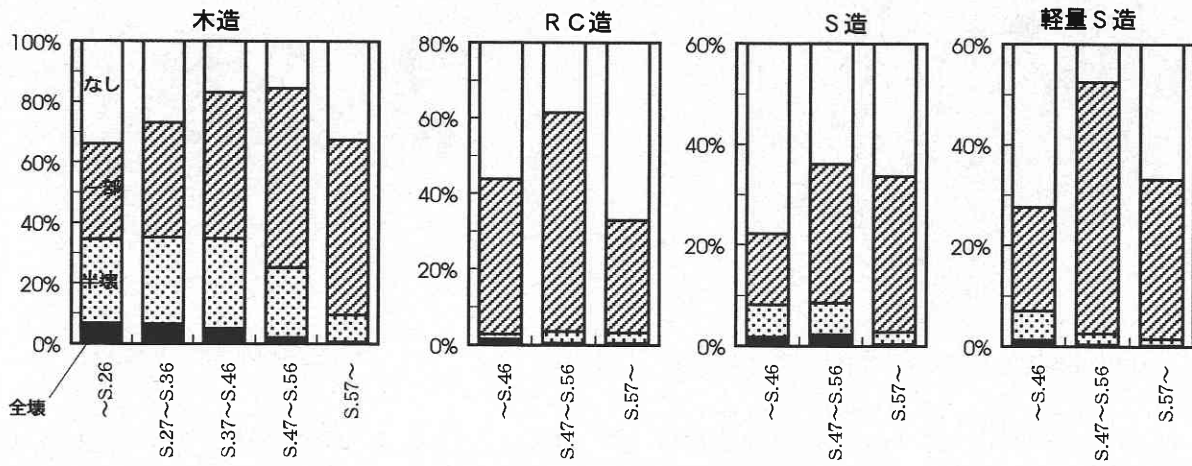
図6 構造別建築年代別の建築物被害率

前述の構造区分に基づいて，建築年代別に被害程度の経年変化を検討した。なお，建築年については昭和26年，昭和36年，昭和46年，昭和56年を境に区分した。図6にその結果を示し，以下にその特徴を記す。

- ①木造建物では，建築年代が古いほど被害率が高くなる傾向を示す。
- ②非木造系の建物は，木造建物に比べ建築年代による被害率（全半壊率）に明瞭な差は無いが，わずかながら古いほど被害率が高くなる傾向を示す。
- ③上記の傾向は一部損壊率には当てはまらない。

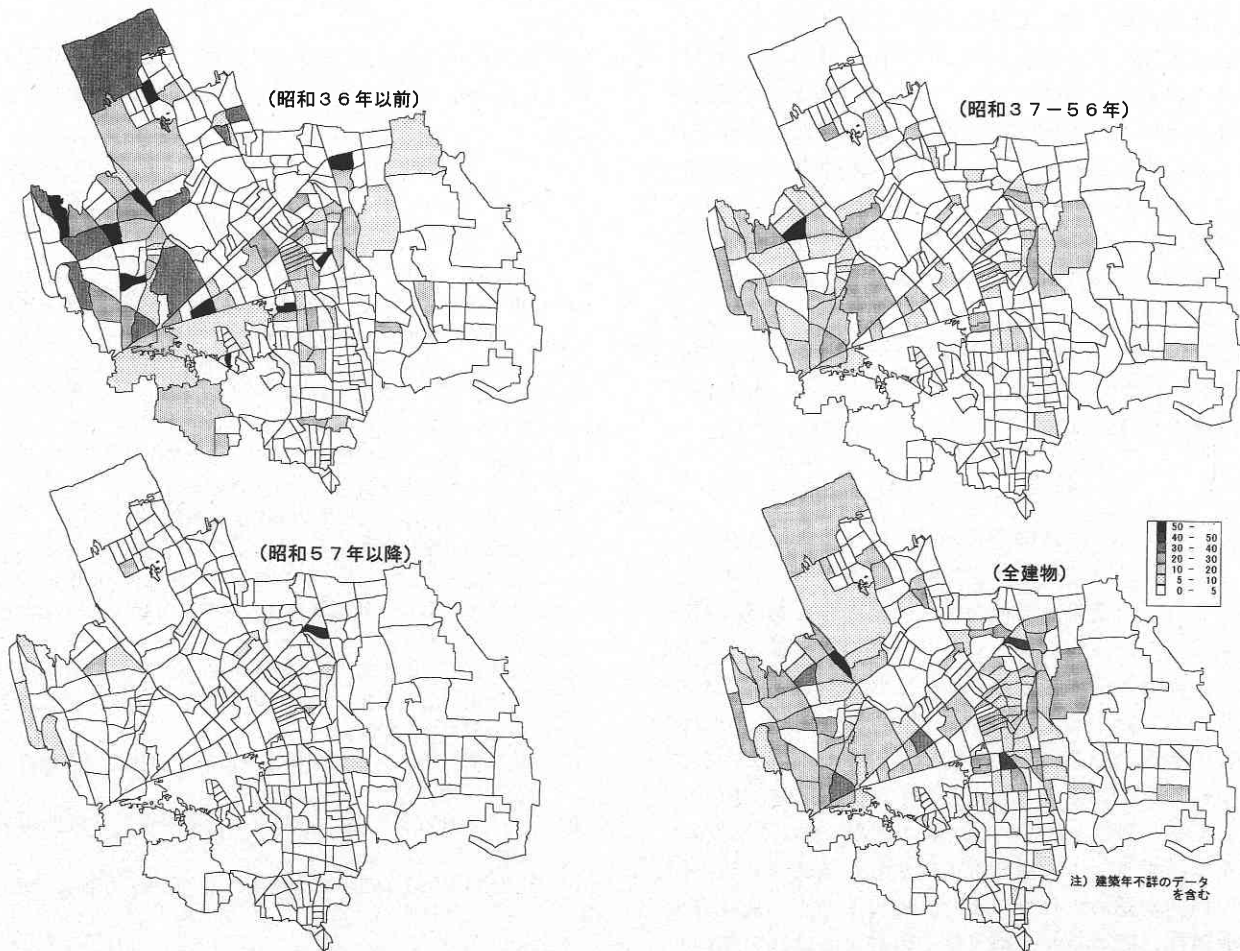
図7 建築年による木造全壊率の変化

木造建物全壊率の建築年代による地域分布を図6に示す。建築年が古い建物ほど，全壊率が高い傾向が出ているものの，神戸市，芦屋市，西宮市や宝塚市等でみられ

研究速報
 連続的な被害集中地域（いわゆる“震災の帯”）は存在しない。各建築年代を通じて、被害分布の高い地域が市の北西部にみられる傾向にある。また、図8に示すように、伊丹市の中央部には国道171号線を挟むように、北

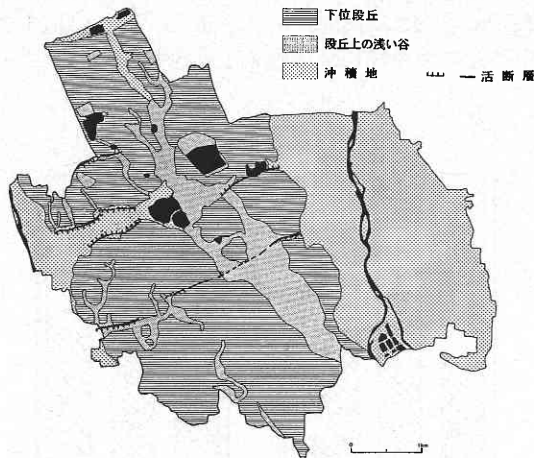
図8 伊丹市の活構造及び地形条件 (文献⁹⁾, ¹⁰⁾より作成)

側を六甲山地からの甲陽断層の連続とみられる断層が、また南側を伊丹断層が、それぞれ南西から北東方向に併走している。全壊率の高い地域はこれら二つの断層に挟まれた地域に集中する傾向が認められる。さらに、これら被害の地理分布と地形条件との関係を見ると、伊丹市は、武庫川と猪名川に挟まれており、西部及び東部地域はこれら河川の氾濫堆積物からなる沖積低地がそれぞれ分布している。その間は、台地(段丘堆積物)とその台地を刻む開析谷(谷底平野)や浅い谷から形成されている。一般には、形成年代が新しく、地盤が軟弱な性質を示す沖積低地や谷底平野で被害が大きく、段丘上は被害が小さいとされるが、伊丹市の被害率の分布は、木造及びRC造建物のいずれも、地形条件との単純な対応は認められない。一方、RC造建物の被害率の分布も、概ね前述の木造建物と同様の傾向を示している(図9)。
