1995 年兵庫県南部地震によるマンホールのずれについて

Traces of Large Deformation of Soil found on Manholes

小長井 一 男*

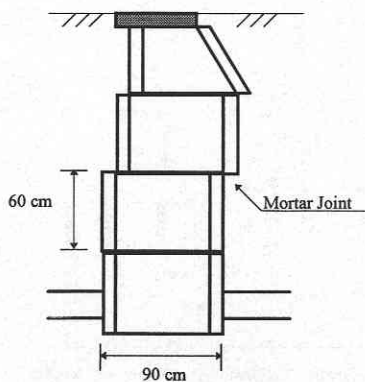
図 1 マンホールの構造

典型的なマンホールは図 1 に示すように直径 90 cm、高さ 60 cm のコンクリートのリングを接合面にモルタルを塗って鉛直に積み上げただけのものである。したがって地盤の変形に容易に追従し、その結果、地盤の残留変形は接合面のずれとして残される。神戸市下水道局では 5 cm 以上のずれを補修すべき被害としているので、著者

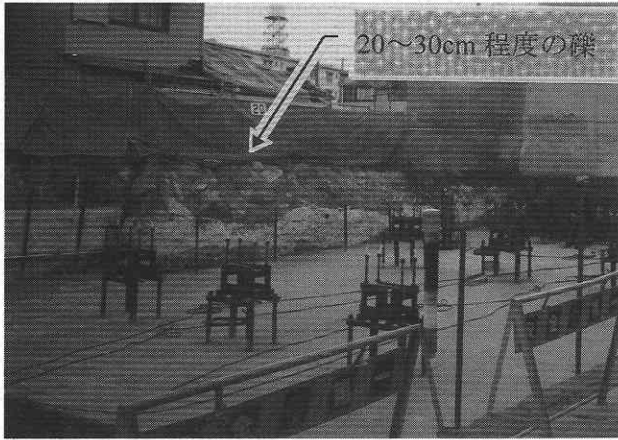
写真 1 住吉川扇状地扇頂付近の表層地盤

この 2 つの調査地区それぞれをほぼ南北方向に横切る断面での地質状況の概略を図 3²⁾ に示す。中積層の厚さが六甲山麓から臨海部に向かうにつれ徐々に大きくなる様子が確認できるが、扇状地の扇頂部から扇中央部にかけて 2~5 m 程度、扇頂近くでは 1 m を切るような場所も多い。写真 1 は住吉川扇頂部での地表近くを掘り下げた場所で撮影された地盤状況である。砂礫に直径数十 cm の玉石が混じっている様子が認められる。

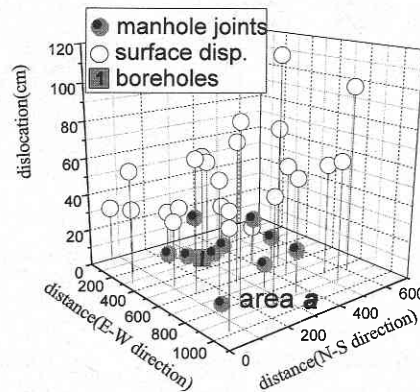
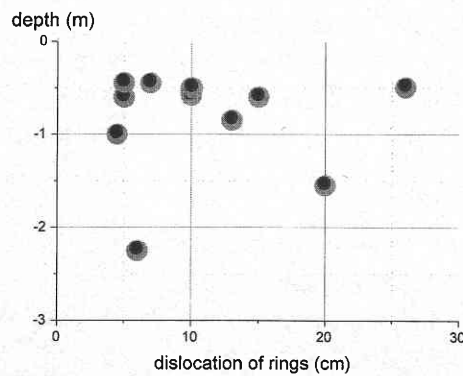
図 4 area a におけるマンホールリングのずれ²⁾

図 4 a は area a におけるマンホールリングのずれの空間分布である。水平軸はそれぞれ南北、東西方向の距離を表わし、灰色の球形のマークの鉛直方向座標がマンホールリングのずれ量を表わしている。この図には参考のため田中¹⁾による地表面変位の判読結果を白抜きで表示している。北へ行くほど、すなわち六甲山麓に近づくにつれ地表面変位もまたマンホールリングのずれ量も大きくなる傾向が認められる。図 4 b, 4 c はマンホールリングのずれの生じた深さとその程度、そして代表的な地質柱状図を併記したものである。ずれの生じた深さは 60 cm のものが圧倒的に多い。これは表面の舗装の影響もあるものの 80 cm 以下は礫層で、変形がその上の砂層に集中したためと考えられる。常時の地下水面は礫層上に一致し、したがって降雨がなかった地震時には大きな変形は地下水面以上で生じたものと推察される。

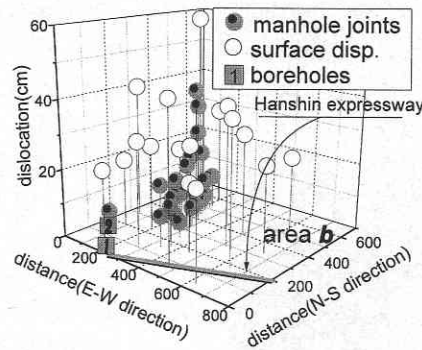
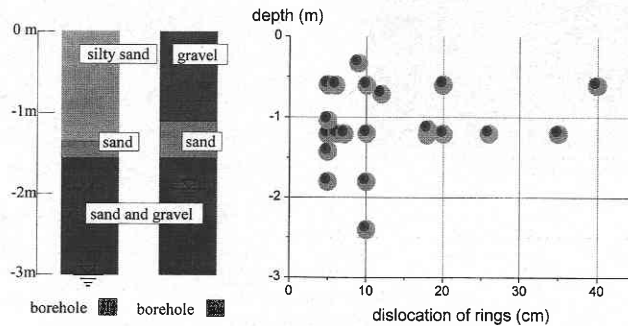
図 5 area b におけるマンホールリングのずれ²⁾

図 5 a は area b におけるマンホールリングのずれの空間分布である。地表面変位もマンホールリングのずれも区域の北西に行くにつれて大きくなる。区域の南側の灰色の線は転倒した阪神高速道路の深江の高架部分である。図 5 b, 5 c はマンホールリングのずれの生じた深さとその程度、そして地質柱状図を併記したものである。ずれの生じた深さは地表から 2 リングめ、120 cm のものが圧倒的に多い。ここには 10 ~ 30 cm ほどの厚さの砂層が挟在しており、この部分が大きく変形したものと推測される。この砂層も常時の地下水面より上に位置していることは留意すべきことである。
