## 兵庫南部地震の被害分析

—その6 尼崎市の建築物被害の分析—

Analysis on Seismic Damage Due to the Hyogoken-Nanbu Earthquake

—Part 6 Bulding Damage in Amagasaki City—

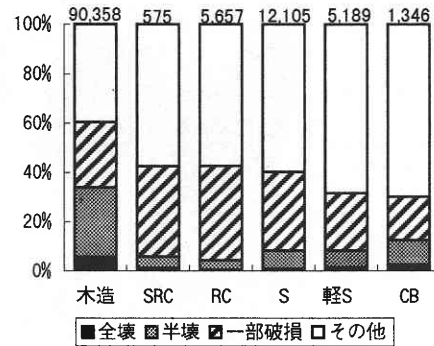
図 1 建物の構造別被害率

市全体の構造別被害棟数を表1に、構造別被害率を図1に示す。建物棟数115,230棟のうち木造建物が約78%を占め、非木造建物では鉄骨造(S造)10.5%、鉄筋コンクリート造(RC造)4.9%、軽量鉄骨造(軽S造)4.5%、鉄骨鉄筋コンクリート造(SRC造)とコンクリートブロック造(CB造)はわずかである。なお、工法コードはほとんど使われていないことから、一部の建物を除きプレハブ造か否かはわからない。全半壊建物の約94%が木造建物の被害であり、木造は全壊率5.8%、半壊率28.1%と被害率が最も大きい。全半壊率で見ると、CB造の12.6%、S造8.4%、軽S造8.3%、SRC造5.9%、RC造4.4%と続く。非木造建物の全壊率は概ね1～3%程度である。

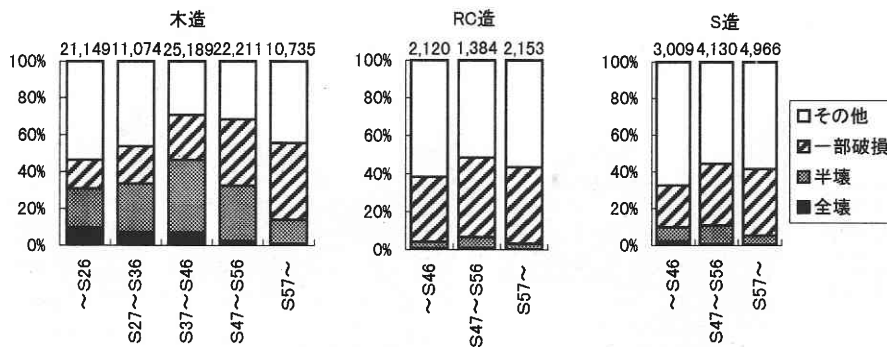
図 2 構造別建築年代別の建物被害率

木造、RC造、S造について、建築年代別被害率、階数別被害率を図2、図3に示す。建築年代は耐震基準の改訂年次などを参考に区分している。木造建物の全壊率は建築年代が新しくなるとともに減少する傾向が見られるが、全半壊率はS37～S46で最も高い。また、一部破損率はS47年以降の比較的新しい建物で高い。RC、S造建物においては、S57年以降はそれ以前より若干全半壊率が低くなっているのが見受けられる程度であり、芦屋市<sup>2)</sup>、西宮市<sup>3)</sup>のように建築年代が古いほど被害率が高い傾向が明瞭に見られない。芦屋市、西宮市よりも地震動が小

さかったことが、建築年代による建物被害率の差が顕著に現れなかった要因と推定することができる。また図3から、木造、S造については、階数が高くなると全半壊率が高くなる傾向が見られる。RC造については、1～2階の低層、7階以上の高層が全半壊率が高く、3～6階の中層では若干低い傾向が見られるが、階数によっては存在棟数が少ないので、分布状況により地震動の大きさの影響を受けている可能性もある。さらに、どの構造も階数が高いほど一部破損率が高くなる特徴がある。

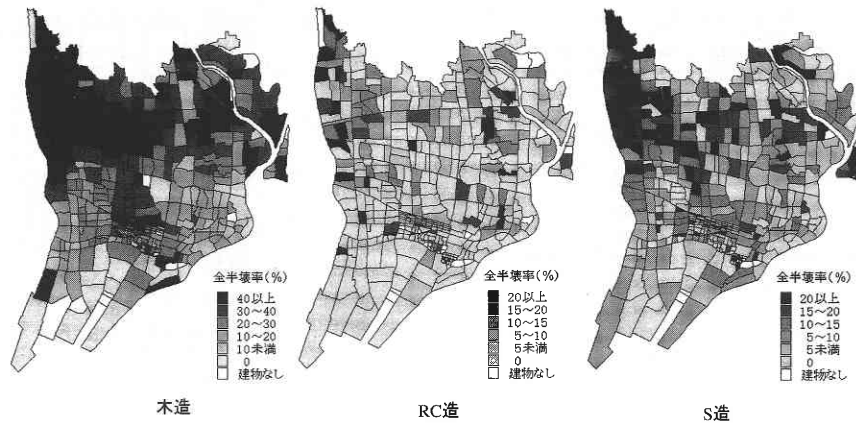
図 4 建物の構造別全半壊率

階以上、重い屋根：主に瓦)の建築年代別全半壊率を図5に示す。図4から、どの構造の建物も市北部に被害の大きな地域が分布しており、その傾向は木造建物において顕著である。これらは、西宮市以西の震度7の帯を延長させた地域にあたる。また、西側地域が東側よりも被害が大きい傾向が見られる。その他に、市中央部、市南部(築地町周辺、丸島町など)に被害が大きい地域が何箇所か点在しているが、このうち築地町周辺と丸島町では液状化が発生したことが確認されている<sup>1), 4)</sup>。また、図5からは建築年代が新しくなるとともに全半壊率が低くなる傾向が見えるが、図2と同様に、S37～46年築の全半壊率がそれ以前に比較して高い町丁が目立つ。全

図4に示した木造建物の全半壊率において、市中央部(デルタに該当)に被害率の高い地域が存在する。同じデルタでも被害率に差を生じた原因を明らかにするために、表層の地盤条件をさらに詳しく検討した。その結果、表層部の沖積砂層の土質に違いが認められ、被害率が高い市中央部では六甲花崗岩系の礫混じり砂であるのに対して、被害率が低い市の西側および東側の地域では礫を含まない海成の砂層であることが判明した。

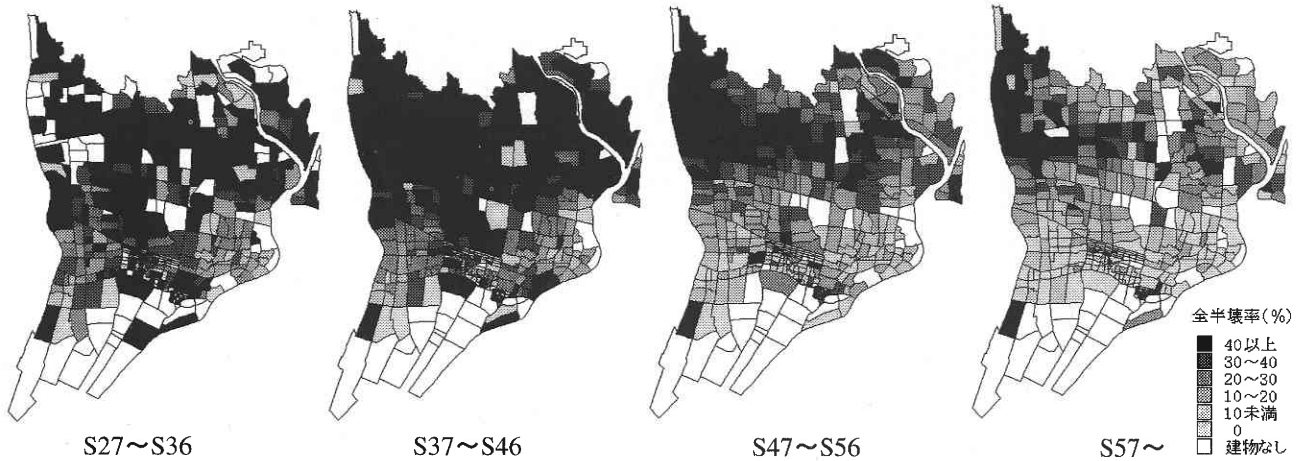
図 5 木造建物（2階以上・重い屋根）の建築年代別全半壊率

半壊率の高い地域について建物の棟数・表層の地盤条件などを調査したが、今のところ原因は定かではなく、より詳細に被害要因を分析中である。

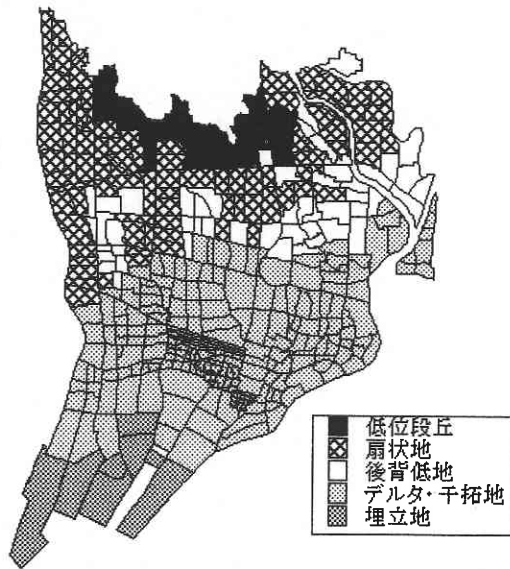
図6 地盤分類

尼崎市の表層 20 m 程度の地盤を、文献<sup>5), 6), 7)</sup>を参考にして、低位段丘（沖積粘性土層＋洪積砂礫層）、扇状地（沖積砂礫層＋洪積砂礫層）、後背低地（沖積粘性土層＋沖積砂礫層）、デルタ・干拓地（沖積砂層＋沖積海成粘性土層 M13）、埋立地（埋土＋沖積海成粘性土層 M13）の 5 つに分類し、各町丁目（426 町丁目）において最も面積が広い地盤種類を代表地盤（図 6）として割当てた。各地域の木造建物（2 階以上、重い屋根）の被害率を図 7 に示す。ただし、埋立地には木造建物がほとんど存在しないため分析から外した。なお、図 8 に示したとおり、各地盤における建築年代別建物棟数比率は、デルタ・干拓地において古い建築年代の建物比率が大きいほか、ほ

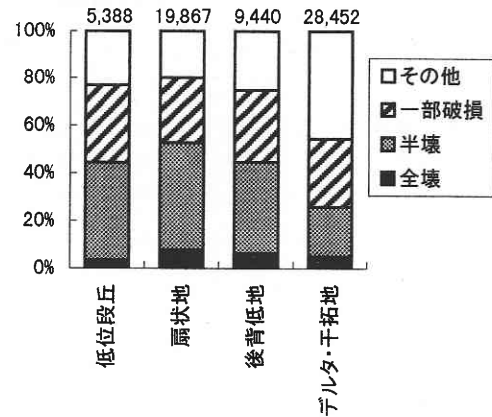
図7 地盤分類別の木造建物(2階以上・重い屋根)被害率

とんど差異はない。地盤タイプ別に全半壊率を比較すると、扇状地（沖積砂礫層＋洪積砂礫層）＞低位段丘（沖積粘性土層＋洪積砂礫層）および後背低地（沖積粘性土層＋沖積砂礫層）＞デルタ・干拓地（沖積砂層＋沖積粘性土層）の順で小さくなっているが、デルタ・干拓地以外では全半壊率は大差ない。表層の地盤構成（上記カッコ内）に注目して全半壊率の大小を比較すると、洪積砂礫層＞沖積砂礫層＞沖積粘性土層と、硬い地盤ほど全半壊率が高いことが分かる。また、4 つの地盤タイプの中では唯一砂礫層が含まれていないデルタ・干拓地での被害率がかなり小さくなっていることが注目される。

吉田ら<sup>8)</sup>は数値解析により、沖積粘性土および沿岸地域の埋立地では地盤の非線形挙動が著しく地震動が低減されたが、反対に震災の帯では地盤が比較的硬かったため非線形効果による地震動の低下があまりなかったという可能性を示している。尼崎市における木造建物の被害率は地盤の非線形化挙動が著しかったと推定されている

デルタ・干拓地で最も小さく、上記の数値解析結果と整合する傾向が認められた。
