兵庫県南部地震の被害分析

—その4 西宮市における建築物被害のマクロ分析—

Analysis on Seismic Damage Due to the Hyogoken-Nanbu Earthquake
—Part 4 Macro-analysis on Building Damage in Nishinomiya City—

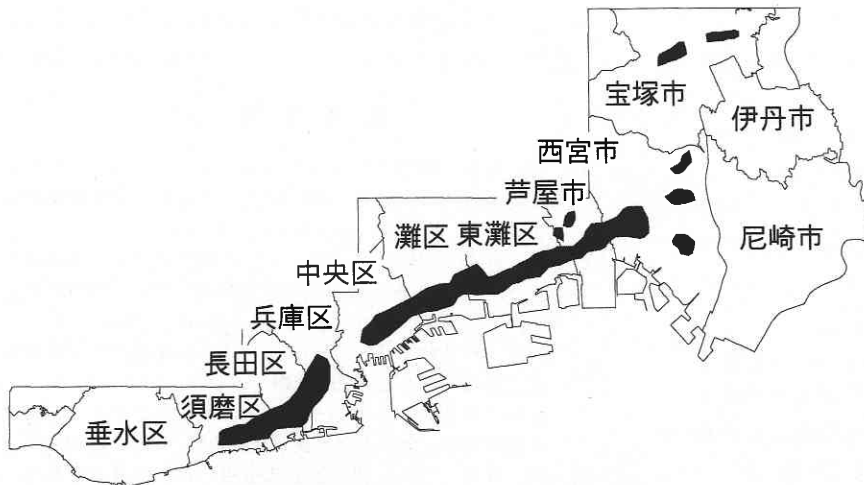
図1 兵庫県南部地震における震度7の分布

北にひょうたん状に展開している。大阪市と神戸市のほぼ中央に位置しており、大都市圏を形成している阪神地域の中で、交通至便な文教住宅都市となっている。西宮市は、今回の地震に関して気象庁が発表した震度7の帯の東端に位置しており、市の南部地域を横切るように震度7の帯が走っている(図1)。今回の地震により、西宮市は南部地域を中心に、全壊34,181世帯、半壊27,116世帯、火災発生41件、死者1,114人という被害を受けた⁴⁾。市別で見た場合、全壊数、死者数ともに神戸市について大きな値であった。

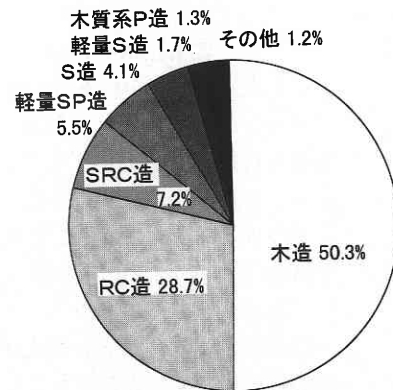
図2 建物の構造別比率

西宮市の建物について、構造別に被害状況を検討した。図2に西宮市の建物の構造別比率を示す。これによると木造建物が全体の半数を占め、次いで鉄筋コンクリート造（RC造）が30%近くを占め、鉄骨鉄筋コンクリート造（SRC造）、軽量鉄骨プレハブ造（軽量SP造）、鉄骨造（S造）、軽量鉄骨造（軽量S造）、木質系プレハブ造（木質系P造）の順になっており、コンクリートブロック造（CB造）、鉄骨プレハブ造（SP造）、レンガ造（B造）は

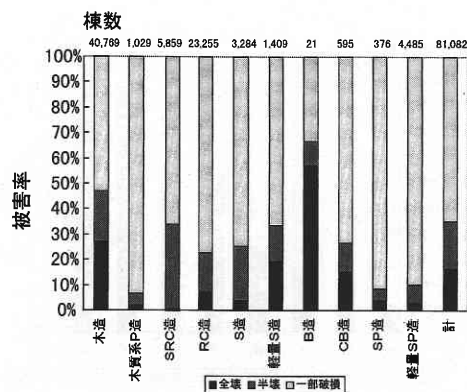
図3 建物の構造別被害率

わずかであった。表1に構造別の被害棟数、図3に構造別被害率を示す。被害をみてみると、全半壊率ではレンガ造建物が66.6%と他の構造に比べてかなり多くなっているが、レンガ造は21棟と絶対数が少ないので、統計的な解釈をすることは困難である。これを除いてみると、木造建物が全半壊率が47.0%と半数近くが被害を受けており、被害が大きい。同じ木質系の建物でもプレハブ造のものとなると、全半壊率が6.7%とずっと小さく、明らかに被害が少ない。非木造の建物についてみると、SRC造の建物が全壊率が0.3%と低く、全壊の建物がほとんどなかったといえる。

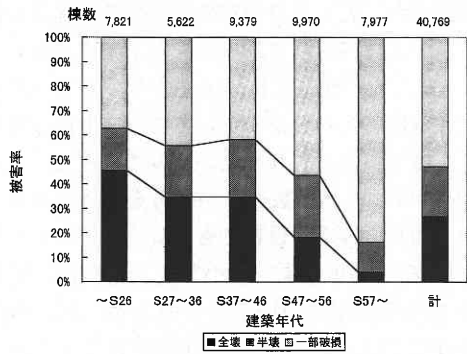
図4 木造建物の建築年代別被害率

図4に木造建物の建築年代別被害率を、図5に木質系プレハブの建築年代別被害率を示す。木造建物に関しては、各年代による建物棟数の差はあまりみられない。木造建物の全壊率をみてみると、建築年代が古いものほど全壊率が高くなる傾向が明らかに認められる。また、昭和27年～36年と昭和37年～46年の被害率割合がほぼ同じような傾向を示しているが、これはこの年代であまり設計法や工法の変化がなく、建物強度にあまり変化がないためであると考えられる。木質系プレハブはどちらの年代においても被害は非常に小さいが、やはり年代の古いものの方がわずかだが被害が大きくなっている。

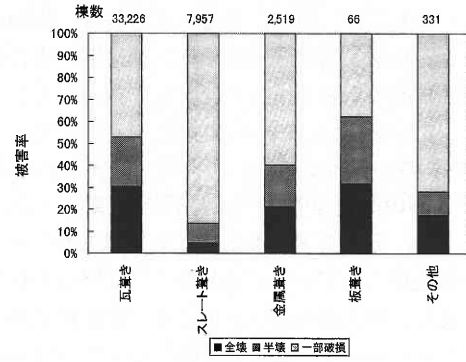
図8 木造建物の屋根別被害率

木造建物について屋根種別ごとに集計し、被害を分析したものが図8である。屋根種別の比率は瓦葺き(33,226棟)が全体の75.3%を占め、次にスレート葺き(7,957棟)が18.0%、金属葺き(2,519棟)が5.7%と続いており、板葺き(66棟)と草、ガラス等を含むその他(331棟)の屋根はともに1%未満であった。これは前報告の神戸市灘区³⁾と同じような傾向を示している。被害をみても、全壊率、全半壊率ともに板葺きのものが最も大きくなっているが、母数が66棟と小さいので統計的な解釈をするのは困難であろう。これを除いてみても、瓦葺きのものが全壊率30.5%と最も被害が大きくなっており、被害率の割合は、木造建物全体の割合とほぼ同じになっている。

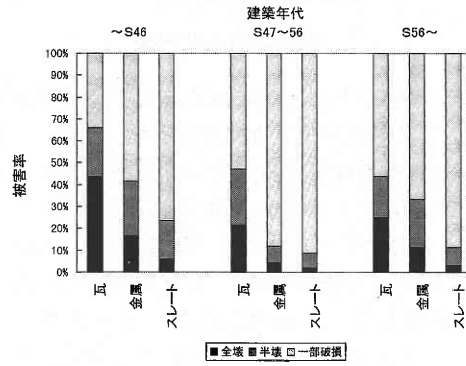
図9 木造建物の屋根別・建築年代別被害率

次に主要な3つの屋根種(瓦葺き、スレート葺き、金属葺き)について、建築年代別に被害率を集計した(図9)。どの年代においても全壊率、全半壊率は瓦葺きが最も高く、スレート葺きが最も低いという神戸市灘区と同様の傾向がみられた。

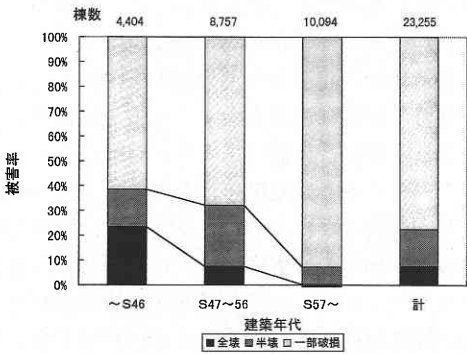
図6 鉄筋コンクリート造建物の建築年代別被害率

次に非木造建物について、建築年代別に被害について検討する。図6に鉄筋コンクリート造建物の建築年代別被害率を、図7に鉄骨造建物の建築年代別の被害率を示す。鉄筋コンクリート造建物、鉄骨造建物ともに建築年代が古いものほど全壊率が高くなる傾向はみられるが、一番全壊率が高くなっている年代（昭和46年までの鉄筋コンクリート造建物）でも23.4%であり、木造建物に比べるとずっと被害が小さくなっている。とくに昭和57年の新耐震設計以降の建物は、全壊率の高い鉄骨造のほうでも1.7%とかなり小さくなっており、新耐震設計の効果があがっている。個別

にみても、鉄筋コンクリート造建物は、建築年代が新しくなると全壊率が大きく減少しており、建築基準法における耐震基準の改定の効果であると考えられる。鉄骨造建物は鉄筋コンクリート造建物に比べると建築年代による全壊率の減少は小さいが、新しくなるほど小さくなっている。また、半壊率が建築年代で大きく変化しており、鉄筋コンクリート造建物の場合と同じく、耐震基準改定の効果が大きいものと考えられる。

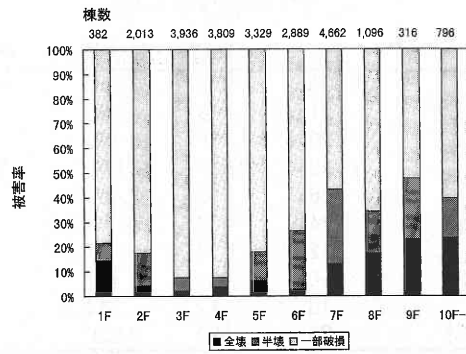
図10 鉄筋コンクリート造建物の階層別被害率

ここでは、鉄筋コンクリート造と鉄骨造建物について、高さ別の被害の分析を行った。図10に鉄筋コンクリート造の、図11に鉄骨造建物の階層別被害率を示す。棟数について見ると、どの階層においても統計的解釈をするに十分なだけの棟数である。それぞれの構造について見てみると、鉄筋コンクリート造のほうは、全半壊率が3階建てまでは減っており、3階以上になると8階建ての建物で少し減っているが、階数が増すほど大きくなっている。1、2階建ての建物の全半壊率が高い理由として、ここに含まれる建物は比較的古い工場が多いことがあげられるものと思われ

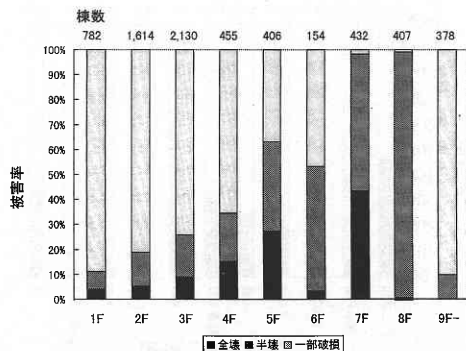
図11 鉄骨造建物の階層別被害率

る。次に鉄骨造建物について見てみると、7階建ての建物までは6階建ての建物を除いて、階層が高くなるにつれて全壊率、全半壊率ともに大きくなっている。6階建てのものや8階建て以上の建物の被害の状況が他と異なるのは、この階層の建物は、団地等、同一形式の建物が多く被害程度がかたよっているためとも思われるが、さらに詳細な分析が必要である。
