兵庫県南部地震の被害分析

—その2 宝塚市の建築物被害—

Analysis on Seismic Damage Due to the Hyogoken-Nanbu Earthquake
— Part 2 Building Damage in Takarazuka —

杉浦正美*・山崎文雄*

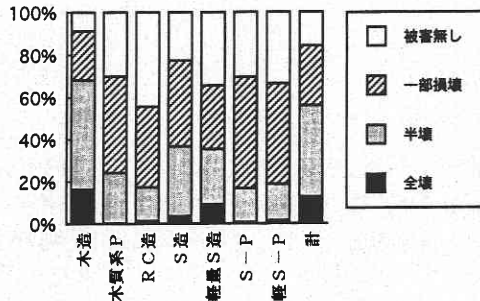
図 1 建築物の構造別被害率 (西谷地区を除く宝塚市域)

宝塚市の建物について、構造別に被害状況を検討した。表1に構造別の被害棟数、図1に構造別被害率を示す。震災前の建物棟数は、木造系建物が、全体の約75%、鉄筋コンクリート(RC)系建物が約12%、鉄骨(S)系建物が約13%であった。なお、構造区分は木造、木質系プレハブ(木質系P)、RC造(鉄骨鉄筋コンクリート造を含む)、鉄骨造(S造、鉄骨厚4mmを越える)、軽量鉄骨造(軽量S造、鉄骨厚4mm以上)、鉄骨造プレハブ(S-P、鉄骨厚3~4mm)、軽量鉄骨造プレハブ(軽量S-P、鉄骨厚3mm以下)の7つに区分した。以下に被害率の特徴を示す。

- ①木質系プレハブの被害は木造に比べ、明らかに少ない。
- ②非木造系ではRC造、S-P、軽量S-Pの全半壊率が20%前後なのに比べ、S造、軽量S造全半壊率はその約倍の40%程度である。

このような傾向は、前報告の芦屋市の被害状況と、概ね同様である。

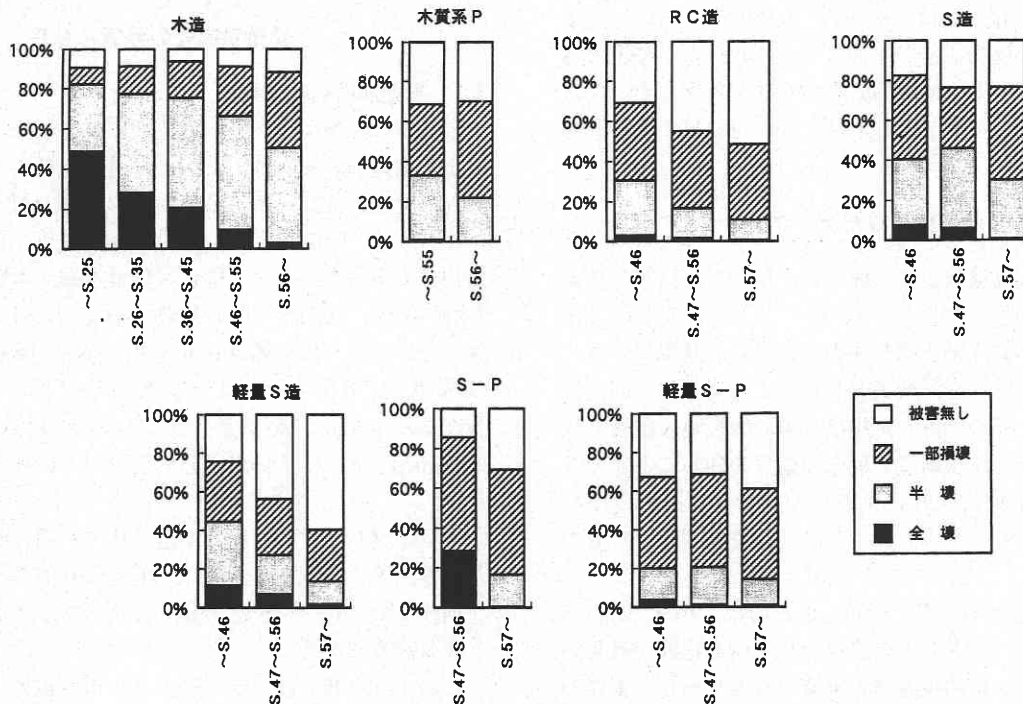
図 2 構造別建築年代別被害率 (西谷地区を除く宝塚市域)

前述の構造区分に基づいて、建築年代別に被害程度の変化を検討した。なお、建築年については木造は概ね10年ごとの5区分、非木造系は耐震基準改正の昭和46年、昭和56年を境に区分した。図2にその結果を示し、以下にその特

- ①いずれの構造でも、建築年代が古いほど被害率が高くなる傾向を示す。
- ②木造系の建物は、建築年代による無被害率に大きな変化がないが、非木造系では、建築年代が新しいほど無被害率が増加する傾向がある。

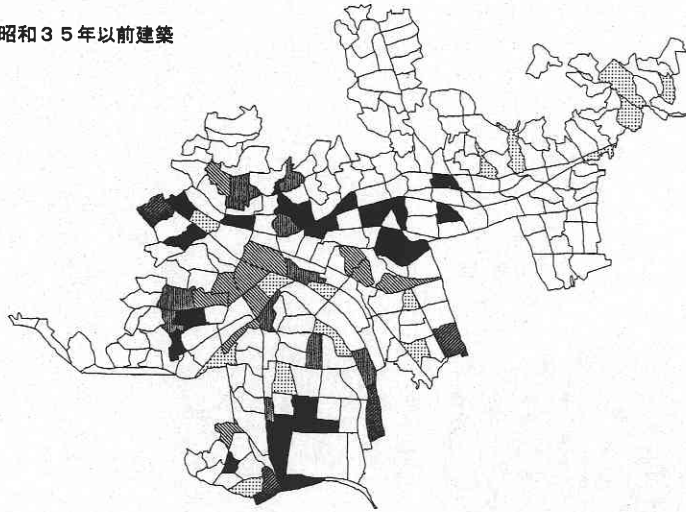
昭和35年以前建築

木造建物全壊率の建築年代による地域分布を図3に示す。建築年が古い建物ほど、全壊率が高い傾向が出ているものの、特に昭和36年以降に建築された建物では、阪急宝塚線とJR福知山線に沿って東西方向の連続した被害地域が認められる。この地域はおもに昭和40年代以降に開発が進められた地域であり、被害の集中原因を木造老朽家屋のみに理由づけることができないことを示唆している。

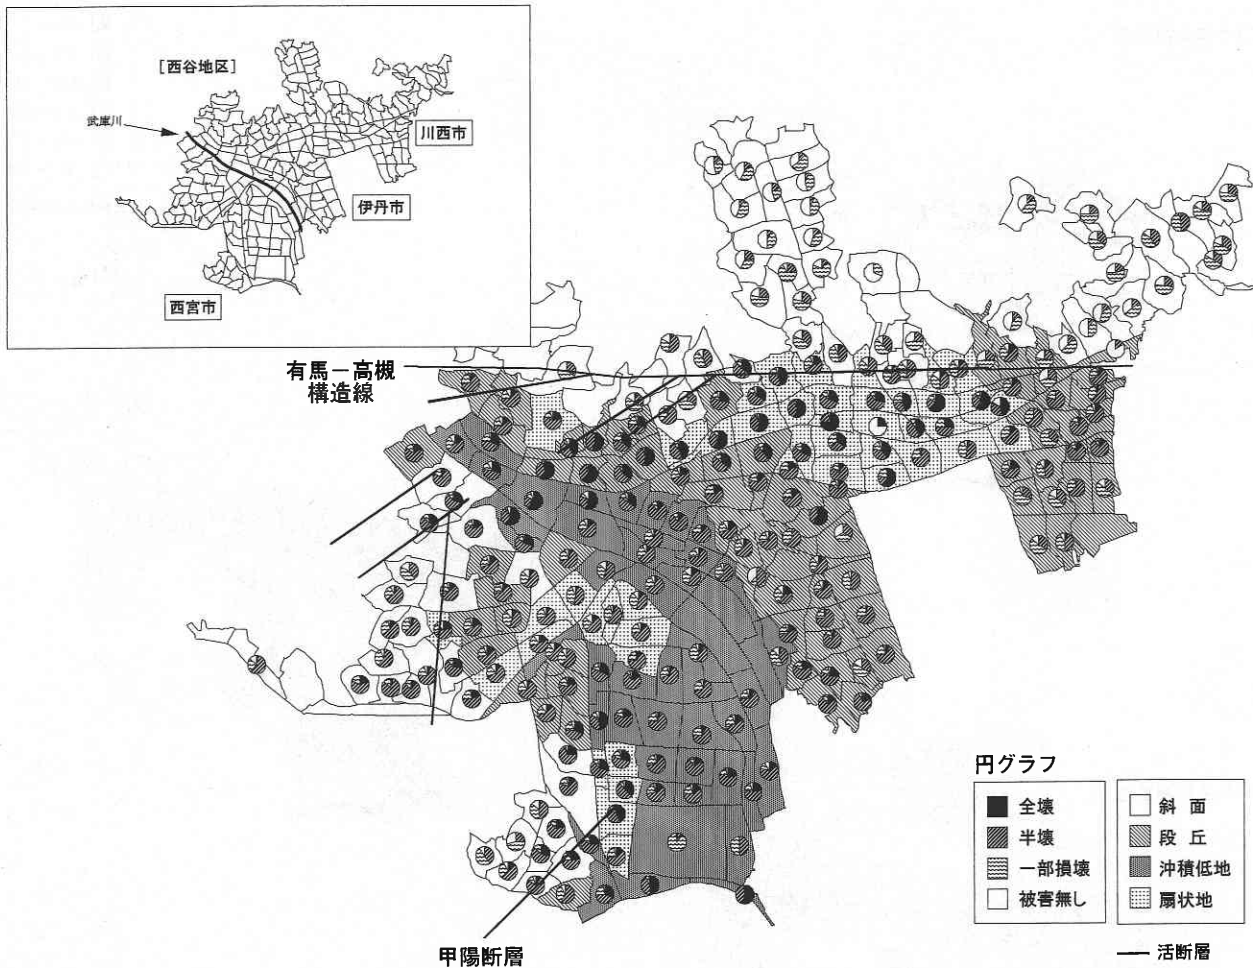
図 4 宝塚市木造建物被害と地形

また、木造建物の損壊比率と地形条件及び活断層位置の関係を表したものを図4に示す。表層地盤を表す地形条件は、空中写真判読及び土地条件図⁵⁾をもとに、各町丁目毎に卓越する地形面で代表した。全壊率の高い地域は、一部地域を除き、山麓の中小規模の扇状地面に分布する傾向にある。一般に地盤条件が悪い沖積低地は、武庫川の扇頂部(本地域の北西部)に当たる旧市街地部や、南西端の仁川の河道周辺地域を除くと、全壊率が卓越している地域は少ない。さらに、活断層との関係では、本地域を東西に横断

する有馬-高槻構造線と前述した全壊率の高い地域が、一定距離を置きながらも平行して分布しているのが特徴的である。
