特 集 2
調 査 報 告

阪神・淡路大震災における擁壁の挙動について

Behaviour of Soil Retaining Walls during the Great Hanshin-Awaji Earthquake

古 関 潤 一*・龍 岡 文 夫**

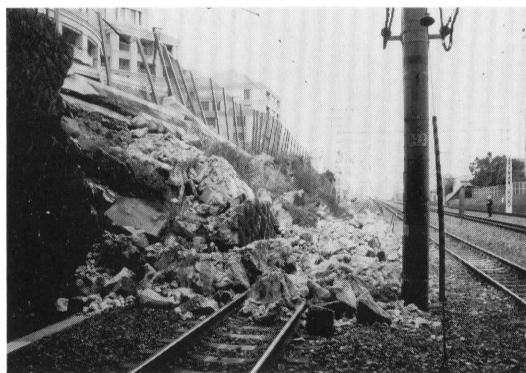
従来型擁壁の被害形態としては、石積み擁壁の崩壊と、重力式擁壁及びもたれ擁壁（いずれも無筋コンクリート）の傾斜・倒壊が圧倒的に多かった。写真1及び図1は、JR 摂津本山～住吉駅間に64年前に建設された石積み擁壁の崩壊状況である。また、同じ JR 摂津本山～住吉駅間に58年前に建設されたもたれ擁壁の倒壊状況を写真2及び図2に、阪神石屋川駅付近に66年前に建設された重力式擁壁の倒壊状況を写真3及び図3に示す。自重で土圧に抵抗するこれらの擁壁では、大きな地震時慣性力が作用したために擁壁自体が飛び出すような形で被害が生じたと考えてい

写真1 石積み擁壁の被害例 (JR 摂津本山～住吉駅間)

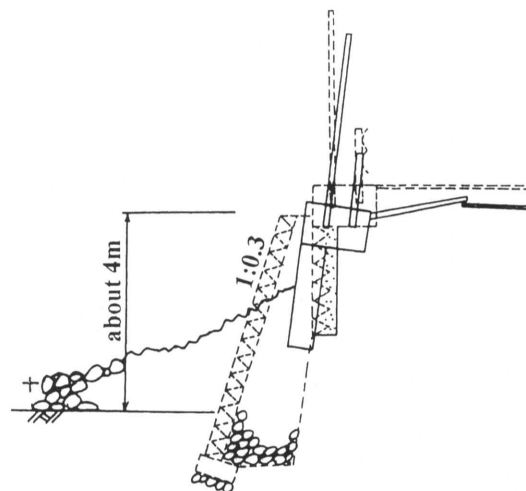
図1 JR 摂津本山～住吉駅間の石積み擁壁の被災状況

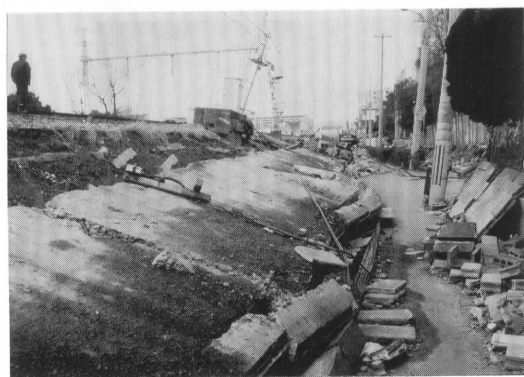
写真2 もたれ式擁壁の被害例 (JR 摂津本山～住吉駅間)

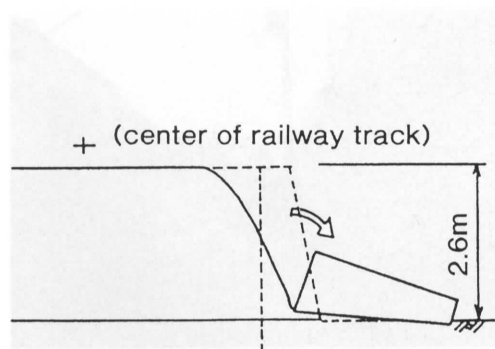
図2 JR 摂津本山～住吉駅間のもたれ擁壁の被災状況

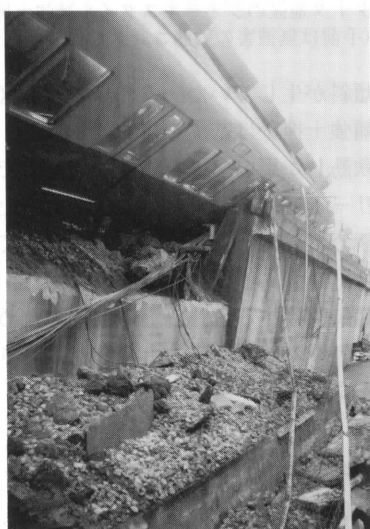
写真3 重力式擁壁の被害例 (阪神石屋川駅付近)

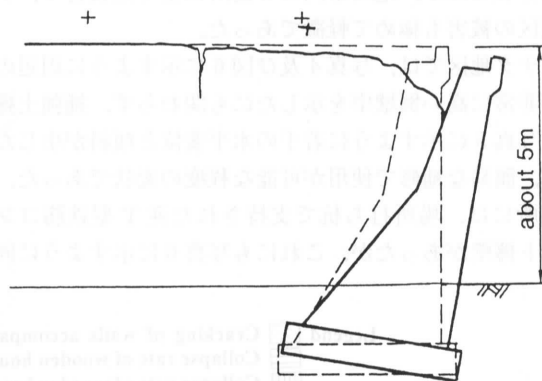
図3 阪神石屋川駅付近の重力式擁壁の被災状況

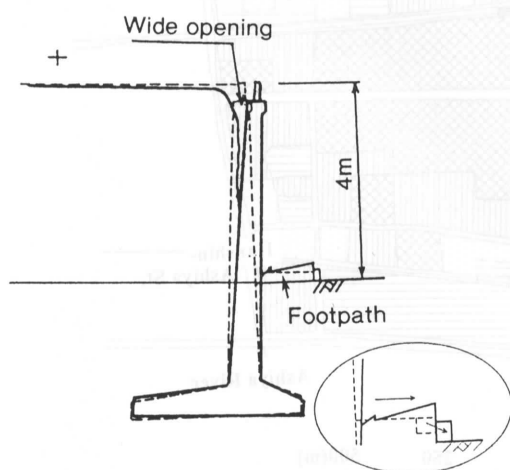
一方、比較的新しい形式であるL型鉄筋コンクリート擁壁については、一部で傾斜・壁面の破損等が生じたが完全に倒壊した例はなかった。JR 兵庫～新長田駅間の約30年前に建設された基礎のないL型擁壁（鉄筋コンクリート）の前傾状況を図4に示す。このような変状は、阪神石屋川駅、JR 六甲口駅に近接する場所でも見られた。自重の影響が比較的小さいこれらの構造物では、擁壁の背面から作用する土圧が増加し、これに対して擁壁の基礎地盤部の支持力と滑動抵抗力が不十分であったために被害が生じたと考えている。なお、JR 新長田駅では、図5に示すように、上部に盛土のあるL型擁壁（鉄筋コンクリート）の壁面部が破断する被害が生じた。

図4 JR 兵庫～新長田駅間のL型擁壁の被災状況

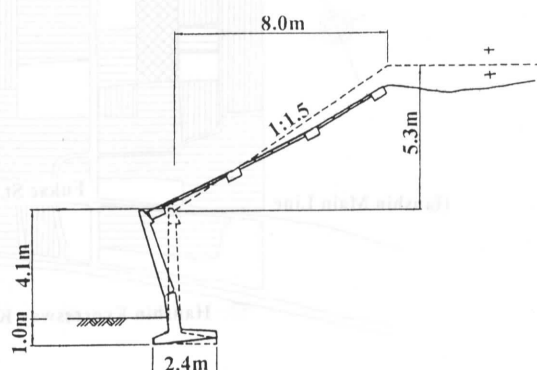
図5 JR 新長田駅の盛土のあるL型擁壁の被災状況

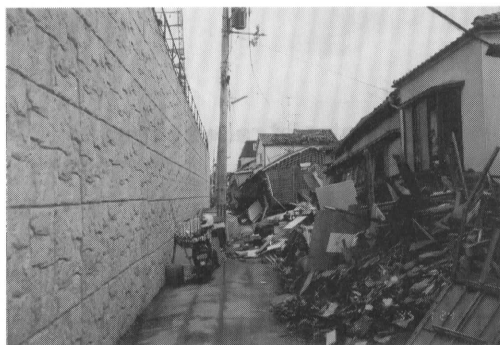
写真4 神戸市東灘区南森町タナタ地区の家屋の倒壊状況

タナタ地区では、写真4及び図6に示すように周辺の家屋が非常に高い倒壊率を示したにも関わらず、補強土擁壁には写真5に示すように若干の水平変位と傾斜が生じたのみで、簡易な補修で使用が可能な程度の変状であった。隣接箇所には、場所打ち杭で支持された逆T型鉄筋コンクリート擁壁があったが、これにも写真6に示すように同程

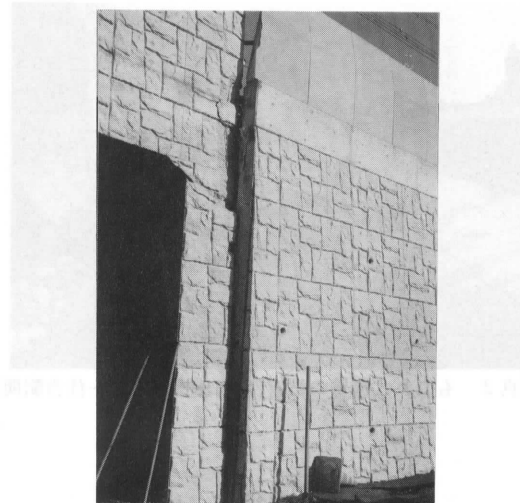
写真5 タナタ地区のジオテキスタイル補強土擁壁の状況（手前は無被害の鉄筋コンクリート製架道橋）

度の変位・傾斜が生じていた。これらの断面図を図7及び8に示す。補強土擁壁は基礎を持たず、また、その壁面工には少量の鉄筋しか用いていないが、杭基礎で支持された鉄筋コンクリート擁壁と同程度の変状であったことから、相対的には極めて高い耐震性を示したと考えている。

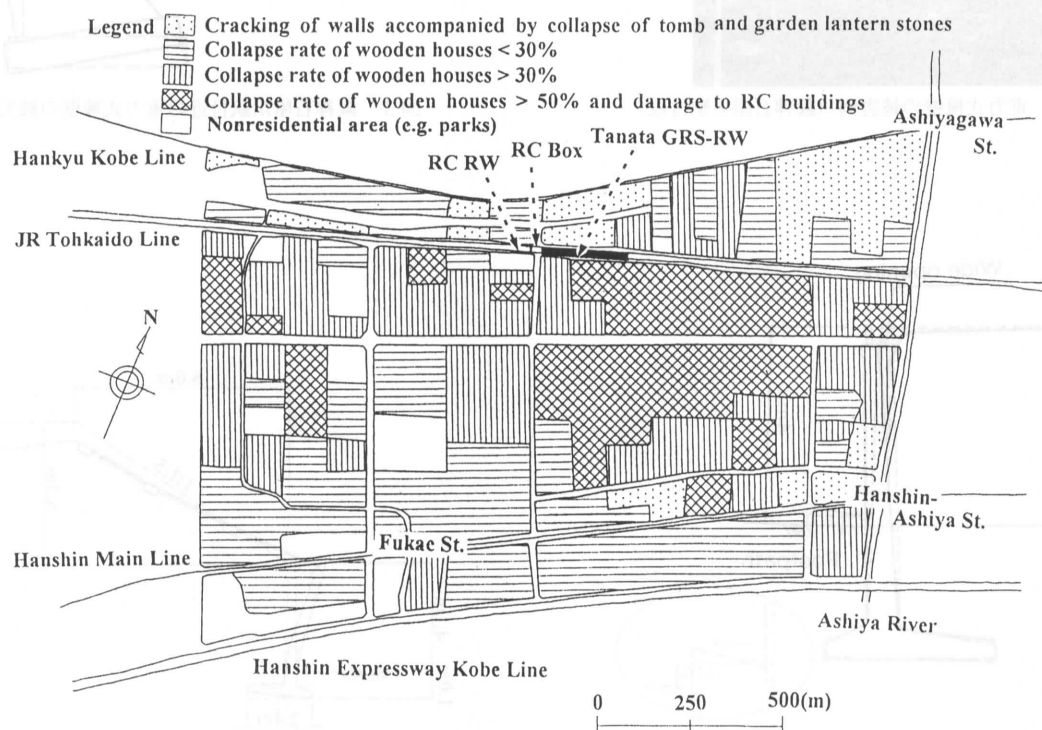
図6 タナタ地区の木造日本家屋の被害率分布

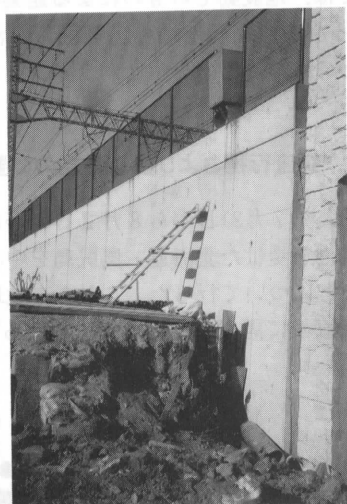
写真6 タナタ地区の杭基礎を有する逆T型擁壁の状況
(手前は無被害の鉄筋コンクリート製架道橋)

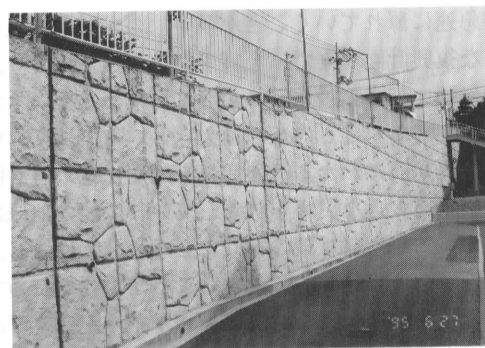
このほかに、震源に近い神戸市垂水区では、明石海峡大橋の連絡道路に隣接する道路盛土の拡幅のために最大高さ6.7mのジオテキスタイル補強土擁壁が建設されていたが、写真7に示すように全く被害はなかった。

写真7 神戸市垂水区のジオテキスタイル補強土擁壁の状況
