1995年兵庫県南部地震により被災した建物の耐震性能

Seismic Capacity of Reinforced Concrete Buildings Damaged by HYOGO-KEN-NANBU Earthquake, 1995

李 康 碩*・中 埜 良 昭*・隈 澤 文 俊*・岡 田 恒 男*

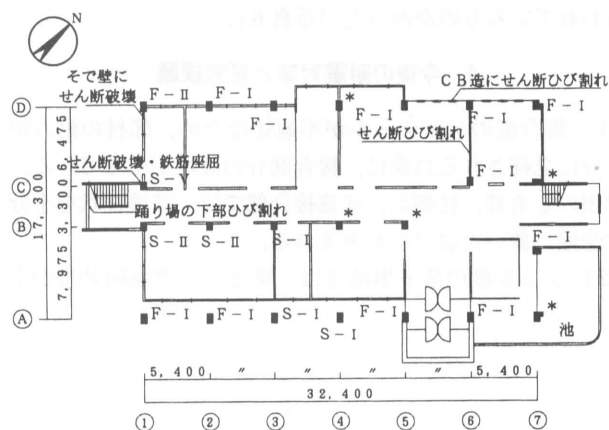
図2-1 緑町町民センターの平面図と被害状況 (1F)

被害は建物の南西側の外構面と屋外階段室に集中しており、C-1通り柱は損傷度Ⅴのせん断破壊が生じ、鉄筋が露出および座屈していた。上記の柱に付く有開口RC壁にもせん断破壊が生じ、コンクリートが激しく剥離し、鉄筋が露出していた。その他1階で、軽微なせん断ひび割れおよび曲げひび割れによる損傷度Ⅰの柱が多数あった。1階の被災度区分判定結果は中破となるが、被害調査結果によると、その被害は極めて部分的であるため小破と判断した。

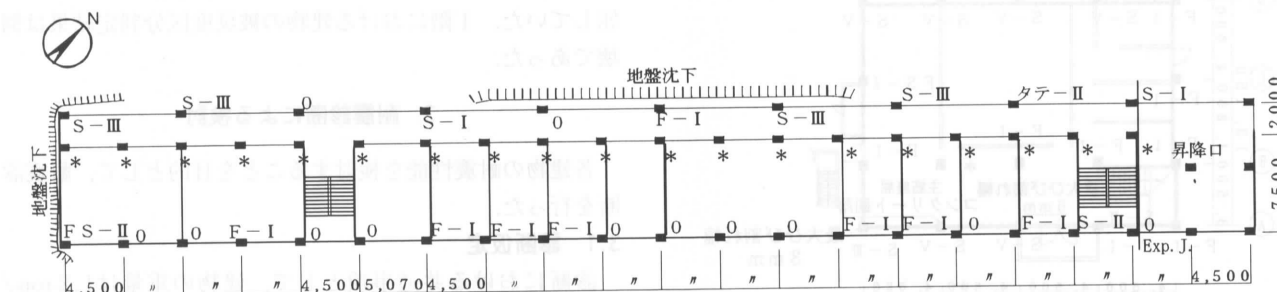
図2-2 北淡東中学校の平面図と被害状況（1F）

校舎周囲には地盤変状が見られ、X方向の北西構面の腰壁、垂れ壁および柱にはそれが原因と考えられるひび割れが見られた。外観調査によると北西構面1階の柱10本中4本に損傷度Ⅲのせん断ひび割れが生じていた。また、中構面の柱は仕上げるため調査できなかったが、北西、南東構面を合わせて損傷度Ⅱの柱が3本、損傷度Ⅰの柱が10本であった。1階の被災度区分判定の結果は中破となった。

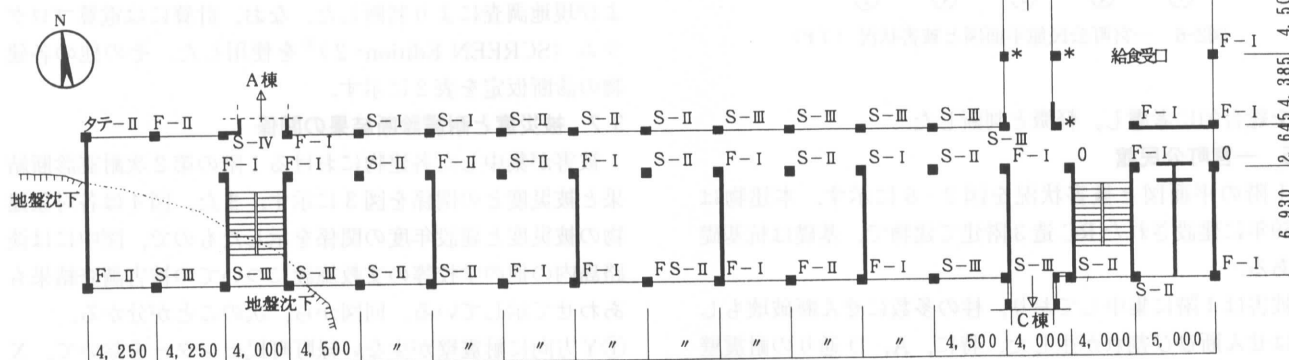
図2-3 東浦中学校B棟の平面図と被害状況（1F）

1) 東浦中学校B棟 運動場側（西側）の盛り土部分に位置する西側4スパン分には、地盤変状により不同沈下が生じていた。そのため南構面2階の柱には損傷度Ⅴ相当の被害が生じた。その他の1階および2階の多数の柱にもせん断ひび割れが生じており、1階の被災度区分判定結果は中破となった。

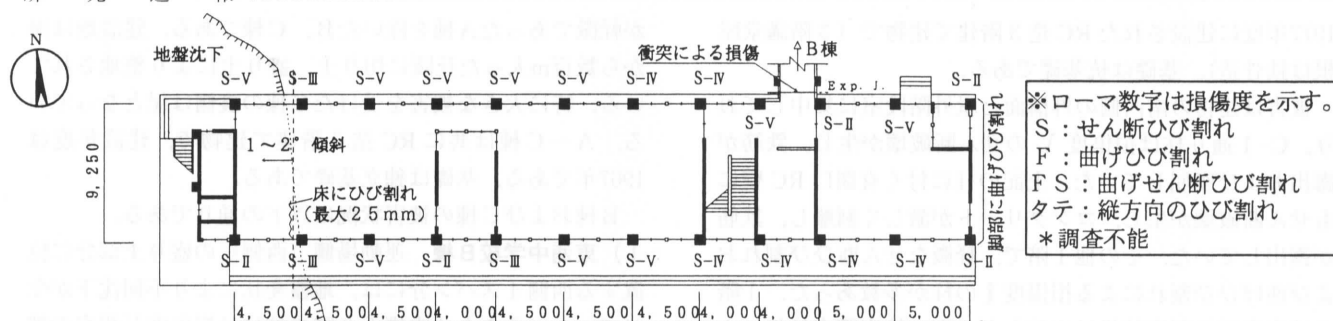
図2-4 東浦中学校C棟の平面図と被害状況（1F）

2) 東浦中学校C棟 C棟の校舎南西端の地盤が沈下し、それによって西側1スパンが1～2°程度傾斜した。柱の被害は主に1階に集中しており、南北両面とも多数の柱が振動によりせん断破壊し、全柱24本中で損傷度Ⅴの柱が10本で、1階の被災度区分判定結果は倒壊にランクされた。

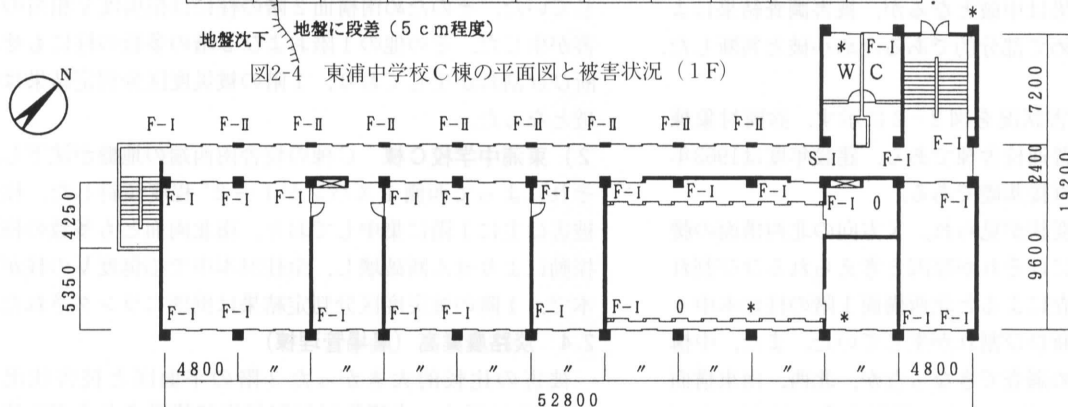
図2-5 淡路農業高校（農場管理棟）の平面図と被害状況（3F）

主な被害は各階の多数の柱に生じた軽微な曲げひび割れであり、その数は3階で最も多い。文献2)の定義による3階の被災度区分判定結果は中破となるが、ひび割れの状

況を総合的に考慮し、軽微と判断した。

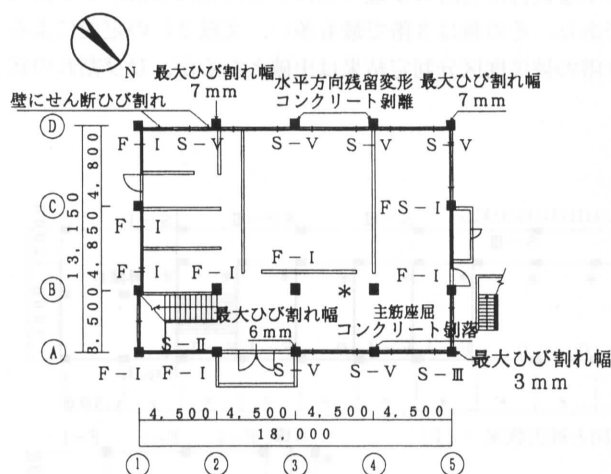
図2-6 一宮町公民館平面図と被害状況（1F）

被害は1階に集中しており、柱の多数にせん断破壊もしくはせん断ひび割れが生じた。特に、A、D通りの耐震壁のない西側の6本の柱で損傷度Vのせん断破壊が生じた。

1階のD-3、4通りの柱はせん断破壊し、コンクリートが剥落して水平方向に残留変形が見られた。また、A-4通りの柱はせん断破壊しコンクリートが剥離し、主筋が座屈していた。1階における建物の被災度区分判定結果は倒壊であった。

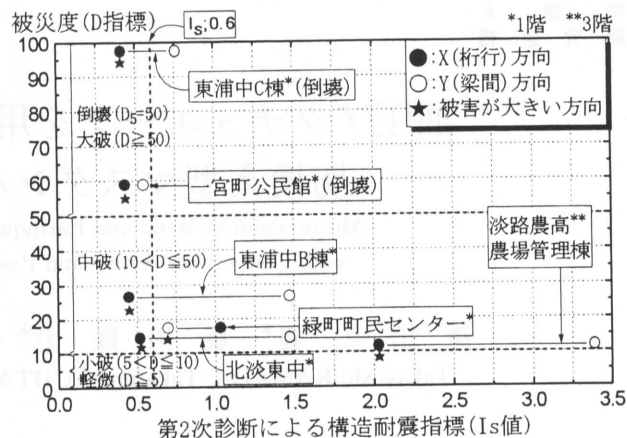
図3 第2次耐震診断結果と被災度の関係

め、各建物共に X 方向より Y 方向の構造耐震指標（以下 I_s 値）が高い値を示している（図3）。

③被災度と耐震診断結果を比較すると、被害が大きい建物ほどその I_s 値は低い。緑町町民センターおよび淡路農高の農場管理棟の被災度について、筆者らが判断した結果を考慮するならば、本地震での調査地域における中破以上の被害を受ける可能性の有無は概ね $I_s = 0.6$ が境界となる（図3）。

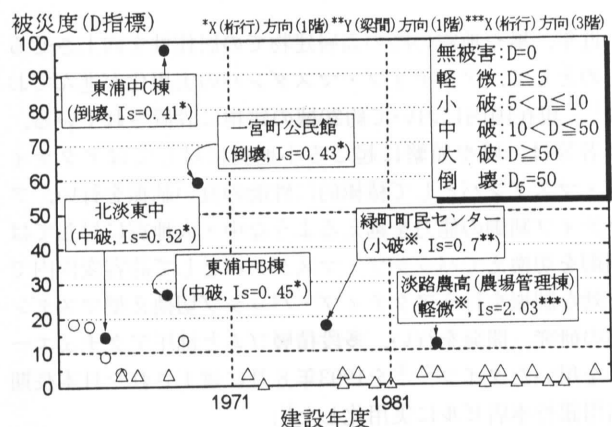
図4 建設年度と被災度の関係（淡路島）

④年度別には1971年以後よりそれ以前に建設された建物ほどその被害は大きいと共に、耐震診断を行った6棟については I_s 値も低いことが確認できた（図4）。これは1971年建築基準法施行令の改正に伴うせん断設計の強化による耐震性能の向上の効果が顕著に表われているものと考えられる。

△: 目視による被災度に基づき、D 指標を無被害 ($D=0$)、軽微 ($D=3$) と仮定した。※: 被災度区分判定による定義では中破となるが、被害状況を工学的に判断し、それぞれ小破および軽微と判断した。
