1985年メキシコ地震調査報告

Report on 1985 Mexico Earthquake

岡田 恒 男*

1985年メキシコ地震による災害の復旧に協力するために同年10月より5週間
メキシコ市に滞在した筆者の体験に基づき建築物の被害を主に報告する。

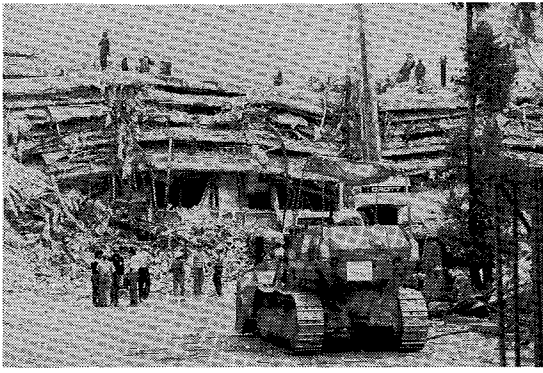
鉄筋コンクリート造建物の被害パターンをみると、フラットスラブ構造が完全に崩壊し、床スラブのみが積み重なって残った、いわゆるパンケーキ状に崩壊した例がまざり目につく(写真 1)。学校校舎についても同様である

(写真 2)。この破壊が生じた原因としては、①柱のせん断あるいは曲げ・せん断破壊、②キャピタル部分でのスラブのパンチングシア破壊、③キャピタル端での小梁の破壊の 3 種が観察された(図 11)。柱のせん断あるいは曲げ・せん断破壊は断面寸法不足、フープ量の不足が主たる原因で、このほか、たばね太径鉄筋の使用、ねじり鉄筋の使用などが被害を助長したものと思われる。コンクリートの品質はさして悪いとは思えなかった。鉄筋コンクリートラーメン構造で、梁崩壊の破壊形式もみられた。極端な例では、梁筋が切断されていた(写真 3)。

写真 1 パンケーキ破壊を生じた 8 階建の衣類工場
(鉄筋コンクリート平板構造)

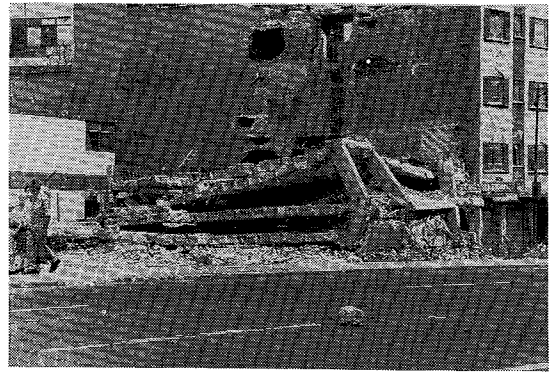
写真 2 崩壊した 4 階建学校校舎
(鉄筋コンクリート平板構造)

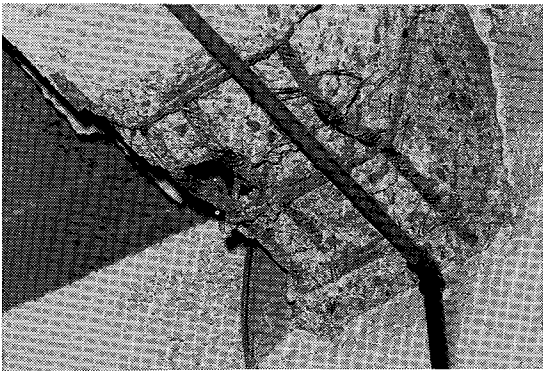
写真 3 梁崩壊形被害の例
(9 階建銀行建物の 3 階床梁, 鉄筋が切断)

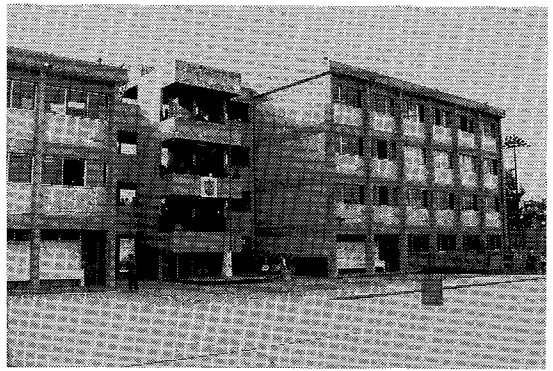
学校校舎については、メキシコ市の学校(小, 中, 専門中)総数 2,614 校の内何らかの地震の影響を受けたのは、1,623 校とのことで(メキシコ市有力筋よりの情報)、9 月 24 日メキシコ市の発表によれば 116 棟が全壊あるいは取り壊しを要するとされている。ただし、筆者の印象では、1,623 校の大半は軽微な被害(写真 4)で、全壊あるいは取り壊しを要すとされた 100 棟余りの中には、補修あるいは補強により再使用可能なものも含まれているものと思われた。

写真 4 無被害の学校校舎
(標準設計校舎 1980 年代初期に建設された)

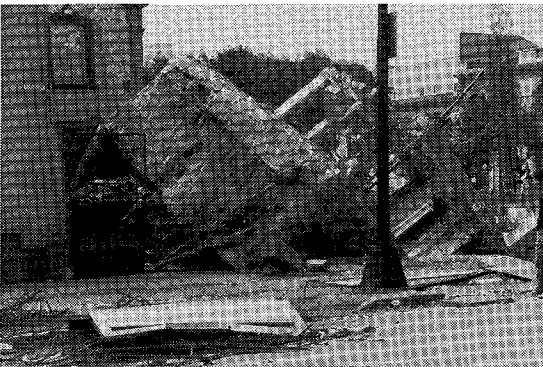
しばしば述べたように、メキシコ市の中心部の地盤は極めて軟弱であるため、従来、技術者は、常時あるいは地震時の不同沈下対策には腐心してきた。今回の地震においても、地盤沈下による傾斜を生じたものも多数見られた(写真 5)。また、今回の被害のもう一つの特徴は、外壁などの非構造壁の被害であった(写真 6)。耐震設計規準では、構造骨組より剛性の高い非構造壁については、構造骨組との縁切りを行うことが明記されているが、実際には詳細設計、あるいは施工が困難なため、縁切りが不十分で非構造壁が破壊した例、あるいは非構造壁により構造骨組が悪影響を受けた例も多く見られた。

写真 5 完全に転倒した 11 階建アパート

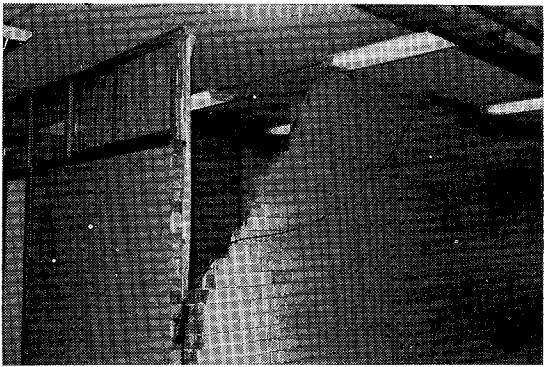
写真 6 レンガブロック非構造壁の被害
(4 階建学校校舎の内部)
