昭和 58 年 8 月 8 日 神奈川・山梨県境地震震害調査報告

Report on Damages to Earthquake Named Tentatively as August 8, 1983 Kanagawa-Yamanashi Kenkyo Earthquake

田 村 重 四 郎*・加 藤 勝 行*・酒 井 清 武*
Choshiro TAMURA, Katsuyuki KATO and Kiyotake SAKAI

昭和 58 年 8 月 8 日、神奈川県境に近接して、山梨県道志村に震央をもつ M=6 の地震が発生した。この規模の地震の場合でも、局部的に強い地震動があり、本邦でも被害が発生することがある。本地震では主に石垣、民家の屋根瓦等が被災している。地震動の強さと震害の関連に注目しつつ現地踏査を実施した。

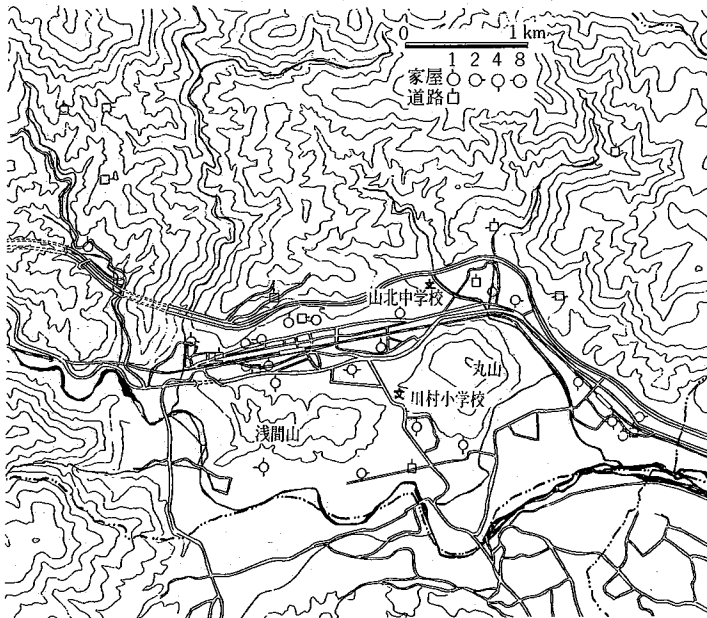
図-8 山北町東南部の被害状況 (家屋および道路)

被害資料によれば、この地区(宮地区)の被害は屋根瓦が破損したものの7戸、傾斜したものの2戸、宅地に亀裂が入ったものの3戸、塀が倒れたものの1戸等であり、被害の最も烈しい地区の1つであるといえる。

道路関係では、一般道路、農道、林道でそれぞれ31カ所、35カ所、1カ所の被害が生じている。一般道路では亀裂・陥没13カ所、石積崩壊8カ所、土砂崩壊9カ所、ずれ1カ所となり、農道では35カ所で4541万円の被害が生じた。上水道関係については、山北上水道関係で水道管増圧工事箇所石積の破損が発生したほか、給水管の破損が8地区と川村小学校の合計9地点で12カ所生じていて、この内宮地区のみ4カ所集中的に発生している。共和簡易水道関係では配水管(VP100mm)の破損および給水管2カ所の破損が生じ、三保簡易水道関係では3カ所で給水管が破損した。

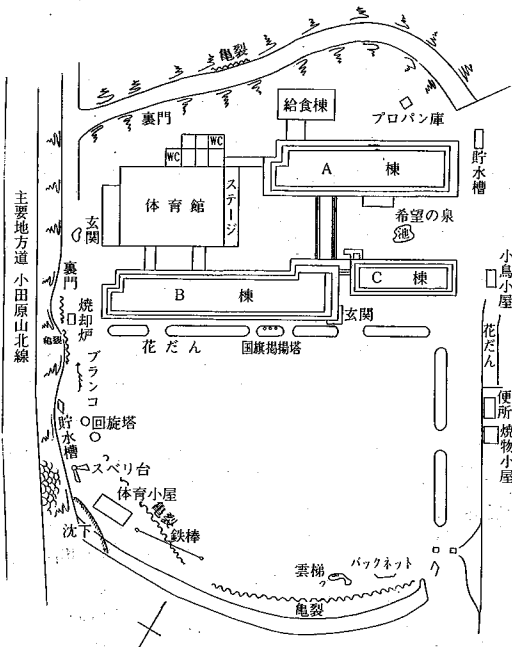
図-9 川村小学校 校舎・校地の概要

端と屋根の部分との取付部のコンクリートの一部が剝離落下し、また西側の壁でも同様にコンクリートの一部剝離落下が生じていた。屋根の鉄骨組みで挫屈した形跡は認められなかった。校庭の西側には約7m下に、この部分を掘り割って作られた主要地方道の小田原山北線が通っており、南側もまた斜面である。地震によって校庭西

側の法肩に亀裂が発生し、校庭の体育小屋前にも亀裂が生じ一部沈下した南側法肩にも亀裂が発生した(図-9)。

B棟1階の教室では、机の引き出しが全部とび出したが、書棚は止めてあったため倒れなかったという。その他C棟の3Fで廊下と教室の間の壁の欄間のガラスが割れ壁の一部が落ちた。以上の状況からかなり強い地震動のあったことが推測される。

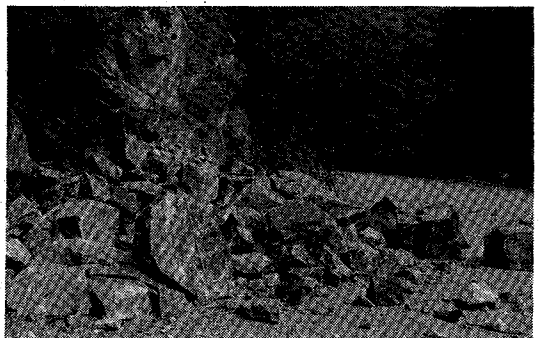
写真-2 玄倉川左岸の道路の崩落

写真-2は玄倉川の左岸(震央距離13km)の道路の崩落を示す(図-3の⑥)。この地区で崩落の多い理由は明らかでないがシームで剝落しているのがわかる。この地点

より約3km溯ると玄倉ダム(重力式コンクリートダム、高さ15m)があるが変状は認められなかった。

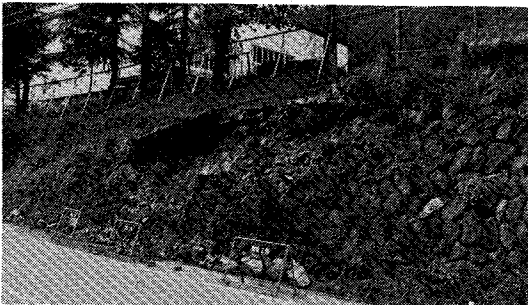
写真-3 善之木小学校・空石積の土留石垣の崩壊

善之木小学校(図-3の⑫)では国道413号線に面した空石積の土留石垣が2カ所(長さ15mおよび11m)で法肩部分が崩壊したほか、屋上の受水タンクのモルタルの削落等の被害があった。しかし、校舎そのものには被害は報告されていない。道路では、竹之本地区における国道413号線の土砂崩落と、主要地方道道志都留線の神地地区における被害の2カ所である。この村の主な被害は農地被害である。段々状に造られた田圃、畑の石垣がこの地震により至る所で崩壊し農地には亀裂ができた。被災した畦畔は26カ所、長さは259m、被害額は2121万円と評価されている。

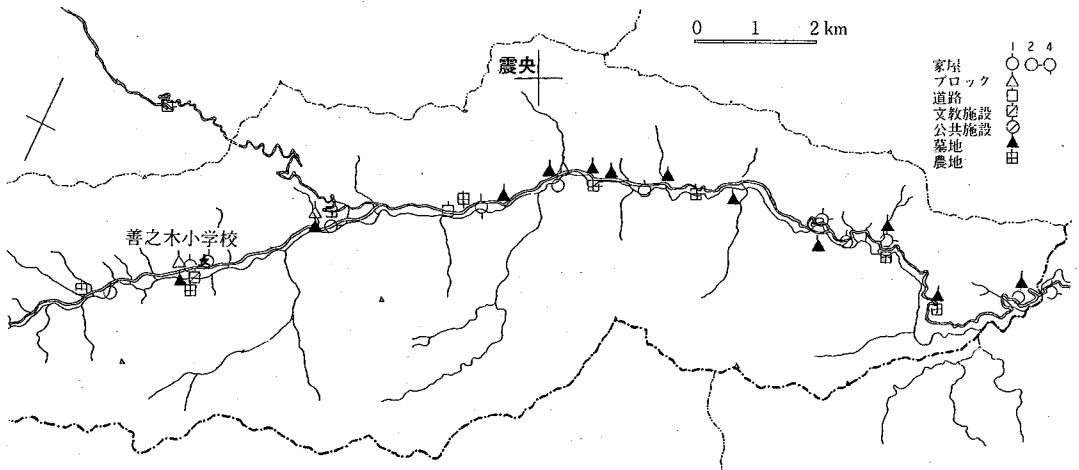
図-10 道志村の被害分布

一般家庭では屋根瓦の被害9戸、壁の亀裂・崩落3戸、風呂および便所のタイルの破損2戸、その他となっている。図-3の⑤~⑩では道路脇の瓦屋根の家はほとんど瓦に被害をうけていたのが見られた。
