海城・唐山地震による被害

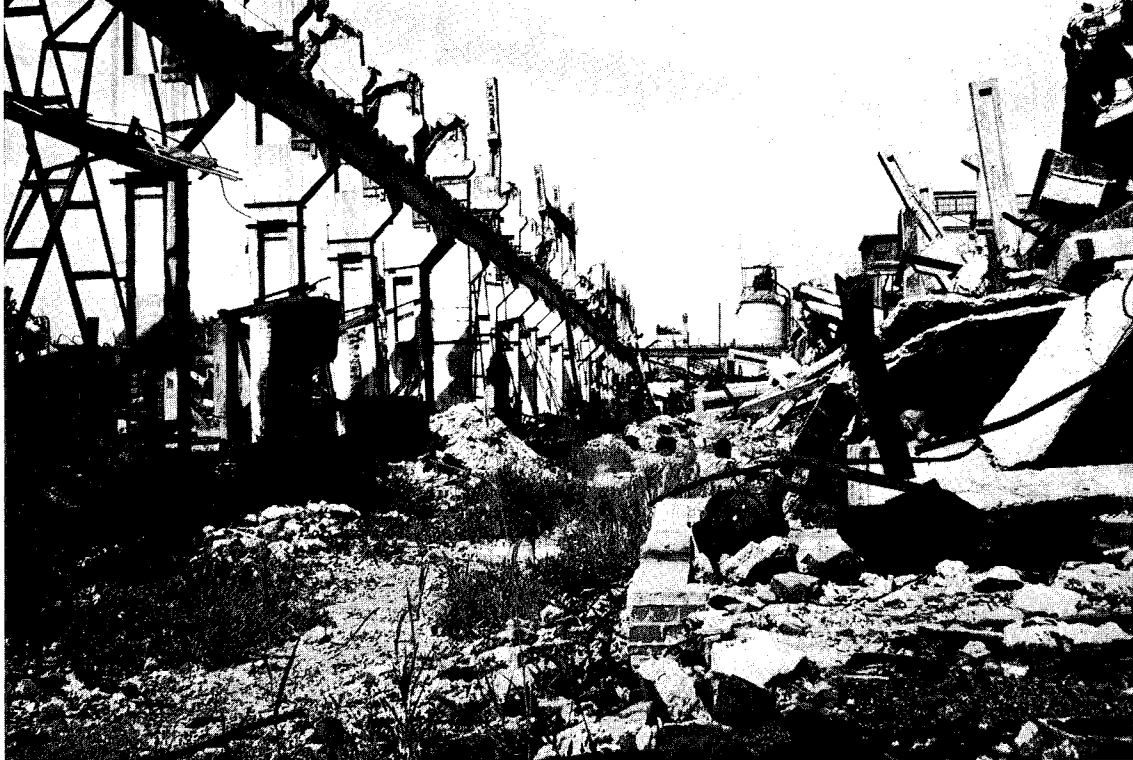
▲写真1 倒壊により8,700人もの死者を出した列車修理工場・地震前は年間170両の蒸気機関車、60両の客車を製造、470両を修理していた (片山撮影)

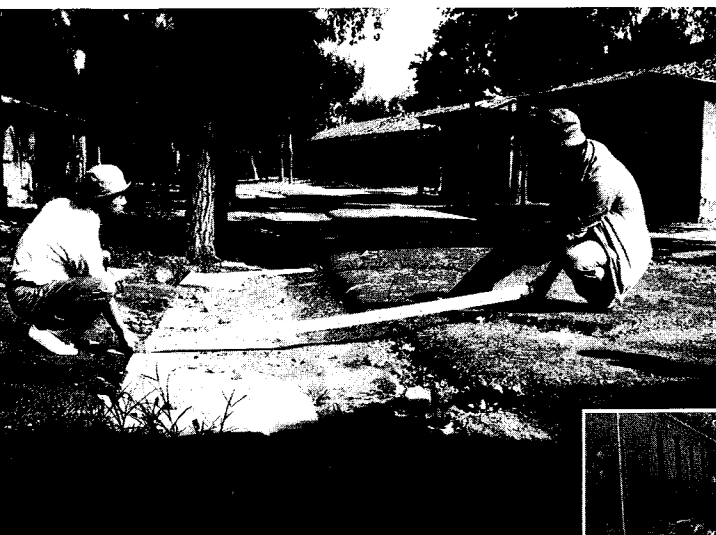
▲写真2 第十中学校に現れた水平右ずれ1.4m、上下0.5mの断層 (野中撮影)

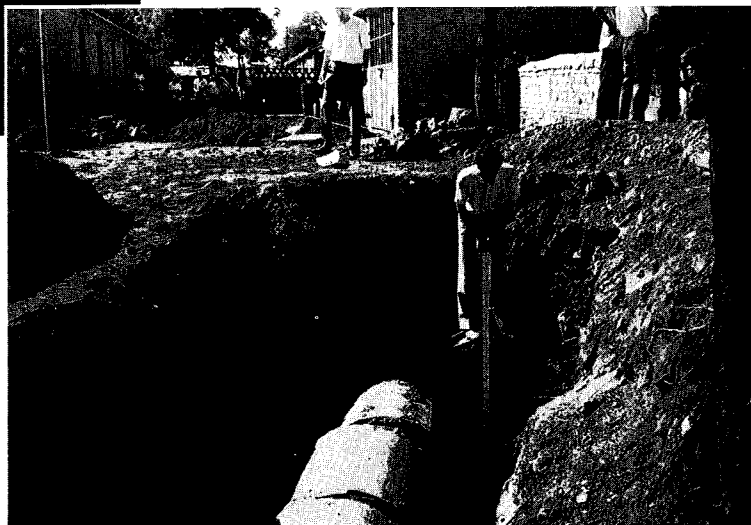
▼写真3 第十中学校校庭の断層(唐山一古冶)上にあった下水道管路 (片山撮影)

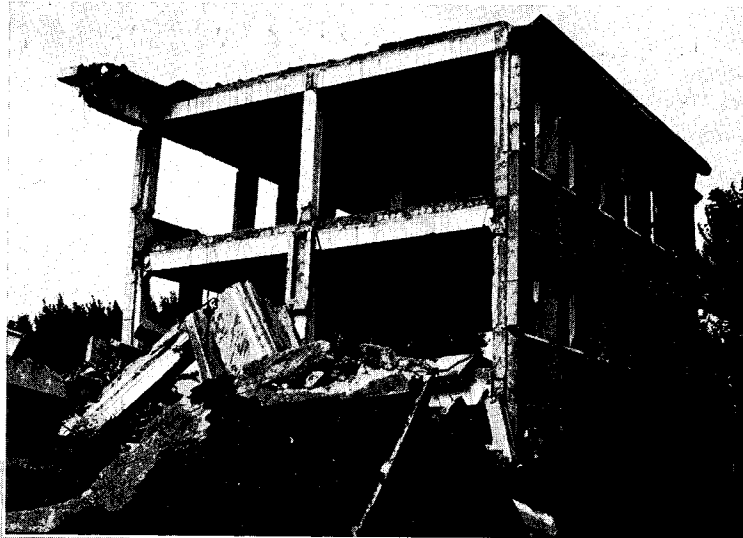
▶写真5 砥治学院図書館の被害。砥治学院での死者は1270名だった（野中撮影）

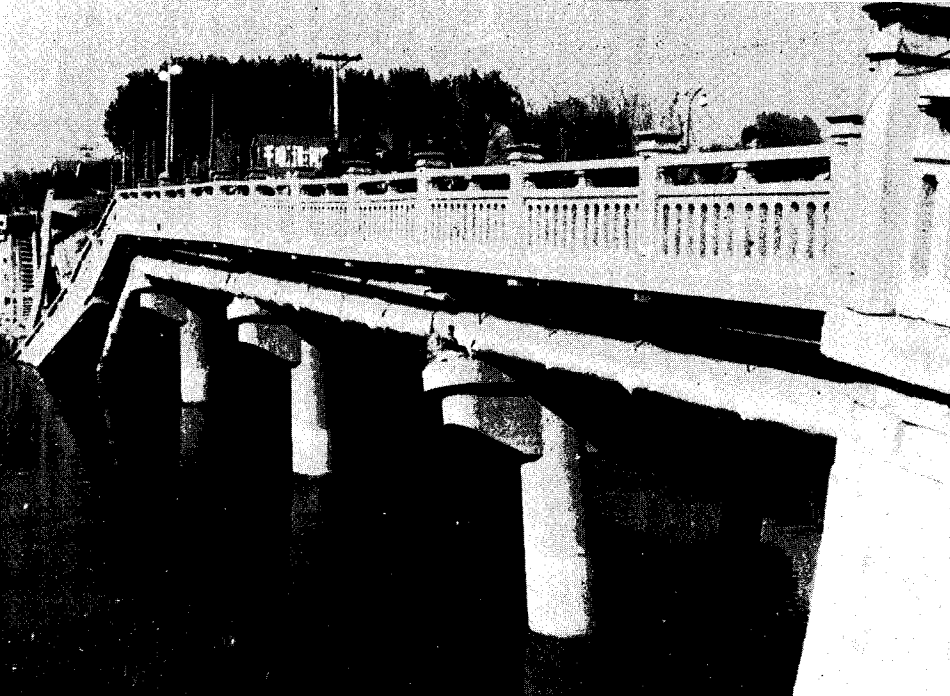
▼写真6 地盤の液状化により、河岸部が河心方向にすべり出したため生じた旧勝利橋の被害（唐山市基本建設委員会提供）

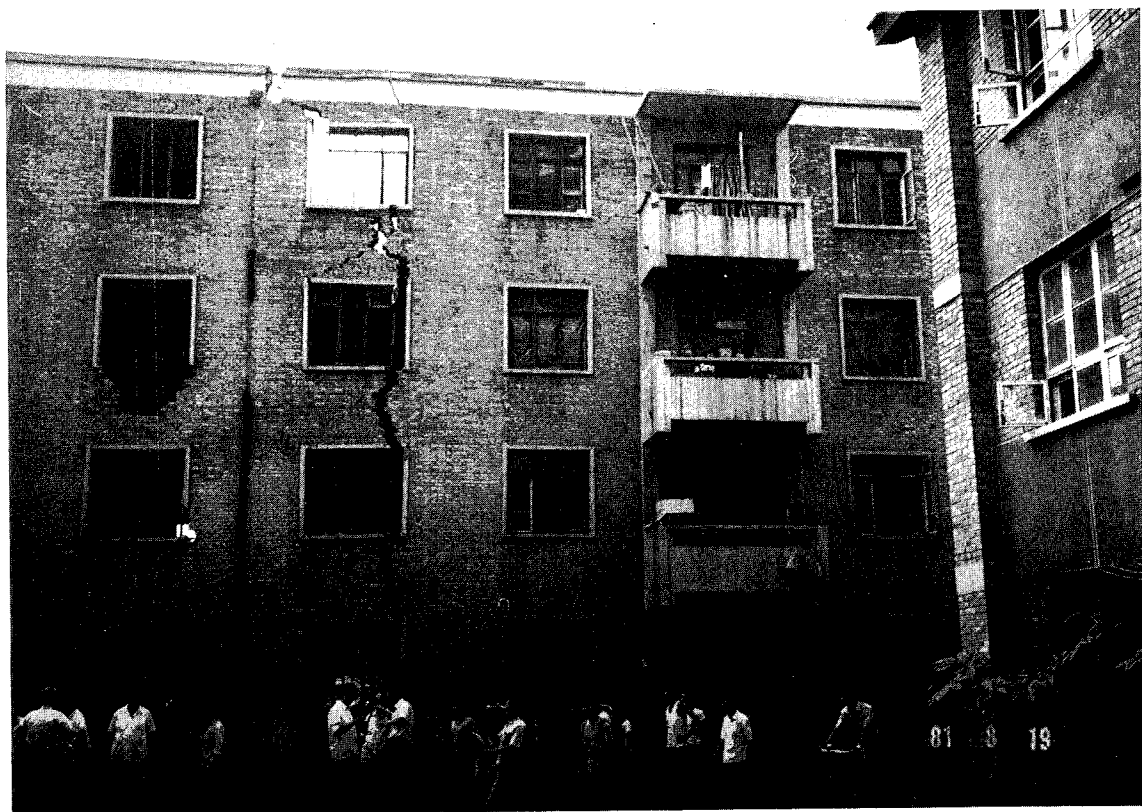
▲写真9 天津市の地盤のすべりによって損傷したアパート (龍岡撮影)

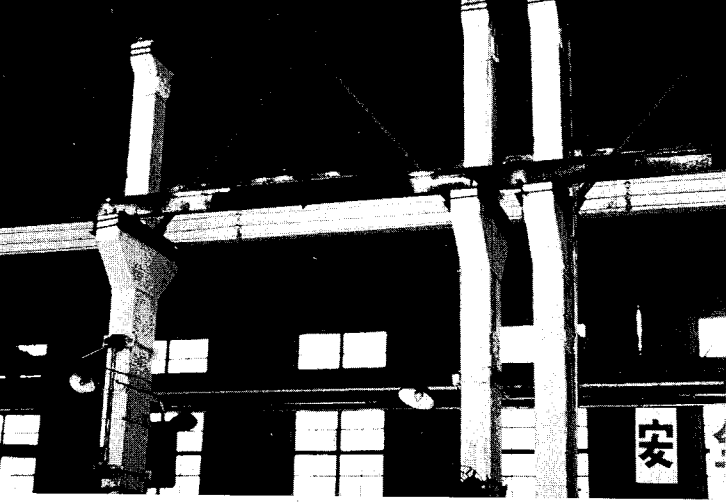
▲写真10 天津市工作機械工場の修復のようす。鋼材による補強は地震後になされた。レンガ造りであることに注目
(野中撮影)

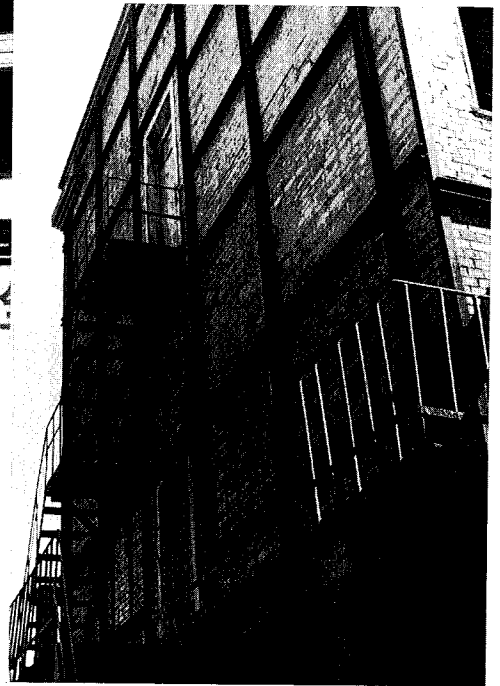
▲写真11 鞍山鋼鉄公司無筋レンガ建物の鋼材による補強
(野中撮影)

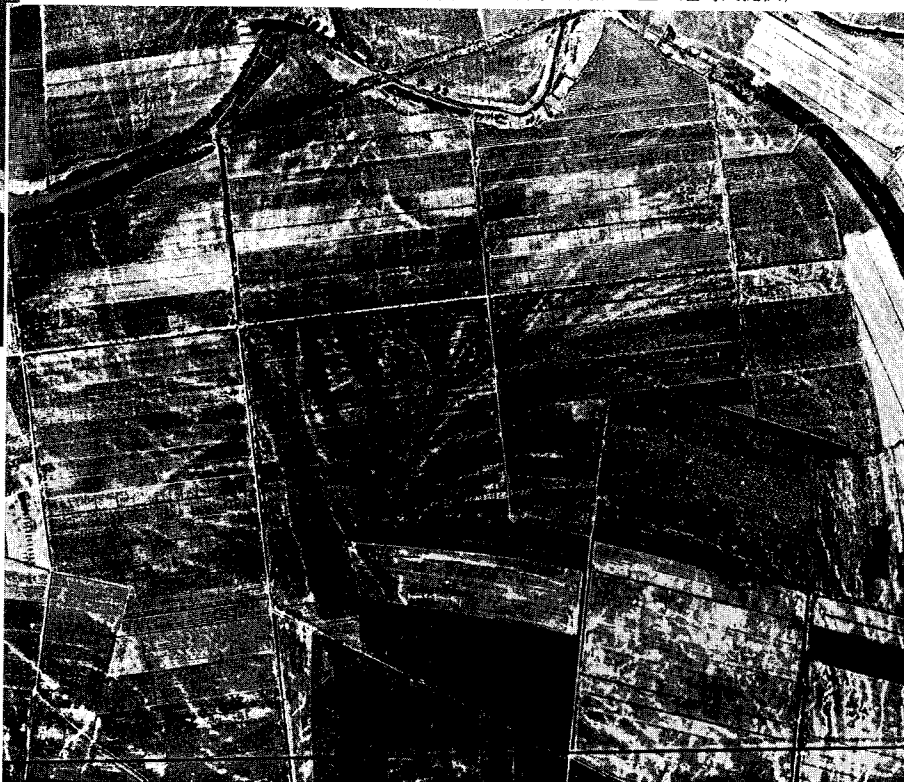
▼写真13 唐山地震における旧河道跡の噴砂（写真中の白い帯の部分）
(中国建築科学研究院 王 鐘琦氏提供)

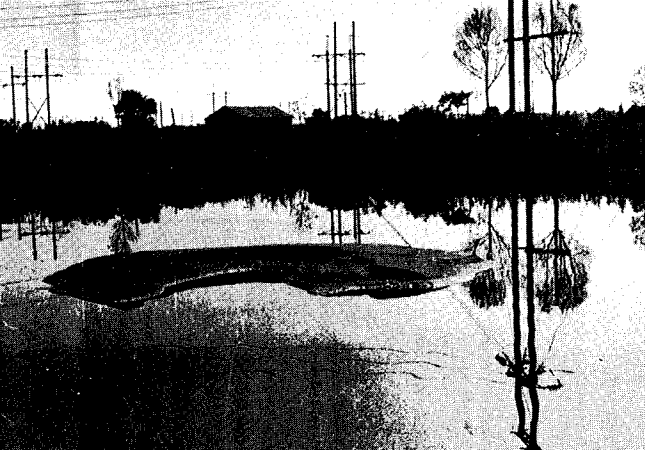
▲写真14 唐山地震における噴砂丘の近接写真
(天津市抗震弁公室提供)

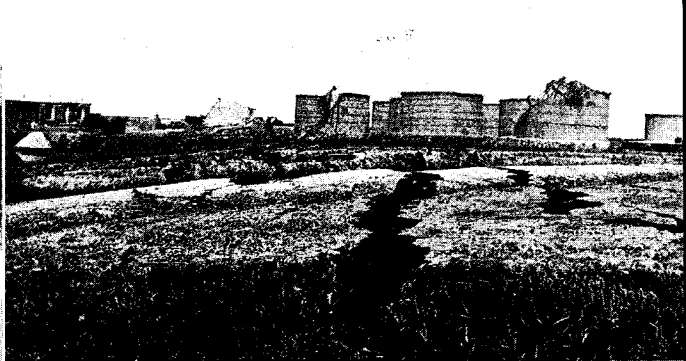
▲写真15 地盤のすべり (地盤液状化が主因とみられる)
(天津市抗震弁公室提供)

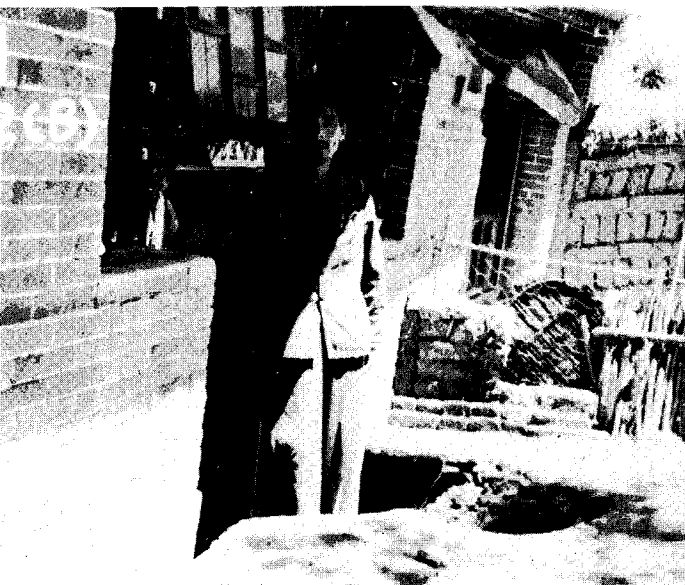
▲写真16 地盤液状化による農家の被害
(中国建築科学研究院 王 鐘琦氏提供)

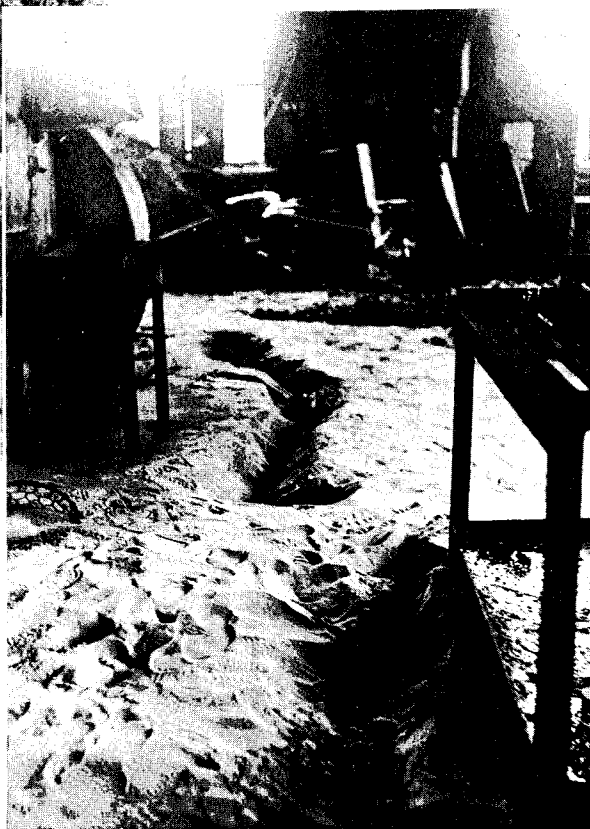
▲写真17 天津機械設備工場内部の噴砂のようす
(一機部抗震弁公室提供)

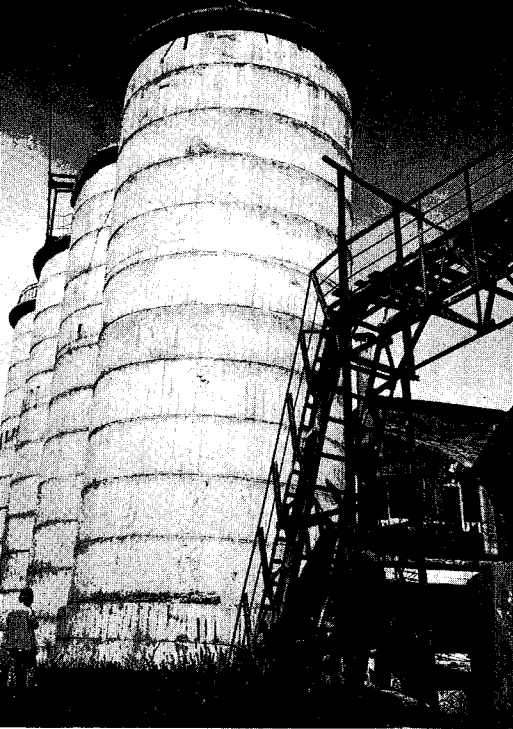
▲写真19 唐山市列車修理工場における砂サイロの地盤液状化による沈下・傾斜 (龍岡撮影)

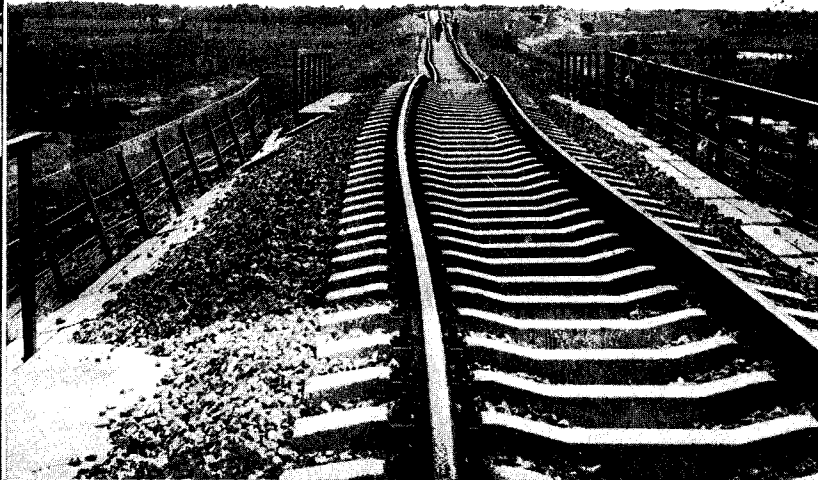
▲写真20 橋台裏の鉄道盛土の沈下 (中国建築科学研究院提供)

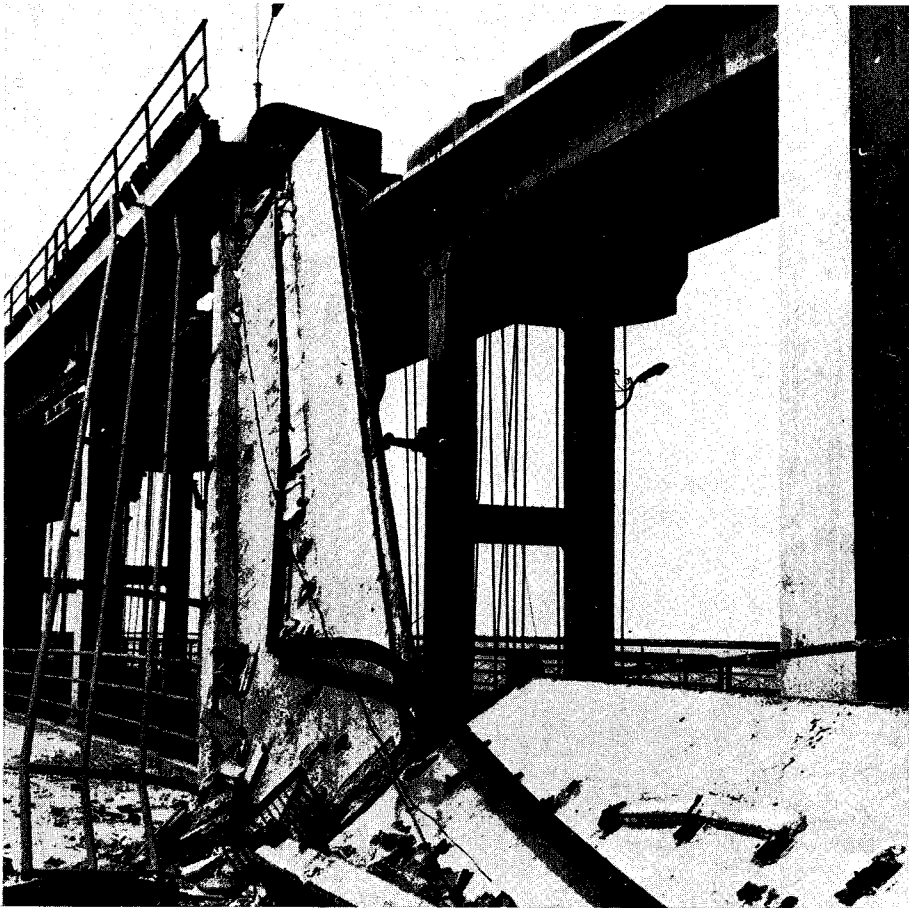
▲写真21 薊運河にかかっていたRC鉄道橋の桁の落下 (天津市抗震弁公室提供)

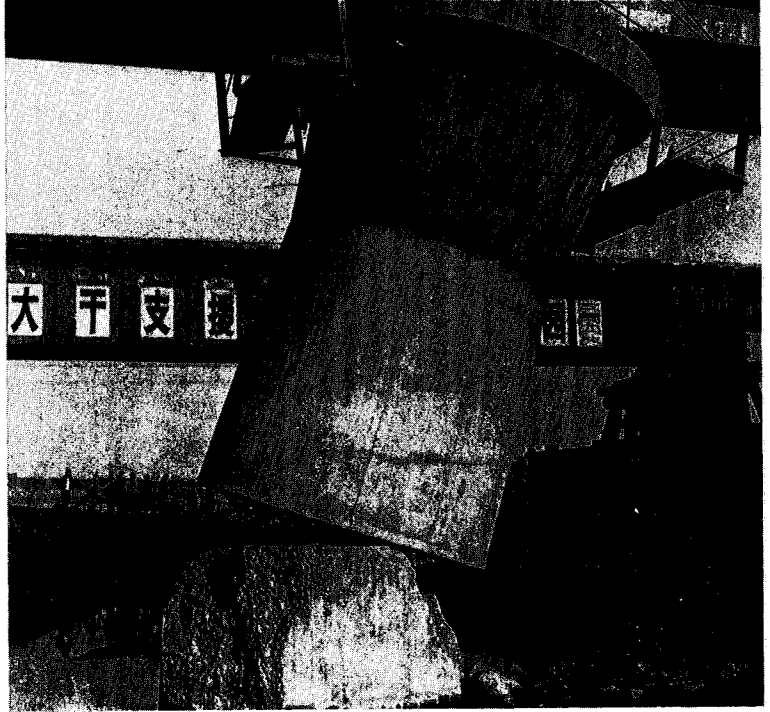
▲写真22 唐遵線鉄道橋の橋脚傾斜 (唐山市基本建設委員会提供)

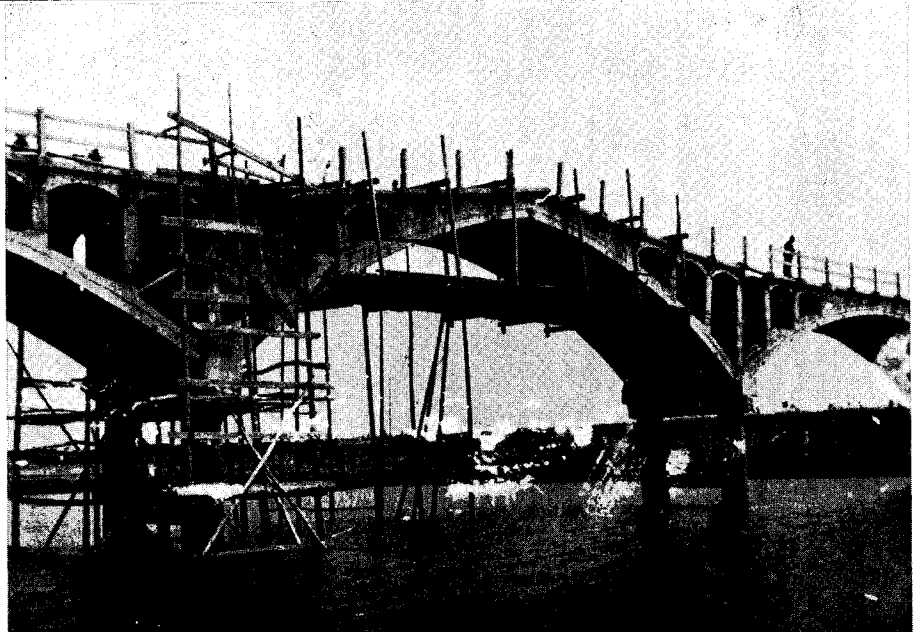
▼写真24 アーチ橋としては剛性の弱すぎる基礎を使用している楊花庄橋の第4スパンの被害状況 (北京市市政工程研究所 石志圻氏提供)
