1964年新潟地震による新潟市の上水道およびガス施設の震災復旧 (その2)

Restorations of Water Supply and City Gas Systems in the City of Niigata
after the 1964 Niigata Earthquake (Part 2)

片山 恒雄*・増井 由春*
Tsuneo KATAYAMA and Yoshiharu MASUI

1964年新潟地震により新潟市の上水道とガス施設が受けた被害とその影響を、主として地震後の対応と復旧経過に注目して、多数の原資料と既刊の報告書をもとに再構成したものである。生産研究第33巻 第1号の(その1)に続き、(その2)では都市ガス施設の復旧過程、全体のまとめ、および参考資料のリストが示されている

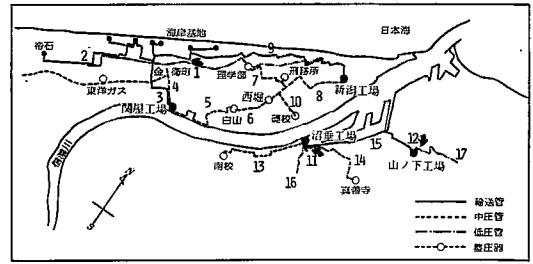
図16 北陸瓦斯(株)新潟営業所の主要導管復旧工事の流れ(表4参照)

つであった海岸鉾山の計6基地の集ガス管3,743mは約600mの石綿管を含んでいたが心配された被害は全く発生しなかった。もう1つのガス源である帝石内野も被害がなかったことから、内野から海岸鉾山9基地までの輸送管2,667mの漏洩調査が行われた。図16は主要な応急復旧工事を示したもので、表4は図16の工事番号に対応する工事内容をあらわしている。

当初は、天然ガスを関屋工場へ送り込み、関屋からの低圧供給とする方針であり、図16の工事2、3、4の路線調査が17日から開始された。しかし、海岸鉾山基地から関屋工場に到る輸送管および関屋工場の構内低圧配管の被害が大きかったため、この復旧方針は再検討を余儀なくされた。幸い電気・機械機器等の設備は大部分使用可能であることから急ぎょ中圧ライン復旧によりガバナーを介しての供給再開に変更された。しかし、このためには機器・配管の整備などにある程度の時間が必要であり、さしあたって、被害が相対的に少ない西新潟の南西部および海岸寄りの地域に対しては海岸基地から直接低圧供給することとなった。これに伴い既存の輸送管と低圧管を連絡する図16の工事1が始められ、さらに上記地区のブロック化をはかるため18日夕刻までに38箇所の本・支

管切断作業が行われた。帝石内野と海岸基地を結ぶ ϕ 150 mm 被覆鋼管(一部スパイラル鋼管)の被害3箇所は19日までに復旧された(図16の工事2)。海岸基地から関屋工場までの輸送管延長1,467mは ϕ 250 mmメカニカル鑄鉄管であったが、関屋工場寄りの関屋新町・川岸町地区約700 mm区間は地盤変状が甚しく、仮配管による復旧となった(図16の工事3)。関屋から金衛町ガバナーまでの中圧管も約700mが被災したため、約450mを路上配管とし、残る250mは輸送管と平行して復旧となった(写真4参照)。使用の可否が心配されたガスホルダーは、山ノ下工場の1基(600 m^3)を除いて、応急修理を行うことで被災前の貯留能力の56%(29,300 m^3)が確保された。各工場別の震災前の貯留能力に対する比は、新潟78%、関屋53%、沼垂34%、山ノ下33%となったが、当面の需要に支障がないことから供給導管の復旧にあわせた復旧を行うこととなった。

供給再開は地震発生5日目の6月20日であった。図16の工事1の完了に伴いブロック化された西新潟北部浜手地区の約2,000戸に対し、海岸6基地で熱量調整されたガスを輸送管から直接低圧管に送り込み、エアーパージを行い正午からの供給再開となった。工事2、3の完了により原料ガスを確保するとともに、工事4で軽被害地区へ供給する金衛町ガバナーを稼働させ、25日正午過ぎ約8,000戸の需要家へ供給再開した。この時点での供給は金衛町・東洋ガス・小針のガバナー供給地域分と海岸基地からの直接供給分を合わせて約10,000戸であった。26日には海岸基地をさらに3箇所稼働させ、ガス源の増強をはかった。また27日には関屋工場の中圧用圧送機7台中5台の整備が完了した。

西新潟の供給再開は1次の緊急復旧に引き続き、図16の5以降の工事が進められ、白山ガバナー7月10日、西堀ガバナー7月12日頃、刑務所ガバナー7月25日、理学部ガバナーが8月11日にそれぞれ稼働するに至った。工事8の完了により、8月10日からは新潟工場に臨時のガバナーを設置して供給を開始している。しかし、関屋からのみの圧送では徐々に増える需要家への供給が冬季に向け不足することから、工事9の海岸鉾山基地から新潟工場までの天然ガス輸送管(ϕ 200mm, 延長4,300m)が新設されている。この工事により、原料ガスを新潟工場へ送ることができたのが11月11日、新潟工場からの圧送供給再開は11月24日であった。

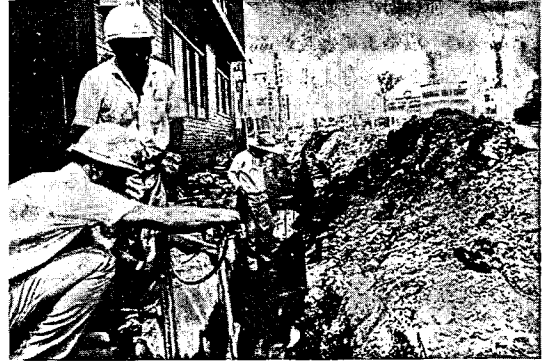
写真5 供給再開に向けての低圧管の気密テスト
(北陸瓦斯(株)提供)

7月15日、各方面からの強い要望により、さらに工期を1か月短縮し、10月末を終了目標とする第2次復旧計画の立案となったが、これは基本的には(1次の)緊急復旧計画と変わらず、工期短縮のために必要最小限の資材・労力をもって弾力的な供給方法をとろうとするものであった。この計画により、西新潟、沼垂および山ノ下工場の供給エリアを工事区ごとのブロックに分け、中圧ラインの復旧が完了した地域から供給再開することとなった(写真5参照)。

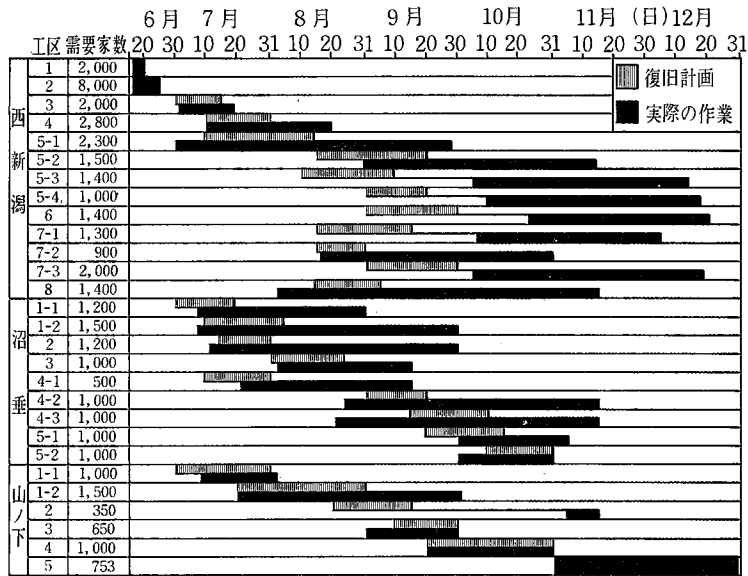
図19 ガスの復旧計画と実際作業の進展

図17に地域別に見たガスの供給再開のようすを示す。図18には系統別に見たガスの供給再開戸数の伸びを示したが、最初に約20%の復旧率に達して以降、重被災地区の供給再開は難行した。図19に緊急復旧計画による作業工程と実際の復旧作業の期間を比較したが作業の遅れは明瞭である。被災の程度が当初の予想をはるかに上回るものであったことは事実であるが、復旧作業遅延の原因の1つに作業人員確保の問題があろう。図20は、ガス導管復旧に従事した人員を7月28日までの期間について示したものである。地震発生から7月4日までの稼働人員は約4,000人、同じく7月28日までで約15,000人となっている。一応の応急復旧が完了した被災後6か月たった12月15日までの導管復旧稼働人員は約67,900人といわれているが、1日平均にすれば約370人程度である。各工事ブロック別に需要家数と復旧期間から、単純に推定した供給再開効率率は図21のようになる。この図からわかるように、西新潟の1, 2を除いてはきわめて小さい値である。1964年と1978年とでは工事の方法そのものに大きな違いがあるから単純な比較は難しいが、宮城県沖地震の際の仙台市ガス局の供給再開効率率の約1/10の値である。また、復旧資材の手当についてみたのが図22である。おもに中圧ラインと低圧本管の幹線復旧に使用されたものであるが、6月20日に行われた1次発注分の入荷

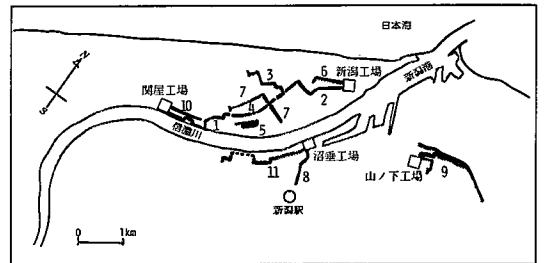
図23 北陸瓦斯(株)の主要導管復旧工事(表5参照)

上水道と同様に、ガス導管被害の全体的把握は不可能である。北陸瓦斯(株)供給課に永久保存されている、「昭和39年度本支管工事報告書綴」(西新潟分)から、当時の被災・復旧の状況をかいま見ることができる。信濃川左岸の昭和大橋から下流沿いでは潰滅的被害を受けているが、早期復旧を最大の目標としていたこともあり、被災導管の実態が残されているのはきわめて一部分に過ぎない。この資料から、工事延長と復旧人員がわかる195の工事についての平均の管路復旧延長を求めると4m/人・日程度となった。図23と表5に記録の残されている主要導管復旧工事の内容と導管被害の概略を示した。ちなみに、表5で求めた平均の管路復旧延長は約3m/人・日となる。
