1978年宮城県沖地震による都市供給施設の被害と復旧 —下水道施設—

Effect of the Miyagiken-oki Earthquake of June 12, 1978, on Sewerage Systems

片山恒雄*・増井由春*・磯山龍二**

1978年宮城県沖地震による下水道施設の被害および復旧の概略をガス、
上水道、電力(生産研究31卷2号、4号、6号)の各施設に続き報告する。

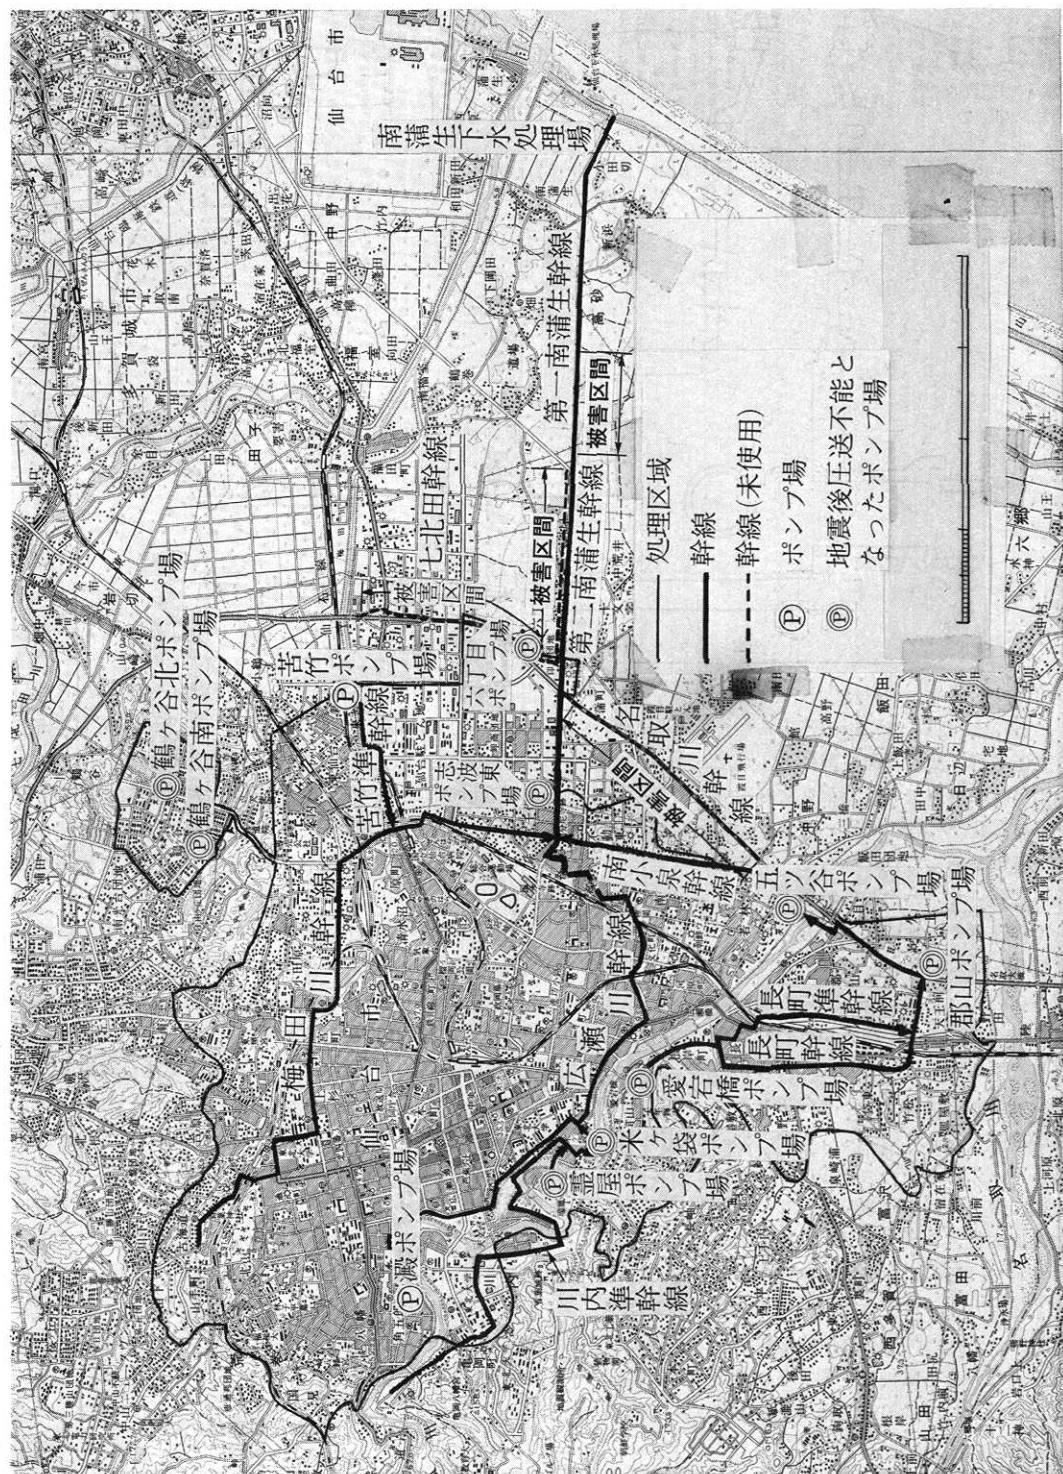
図1 仙台市下水道施設および被害

ポンプ場は図1に示す11ヶ所が稼動していた。これらのポンプ場の能力を表3(後出)に示した⁶⁾また、この他に低地対策用として、排水人口100~2500人程度の規模な低地ポンプ場が14ヶ所設置されていた。ポンプ場施設は、各排水区域の下水を汲み上げ幹線に流したり、幹線自体のポンプアップを行うなどの機能を持つが、特に市南部の長町地区でのポンプ場への依存度が高いことが注目される(図1参照)。

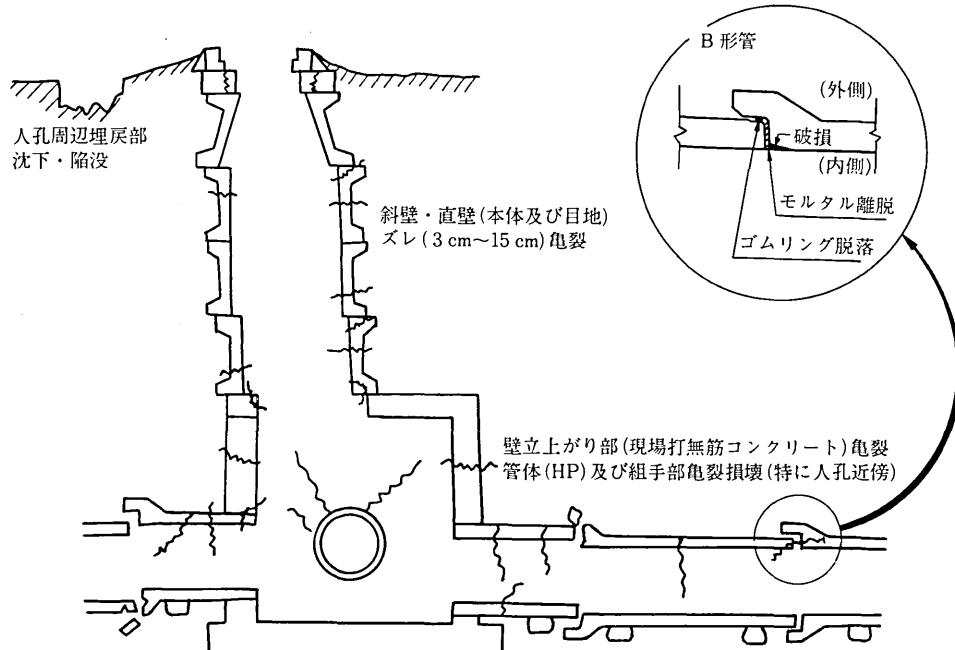
図2 管渠・入孔の被害 (文献(6)より引用)

全下水道管渠の延長に対して、なんらかの形で調査が行われた管渠の延長は微々たるものであるが、これらの管渠被害の特徴を図2に例示しておく。仙台市以外では、この他に、ポックスカルバートの沈下、地すべりによる沈下・破損、管の座屈等が報告されている。¹⁾

下水道管渠は、管路に人孔を含むという点で、他の埋設管とはその地震時挙動が異なると考えられる。3.で述べたように、管路の被害は人孔および人孔付近の管の被害が多い。人孔上部は、コンクリート製ブロックを積み

上げて目地を充填しただけの構造で、人孔目地破損の被害が多発したのも当然であろう。これまでの微小地震観測などによる埋設管の地震時挙動研究によると、コンクリート管路では人孔の存在が人孔付近の管に多大な曲げ応力を発生させることが明らかにされている。¹³⁾したがって人孔ブロック目地の破損は、本来、管に伝わる応力を緩和しているとも考えられ、一概に人孔被害を非難するわけにはいかないかもしれない。人孔の構造を強化して被害を減らそうとするならば、人孔と管渠との取り付け部に対して、なんらかの耐震的工夫が必要となる。
