# 1978年宮城県沖地震による都市供給施設の被害と復旧 —上水道施設(その1)—

Effect of the Miyagiken -oki Earthquake of June 12, 1978, on Water Supply Systems (Part I)

片山 恒雄\*・増井 由春\*・磯山 龍二\*\*・甚内 郁郎\*\*\*

1978年宮城県沖地震による都市ガス施設の被害と復旧に関する報告(生産研究, 31巻2号)に続き, 上水道施設への影響をまとめたものである。地下埋設管に重点を置いて被害状況を整理するとともに, 従来あまり検討されていない復旧と応急対策の流れにも十分な力点を置くことに注意した。検討の対象としたのは, 仙台市・塩釜市・石巻市・古川市・泉市の5市である。

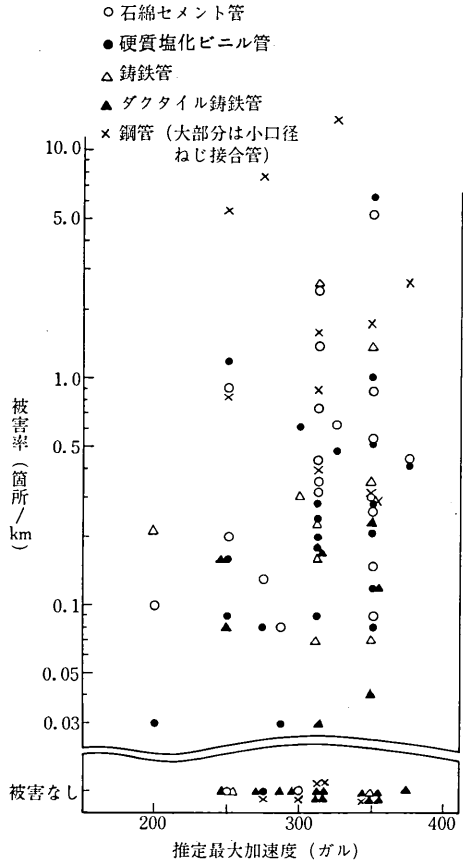
図2 推定最大加速度と被害率との関係

主要29事業体の被害率と墓石の転倒から推定された各地の最大加速度<sup>5)</sup>とを比較して図2に示す。各事業体の埋設管延長距離がかなり異なることに注意が必要があるが、各管種の被害率は極めて大きなバラツキを示している。

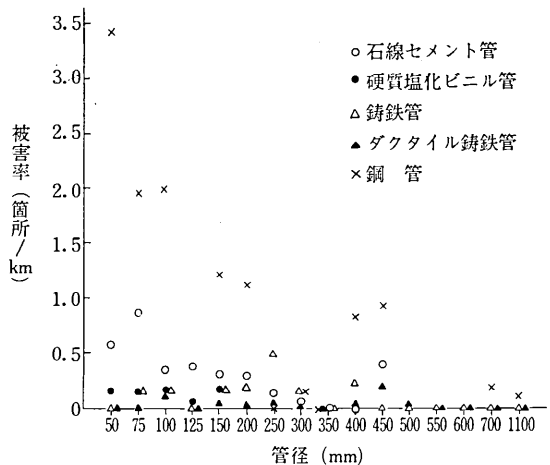
図3 宮城県下における管径別の水道管被害率

図3に、先の29事業体の管種別,管径別埋設管総延長をもとに算定された管種別被害率と管径との関係を示した。<sup>3)</sup>鋼管,石綿セメント管の場合には、管径の増大とともに被害率が減少しているが、铸铁管,ダクタイル铸铁管では、管径によらずほぼ一定とみなされる。図3を検討する際には、管種や管径によって埋設延長距離,使用用途,継手の種類・構造などが異なることに注意しなければならない。

表2に29事業体の総被害箇所数,埋設管(導・送・配水管)の総延長距離および平均的な被害率(総被害箇所数/総延長距離)を管種別に示した。鋼管の被害率が1.24と他と比べて高いがその大部分はねじ接合鋼管の被害である。特に50~100mmの管径では、1kmに2~3箇所という高い被害率を示しており(図3参照),定性的には仙台市等のガス管被害の傾向と一致している。<sup>1)</sup>400mm以上の大口径鋼管の被害は、表2の237箇所中,18箇所であり、その内14箇所が,水管橋,橋梁添加管の継手部取付け部の被害と報告されている。先にも述べたが、特に鋼管では管径によって、慎重にその被害率を区別して考えなければならない。

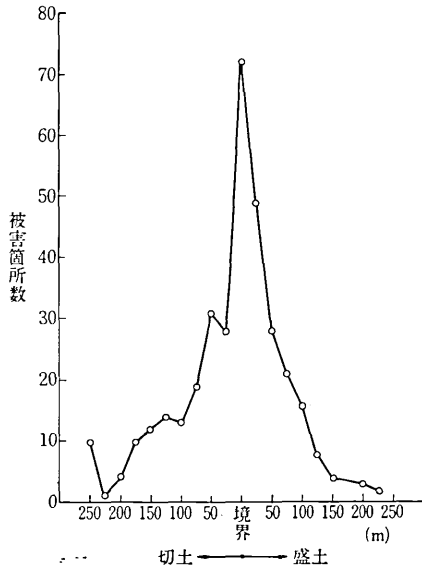
図4 水道管被害に対する盛土・切土・境界の与える影響 (南光台)

距離は管の埋設方向によらず最も近い境界までの距離とした。クロス集計表では、切り盛り境界線から 50 m 以内を境界とした。境界からの距離と被害箇所数の対応を図 4 に示す。切り盛りの境界部分で最も被害が多く、境界から遠ざかるに従って被害数が減少していく様子がわかる。黒松、将監、泉パークタウンについても同様の整理を図 5 に示した。泉パークタウンでは、切土部でまったく被害が見られず盛土部に集中しているが、他の団地では南光台と同様の傾向にある。しかし、南光台においても、被害分布に地域的なかたよが見られるなど切り盛りの境界部だけでは説明できない現象もあり、各団地について旧地形と現地形の比較、土質条件等を考慮した詳細な検討が望まれる。なお、参考文献はまとめて生産研究 6 月号に掲載する。（1979 年 1 月 26 日受理）
