1978年宮城県沖地震による都市供給施設の被害と復旧

——都市ガス施設——

Effect of the Miyagiken-oki Earthquake of June 12, 1978, on City Gas Systems

片山 恒雄*・増井 由春*・磯山 龍二**・甚内 郁郎***

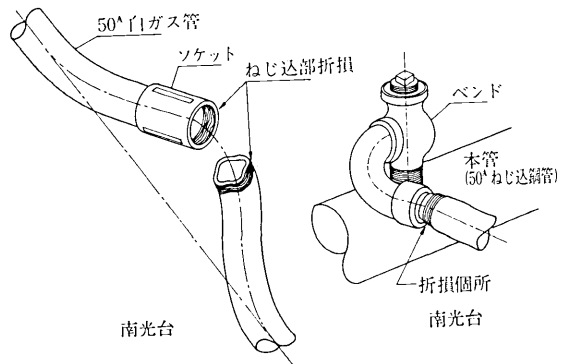
図4 ねじ接合鋼管の被害例

仙台市ガス局の場合、低圧管の内の約60%がねじ接合鋼管であったが、低圧管被害のうち96%がねじ接合鋼管によって占められており、今回のガス管被害の大部分はねじ接合鋼管の被害であったといえる。図4にねじ接合鋼管の代表的な被害例を示す。⁹⁾他の管種、継手についても同様であるが、ほとんどの被害は継手部分で起こっており、ねじ接合鋼管では継手自体の破損にくらべ管のねじ部の破損が大きな割合を占めている。

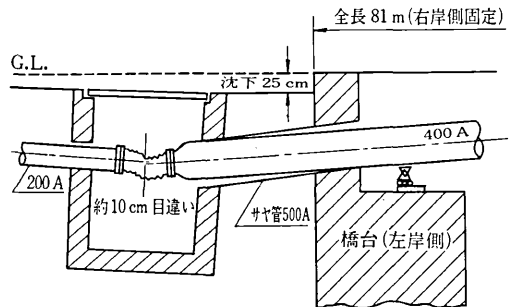
図5 中圧管の被害例

仙台におけるアーク溶接鋼管延長は中圧および低圧本管合わせて240.7km(表3)であったが被害は4箇所のみであった。被害はいずれも中圧管と付属施設との接合部で起こり、溶接部分での被害は皆無であった。表7に中圧管の全被害箇所を示す。⁹⁾また図5に中圧管被害の1例を示す。⁹⁾塩釜瓦斯で4件、古川ガスで1件アーク

場所	圧力	管種	管径	継手	土被り	埋設環境
宝塚橋伸縮管ボックス内(左岸側)	中圧A	鋼管	200A 400A	単式高圧型ベローズ伸縮継手	1.2m	橋台から10m区間 平均10cm沈下
福田大橋バルブボックス	〃	〃	400A	ボールバルブフランジ継手	1.5m	地盤沈下
福田大橋付近	〃	〃	不明	水取ボックス	不明	地盤沈下25cm以上
大和町5丁目青葉冷凍前バルブボックス	〃	〃	200A	プラグバルブフランジ継手	1.2m	地盤不等沈下

地震発生当日の12日中から行われた中圧幹線の点検の結果、港工場から市街地に至る路線を含む中圧A管約51kmには4箇所被害が発見されたのみであった(表7)。これらはいずれも周辺の軟弱不良地盤の沈下に伴うフランジ漏れであり、13日早朝までに増し締めにより応急復旧された。13、14日の両日にわたり、市内各地域にガスを供給する中圧B幹線の点検が行われたが、折損・亀裂等の被害はなく、中圧幹線までの安全性は14日正午過ぎの時点で確認され、¹⁶⁾ 15日には昇圧されて供給再開を待つばかりとなった。

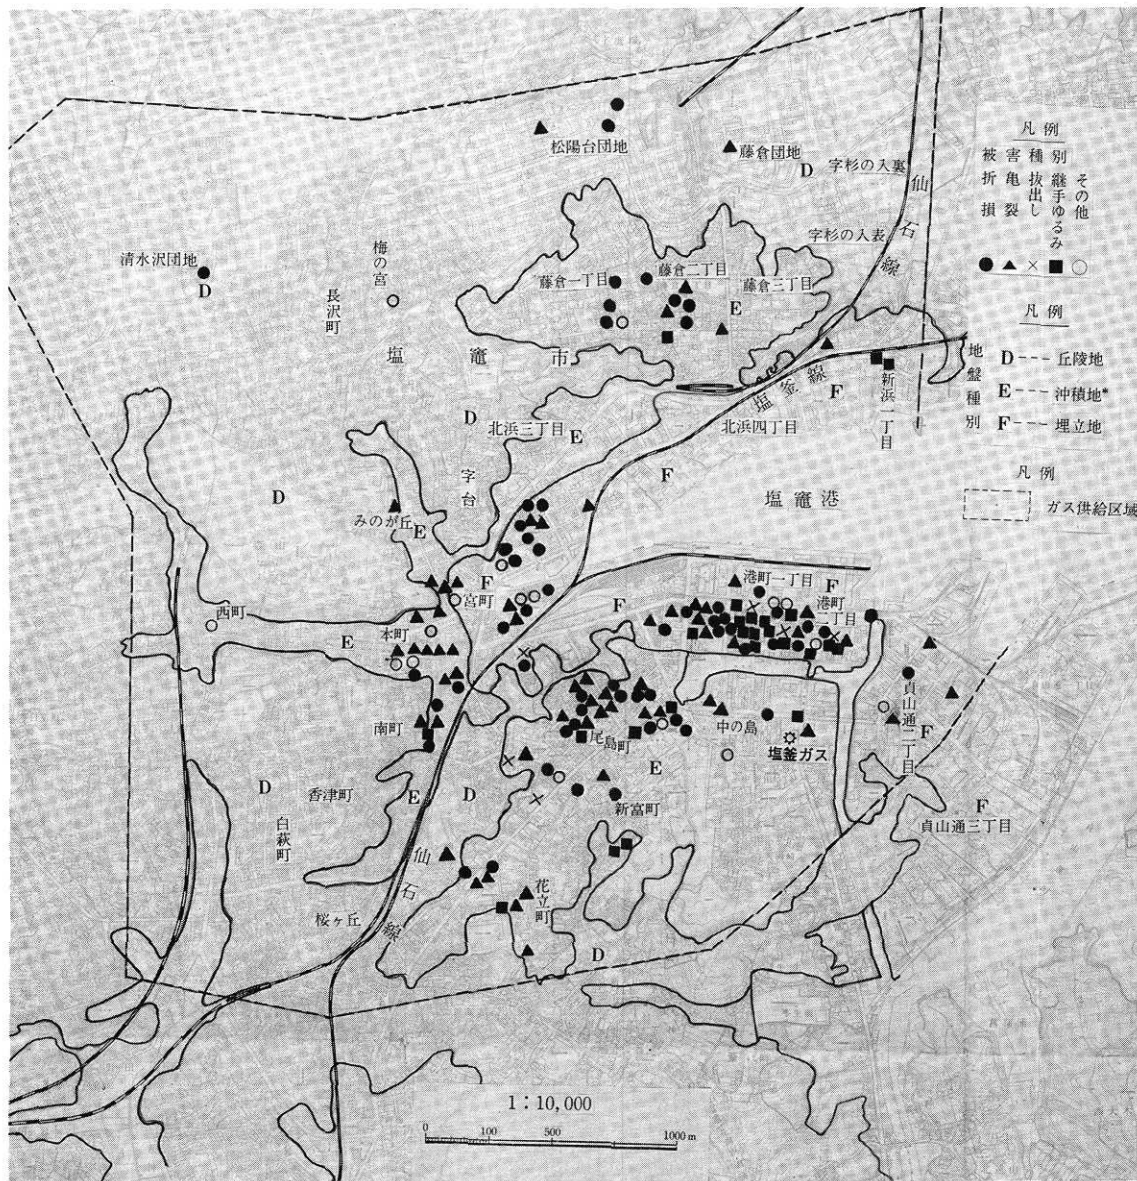
図6 ガス管被害分布, 供給区域, 地盤区分(仙台市ガス局)

地は昭和34年以降開発されたものであり、山を削り谷を埋めるという典型的な宅地造成地である。仙台市南部の緑ヶ丘、北部の鶴ヶ谷および泉市の南光台等ではいずれも埋設導管が大きな被害をこうむっている。緑ヶ丘、黒松では山くずれ等の地盤災害の様相を呈しており、埋設管被害が集中したのは当然のことであろう。

最後に地盤種別と他のアイテム・カテゴリーとの関係を見よう。どのアイテム・カテゴリーをとっても、ほぼA, B, Cの順で被害が大きくなっており、地盤C(宅地造成地)が仙台のガス管被害の支配的要因であったことがわかる。また地盤Cでの比率が高いものは、支管および铸铁管に関連のあるカテゴリーである。

盤Cが本・支管で0.313箇所/kmと地盤Aの16.5倍、Bの2.1倍となっている。供給管・灯外内管では、地盤CはA、Bにくらべてそれぞれ5.4倍、1.7倍となっている。

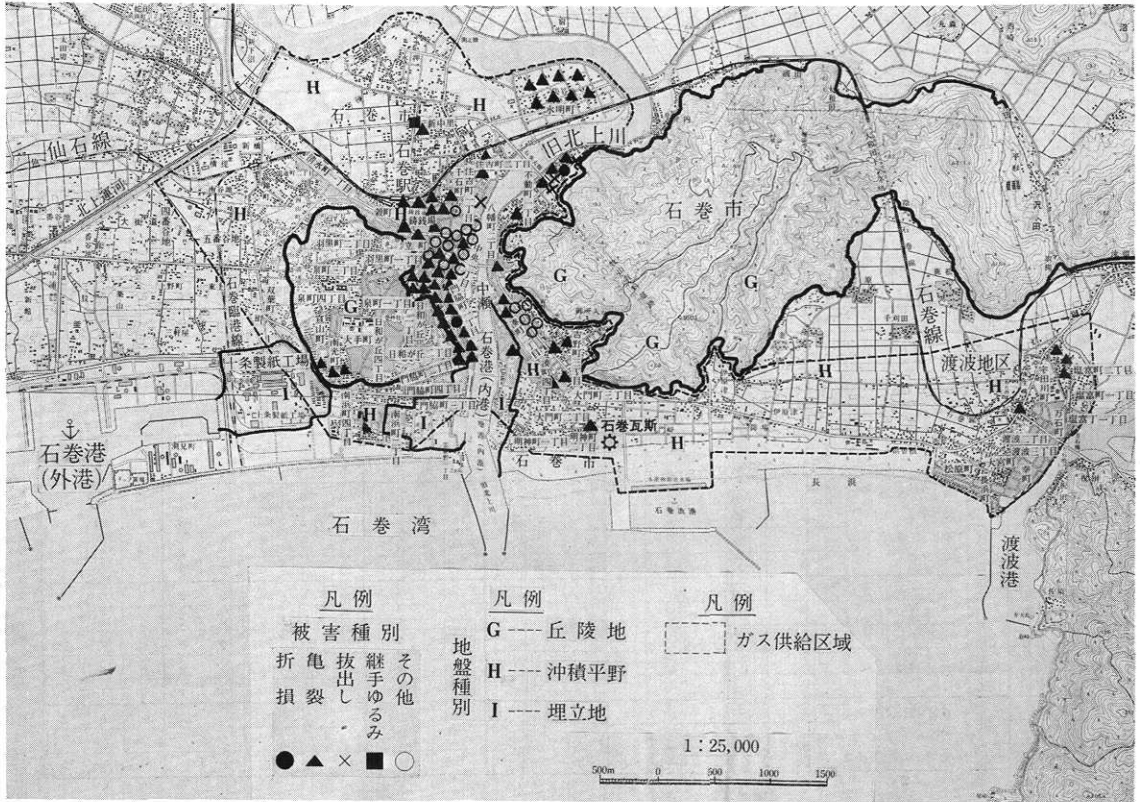
図8 ガス管被害分布, 供給区域, 地盤区分 (石巻瓦斯)

石巻瓦斯については継手種別が不明であるが、他の被害率から推定して、塩釜と仙台の中間程度の被害であったと考えられる。
