1978年宮城県沖地震による被害

(本文 9～25ページの調査報告参照)

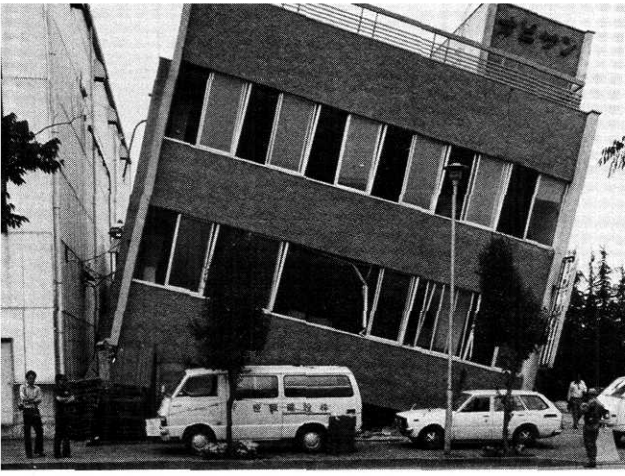
▲ 写真1 4本柱のピロティ建築
1960年代後半の建築

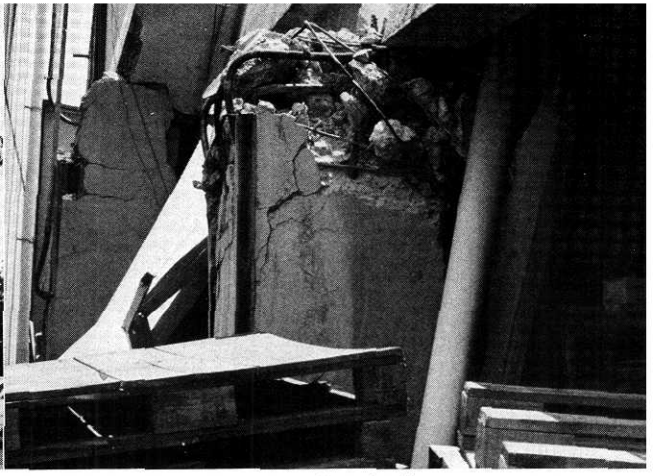
▲ 写真2 写真1の建物の柱の破壊状況

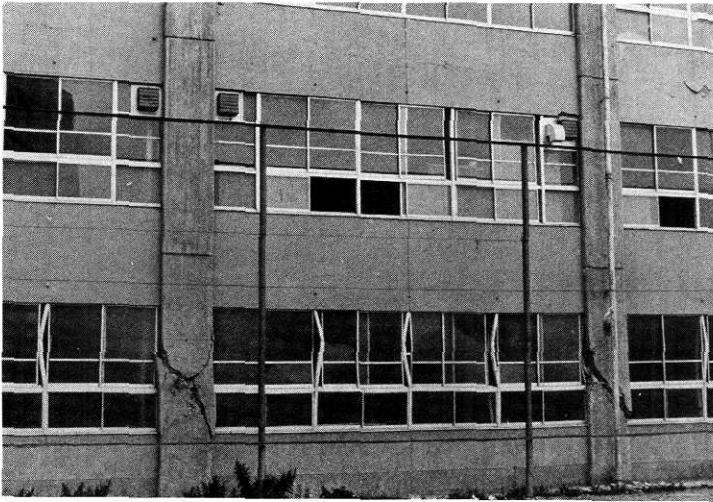
▼ 写真3 学校校舎のせん断破壊の例
サッシュのまがりて床の沈下が想像できる

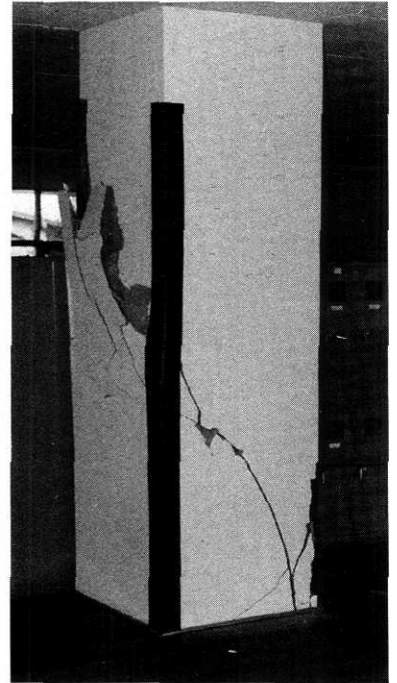
▲ 写真4 写真3の建物の内部の
柱のせん断破壊

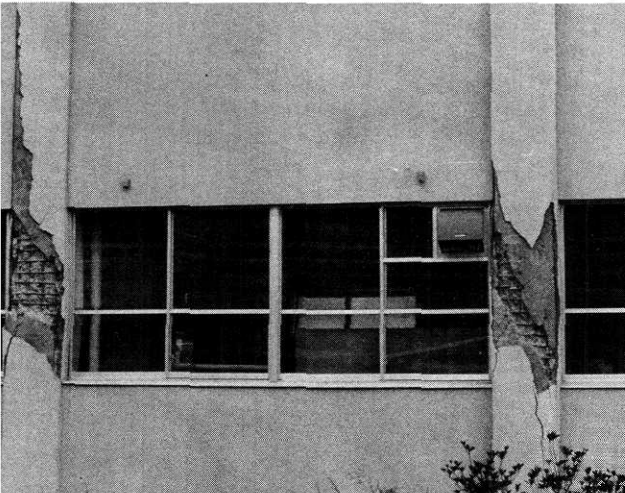
▼ 写真5 学校校舎のせん断破壊の別の例
新しい規準で設計された建物

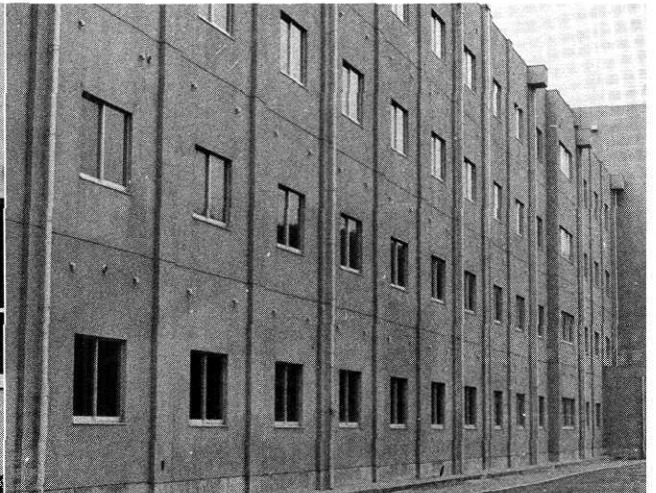
▼ 写真6 無被害学校校舎の北側の壁

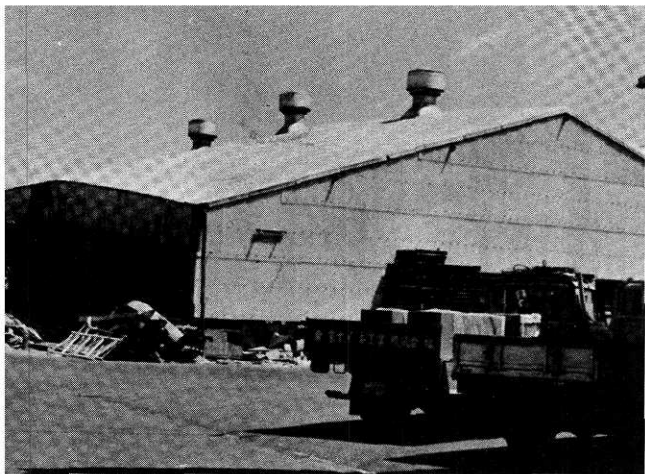
▲ 写真7 1階部分が完全に倒壊して、2階床が着地した2階建倉庫

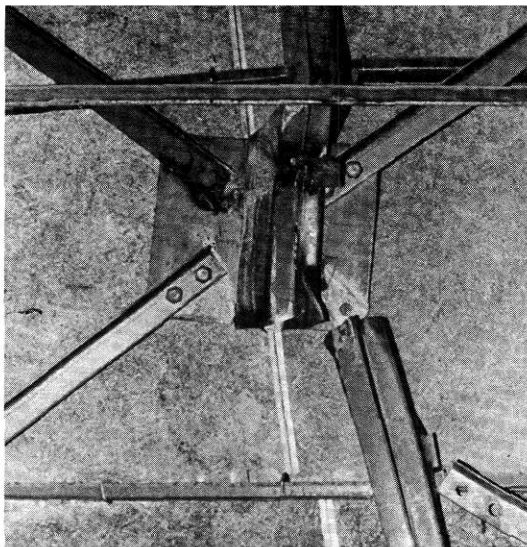
▲ 写真8 筋違を接合していた中ボルトが破断、ガセット中央を通っている間柱も破断している

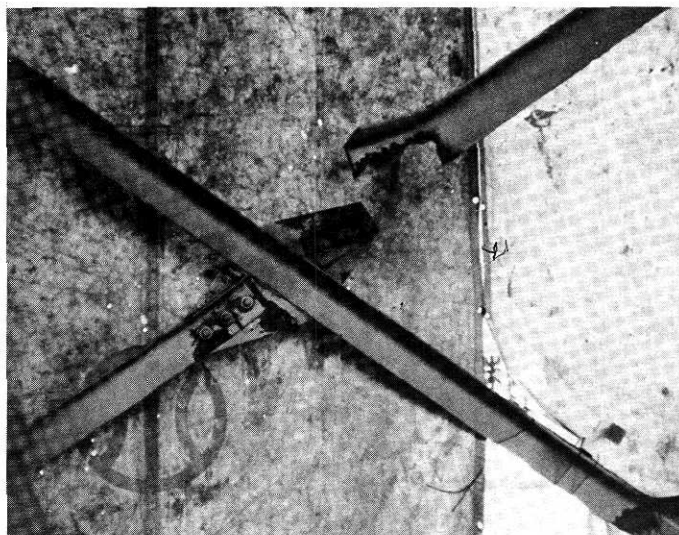
▲ 写真9 ボルト孔欠損、偏心に起因した筋違接合部の破壊

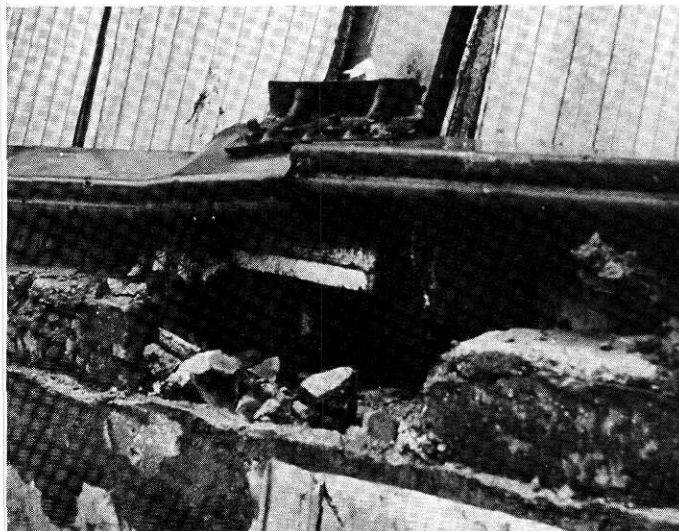
▼ 写真12 モルタル外壁の剥落。取付金物や針金は腐蝕によってなくなっており、外壁を固定する役に立っていない

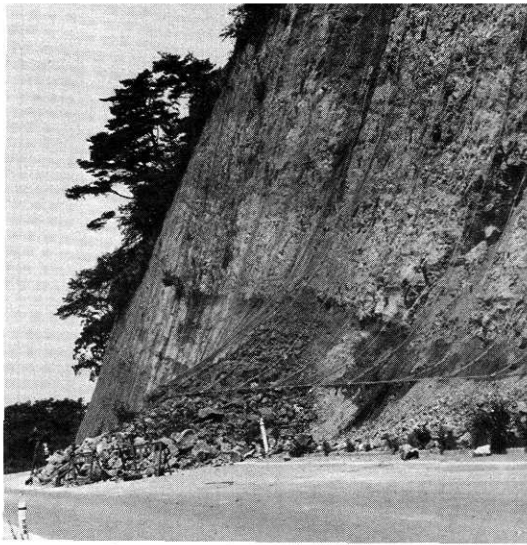
▲ 写真13 45号線のびる駅付近 法面崩落

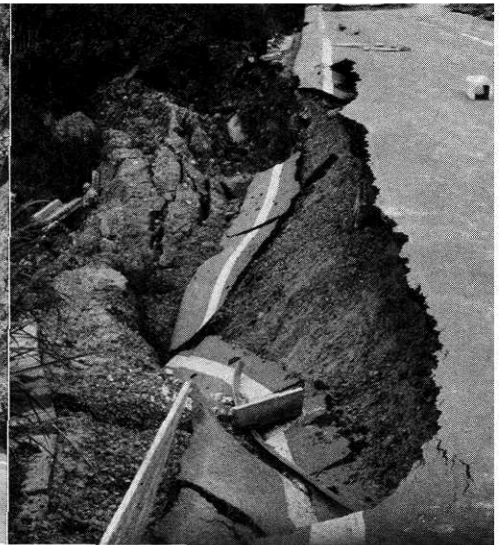
▲ 写真14 泉市南光台における盛土部 路肩崩落

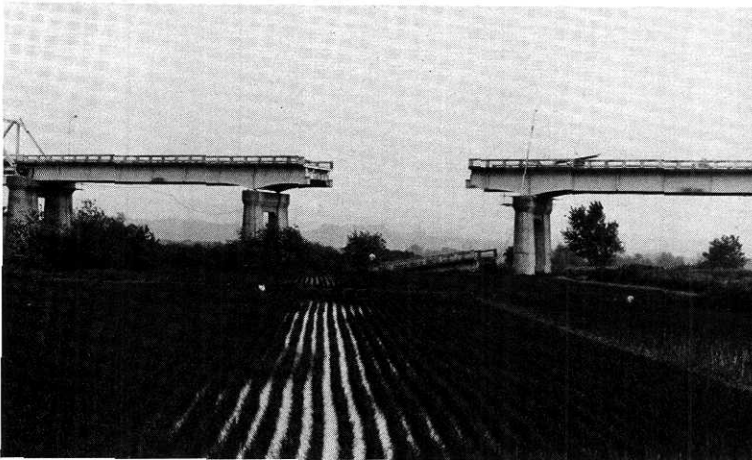
▲ 写真15 錦桜橋-落ちた吊径間(中田町-東和町)

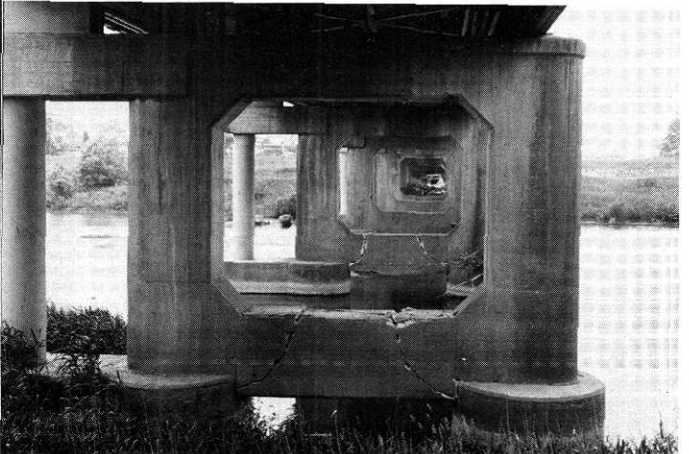
▼ 写真18 ラーメン橋脚の亀裂 江合橋(古川市)

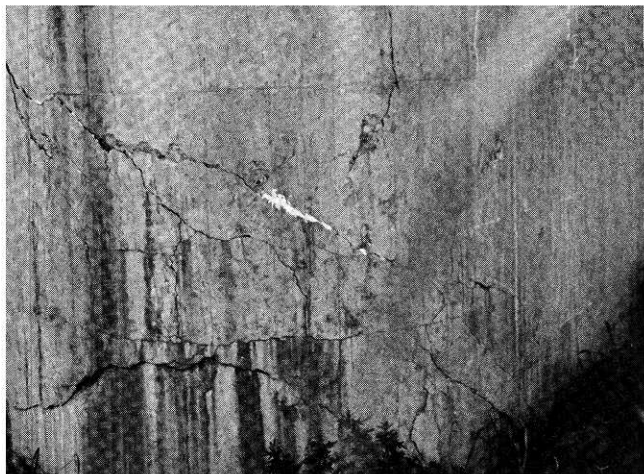
▲ 写真19 コンクリート橋脚に生じた亀裂
(関上大橋)

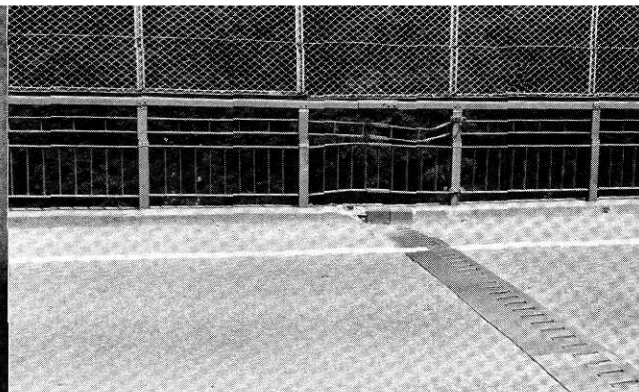
▲ 写真20 ディビダーク橋の joint 部の変状で本体には被害はなかった (八木山橋)

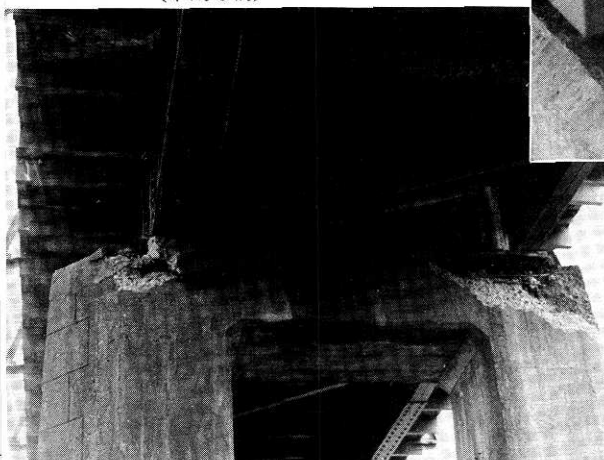
▼ 写真21 橋脚頂部の支承部の破壊
(木間塚橋)

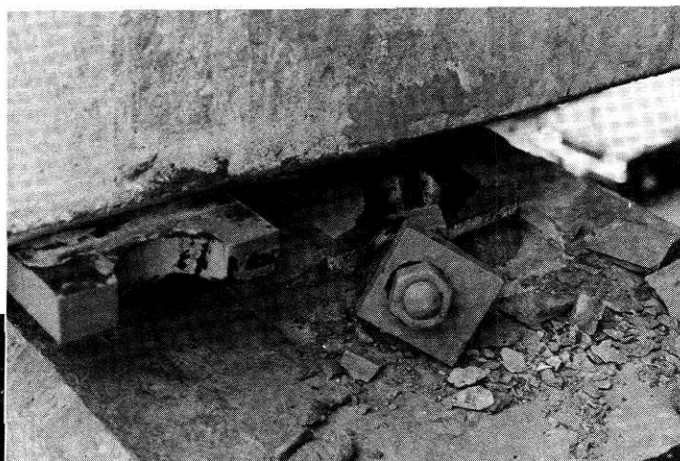
▲ 写真22 桁の沓座の被害
(新幹線高架橋)

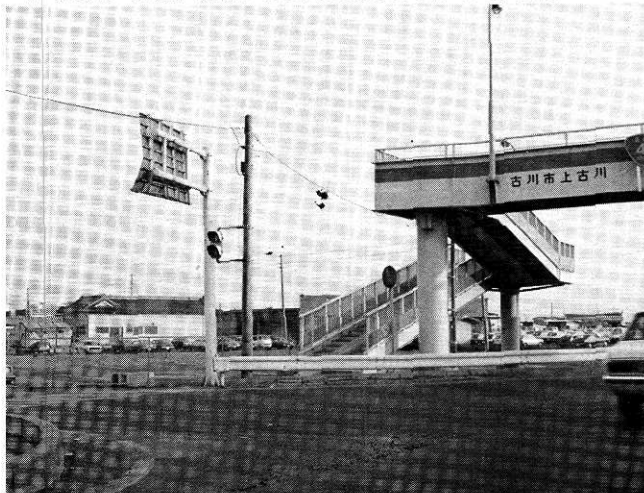
▼ 写真23 全般に被害がほとんど見られなかった歩道橋

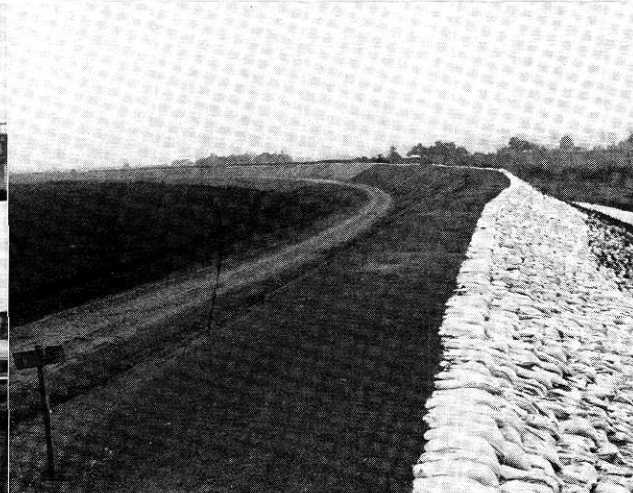
▼ 写真24 吉田川山崎堤防の緊急対策完了後の状況

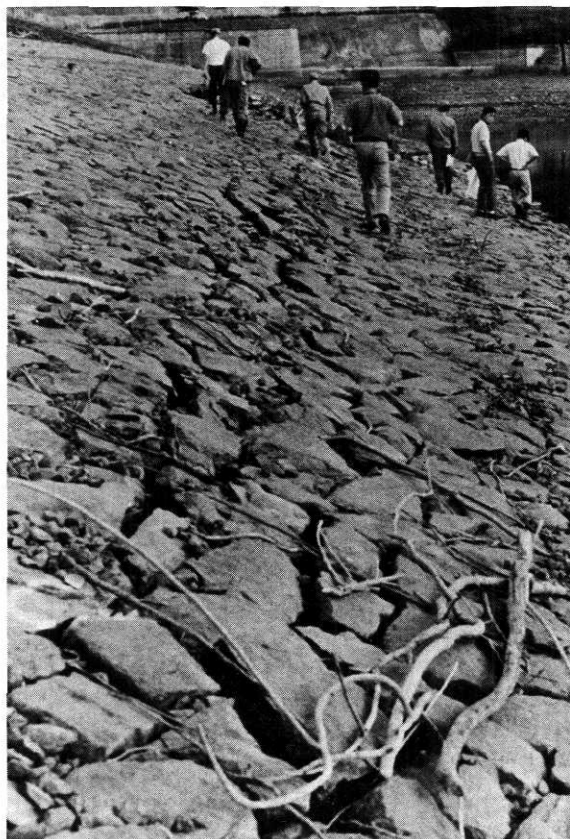
▲写真25 牛野ダム（ロックフィルダム）では上流法面の表層の捨張石が沈下した

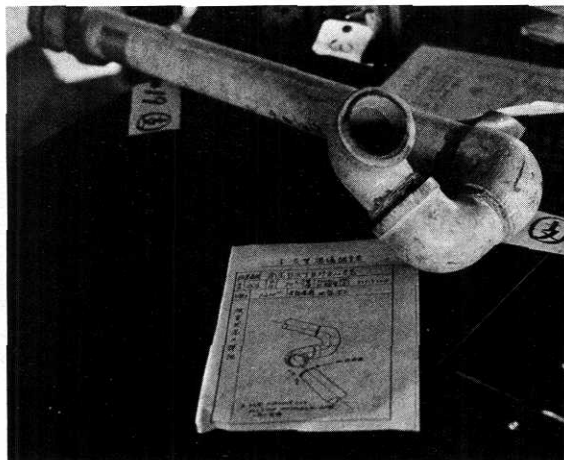
▲写真26 ガス管（50^A 白鋼管）のネジ部折損（泉市南光台）

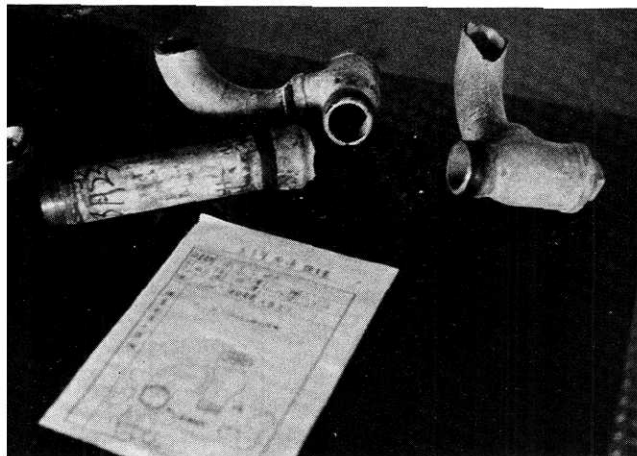
▲写真27 ガス管（50^A マレーブル）のベンドのアーム部での折損（泉市南光台）

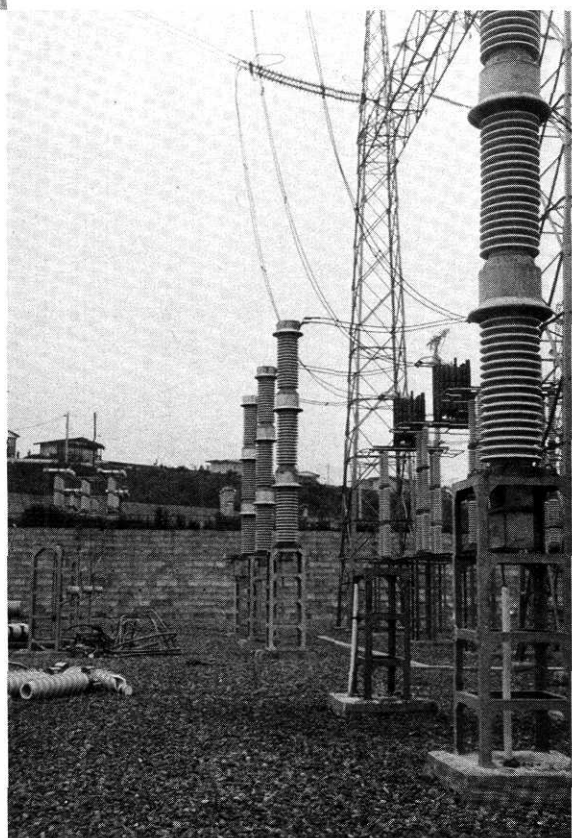
▲写真28 東北電力仙台変電所における被害-碍管の折損

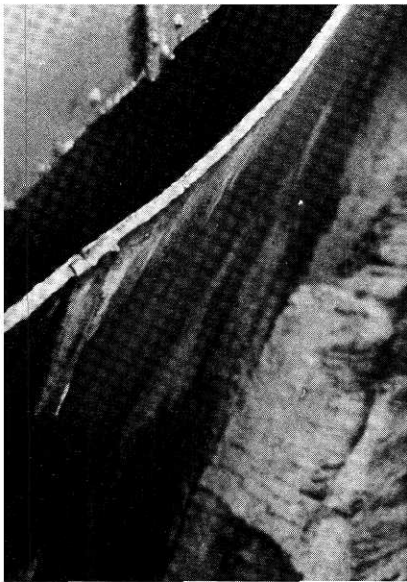
写真29 東北石油 T-217の破面
このタンクは他の2基と異なり北側が一連の破損となっている。洗掘のいちばん著しい付近であり、当板も切れている。

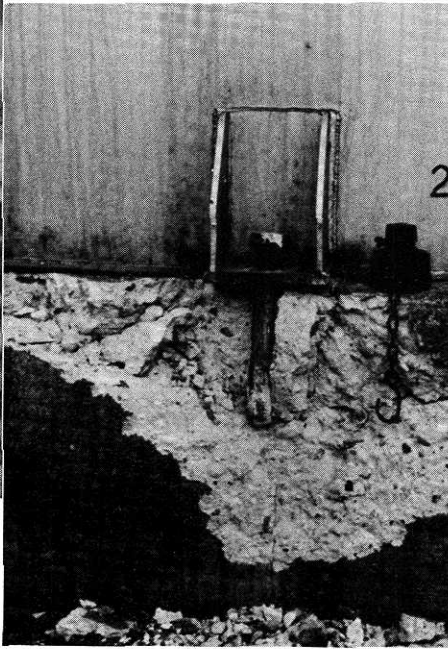
▲写真30 塩釜、宮城石油流通センター
12.4 mφ × 18.1 mH, 2000 KL, 軽油,
12本のアンカボルト中11本がこのよう
になった

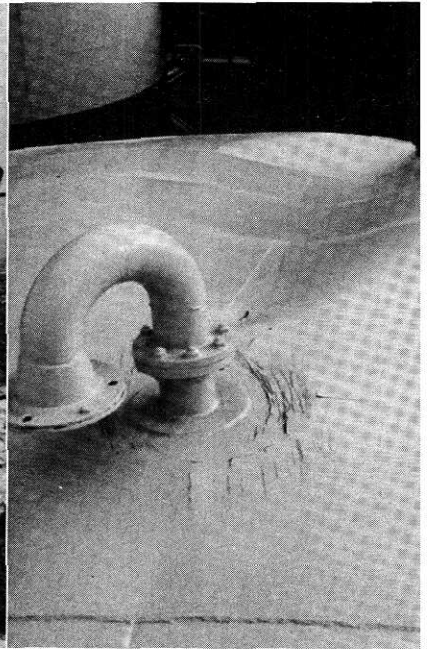
▲写真31 塩釜、大協石油油槽所,
No 6タンク 10.6φ × 11 mH, 861
KL, 重油, 液状化にある部分沈下の
結果とみられる

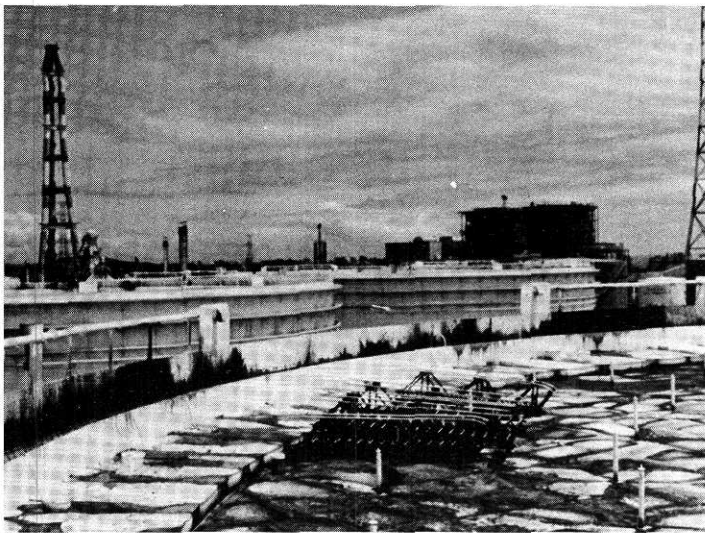
写真32 東北石油 T-2, 噴油状況。ラダーは破損して、
取り外してある

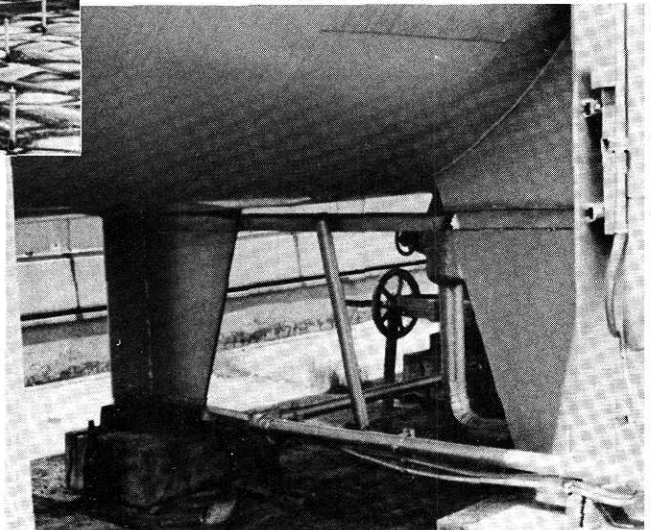
▼写真33 建屋屋上の枕型タンク, 脚損傷状況, タンク軸は鉄骨造の長手方向に設置してある

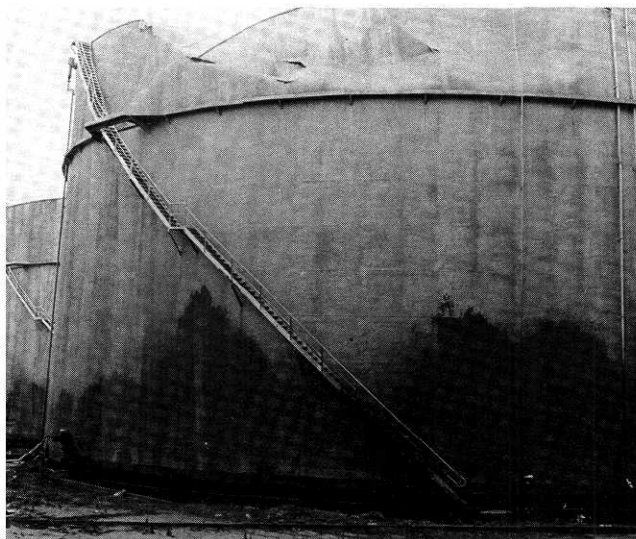
▲ 写真34 底部の破断したタンク
(手前よりT-217, T-218タンク, 東北石油)

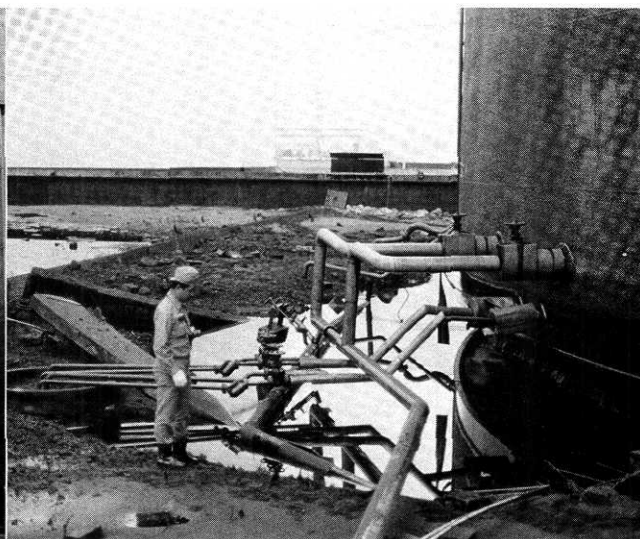
▲ 写真35 重油の流出により破損したコンクリートリングと配管
(T-217タンク, 東北石油)

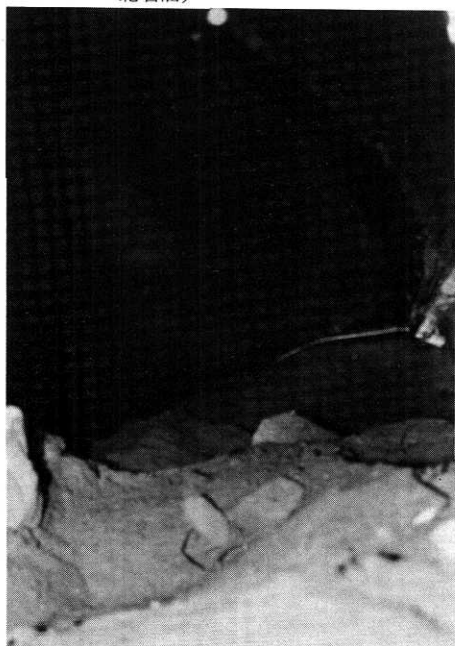
▼ 写真36 側板とアニュラープレートの溶接部
における破断 (T-217タンク, 東北石油)

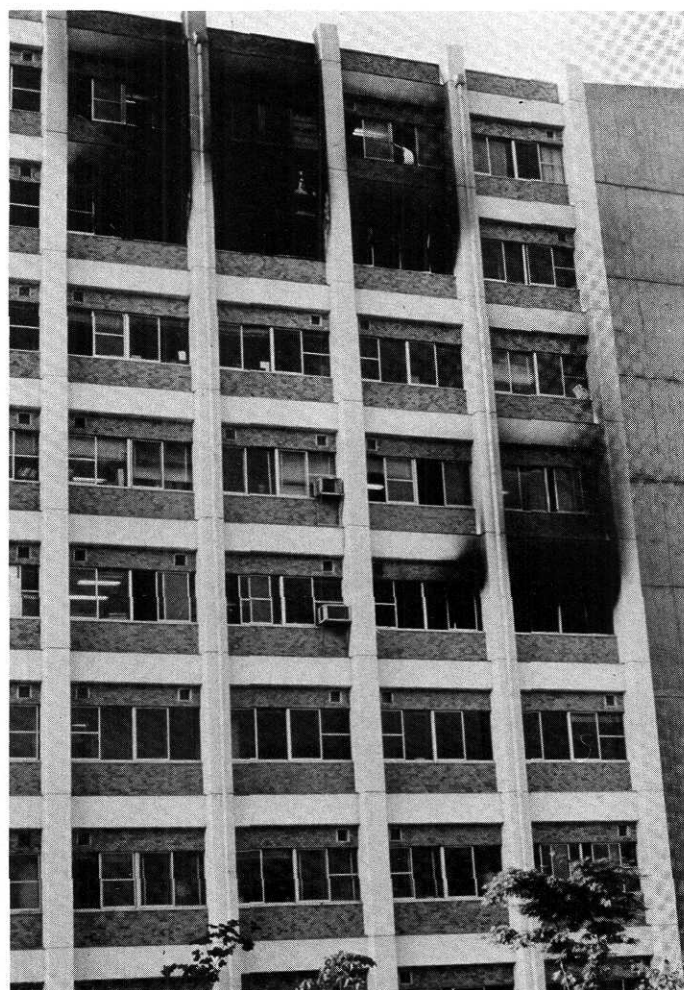
▲ 写真37 東北大学理学部化学棟での薬品による出火

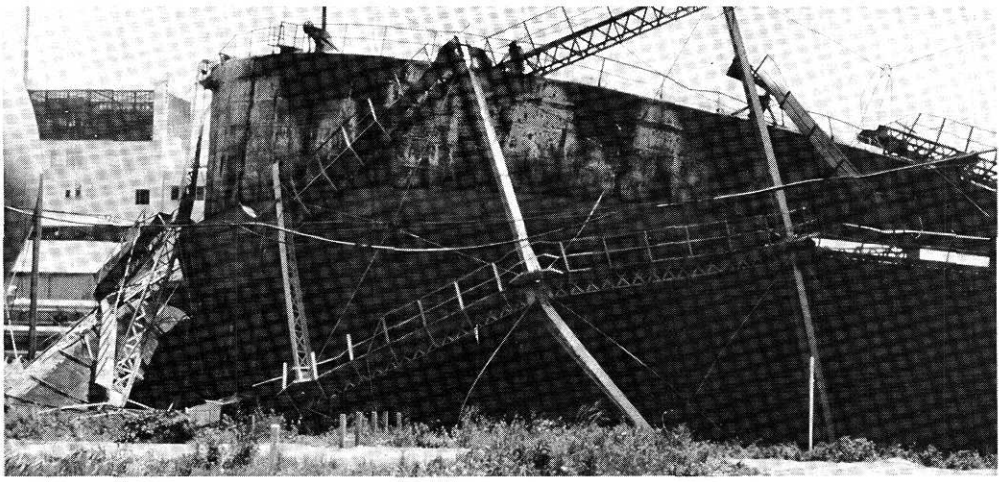
▲写真38 低圧有水ガスホルダーの破壊
(仙台市ガス局原町供給所)

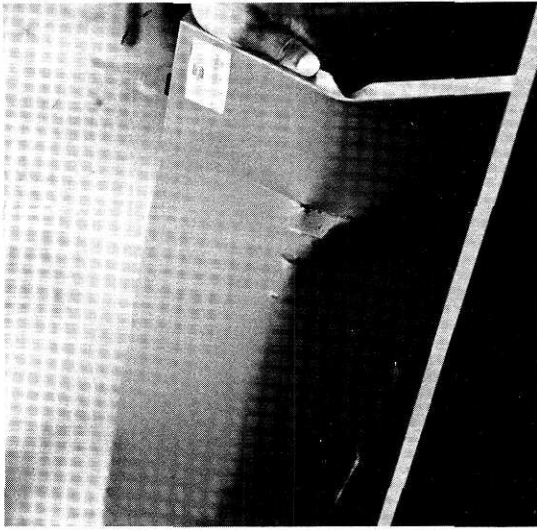
▲写真39 福島県庁の計算機側板の被害

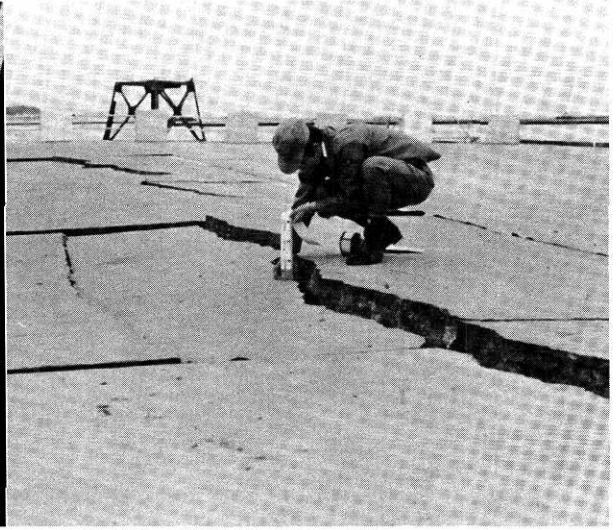
▲写真40 相馬港第一埠頭の被害
本文図12の第一個所(福島県土木部提供)

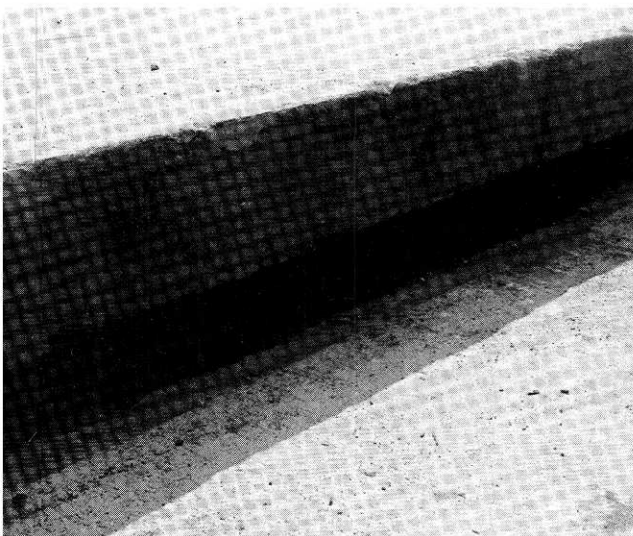
▲写真41 相馬港第一埠頭に生じた最大段差

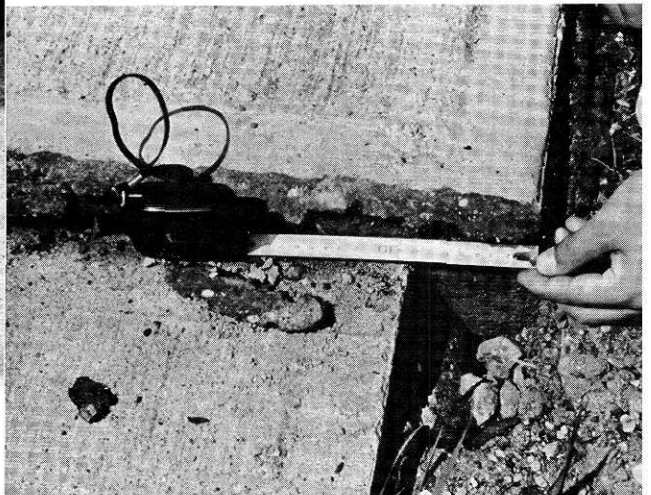
▼写真42 相馬港第一埠頭の端部の水平方向のズレ
