調査報告

1978年宮城県沖地震の被害調査報告(概報)

Miyagi-ken-oki Earthquake of June 12, 1978 — Preliminary Report

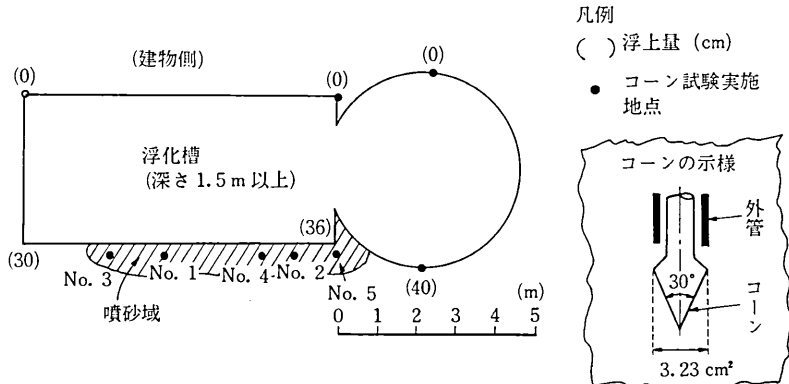
図2 荒浜における浄化槽の浮上

今回の地震でも、その規模は、新潟地震の場合には及ばなかったが、宮城県各所で、海岸沿いの砂質埋立地（特に仙台港～石巻湾間）、阿武隈川・名取川・江合川・北上川・新北上川・吉田川等の現河川敷・旧河道・堤内地でいわゆる噴砂現象を伴う地盤液状化現象が生じた(図1)．阿武隈川河口右岸・荒浜の砂丘の裏側の国民保養センター敷地内の各所で地震とともに地割れが生じ、水が噴き上げた．一つのプール底は上昇圧によりひびが入り使用不能になった．また、図2に示すように浄化槽が最大40cm 浮上した．噴砂は浮上した側のみに見られた．噴砂域で、二重管式コーン貫入試験を5点で行った．内、3点では、深さ30cm 程度で貫入不能になったが、2点では、図3に示すように、かなり深い所まで貫入抵抗が小さい．これは、噴砂時に、地下に非常にゆるい層が形成されたためと思われる．前述のプールの脇6～7m離れた所に掘られていた排水管の工事用のトレンチ（2m×3m）で、深さ80cm での原位置の単位体積重量を測定した(図4)．これによると、原位置の相対密度は30～40%前後であり、かなり緩い状態にあることを示している．このトレンチで地下水位は1.45m、付近のマノホールで1.1mであった．これらのデータを用いて、簡単な液状化解析をする³⁾．液状化抵抗力は、 $D_r = 35\%$ とすると、次式で推定できる．

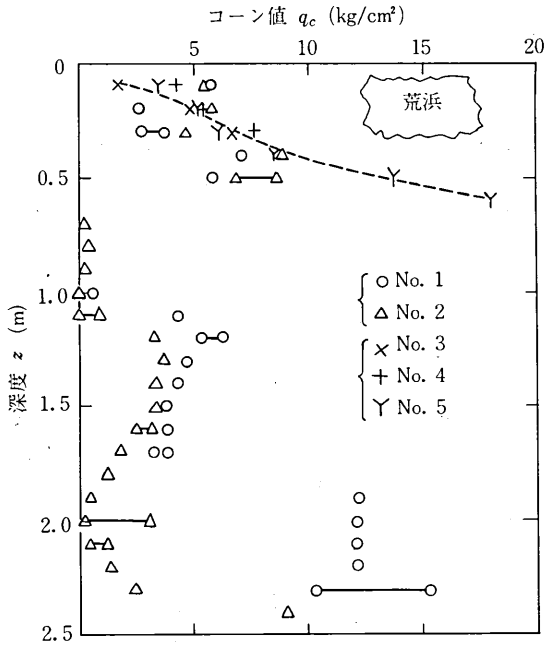
図3 浄化槽脇におけるサウンディング結果

ここで、 $r_d = 1.95 \text{ t/m}^3$ 、 $r_d = 1 - 0.015 z$ とすると、深さ $z = 2 \sim 5 \text{ m}$ で、 $R=L$ となるような α_{smax} は $100 \sim 125$ ガルとなる．この地点では、これ以上の地震動はあったであろうから、この解析結果は事実と矛盾しない．また、明治以降44の地震における地震液状化現象を調べた結果⁴⁾によると、 M が6以上に対して液状化が生ずる限界の震央距離 R (km) は、次式で求められる．

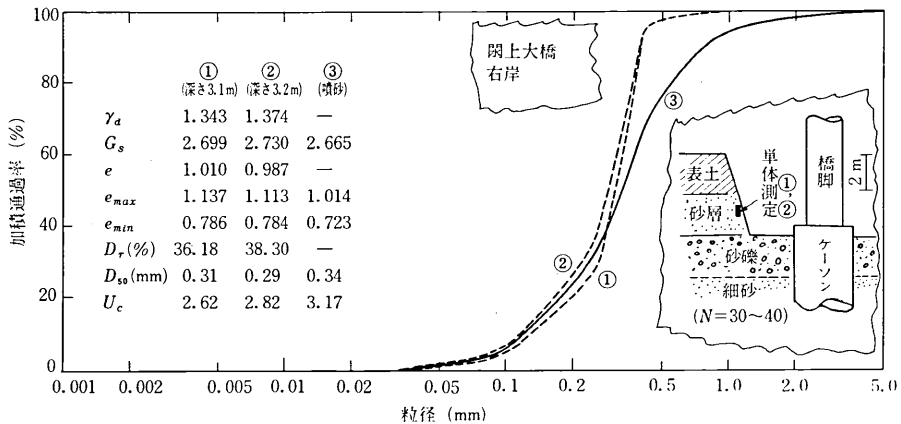
図5 名取川河口右岸で液状化した砂の粒度分布

名取川河口1.5km上流の関上大橋の右岸側の橋脚の周辺の堤外地には、地割れが何本も生じ、そこから相当量の噴砂が見られた。しかし、堤防は無被害であった。RC橋脚には水平クラックが見られたが、これがどのように液状化現象と結びついていたのかは、必ずしもはっきりとはしない。噴砂のない左岸側の橋脚に、より大きなクラックが生じているからである。ちょうど、噴砂のあった右岸に一番近い橋脚周辺を図5のようにウェルポイントを用いて掘り下げていたので、ここでも荒浜と同様な方法で現場単位体積重量を求めることができた。ここでも、相対密度はかなり小さい。橋梁の建設前の地盤調査結果によると、この中砂層の下は厚さ3m前後の砂礫層であり、その下はN値30~40のよく締った細砂層であるので、液状化した層は、ゆるい中砂層と考えるべきであろう。Dr = 37%、地下水位2mとして、深さ3mの砂

層が液状化するのに必要な $\alpha_{s,max}$ を荒浜に対して用いた方法で求めると、130ガルになる。この場所でも、これ以上の $\alpha_{s,max}$ はあったものと思われるから、解析結果は事実と矛盾しない。

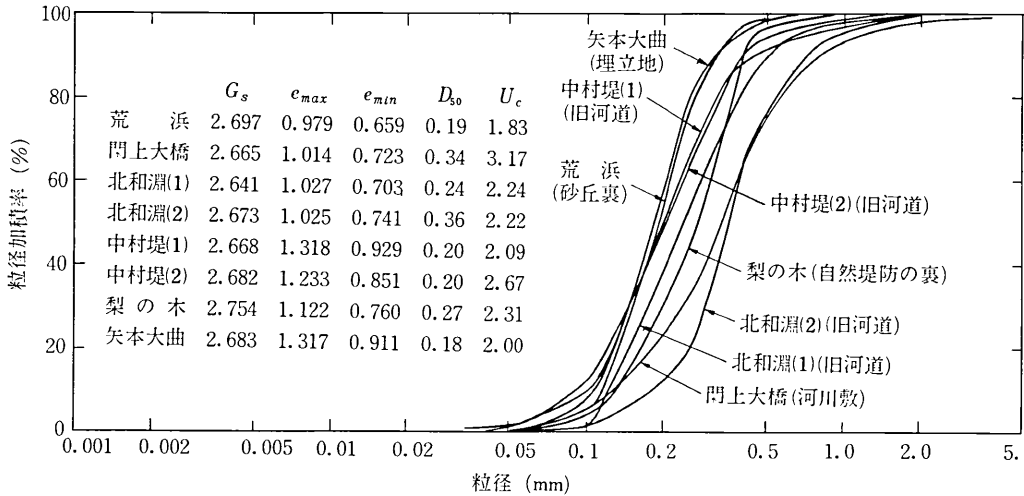
図6 噴砂の粒度分布

図6は、各所で得られた地上に噴出した砂の粒度分布を示したものである。 D_{50} は0.2~0.4 mm程度で、 U_c が小さい中砂である。新潟地震で液状化した砂と良く似た粒度分布である。その他、液状化現象は各所で生じたが、土木構造物の被害と直接結びついていると思われるのは名取川河口から2.2 kmの右岸堤のすべり、石巻港の埋立地の護岸のすべり出しており、その他は、被害を生じせしめていないと思われる。

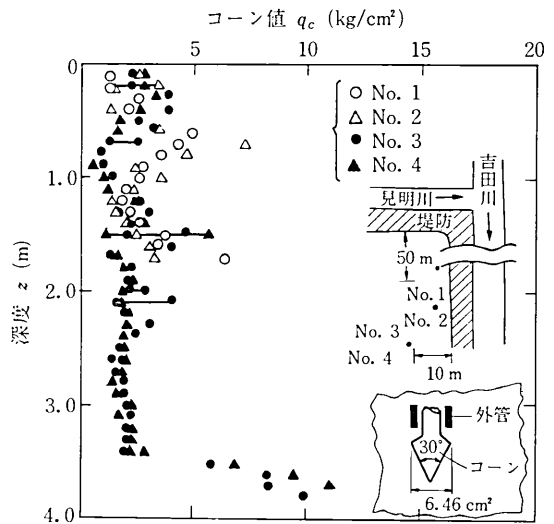
図7 吉田川山崎堤のコーン値

吉田川山崎地区の右岸堤の延長約 5 km に亘る沈下(最大 2 m)も、堤防の安定性が基礎地盤の強度に強く依存

することを示した例である。図 7 にコーン貫入試験の結果を示す。深さ 3.5 m まできわめて軟弱である。

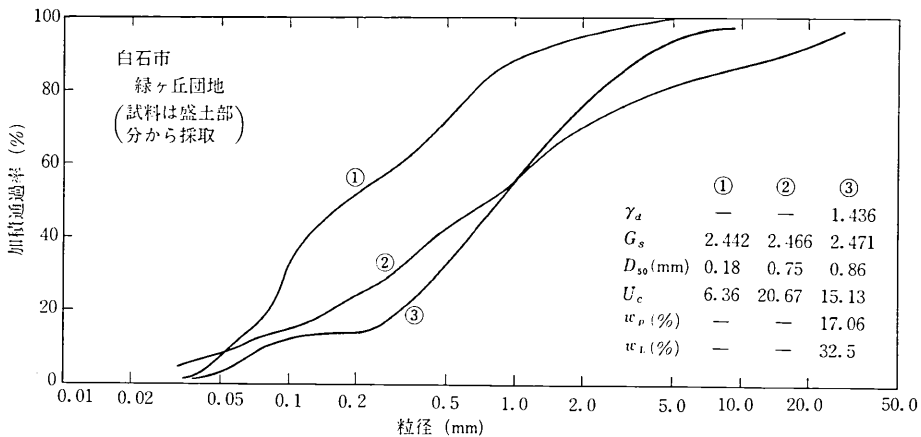
図8 白石市緑ヶ丘団地盛土材料の粒度分布

白石市緑ヶ丘の宅造地では、かなりの規模のすべりが盛土部分に生じた。すべりが流動的であったことが特徴的である。この盛土は、切土部分から出た蔵王の噴出物であるロームとスコリヤを沢に盛り立てたものと思われる。図 8 に示すように、 G_s (比重) が小さく、かつ、粒度が良いことが、このことを示している。この沢の中には、元は池があった模様である。この土は、水をふくむときわめて軟弱になることが、現地を観察された。

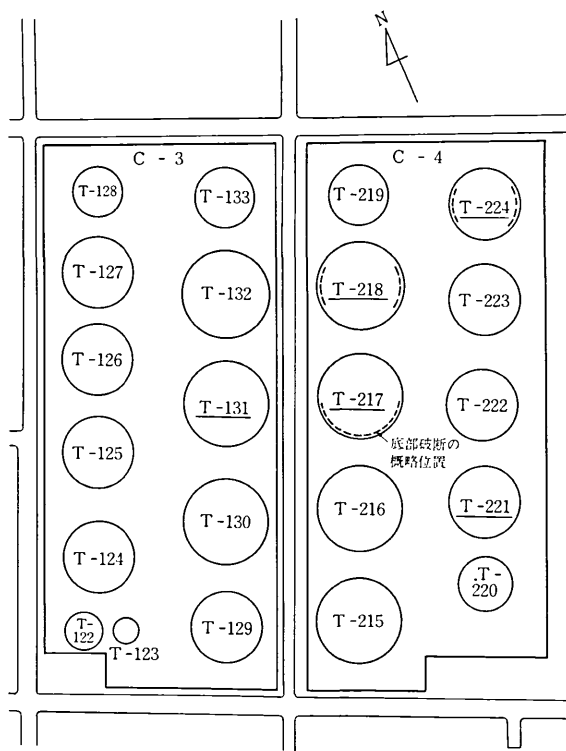
図9 被害の集中したタンクヤードの概略図

仙台製油所には全部で 70 基の屋外タンクが設置されていたが、被害のあったタンクを表 1 にまとめておく。この内、特に問題の 3 基 T-217, 218, 224 については、その構造仕様を表 2 に示す。また、図 9 は被害の集中した C-4 タンクヤード周辺の略図である。

T-217 のタンクについては、調査時に接近することができたので、破断箇所が側板とアニュラープレートの溶接部であることを確認することができた(写真 36)。重油の急激な流出により負圧が発生し、屋根および側板上部は座屈しており(写真 34)、流出した重油の圧力によりコンクリートリングは切断され、付属配管も破損していた(写真 35)。盛砂はほぼ半円周にわたって押し流されていたが、この区間のすべてが破断していたのではなく、側板についた重油の跡(写真 34)からもわかるように、この区間で断続的に破断が生じていた。また、こ

の区間では、アニュラープレートの破断箇所が鉛直方向に 14 cm 程度のくい違いが生じており、側板の方が下にずれていた。このことはタンクの傾斜を意味するものと思われるが、これが破断による結果なのかどうかは不明である。T-218, 224 については直接確認はしていないが、破断箇所はやはり側板とアニュラープレートの溶接部であると報告されている。図 9 には、これら 3 基の破断部分の概略位置を示しておいたが、T-218, 224 の 2 基は同様な位置に破断が生じている。

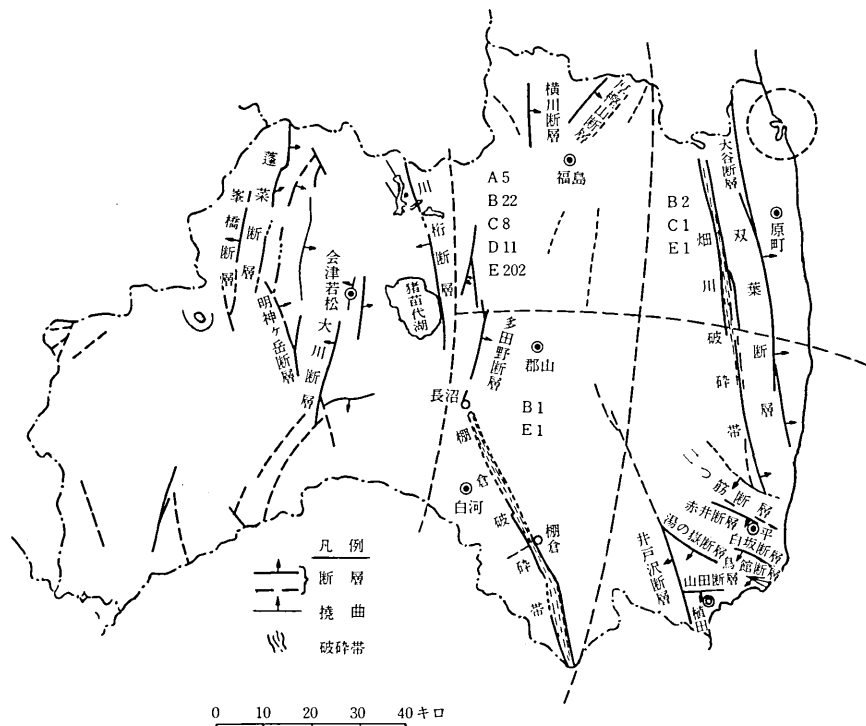
図10 被害分布と地質構造(地質構造は文献12)より再録)

人的被害および住家の被害の総計を表3に示し、その分布を福島県を5分割した区域別に振り分けると図10のようになる。図10に、主な断層・破砕帯・撓曲などの地質構造を示す。被害の大半は、福島市および相馬市を

中心とする福島県北東部に集中している。なお、全壊した住家はすべて古い木造家屋であった。公共土木施設では、相馬市近郊(図10に点線で囲む)の港湾の被害が主なものであった。

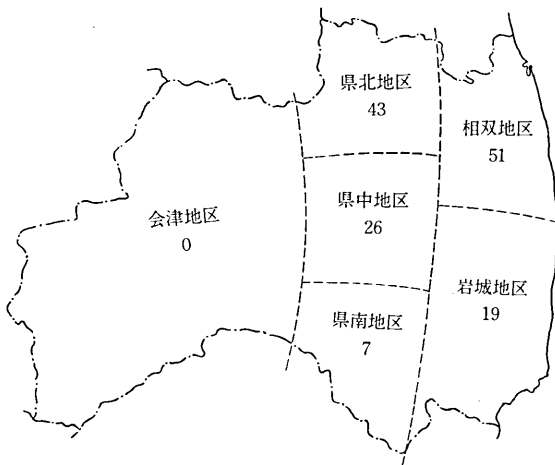
図11 学校建築物の地域別被害件数

被害件数の総数は146件で、各地区の占める割合は図11のように分布しているが、構造体の受けた被害は県北東部に集中している一方、非構造体の損害は全地域にわたっている。被害の内容を表4に示す。

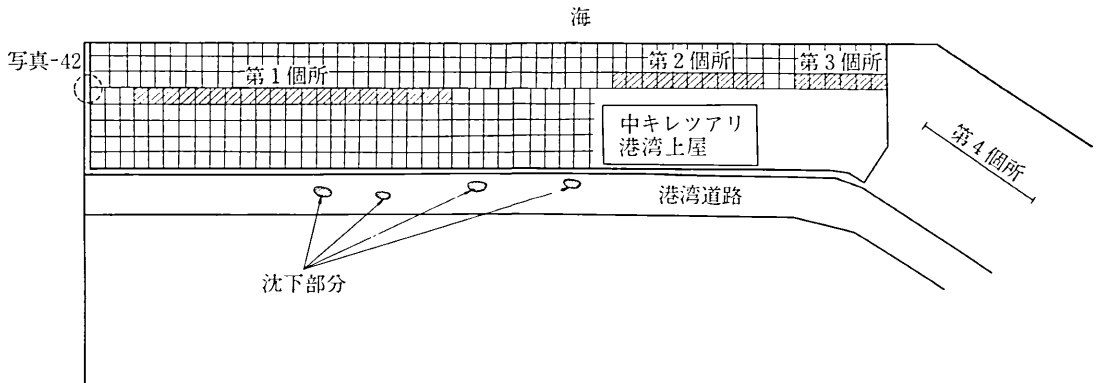
図12 相馬港第一埠頭被害箇所

相馬港第一埠頭、松川浦漁港岸壁および磯部港岸壁にキレツおよび段差が生じた。第一埠頭の野積場は砂地の上に碎石を敷き、その上に5m×5.2m×25cmのコンクリート舗装板を敷きつめたもので総面積約36000m²で埠頭の中央部に港湾上屋を有する(図12)。今回の地震により埠頭の長手方向に沿って4個所に被害を生じた。第1個所は舗装板中央部(配筋なし)を21枚貫通する最大幅13cmのキレツおよび最大21cmの段差を生じた(写真40)。隣接する配筋を有する舗装板は無被害であった。第2個所は、港湾上屋前のエプロンに最大10cmの沈下を10枚にわたり生じた。第3個所は舗装板継目に最大38cmの段差を5枚にわたり生じ(写真41)、第4個所は舗装板中央に13枚にわたって3cmのキレツを生じた。その他上屋内舗装にも1000m²にわたって最大3cmのキレツが分布し、また、埠頭端部に短手方向舗装板に4cm～8cmのずれを生じた。埠頭の後方にある港湾道路路面が上下に波うっているのが見られた。
