ルーマニア地震の震害報告

Report on Rumanian Earthquake 1977, and Seismic Damages

久保慶三郎 *

Keizaburo KUBO

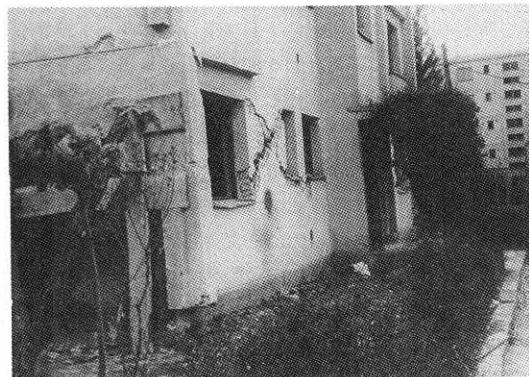
写真2 壁のせん断亀裂と支柱（プロイエステ市）

の3種に分けられるが、鉄筋コンクリートの柱の断面はわが国の柱の断面に比べて小さい。レンガ造の間仕切り壁の目地材はライムモルタル（石灰モルタル）であるので、強度は低く、接着力も小さいため、せん断力に対する抵抗はなきに等しく、(2)または(3)の構造でも壁の効果が殆どないため、建物が全体としてたわみ性の構造物

となっているように思われる。したがって、柱や梁の被害に比して、壁の斜め亀裂は大きく、大変目立った震害であった。ライムモルタルを目地に使用したレンガ造の壁は面に直角の力に対しては抵抗力不足のため、壁の一部または大部が面外に倒れる震害例も多かった。

建物の修復の現場をいくつか見る機会があったが、現状復旧が大部分で、耐震強度の向上を目的とした修復はまれであると結論される。調査団の宿泊していたホテル（市の中心より南西に約13km）でも毎日修理が行われていたが、レンガ壁の斜方向の亀裂（せん断亀裂）に表面からレージンモルタルをすり込む方法で再使用をはかっているようであった。また鉄筋の被りのコンクリートの剥落した部分はモルタルを接着させるだけの修理が行われていた。少ない例として、レンガ造の壁の両面に鉄筋を組み、うすい鉄筋コンクリート版で壁を補強せんとしている例も見た。

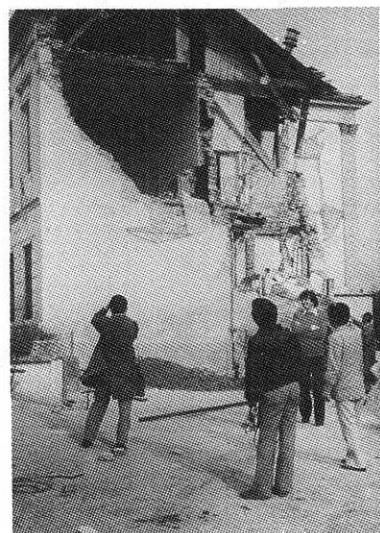
写真3 レンガ壁の面外への倒壊（クライオバ市）

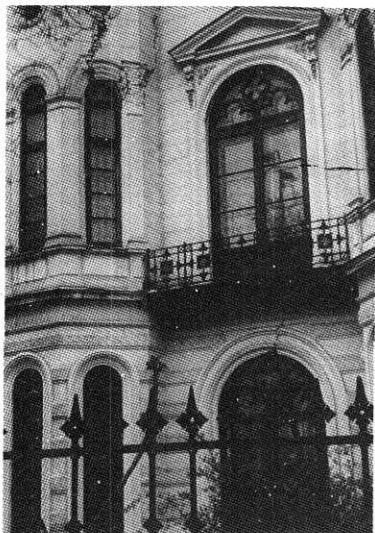
写真4 レンガ造建物の亀裂 (ブカレスト市)

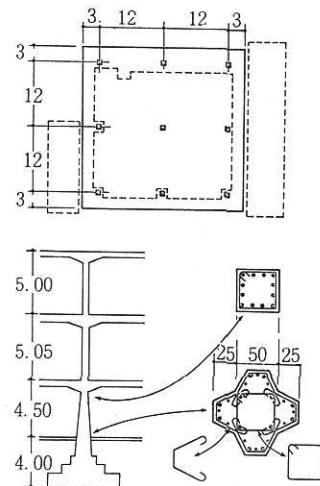
図3 計算機センタービル断面図

耐震設計基準に則って設計され、今回の地震で破損したビルはブカレスト市内に2軒あった。その一つの計算機センタービルを調査することができた。このビルは3階建の鉄筋コンクリート造で、柱の断面は図3に示すごとく、柱の頂部は50cm角で、柱の断面は底部より頂部に向かって減少している。柱の頂部には大きいハンチ部があり、それを通じ床版に連なっている。

大きいハンチ部により、地震力による曲げモーメント、せん断力が柱の頂部に集中し、いわゆるせん断破壊を生じ、30cmピッチのフープ筋が切れ、縦方向の鉄筋は一体としては作動しなくなり、鉄筋が籠状になり、頂部のコンクリートはブロック化した。十勝沖地震における函館大学の柱と同様の破壊状況を呈したものと思われるが、震害は函館大学の方がはるかに大きく、計算機センター

ビルでは柱の頂部の破壊とそれに伴う床のかなりの沈下が発生した。この建物は取扱中であった。

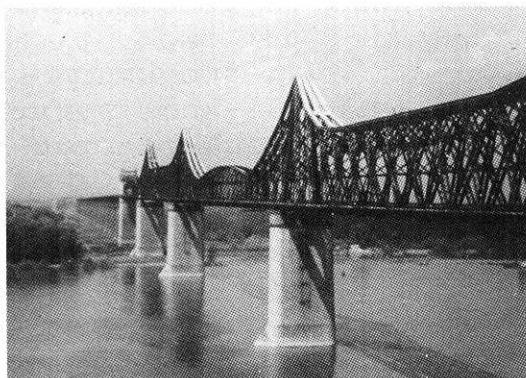
道路橋は1970年に、鉄道橋は1895年に完成したもので橋の全長はそれぞれ1460mおよび1652mである。道路橋の主要部は5スパン連続の鋼製箱型橋（120+160+160+160+120m）で、橋の床版はリブ付鋼床版である。取付部は46mのプレストレストコンクリート桁が8連ずつ架設されている（図4参照）。鉄道橋は写真1のように鋼ゲルバートラス橋で、中央部分の吊り桁を支えているローラー支承が少しずれた程度の被害がでたが、道路橋の方は無被害と説明された。

写真5 鉄道橋

この鉄道橋には大変珍しいことに、桁の落下防止装置が約90年以前にすでに設計され、施工されており、本橋建設の担当者の A. Saligni 技師の卓見に驚歎せざるをえなかった。吊げたのヒンジ支承部とローラー支承部が ø 150 と ø 140 のピンで定着桁に止められており、ローラー支承部は桁の移動ができるように、桁円形の穴にピンが挿してあった。この落下防止装置が有効に作動したために、支承のローラーが 2 ~ 3 cm 程度ずれただけの被害(被害といえるかどうかかも疑問)に止どまったと考えられ、落下防止装置がなかったら、より大きいローラーの転りがあったものと推量された。わが国においては新潟地震の昭和大橋の教訓で、落下防止対策(支承部の長さを長くするか、あるいは隣接の桁同志を連結する。または桁と橋脚とを連結することもある)を多用するようになつたし、米国でも、わが国の実例をまねて、既設橋梁の耐震補強に隣接げたを連結する方法が多く用いられつつある。

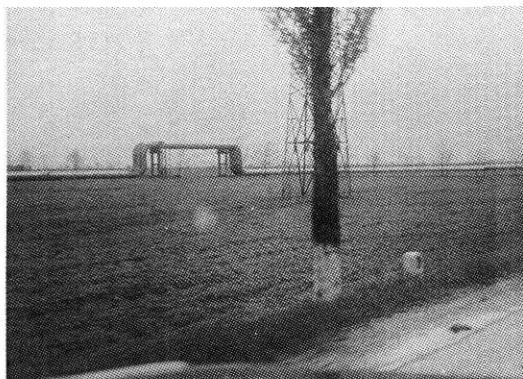
コンビナートの中心地のプロイエステ市付近には石油パイプライン、熱供給パイプラインが設置されているが震害は皆無であったと報告されている。写真7はプロイエステ市内のパイプラインの一部であるが、写真からも明らかのように、地上配管でかつ大きいペント部がある。

写真7 プロイエステ市のパイプライン

写真のペント部は垂直のペントであるが、水平方向にも数多くペント部が設置されていた。これはパイプラインの設計温度差が大変大きいため、応力緩和の必要性から設けられたものであるが、同時に地震時の応力緩和にも役立ったため、無被害となったのではないかと考える。
