ルーマニア地震（1977年3月4日）の 産業施設の被害を中心として

On Damages of Industrial Facilities
to Romanian Earthquake

柴田 碧 *

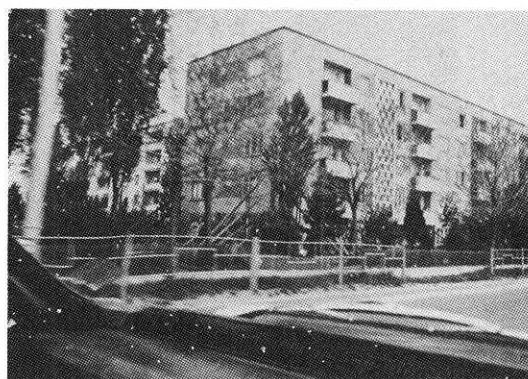
Ploiesti の手前の郊外に Institute of Gas and Oil (IPG) があったが素通をした。中央駅の構内には多くのタンク車があり、また線路に沿って保温された配管が T 字形のパイプラック上に架設されているのが見られた。当時パイプラインと思ったが、その後集中暖房用の温湯の大口径配管がかなり多くあることがわかり、これがどちらであるかは判別つかない。街の中の被害は本稿の目的でないが、引き続き Cheia を経由して Brasov へ行く街道へ入る付近のアパートで、同じ設計の一群の建物だけ、第一層がひどくやられているのが見られ(図 3)，いわゆる設計の欠陥からくる Common mode failure の 1 例になるのではないかと興味深かった。

図 3 Ploiesti の集合アパートの損傷

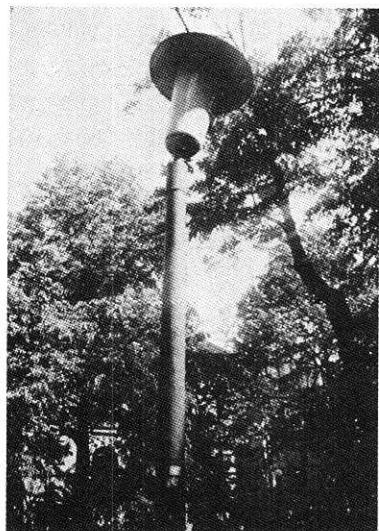
図4 Bucuresti の街燈の傾斜（かなりの数ある）

の首の折れ曲りの方向もまたほゞN→Sであり、SMACの記録がEWよりNSの方が大きく出ているのとほぼ一致している。

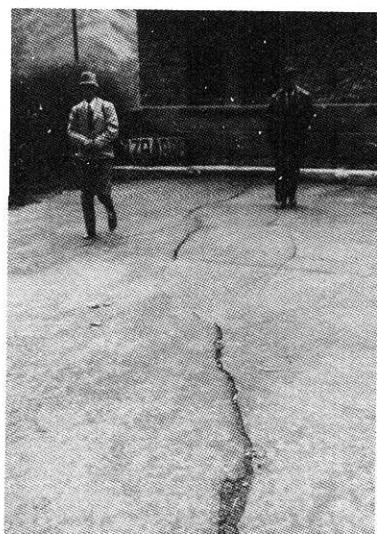
さらに10Kmほど南へ行き、谷の幅も4~500mとなりその間は全く平坦となる。Prahova 川をはさんで東側はE-15、西側を鉄道が通っている。Breaza の駅の近くに地変があるということで車を停めた。道路の舗装がコンクリート・スラブであって、目地が50mmほど開いたという。見たところ、地震前からあったものかどうか一見不明であるが、道路脇の側溝のコンクリートにも、若干の開いたところが認められた。すぐ傍にスパンの短いコンクリート橋をE-15はまたいでいるが、はっきりした損傷は見当らなかった。地形的に見ると支谷が十字形に入っており、東側の支谷に沿ってもこのよう地変が見られるとの事であった。一方、対岸の駅の石積みの建屋はNWの隅を斜めに切るように亀裂があり、その両側、駐車場のアスファルト（図5）および、ホーム側のコンクリートモルタルに続いていた。アスファルト側の亀裂は古いもののように見えるものであったが、E-15の舗装と同じく20~30mm開いていた。縁石も同様であった。

図5 Breaza における地表の割れめ、後方の駅舎を貫通している

一方ホーム側は、かなりモルタルは破碎し、また建屋との接縁では口が開くとともに、50～100mmぐらい沈んだ痕跡があった。建屋のクラックにはその後の変形をみるためのガラス板が固定されていたが、動いた形跡はなかった。このような構造物のない部分の地変はと思ったがそれは見当らなかった。地震の震源深さから考えて、谷を横切るように2点で見られたこの地変はなにを意味するのか興味深く思われた。なお鉄道は電化された複線で、レールは片線だけは新しく60kg/m以上と思われる重いものに交換されており、他の線はわが国の50N程度に思えた。そのような施設が立派で貨物の運転頻度が高いのに比べ、旅客施設は貧弱であり片線の外側に低いホームがあるのみであり、他の線に到着した列車の昇降は軌道面の碎石の上からすることになり、現地にいる間にも、昇降しているところへ反対側から貨物列車が入ってくるなどよく事故が起きないものと感心した。なお、ここより上流の Nistreest 付近の鉄道橋（トラス）の下半分だけ塗り変えられているのが印象的であったが、地震との関係は不明である。

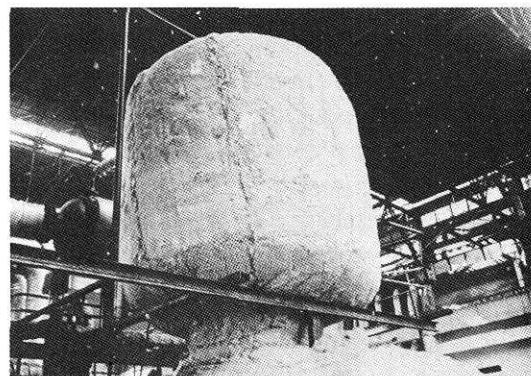
被害は建屋の破壊、すなわち屋根の落下によるもの为主であるとのことで、これは他の発電所の例とも同じであるようであった。建屋の状況は既に久保教授が報告されているので省略する。タービン・発電機はわが国と異なり、回転軸がボイラ方向へ向いており2基平行となっている。概略の配置は図6のようである。タービンフロア間にピットとなっていて、油ポンプその他が配置され復水器の側面などを見る事ができる。損傷は#1の方が大きかった。主なものを挙げると、タービンフロアにあった脱気器ヘッダの折損（図7、修復後）がいちばん大きなものであった。油ポンプ廻りの配管が破損して小火災を生じ、#1のタービンケーシング等の床下部分を焦した（図8）。#1の発電機カバ（本体のものではなくその外側、鉄骨鉄板）が変形し、その内側のH₂配管で6"径のものが折損、水素火災が発生したが間もなく鎮火した。ガス爆発はなかった（表紙写真参照）。

図7 Bucuresti-Vest 発電所の脱気器
修復状況（屋根も修理中）

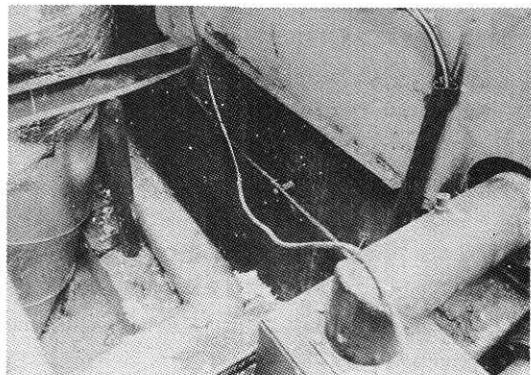
図8 Bucuresti-Vest 小火災（タービンハウジング）

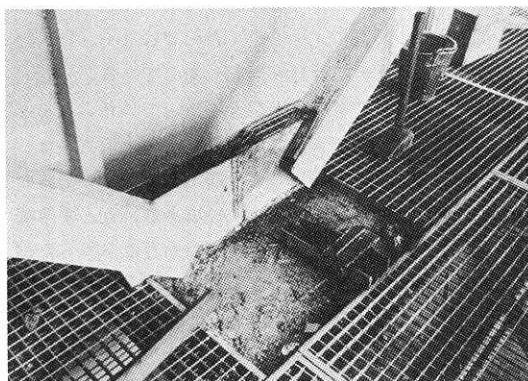
は芯狂いが多く出て据付けのやり直し工事を行っていた。ボイラは固定式であったがブレースが切れたので修復中であった（#2、図9）。

図9 Bucuresti-Vest ボイラ・プレース切断

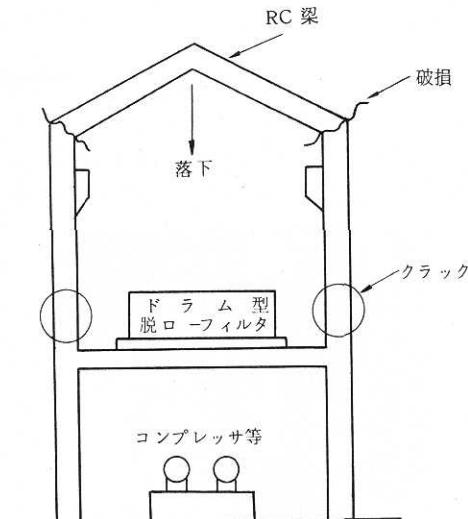
工場側の説明によるといちばん大きな被害は建屋の屋根が落下したことである。ほとんど同じ寸法の建屋が2棟あり、1棟は屋根がRCのプレハブ板、他は鉄骨であったが、前者で被害が出た。下にあった機器類についてはほとんど被害がなく、解体手入れ後試運転を行っている。屋根の構造は12 tonのRCの山型梁にコンクリート・スラブが載っていた(図10)。この重量が1スパン130~140 tonあり、それに2階面にある機器が重いことと重なって、大きく揺れて落下した。柱の補強工事を行い復旧をほぼ完了している。タンクについてはリベティング構造の3,000 m³のものが、円筒の一部に破損を生じたが約50年前に作られたもので、強度的な保証のないものである。ただこれは1基ということではなく3基にその被害がみられた(総数は不明)。このプラントの図

図10 製油所建屋破損

2階面までと、その上とでいわゆる2自由度系を構成し、いわゆるホイッピング効果を起こしているように見受けられた。2階面から1~2m付近の高さの柱の損傷が甚しいことがそのことを裏付けているように思われる。なお、前述の発電所についても同様なことがいえる。

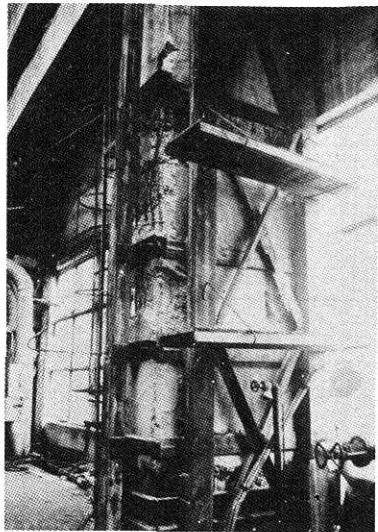
図11 Bucuresti-Vest 建屋柱損傷

状況であったようで、訪れたときは柱の修復工事はほぼ終っていたが、そのやり方は張り出した鉄筋は切り取り柱断面を増大させた位置に新しい鉄筋を入れ、端部は旧鉄筋に溶接する。コンクリートの表面に近い破壊した部分はきれいに取り除き、エポキシ樹脂を塗布した後直ちに生コンクリートを打設するといったものであり、一般建築物の修復に比べ丁寧なものである。屋根面の軽量化も行われているが、ホイッピング効果を考えると、上部の加速度応答は余り抑えることはできないのではないかと考えられる。

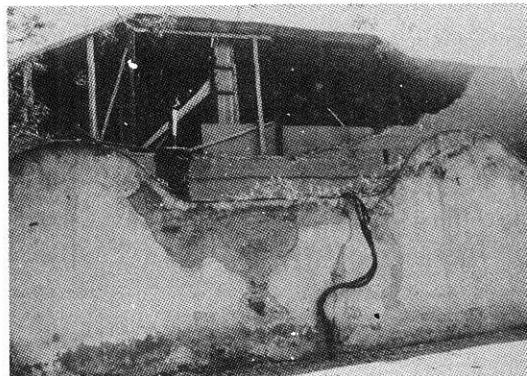
図12 Bucuresti, Roma St. 近くの火災跡

災の跡を見掛けた。現地にいた老人との英・仏両方の片語の会話では地震時に発生したもののようにある。
