1975年大分県中部の地震による土木構造物の被害

Damage to Civil Engineering Structures by the 1975 Central Oita Prefecture Earthquake

片山恒雄*・佐藤暢彦*・国井隆弘**

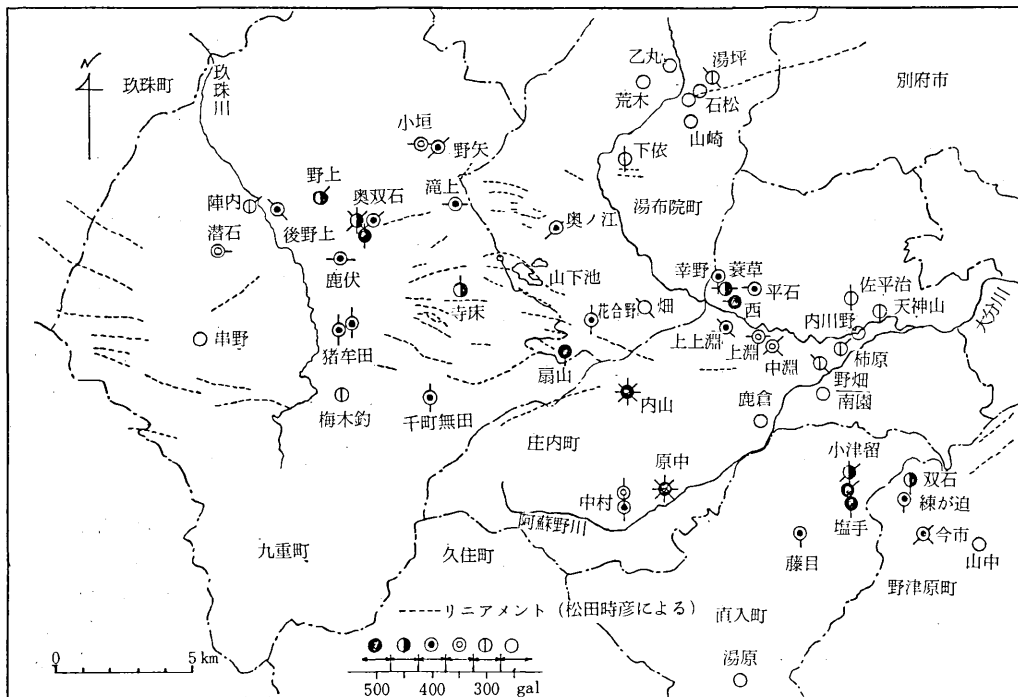
図9 墓石から推定された最大加速度とその方向

図9はこの様にして求めた推定最大加速度分布およびその最大加速度の方向である。図から観察できる比較的大きな加速度を示す地域は、九重町野上から野津原町今市近辺までに及ぶ約25km、幅数kmのほぼ帯状の範囲である。この中で特に大きな加速度を示すのは、野上、奥双石地区から寺床～扇山～内山～原中とはほぼ線上に結べる地域、そして西、葦草地区の狭い地域、さらに塩手、小津留、双石地区の芦川流域の3地域であろう。この3地域ではともに最大500gal前後以上の加速度が推定されている。特に興味深いのは、この3地域には含まれた地区がこれらの3地域に比べてかなり小さな加速度を示している事である。畑、鹿倉、南園などの地区では特別に細長い形の墓石を除けば転倒した墓石が見い出せなかった。この様に大きな加速度が分布する中に、あたかも谷の様に小さな加速度分布地区が入り込んだ形が何に起因するかは明らかでないが、少なくとも地形的な要因と結びつくとは考えられない。なぜなら、奥双石、塩手の両地区を除けば、扇山、内山などの地区と畑、鹿倉、南園の各地区とは共に類似した地形——谷に向う緩斜面丘陵地——にあると言えるからである。

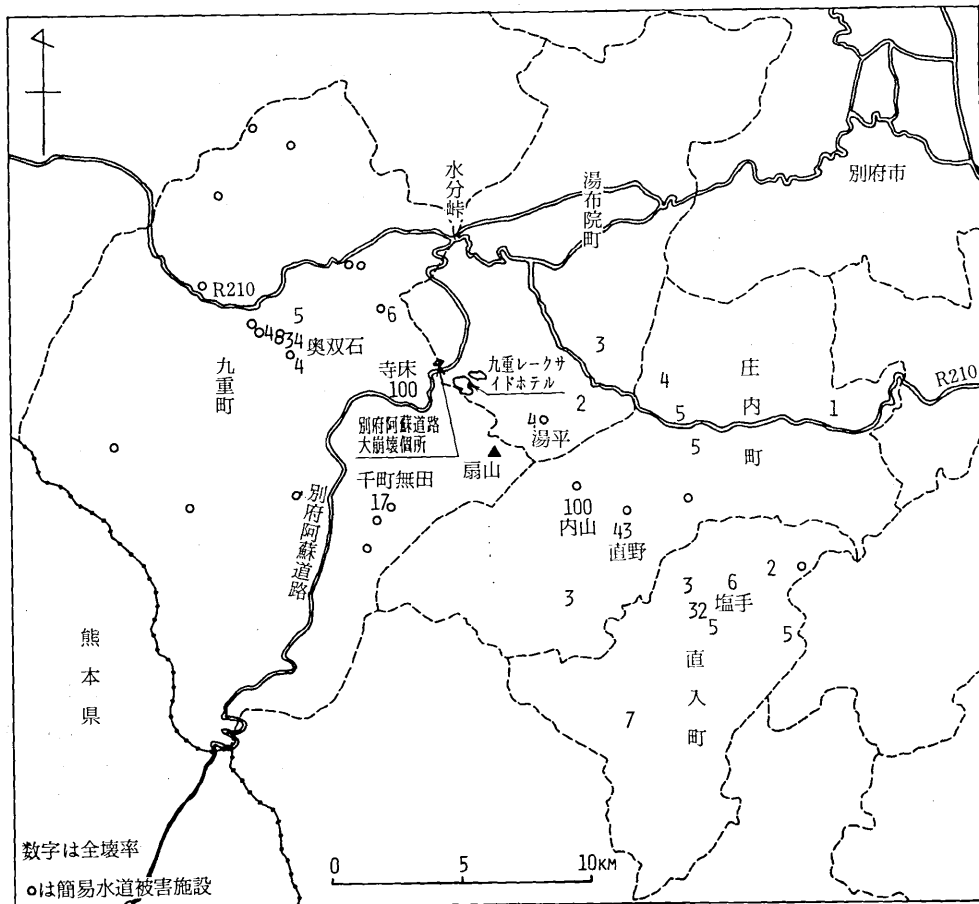
図11 住家の全壊率と簡易水道の被害施設

として、全壊率を示したものである。これによると、庄内町内山地区と九重町寺床地区が100%、次いで、直入町塩手地区、庄内町直野地区、九重町奥双石地区が30~40%台となり、その他の地区では九重町千町無田地区の17%を除いて全て10%以下となっている。図11によれば、家屋の被害が甚しかった地域は奥双石・寺床・内山・直野・塩手を結ぶ西北西-東南東の約25kmの線上にいらんでいるようであり、被害域の幅は約10kmである。また、幅方向の被害は距離により急激に減少していることが注目される。

に少ない(図11の○印)。九重町の被害内容と施設内容が不明であるが、湯平と内山の両地区および庄内町中心街に給水している施設の被害は、水源池から配水池までの送水管が落石によって破損したものである。いずれも埋設深さは0~60cmと浅く、落石によって簡単に被害を受けた。小津留地区は塩手地区の北方約1kmのところであるが、被害はヒューム管を3段に重ねた簡易な貯水槽が転倒したものである。また、一般的に簡易水道の水源は山腹の湧水を使用しているため、地震によって汚濁したといわれている。写真3は湯平地区の送水管の被害と復旧した管である。

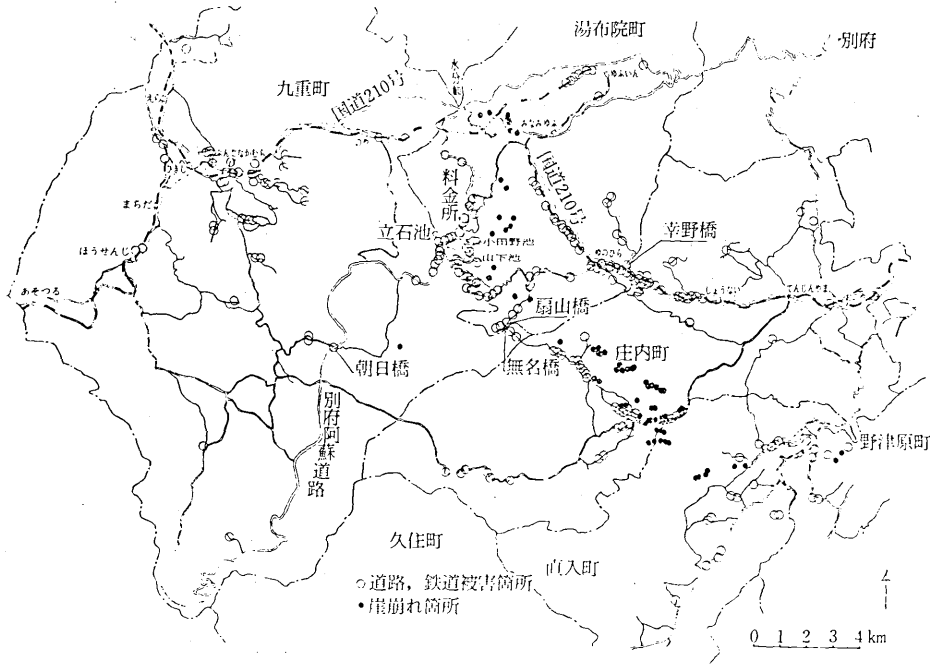
図12 道路・鉄道の被害箇所および崖崩れ箇所

中写真で見出したものおよび現地調査で確認したものである。これらの被害箇所は大きな加速度が推定された地域(図9)とかなり一致する傾向を見せている。この事は1974年伊豆半島沖地震でも同様に得られており、自然あるいは人工の斜面の崩壊が墓石の転倒による推定加速度と高い相関性を示すものとして興味深い。

道路の被害は別府阿蘇道路の山下池付近での大規模な被害を除けば一般に微小なものがほとんどで被害の内容も、山側から路面への落石落土砂かあるいは谷側の盛土や擁壁などのきれつや沈下にとまう路肩の変状が大多数を占める。

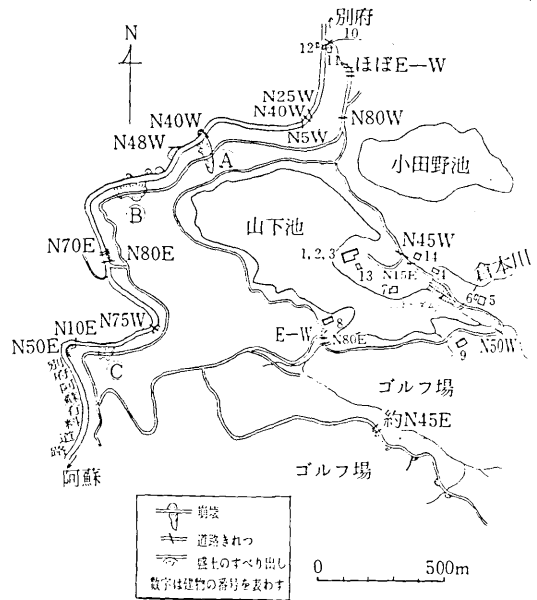
図13 山下池周辺略図

図13は山下池周辺の道路および別府阿蘇道路の被害を示したものである。山下池を一周する道路などは舗装された通常の2車線道路であるが約10個のきれつが道路面に生じた。このきれつは盛土の沈下などによるものではなく、盛土でない所に主として道路を直角に横切る方向に生じている。原因が地すべりにあるかそれとも地震断層によるものなのか全く不明である。同様のきれつが別府阿蘇道路にも数箇所見られたが、この場合そのほとんどは盛土の沈下などによるものと思われた。

別府阿蘇道路には法面の大崩壊による道路しや断箇所が3箇所生じた。これらは図13に示したABCである。この3箇所の平面図と断面図を図14に示して

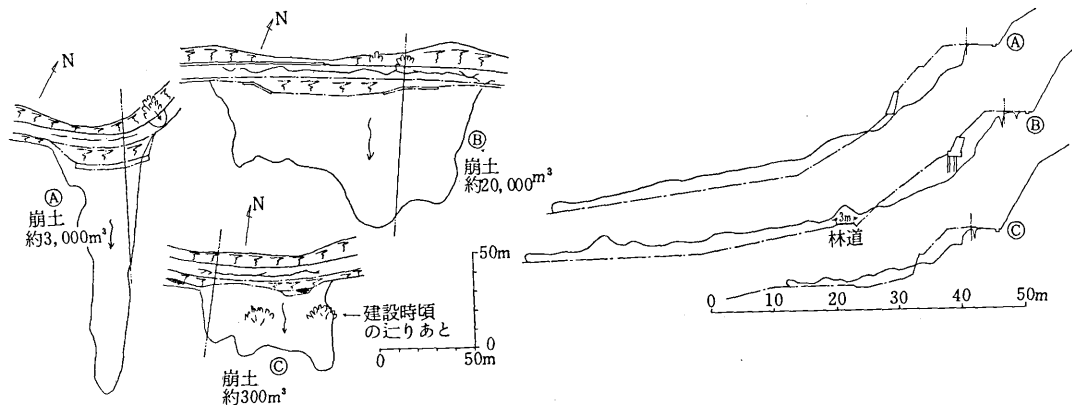
図14 別府阿蘇道路崩壊の平面図と断面図

ある。断面図の位置は平面図で2点鎖線の直線に沿った所である。B地点での別府側から見た写真を写真4に、阿蘇側からは写真5に示した。写真6は別府

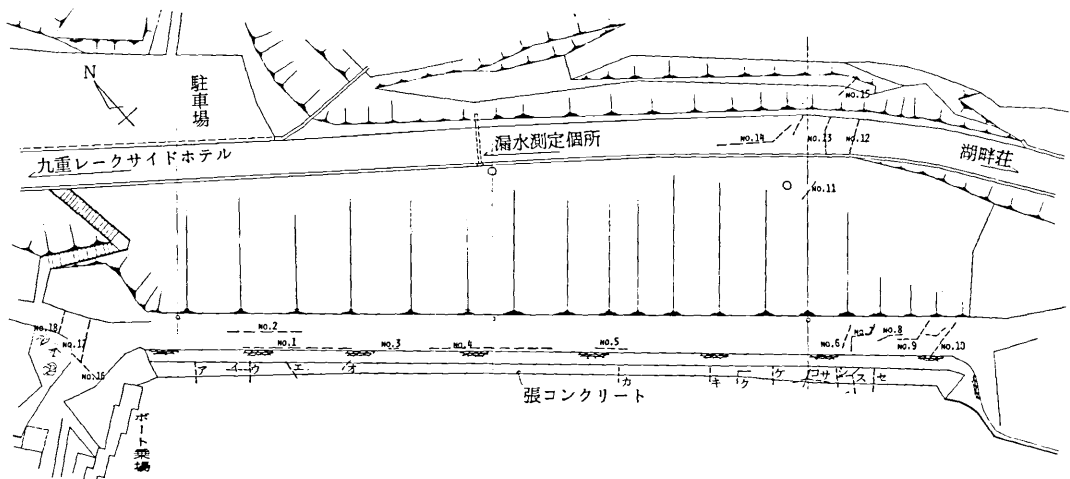
図16 山下池ダムの亀裂の分布

州電力の調査による亀裂の分布を図16に、また右岸寄りの亀裂発生の様子を写真9に示す。図16から判るように、亀裂の大部分は右岸から25m位までの部分に発生したが、左岸側20m位の位置にも堤軸に平行な幅の狭い亀裂が見られる。上流側の張石および張コンクリートにも多くの亀裂が発生したが、これらも大部分は左右両岸寄りの部分で目立っており、ダムの中央付近にはほとんど亀裂が発生していない。写真10は、ほぼ堤軸に直交する亀裂の1つを示したものであるが、亀裂の幅は広いもので5~10cm程度であり、視察による深さはせいぜい30cm程度である。上流側斜面の張石は全体的に浮き出し、上流側へすべり落ちた形跡が見られ(写真11)、堤頂の上流側肩口には堤軸にそった亀裂が発生している(写真9)。この亀裂は、上流側法面の勾配が堤頂近くで急になっていることに起因するものと思われ、堤頂を横断する亀裂とは性質が異なる。図16に示されているように、ダム下流側の道路上にも亀裂の発生が認められたため、右岸寄りの部分では堤体のかなり深部まで変状が達している可能性が考えられ、地震後すぐに九州電力は下流側の道路わきでボーリングによる浸透水の測定を実施し

た。ボーリング孔による浸透水量は4月24日(水面標高748.89;満水位は750.00)において50cc/5分であり、その後3mほど水位を低下させたところ、ほぼ20cc/5分に減少した。浸透水に濁りは見られず、水温も湖水の温度より低いなど、特に亀裂にそった漏水が発生していることを示唆する材料は見当らず、九州電力では地震による亀裂がダムの深部にまで達している可能性はほとんど無いと判断している。

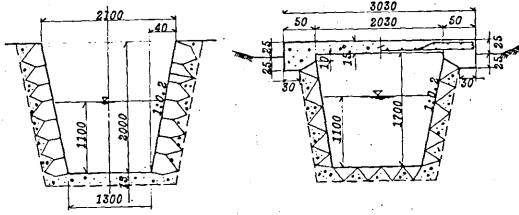
図17 水路の標準的な断面図

転石・落石による水路の被害は、前述の畑発電所および幸野発電所(1700KW)へ至る部分で最も多く発生した。畑発電所は山下池を源とする倉本川および倉本川が合流する花合野川の水を、合流点近くの2つの取水ダムから取り入れ、約1.2kmの水路を経て発電所へ導いている。この水路は大部分が隧道であるが、蓋渠部および開渠部が転石による被害を受けた。図17は開渠および蓋渠の標準的な横断面を示したものである。基本的には石積の裏側をコンクリートで充填した構造であるが、内側をコンクリートやラスモルタルで補強していたところも一部ある。幸野発電所(久大本線湯平駅の東側)は大分川の水を発電用水としているが、水路被害は水路の終端に近い1km程度の区間の開渠および蓋渠部で最も甚だしかった。水路は斜面の中腹をまくように通過しており、もともと凝灰岩の崖錐地帯であって、転石事故の多発する区間である。蓋渠部では、転石により鉄筋コンクリートの蓋が破損し、はりが破断した。水路の谷側側壁とインバート部(底板部)の継目に亀裂が発生する被害は特に開渠部で著しく、このために盛土の一部が水路底部から流出した箇所もある。また、振動によって水路の谷側の盛土がゆるみ、水路の側壁にそって盛土が開口した部分も多い(写真12)。隧道部での被害は一般に軽微であ

だが、一部では巻立コンクリートに亀裂が発生したり、はらみ出したりしたところもある。

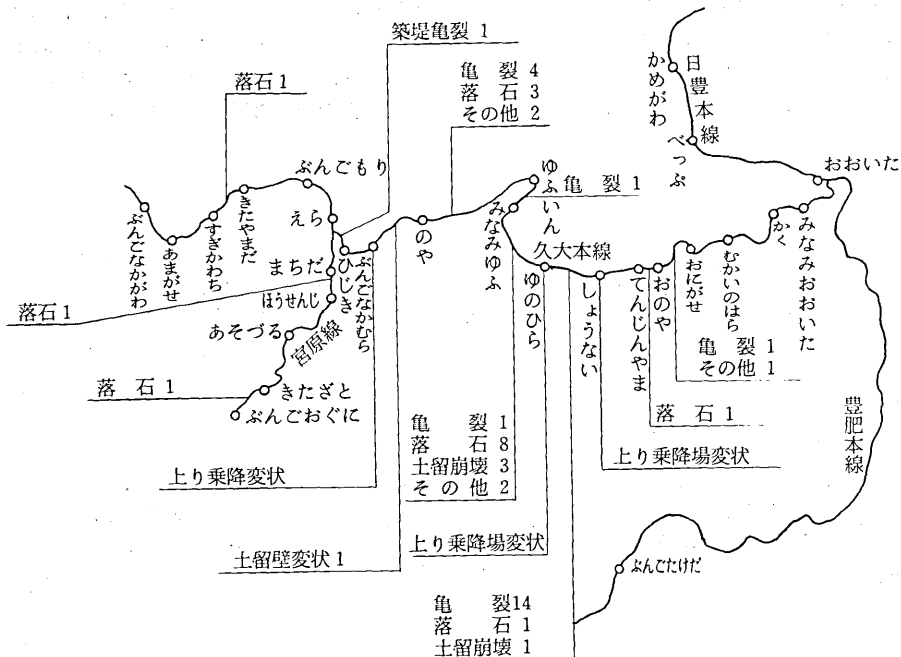
図18 鉄道の被害状況一覽

被害の概要を図18に示すが、ほとんどすべての被害は久大本線に発生したものである。多少なりとも被害のあった区間は久大本線の杉河内から鬼ヶ瀬に至る60km程度にわたり、総計50箇所の被害が報告されている。これらの被害はかなり軽重に差があり、単なる落石による極めて短い区間の被害から、延長約600mの区間での亀裂・軌道狂いまでを含むものであることに注意されたい。久大本線沿いの50箇所の被害の内訳は、

亀裂23箇所、落石14箇所、土留石垣・切取の変状・崩壊6箇所、乗降場の変状3箇所(庄内、湯平、豊後中村の各駅におけるプラットフォーム側壁のはらみ出し)、その他4箇所である。前述のように、被害は豊後中村一庄内の間の鉄道に沿って約25km(地図上では東西・南北約10kmの地域内にあたる)に集中して発生し、この区間だけで41箇所を数える。被害の分布をさらに詳しく検討してみると、上記区間の中でも湯平を中心とする8~9kmの被害が特に著しく、この10km以下の部分の被害は31箇所にのぼる。

亀裂は盛土の法肩に近い部分にそって発生したものが大部分で、開口部の幅は広いところで10~20cmに達していたものがあつたが、盛土の完全な崩壊に至った例はない。修復には、亀裂の程度によって直径80~150mm、長さ2~5m程度の松丸太を法面に打込み斜面の安定をはかっていた。

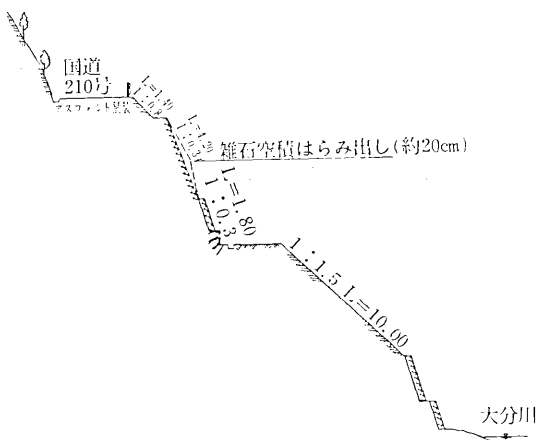
図19 久大本線108K540M付近の断面略図

軌道の変状が最も長い区間にわたつたのは、湯平一南由布間の第7由布川橋梁付近であり、総延長は約600mで最大50mmの軌道狂いが生じた。この区間の断面略図を図19に示すが、幸野発電所に至る水路の被害が大きかったところの下にあたり、崖錐地帯と考えてよい。第7由布川橋梁(大正14年竣工)はスパン22.3mの単純支持プレートガーダー橋2連よりなり、橋台・橋脚ともに表面に張石を施したコンクリート構造で地表面からの高さは8~10m程度である(写真13)。橋脚断面は円形で、この橋脚が地表面に接する位置では全周にわたって20mm程度のすき間があいていた。また、袖石垣と橋台の間が口を開き、その幅は上部で最大30mm程度であり、橋桁そのものには全く損傷が認められなかった。橋全体としてはほとんど被害なしと言える。

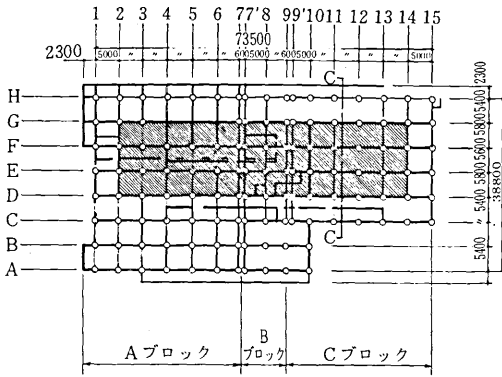
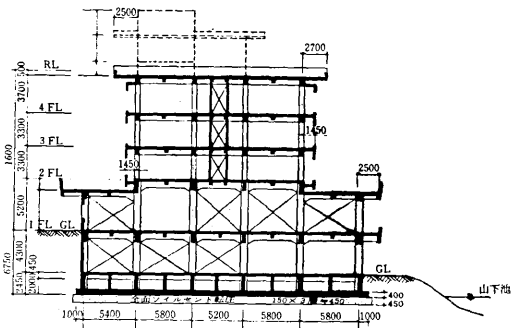
被害状況は、Cブロックにおいて高層部の地上1階の柱や壁が全体にわたり崩壊し、2階以上はほぼ1階分づつ下り、池側に5°程傾斜した(写真14)。低層部の地上1階の柱には、たれ壁や腰壁によって短柱になっているものが多く、これらの短柱がせん断破壊したのに対し、独立した長柱には比較的破壊が少なかった。また、高層部の崩壊による地下室天井および2階の柱の破損がみられた。A・Bブロックにおいては壁面に北下りの斜めのクラックが多く発生し、Aブロックの地上1階の柱にも一部破損がみられたが、崩壊するには至っていない。大浴場のタイルのはく離も僅少であ

建設省建築研究所の調査報告によれば、当ホテルの崩壊について次のようにまとめられている。(i)耐震強度は建設当時の法令の規定を満たしているが、耐震強度のみで今回の地震動の激しさに耐えられるほどの大きさではない。(ii)粘りのないせん断破壊先行型の部材のため、変形能力が良好でない。(iii)各ブロックの被害の差は主として壁量の差によっており、Cブロックの長短両方向およびAブロックの短手方向においては壁が偏在している。(iv)上下方向振動が被害に大きな影響を及ぼしたとは考えられない。
