# 阿蘇山北東部の地震による被害について

Damage in the Northeastern District of Mt. Aso  
Caused by the Earthquake of January 23, 1975.

片山恒雄\*・佐藤暢彦\*

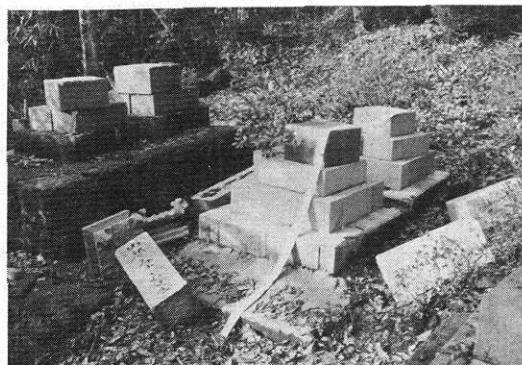
写真-2 西手野地区北部の墓地における墓石倒壊

被害地域の実地踏査の結果によれば、特に被害が激甚であったのは、上記の被害域の中でも、一の宮町の手野地区(図-5参照)である。この地域は直径が約1km程度の区域であり、家屋の全・半壊、石垣の崩壊、ブロック塀の倒壊などが多発した。写真-2は、図-5のb点にある墓地における墓石の倒壊のようすを示したものであり、この付近では震度Vの上限からVIの下の方であったと想像される。一の宮町の尾篠地区・片隅地区および阿蘇町の山田地区でも石垣の崩壊などが目立ったが、全体的に被害はかなり軽減しており、図-5のC点の墓地では、もはや数個の墓石をのぞいて転倒に至ったものは無かった。C点は被害激甚地区の中心からわずか2.7km程度であるが、この付近での地震動はすでに震度IVから震度Vの下限程度であったと思われる(これから単純に考えると阿蘇山測候所における震度VIはやや過大な評価であると思われる)。集落が偏在しているために、観察された被害激甚地区(震度VIの下の方くらいを考えている)がたまたま小さかったということもあるが、マグニチュードが6よりも小さかったと考えるのが妥当と思われる。

屋には被害程度の大きいものが多かった。約70戸の家庭に対する聞き込み調査(後述)の結果では、この線より南側では家具の転倒などから南北方向の地震動が強かったと判断され、この線より北側では一部例外もあるが主として東西方向の振動が卓越したという印象を受けた。前述の墓地(図-5のb点)の墓石がほとんどすべて東側に落下していたことも、これを裏付けている。

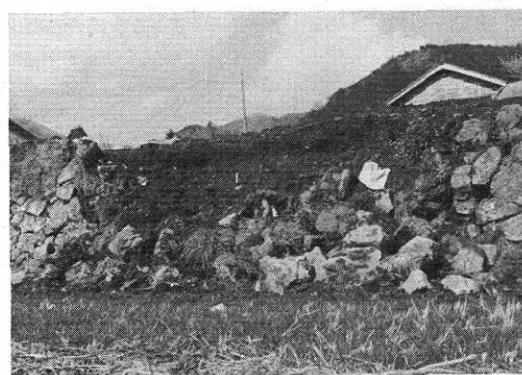
写真-3 石垣の崩壊

写真-3および4は、手野地区に数多く発生した空石積の石垣の崩壊のもうを示したものである。写真-4は、図-5のp-pに沿ったほぼ直線上に連続して見られた斜面の違う高さに位置する4箇所の石垣および盛土の崩壊を示したものであり、この線の周辺の家

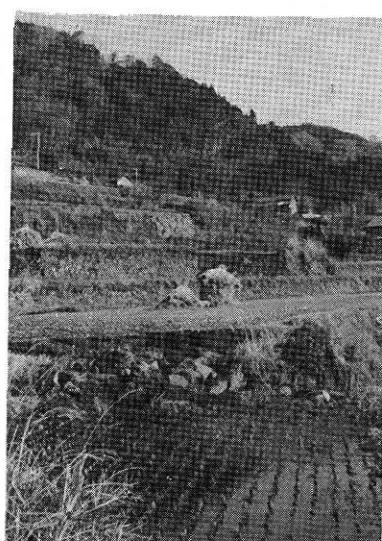
写真-4 一直線上にならんだ4箇所の石垣崩壊

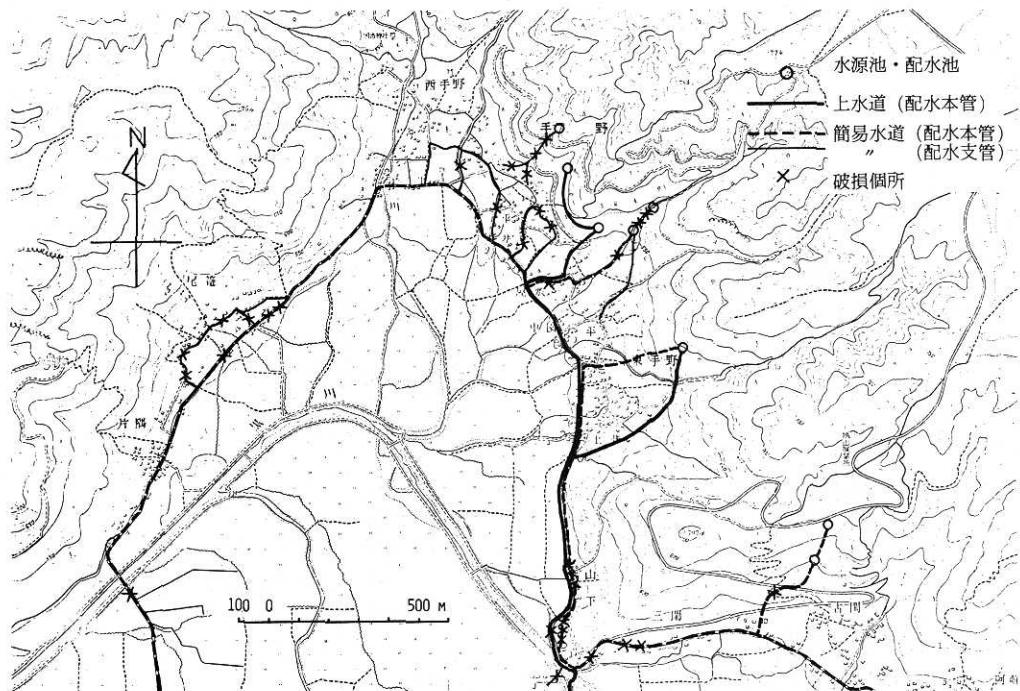
図-6 水道管路と被害個所

昭和50年2月8日正午現在の上水道および簡易水道の被害個所は図-6に記入されている。上水道の折損被害は1個所のみであり、一方簡易水道の被害は表-5に示す地区内だけでも41個所にのぼっている。上水道の1個所の被害は屈曲部から直線部に入って数メートルの管本体で生じている。破断は管軸に直角な面で起り、水平方向にはおよそ4cm、上下方向にはわずかの食違があった。この被害個所が北方の発破によって管を埋設した軟岩から南方の軟弱地盤に移る境界であ

ることが注目される。そのほかには、配水管が黒川を渡るところで鉛コーティングが緩み漏水した程度で、一の宮町全体の上水道の被害はこの2件にとどまった。

地区別の配水管の被害件数は平野地区が最も多く全体の50%となっている(表-5)。これは、図-6から判るように手野地区的管路長が他の地区に較べて長いことを考えれば、必ずしも震源からの距離の影響とはいいかがたい。被害個所を地図上に記入してみると(図-6)，被害の発生しているところは、全て民家の存在しているところであって、山腹に入り込んだ平地の部

分とみることができる。阿蘇外輪山は風化した安山岩よりなり、平地は砂礫・粘土からなる洪積地である。したがって、山腹に近いところでは、岩盤地帯の中またはその縁を通っているため被害は少なく、平地の部分の大きな岩塊まじりの軟弱地盤で多く被害が発生することになる。簡易水道では、平地における管はこのような岩塊をさけて、ぬうように埋設されていて、特にここに被害が多くみられた。また、被害復旧のため掘りおこしてみると、岩塊と土壤との間に隙間が発生していたことからして、被害を多くした原因是、曲管が多いことに加えて、軟弱層内での大きな質量をもつ岩塊の振動によって埋設管に大きな力が作用したも

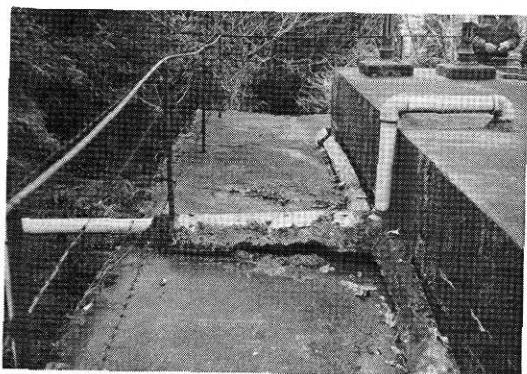
水源池・配水池は山腹の斜面を切り取り基礎を設けているため、池本体には被害はなかった。ただ配水池の周囲を埋めもどした盛土に沈下がみられた。写真-5は平井地区にある配水池であって、配水管と盛土部とがモルタル程度の接合であるため、盛土の変形が管に及んでいない例である。

写真-5 配水池の被害状況

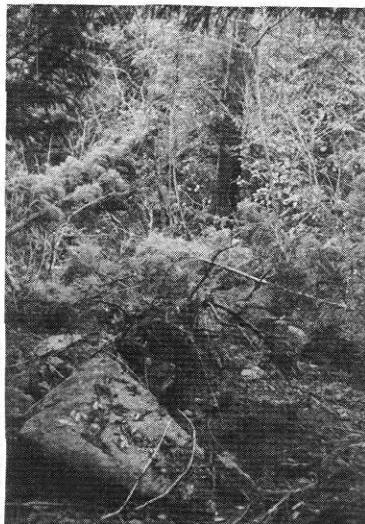
のと考えられる。なお、平井地区の水源池から配水池までの2件の被害は、落石による露出管の被害である。写真-6には落石による樹木への被害例を示した。

写真-6 落石による樹木の被害

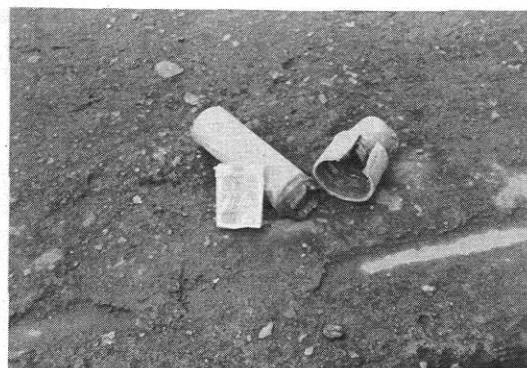
被害状況をみると、鉄管は主に継手部で折れているものが多く、石綿管は継手部・管体の区別なく、管軸に直角なきれいな面で破断している。写真-7は東部地区の鉄管の継手部の破損例であるが、主に管軸方向の圧縮力によって破損したものと思われる。

写真-7 鉄管継手部の破損
