# 南伊豆における危険物・火災を中心とした地震被害

On Damages and Fires of South-Izu-area to the Earthquake of May 9, 1974

柴田 碧\*・藤田 隆史\*・原 文雄\*\*

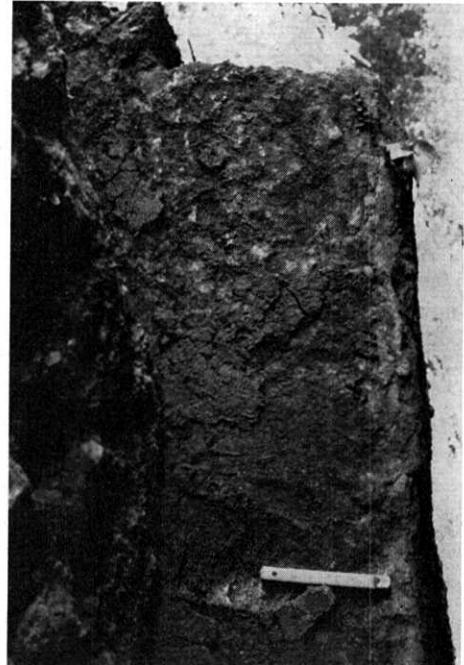
なお、今回の断層は非常に顕著であるが、それでも僅かの土かぶりで、地表面の亀裂などもほとんどわからなくなってしまっているのもまた特徴的であった。一つには横ずれが主な断層であることによるものと思われる（写真1～3参照）。

写真1 石廊崎東部地区に現われた断層、水平変位約40cm（画面折尺参照）。鏡面粘土に条コンがある。

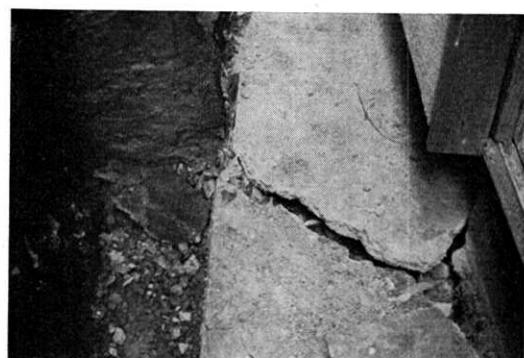
写真2 写真1の断層が地面に接するところ。土間のコンクリートにはそれだけの変形ではなく、左側のがけにのみ変位がみられる。

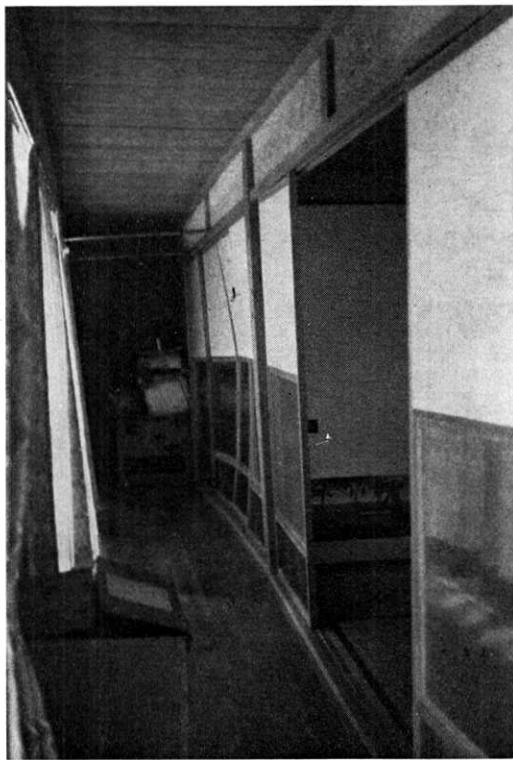
写真3 石廊崎西部地区の民家内。奥の間中央附近を左右に廊下を横切って、断層が走っており、その影響により、廊下の線が弓なりに彎曲している。

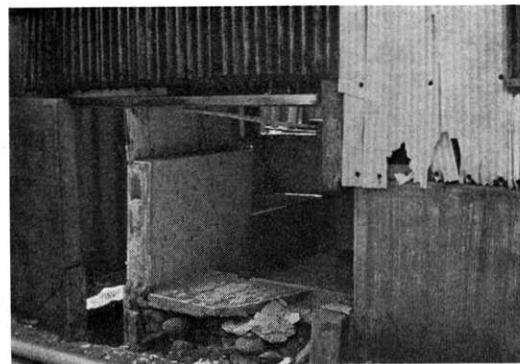
写真4 木造家屋の台所、浴室の腰壁をブロックで作ってある家の何軒かあった。これは、しばしば転倒し水管等の切損の原因となっている。

また、入間地区などで、台所および浴室の下部腰壁をブロック造としたものがあり、この部分が崩壊したもののがいくつかあった。この部分には、一般にガス配管、水道配管が取付けられていることが多いので、今回直接、それらの損傷が確認されたのではないが、好ましい構造とはいえない。(写真4 参照)

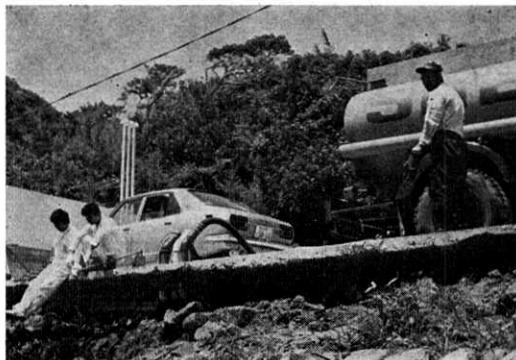
子浦地区ではガソリン給油所の地下タンクが 3 基地中より約 1/3 露出した。これは盛土上に埋設されていて、土止めのコンクリートよう壁が転倒したためである。また入間地区についても、地下タンクおよび配管が石積よう壁の崩壊により露出していた。これは、コンクリートスラブ(配管出口を取付けた)が破壊したならば、配管

写真5 入間地区的ガソリン給油所、石垣が崩れたため、タンククローリーからの給油受入管が露出している。床版に加った荷重がさらに配管にかかる可能性もある。

の破損をまねいた可能性があった。(写真5参照)

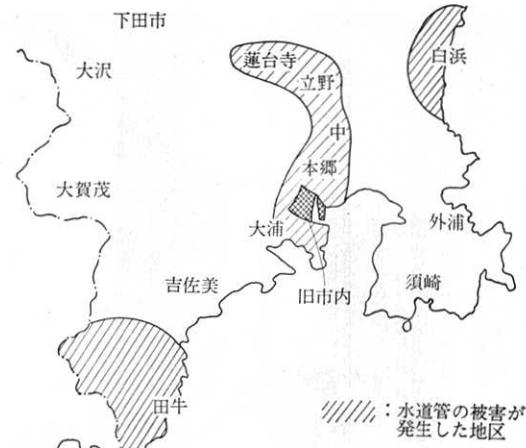
図1 水道管等埋設管被害発生区域

下田市水道施設は 8,600 世帯 (28,700 人) を対象とする水道ネットワークである。被害を受けた設備は主に地中埋設の石綿セメント製送水管、給水管および配水管である。その他には塩化ビニール管および鋼管接続部の破損が見られた。被害を受けた石綿セメント管は 125 φ、100 φ、75 φ、65 φ、50 φ など細いものが主であった。塩化ビニール管では 75 φ、20 φ のもの、鋼管では 65 φ であった。被害の状態は、「折損、破損および縦割」である。配管以外では止水栓、分水栓の破損が目立った。被害の数量的評価としては、復旧費で 133 万円、石綿セメント管の被害が 23 件、塩化ビニール管の被害が 4 件、鋼管接続部の被害が 2 件、止水栓・分水栓の破損が約 50 件である。

配管類の被害で 5 月 11 日ごろまで、すなわち地震直後に発見されたものは 13 件であり、残りは 12 日、13 日、14 日、18 日、20 日、24 日、27 日などに被害が発見されている。配管類の被害は市内の或る地域に集中している。すなわち被害を受けた地区は下田、蓮台寺、白浜、田牛などで、被害を受けなかった地区は吉佐美、下賀茂、稻桙などである。被害を受けなかった地区的配管類は、その敷設が昭和 45~46 年であり、また薄鋼板内蔵の石綿セメント管である。

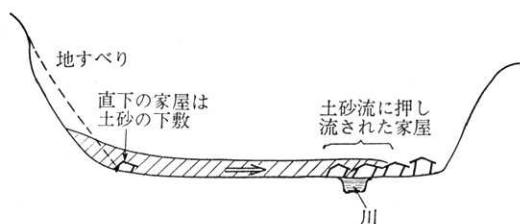
図3 中木地区断面

地すべりは地震動とほぼ同時に起こり、土砂が堆積した範囲はおおむね図2の通りである。この地すべりによって、崖直下にあった2~3軒の家屋はその場で土砂の下敷になったようであるが、少し離れた地点から、南北に走る川の西側に位置した16~17軒の家屋は、土砂流によって跡形もなく押し流され、川の東側に集められ、川の東側はさながら、材木の山と化した。(図3参照)

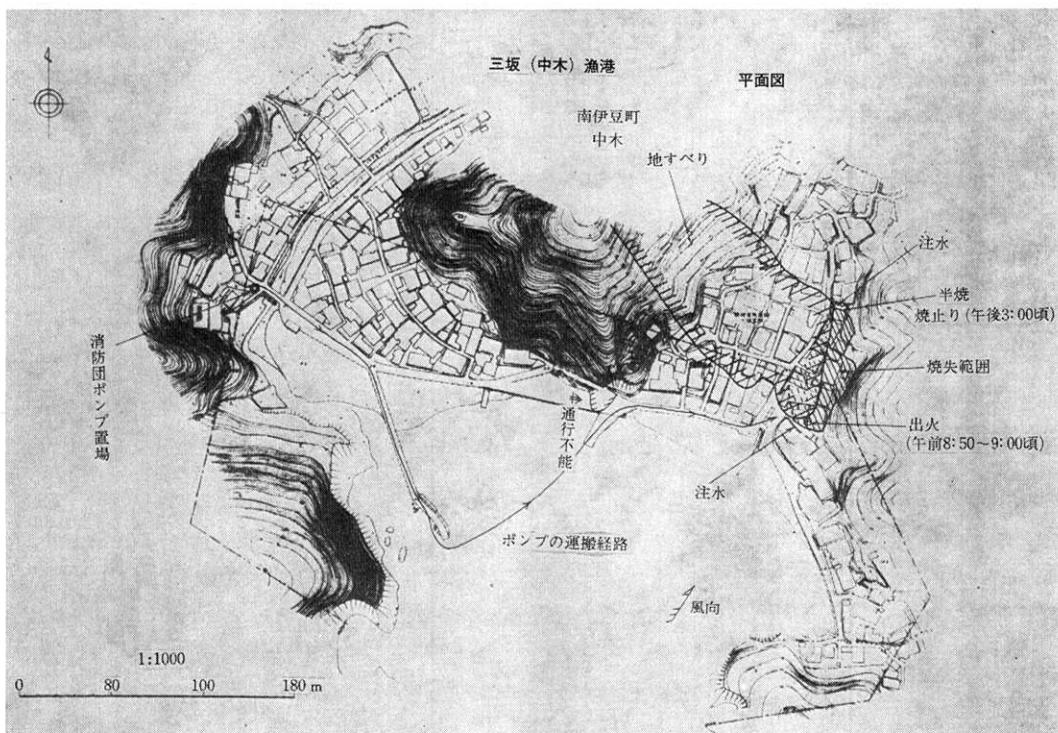
図2 中木地区災害状況

地震発生後20~30分経過した8:50~9:00頃に図2の④印の地点から出火した。

当時の風向は海からの南風であり、風速はそれほどでもなかったとのことである。この火災による焼失範囲は図2に示した通りであり、火災の最盛期は3時間程継続した。なお、延焼の途中でも、ポンベの破裂音が所どころでしていたという話も聞かれたが、この爆発が火面の進行につれてのものか、或いは火面に先行したものかは不明である。

地元消防団のポンプは図2の◎で示した位置に置かれていたが、途中の崖崩れのため通行不能となり、図の経路のように、海からの運搬を余儀なくされた。バケツ・リレーも含めた消火力は、図に示した未燃家屋の延焼防止にもっぱら向けられた。

この火災も15:00頃には焼止まったが、北側の焼け止まりは、1軒分の空地(幅約10m)によったもので、

注水もある程度は効果があったと思われるが、ほとんど自然焼止りに近いものであった。もしこの地点で燃止まらなかつたら、風向、さらには山の斜面であることを考えると、延焼地域は北側に大きく広がつたものと考えられる。
