サンフェルナンド地震被害写真集

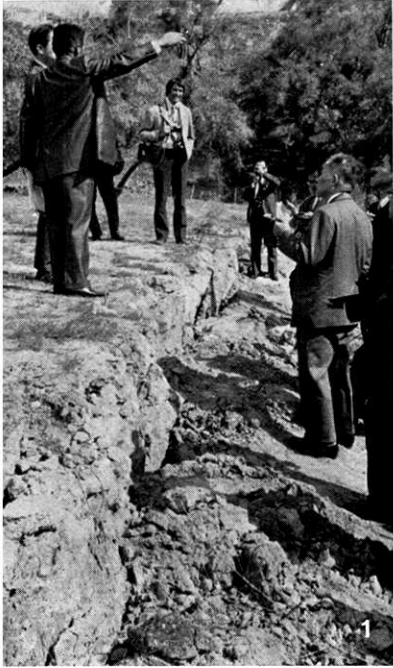
1. Lopetz Canyon に現われた断層、左側が北で、約 65° の傾角で隆起し、その上西へ動いた

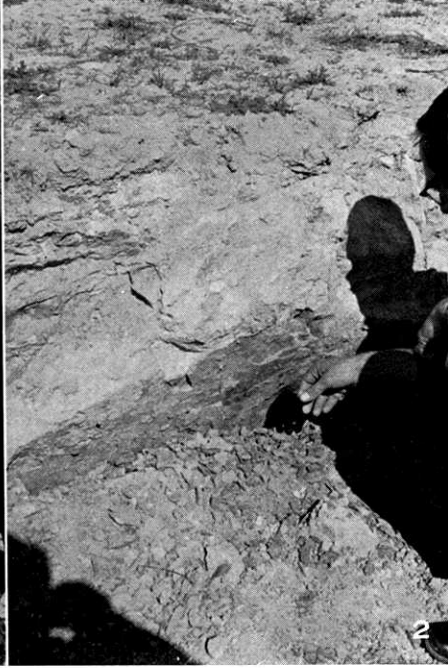
2. 同上断層面

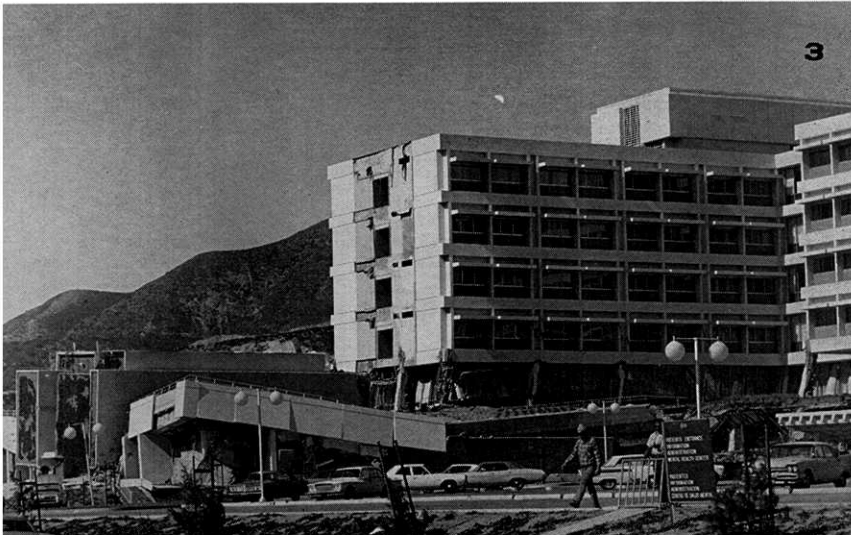
3. Olive View Hospital (Medical Center) は三方の階段室の倒潰、本館 1 階の破壊、Psychiatric Unit の 1 階部の崩壊など激甚な被害を受けた。しかし一見どこが壊れたかわからない感じであった。(L. A. 市 D. Wsp の好意による)

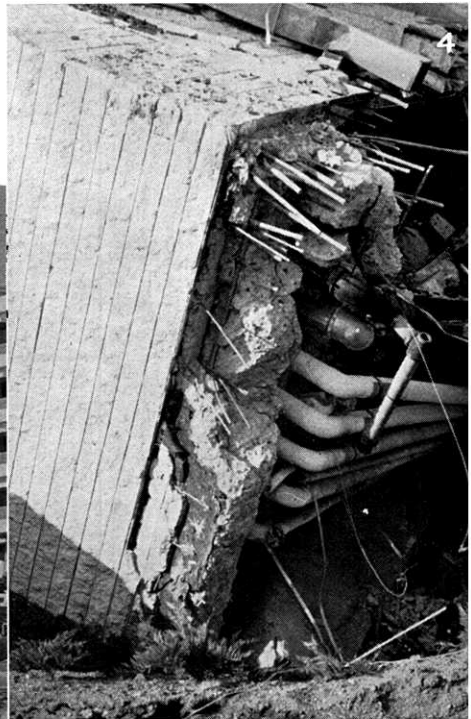
4. Olive View Hospital の転倒した 5 層の階段室の地階部。柱と鉄筋が破断している状態がよくわかる。(撮影 柴田)

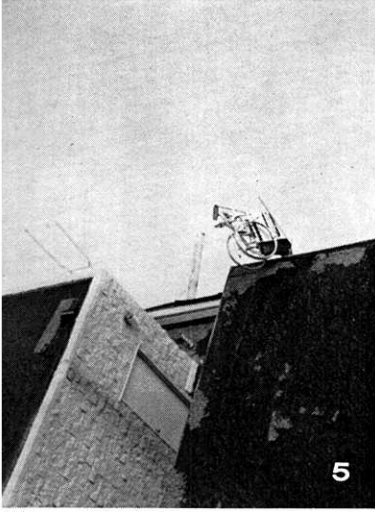
5. Olive View Hospital の階段室屋上にひっかかっている車イス。
(撮影 柴田)

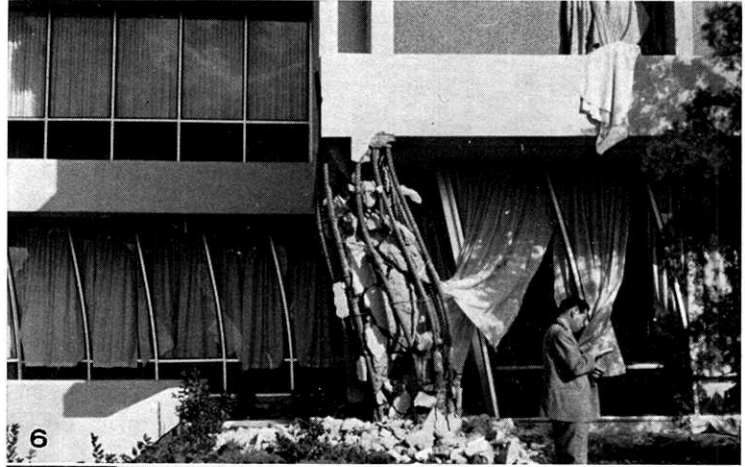
6. 5. の本館 1 階. 北側へ約 50 cm の永久変形を生じている. 鉄筋は 57 mmφ である。
(撮影 柴田)

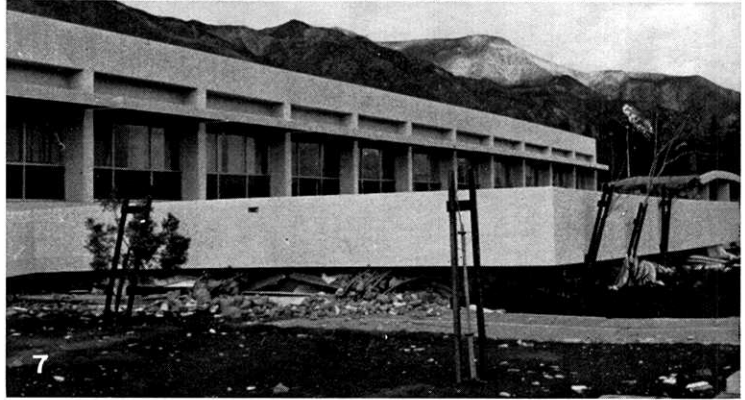
7. 同上の Psychiatric Unit, 2 階建の第 1 層は完全に潰れている. 破壊したコンクリートの破片が飛散している。
(撮影 柴田)

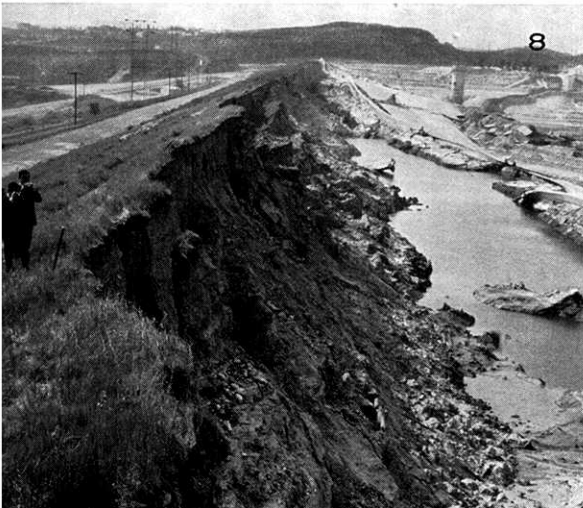
8. Lower San Fernando ダムは水締工法によって建設されたもので、高さは約 40 m であって、湛水側に滑動崩落した。湛水位より数フィート上で滑ったため、越流崩壊をまぬかれた。
(撮影 田村)

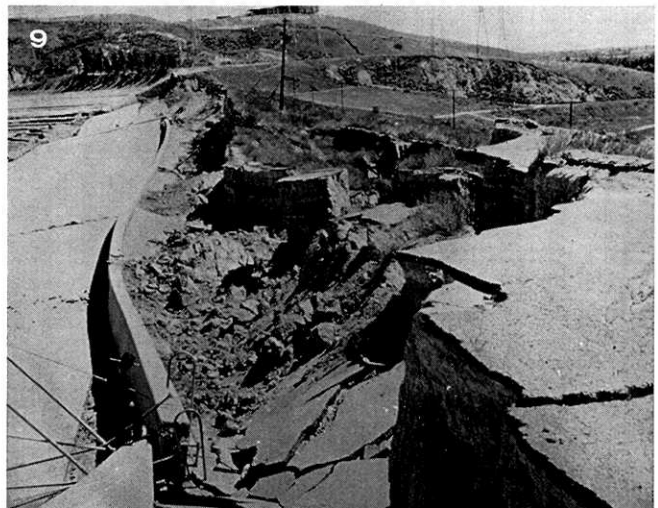
9. Lower San Fernando ダムの右岸側より見た破壊状況で、堤体には堤軸直交方向にも多くの亀裂が見られる。上流法面保護のための厚さ約 20 cm の鉄筋コンクリート版は、鉄筋が切断して開口したり、あるいは挫屈のごとき破壊を示していた。
(撮影 田村)

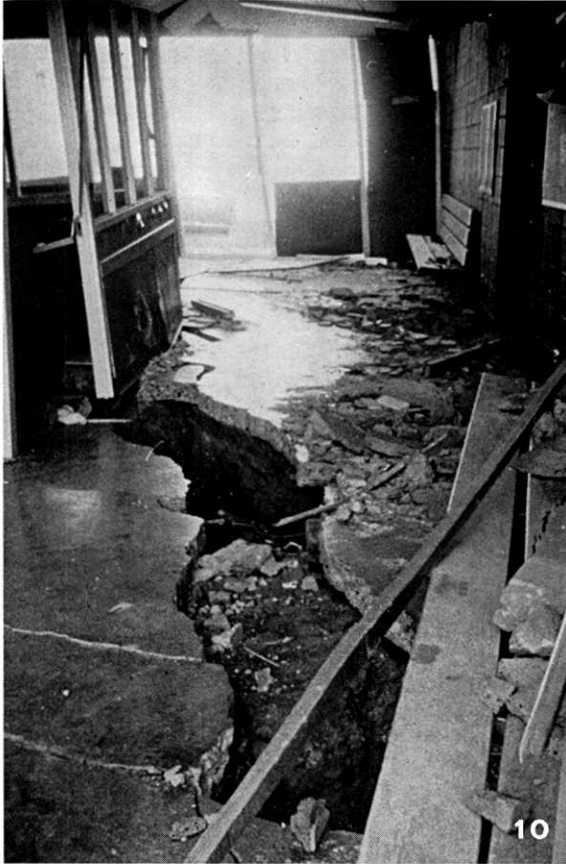
10. Juvenile Hall には多くの地割れがあって、その上の建築物や道路は著しい被害を受けた。(撮影 田村)

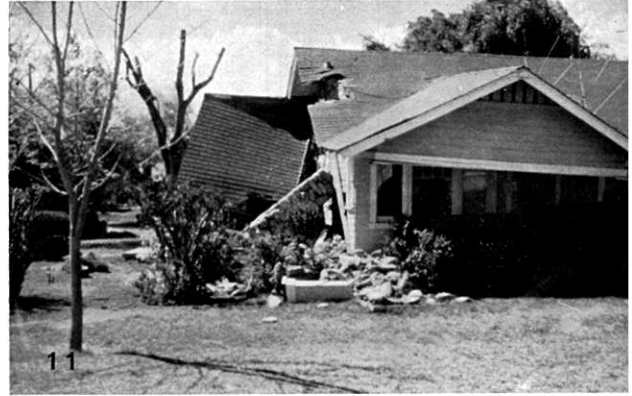
11. Sylmar 地区でみられた被害で、断層によるとされる地盤の永久変位のため、地変上の民家が被災した。(撮影 田村)

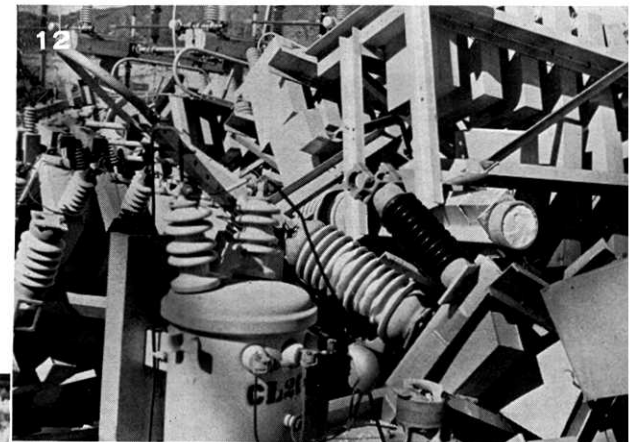
12. Sylmar 直交変換所におけるコンデンサーの被害で、写真中央下部には基礎上の取付金具の上でがいしが割れているのがみられる。(撮影 田村)

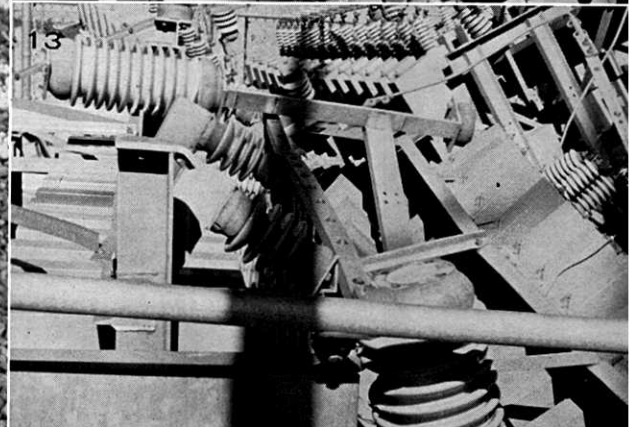
13. 上図と同様な被害で、1 段目と 2 段目の間のセメント接着部分がとれたため、架台が倒壊した例である。(撮影 田村)

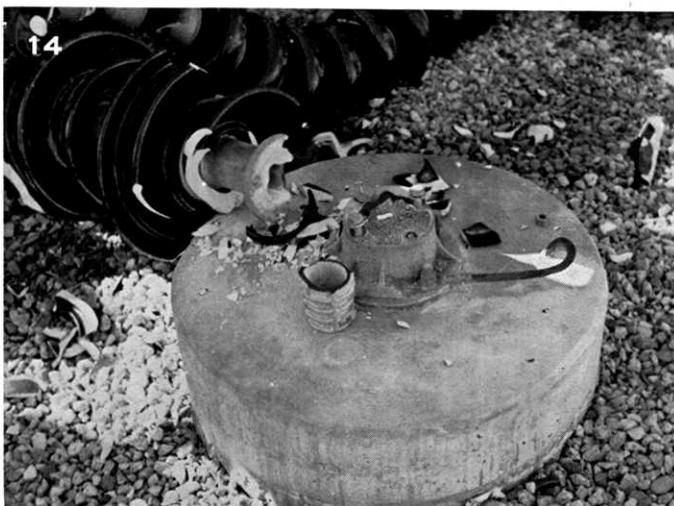
14. 写真 12 と同じ地点で見られたがいしの破壊例で、ほぼこのような破壊を仮定して設計が行なわれている。(撮影 田村)

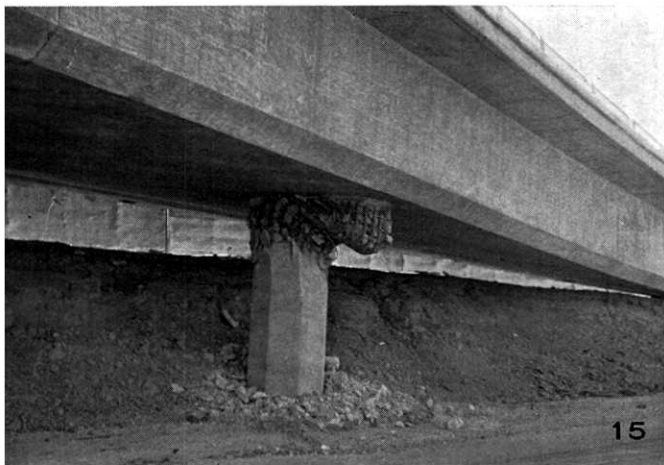
15. このような橋脚頭部の破壊例が多く見られる。主鉄筋にくらべて帯鉄筋が細く、橋脚自体も上部工の規模に照して細いように見られる。(State of California, Highway Transportation Agency, Div. of Highway 提供)

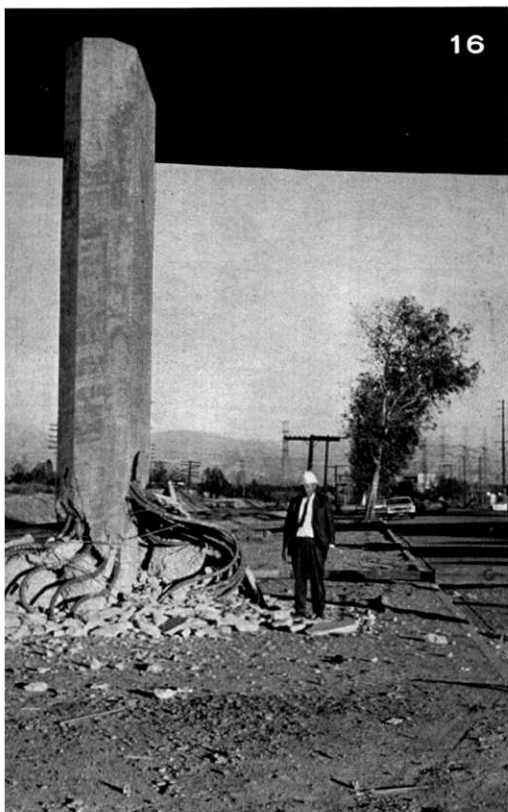
16. San Fernando Road および Southern Pacific Railroad に架る高架橋の被害で、橋脚根元が挫屈破壊（鉄筋径 57 mm）し、上部の PC 箱桁の下面に亀裂が発生した。

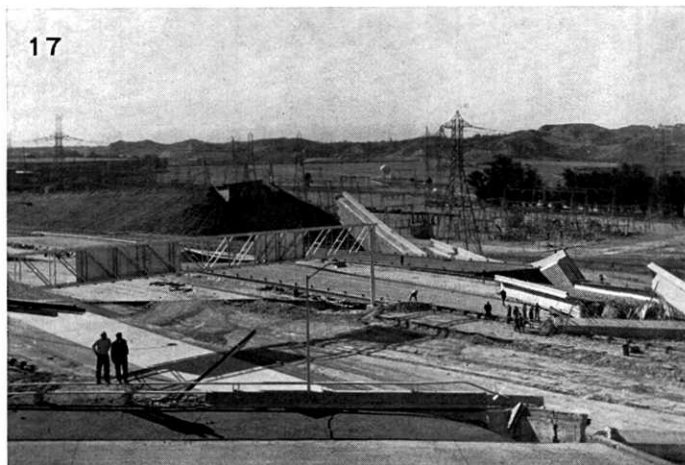
17. Interstate Highway 5号線と210号線とのインターチェンジでは、高さ約20mの橋脚の鉄筋コンクリート箱桁の曲線橋が、橋脚もろとも倒壊した。

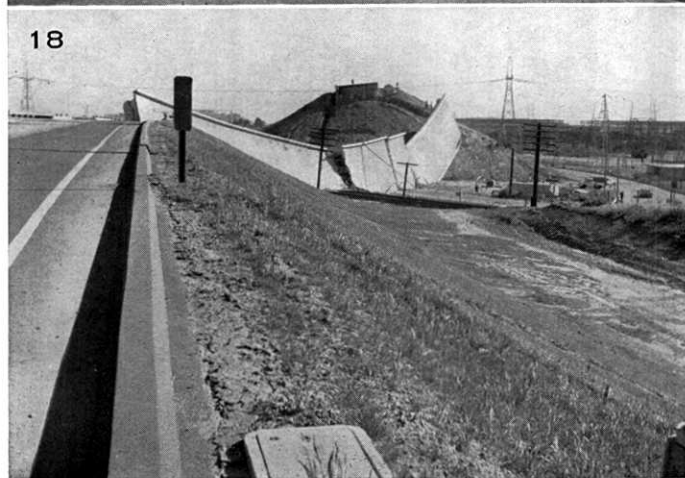
18. 同上の被害を別の方向より眺めたもので、横倒しとなっている箱桁自体の被害は少なく、橋脚根元の鉄筋の引き抜けにより、ゆるやかに倒壊したものとみられる。(17, 18 とも State of California, Highway Transportation Agency, Div. of Highway 提供)

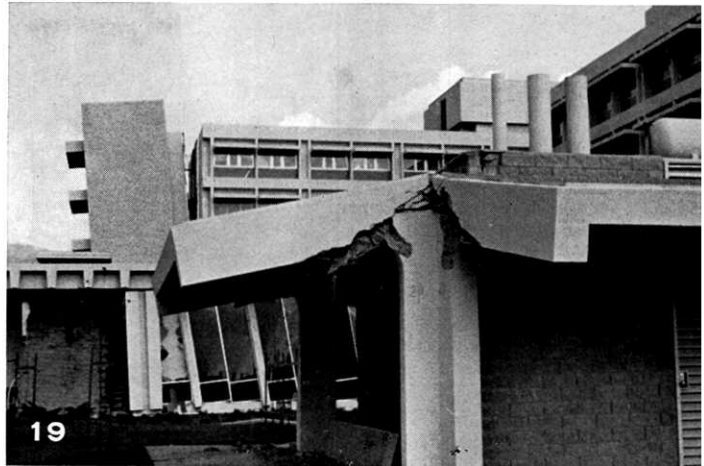
19. Olive View Hospital の排気室. のきが上下動によって折れている. 背後は本館, 北側への永久変形によって階段室も傾斜している.

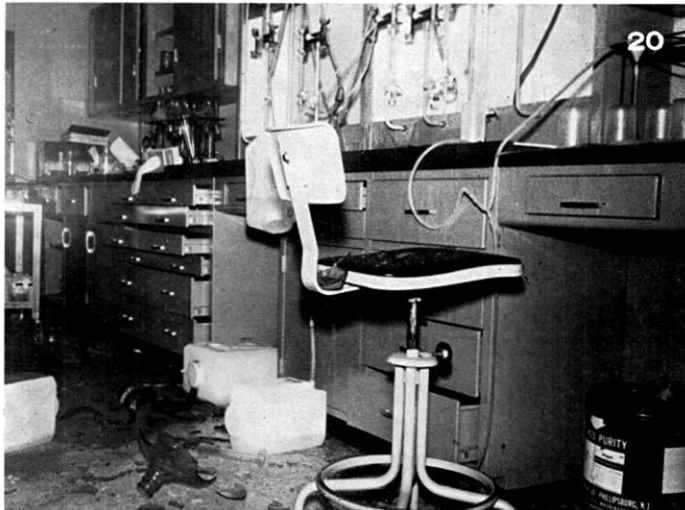
20. Burbank 地区の工場内実験室の状況(Lockheed Aircraft International の好意による).

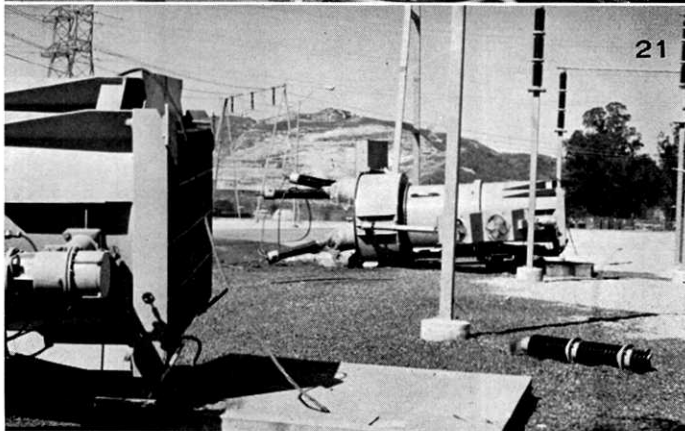
21. Pacific Intertie Converter Stn. で転倒したリアクタ. 右が NE 方向. アンカプレートが役をなしていない.

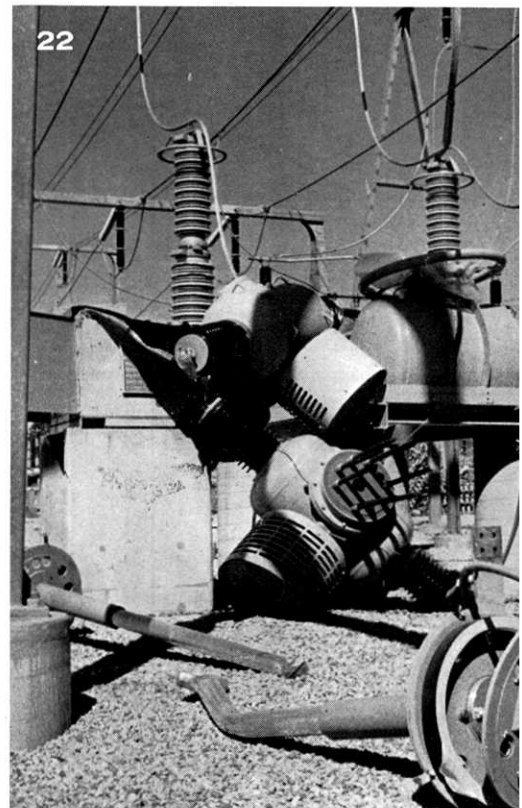
22. 写真21と同じ変換所の交流側気中遮断器の破損状況. 幹部の円筒がい子が破損飛散している.

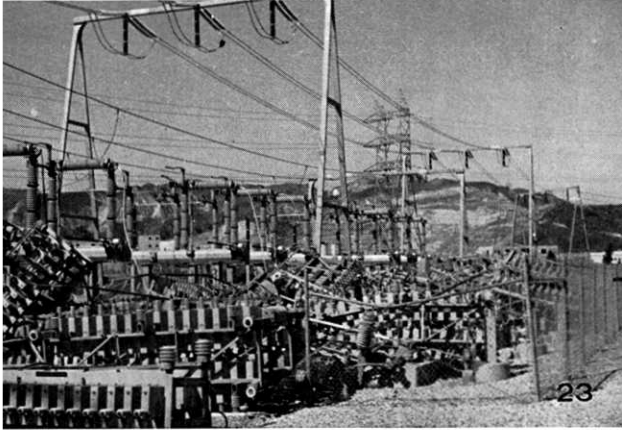
23. 写真 21 と同じ変換所のフィルタ用キャパシタラックの破損状況。3 段になっているのが、それぞれの継目から折れ、最上段は上下逆になっている。(撮影 柴田)

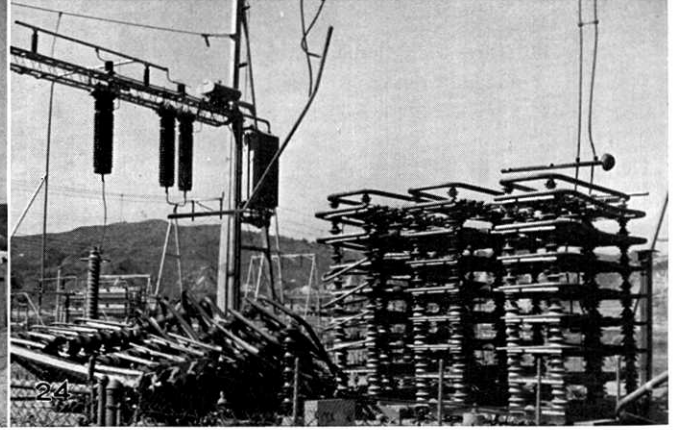
24. 写真 21 と同じ変換所のフィルタの破損状況。(撮影 柴田)

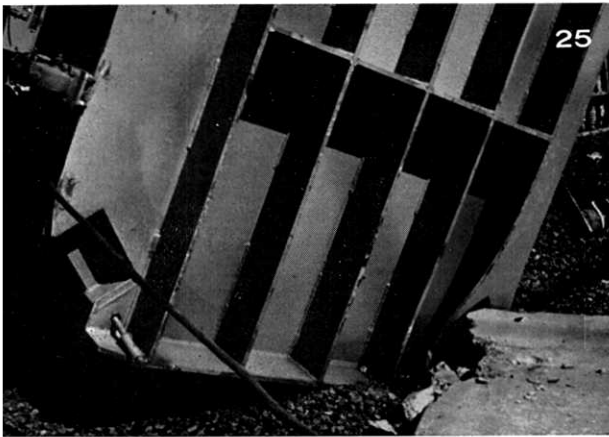
25. 写真 21 と同じ系列のリアクタ。アンカの方式が異なっている。ボルトが抜けている。(撮影 柴田)

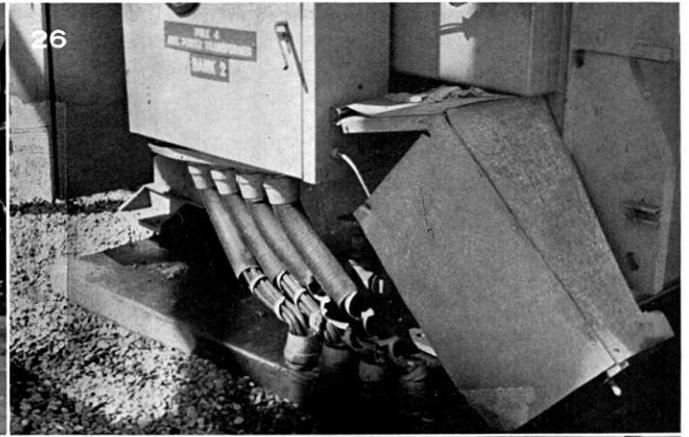
26. 写真 21 と同じ変換所の補助トランスの横ずれ。(撮影 柴田)
