## 橋 梁 の 被 害

Damages of Highway Bridges

田 村 重四郎\*

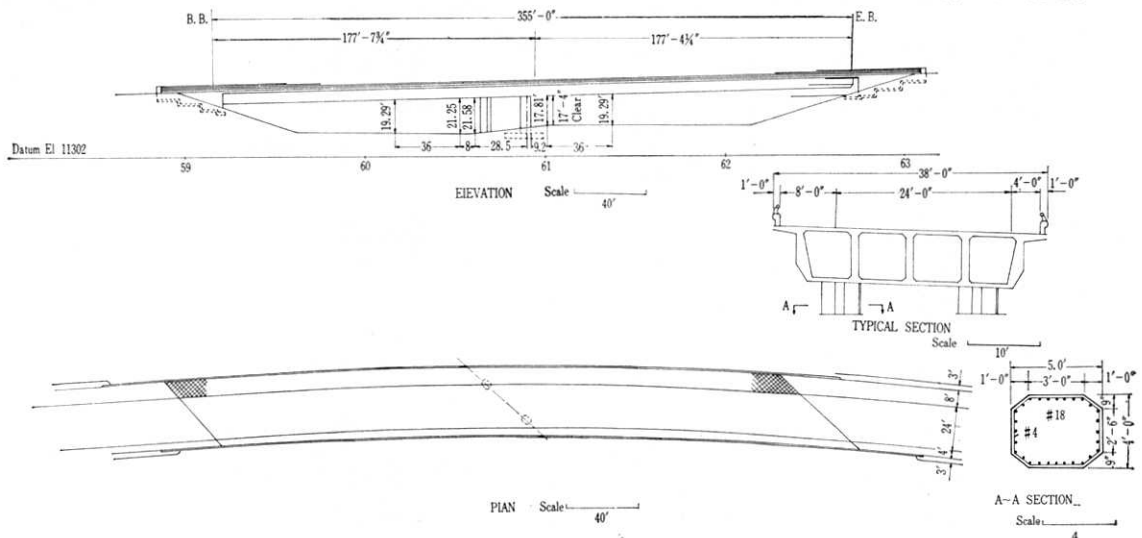
図 2 Route 5(Truck Lane)/405 Separation\*

ここでは405号線をまたぐ5号線の南向線の橋桁が折れ落下した. 2スパン全長355'の場所打PSコンクリート箱桁斜橋は, 2本柱橋脚の破壊により, この部分で

折れ405号線上に落ちた. 橋脚の中心線は橋軸方向に対し約44°傾いており, 桁は橋脚の部分の両側でねじれるような破壊を示している. この橋の付近で道路の舗装板が挫屈破壊しているのを見ると橋軸直交方向に大きな力

あるいは変位があったものと推測され, 橋脚の破壊につながったものと思われる(図2).

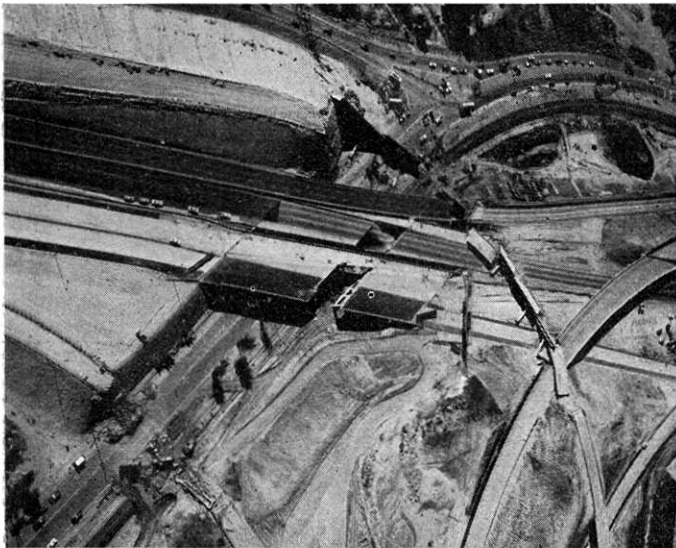
写真 2\*

- クリート箱桁型式の曲線高架橋は、橋脚諸共橋軸線の外側(西側)に倒壊した(写真 2~4, 図 3a~b).
- ii) i) の橋桁と橋脚の落下のため 5 橋線の南向線側線および 5 号線南向線と 210 号線を結ぶ連絡路の橋梁の一部が破壊した(写真 2).
- iii) 5 号線の南向線, 北向線, 北橋側線はおのおの 7 スパンであるが, この内中央スパン(このスパンのみプレカストプレストレストコンクリート桁および鋼 I 桁からなる)が落橋した. これらの橋梁は構造図に示されるように 7 スパンの内中央スパンのみが吊径間のようになっていて他は一体構造である. 中央スパンの北側は約 2' の桁がかりがあって橋梁パットを使用し, 南側は施工継手となっている. したがって何らかの理由によって中央スパンがのび桁がかりがはずれ落下したものであろう. この橋梁のほとんどすべての橋脚の頭部は剪断と思われる破壊状態を示し, 大方の上部構は西方に移動しているのが

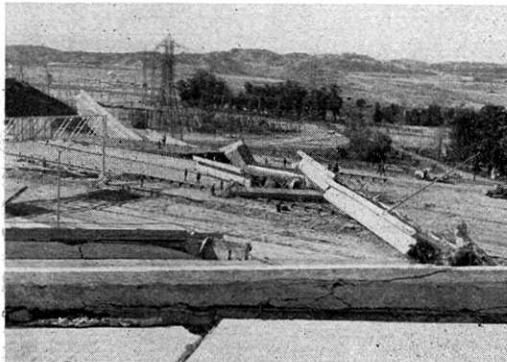
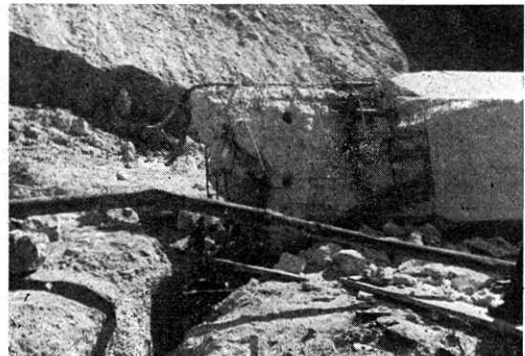
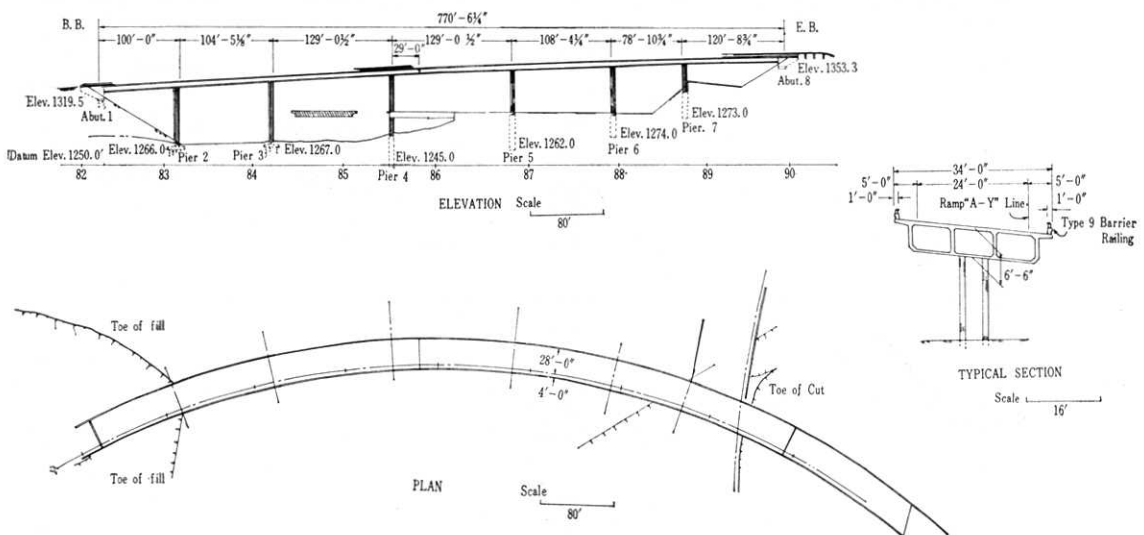
ここで i) の曲線高架橋について調べて見る. 倒壊状況を見るに, 8 角柱の橋脚と桁の接合部の被害が少なくかつ桁の被害の少ないことは橋梁がゆっくりと倒れたことを示すものであり, 橋脚根元の鉄筋( $\phi=57\text{ mm}$  の異形鉄筋)の引きぬけが緩漫に進行したことを示している. また橋脚の倒壊方向は橋軸曲線の半径方向外側ではなく, 全部ほぼ西向きに平行になっている. 橋台 1 においては橋梁パットを使用し桁がかりは 2' である. 基礎は橋脚 2, 3 では群坑基礎であり, 他の橋脚の基礎は直径 6' の場所打コンクリート杭である. 因に橋脚の主筋は場所打コンクリート杭に 6' だけ埋込まれている.

以上のことから次のような破壊過程を推測してみた. 設計以上の地震力が構造に作用し, 橋脚の元付部分あるいは場所打コンクリート基礎杭の地中部分に亀裂が生

じ, このことが繰り返されて次第に破損し, 鉄筋コンクリートとのボンドを失い, 次に構造に比較的大きい西向きの地震力が作用して緩やかに倒壊を始め, 橋台における桁がかりがはずれて行き, 全面的に倒壊したのではなからうか.

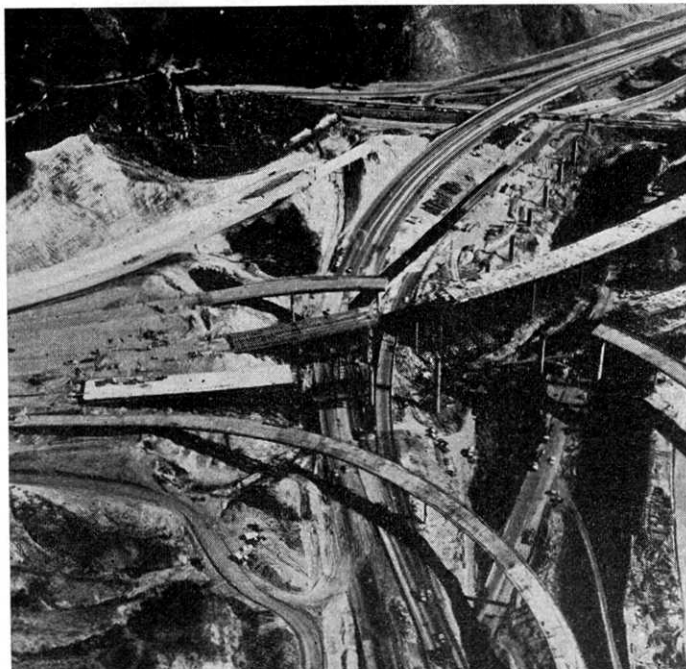
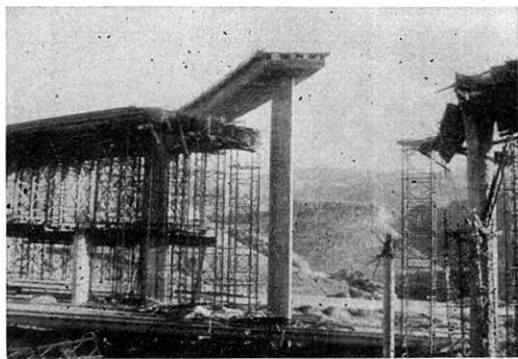
ここでは大規模なインターチェンジの建設工事が進行中であった. この被害は, 高さ 38 m の鉄筋コンクリート橋脚とこれに架る 2 スパン約 100 m の鉄筋コンクリート箱桁がほぼ南西方向に倒壊したことおよびこの橋の下で施工中であった高架橋の一部がこのために破壊したことが主なものである.

写真でわかるように倒壊した曲線橋に沿って橋脚高さ 20~25 m のもう 1 本の曲線橋があったが, この橋では(図 1 の②)ヒンジ支承が破壊した. また支堡工を使用して上部構を施工中の橋梁も表の 18 に記す被害をうけているが, 曲線橋の桁の落下による橋脚頭部の損傷を除いては軽微である. さらに本地点では高さ 10 m 前後の 10 数本の橋脚が建設されていたが震害を受けていない模様である(写真 5~6).

ここでは最も高い 38 m の高橋脚 1 本とその両側の桁が落ちたことが注目されよう. 3) の場合と同様ほぼ西向きの大きい地震力によって大きい変位が発生し, 桁がかりがはずれ, 橋脚が根元より折れ, 倒壊に到ったものと推測される.

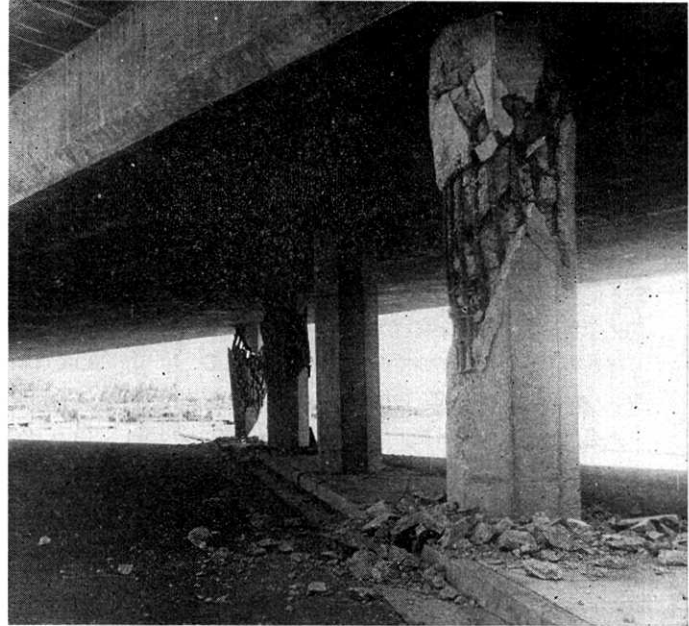
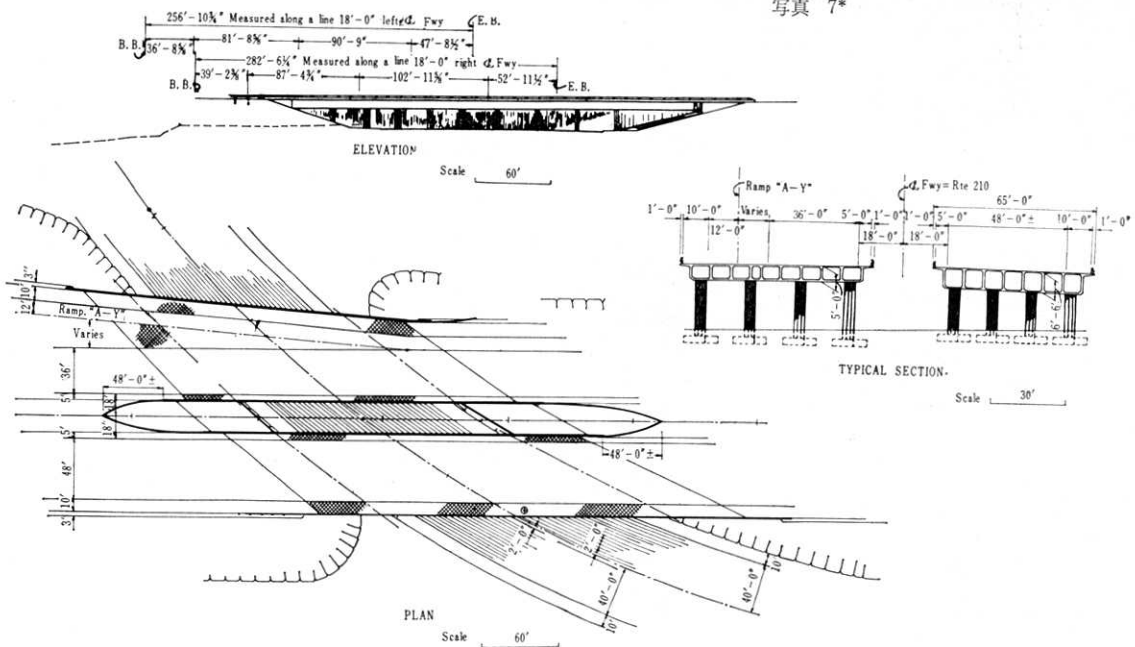
この橋は4本の柱を橋脚とする4スパン全長 282' の鉄筋コンクリート箱桁の右斜橋である。橋脚の高さは約 20' で下端は回転を幾分許すような構造となっている。また、基礎はフーチングおよび杭基礎となっている。この橋の被害の特色は中央部にある橋脚の4本の柱の内の1本を中心にして上部構が右回りに回転したことにある。同一橋脚の他の3本は写真で見えるように柱の中間で挫屈、剪断の如き破壊状況を示し、 $\phi 57$  mm の異形の主筋が露出して曲り、内部のコンクリートは大きなブロックに割れてしまった。回転の軸となった柱は何んら損傷を受けていないが、多少沈下した形跡がある。橋台も沈下し破碎した(写真 7, 図 5)。

Foothill Boulevard や Roxford Street との交点の右斜橋では、橋桁が右回転しているのは注目される。土圧が直接作用する橋桁の端面と橋軸方向が直交していず土圧の作用線は構造の重心を通らないため、地震時の動土圧が橋桁にこのような運動を起こしたのではないかと考えられる。また、これらの橋梁で橋桁の東端の移動が大きいのは斜角の差によるものと見られる。このような型式の橋梁については、盛土の挙動と併せてその動的性状は興味あることである。

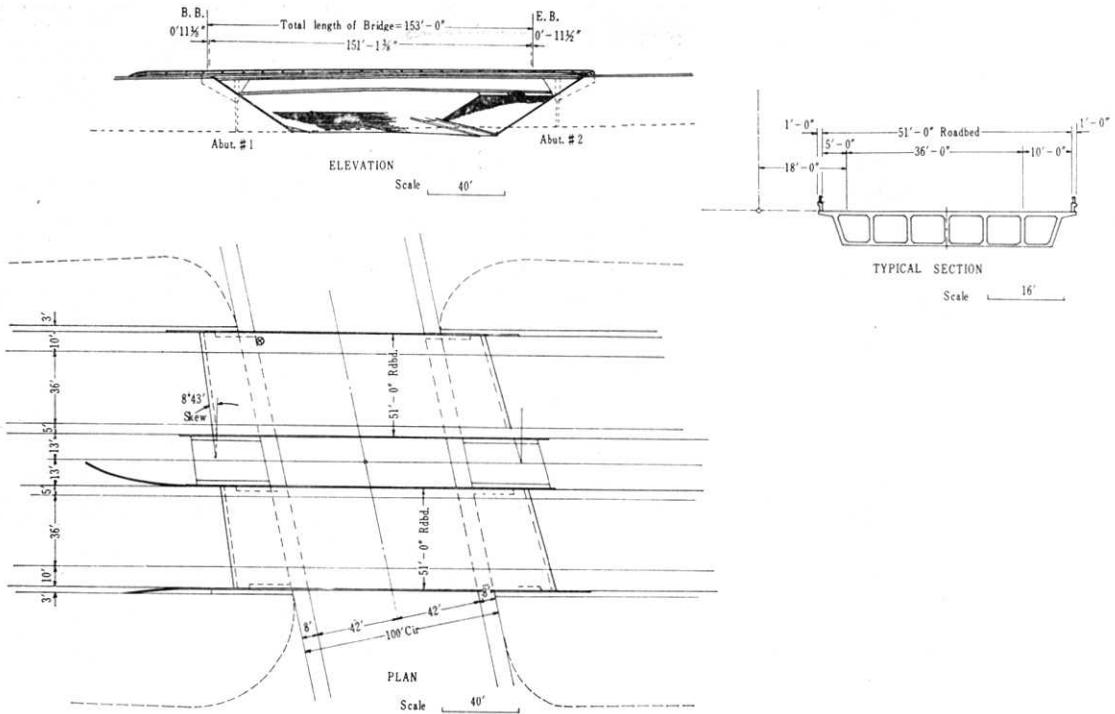
図 6 Roxford Street Undercrossing\*

である。橋桁と橋台は一体に作られ、したがって橋桁が土圧を直接支持している。この橋も 5) の場合と同様に右に回転し、そのため橋の東端では約 3' も道路とのずれを生じ、直径約 1' のコンクリート杭は破壊し、翼壁も破壊した。取付通路に東側で著しい沈下を示した。

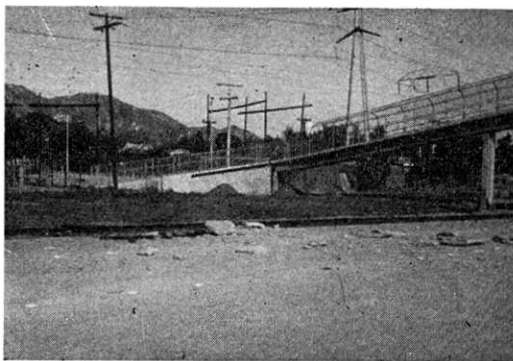
写真 10

に被害があった。上部構は鉄筋コンクリート箱桁，下部構は鉄筋コンクリート柱で基礎はフーチングである。地震により橋台におけるジョイントが聞き，南側登り口では上部構が傾き，円柱橋脚の上端が破壊した。
