ダム、発電所、地下埋設管の被害

Earthquake Damages to Dam, Power-house and Underground Pipe

久保 慶三 郎*

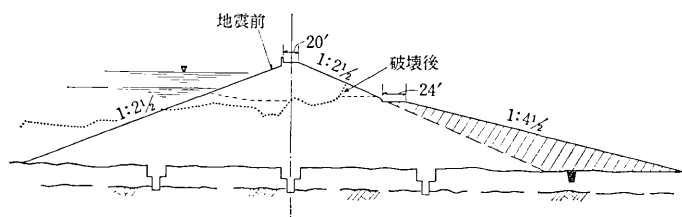
図 2 Lower San Fernando Dam 断面図

のごとくであって, 水締め工法によって高さ 29 m まで築造され, のちに何回かにわけて乾燥砂を転圧してかさ上げたダムである。その後, 図のごとく上流面にコンクリートフェイスング下流面にドレーン(図 2 中の黒い台形)と, 1940 年には転圧工法による断面補強を行なっている(図 2 の斜線部分)。ダムの基礎は, 河成堆積層で, 第 3 紀の岩盤までの深さは約 10 m である。破壊の状況は写真 1 のごとく, 下流法面から円弧面に沿って貯水池側に迂り, ほぼダム全長にわたって崩壊している。崩壊時の水位は図 2 に示すごとく満水位より 7.5 m 下っていたために, ダムは決壊をまぬがれた。万一決潰すれば, アースダムの土と貯水地の水とが一しょになった泥流となり, 下流の人家を襲い, 多くの人命と財産を失わせたであろう。水締めダムは全体的な安定性が必ずしもよくないので, このダムは 1940 年度に補強工事を行ったし, また常時に水位を満水位より下げて使用していたようで, この配慮が決壊をまぬがれた一因ともなっている。新聞の伝えるところによれば, 12 平方マイル内の住民

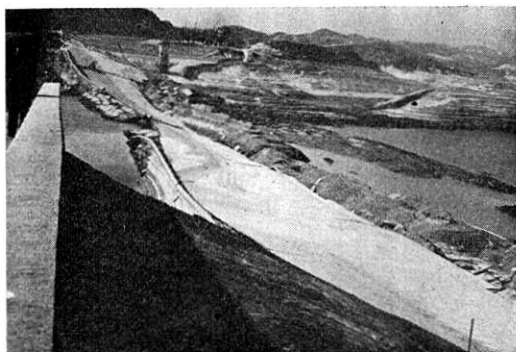
写真1 Lower Dam 破壊の状況

を退去させる一方、幸にして震害をまぬがれた取水パイプ (72" と 78" の 2 管) を用いて水道局は早急に水位を低下させるのに全力を尽し、また水面に近い部分には土のうを積むなどして余震による決潰に備えた。この 2 つの処置はアースダムの場合に最も必要な地震後の対策である。1 カ月後に筆者らが現地を訪れたときは写真のように、防火用水のみを残している程度で、ほとんど水はなかった。ダム付近の地震記録は、地震計自体が水没したので計測されていないが、土木研究所の推定によると、最大加速度が垂直で 290 gal、水平で 480 gal と発表されておる。ロス市水道局技術者の言によれば、この地区のアースダムの設計水平震度は 0.15g を見込んでいたことであつたが、工法上の問題と大きい水平ならびに垂直の加速度が原因して大被害が発生したと思われる。

今回の Lower Dam の破壊の状況が、現在フィルタイプダムの設計に慣用的に用いられている方法で想定する円弧すべりにかなり類似しているが、アメリカの学者の中で円弧すべりでなく、ダム底部の砂が流動化し、抵抗力が激減したためにダムがすべり出したと説明する人もいる。

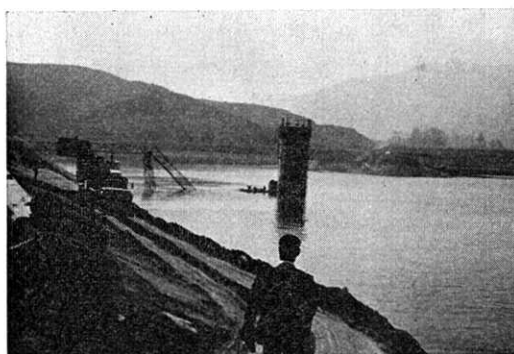
写真2 Upper Dam 上流面の破壊

当ダムは 1919 年に着工、1921 年から使用されている。ダムの高さは 25~12m、ダム頂長 350m、ダム体積 44 万 m^3 、貯水量 230 万 m^3 、Lower ダムと同じく水締め工法により築造されたダムであつて、標準断面は図 3 のごとくで、上流面はコンクリートフェイシングを持つ。地震時は、当ダムは満水状態であつた。被害の内容は Lower Dam とは逆に、上流から下流にかけて、潜在的なびりが生じたもので、その結果最大の変位で、天端が 0.9m 沈下し、下流側へ 1.5m 移動した。上流面のコンクリートフェイシングの破壊状況は写真 2 のごとく、鋸歯状の破断面を現していた。幸い下流面の断面が大きかつた故か最終的なびりは発生せずに済んだが、堤体内を横断する放水管はダム上流部分において引張り破壊、下流部分において圧縮破壊しており、地震時にはかなり、危険な状態までびりが潜在的に進行したことを物語っている。取水塔への橋はダムが下流側に動いたために橋が取水塔からはずれ落橋している。取水塔が傾斜したか否かは、潜水夫を用いて調査中であつた。一部の drainage system からは平常時の 2 倍の漏水が続き、ダム下流部分もかなり被害を受けたことを示していた。このダムは幸いすべり破壊はまぬがれたので上流面ですべ

りを生じた区間を取去り、代りに小段をつけるよう設計をしなおし、現在その修理工事を進めており、低い水位で貯水池を運用している。修理工事をまて満水でダムを運用したい様子であつた。

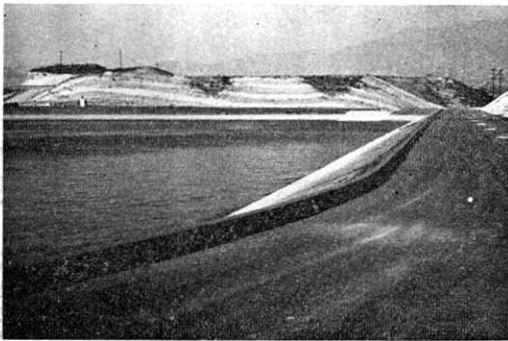
写真3 Bypass Dam

ダムの受けた被害はアスファルトフェイシングの1部にオーバーラップした部分と開口亀裂を生じた部分があるのみでダム本体は構造的な被害がない模様であった。

フェイシングが被害を受けた部分でピットを掘り、アスファルトの下の状況を調査し、その部分においては、ダムに異常のないことを確認しているし、漏水もほとんどないようであった。ダム本体は健全でアスファルトフェイシングのみに引張および圧縮の破損が生じた。この破損はアスファルトのヤング係数が堤体材料のそれより大きく、のびが小さい、すなわち地震時の堤体の振幅が大きく、アスファルトの弾性変形が追従できなかったことによると考えられる。

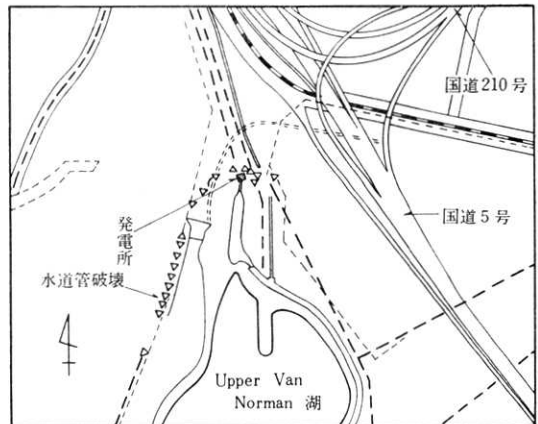
図5

Los Angeles市の発電所は3MWのタービン基をそなえた小規模の発電所で1920年代に建設されたものである。北側での水道管の破裂によって溢れた水により土砂が流出され、発電所内は浸水、砂の堆積が見られた。発電所は50cm沈下した。図5によってもわかるように、発電所の背後ならびに側方で水道管は数多くの個所で破壊した。建物自身の損害は軽微で、上側の窓の部分の柱に細いせん断亀裂がみられる程度であった。案内した技師の説明によると、本発電所は建物全体をもち上げて、再使用することになるとのことであった。

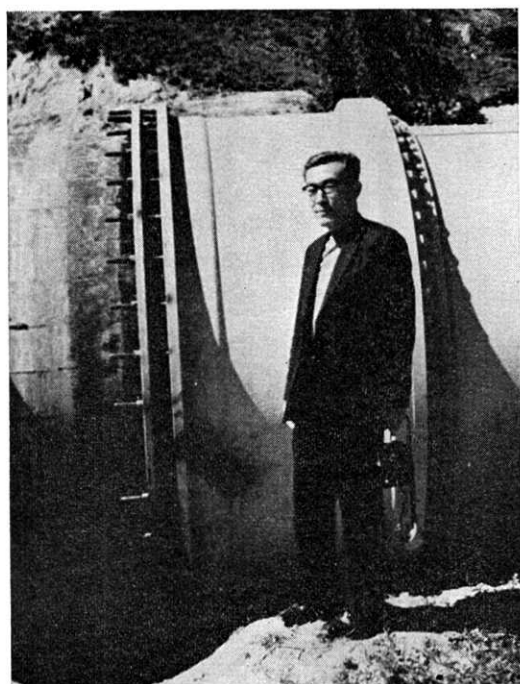
写真 4 継手ののび

水圧鉄管は鉚接管で、径は約2.4m、長さ約500mで両端と中間の3か所で固定台に支えられ、固定台間には単に管が載っているだけの中間支持台(間隔は10m位)がある。この管は、ほぼ南北に走り、南端の固定台を過ぎたところで分岐され、2台のたて形タービン(総出力6MW)に入る。北端の固定台と中間の固定台の間にはスリーブ形の伸縮継手がある。中間の固定台(鉄筋コンクリート製のコンクリートはかなりの力をうけて破壊し、固定台としての機能をほとんど失っているようであった。伸縮継手のペンキの色の変わっている部分の長さは27cmあり(写真4)、このずれは温度変化によるものでなく地震によって発生したものであると推定される。

おける管のずれがわかる。これによると、伸縮継手より北側の管は相対的に北側に、南側の部分は南側に移動したことが明らかで、しかもその相対変位量を加えると約 27cm となったので、上述のごとくこの変位は地震によるものと推定した。

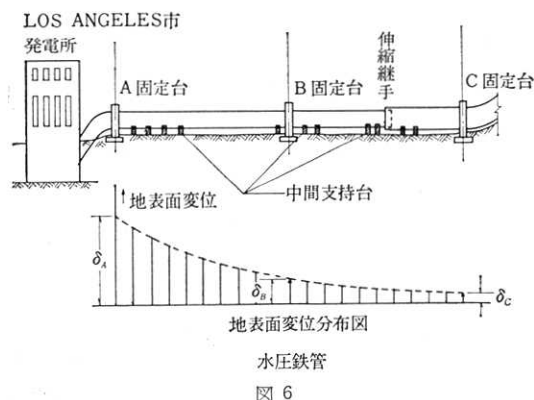
図 6

る。次にパイプと中間支持台との相対変位について考える。A, B, C（図 6 参照）の変位 $\delta_A, \delta_B, \delta_C$ とすると、ガス管の破壊から想像して $\delta_A > \delta_B > \delta_C$ となる。水圧鉄管に伸縮継手があると、引張応力が 0 に等しいと考えられるから、B 点より北側に i 番目の中間支持台（伸縮継手より南側）の相対変位は地盤の変位が直線分布するとして $\delta_B - \{\delta_B - (\delta_B - \delta_C)i/n\}$ また C 点より南側 j 番目の中間支持台の相対変位は同様の仮定から $\{\delta_C + j(\delta_B - \delta_C)/n\} - \delta_C$ となる。ここに n は中間支持台の総数である。この式は両方とも正の値、すなわち伸縮継手の北側のパイプは北に、南側の部分は南に鉄管と中間支持台とが相対変位したことを意味している。このことは実際の現象と一致している。

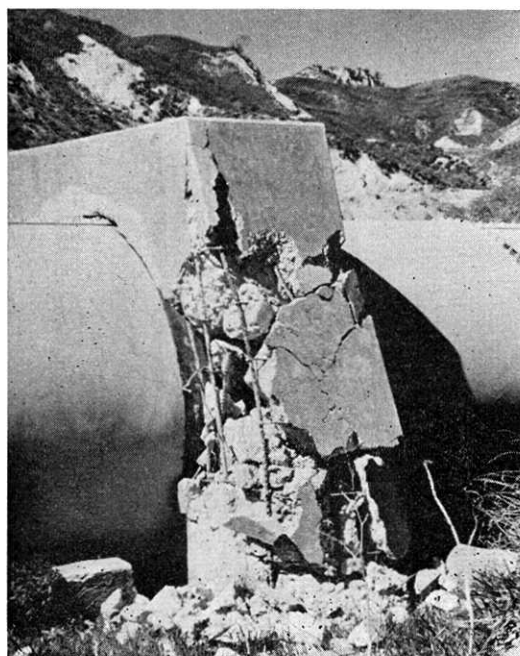
写真 5 固定台の破壊

さらにコンクリートのクラック、剥落が見られた中間の固定台の破壊とそのすぐ北側に起った鉄管の挫屈もつぎのような解釈が可能になる、この水圧鉄管は B 固定台の北側には継手があるが、南側には継手がなかったので BC 間の軸方向張力 (T_{BC}) は無視できるほどであったと思われるが、AB 間には $(\delta_A - \delta_B)EA/l_{AB}$ の張力 (T_{AB}) が鉄管に生じたことになる。しかしこの張力はガス管の引張破壊から考えるとかなり大きい値に達していたであろう。B 固定台には $(T_{AB} - T_{BC})$ が作用していたことになり、この力は B 固定台を破壊（写真 5 参照）するに十分であったのではないかと推定されたわけである。つぎに鉄管の挫屈について考える。B 固定台には $(T_{AB} - T_{BC})$ なる張力と、これによるモーメントが作用し、これと水圧による円周方向の引張応力とによって、鉄管に局部挫屈が発生したと推定される。

以上をまとめると、本水圧鉄管の継手におけるのび、 B 固定台の破壊、鉄管の挫屈などは、断層およびその北側の地表面ののびを仮定することにより矛盾なく説明することが可能になる。もし AB 間にも伸縮継手が存在していたら固定台に働く ($T_{AB}-T_{BC}$) の力も小さいものになり、鉄管の局部挫屈も発生しなかったのではないかと思われる。

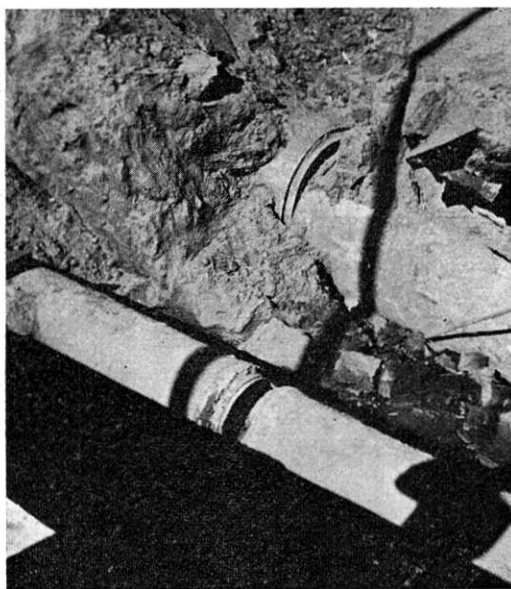
写真7 下水道管の開口

下水道本管はプレキャストのコンクリート管で、写真 7 に見られるように、モルタル製の目地が破損し、コン

クリート管は口が開いた状態になっていた。この写真はガス管の最も被害の大きかった Glenoaks Blvd に埋設された管で Maclay St. との交叉点の南側を掘起していたので、撮影したものである。掘起した部分のどの目地も1~4cm 位口が開いていた。モルタル製の目地では引張強度が0に等しいので、管は地盤と同じ変位を示していると思われる。下水道施設が破壊したので、水洗便所が使用不能になり町のあちこちに、応急の可搬式便所が設置されていたのは、まだ下水道の修理が完了していないのではないと思われる。昭和39年の新潟地震の際に水洗便所が使用不能になって、市民が大変困ったことを思い出し、可搬式便所の方式はよいアイデアだと思った。

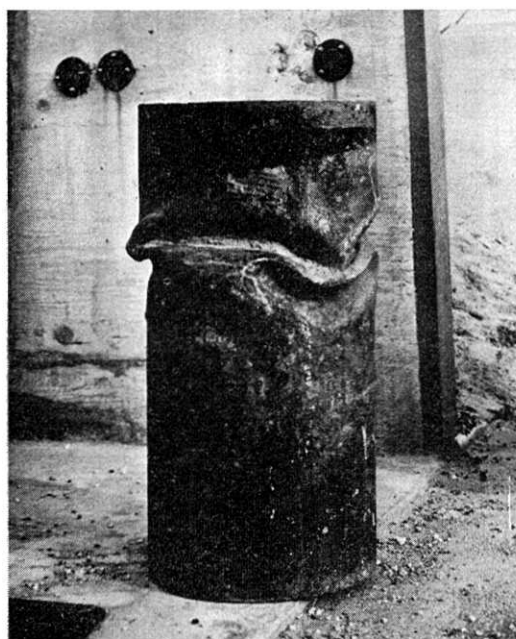
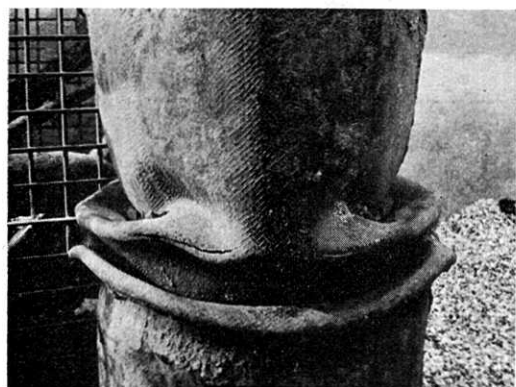
写真8 パイプの圧潰

この管が断層を横切る地点付近の2カ所で、写真8に示すような圧縮挫屈的な破損が発生した。その他の破損はすべて管の引張破壊であって、その数は58に達した。管の引張破壊は規則正しく、ほぼ6m 間隔に発生し開口の幅は最大6.5mm で、この幅は圧潰部近くで大きく、その後次第に減少してやがてヘヤクラック程度のもとなっていた。この管は1920年頃敷設されたもので、接合にはガス溶接を使用しているので、溶接部の強度が母材に比して小さく、そのため約6m 間隔すなわち溶接部で口が開いたものと考えられる。破壊した管から出たガスに引火して、3カ所で火災が起ったが、その中の最大の被害は電柱1本が燃えた話であった。

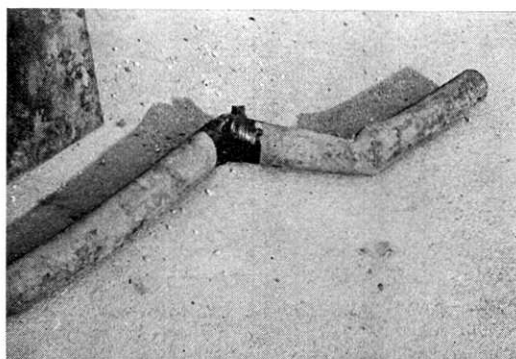
写真 9 パイプの曲げ破損

であり、相対変位が支配的要素であるべきで、この点はアメリカの石油会社の技術陣のオイルパイプの設計に対する考え方は正しいものと思っている。しかも軸方向の相対変位による管の引張、圧縮に最も注意すべきで、管の曲げ変形はそれほど重要でないことは過去の地震が教えてくれているし、理論的にも軸方向の変形の方が重要であることがわかっている。
