## 産業施設の被害

Damages of Industrial Plants and Urban Facilities to the Earthquake

柴田 碧\*

Heki SHIBATA

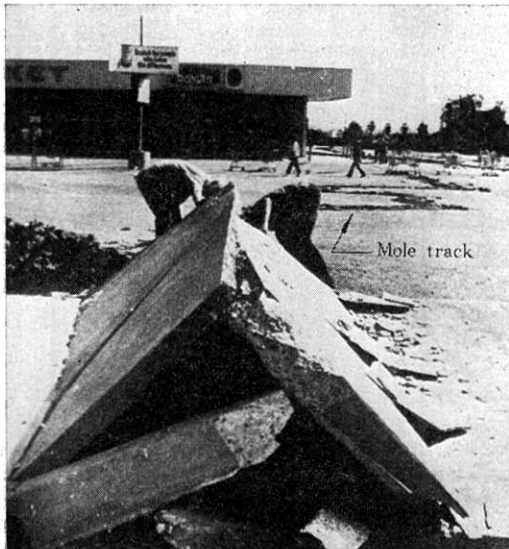
写真 1 基盤にある断層によって地層が圧縮され、舗装コンクリートが盛り上がった。背後のアスファルトにも Mole track を生じている  
(東京都の好意による、UPI 撮影)

今回の地震の地変は断層によるものにほぼ限定されていたようである。したがって非常に局地的であって、帯状に地表に現われている。いわゆるモルトトラック状の圧縮帯として舗装面などにみられるこの現象(写真 1)は、地下埋設部に非常に大きな力を与えている。16" 径のガス管に加わった軸圧縮力は数百 ton のオーダーであると推定される。しかもきわめて局所的で、その前後では逆に引張力になっていたところで管を破断させてい

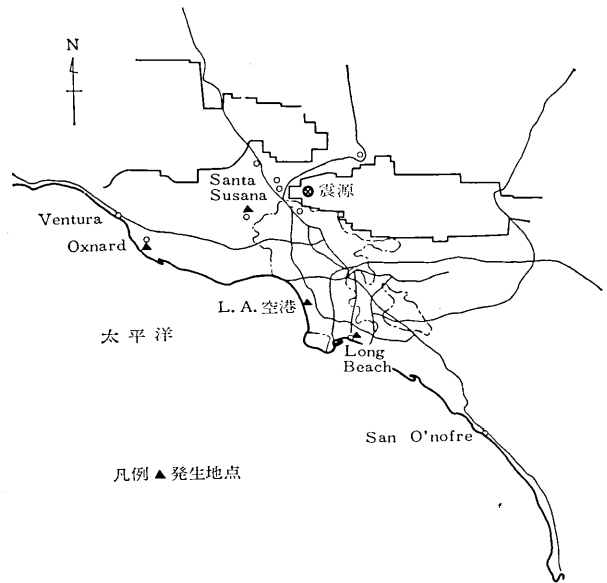
図1 スロッシング分布図

液面の共振現象 sloshing は非常に広範囲に見られ、タンクの事故はLong Beach地区(San Fernandoより60 km)、Oxnard地区(67 km)でも報告されている(図1)。これらは主として軽油もしくは水タンクであるため、浮屋根が回転もしくは沈んだとかライニングがはがれた程度でLong Beach地区の天井・側壁間の連結部の破損を除いては実質的な被害はすくない。

表1に、これらのうち寸法の明らかなものを挙げ、満量状態と仮定しての sloshing の周期を求めてみた。参考に載せた他の地震例と比べて明らかなことは sloshing の周期がほぼ4.5 sec 辺りに集中していることである。この他にも現象としてはかなりの個所で観られたようであるが、いずれも火災などには至らなかった。その一因は卓越周期に関連し、発生したタンクの寸法が限定されていたため原油タンクが無事だったからではないかと思われる。

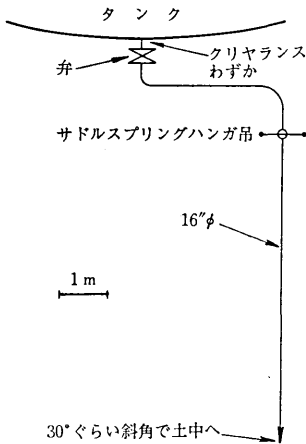
図 2 タンク周辺の配管

クリートのリング基礎が使われている点が日本と異なるように思えた。配管の処理もやはりかなり異なっており(図2)、弁をなるべくタンク側壁に近く取り付け、一方埋設個所までなるべく長くとり、中間を適当に支持するなどの工法がとられている(これらはともShell Oil Co. 系のものなので、この社の設計の特徴ともいえる)。

さらに地面下に入る点の角度が緩いのも特徴である。これらの個所についてはいずれも損傷を見出すことはできなかった。ただSoldad Canyonのパイプ橋(写真2)の埋設点に若干傷がみられたとの報告もあり、角度が緩くとる工法に利点があるかどうかはわからない。

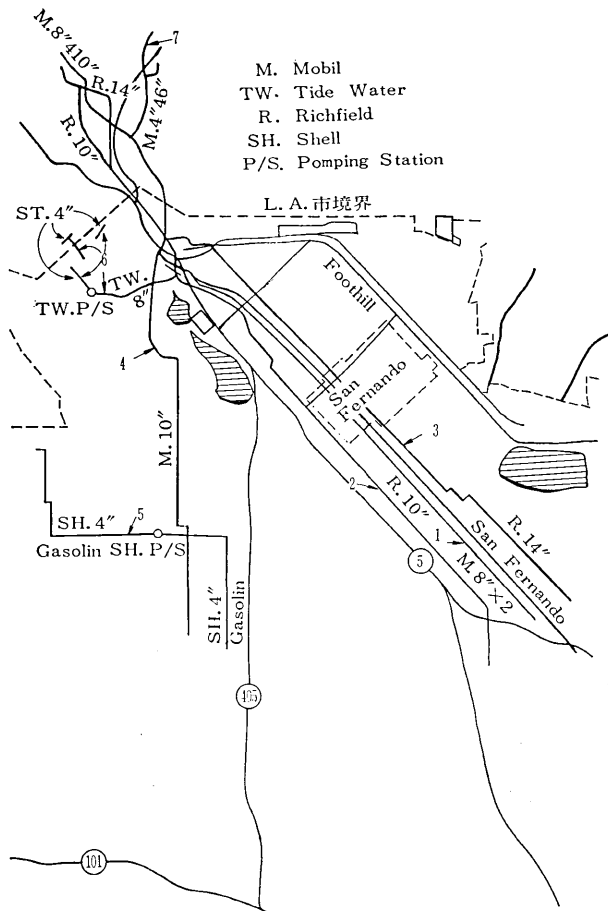
図 3 パイプライン概略図

次に続報の要約を記す。パイプラインの配置は図3に示すとおりである。以下, 図中の番号に対応させて説明する。

2 Richfield 社所有, 10" 管で 1925 年敷設。4 個所で切れた。切断箇所はいずれも地変のあったところに極めて近いアセチレン溶接部である。

3 Richfield 社所有, 14" 管で 1950 年敷設。電弧溶接管で破損, 洩れは発見されていない。地震の後遮断され, 圧力テストが行なわれた。その後, 通油を再開した。

4 Mobil 社所有, 1965 年に古い 10" 管から電弧溶接の 14" 管に交換された。地震直前に定期修理のため止めた。すぐに後で圧力テストをした結果, 2 個所のコロージョンによる洩れが見付かった。1 箇所は断層の近く他の 1 箇所は Newhall である\*1。

部地下であるが産油地域では地上に敷設されている。平均して建設後 40 年を経過している。8" 径のものが Upper Van Norman Lake の上方でアセチレン溶接部から切れ 200 bbls (約 32 kl) の原油が流出した。しかし D. W&P 所有の 30" 径の水道管が同じ地点で切れたため、流出した原油は完全に洗い流されてしまった (図 3 では Tidewater 社所有となっている)\*1。

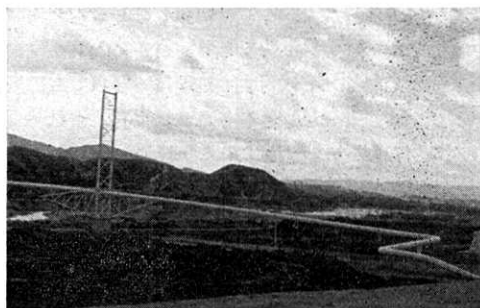
写真 2 Soldad Canyon にあるガス橋。被害はなかった。管末の屈曲に注意。

れており、調査したところでは耐震設計がどのレベルで行なわれたかは不明である。パイプ・ラインのアンカ・ポイントに対する処理は、写真でもわかるように、十分な撓性を与えるよう考えられている。この種のガス橋は3基ありおおむね1956年頃の建設である。また地中管は34" 径を河川底部分で22" 径2本に分割するように処理されている。これは浮力減少のためとのことである。

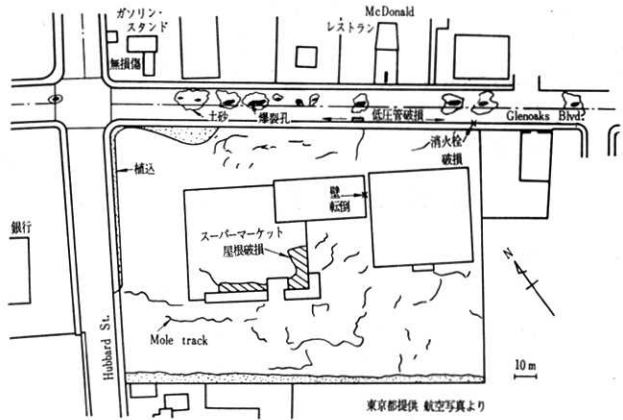
図7 San Fernando Glenoaks Blvd. ガスパイプライン被害状況。

上述の地点前後 2 mi ほどで、35 個所の損傷があり、道路面に爆裂孔を生じている。航空写真からその概略を読みとると、図 7 のようになる。かなり大きなものもみられるが、撮影時期が明らかでないで、あるいは修理のため掘削した部分があるかもしれない。なお、この図で矢印で示した部分の孔は掘削したものである可能性が強い。Cal. Tech. における航空写真説明は爆裂孔となっており、さらに SOCAL での説明もそうになっているが、これらの孔のうちいずれがガス圧によるものか確認することは難しい。ただこのような爆裂孔を生ずる可能性は、Newhall における自動車が爆裂孔に転落した写真(写真 5) からみても、舗装のはがれた状況からみても知られる。No. 85, 26" 管は 1930 年の敷設で電弧溶接(チルドリング付)および settle welding が両方使われている。経路は Newhall Pass, Golden State Freeway の下を通った後 No. 115 とわかれて、San Fernando Road に沿って、San Fernando 市へ向っている。航空写真などを総合すると Juvenile Hall 付近の 1/2 mi 程度の地域で被害を受けている。7 個所が No. 115 とほぼ同様に破損したとのことであるが詳細は不明である。以上いずれも着火によるガス爆発ではなく、高压ガスとしての事故であることに留意すべきである。特集 3 写真 8 (p. 26) から判断すると鋼管の亀裂は一部分にとどまっている。しかし引張り力を受けたところでは完全に破断しているが、破壊が脆性的なものかどうか判断しがたい。ただ SOCAL の担当者は脆性に原因を求めている。これらのうち 3 個所に着火し、あるところではその火焰で電柱があぶられた。

図 7 の矢印で示した孔の部分には歩道寄りから電線管、ガス管、下水管さらに水道管が通っている。ガス管は鋼管にモルタル・コーティングを施したもので、径は約 10~12" ある。切断部は 1~1 1/2" 開いており一端はややめくれ、一部に傷がある。他端はゴムのパッキングが見えている。接続部周辺にリング状のものがあつたと思われるが、取り外されておられない。電線管は修理済みで詳細不明である。下水管も 1" 程度の開きがあるので、ガス管も軸力によりメカニカル・シールが破損したものであると思われる。なおこのような破損は各継手について連続して生じたようである。一方 No. 102, No. 1001 の 2 本の鋼管をはじめ 1946 年以降敷設の電弧溶接管については、被害が報告されていないが、これらは強度的な理由か、あるいは通過地域に大きな地変がなかったからか

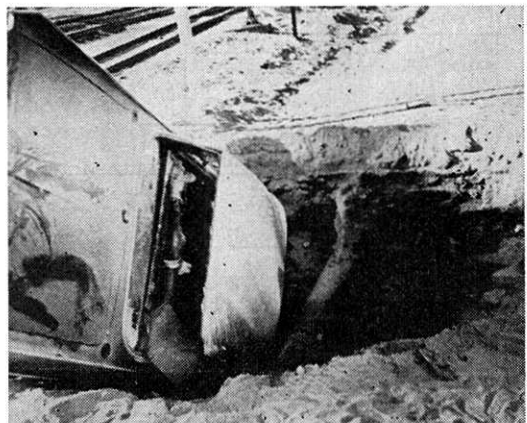
写真3 San Fernando Rd. ガスパイプの破損による爆裂孔に落ちた自動車 (Southern California Gas Co. 発行 Gas News より)

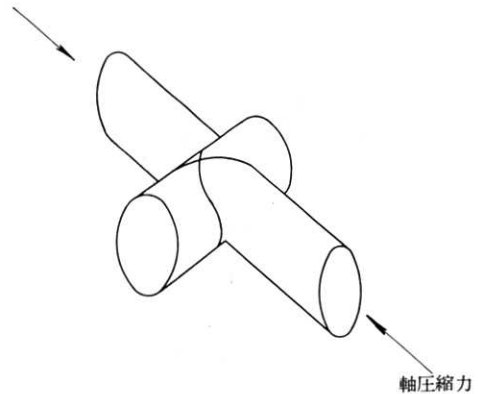
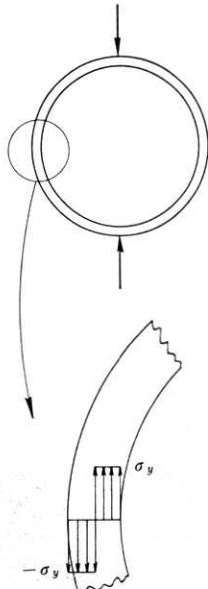
図 8 チーズの圧挫モデル

またこの 16" 管あるいは 8" 管 T 継手 (チーズ) が圧潰したともいわれている (写真7)。計算のため図8のようなモデルを考えた。この中間の円筒部が図9下のような応力状態になって、全断面が完全に降伏したとき圧潰すると仮定すると、その際の軸方向荷重はわずかに約 3.2 ton となる。この場合、下部の底については考えていないがおおざっぱにいて軸力による単純圧縮、引張りには強くとも、壁体の曲げを生ずる場合にはかなり強度が低下することがわかる。弁・チーズなどが弱い理由はここにある。

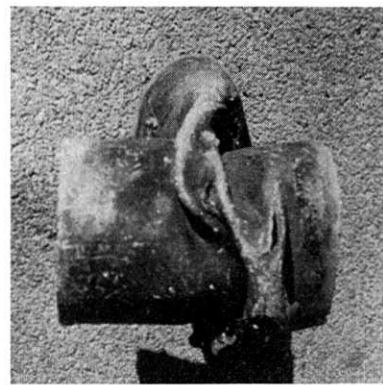
写真 4 分岐部(チーズ)が圧挫したガス管(8"φ) (電々公社杉田氏の好意による)。

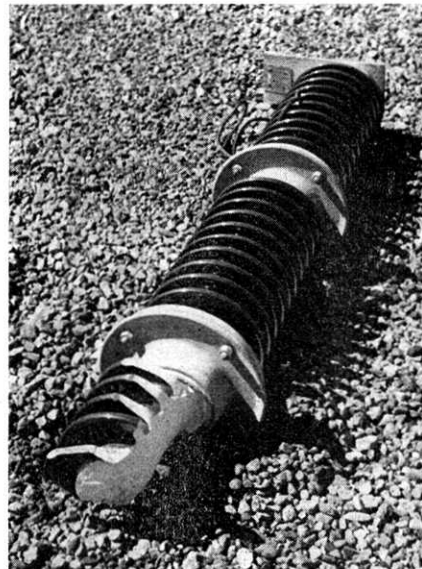
写真5 母線ベドスタル碍子の縦裂. 手前が固定側 (Pacific Intertie Converter Stn. 交流側)

加速度分布から考えても、0.4 G 程度の水平地震力は受け、はるかに設計地震力を超えていたものと思われる。ただ破損率の高かった気中遮断器は幹部の碍子が、かなり肉厚の薄い碍管であり、細かく割れていることからみて設計にも問題があるものと考えられる。径が大きく計算では曲げ剛性が高く出るので、実際の破壊機構と設計計算の際の破壊様式の推定に差があったと考えられる。このようにことはベドスタル碍子の切損をみても、曲げモーメント最大の点からではなく、むしろ幹部が縦に割れている (写真5) 点にもある。碍子材の安全率だけを増して、計算モデルは通常の構造物と同じという現在の設計方式を再検討する必要があるのではないかという感じ

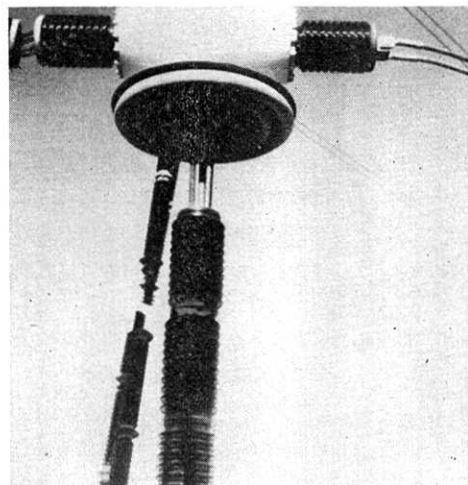
写真6 Vincent Substation (開閉所) の 500 kV 気中遮断器の破損状況 (ステーが切れ円筒碍子の上段が割れている。高さ約 4 m のものである) (Southern California Edison Co. の好意による)

So. Cal. Edison の Vincent Substation における 500 kV の気中遮断器 1 基および 275 kV の SF<sub>6</sub> 遮断器 3 基の破損についても、設計モデルと破壊現象との間に差異があったのではないと思われる。500 kV 気中遮断器 (写真6) は碍子材によるステーをとっていたにも拘わらず、その切断から主碍子上端側の破損となっている。ここでは SF<sub>6</sub> ガスの喪失による遮断不能から事故が拡大したとのことである。この施設は San Fernando 地区から北東へ 39 km の地点にあり、周辺にはほとんどの被害がみられず、地震加速度は 100~150 gal 程度ではなかったかと推測される。

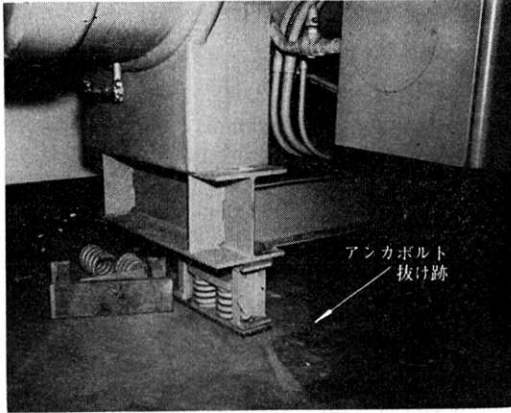
写真7 Burbank 地区工場内の冷房用熱交換器アンカ部の破損 (Lockheed Aircraft International の好意による)。

ける航空機工場でも若干の被害が見られた。8,000 ton のプレスが8°ほど回転したのも、8スピンドルのミーリングが8/1,000ほど傾斜したなど、0.2Gで基礎の設計はされていたにも拘わらず若干の被害をみている。また、冷房用の横形の熱交換器のアンカボルト(写真7)や防振ばねの脱出、急速焼入炉の扉の開閉不良、天井クレーンの異常などもあり、地震加速度に比べ被害が大きいようである。口絵27, 28などもこの工場におけるものである。

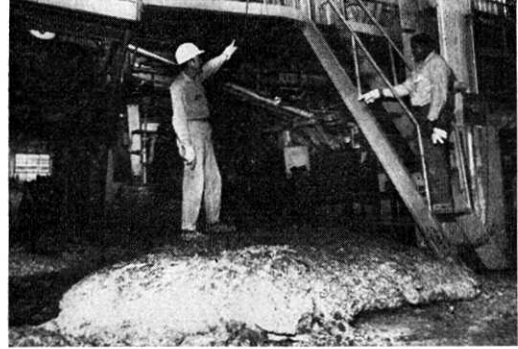
Saugas 付近のガラス工場で炉が破損しガラス生地が流出した(写真8)。原料ホップの傾斜などともかなりの損害といわれている。溶解炉のみならずボイラも壁体をレンガで築いたものは、一般の建築物同様弱い。わが国でも新潟地震でこの種の被害があり、1933年のLong Beach地震の報告<sup>2, (b))</sup>にもそのことが記されている。

写真8 Saugas におけるガラス工場の炉の破損によるガラス生地の流出 (東京都提供, UPI 撮影)。
