十勝沖地震 (1968) 震害調査報告—土木班

Report on Inspection on Damages due to the Off-Tokachi earthquake (1968) mainly on Damages to Civil Engineering Structures

岡本 舜三*・田村 重四郎*

土木構造物を主として、十勝沖地震 (1968) 震害調査を行なった。約一週間にわたる現地踏査と蒐集した資料に基づいて、見聞した情報および考察を加えて報告する。

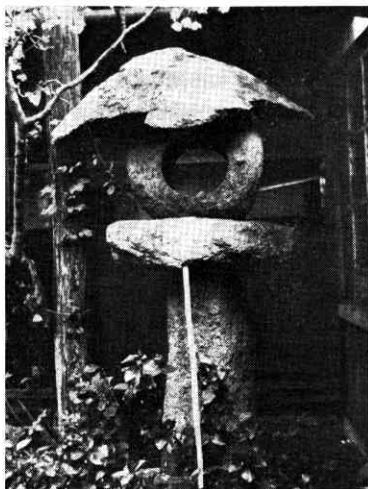
木造2階建の宿舎では, 1階の壁にはクラックはまったく見られないが, 2階では直交する2面の土壁に斜めの亀裂が数条入っているのが見られた。これは家の上の部分が, よく揺れた事を示すものである。また庭には数コの石灯籠があったが, その内高さ2.4mの五重の塔のみ N 40°E 方向に倒壊した。いずれの灯籠もモルタルの filler, または他の filler が使用されていて坐りは良好であった。

① 倒れなかった石灯籠 (岩手県志和町)

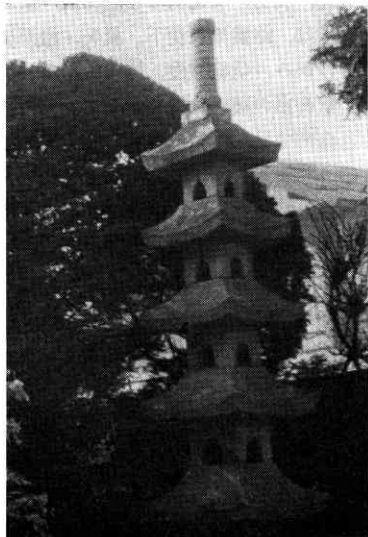
② 倒壊した五重の塔 (倒壊前) (同上)

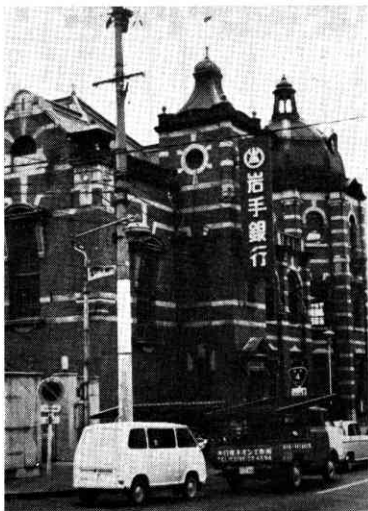
調査班は志和町を出発, 矢巾町, 山北町を経て盛岡に入った。途中大きな農家が散見されたが, 外見上被害は認められず, 盛岡市中でも被害らしきものは認められなかった。市中でみた煉瓦造りの岩手銀行も少なくとも外見上には被害はなく, 震度5の評

価は多少過大のように見受けられた。

③ 煉瓦造の岩手銀行 (同上)

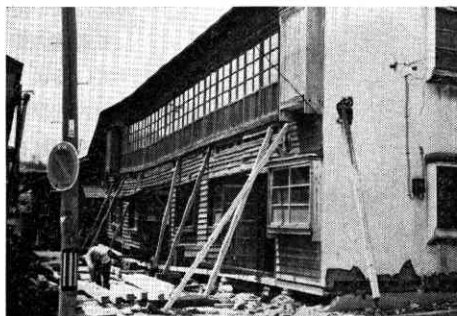
付近の一般家屋では盛んに被害の修復作業が行なわれていた。三沢市の場合高台の家は上記程度の被害であったと見られるが、高台を囲んだ低地では、地盤が悪く、しかも地下水位が高く、地震時には泥水を吹き上げ、民家は不等沈下してゆがみ、屋根は波打ち瓦はずり落ちていた(三沢市新町一丁目)。

④ 一般家屋の被害 (三沢市新町)

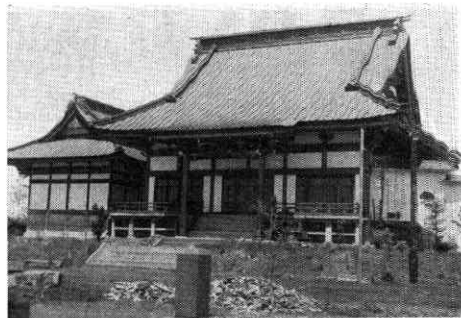
ここを通っている東北本線およびこれと平行して走る米軍三沢空港専用線については鉄道の項でのべる事とする。新町一丁目の合地の上に瑞泉寺という寺と墓地がある。この寺は南面して建ち、鉄筋コンクリート造りであるが、屋根はトタン葺である。寺の基礎は地山にほり込んであり、基礎は、周囲を鉄筋コンクリートで囲い、その中はブロックを積んで格子状に区切っている。テレビが倒れたそうであるが、RC柱に入った僅かなクラックと屋根を支える梁にコンクリートの剝離が見られたほかなんの被害も見当たらなかった。

⑤ 鉄筋コンクリート造の瑞泉寺 (同上)

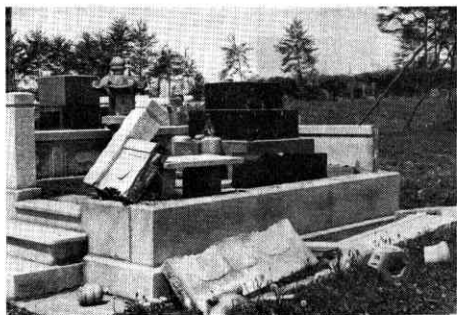
向いて建ててあるが、その大方は盛土して整地した所にあり、ごく一部が切土上にある。切土上にあった墓は倒れず、盛土して造成した部分では頭部の墓石がほとんど転落した。ほとんどの墓石が時計と逆方向に回転している。墓石の寸法はどれもほぼ同じで縦、横、高さの比は大体 1:1:(2.5~3) であって、寸法比より推して盛土造成地では0.3~0.4g以上の震度があったものと思われる。聞込みによれば周期の短い振動であったという。

⑥ 墓石の倒壊 (三沢市新町瑞泉寺)

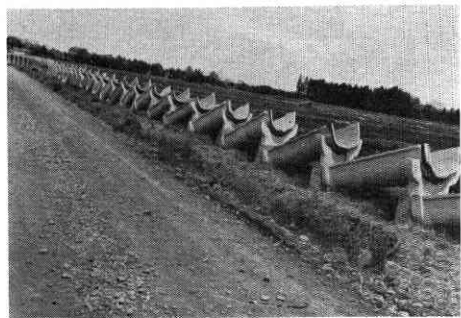
上北町に行くため迂回路を取った調査団は新山で農業灌漑水路が破壊しているのに出会った。この水路は写真で見ると内径64cm、長3.12mのヒューム管を半分に切って、ソケット式に次々につないだものであり落橋部分の高さは1.12mである。ソケットが抜けて全体で25個の函渠がおちていた。新潟地震における昭和の大橋の落橋の状況によく似ている。水路の方向には N 30°E、これに直角のもの、ほぼ南北のものなどがあるが、おちていたのは N 30°E のものである。この地点より見た震源方向はほぼ真東であって震源までの距離は約 210 km である。この水路が道を横切る所はサイフォンになっていて、1.70m×1.40m、深さ約 4 m のコンクリート矩形槽があるが、矩形槽の壁から1.6~2mはなれた地面には亀裂が残っており、ゆすりこんだように地面が沈下している。

地表の支台の上の管路と、サイフォン部とが異なった動きをしたため、サイフォン部と管路との取付けがはずれ、ヒューム管がつきはぎと抜け落ちたものと考えられる。支台と管路のずれはこのサイフォンの所で 31.5 cm であった。

⑦ 将棋倒しになった用水路 (青森県上北町新山)

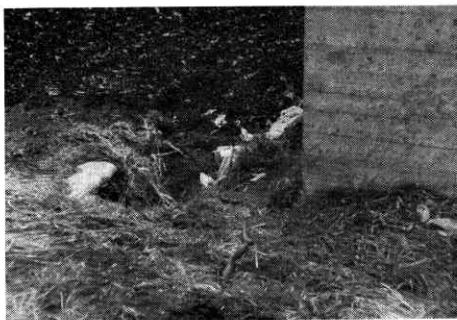
⑧ 矩形槽の周囲の土の沈下 (同上)

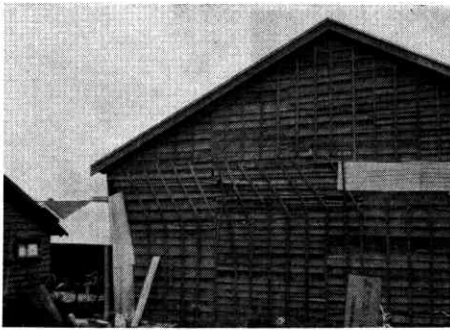
しい震害を受けている。ほとんどの家に不等沈下、傾斜、亀裂が見られ、明らかにせん断作用により破壊したと見られる家がいくつかあった。

⑨ 剪断変形した家
(十和田市三本木)

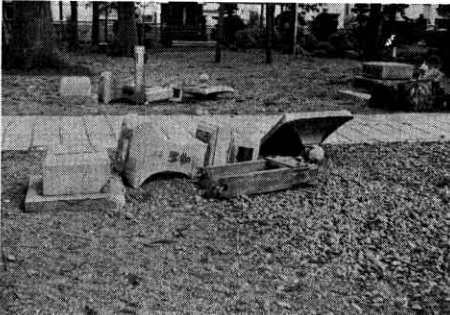
同地にある稲荷神社も、戸扉がせん断変形し、神社入口の高さ約10m、直径75cmの鉄筋コンクリート造り鳥居は下部で亀裂が入って、コンクリートがはく落し鉄筋が露出していた。柱には水平亀裂があって明らかに曲げ破壊と見られる。石灯笼や石造り塀はすべて同方向に倒れ、鉄筋入り5段積みブロック塀も倒壊した(倒れた方向は N 70°E でほぼ震源の方向)。また、この付近の下水溝では両側のコンクリート壁が損傷し、周辺の土が沈下していた。

⑩ 同一方向に倒れた石灯笼 (同上稲荷神社)

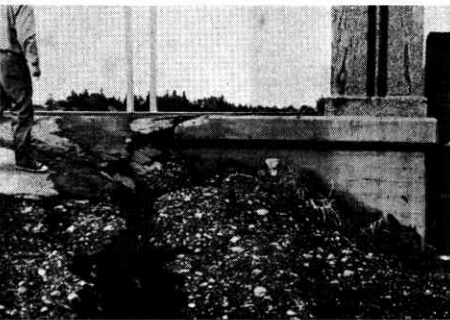
国道四号を南下し扇田に至る間、国道四号には各所に法崩れあり、崩れた土(黒色のピート)が田んぼをなだれのようにおおっていた。また、奥入瀬川支流にかかる鉄筋コンクリート橋の取付部の崩壊があり、この河川堤防には堤頂に大きい縦亀裂が入っていた。またあまり高くない丘が東側につづくが、随所につけ崩れが見え、黒

⑪ 橋梁取付部の盛土の亀裂沈下 (国道4号線十和田市)

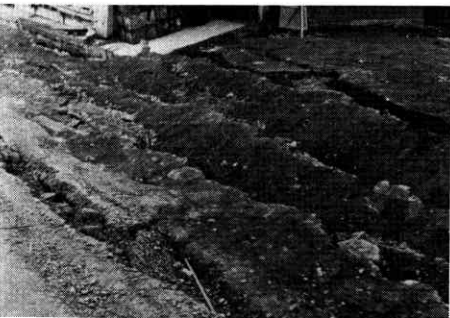
い土や褐色の土が崩土となってたまっていた。山崩れのための最も悲惨な目にあっているのは五戸町志戸岸部落である。志戸岸では県道の南側は田圃，北側は丘陵で，道の両側や丘陵斜面に民家がある。北側の丘陵に山崩れと斜面の地すべりがあり，斜面には幾条も亀裂がある。山崩れをおこした所には切りたった褐色の山肌が露出しており，すべり出している土は黒いピートである。土地がすべり出したため民家はこれに抗すすべもなく道路ぞい約 200m にわたり大破し惨憺たるさまをなしている。なお，道の南側の田圃を隔てた対岸の丘陵にも大規模な斜面の崩落が見られた。家がないので問題にされないが内容的には志戸岸のものと同じものである。なお，この道路に平行して南部鉄道が走っているが，高い盛土が各所で崩れレールと枕木が宙づりになっているのが見られた。

⑫ 民家もろとも滑り出したピート地盤 (青森県志戸岸)

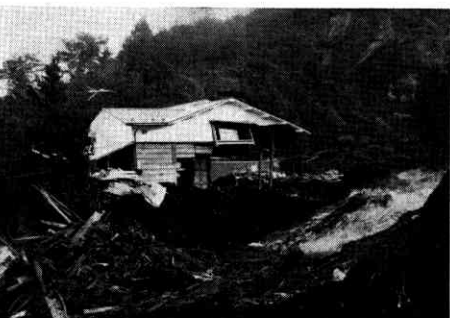
⑬ 山腹崩落・流動 (同上)

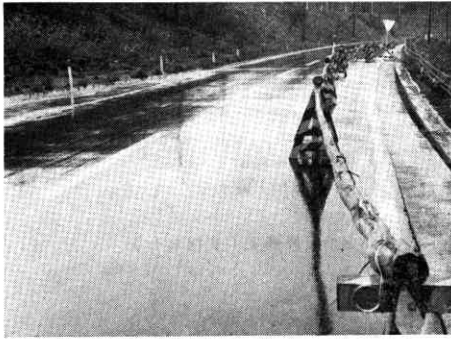
調査班が国道 4 号線を北上して最初に道路被害に出あったのは岩手県岩手郡沼宮内においてであって，南北に走るコンクリート舗装道路の西側が法肩および法面の崩壊を起こしていた。この道路の東側は約 3 m ほど上がって東北本線が通り，西側の法面は高さ約 7 m で下は田圃となっている。ただし，西側の法面にはコンクリート枠

⑭路肩沈下 (国道4号線沼宮内)

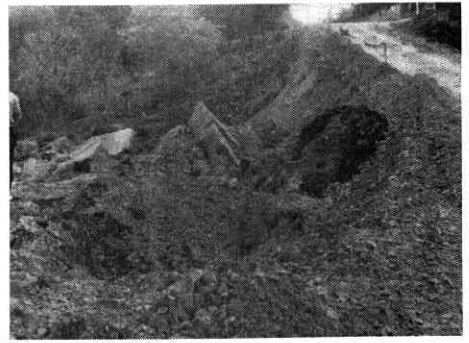
調査班は上北町より東北本線に沿って県道を三沢まで調査した。小川原高架橋付近では東北本線で長い区間にわたり盛土部分が被災し、水田を通して築造された盛土道路が滑動しているのがわかった。土質は黄褐色の火山灰質土である。道路中央部分での亀裂、滑動、切土部の崩壊、山腹崩落等枚举にとまがないが、基底破壊と見られるものを一箇所見る事ができた。また三沢市に近い点で湿地（水田か明らかでない）を通過している県道において、わずか一尺にも満たない盛土道路の中央に亀裂が入り道路の一方の側が滑動し移動しているのが見いだされた。これは法面被害ではなく、別の原因によって起きたものと考えられる。

⑮盛土法面流動すべり (上北町-三沢市)

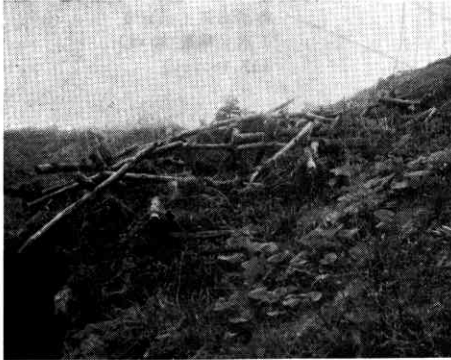
が作られ，その枠内には玉石がつめてあり，これによって法面を保護している事から推して，日頃より注意箇所であった事が推定されるのである。吉谷池にて国道の西側が同様に法崩れを起こしていた。法面は木杭を打ち込んで保護してあるが，杭の列に沿って大きく亀裂が入り，法面是一群の杭をのせたまま滑動していた。舗装下部の築堤材料は砂質ロームであり，滑動した部分の上層部は黒ぼくといわれるピートであった。

⑯法面崩壊 (国道4号線吉谷池)

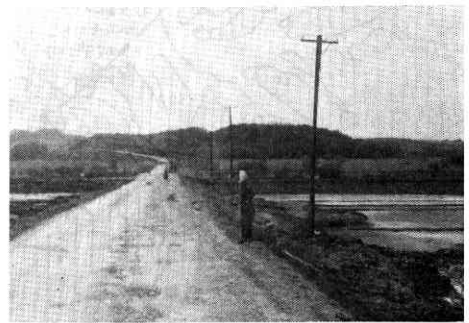
⑰低い盛土道路の亀裂・滑動 (上北町-三沢市)

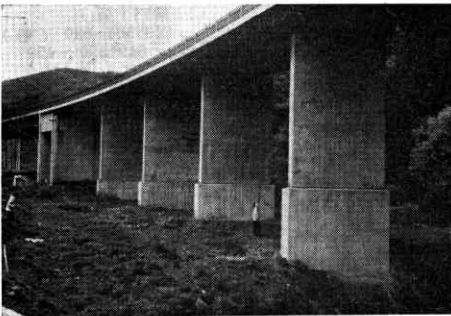
一戸町小繋地先で 4 号線と東北本線が交差している点で 6 径間連続曲線型の跨線橋小繋橋が架設されている。鉄筋コンクリートスラブ橋であるが，スラブの厚さより推定すると有孔スラブを採用しているものと見られる。5 本のピヤーの高さはほぼ 7~8 m で非常に薄い。水平力は連続橋の一端にあるラーメン式橋台が受けているものと思われる。この橋は最近の設計によって造られているものであろう。調査の結果，なんの損傷もこうむっていないことがわかった。

⑱被害のない小繋橋 (国道4号線)

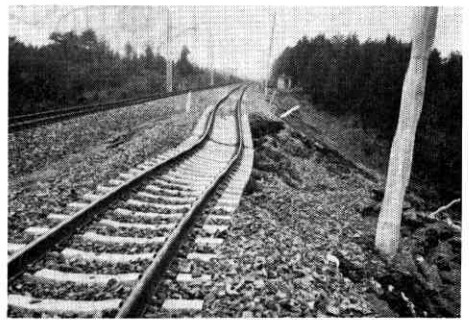
⑲盛土法面の崩壊滑動

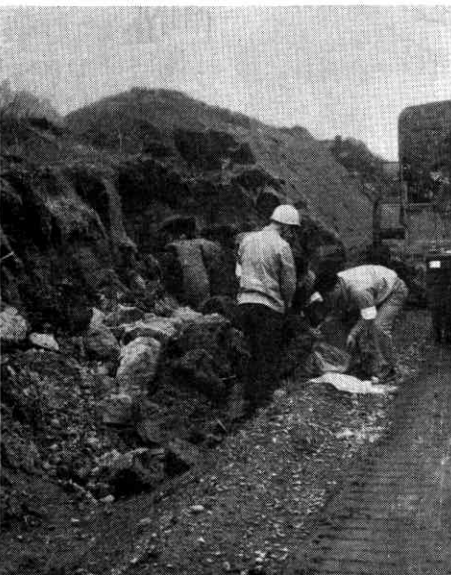
国道45号線に沿って北上し県道を通して三沢に向かったが、最も道路被害の多い区間の一つである。調査班は向山駅のやや手前、東北本線と平行して走っている国道で小規模ではあるが切取部分で生じた崩落を発見した。これは調査班が見いだした唯一の切土部での被害であった。しかし、この場合、道路に平行して走っている東北本線のため、両者に挟まれた部分は切土にもかかわらず、梯形状となっていて、一般の切土とは動的に見た場合かなり異なるものであり、崩落はこのために生じたものであるかも知れない。崩落土はピートであった。

⑳切土部の崩落 (東北本線向山駅付近)

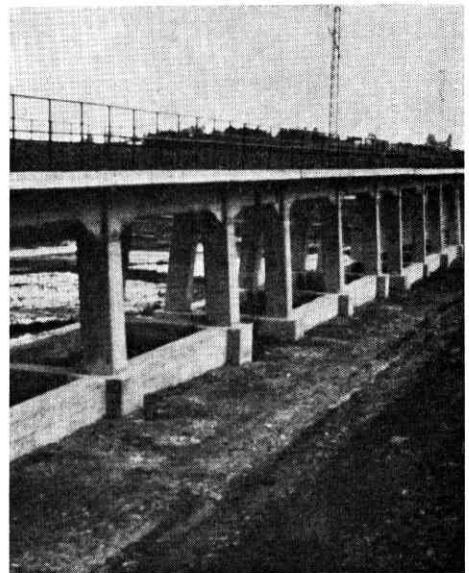
㉑小川原高架橋 (東北本線)

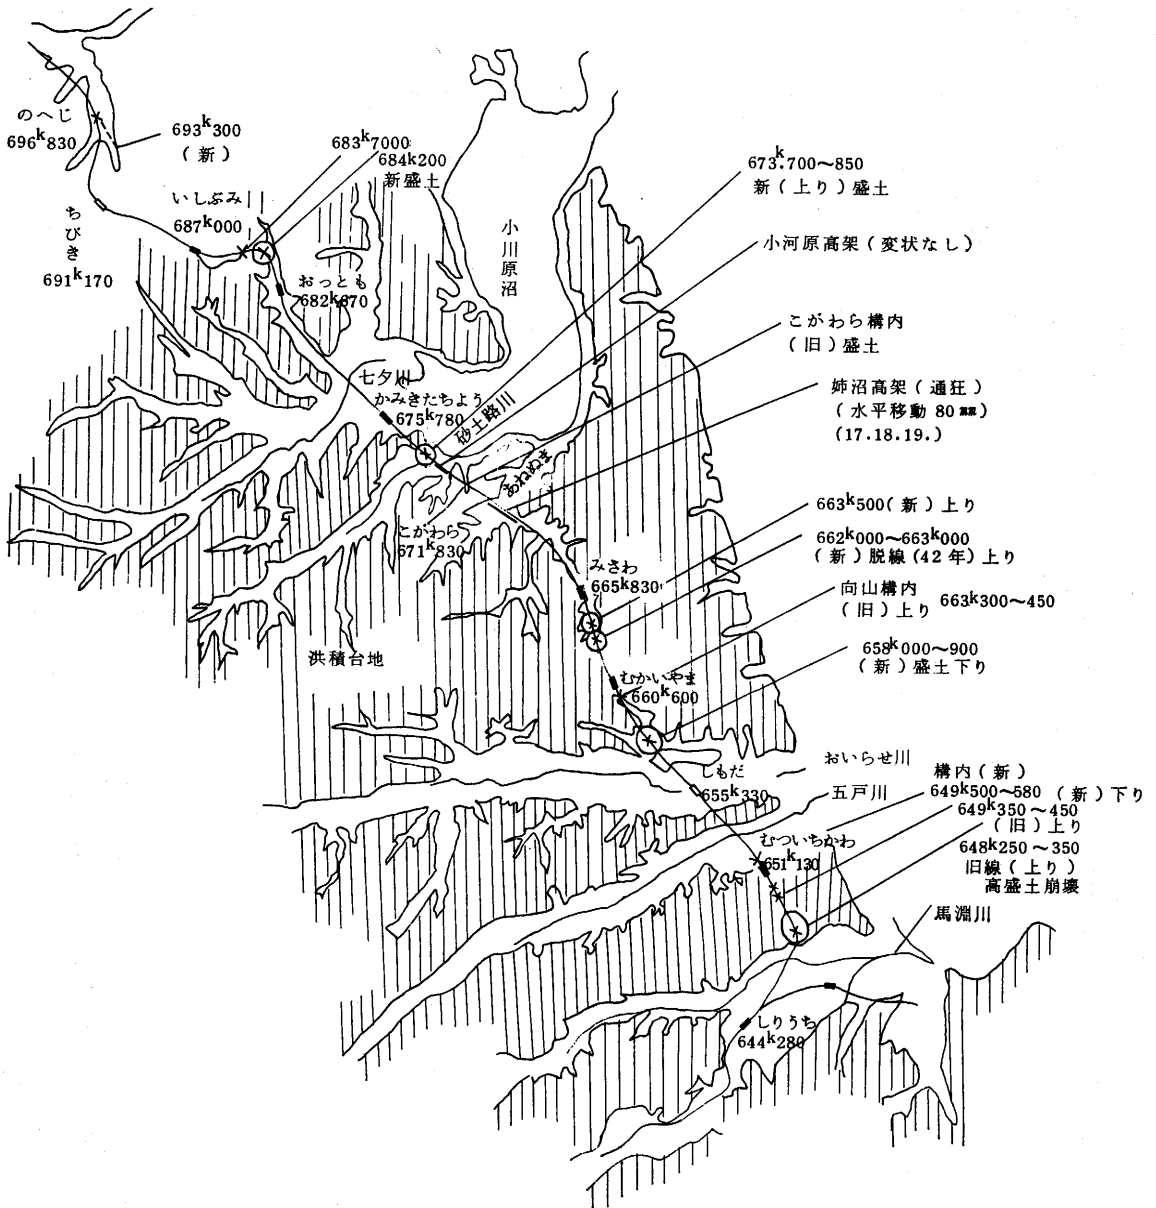
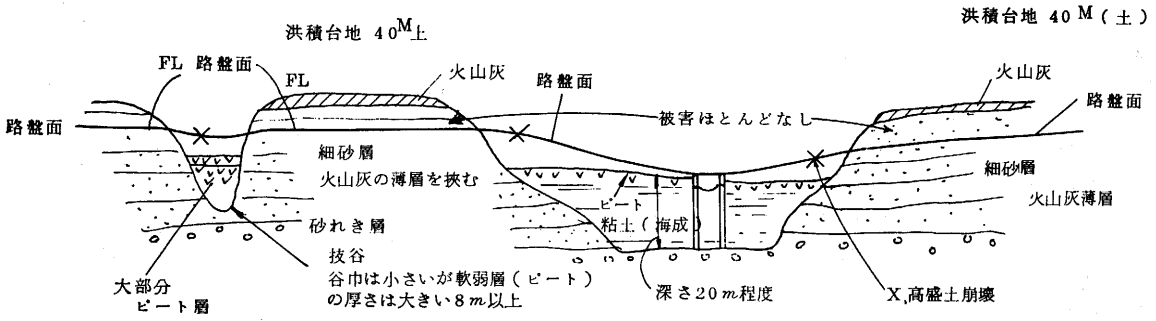
図24 東北本線尻内一野辺地間地盤概況とおもな盛土崩壊箇所(鉄道技術研究報告より)

東北本線尻内一野辺地間におけるおもな被害箇所と地盤の概況を図24に示す。今回の地震では洪積台地間の濁れ谷軟弱地盤上（主に表層はピートからなっている）の高盛土に被害が集中しており、新旧盛土を比較した場合類似の条件で新盛土の方が大きい被害を受けている。

また地震直前の5月13日から15日にかけて青森東部を中心に豪雨があり、盛土法面が含水飽和状態となり、その直後、地震動が加つて法面の崩壊を起こし、被害を大きくしたものであろう。

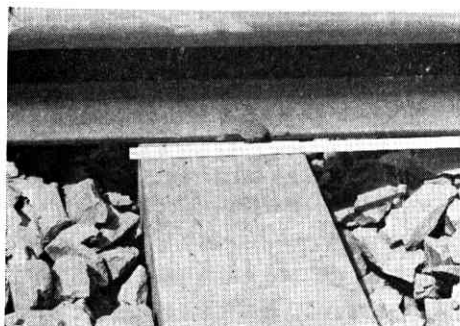
1) レールと枕木は相対運動しており、最大30cmの変位があつた。これはレールと大釘との摩擦の痕跡により認められた。

②② 枕木とレールの
相対運動
(東北本線・三沢市新町)

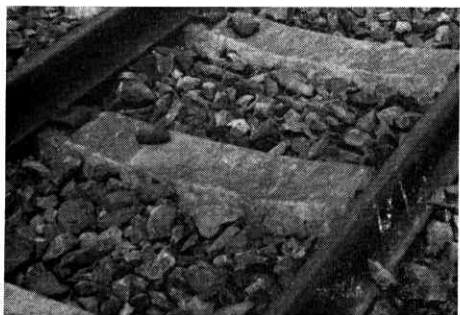
2) 道床の碎石と枕木との間にも相対運動がある。枕木と枕木の間で碎石が一方に寄せられている。碎石の寄せ側は15m程度で変わっている。

②③ 枕木の間のもま
れた碎石
(同上)

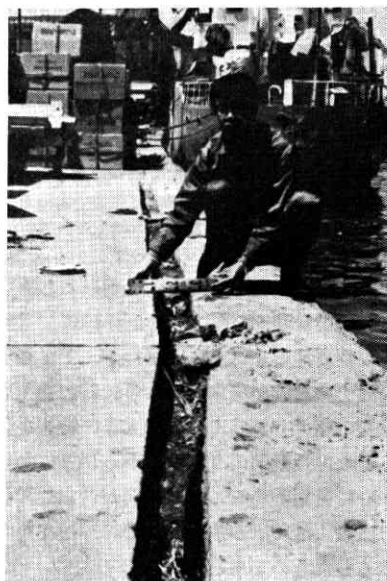
②⑤ 安方物揚場岸壁が約30m滑動
(青森市提供)

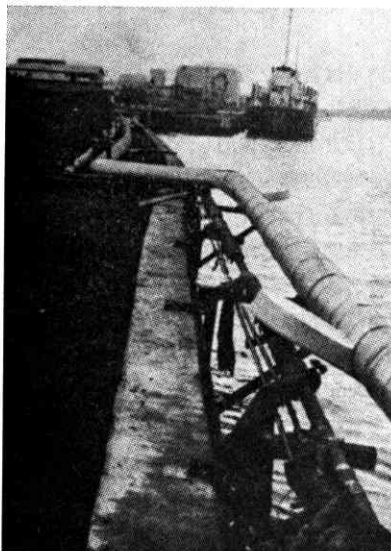
取水口東側取付護岸が弧状にはらみ出し、取付護岸から約7m構内側に距つた線上で幅約1mの噴砂現象の跡を残し、約20~50cmの陥没を生じ、さらに護岸より30m距つた線上に多数のクラックが発生した。

また噴砂現象や陥没が発生した位置は錨定板の位置と一致している。

②④ 弧状にはらみ出た取付護岸

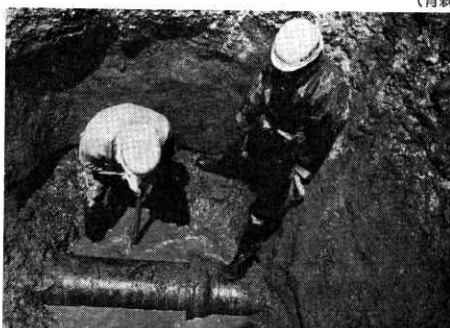
②⑦ 配水管洩水
(同上)

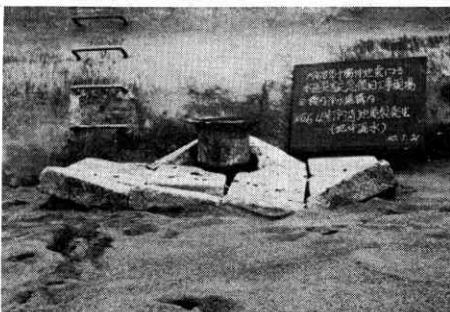
②⑧ 横内浄水場濾過池
亀裂 (同上)

これらの地下管路関係被害の外に横内浄水場内の建屋を含めて諸施設が損傷した。沈澱池の損傷2カ所、ろ過池の損傷4カ所、配水池の損傷2カ所、さらに地盤沈下、量水池上屋の床版亀裂、専用通路の亀裂、石積崩壊、沈澱側溝の沈下など広範な全体的被害があった。沈澱池や河過池、配水池などは、亀裂の発生によって地中洩水が起こり水位が下がってその機能を失った。

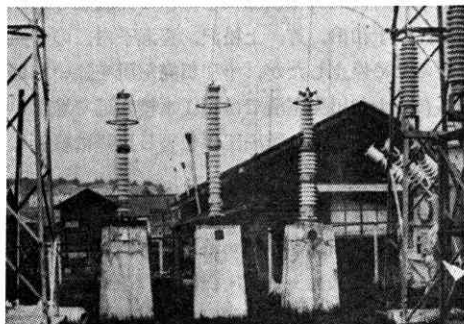
変電所：古間木・吹上・剣吉・稲垣・野辺地の5変電所が地震によって、遮断器、避雷器などの破損、鉄構の傾斜などの被害を受けた。

②⑤ 全相避雷器の折損 (同上)

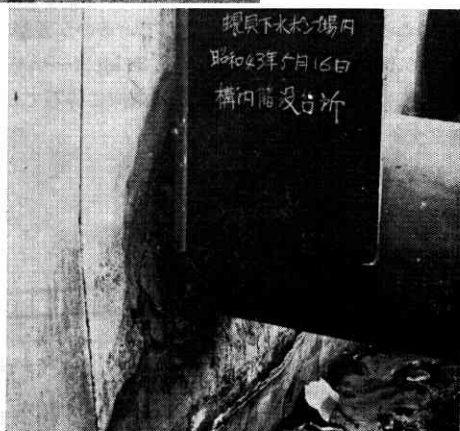
②⑨ 蛎貝下水ポン
プ場構内陥没
(青森市提供)

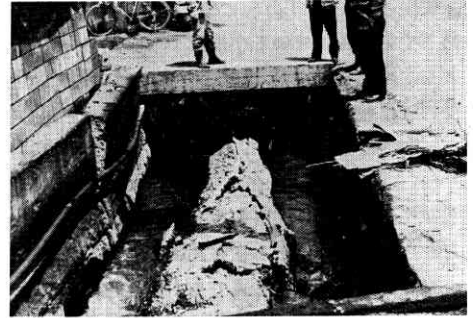
③せり上がったコンクリートの川底 (青森市提供)

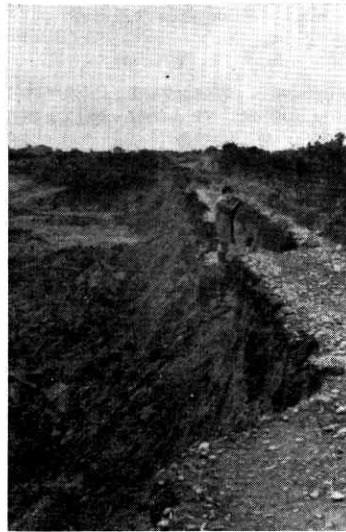
㉑ 決壊した一里小屋ダムで残った左岸部 (青森県土地改良部提供)

り大きな損害が起こるものである事はいうまでもない。一里小屋ダムについて欠壊箇所の調査によれば、中央心壁はかなりよく施工されているといわれている。

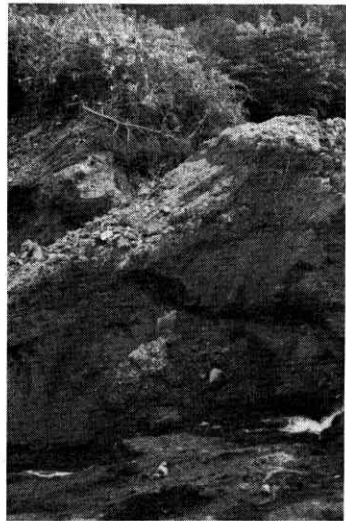
㉒ 決壊した市の渡ダム (同上)

被害の状況を見るにダムはほとんど軟弱な地盤の上に(欠壊流失したダムの基礎にはピート層があった)主として砂質土をもって築造されているのであって、地震時にはほぼ満水であったと見られ、欠壊しないダムでも大部分上流側の滑動があり、また、堤頂中央に堤軸方向に亀裂が入っているのが多い。市の渡ダムのように長さの短いダムは両サイドの影響もかなりあったものと推定される。地震時、小金沢ダム上に居た人の話では、まるでゆれる寒天の上にいるようで立っている事ができず、腹ばいで漸く過したという事であり、この時貯水が堤軸方向(震源地方向)に大きく波立ったという。軟弱地盤上
