南北海道地方の土木構造物の震害調査

Seismic Damages to Civil Engineering Structures in Southern Hokkaido

久保慶三郎*

本年 5 月 16 日の十勝沖地震における土木構造物の被害のうち、北海道南部の太平洋岸沿いの地域を調査した。本州側の被害に比し、震央距離も遠いため、北海道地方はそれほど大きい被害をこうむらなかった。本報告は北海道南部の震害を従来の震害と比較しながら記述した。

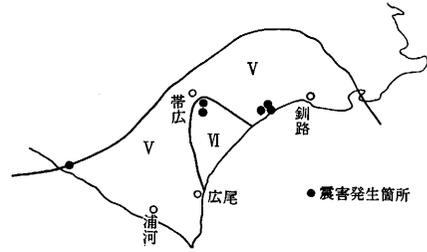
図 1 (a) 水平変位、傾斜した鉄道橋脚分布図

図 1 の震度分布図中に橋梁の被害地点も記入しておいたが、被害分布と震度階との関係から今回および前回の地震について次のことが結論される。すなわち橋梁に被害を発生せしめる架橋地点の地震の強さは V 以上であり、中以上の被害は震度階 VI 以上に発生する。ここに述

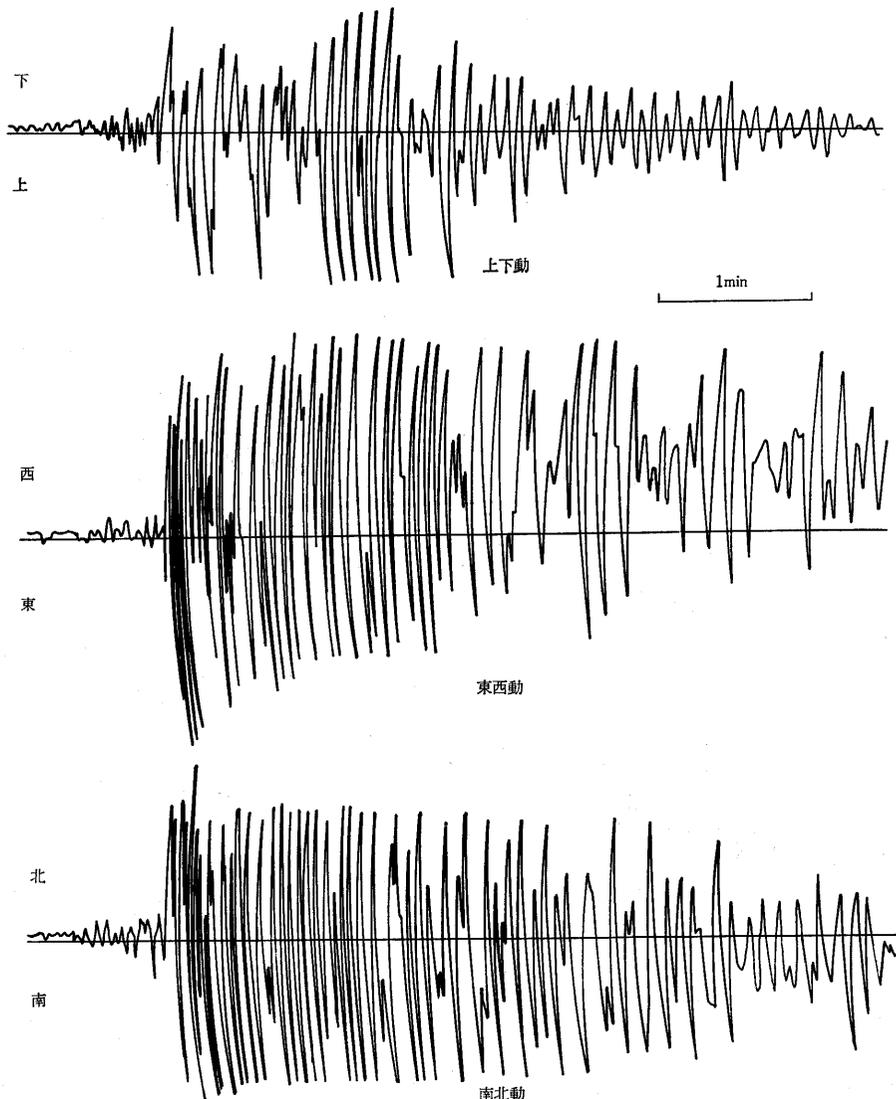
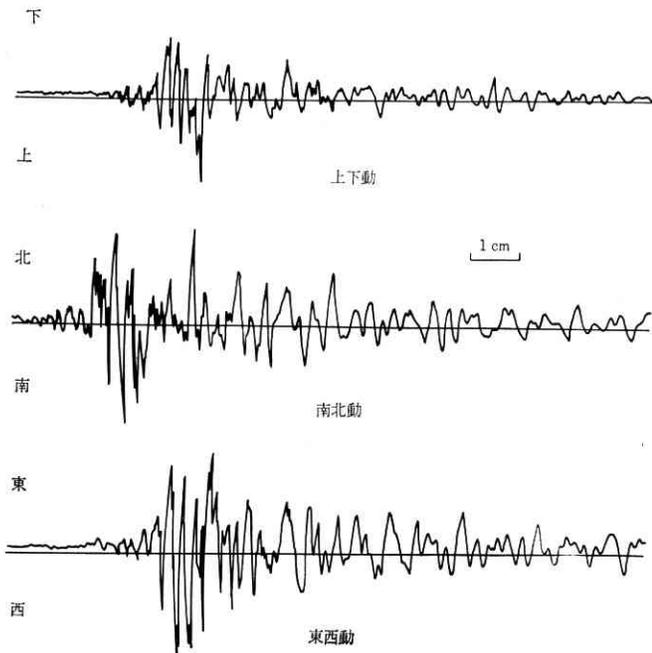
秋田と苫小牧の測候所は地盤の悪い所にあり、函館と室蘭はよい地盤の上にある。前二者の記録は振幅も後者に比し大きく、かつ主要動の継続時間が著しく相違していることは、図 2 より明らかであろう。また上下動についても、軟弱地盤上の変位が大きくでている。加速度記録は入手していないので、加速度振幅についてはつまびらかでない。泥炭地の地盤上で水平 175 gal が SMAC 型強震計で記録されている。このことは特殊な場合は軟弱地盤上でも加速度、変位ともに大きいことがあり得ることを示している。苫小牧とはアイヌ語で沼の後の場所という意味だそうで、測候所の記録は軟弱地盤上の地震波形の特性を示しているが、気象庁発表の震度階Ⅵとは

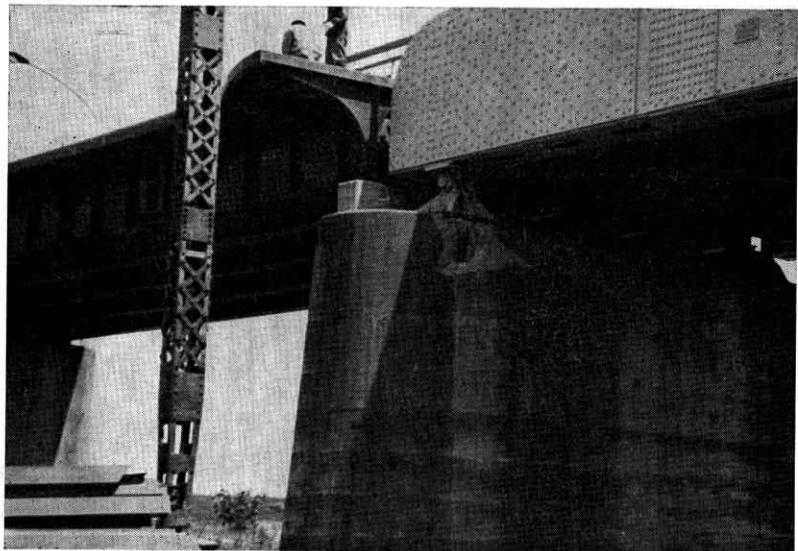
で、右岸 (室蘭方) から二つ目の橋脚上のローゼ桁のヒンジ支点のアンカーボルトは、桁が右岸よりに移動したために、写真 1 に示すごとくに抜け、かつ前面のコンクリートのかぶりを破壊してしまった。このために、2 連目のローゼ桁は 65 mm 右岸方へ動き 1 連目のローゼ桁を押すことになり、b) の被害が発生したものと思われる。c) の橋台のパラペットウォールの破損は橋桁が移動して橋台背面のコンクリート壁 (パラペットウォールと称す) を押すことによる場合と、橋台が背面の土に押され、橋台が前に移動し、そのため相対的には橋台が橋桁を押すことになり、パラペットウォールは逆に押されるために発生する場合とがある。今回の鶴川橋の右岸側橋台のパラペットウォールの震害は両者が同時に原因して生じたものと推定される。(写真 2 参照) このことは前述のごとくローゼ桁は右岸側に移動していること、および橋台自身は左岸方に傾斜していることから推論される。d) のラテラル材の折損は前例のない震害例である。一般のトラス構造の橋梁では橋門構と称してトラスの前面・後面の橋の出入口の部分、風または地震荷重のように橋軸直角に作用する水平荷重に抵抗するように橋軸に直角方向の断面は特殊な部材が使用されている。しかし鶴川橋のローゼ桁区間のように上弦が曲弦で、かつ下路橋になると、橋門構の構造が外観を美しく設計しようとする、簡易化したものとなりやすい。本橋の場合も上下流の 2 面の主構を連結する水平部材 (ラテラル材と称す) が地震に対して弱く、地震で振

写真 1 2P. 上流側より撮影。橋座破壊。Tower は昭和 43 年度施行歩道橋架設用。人が乗っている Girder は歩道橋でローゼ桁部分は未架設

a) の震害はアンカーボルトの安全率は大き目にとることおよび、橋脚の天端は十分余裕をもって広くし、アンカーボルトを支えるアンカーボルト前面のコンクリートの被覆が十分厚くなっているように設計すべきことを教えている。最近設計されている橋は上述の配慮ができていのが多くなってきたが、設計者の中には橋脚の天端の断面が大きくなり、これが外観を壊すことをきらう人もいるが、断面を大きくしないのであるなら、十分な鉄筋をそう入し、アンカーボルトの水平抵抗力を十分増しておくことが必要であろう。

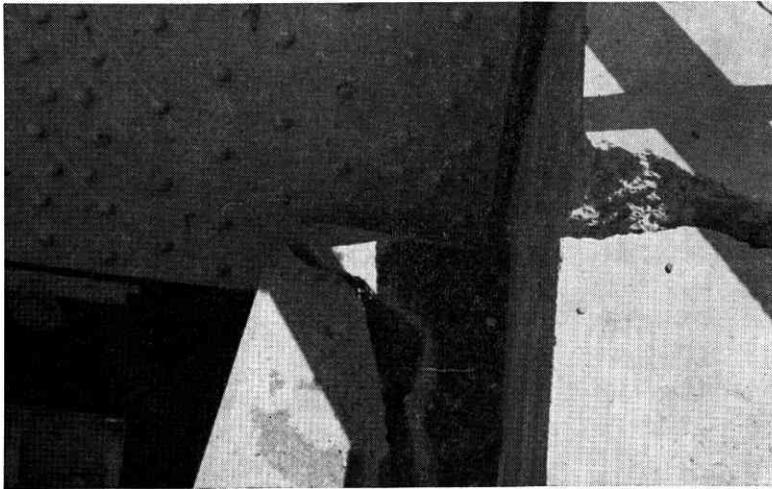
写真2 右岸橋台ローゼ桁パラペットに衝突、パラペット破壊（歩道橋用）旧橋台翼壁

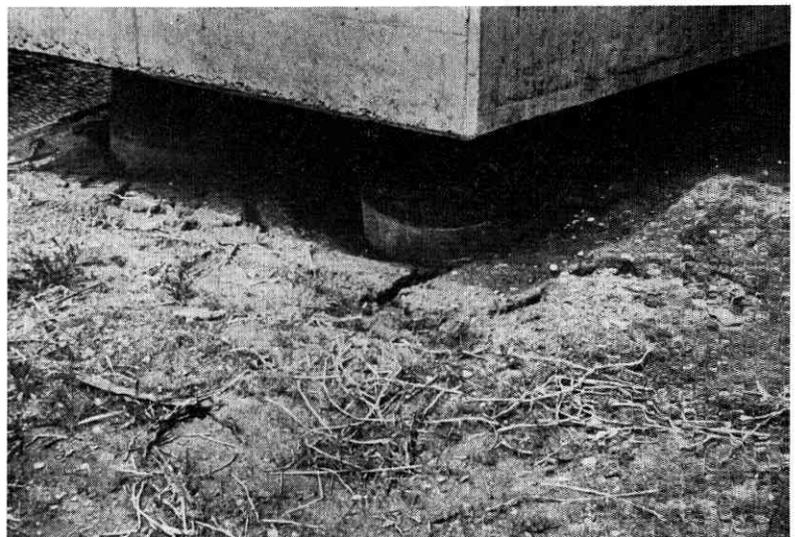
写真3 鋼管杭周辺の地割れ

慮すると上述の値はそれほど矛盾のない数値であろう。また埠頭先端においては砂の噴砂現象が現われていて、噴出された砂は八郎潟で噴出していると同じような、粒径の細かい、均質の少しく灰色がかかった砂であった。また大型のコンクリートブロックが水平にはげしく振動したと思われる、砂の揺れ込み跡が発見された。この砂の揺れ込み跡も八郎潟干拓地内の鋼管杭基礎の橋脚の杭の周囲にも見られたものである。写真3は八郎潟の御幸橋の鋼管杭の周囲のゆれ込み状況を示すものであり、同心円状のキ裂が3重に杭の周囲にあり、杭が地震時に激しく水平に振動させられたことを示している。推定の室蘭の埠頭の地震動の強さは、噴砂、揺れ込みなどの現象から考えてもそれほど大きい誤差のある値ではないと思われる。

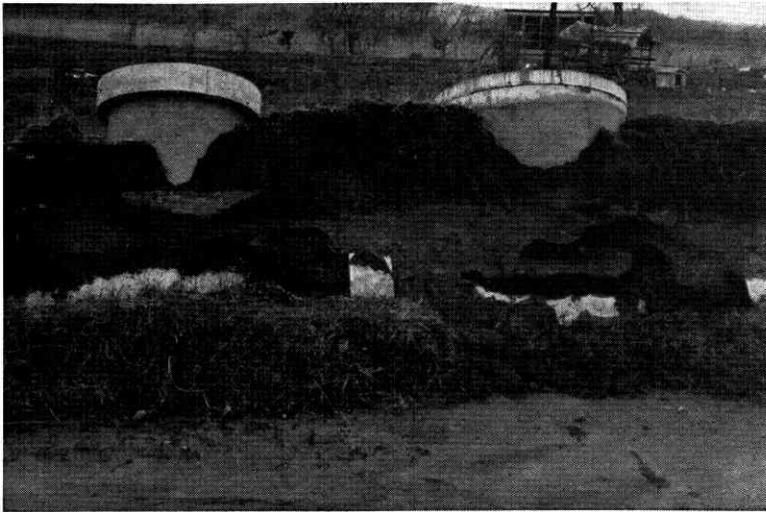
写真 4 送水管の浮上がり

苦小牧の地盤状況が良好でなかったことは先述のごとく測候所の記録からも明らかである。その現われの一つは道路のクラックに見られる。高い盛土区間ではなく、低い盛土の道路に縦キ裂が舗装面に出現した。地盤不良による地盤動の強さの激化と同時に、砂の流動化も原因になっていると考えられる。この道路に近く平行している $\phi 900$ のエタニット管も写真 4 に示すように継手の離脱のみでなく、管の浮上がりも起きている。
