十勝沖地震における建築物の被害

—主として八戸市の鉄筋コンクリート造建物について—

Damage to Buildings by '68 Tokachi-Oki Earthquake
—Report on Damage to Reinforced Concrete Buildings in Hachinohe City—

田 中 尚*・岡 田 恒 男**

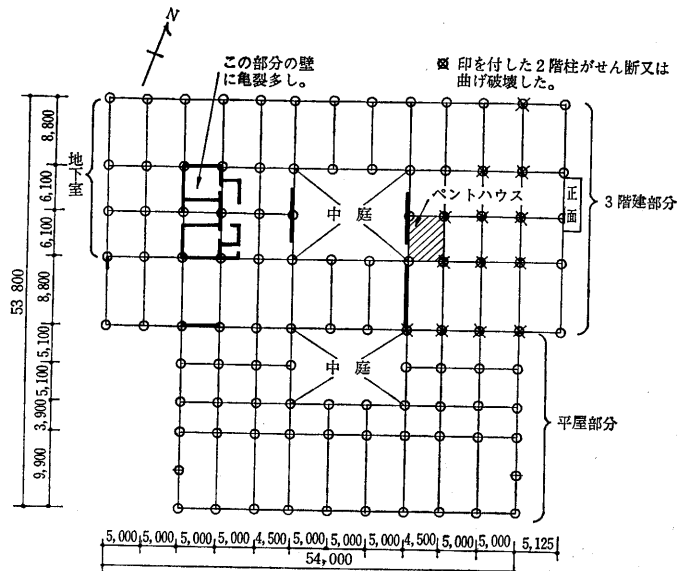
図 3 八戸市庁舎平面図

被害のおもなものは、2階正面部分の柱がせん断破壊したこと、および5階建ペントハウスの最上階が南側に倒壊し屋上に落下したことであった(口絵⑭、⑮)。

この建物について現在われわれのグループで解析を行なっているが、略算の結果では、2階正面部分には建物全体からみると応力が集中すること、また、ペントハウスの下4層には耐震壁があるが、倒壊した最上層には壁がないため、この層が地震時に過大な変形をうけた可能性があることなどが判明している。

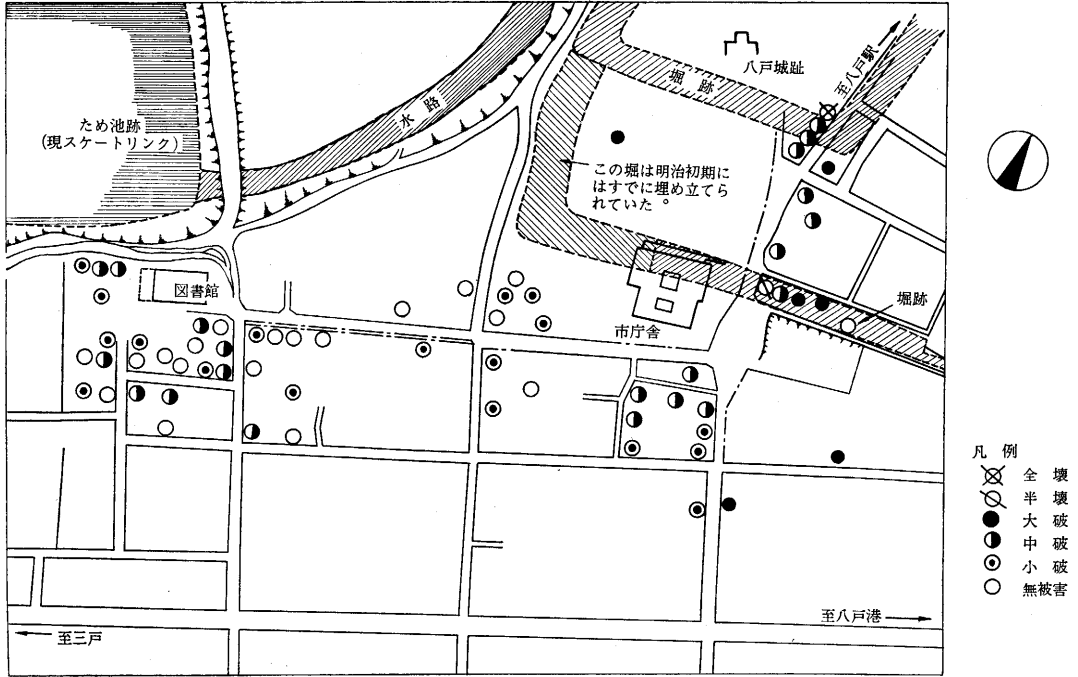
図 4 八戸市庁舎、図書館周辺の木造、鉄骨造の被害状況と地形

この分類法によると全68棟中、中破以上のもの約40%無被害のもの約30%であった。また、市庁舎、図書館周辺に被害が多く、その中間には被害が少ないことがわかる。同図には、旧八戸城の堀跡、および当時の水路、ため池などの地形を記入したが、特に堀跡上の建物の被害が目立った。

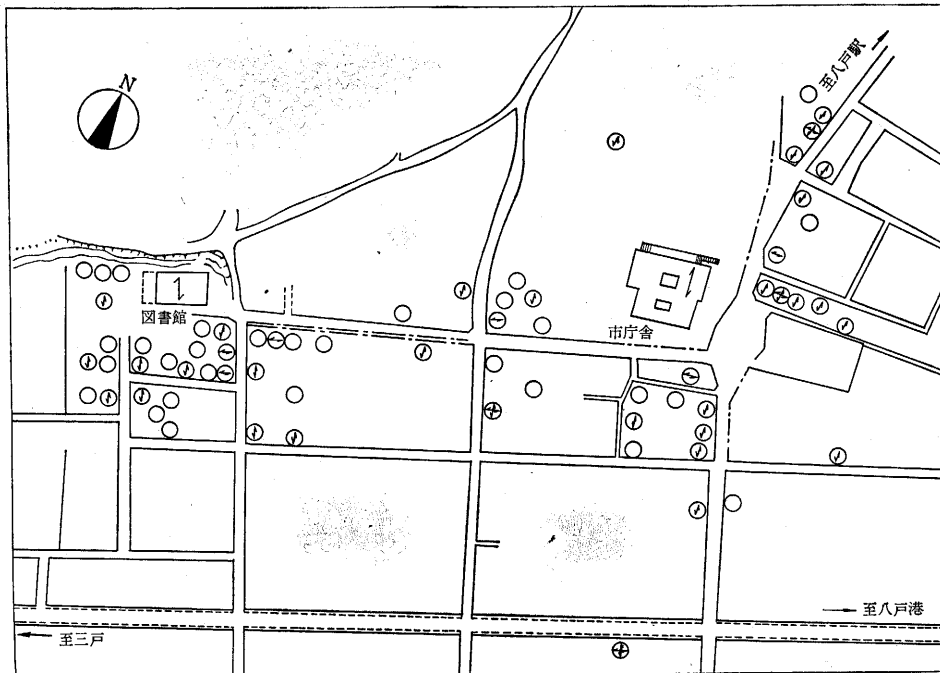
図 5 八戸市庁舎、図書館まわり聞きこみ調査——地震動または被害の大きい方向

図5は、地震時のゆれの方向の聞きこみ結果、または被害の大きかった方向をプロットしたものである。これは、構造、間取り、壁の位置などによっても影響を受け、必ずしも地動の大きい方向を示すとはかぎらないが、南北方向の地震動が大きかったという聞き込み、またはこの方向の被害が大きかった場合が多く、市庁舎および図書館の被害の大きい方向と一致しているのは、注

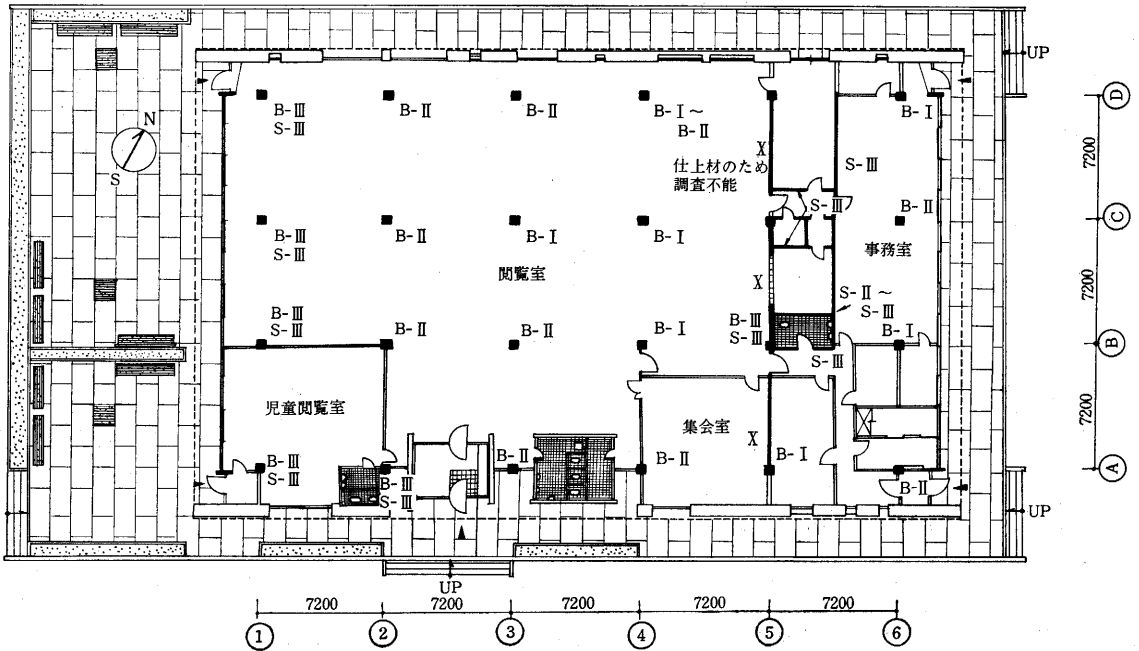
図 7 八戸市立図書館平面図 (記号は柱および壁の被害程度を表わし表 2 による)

図 7 に示したように大部分の柱が曲げせん断破壊し、

壁はせん断破壊した。

図中の記号は、表 2 に示した被害分類法による被害程度である。以下各部材の被害を詳述する。

これらの図より明らかなように、建物全体でみると、外側のラーメンの被害が大きく、その中でも西側ラーメンの被害が著しかった。

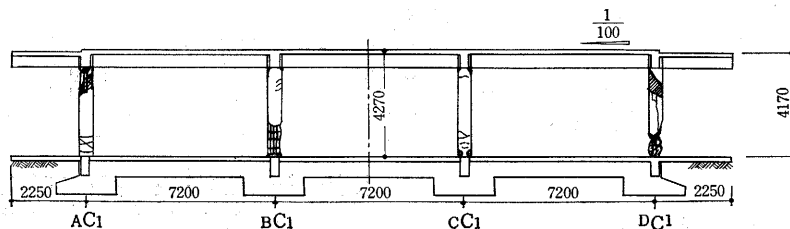
図 8 八戸市立図書館 1 ラーメン東面亀裂図

の亀裂図を、図 9-a~図 9-d には被害の特に著しい柱の 4 方向の亀裂図を示した。

柱の被害で特徴的であったのは、柱頭または柱脚における破壊の範囲が広いことで、柱頭または柱脚から材軸にそって柱丈の 2~3 倍の範囲に曲げまたは、せん断亀裂が生じ、被害の激しい柱 (たとえば C1A, C1B, C1D, C2A など) ではこの範囲のコンクリートが完全に圧壊し、はく落した。

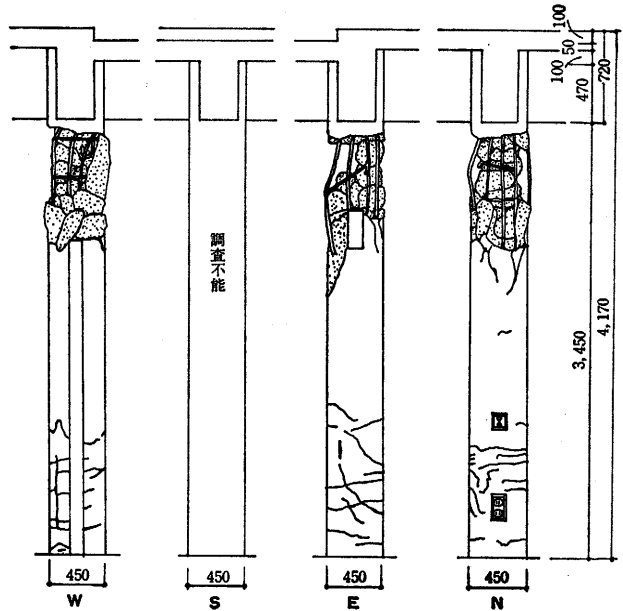
図 9-a 八戸市立図書館 柱亀裂詳細図 (C1A)

柱頭部分: コンクリートが、ほぼ 100 cm の範囲にわたって完全に圧壊した。
柱脚部分: 曲げキレツが多く発生した。

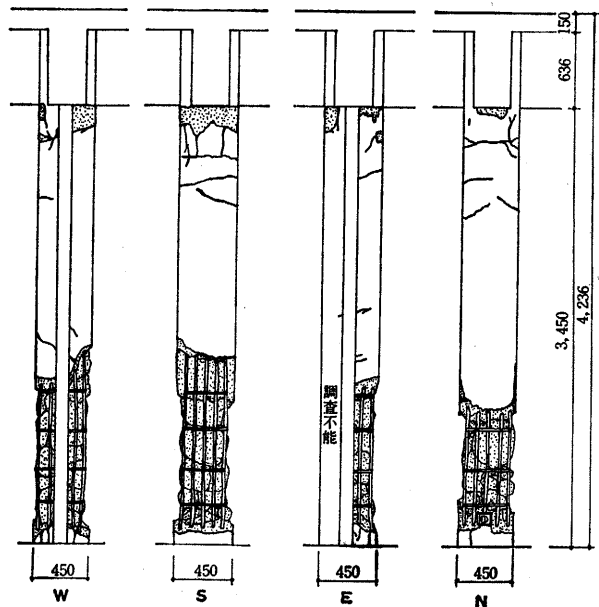
図 9-b 八戸市立図書館 柱亀裂詳細図 (C1B)

柱頭部分: 曲げキレツが多数発生し、剥離が生じた。
柱脚部分: ほぼ 120cm にわたってコンクリートが完全に圧壊した。かぶりコンクリートは完全に剥離した。

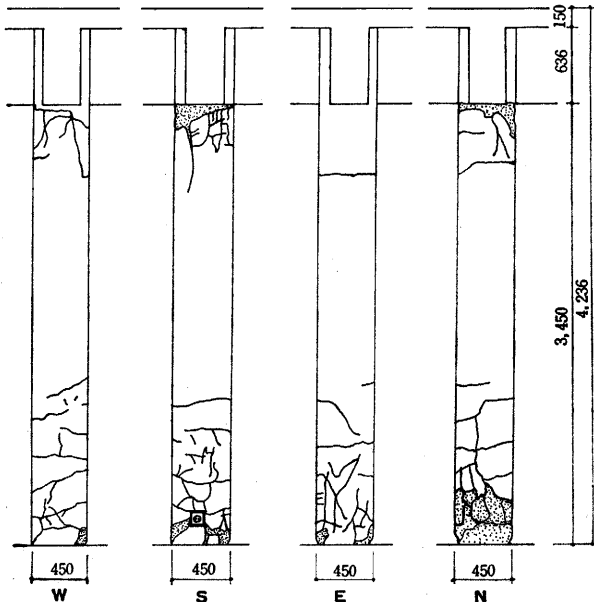
図 9-c 八戸市立図書館 柱亀裂詳細図 (C1c)

柱頭部分：曲げキレツが生じ、コンクリートの剝離がみられる。
柱脚部分：広い範囲にキレツが発生し、大きく圧壊する寸前の状態である。

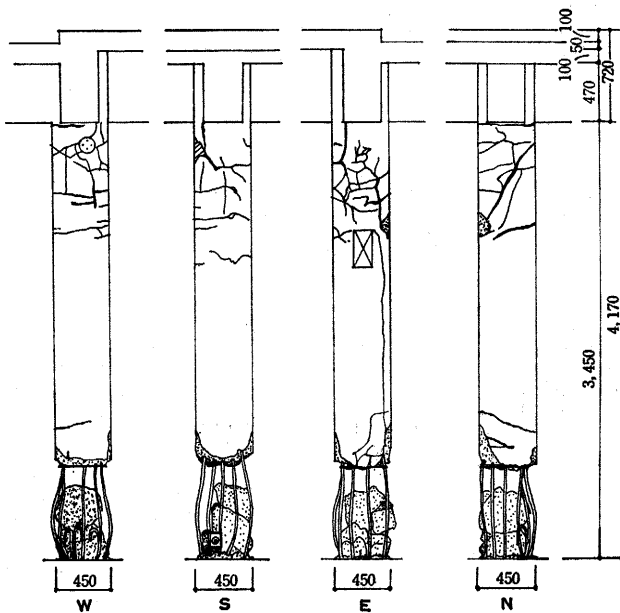
図 9-d 八戸市立図書館 柱亀裂詳細図 (C1d)

柱頭部分：曲げとせん断の入りまじった複雑なキレツが生じ、コンクリートの剝離がみられる。
柱脚部分：コンクリートが 80cm にわたって完全に圧壊し、鉄筋はすべて座屈している。

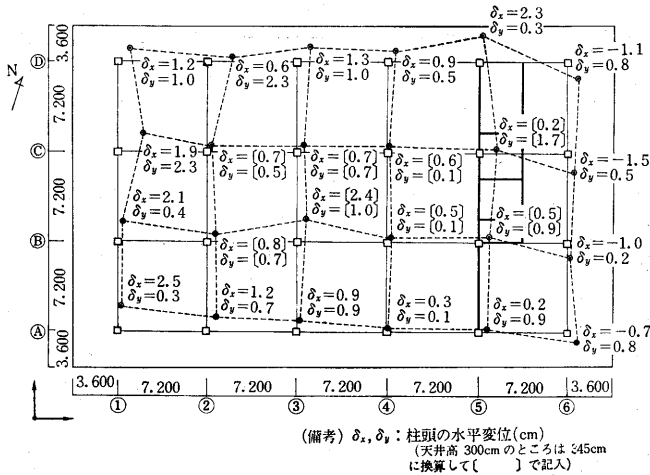
図 10 八戸市立図書館 柱残留変形図

柱頭の水平残留変形を測定した結果を図 10 に示した。

測定は、さげふりとスケールにより柱頭と柱脚との相対変位を測った。この結果東側の壁付近を中心として南北方向に回転した形跡が認められ、西端ラーメン (1 ラーメン) では北側に約 2.5 cm, 東端ラーメン (6 ラーメン) では西端ラーメンとは逆方向に、南側に約 1 cm の残留変形があった。また、東西方向では東側に約 1 cm の残留変形が認められた。
